opdracht: Sloop van bestaande woningen en drukkerij  
Omgevingsaanvraag  
bouwplaats: Lodewijk Gilliodtsplein 6-25 & Sint Pietersnoordstraat 21  
8000 Brugge  
West-Vlaanderen  
kad. sectie: Brugge 8ste afd sec K, nrs zie plan

## SLOOPOPVOLGINGSPLAN

Ons kenmerk  
D/18/6539  
Uitgevoerd door  
Steven De Keyser  
Steve Monbaliu  
Sint-Niklaas  
24 oktober 2018

### **Sociale woningen en drukkerij Lodewijk Gilliodtsplein + Sint-Pieter Noordstraat 8000 Brugge**

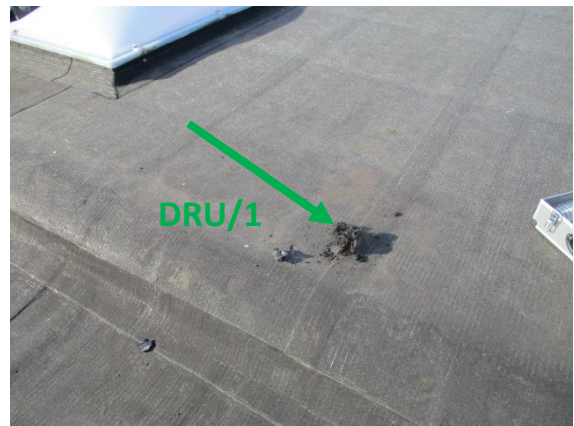
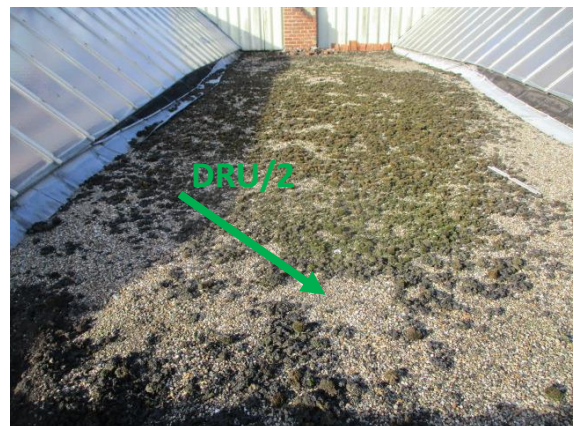
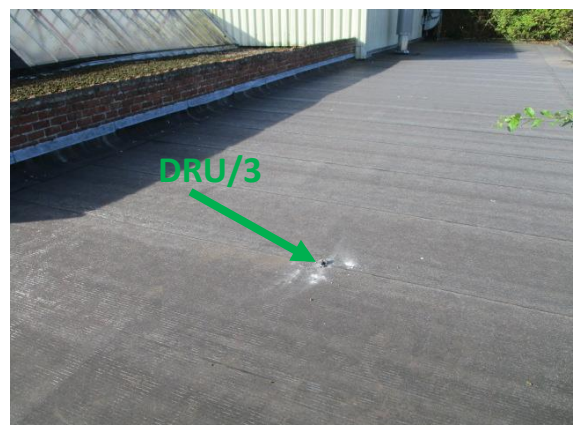
FICHE 1

| | |
|---|---|
| Nummer(s) van de toepassing en van de eventuele monsters ervan | DRU/1, DRU/2, DRU/3, DRU/4 |
| Toestand van degradatie, eventuele beschadigingen en omvang ervan | relatief goede staat |

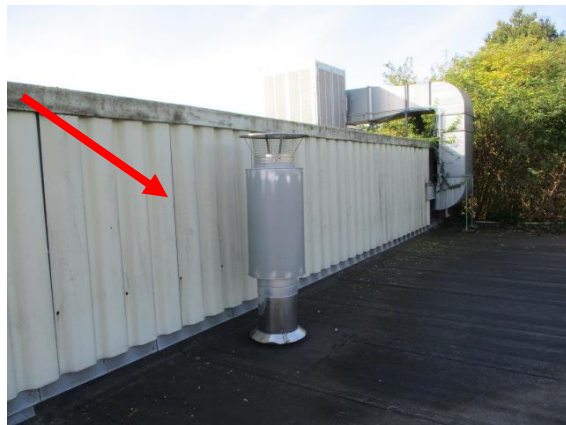
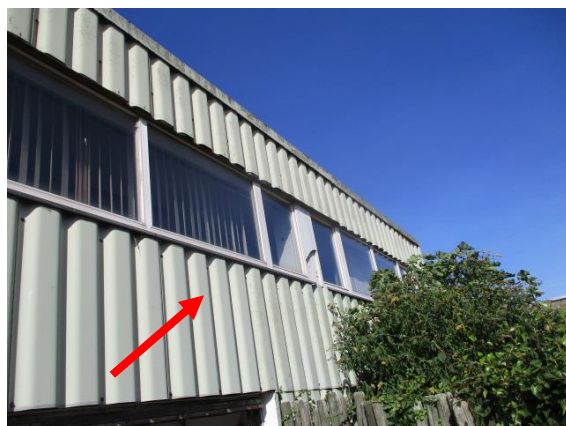
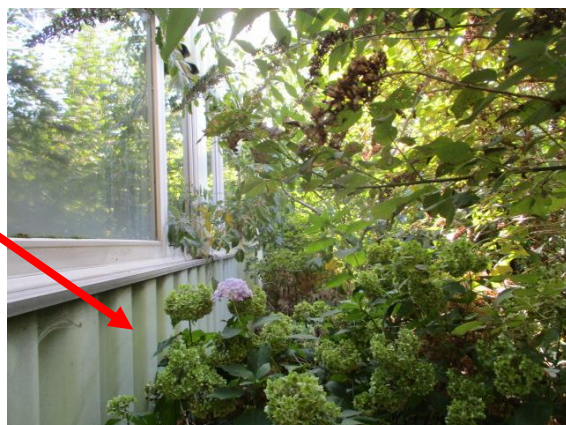
**FICHE 3**

| Nummer(s) van de toepassing en van de eventuele monsters ervan | DRU/6 |

| Toestand van degradatie, eventuele beschadigingen en omvang ervan | toepassing plaastelijk beschadigd |
| 3-delige code | 2.2.1 |

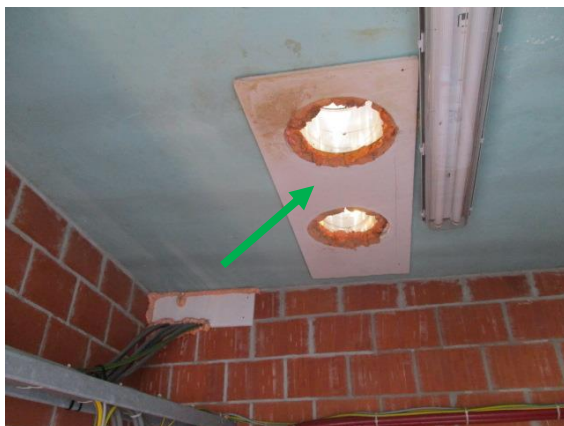
**FICHE 4**

| Nummer(s) van de toepassing en van de eventuele monsters ervan | DRU/7 |
| Toestand van degradatie, eventuele beschadigingen en omvang ervan | relatief goede staat |

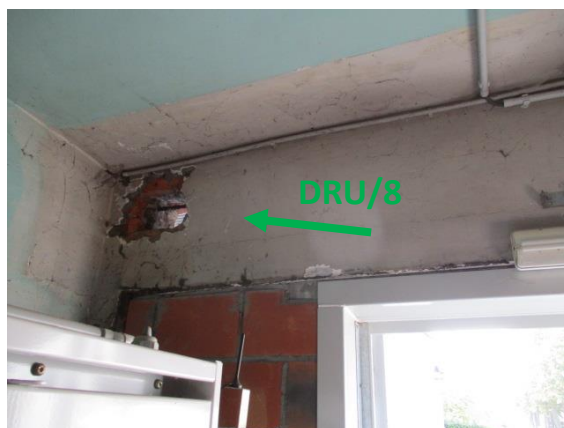
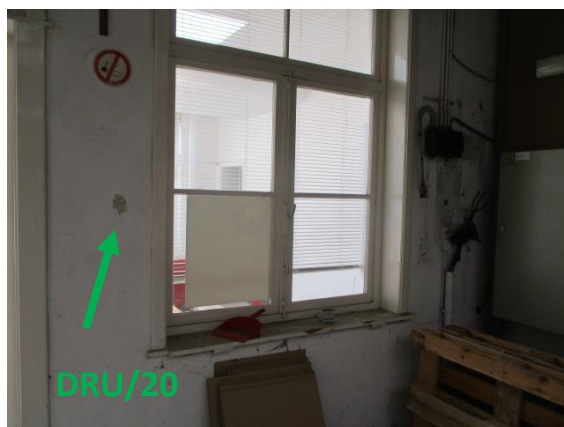
## FICHE 5

| Nummer(s) van de toepassing en van de eventuele monsters ervan | DRU/8, DRU/11, DRU/20 | |
| Toestand van degradatie, eventuele beschadigingen en omvang ervan | relatief goede staat | |

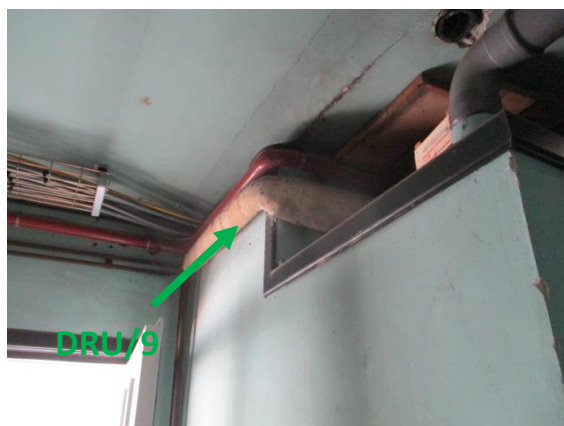
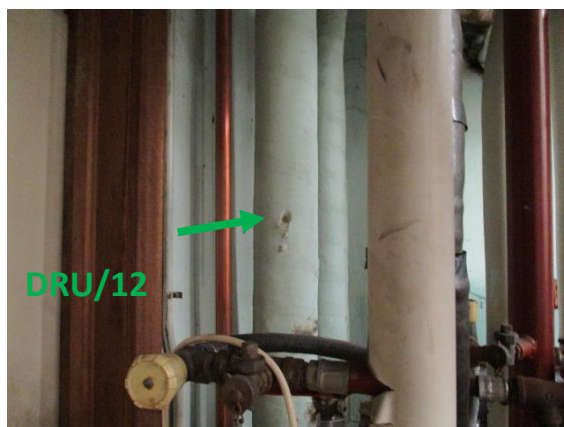
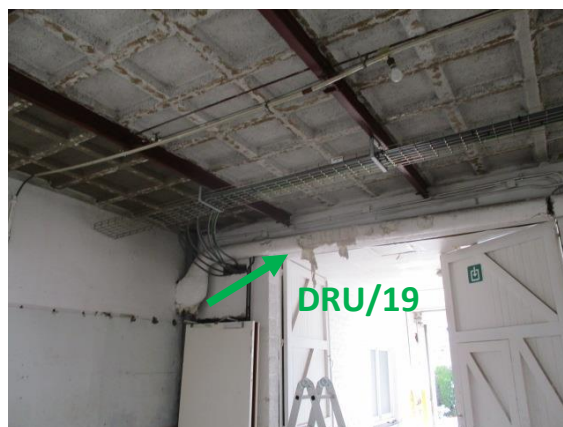
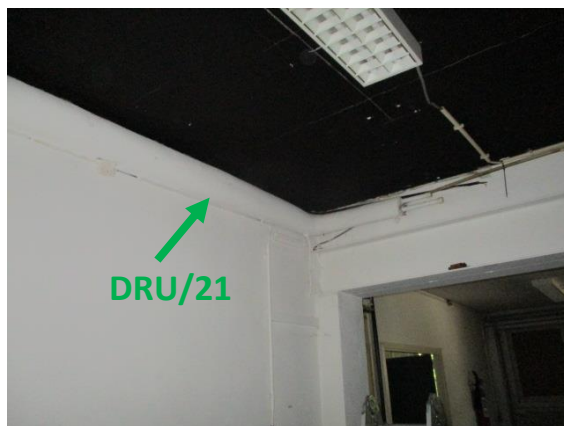
## FICHE 6

| Kenmerken | |
|---|---|
| Nummer(s) van de toepassing en van de eventuele monsters ervan | DRU/9, DRU/10, DRU/12, DRU/19, DRU/21 |

| Toestand van degradatie, eventuele beschadigingen en omvang ervan | toepassing plaastelijk beschadigd | |

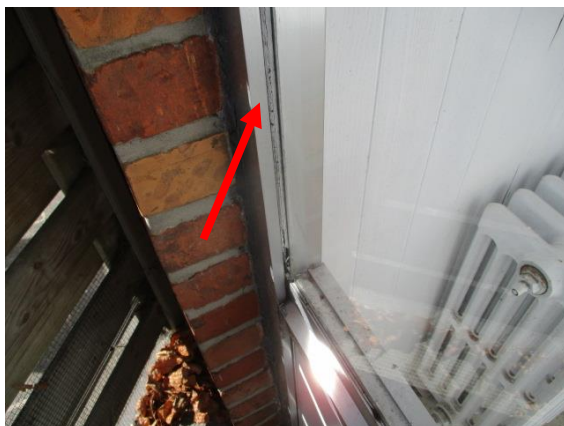
## FICHE 10

| Nummer(s) van de toepassing en van de eventuele monsters ervan | DRU/16, DRU/22 | |
| Toestand van degradatie, eventuele beschadigingen en omvang ervan | relatief goede staat | |

| 3-delige code | 1.1.1 |

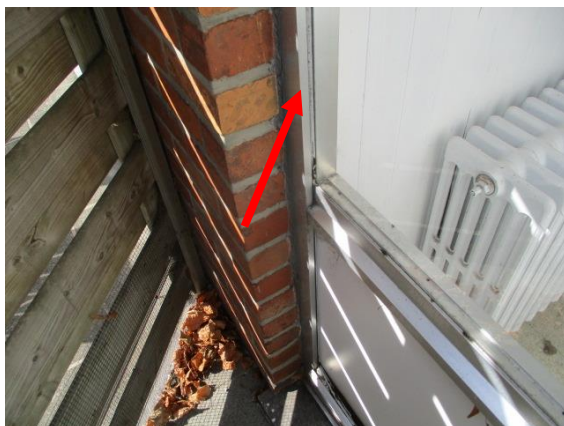
**FICHE 11**

| Nummer(s) van de toepassing en van de eventuele monsters ervan | DRU/17 | |
| Toestand van degradatie, eventuele beschadigingen en omvang ervan | relatief goede staat | |

| 3-delige code | 1.1.1 |

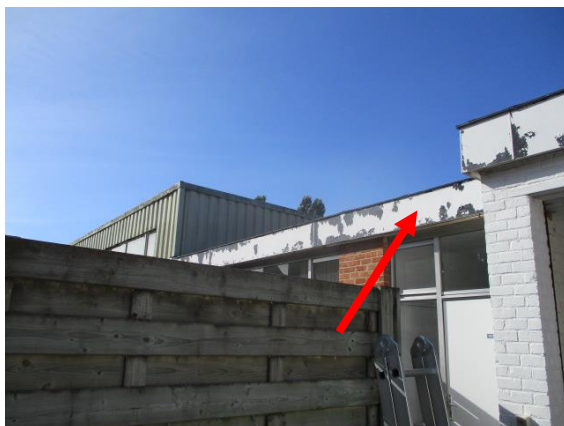
## FICHE 13

| Nummer(s) van de toepassing en van de eventuele monsters ervan | DRU/24 |
| Toestand van degradatie, eventuele beschadigingen en omvang ervan | goede staat, verweerd |

| 3-delige code | 2.1.1 |

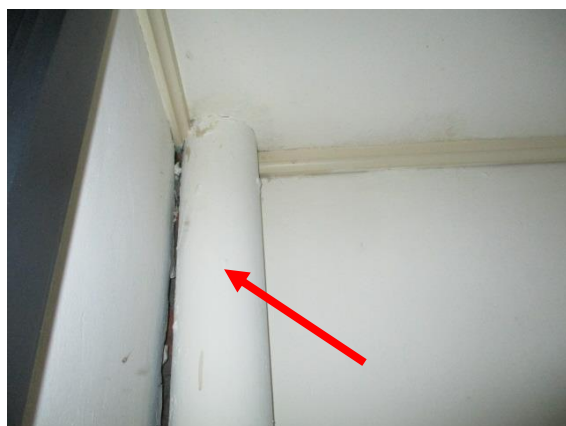
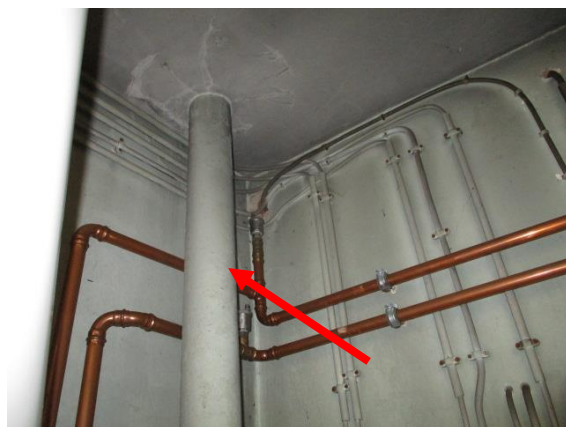
FICHE 14

| Nummer(s) van de toepassing en van de eventuele monsters ervan | ZM/1, ZM/4, ZM/7, ZM/11 | | |
| Toestand van degradatie, eventuele beschadigingen en omvang ervan | relatief goede staat | | |

| 3-delige code | 1.1.1 |

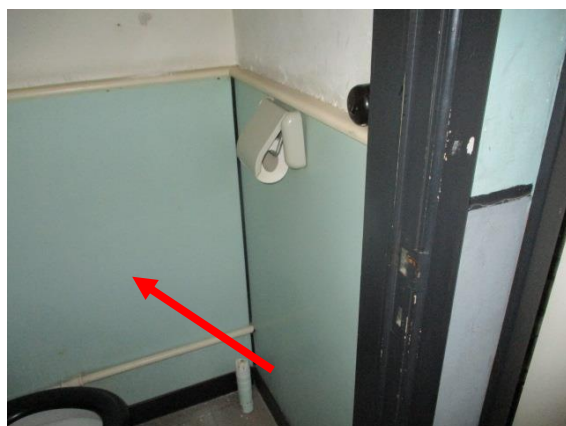
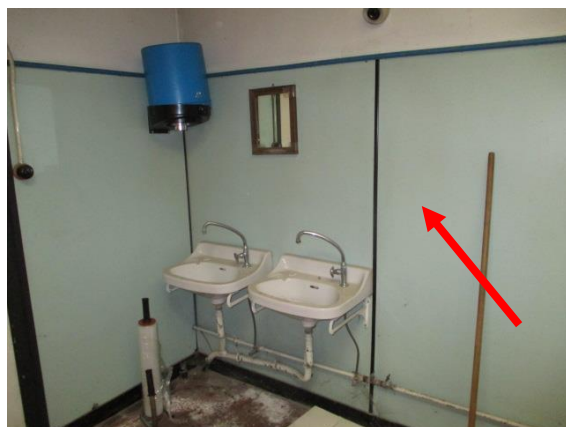
FICHE 15

| Nummer(s) van de toepassing en van de eventuele monsters ervan | ZM/2, ZM/5 | | |
| Toestand van degradatie, eventuele beschadigingen en omvang ervan | relatief goede staat | | |

| 3-delige code | 1.1.1 |

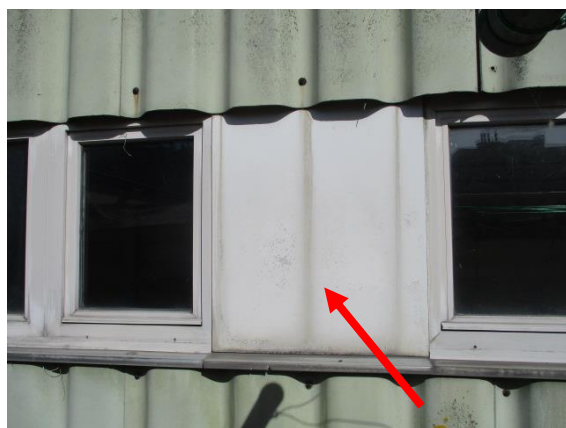
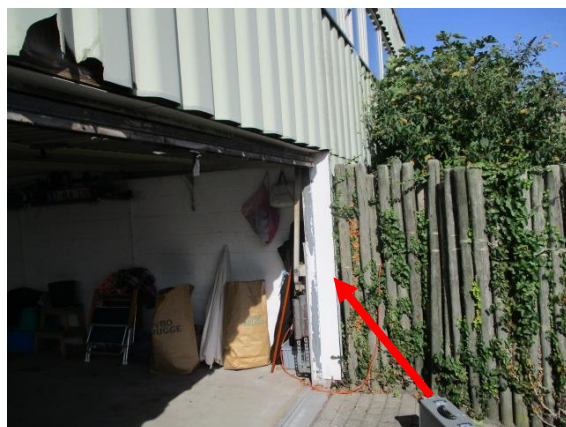
## FICHE 21

| Nummer(s) van de toepassing en van de eventuele monsters ervan | ZM/14 | |
| Toestand van degradatie, eventuele beschadigingen en omvang ervan | goede staat, verweerd | |

| 3-delige code | 2.1.1 |

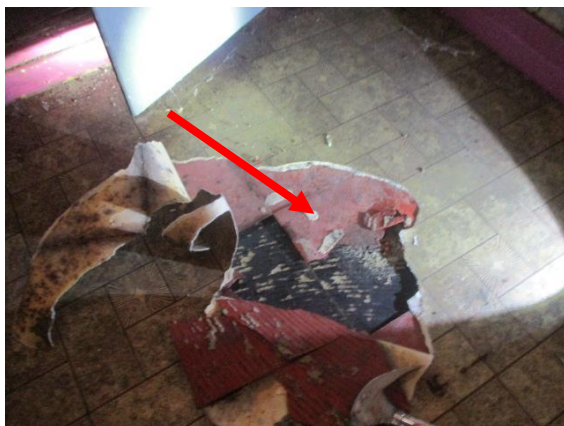
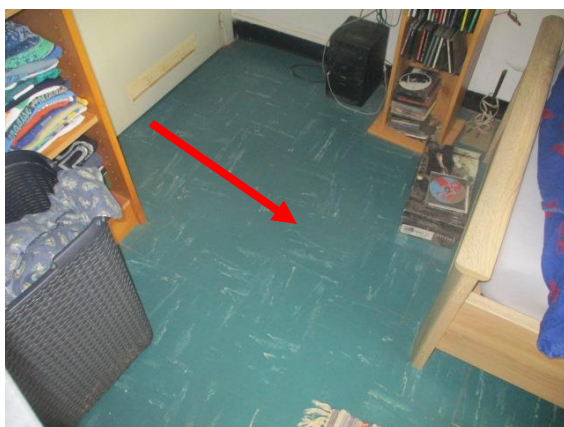
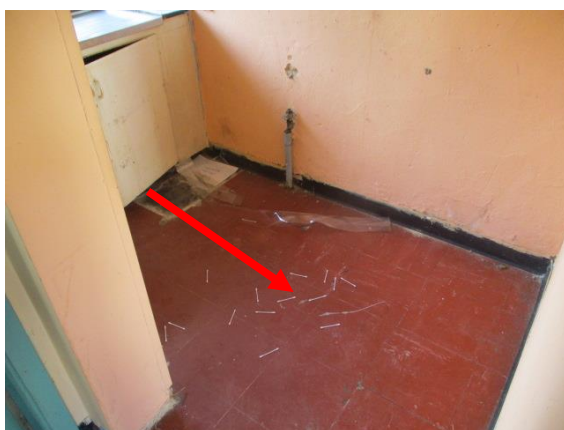
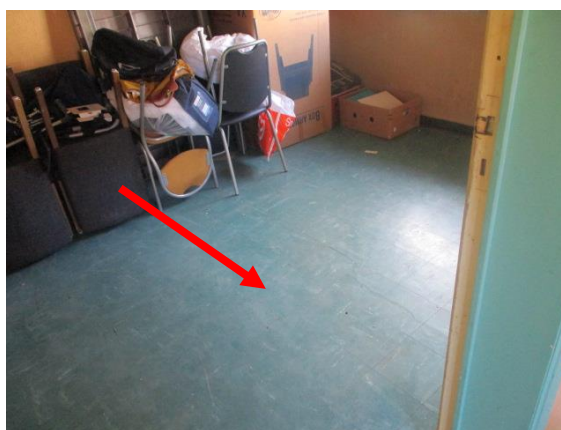
## FICHE 23

| Nummer(s) van de toepassing en van de eventuele monsters ervan | LG6/1 |

| Toestand van degradatie, eventuele beschadigingen en omvang ervan | relatief goede staat | |
| 3-delige code | 1.4.2 | |

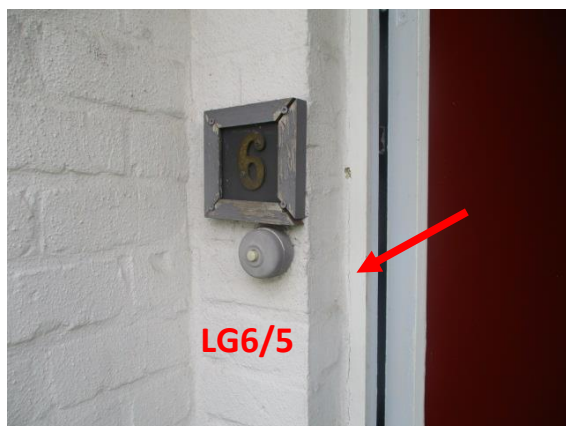
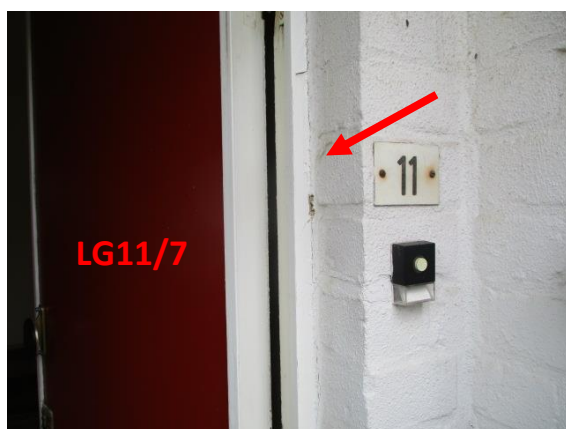
## FICHE 25

| Kenmerken | |
|---|---|
| Nummer(s) van de toepassing en van de eventuele monsters ervan | LG6/5, LG11/7 |
| Toestand van degradatie, eventuele beschadigingen en omvang ervan | toepassing plaastelijk beschadigd |

| 3-delige code | 1.2.1 |

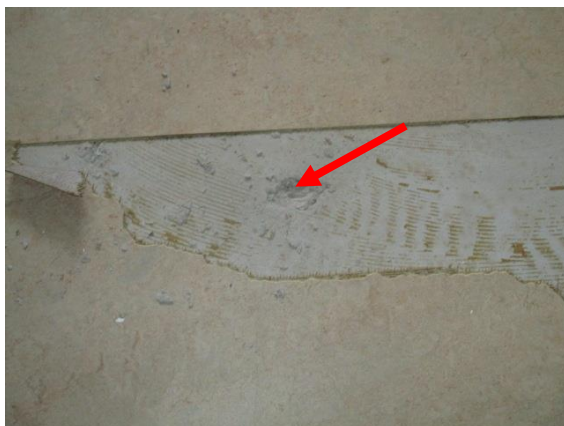
**FICHE 28**

| Nummer(s) van de toepassing en van de eventuele monsters ervan | LG11/5 |
| Toestand van degradatie, eventuele beschadigingen en omvang ervan | relatief goede staat |

| 3-delige code | 1.4.2 |

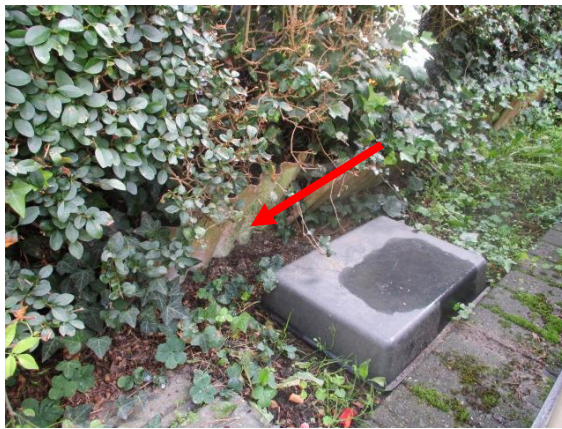
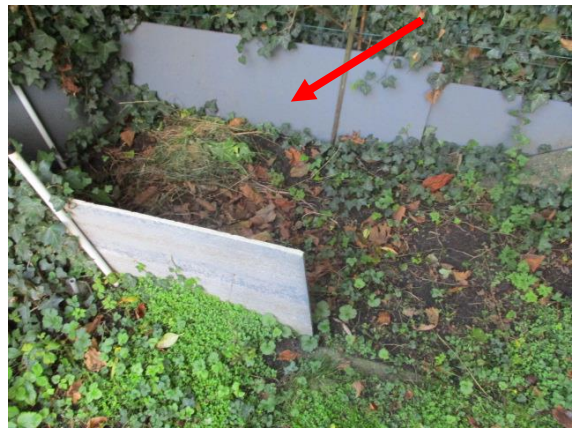
## FICHE 32

| Nummer(s) van de toepassing en van de eventuele monsters ervan | ZM/17 | |
| Toestand van degradatie, eventuele beschadigingen en omvang ervan | goede staat, verweerd | |

| 3-delige code | 2.2.1 |

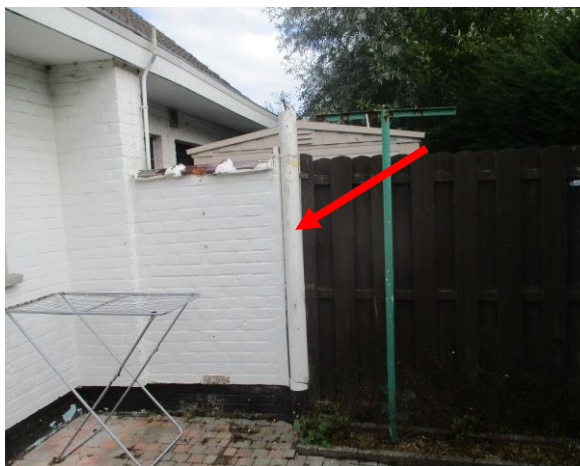
**FICHE 33**

| Nummer(s) van de toepassing en van de eventuele monsters ervan | ZM/18 |
| Toestand van degradatie, eventuele beschadigingen en omvang ervan | goede staat, verweerd |

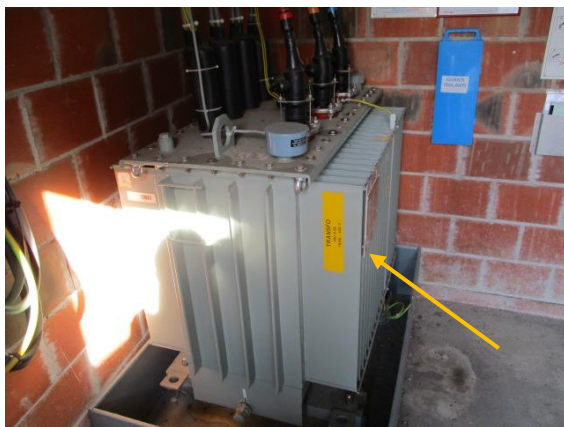
## FICHE 37

| Type van gevaarlijke afvalstof | Transformator met PCB-houdende olie (1) |
| Toestand van degradatie, eventuele beschadigingen en omvang ervan | Relatief goede staat |

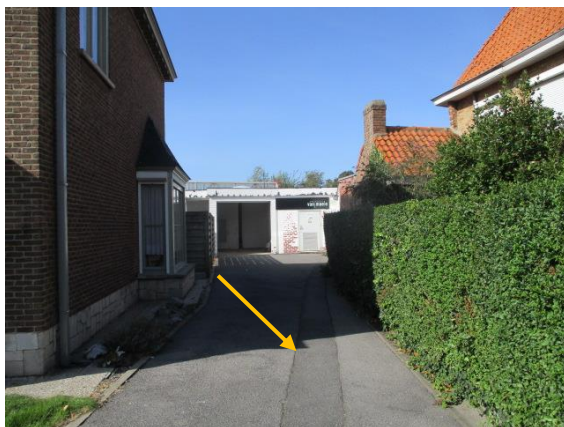
## FICHE 38

| Type van gevaarlijke afvalstof | asfaltverharding |
| Toestand van degradatie, eventuele beschadigingen en omvang ervan | relatief goede staat |

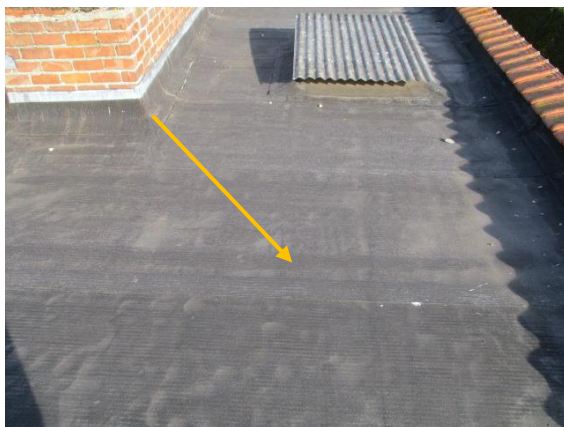
## FICHE 39

| Type van gevaarlijke afvalstof | roofing als dakbedekking |
| Toestand van degradatie, eventuele beschadigingen en omvang ervan | relatief goede staat |
