Sloopopvolgingsplan

Gentseheerweg 78
8870 Izegem

Dossiernummer B²ASC: SOP/2020/350

Het te onderzoeken terrein is gelegen langsheen de Gentseheerweg 78 te 8870 Izegem. Het betreft de gebouwen van een voormalig slachthuis die in het kader van een herontwikkelingsproject gesloopt worden.

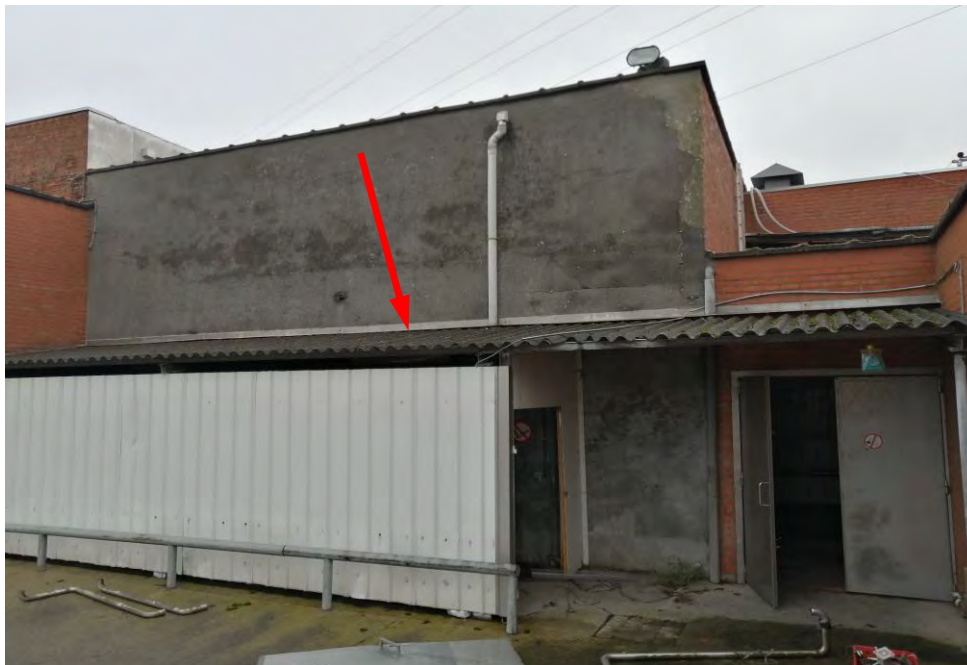
Referentie	AS_001
Toepassing	Dakbedekking - Golfplaten
Locatie	Gebouw E - Buitenoverkapping
Vermoedelijke hoeveelheid van het materiaal	+/- 31,98 m ²
Bevestiging	Genageld + geschroefd
Toestand van het materiaal	Beschadigd
Soort materiaal	/
Opmerkingen	/

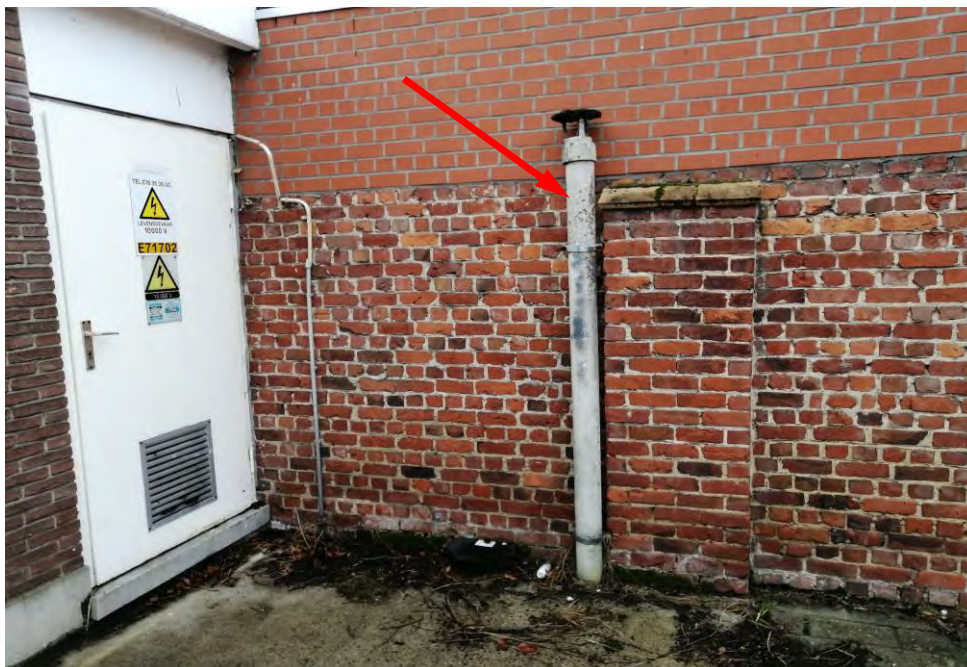
Referentie	AS_002
Toepassing	Afvoerleiding
Locatie	Hoogspanningsgebouw - V+0
Vermoedelijke hoeveelheid van het materiaal	+/- 1,00 st
Bevestiging	Ingemetst
Toestand van het materiaal	Licht Beschadigd
Soort materiaal	/
Opmerkingen	/

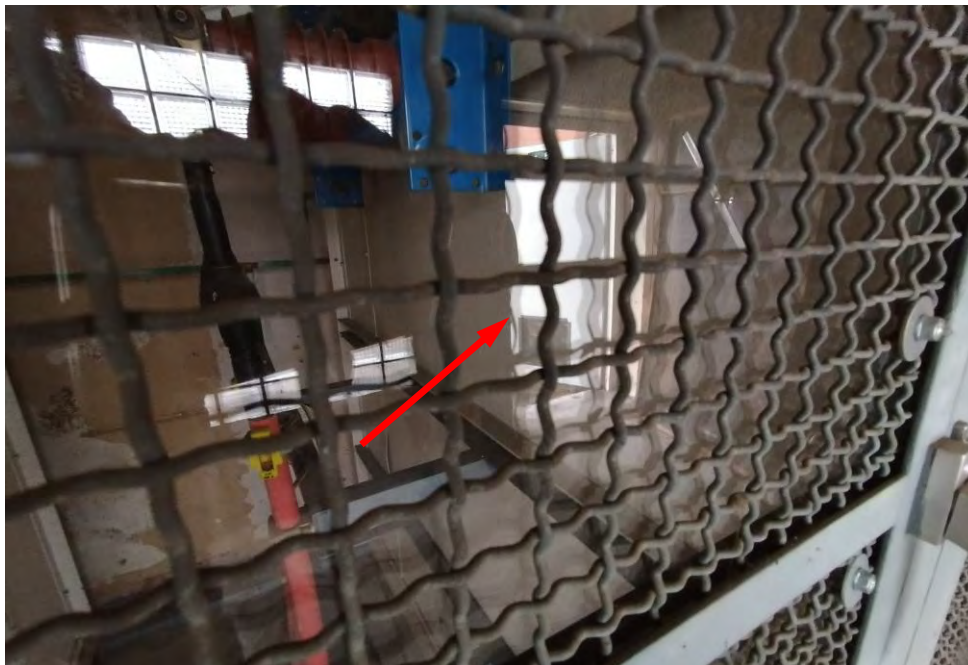
Referentie	AS_003
Toepassing	Harde Plaat
Locatie	Hoogspanningsgebouw - V+0
Vermoedelijke hoeveelheid van het materiaal	+/- 3,00 st
Bevestiging	Geschroefd
Toestand van het materiaal	Niet Beschadigd
Soort materiaal	/
Opmerkingen	Tussenverdelingen in Hoogspanningscabine

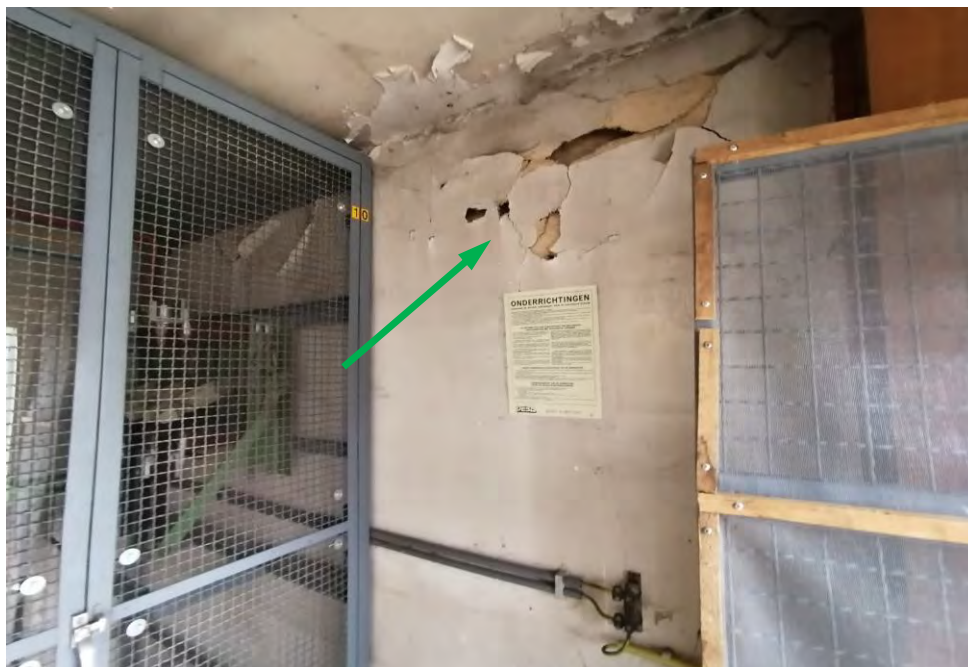
Referentie	AS_004
Toepassing	Pleisterwerk
Locatie	Hoogspanningsgebouw - V+0
Vermoedelijke hoeveelheid van het materiaal	/
Bevestiging	Gekleefd
Toestand van het materiaal	Beschadigd
Soort materiaal	/
Opmerkingen	/

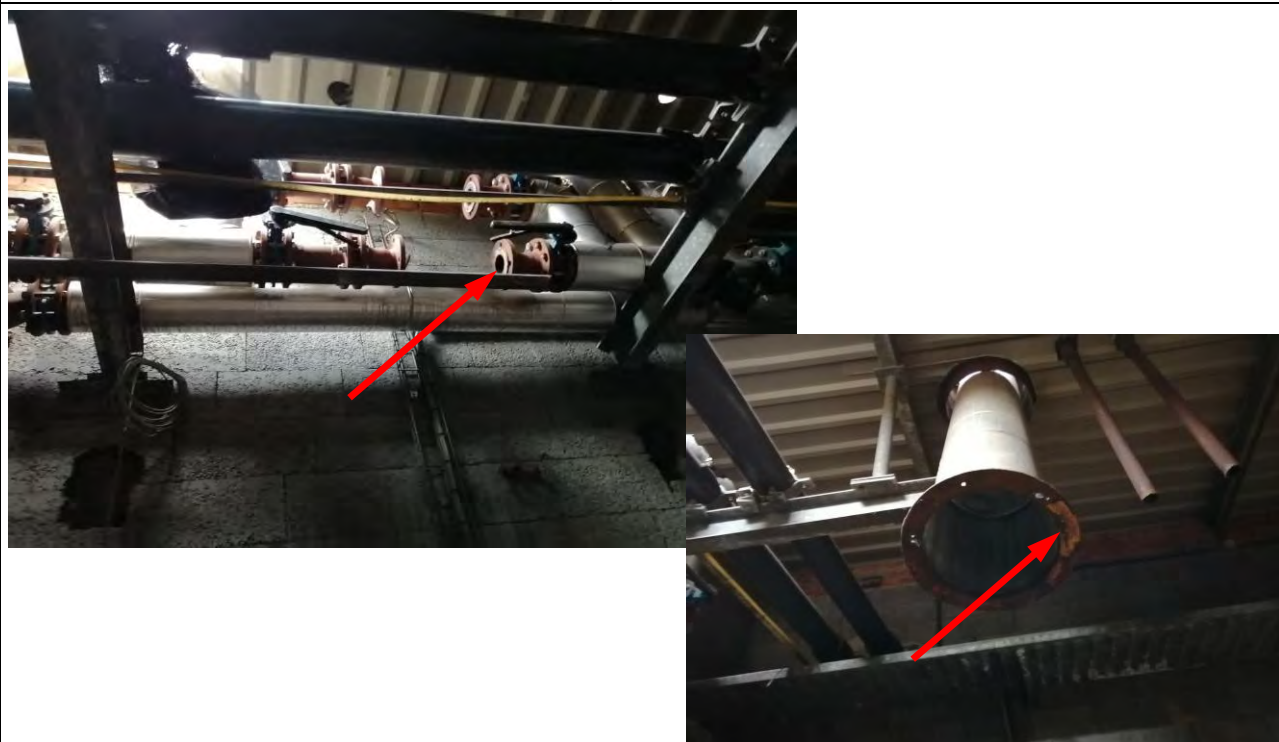
Referentie	AS_005
Toepassing	Flensdichting
Locatie	Stookruimtes - V+0, Divers
Vermoedelijke hoeveelheid van het materiaal	+/- 30,00 st
Bevestiging	Geklemd
Toestand van het materiaal	Licht Beschadigd
Soort materiaal	/
Opmerkingen	/

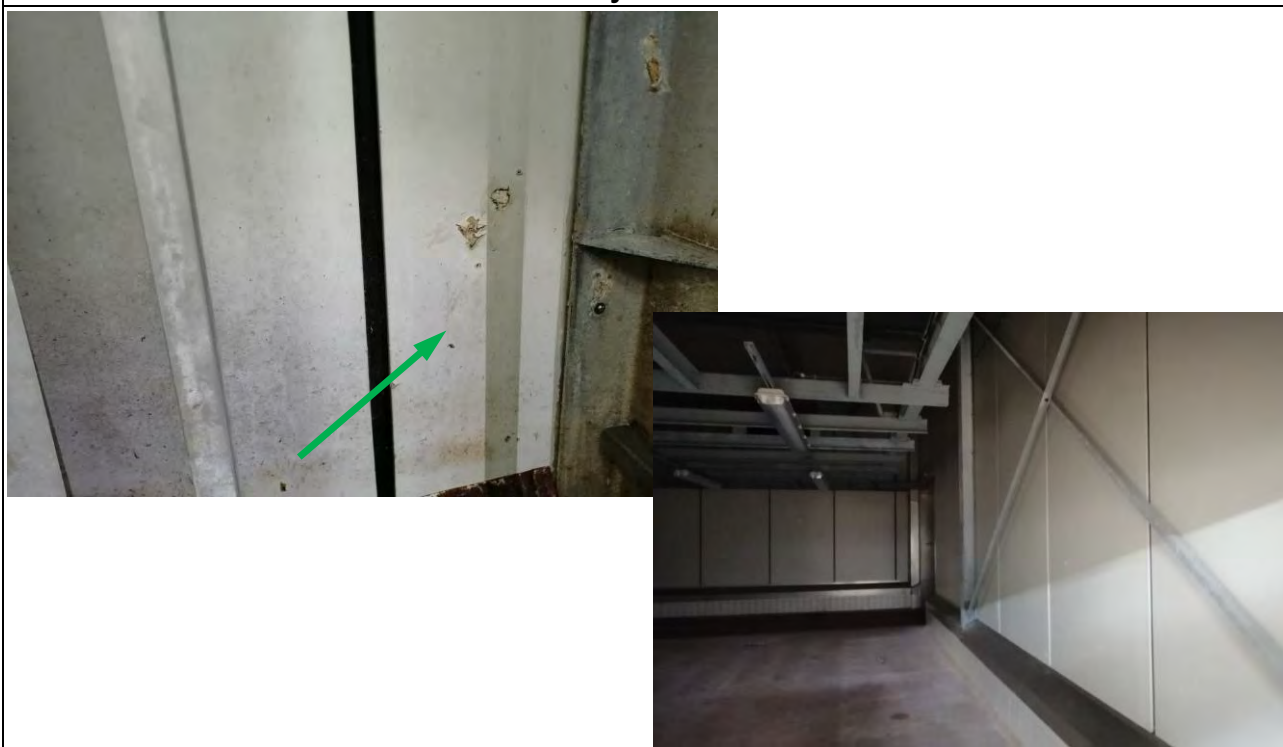
Referentie	AS_006
Toepassing	Isolatieplaten/-bekleding
Locatie	Gebouw H - V+0, Versnijzaal
Vermoedelijke hoeveelheid van het materiaal	/
Bevestiging	Geklemd
Toestand van het materiaal	Beschadigd
Soort materiaal	/
Opmerkingen	Op diverse locaties, dezelfde isolatieplaten aangetroffen, dit vooral thv gebouw H.

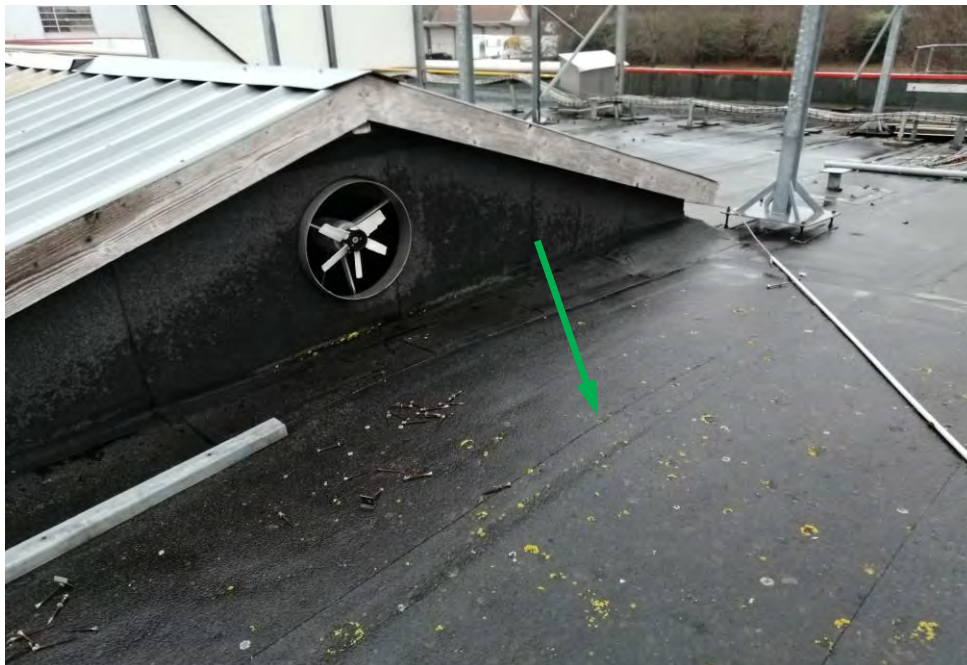
Referentie	AS_007
Toepassing	Dakbedekking - Roofing
Locatie	Gebouw B / E - V+1
Vermoedelijke hoeveelheid van het materiaal	/
Bevestiging	Gekleefd
Toestand van het materiaal	Licht Beschadigd
Soort materiaal	/
Opmerkingen	/

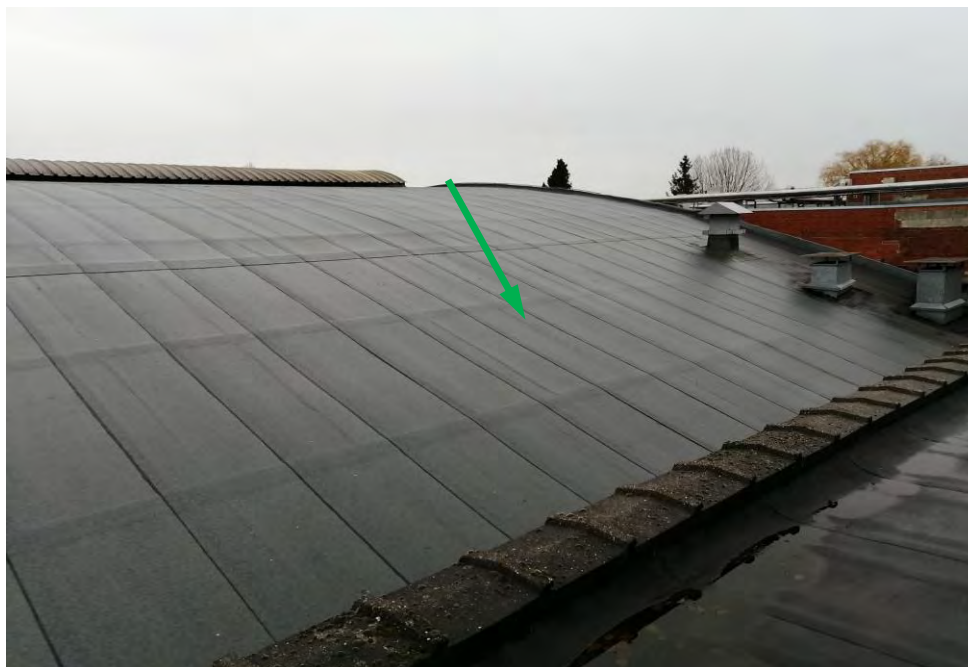
Referentie	AS_008
Toepassing	Dakbedekking - Roofing
Locatie	Gebouw A / F / C / D - V+1
Vermoedelijke hoeveelheid van het materiaal	/
Bevestiging	Gekleefd
Toestand van het materiaal	Licht Beschadigd
Soort materiaal	/
Opmerkingen	/

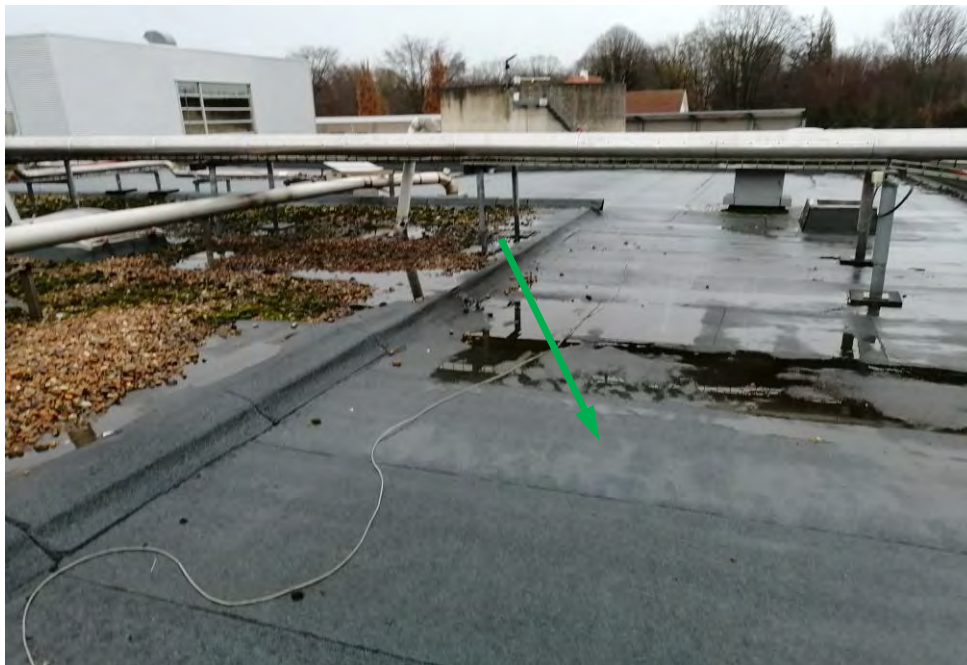
Referentie	AS_009
Toepassing	Dakbedekking - Roofing
Locatie	Gebouw G - V+1
Vermoedelijke hoeveelheid van het materiaal	/
Bevestiging	Gekleefd
Toestand van het materiaal	Licht Beschadigd
Soort materiaal	/
Opmerkingen	/

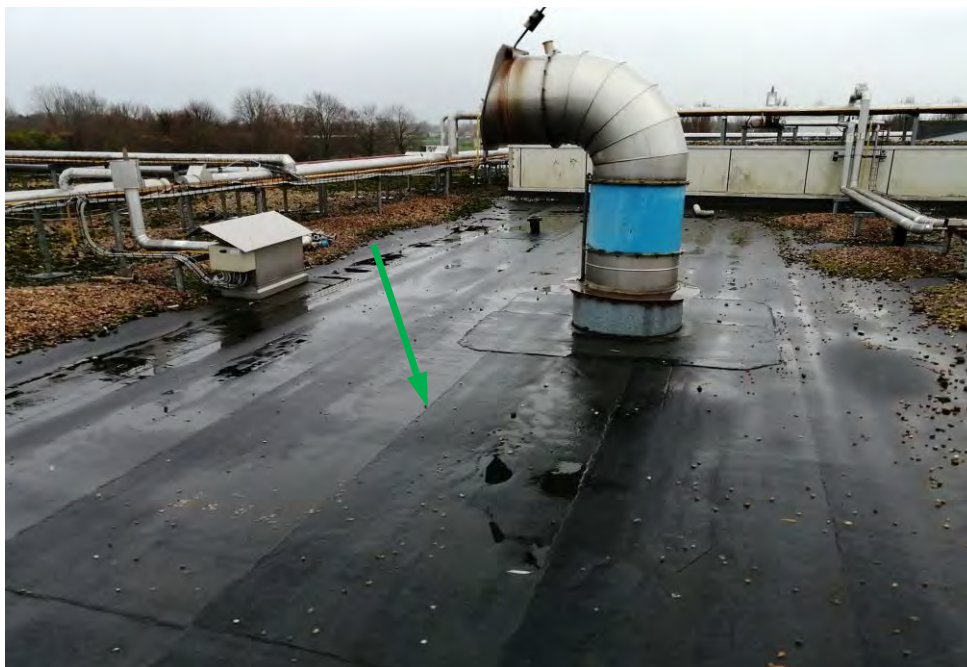
Referentie	AS_010
Toepassing	Dakbedekking - Roofing
Locatie	Gebouw H - V+1
Vermoedelijke hoeveelheid van het materiaal	/
Bevestiging	Gekleefd
Toestand van het materiaal	Licht Beschadigd
Soort materiaal	/
Opmerkingen	/

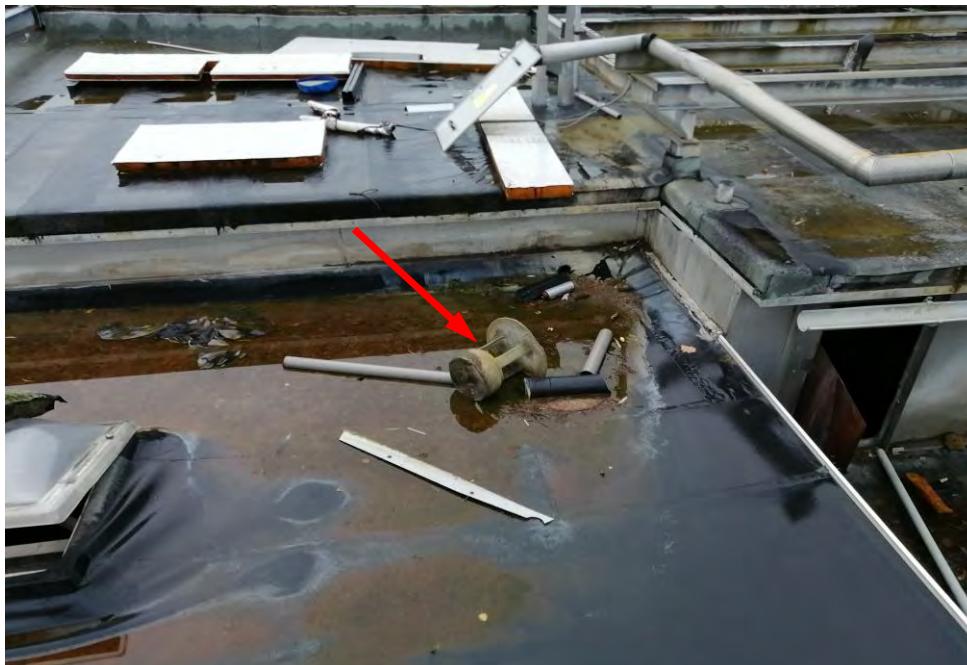
Referentie	AS_011
Toepassing	Schouw
Locatie	Gebouw H - V+1
Vermoedelijke hoeveelheid van het materiaal	+/- 1,00 st
Bevestiging	Los
Toestand van het materiaal	Beschadigd
Soort materiaal	/
Opmerkingen	/

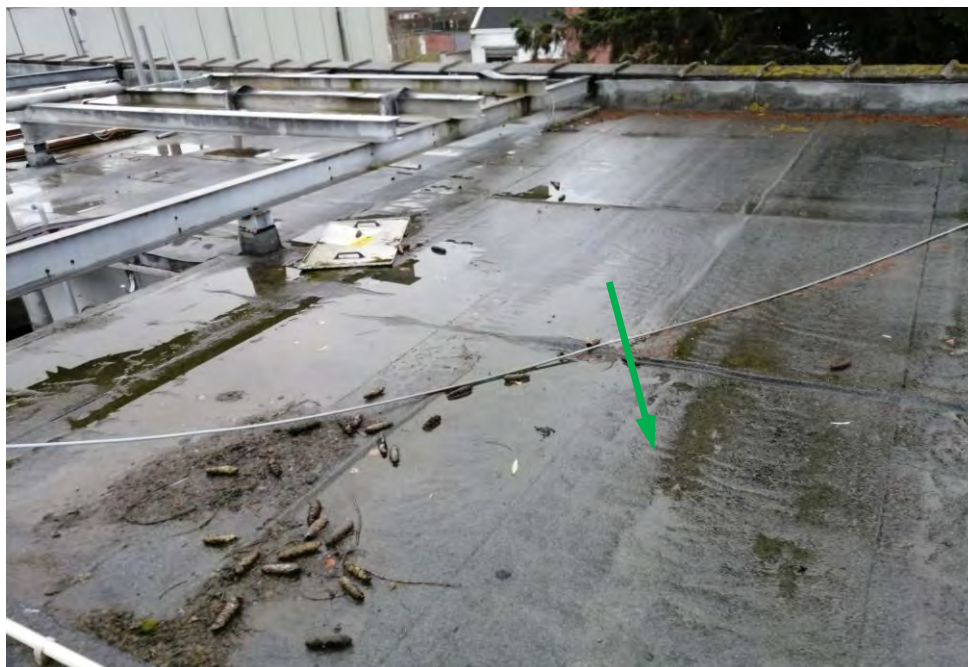
Referentie	AS_012
Toepassing	Dakbedekking - Roofing
Locatie	Gebouw I - V+1
Vermoedelijke hoeveelheid van het materiaal	/
Bevestiging	Gekleefd
Toestand van het materiaal	Licht Beschadigd
Soort materiaal	/
Opmerkingen	/

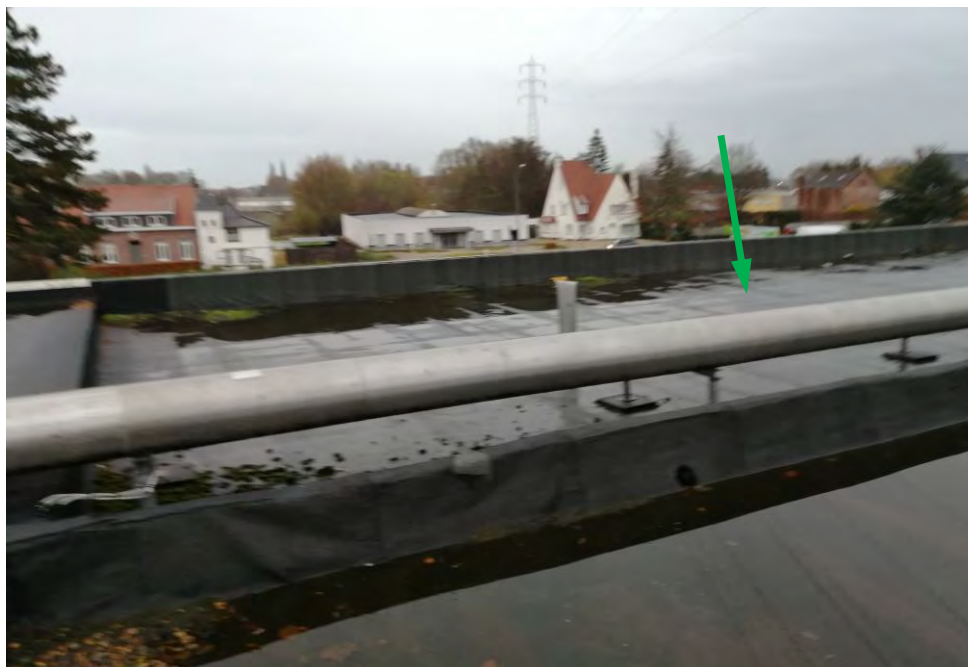
Referentie	AS_013
Toepassing	Dakbedekking - Roofing
Locatie	Gebouw J - V+1
Vermoedelijke hoeveelheid van het materiaal	/
Bevestiging	Gekleefd
Toestand van het materiaal	Licht Beschadigd
Soort materiaal	/
Opmerkingen	/

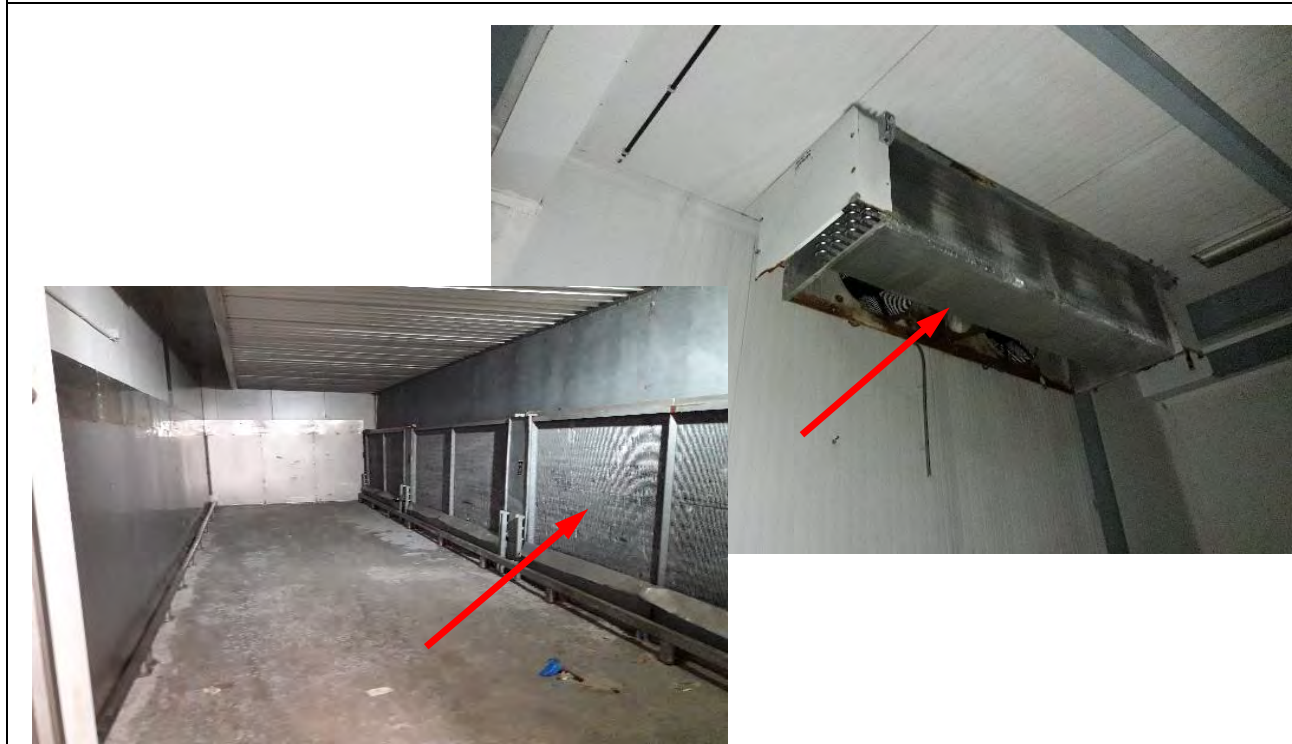
Benaming	AEEA - apparatuur die CFK's, HCFK's of HFK's bevatten: koelinstallatie
Eural code	16 02 11*
Locatie	Zie slooppopvolgingsplan, bijlage 2d
Vermoedelijke hoeveelheid	Zie slooppopvolgingsplan, bijlage 2b
Bevestiging	Geschroefd
Toestand van het materiaal	Geen of minimale beschadiging
Staalname:	n.v.t.
Advies m.b.t. verwijdering	Te verwijderen voorafgaand aan de sloopwerken.
Opmerking	/
Conclusie	
Kennis materiaal	Geschat op basis van kennis van het materiaal
(*) de voorgestelde maatregelen en verwijderingstechnieken zijn enkel adviserend en nooit verplicht, noch bindend

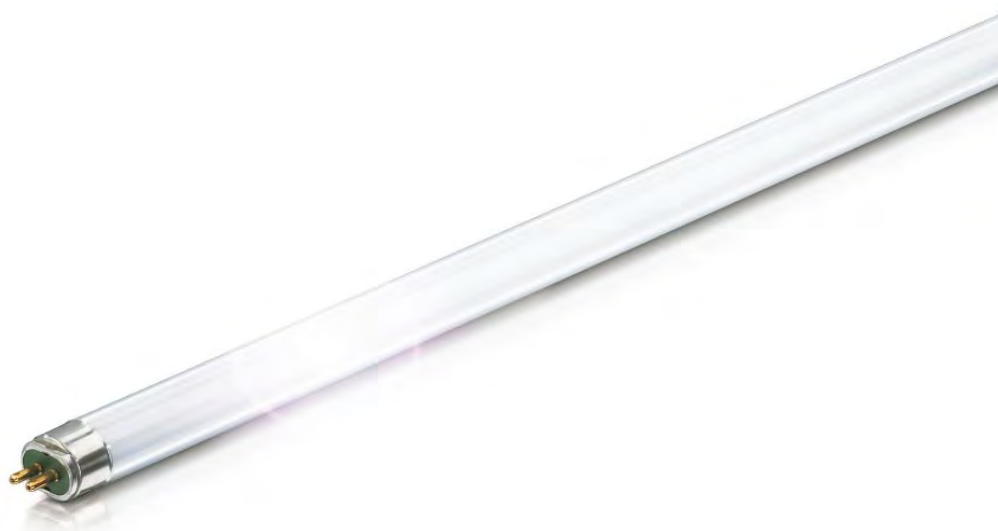
Benaming	AEEA: TL lamp
Eural code	20 01 21*
Locatie	Zie slooppopvolgingsplan, bijlage 2d
Vermoedelijke hoeveelheid	Zie slooppopvolgingsplan, bijlage 2b
Bevestiging	Geschroefd in TL-armatuur
Toestand van het materiaal	Geen of minimale beschadiging
Staalname:	n.v.t.
Advies m.b.t. verwijdering	Te verwijderen voorafgaand aan de sloopwerken.
Opmerking	Ophaling mogelijk door Recupel
Conclusie	
Kennis materiaal	Geschat op basis van kennis van het materiaal

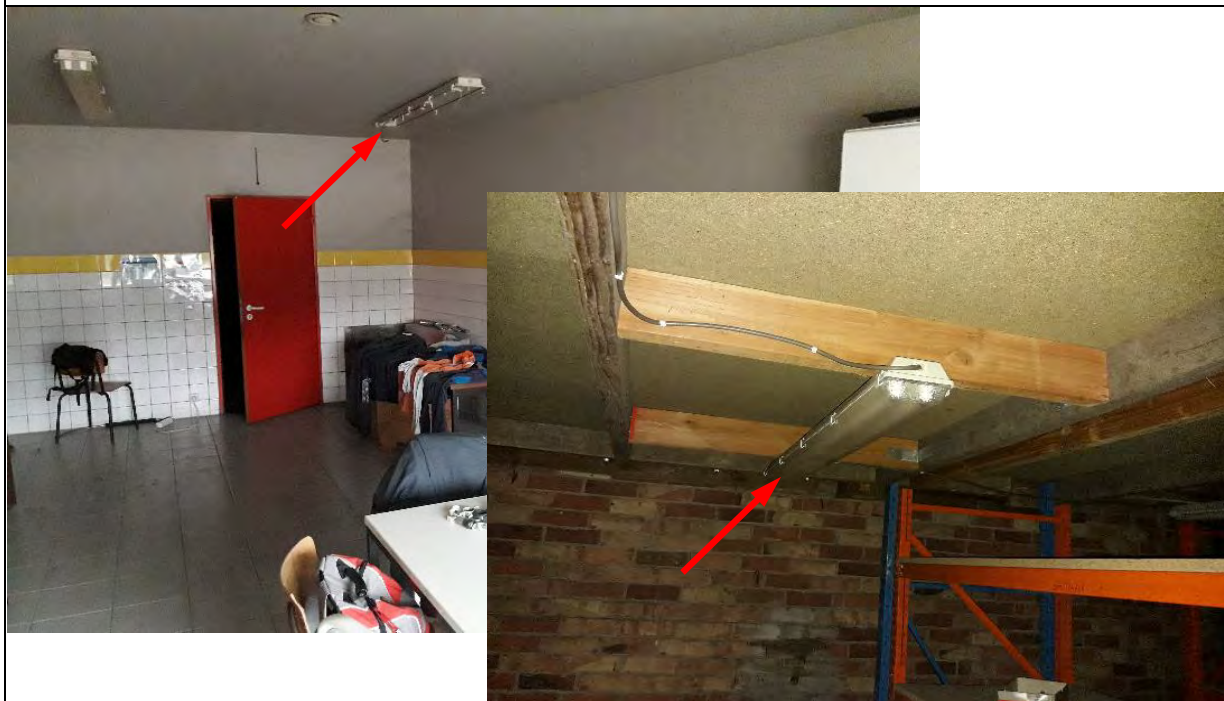
Benaming	AEEA: TL armatuur
Eural code	16 02 13*
Locatie	Zie sloopopvolgingsplan, bijlage 2d
Vermoedelijke hoeveelheid	Zie sloopopvolgingsplan, bijlage 2b
Bevestiging	Geschroefd
Toestand van het materiaal	Geen of minimale beschadiging
Staalname:	n.v.t.
Advies m.b.t. verwijdering	Te verwijderen voorafgaand aan de sloopwerken.
Opmerking	/
Conclusie	
Kennis materiaal	Geschat op basis van kennis van het materiaal
<small>(*) de voorgestelde maatregelen en verwijderingstechnieken zijn enkel adviserend en nooit verplicht, noch bindend</small>

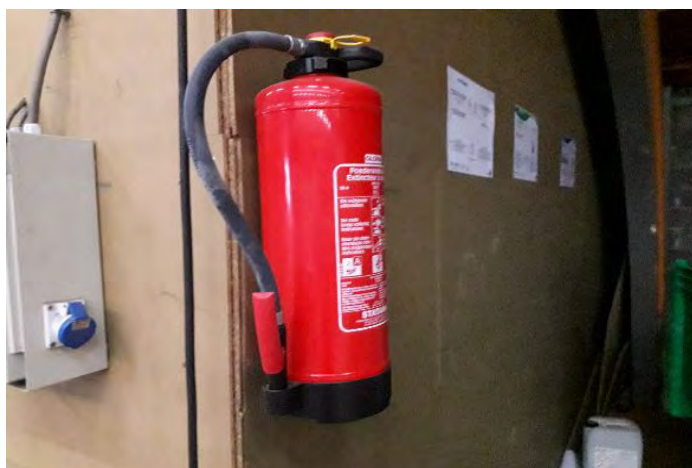
Benaming	Gassen in drukhouders die gevaarlijke afvalstoffen bevatten
Eural code	16 05 04*
Locatie	Zie sloopopvolgingsplan, bijlage 2d
Vermoedelijke hoeveelheid	Zie sloopopvolgingsplan, bijlage 2b
Bevestiging	Los
Toestand van het materiaal	Geen of minimale beschadiging
Staalname:	n.v.t.
Advies m.b.t. verwijdering	Te verwijderen voorafgaand aan de sloopwerken.
Opmerking	/
Conclusie	
Kennis materiaal	Geschat op basis van kennis van het materiaal

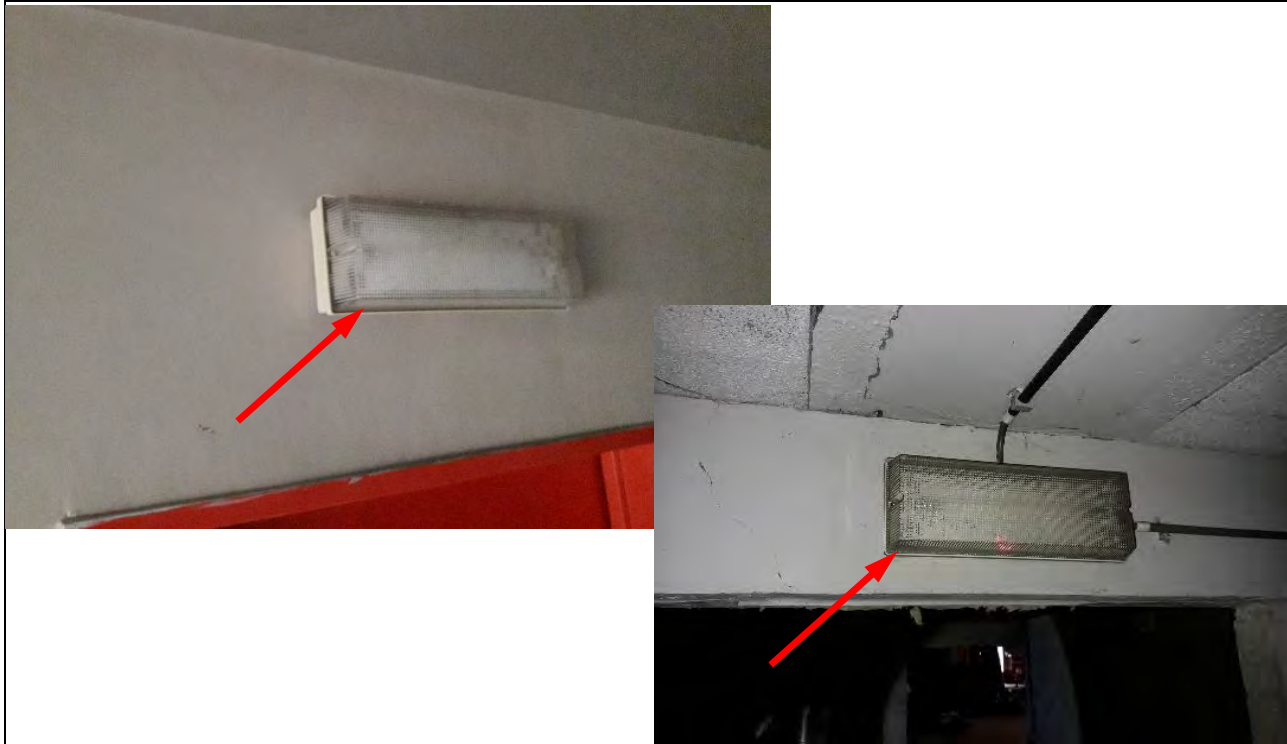
Benaming	Noodverlichting
Eural code	16 02 13*
Locatie	Zie slooppopvolgingsplan, bijlage 2d
Vermoedelijke hoeveelheid	Zie slooppopvolgingsplan, bijlage 2b
Bevestiging	Los
Toestand van het materiaal	Geen of minimale beschadiging
Staalname:	n.v.t.
Advies m.b.t. verwijdering	Te verwijderen voorafgaand aan de sloopwerken.
Opmerking	/
Conclusie	
Kennis materiaal	Geschat op basis van kennis van het materiaal
<small>(*) de voorgestelde maatregelen en verwijderingstechnieken zijn enkel adviserend en nooit verplicht, noch bindend</small>

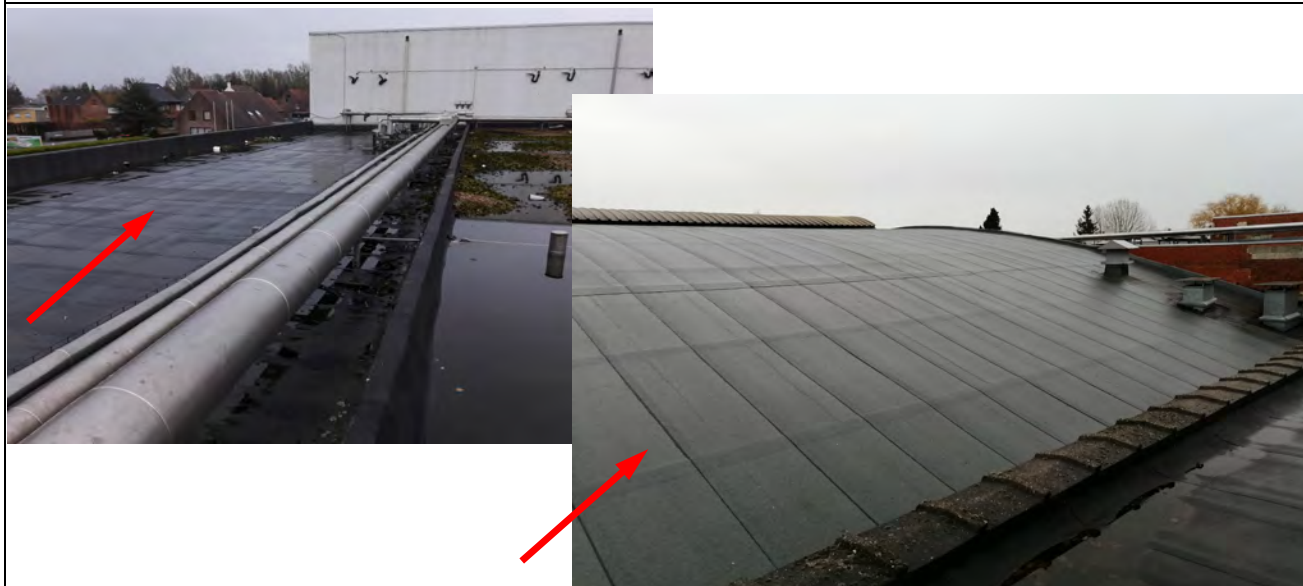
Benaming	Teerhoudende bitumineuze mengsels: roofing
----------	---

Eural code	17 03 01*
------------	------------------

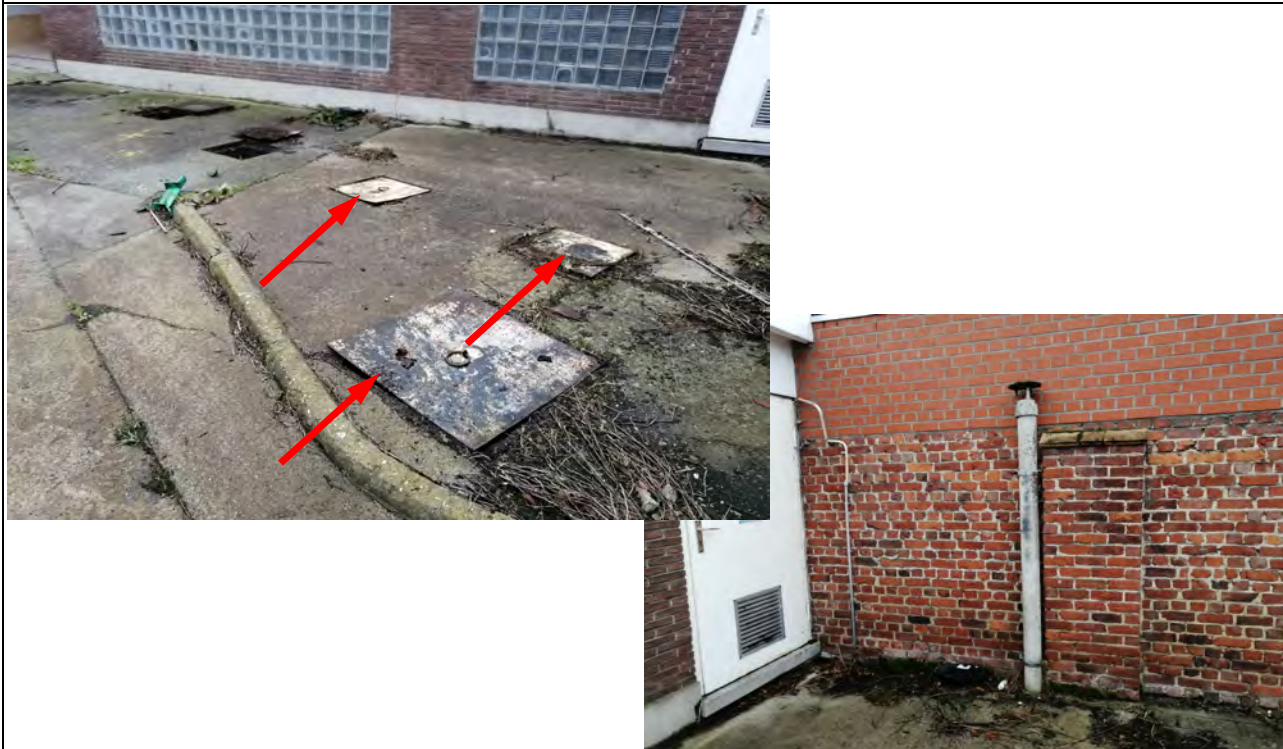
Benaming	Brandstoftanks in metaal
Eural code	17 04 09*
Locatie	Zie slooppopvolgingsplan, bijlage 2d
Vermoedelijke hoeveelheid	Zie slooppopvolgingsplan, bijlage 2b
Bevestiging	Ingegraven (ondergrondse tank)
Toestand van het materiaal	Onbekend
Staalname:	n.v.t.
Advies m.b.t. verwijdering	Te reinigen en verwijderen voorafgaand aan de sloopwerken. Ook alle leidingen van en naar de brandstoftanks dienen gereinigd te worden!
Opmerking	/
Conclusie	
Kennis materiaal	Geschat op basis van kennis van het materiaal
<small>(*) de voorgestelde maatregelen en verwijderingstechnieken zijn enkel adviserend en nooit verplicht, noch bindend</small>

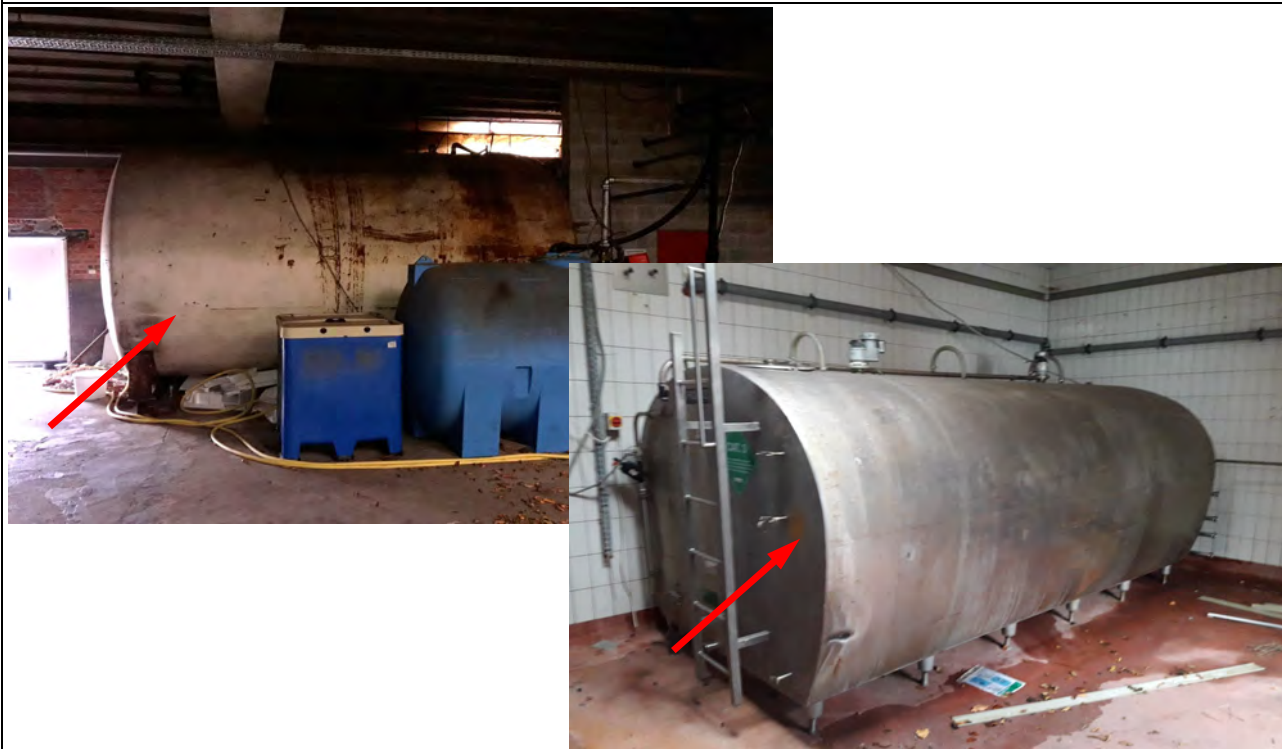
Benaming	Opslagtanks in metaal
Eural code	17 04 09*
Locatie	Zie slooppopvolgingsplan, bijlage 2d
Vermoedelijke hoeveelheid	Zie slooppopvolgingsplan, bijlage 2b
Bevestiging	Los (bovengrondse tank)
Toestand van het materiaal	In goede staat
Staalname:	n.v.t.
Advies m.b.t. verwijdering	Te reinigen en verwijderen voorafgaand aan de sloopwerken.
Opmerking	/
Conclusie	
Kennis materiaal	Geschat op basis van kennis van het materiaal
<small>(*) de voorgestelde maatregelen en verwijderingstechnieken zijn enkel adviserend en nooit verplicht, noch bindend</small>

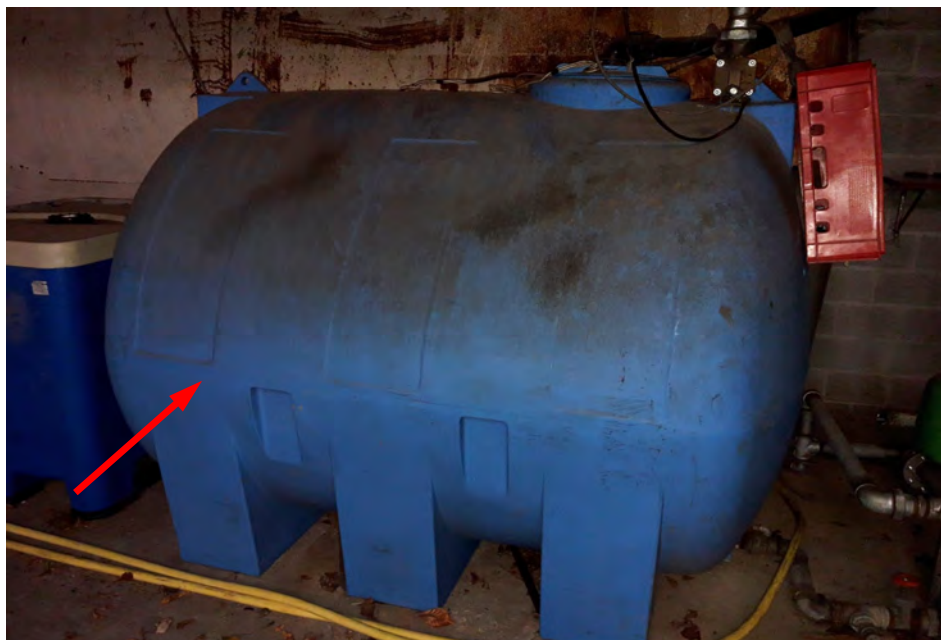
Benaming	Opslagtanks in kunststof
Eural code	17 02 04*
Locatie	Zie slooppopvolgingsplan, bijlage 2d
Vermoedelijke hoeveelheid	Zie slooppopvolgingsplan, bijlage 2b
Bevestiging	Los (bovengrondse tank) / ingegraven (ondergrondse tank)
Toestand van het materiaal	In goede staat
Staalname:	n.v.t.
Advies m.b.t. verwijdering	Te reinigen en verwijderen voorafgaand aan de sloopwerken. Ook alle leidingen van en naar de brandstoftanks dienen gereinigd te worden!
Opmerking	/
Conclusie	
Kennis materiaal	Geschat op basis van kennis van het materiaal
<small>(*) de voorgestelde maatregelen en verwijderingstechnieken zijn enkel adviserend en nooit verplicht, noch bindend</small>
