## **Betonnen militaire schuilplaatsen uit de Eerste Wereldoorlog thv de Blauwe Zaal.**

### **1. AANLEIDING VAN HET ONDERZOEK**

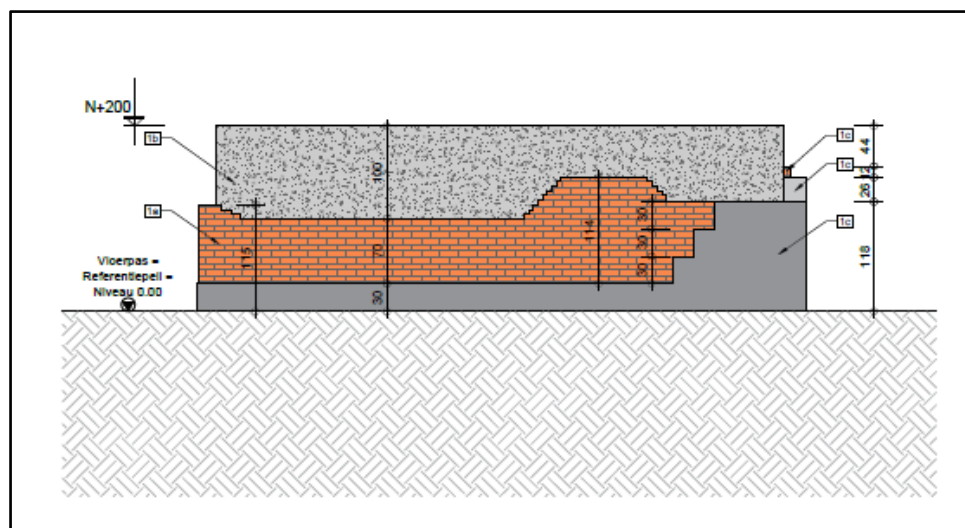
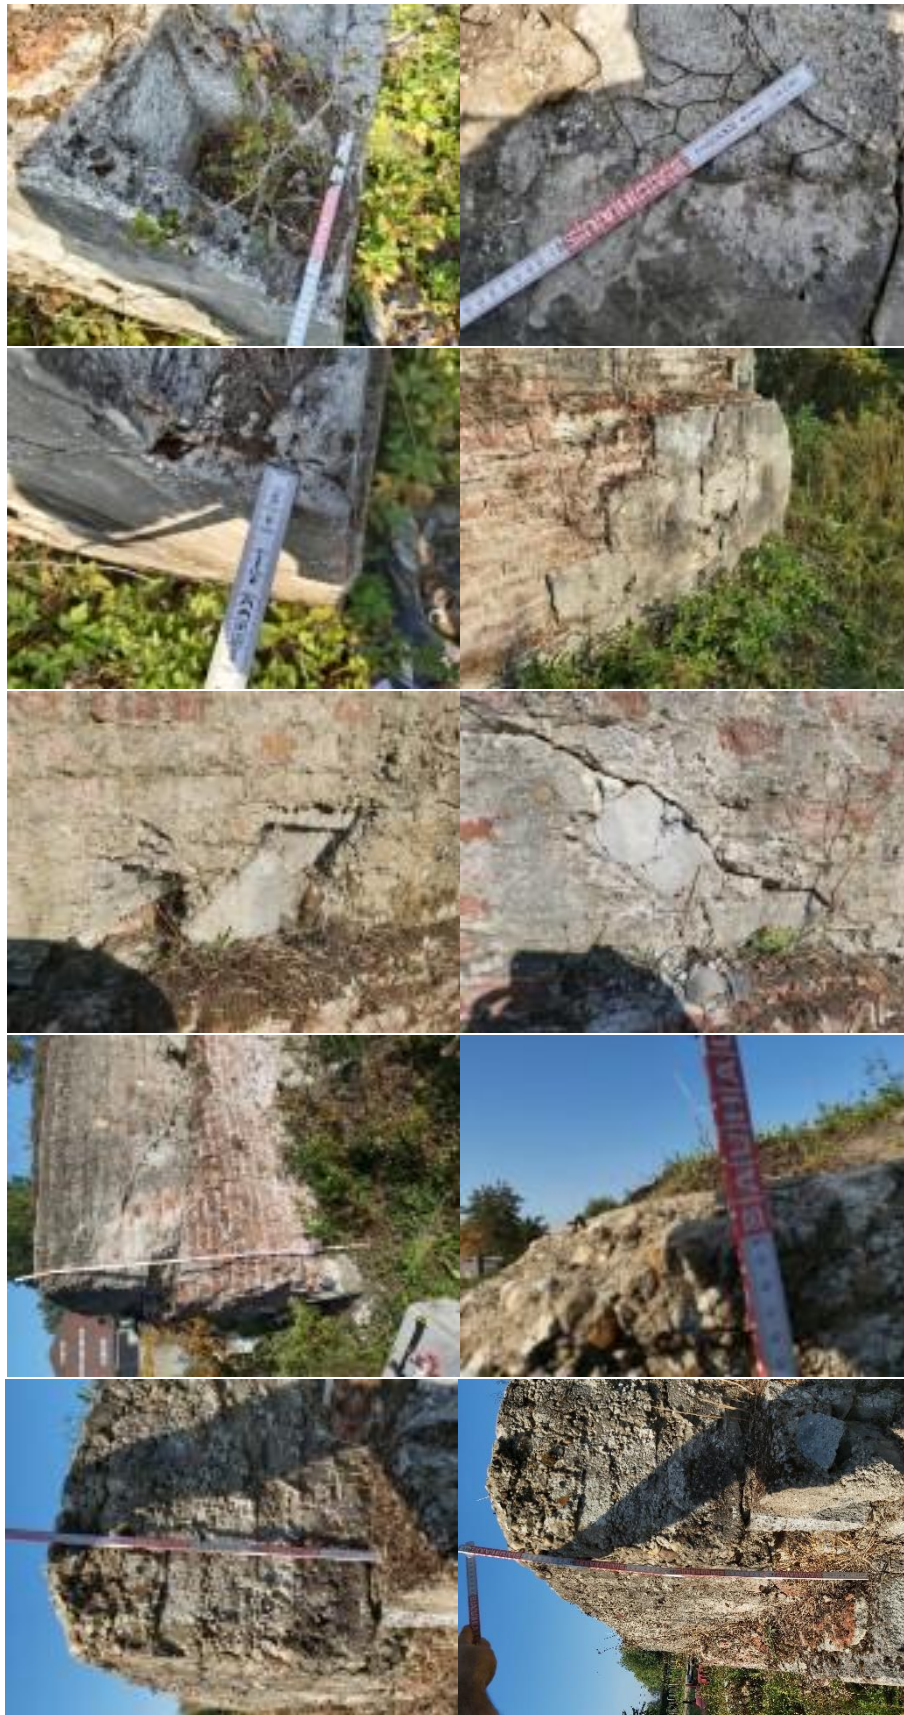
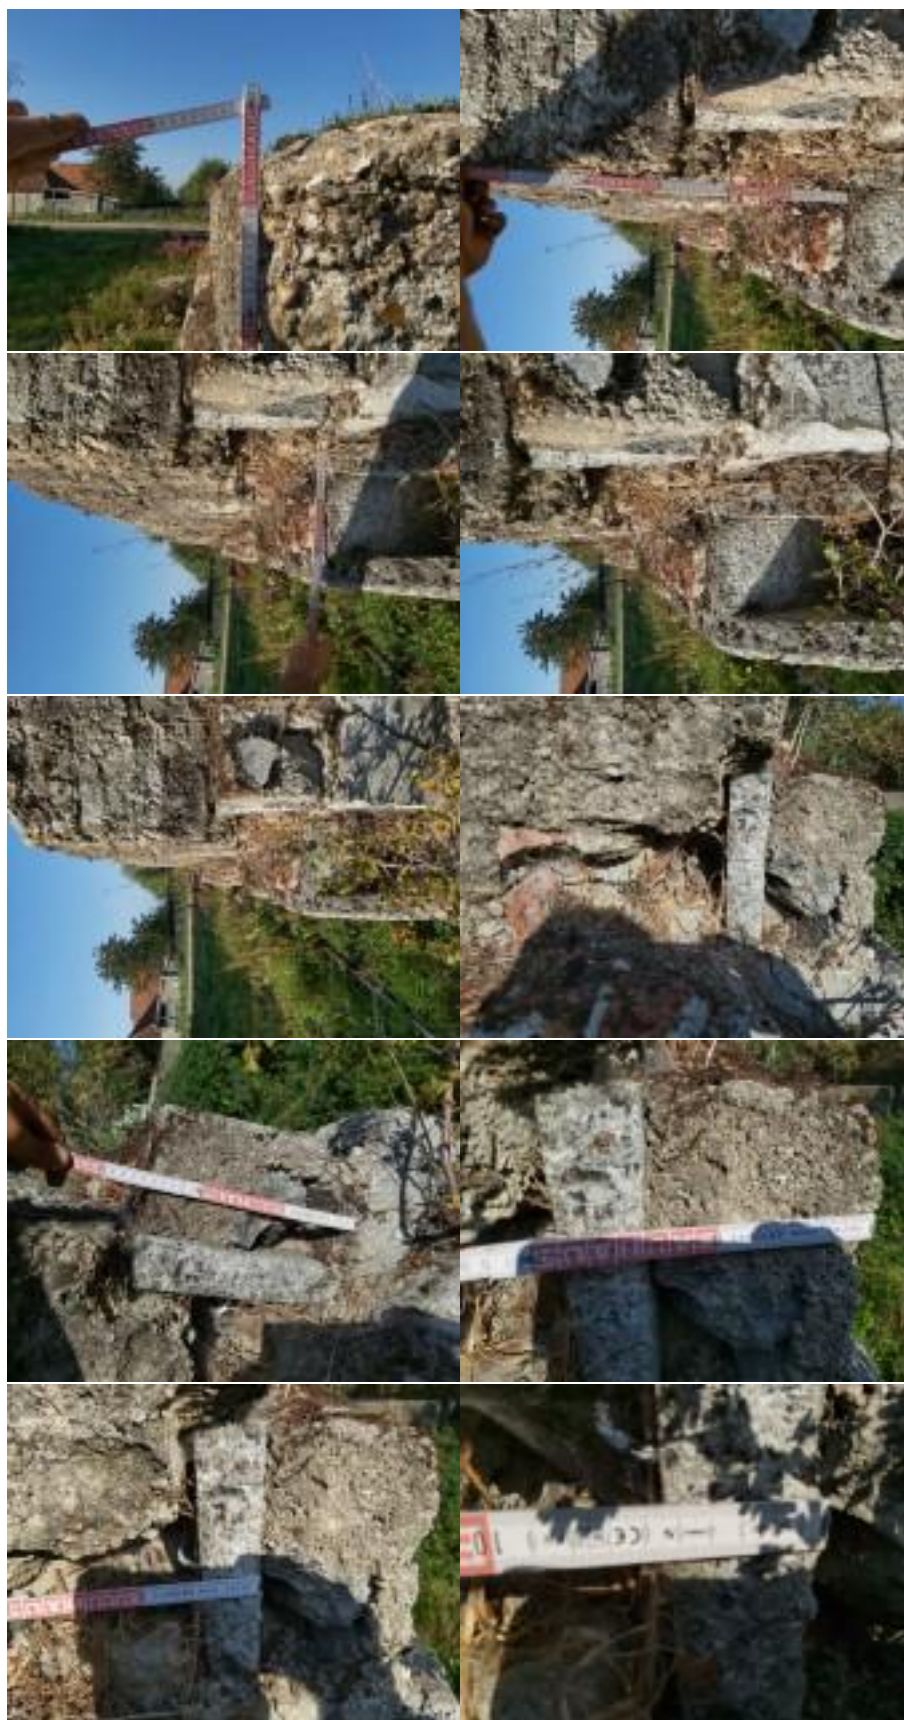
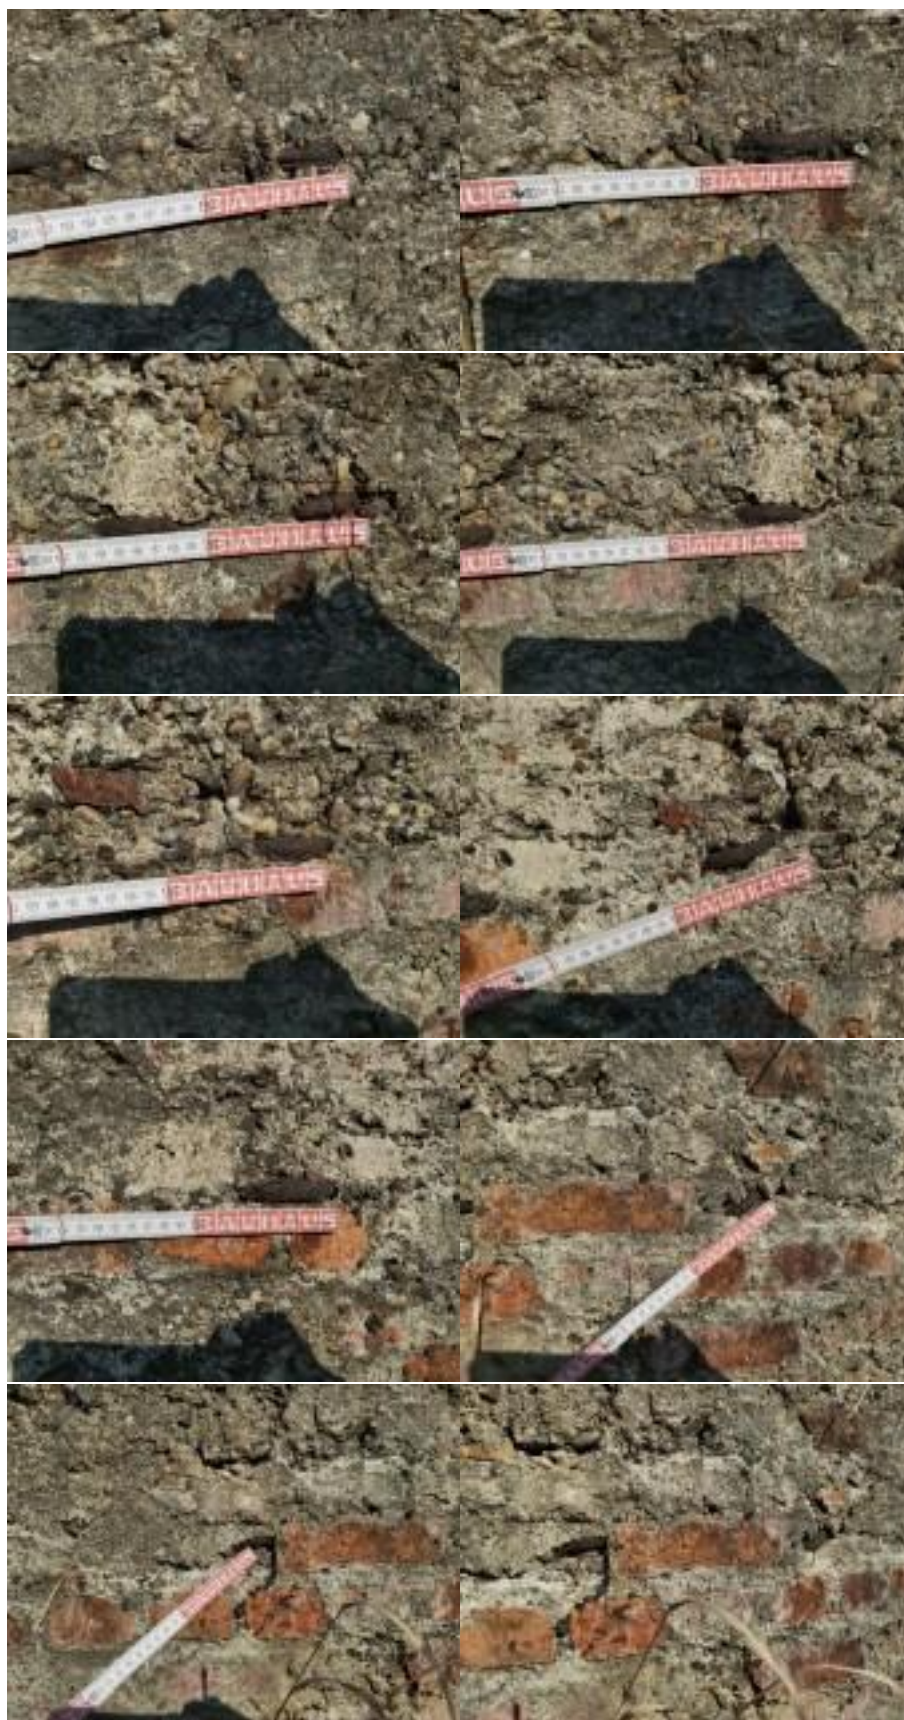
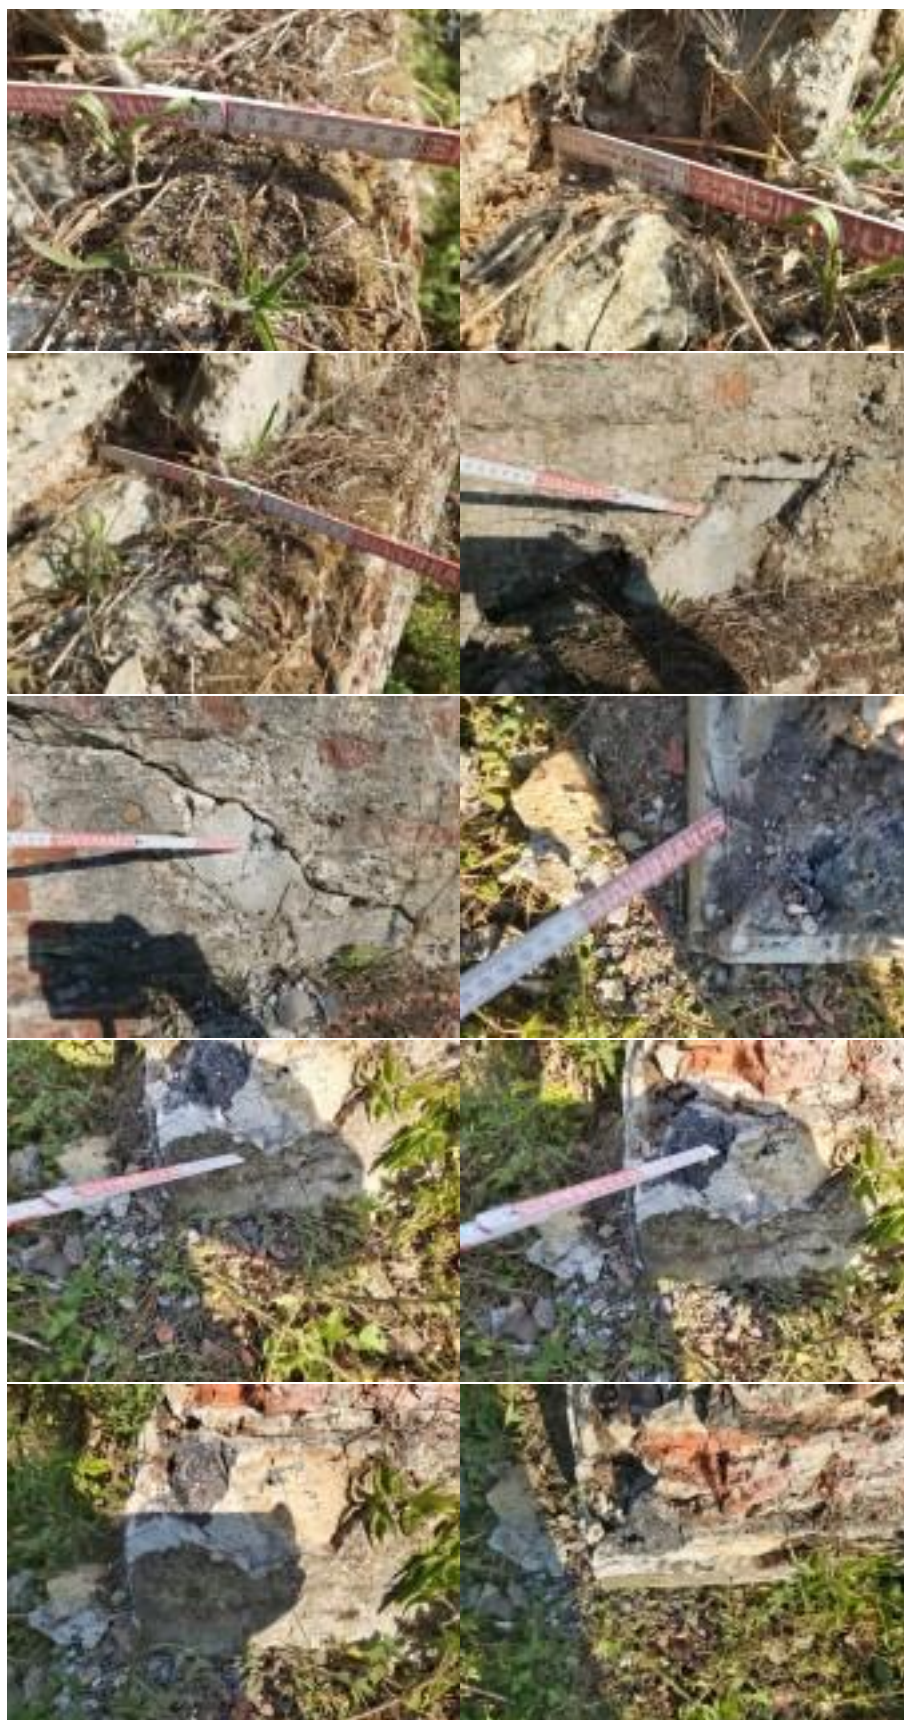
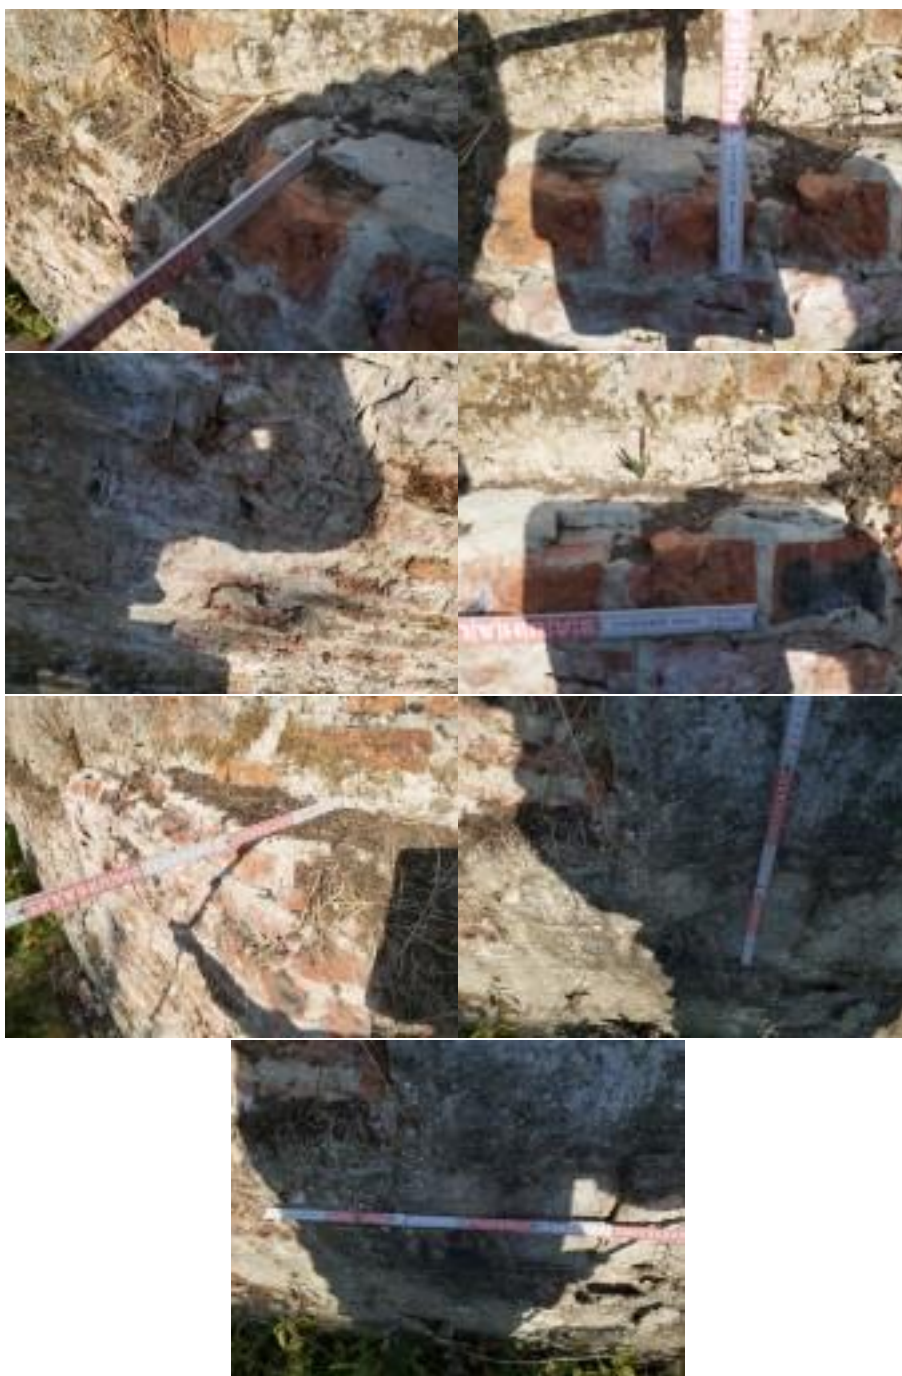
Figuur 4: Gevelplan schuilplaats 1, gevel A

Opbouw als volgt: betonnen muur, welke gegoten is, aan de binnenkant met een houten steunconstructie als een verloren bekisting en aan de buitenkant via een bakstenen muur als bekisting. Aan de hoeken was deze bakstenen muur vervangen door prefab holle betonstenen, welke tijdens het gieten ook opgevuld werden. Het geheel werd afgewerkt met een gewapende cementering. Deze wapening bestaat uit een 'kippendraad' of kippengaas. Wegens erosie van de bakstenenwand, is er op diverse plaatsen wapening van de achterliggende betonnen muur waar te nemen. (zie foto's).

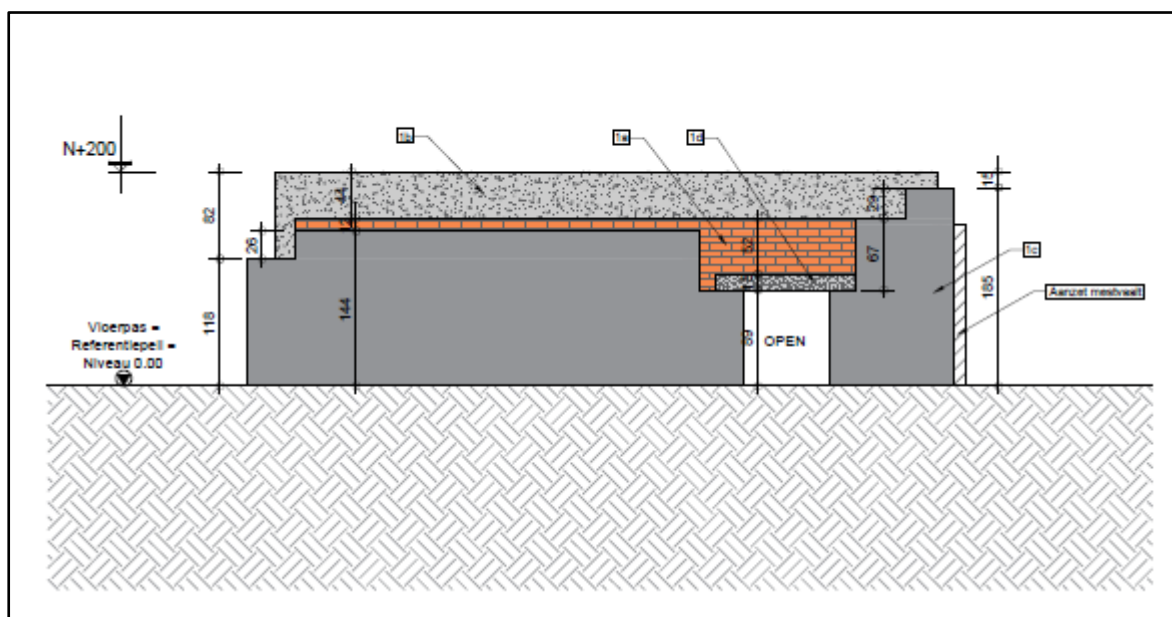
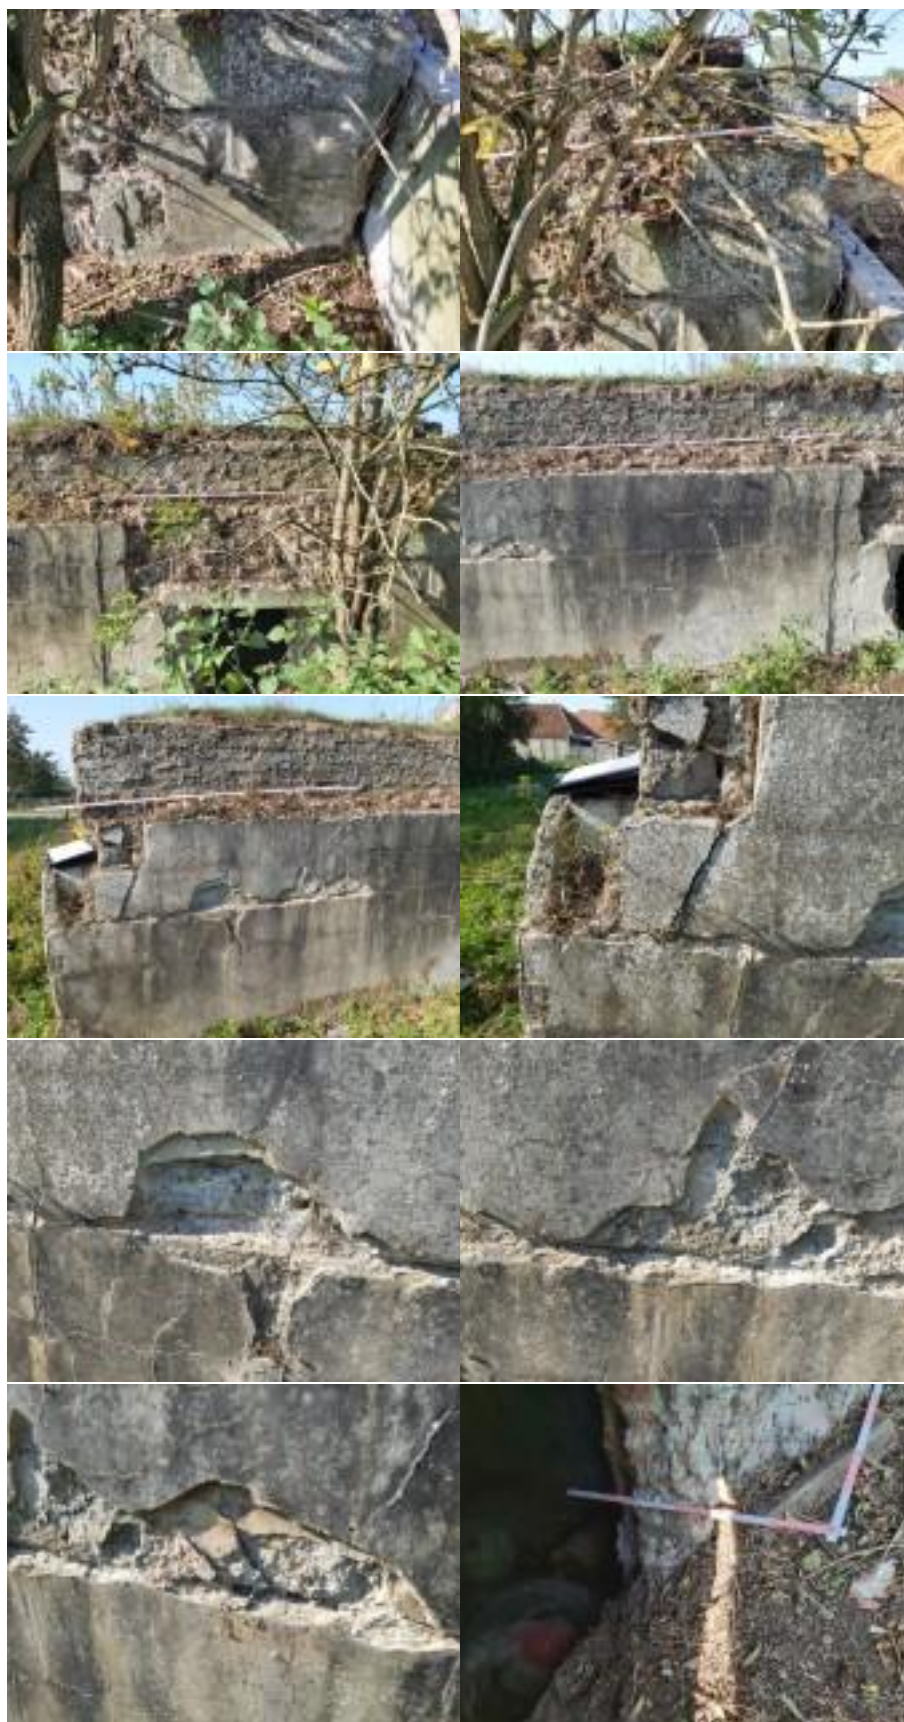
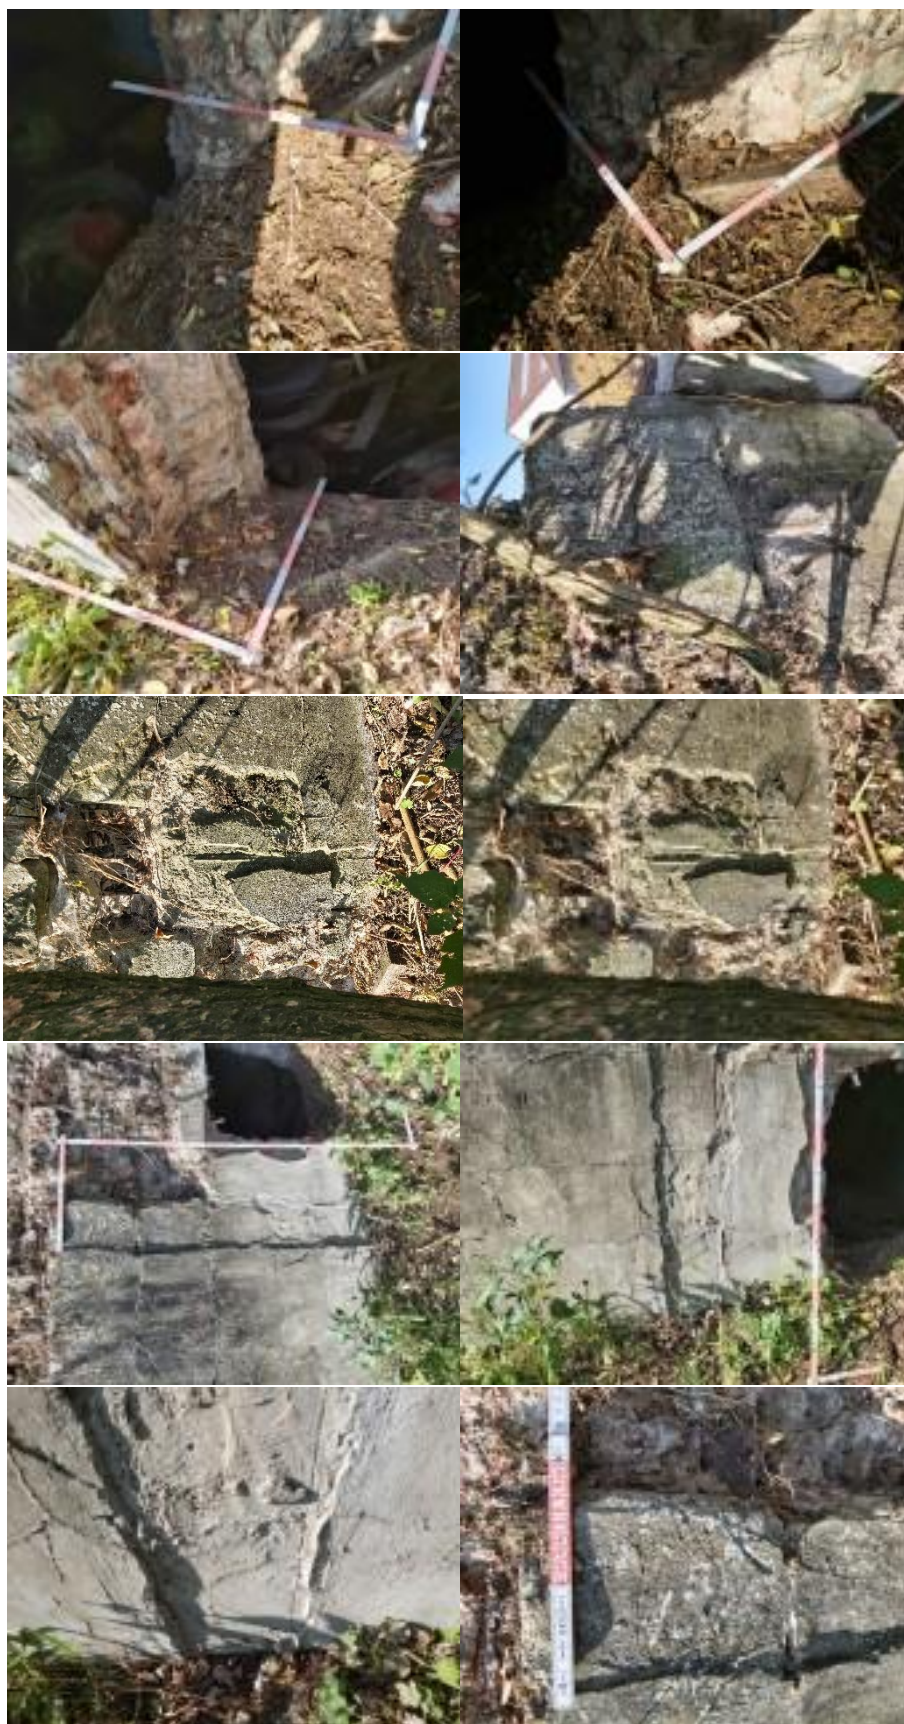
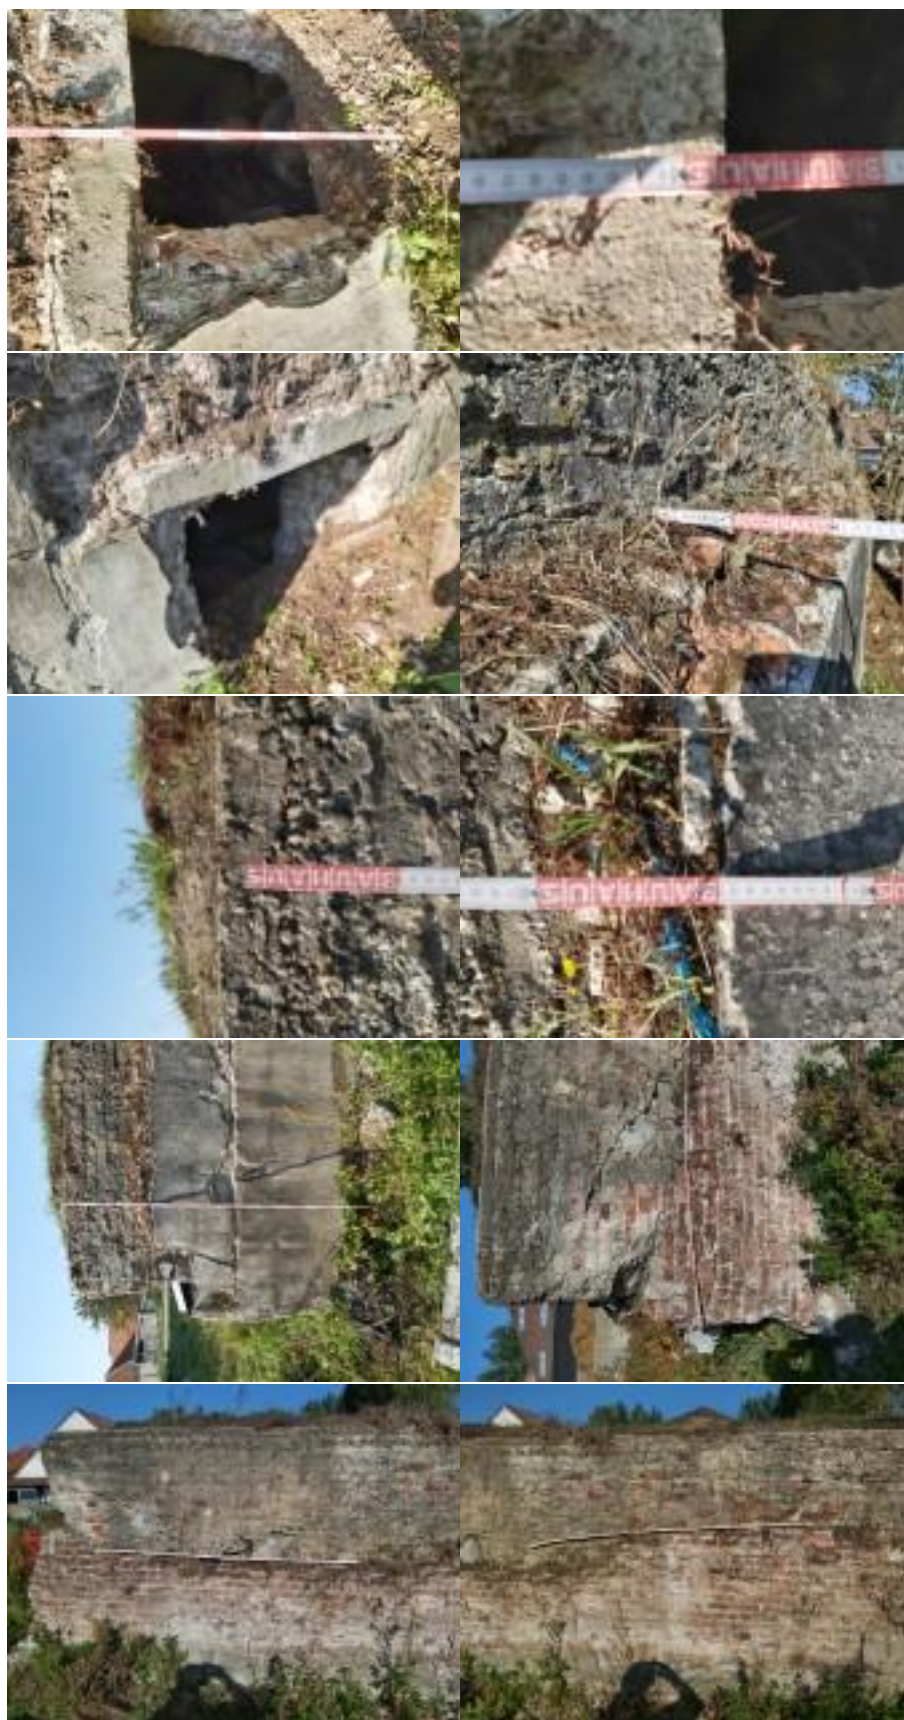
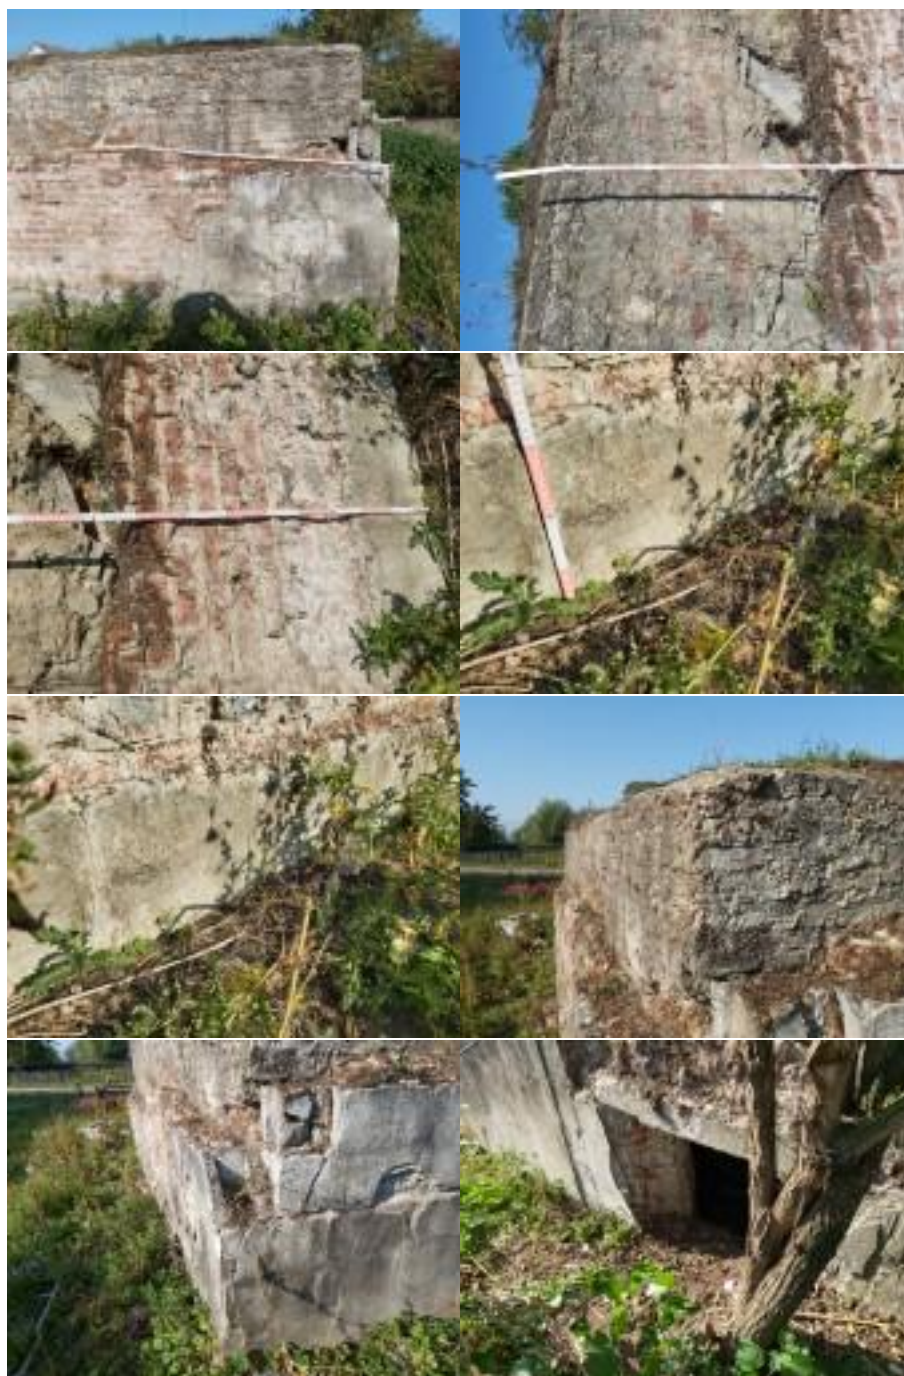
Figuur 5: Gevelplan schuilplaats 1, gevel B

Deze gevel kent in grote mate dezelfde opbouw als gevel A. Hier is de nooduitgang in verwerkt.

Het deurdakder is uitgewerkt in een trap vorm. Er zijn geen sporen van een scharnier of vergrendeling terug gevonden.

Tijdens het maken van de proefput bij de funderingen werd hier een ondergrondse constructie aangetroffen zoals te verwachten was bij een nooduitgang. De halve cirkel die aan de nooduitgang ligt is opgebouwd uit bakstenen.

In de cementering werden links en rechts van deze uitgang 'voegen' gevonden, welke aanduiden dat vermoedelijk de bakstenen halve muur even hoog kwam als deze uitgang.

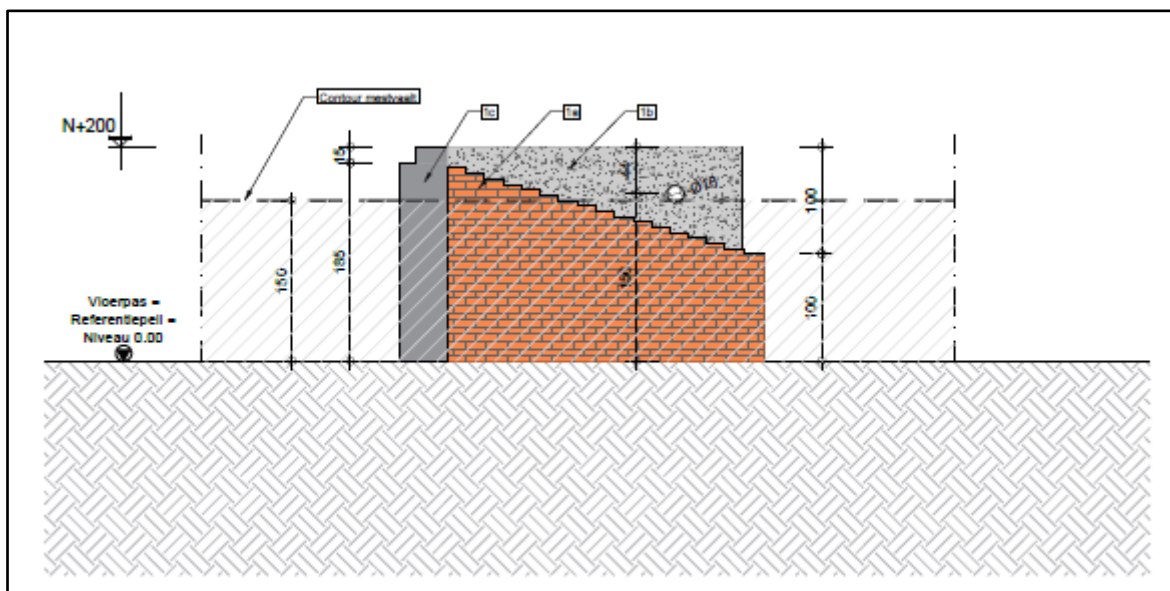
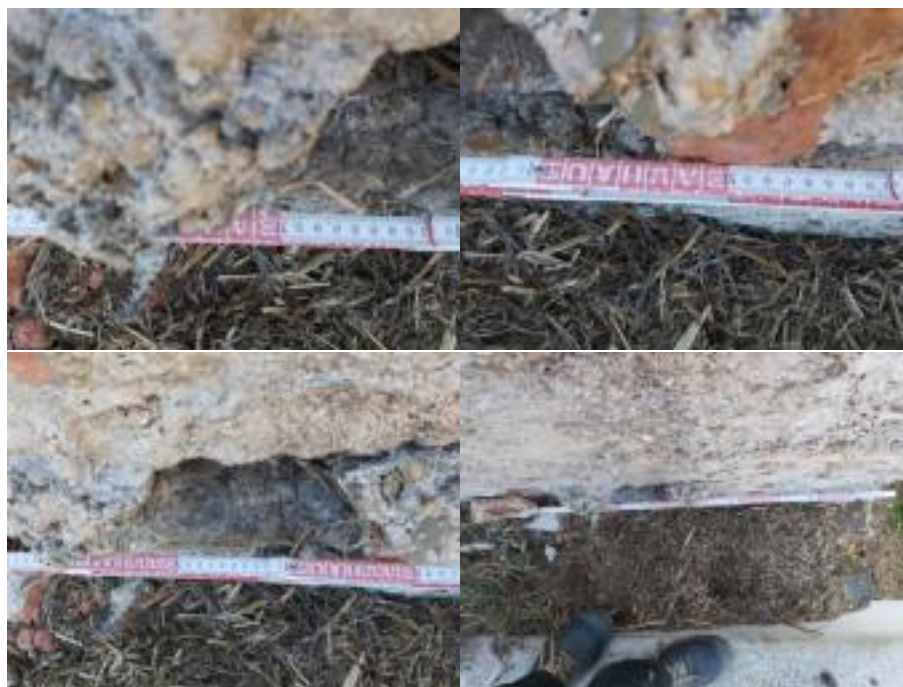
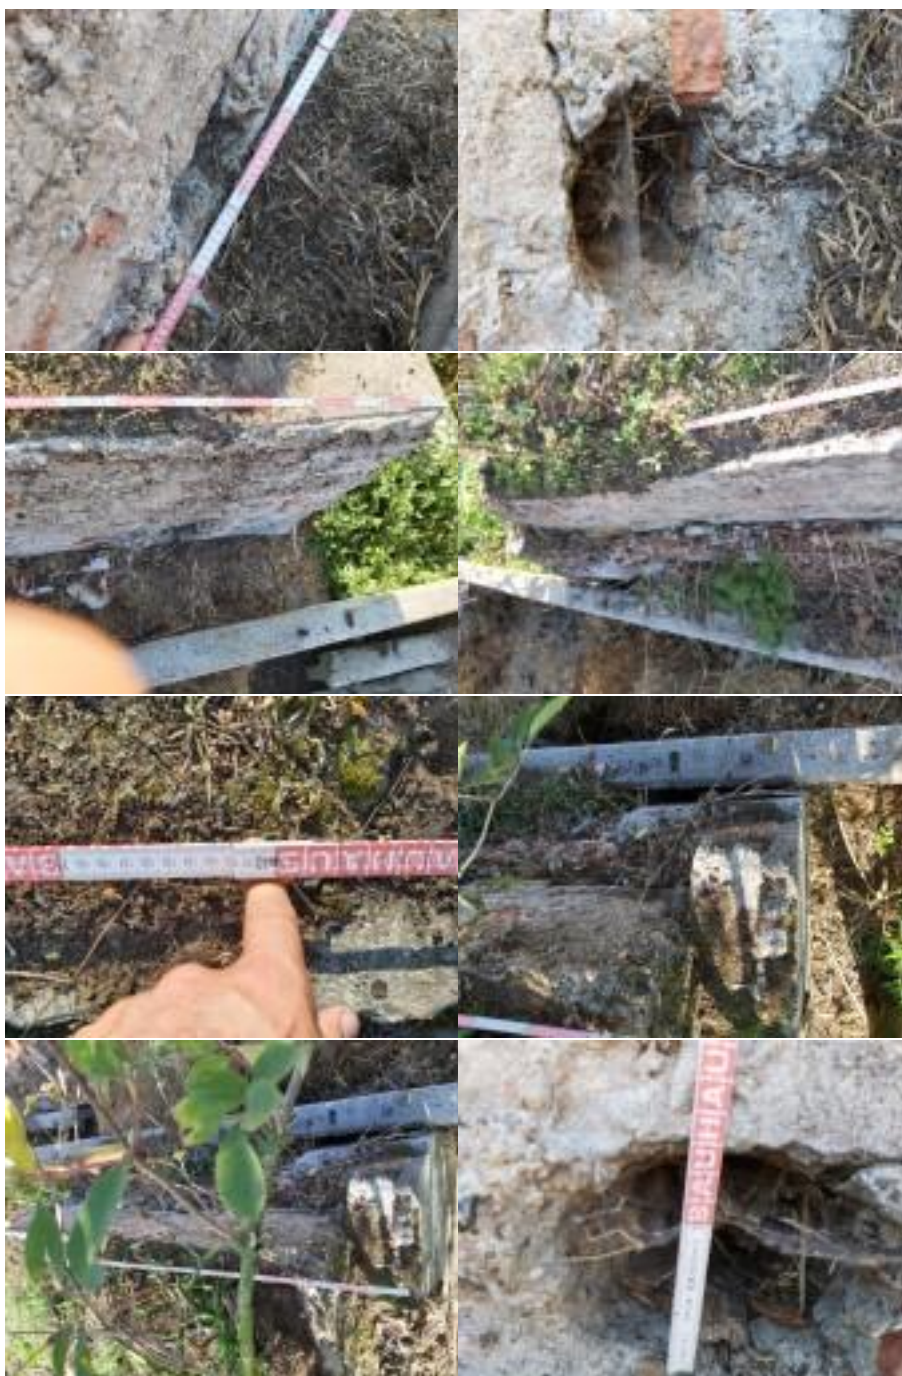
Figuur 6: Gevelplan schuilplaats 1, gevel C1

Opbouw zoals reeds beschreven. In deze gevel zit één van de twee ronde openingen dwars door de muren heen. Vermoedelijk was dit een onderdeel van ofwel de verluchting/ventilatie van de schuilplaats ofwel van de verwarming erin. Daar er geen sporen binnenin werden gevonden van beugels, denken we dat ze dienden als ventilatie.

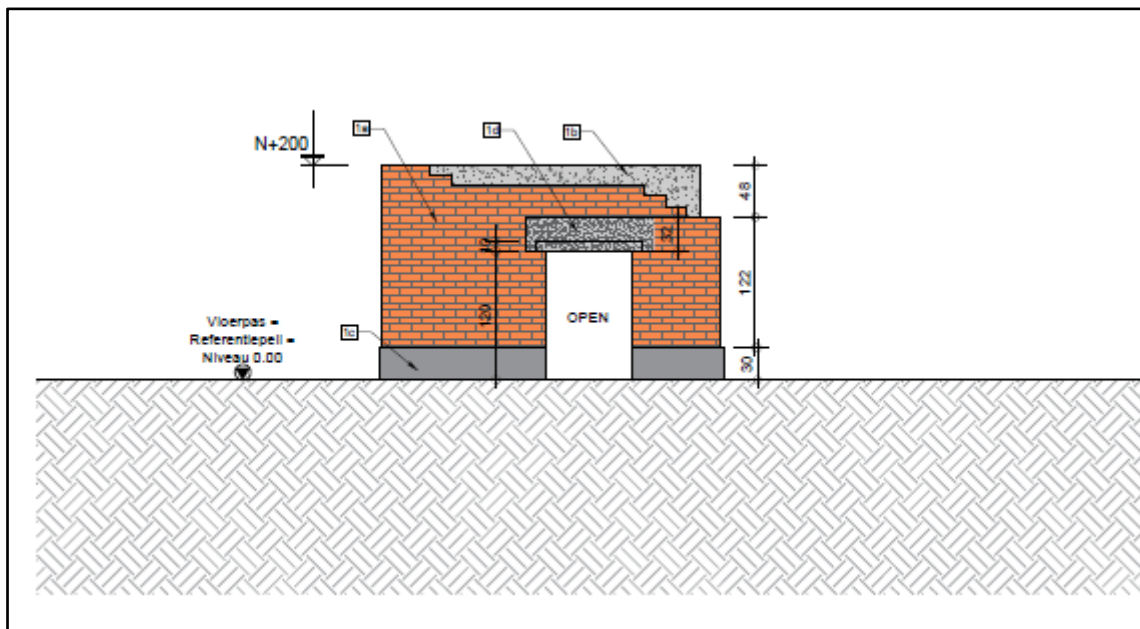
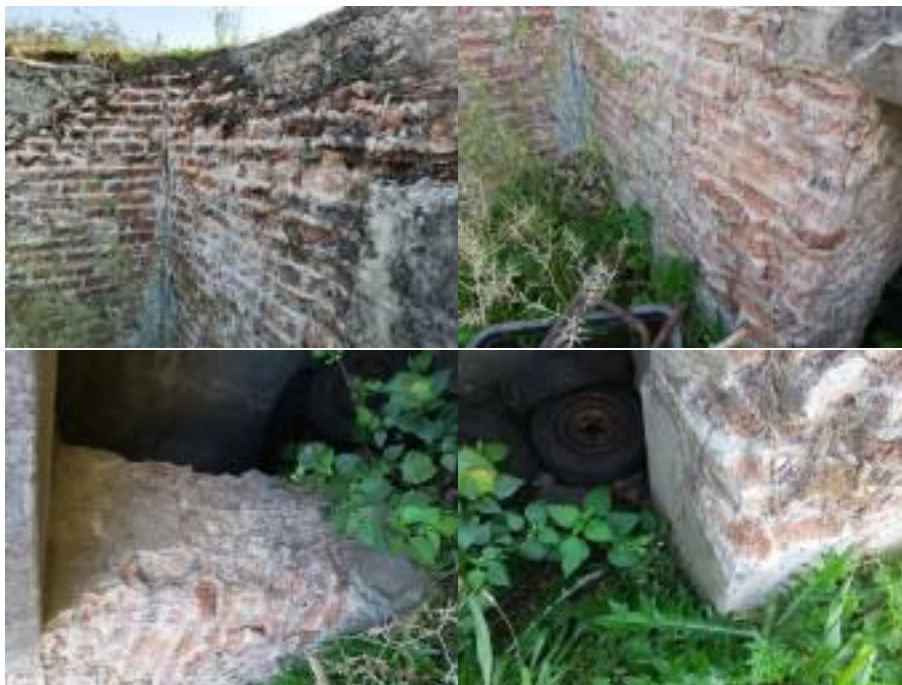
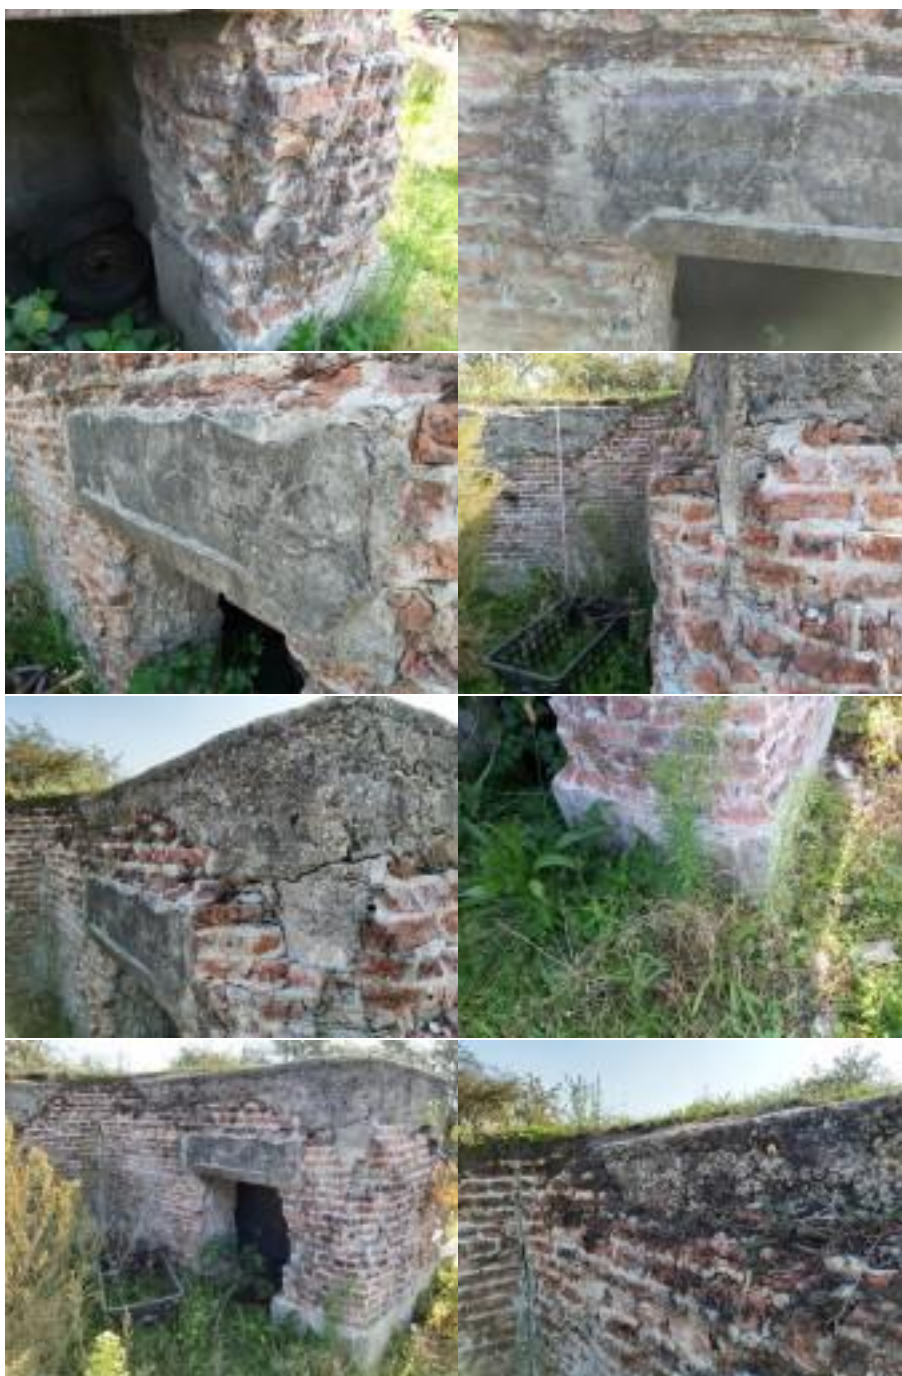
Figuur 7: Gevelplan schuilplaats 1, gevel C2

Opbouw zoals reeds beschreven in de andere gevels. In deze gevel zit de hoofdingang. Deze ingang was beschermd door een bakstenen constructie welke een bocht bevatte. Er werden geen sporen van een vloer of dak gevonden. In de betonnen latei boven de ingang is een kleine uitstulping terug te vinden van zo'n 1 cm gemiddeld. De reden hiervan is onbekend.

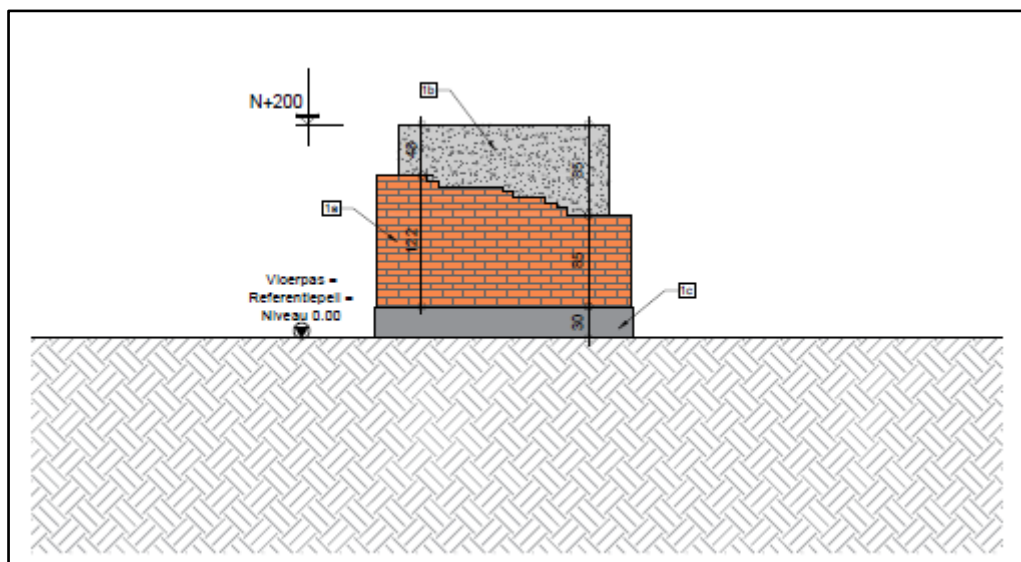
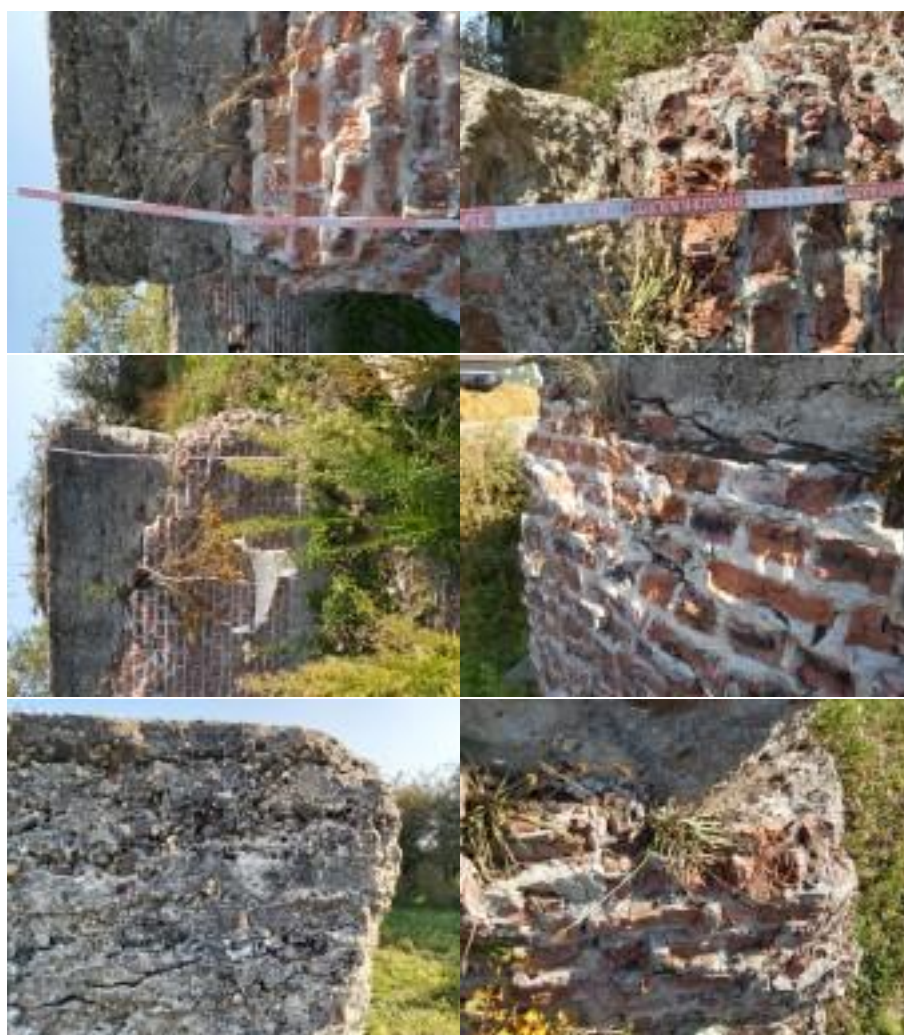
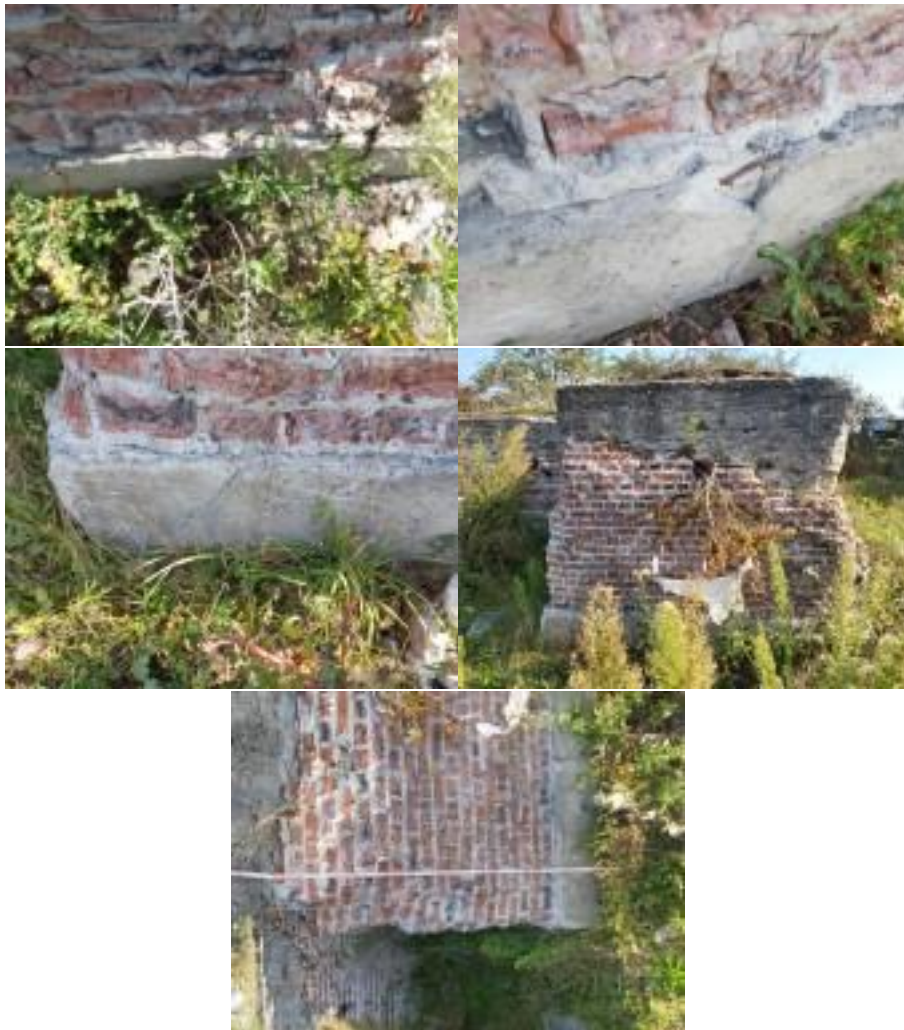
Figuur 8: Gevelplan schuilplaats 1, gevel D1

Ook hier opnieuw dezelfde opbouw zoals reeds beschreven.
