## **Betonnen militaire schuilplaatsen uit de Eerste Wereldoorlog thv de Blauwe Zaal.**

### **1. AANLEIDING VAN HET ONDERZOEK**

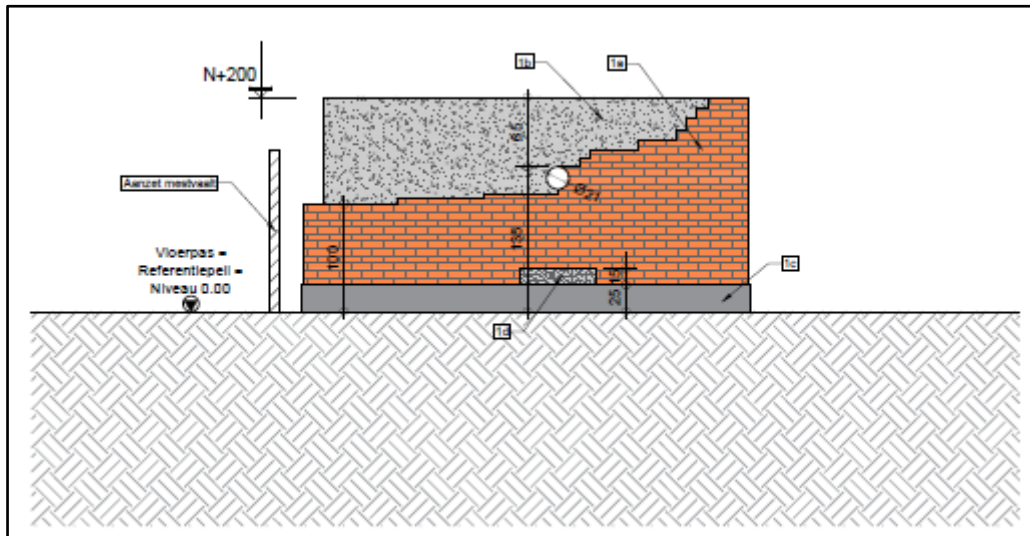
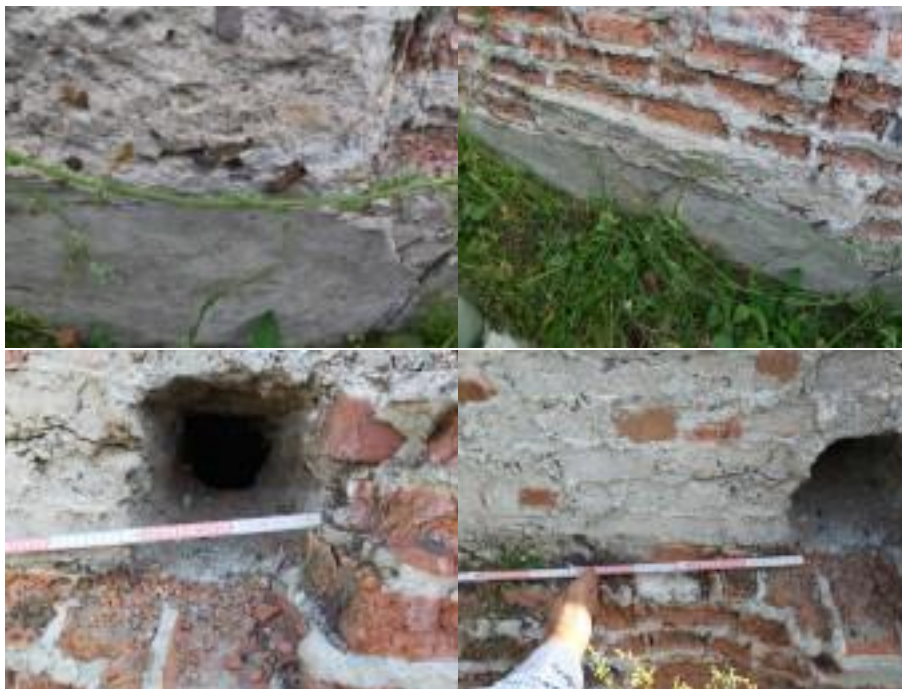
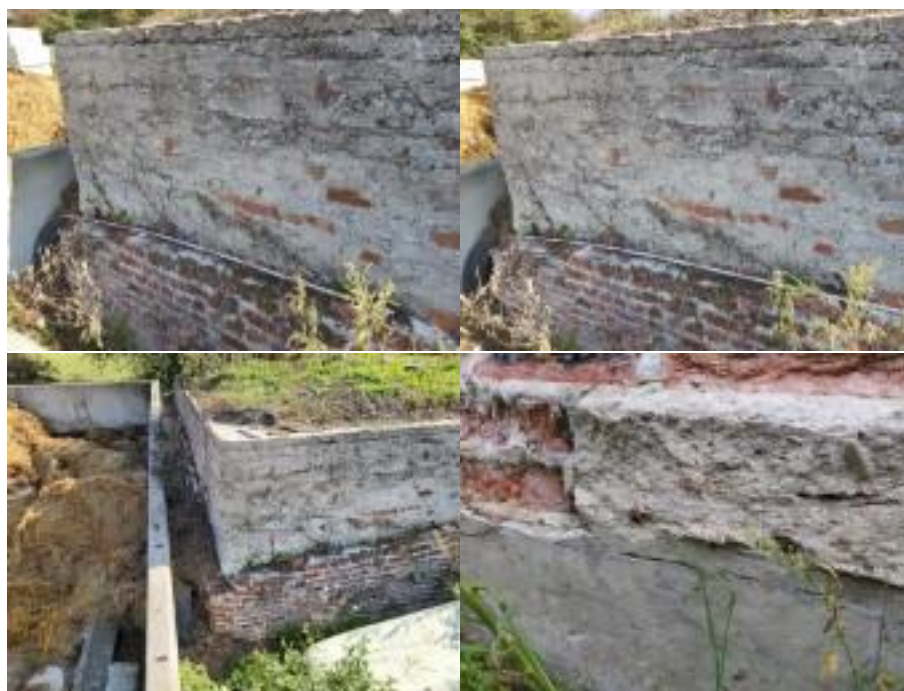
Figuur 9: Gevelplan schuilplaats 1, gevel D2

Opbouw zoals reeds beschreven. Hierin zit de tweede ronde wandopening. Deze bevindt zich boven een betonnen latei waarvan de functie onbekend is. Tijdens het onderzoek werd er onder deze latei niets vastgesteld.

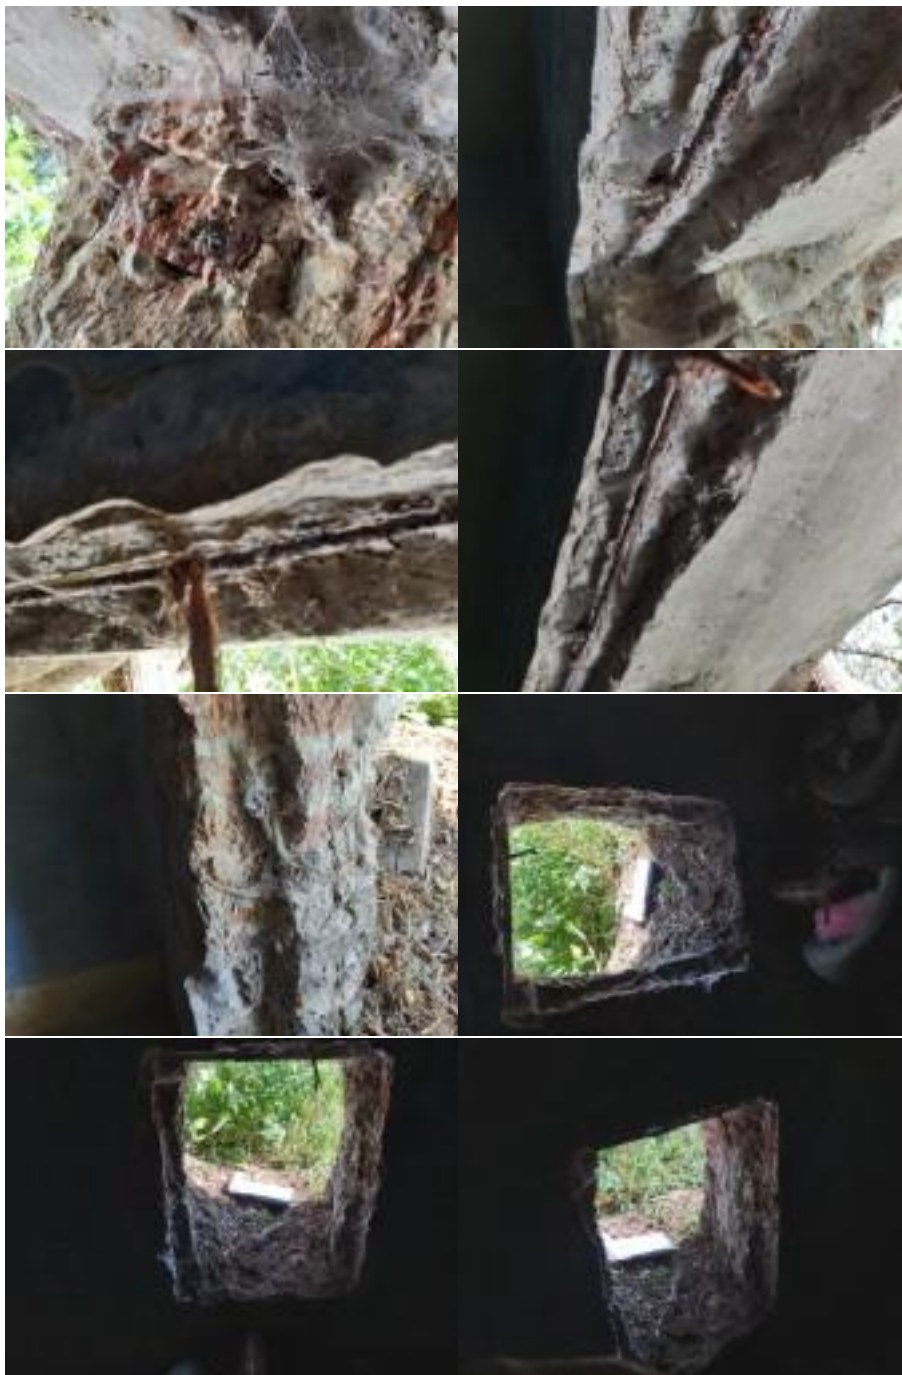
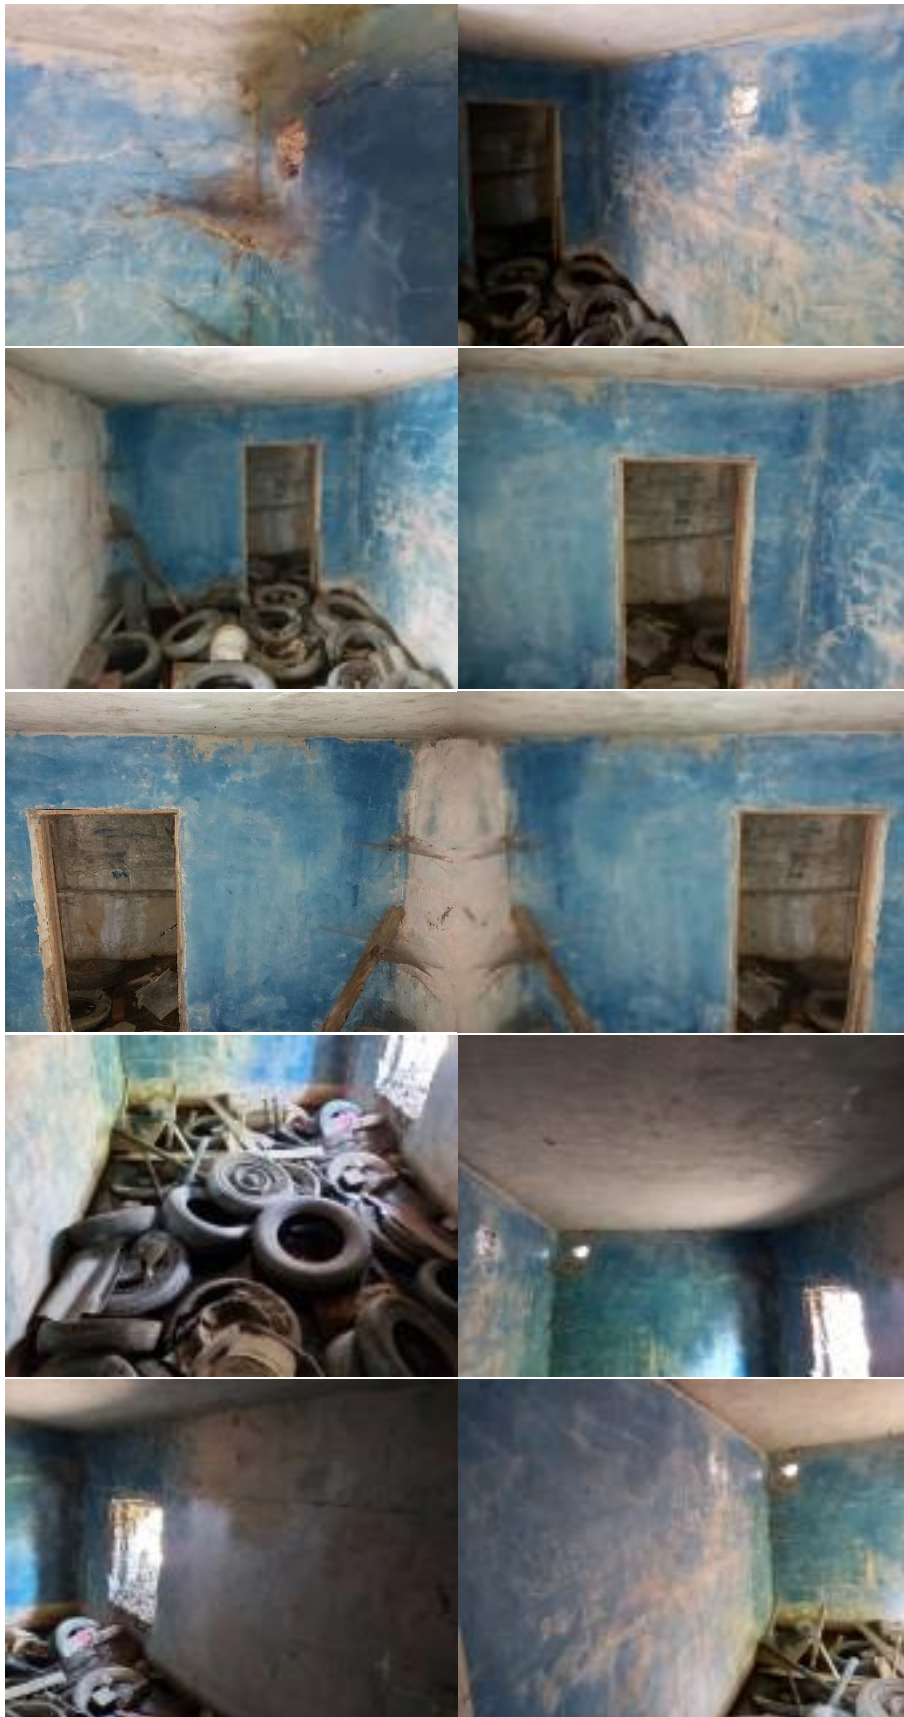
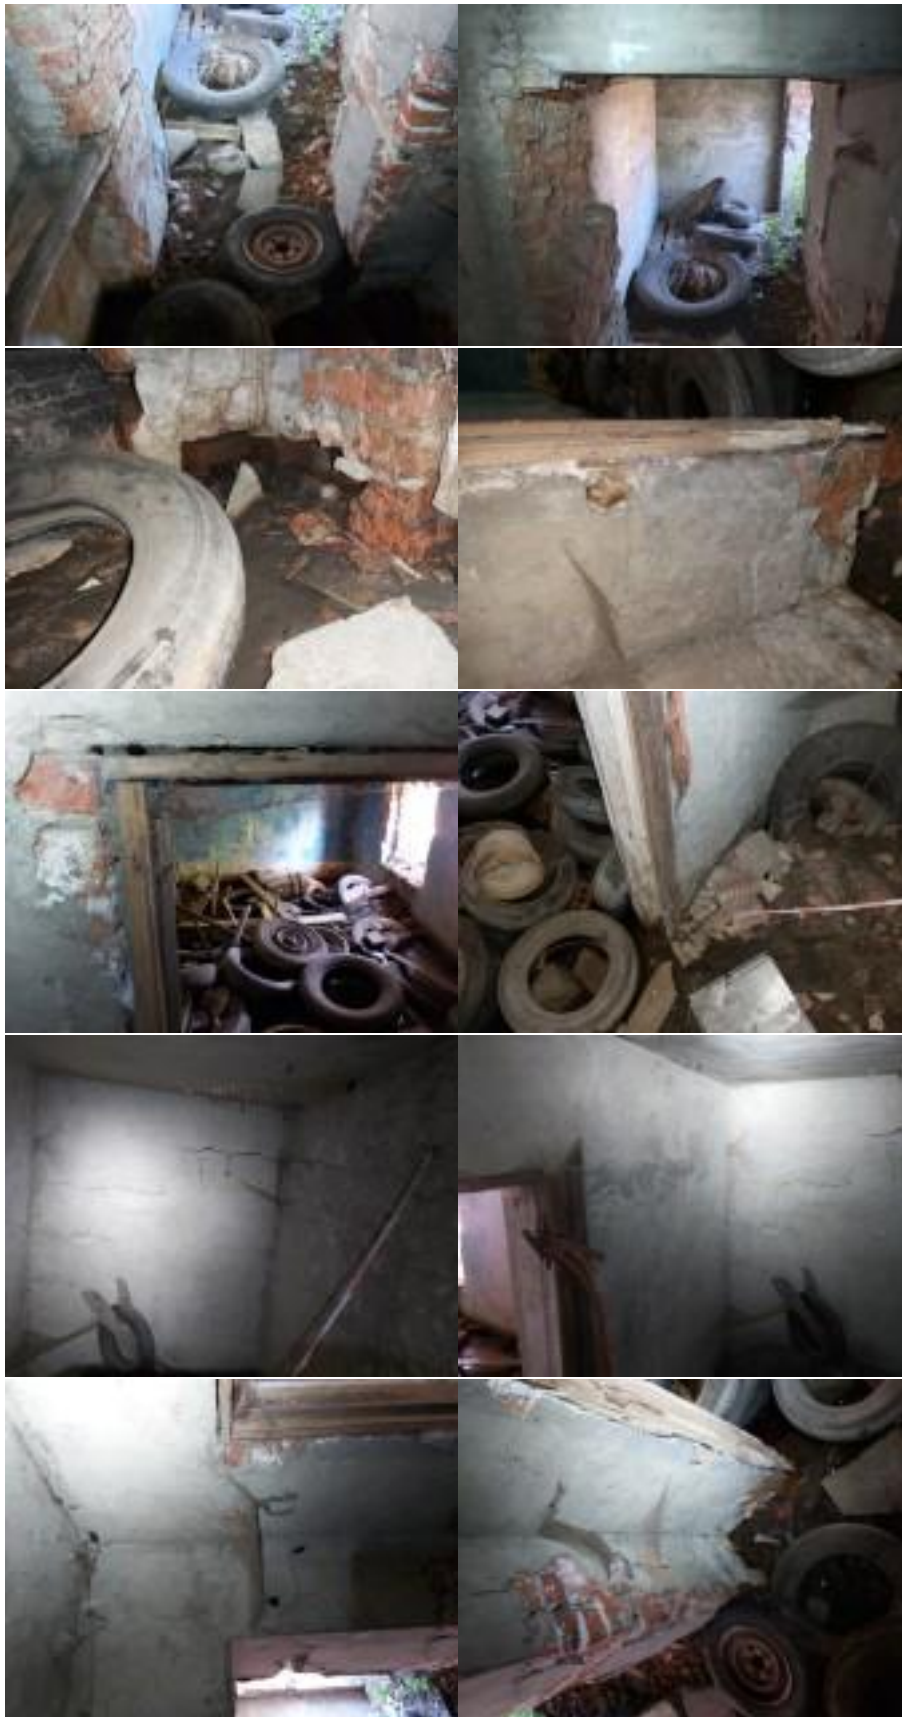
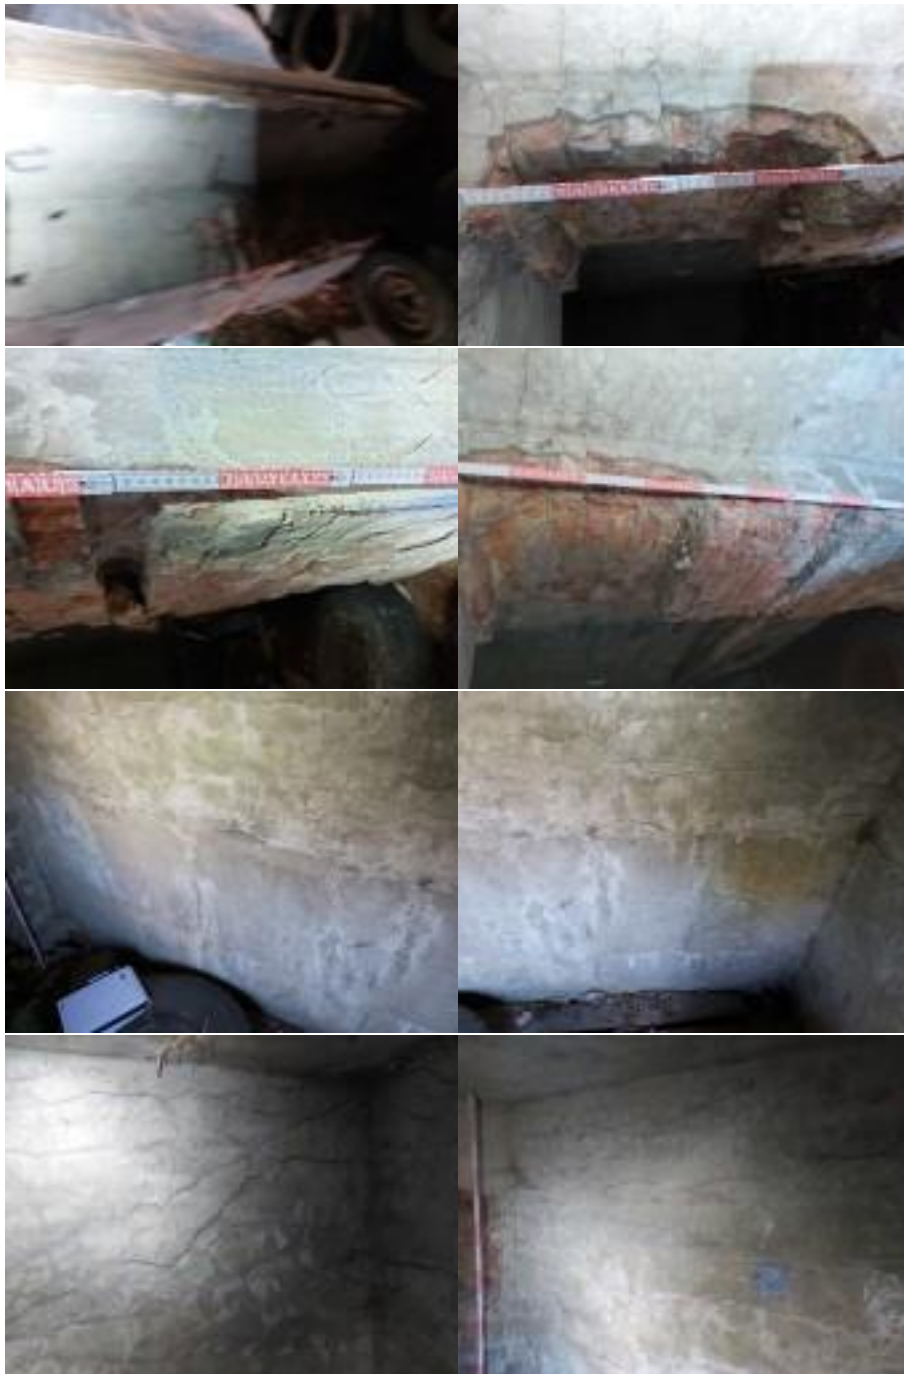
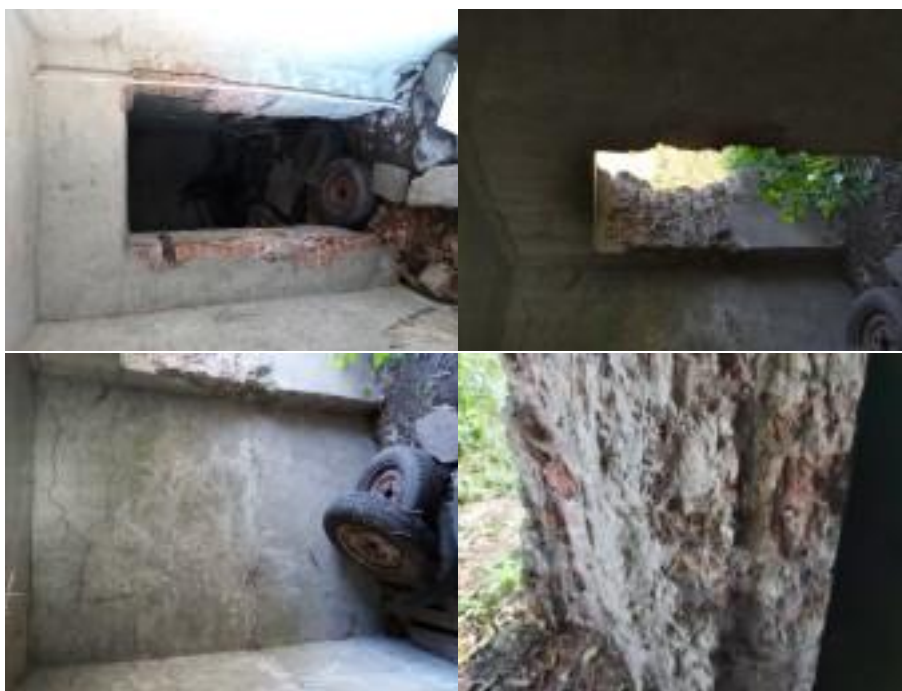
➤ Foto's interieur

In de schuilplaats zelf ligt nu heel wat moderne rommel. Kamer 3 is in het blauw geschild. Navraag bij de gebruiker bleek dit het werk te zijn van deelnemers aan jeugdkampen uit recentere jaren.

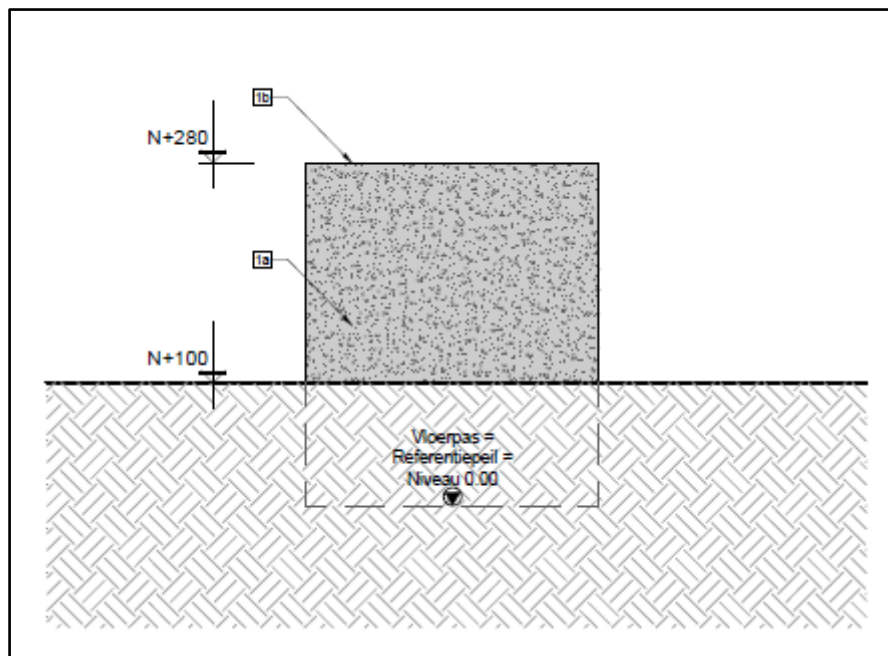
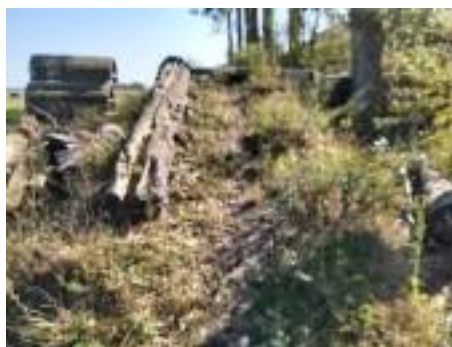
➤ Gevel A1

Deze gevel is bijna volledig onzichtbaar door een aarden oprit naar het dak van deze schuilplaats.

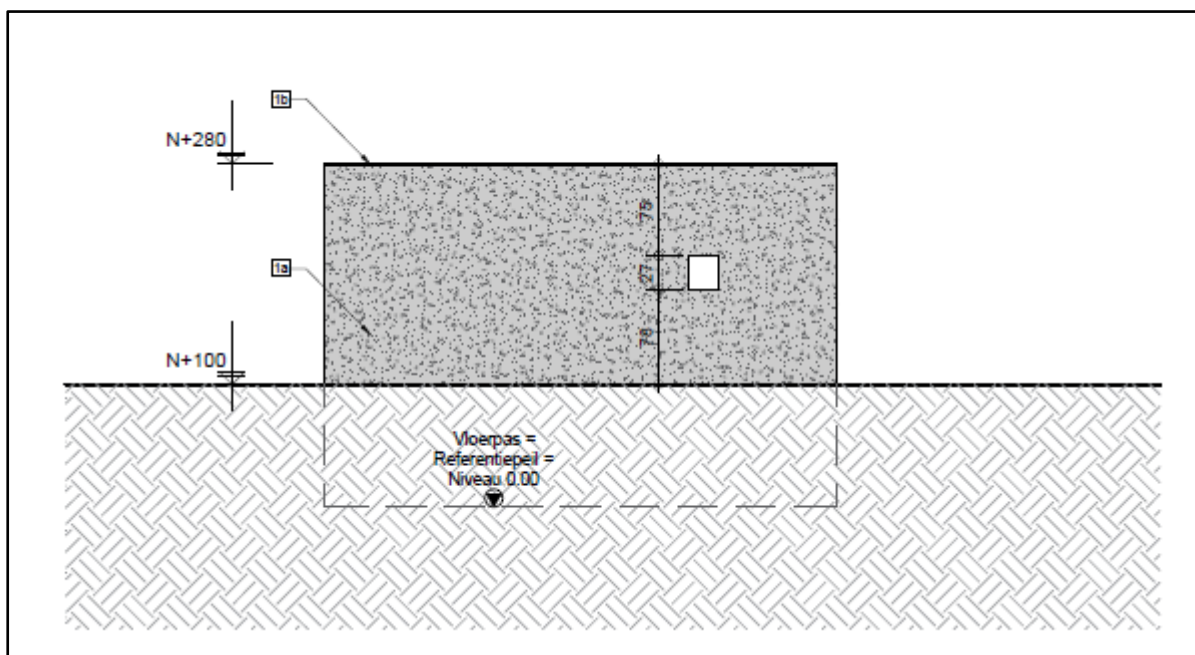
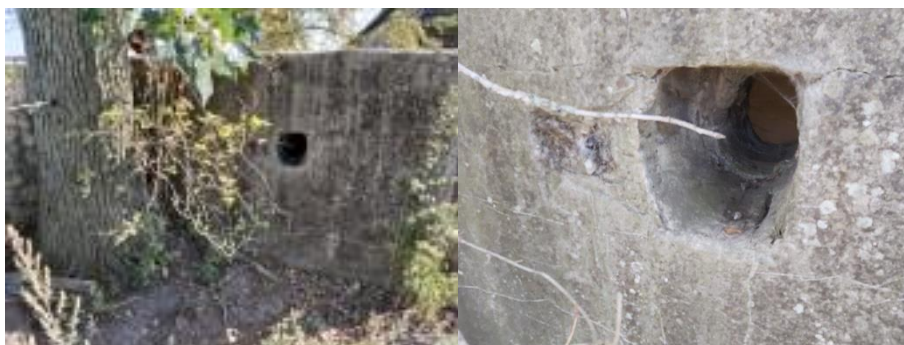
➤ Gevel A2

In deze gevel is een opening, vermoedelijk voor ventilatie of verwarming. Noch aan de binnen of buiten kant zijn items gevonden welke duidelijkheid kunnen geven.

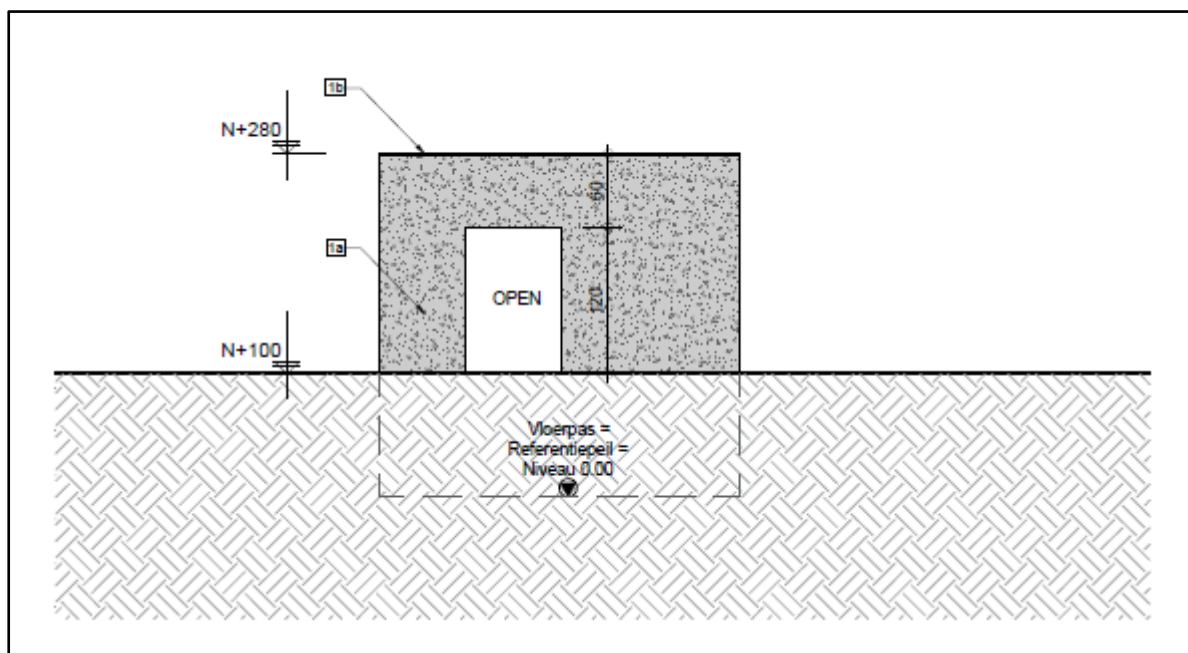
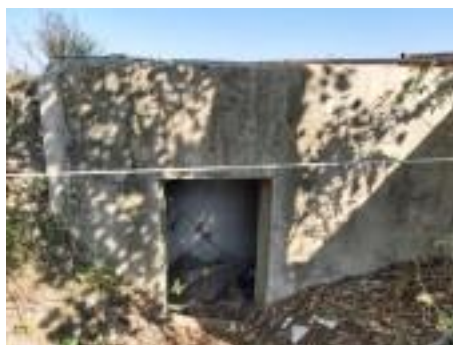
➤ Gevel B1

In deze gevel is de hoofd in-/uitgang. Wegens onbereikbaarheid van deze zijde is er geen onderzoek gedaan naar een eventuele extra constructie ter hoogte van de ingang.

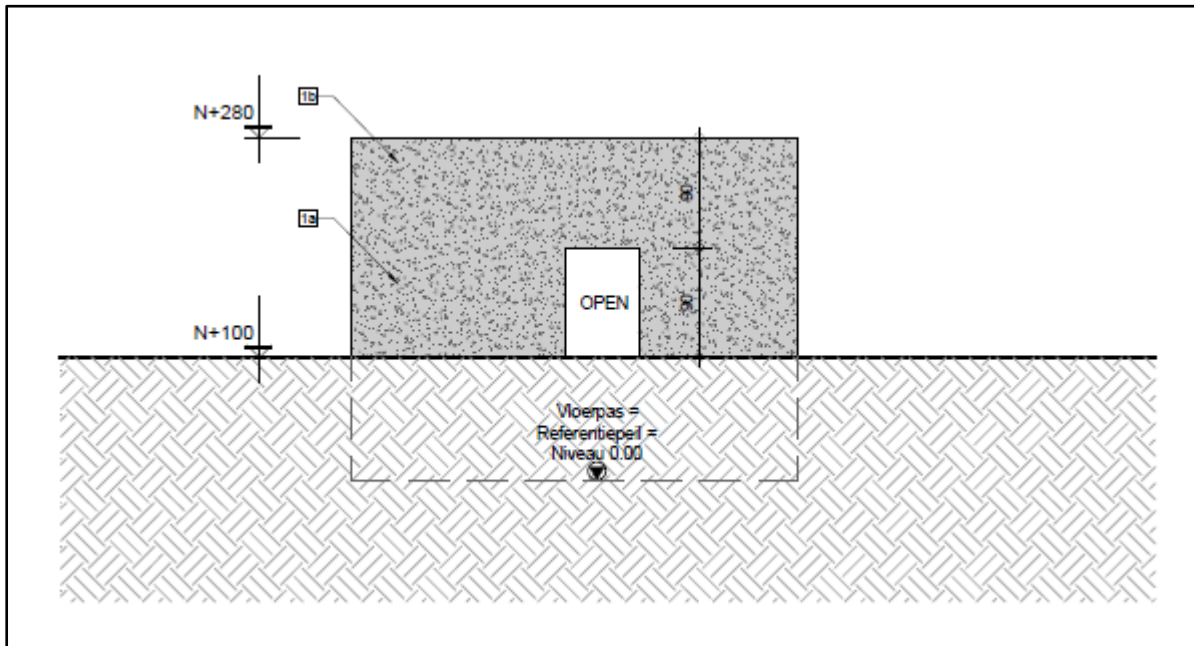
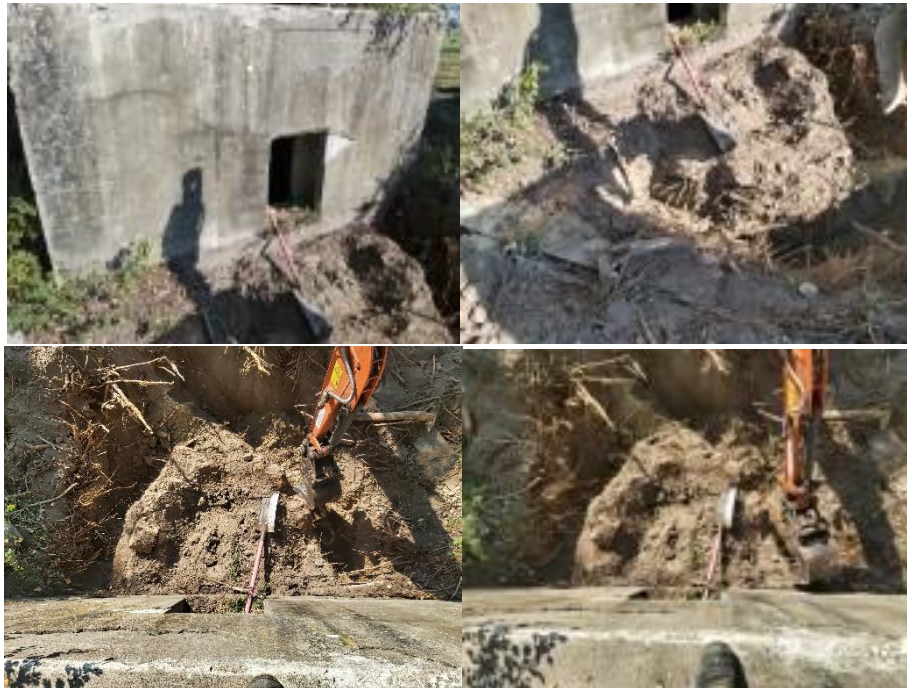
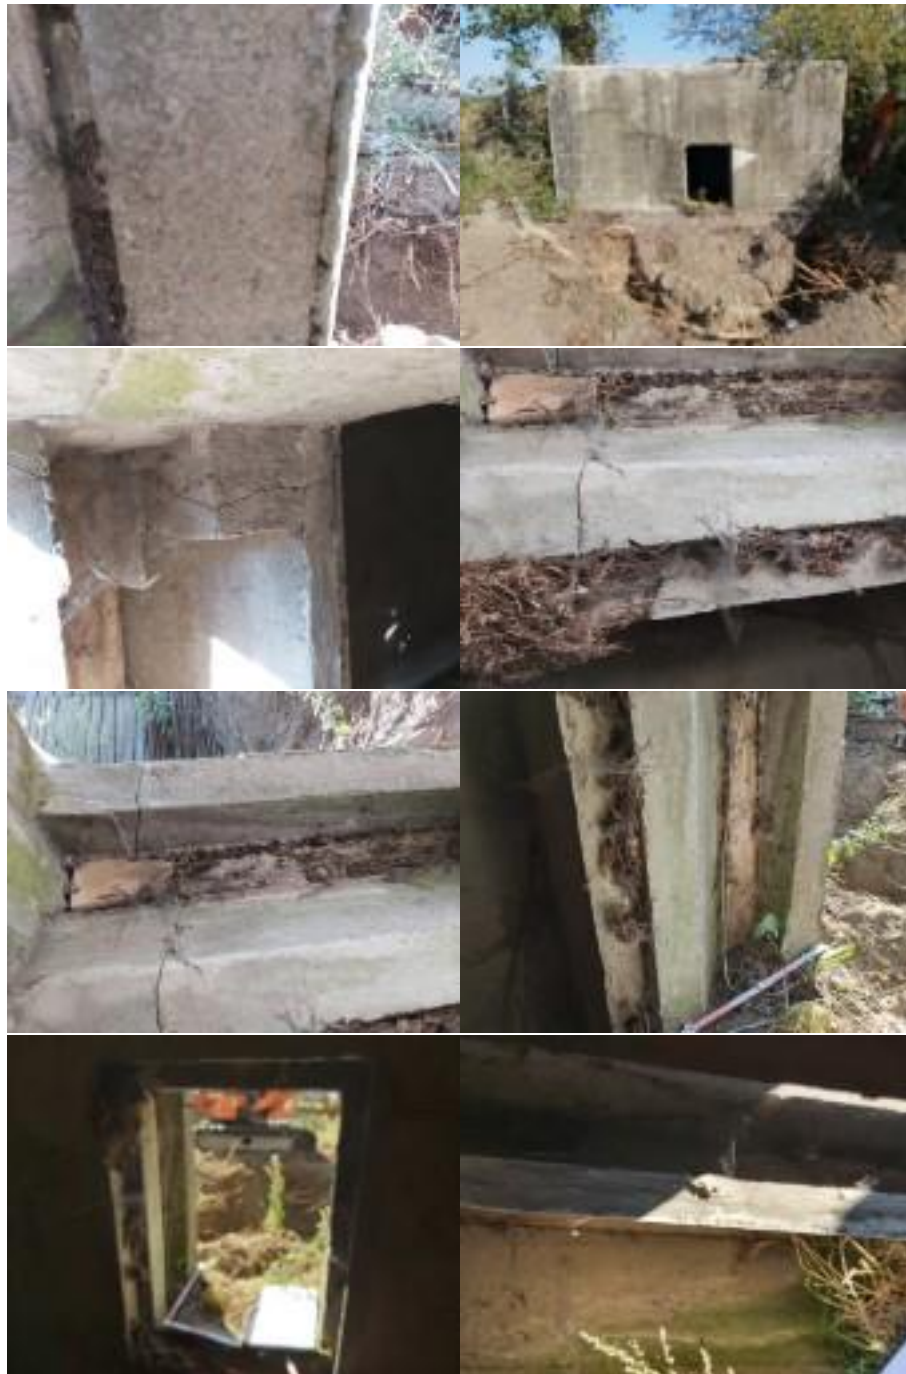
➤ Gevel B2

Hier is de nooduitgang in verwerkt. De opening kon afgesloten worden met een plaat. Het bevestigingsmechanisme werkt via een schuifstelsel waarbij de plaat aan de binnenkant kan vastgezet worden. Dit systeem is er de oorzaak van dat de kanten van de deuropening anders zijn uitgewerkt. Deze van een houten plank zijn nog aanwezig. Tevens werd er hier een extra constructie gevonden om de nooduitgang te beschermen. In tegenstelling met schuilplaats 1 kon hier de oorspronkelijke hoogte niet worden vastgesteld. Beide halfronde muren zijn sterk gelijkend op elkaar.

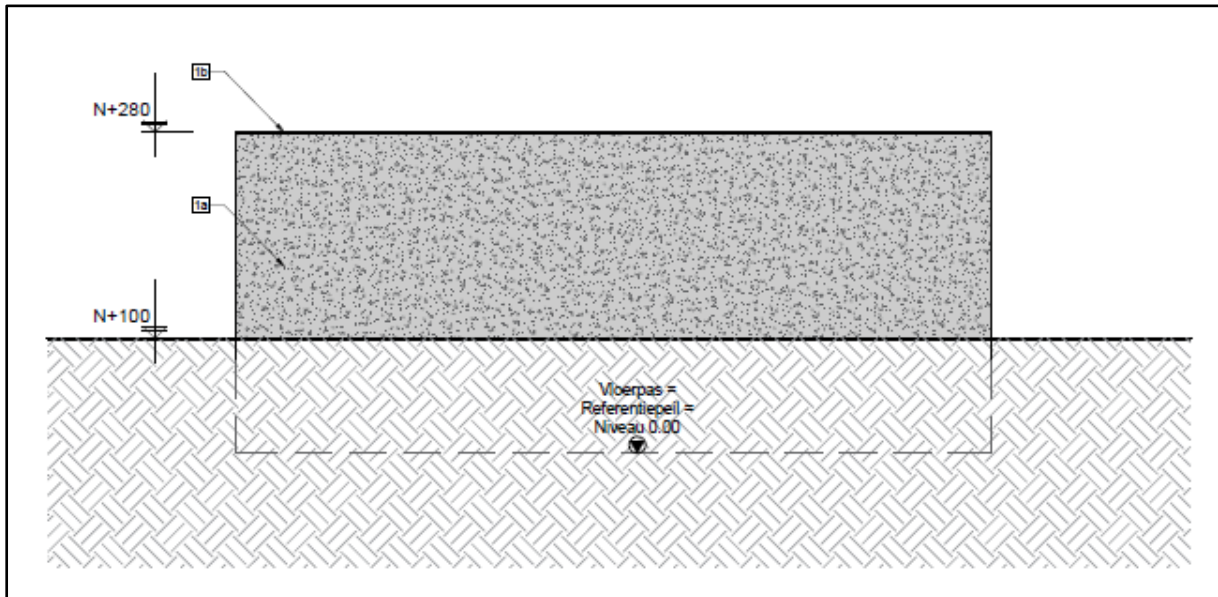
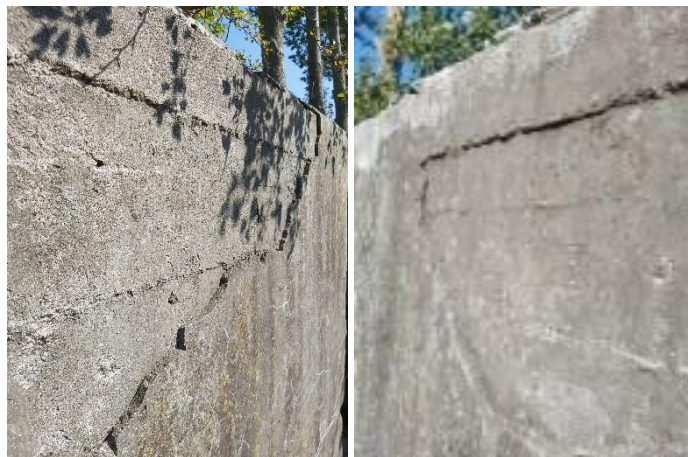
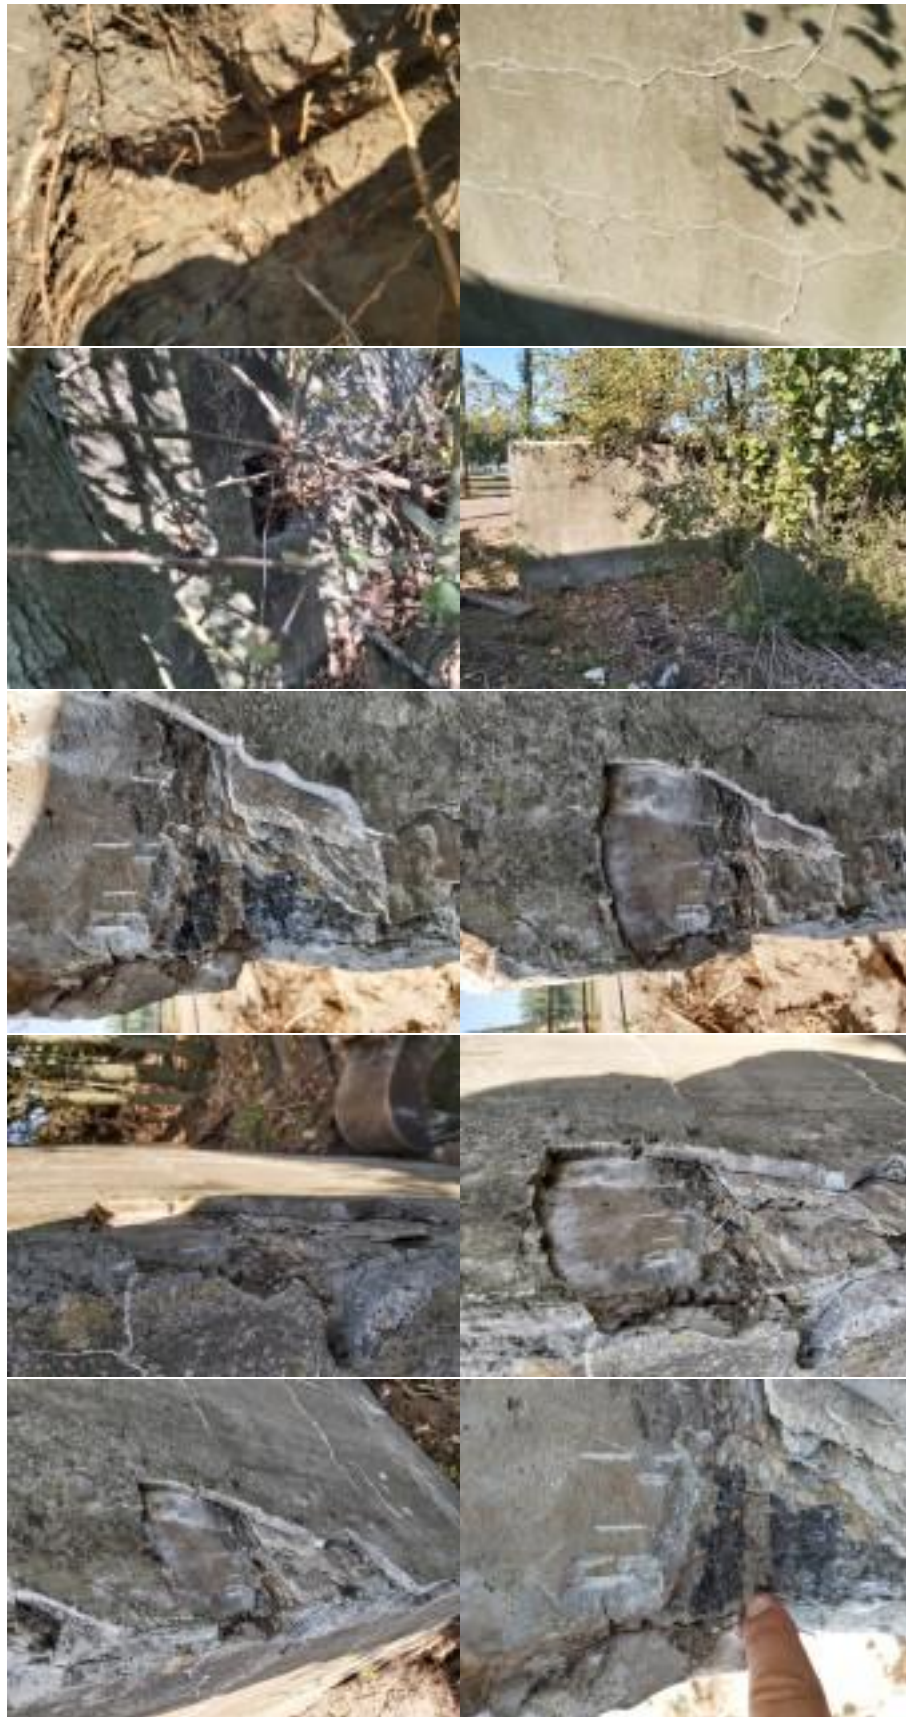
➤ Gevel C

Ook in deze gevel is er een opening. Deze is schuin tegen over de opening in gevel A2. Ook hier zijn geen sporen gevonden van enige bevestiging waardoor niet definitief kan geweten zijn of dit diende voor verluchting of verwarming. De wapening in de cementering was hier duidelijk vast te stellen. Deze gevel is deels bedolven onder de helling voor de paarden.

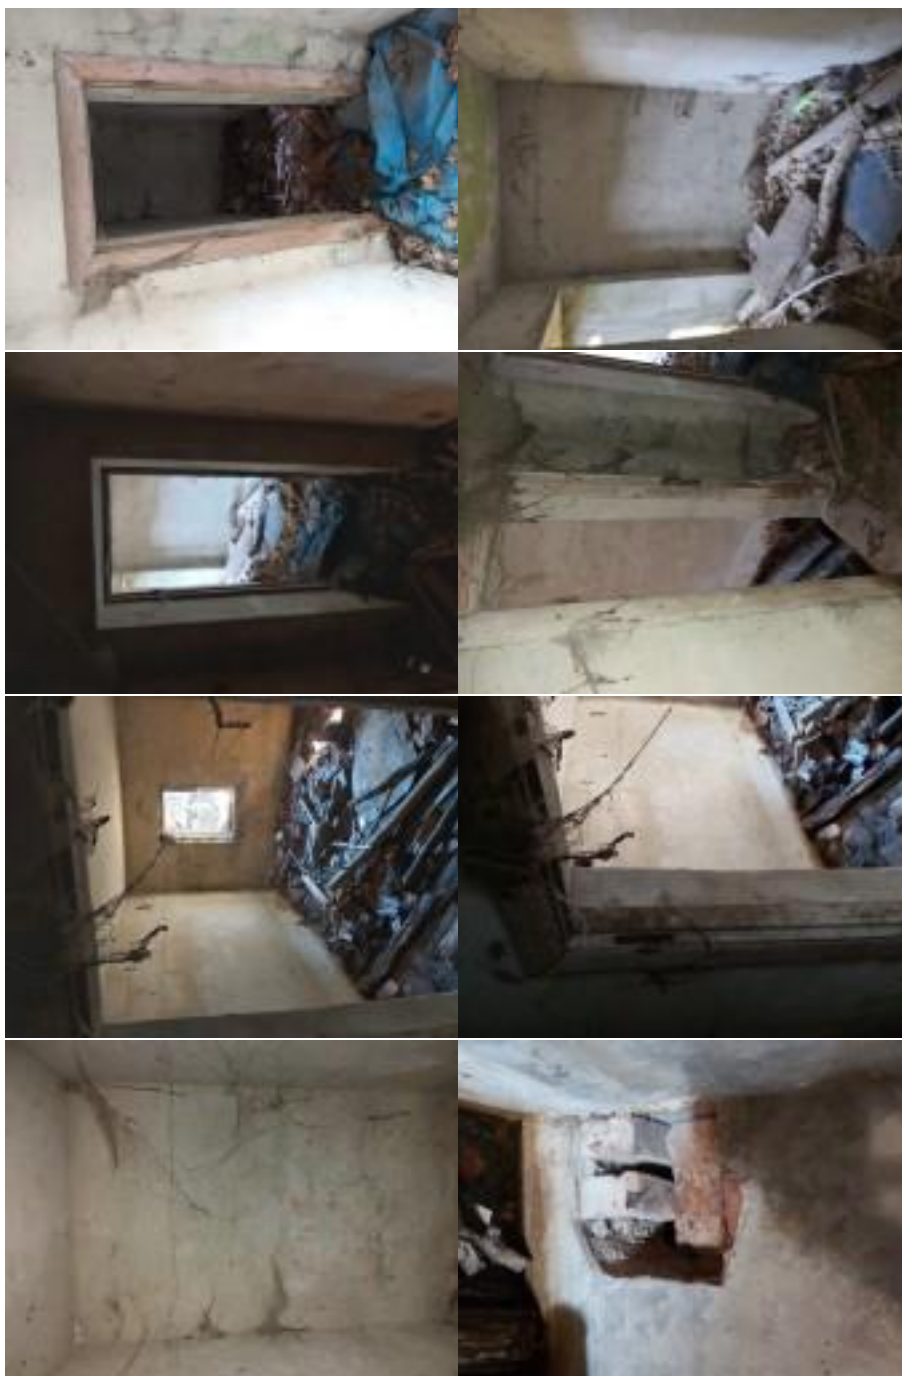
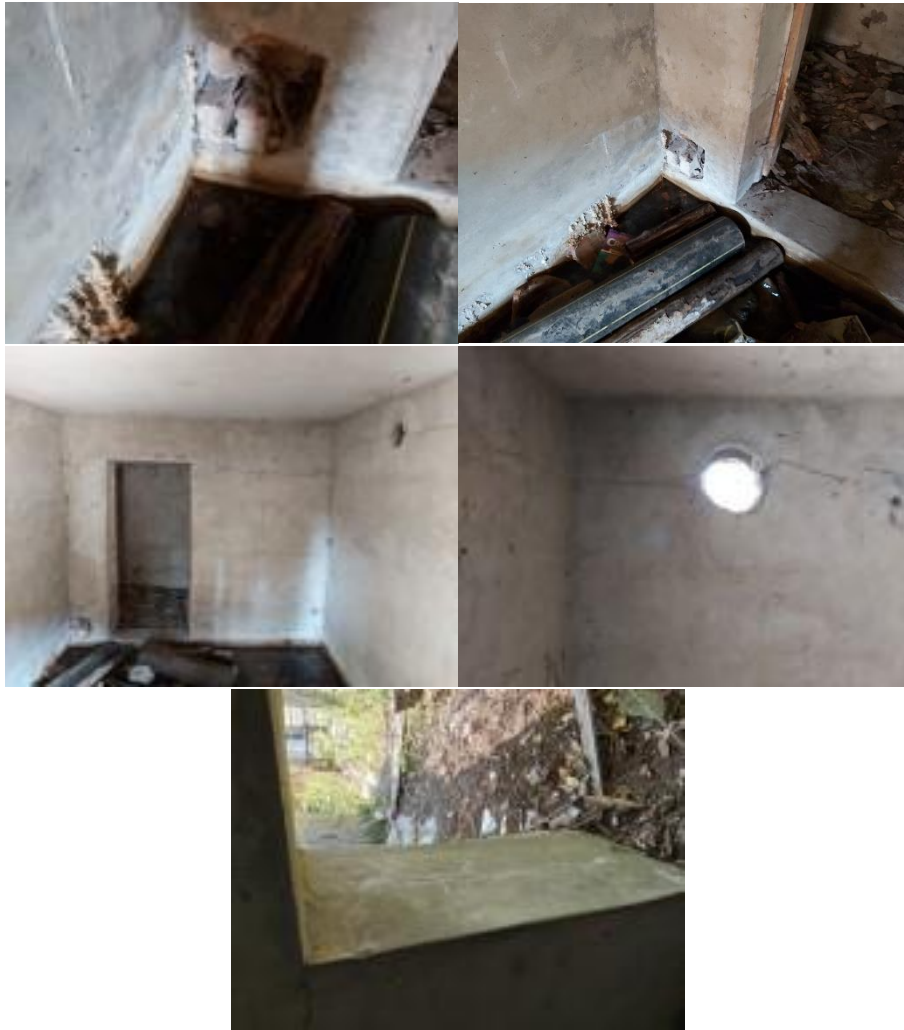
➤ Foto's interieur

De muren binnen in zijn deels opgetrokken uit bakstenen. De houten deurkaders zijn van latere datum (jaren '90) volgens de eigenaar.
