## DETAILVERSLAG BLOKLICHTING

Inventarisnummer 15-NIN-HTG-392-PS-55-6  
(MET 2017/07)

SOLVA

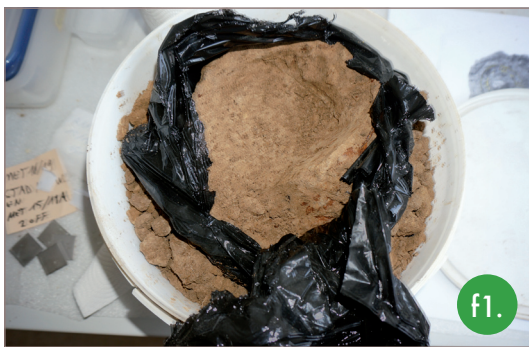
Een object in een bloklichting werd geröntgend en geëvalueerd (F01). Aan de hand van de eerste röntgenfoto's kon het object niet onmiddellijk worden geïdentificeerd (F02). In overleg met de opdrachtgever werd besloten om het object toch vrij te leggen (F03).

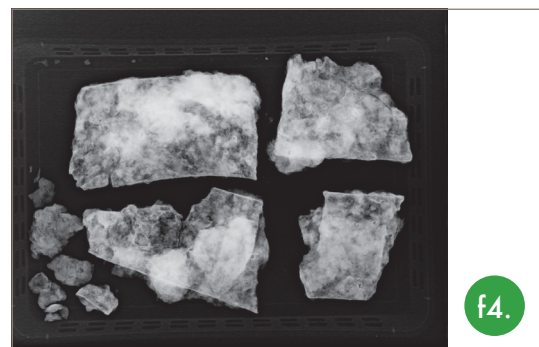
Na het vrijleggen werd het opnieuw geröntgend om eventuele doorboringen in het object vast te stellen, echter zonder resultaat (F04).

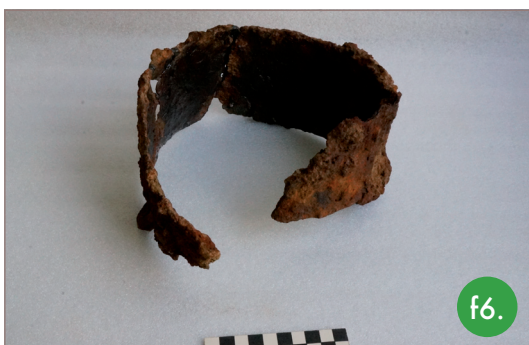
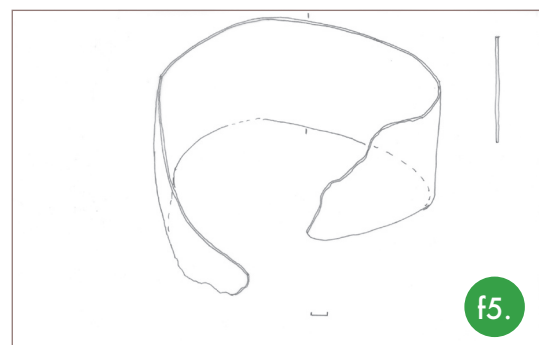
Het object was gefragmenteerd en sterk aangetast door corrosie. Het betreft een metalen band te zijn van ongeveer 3 millimeter dik, 10 centimeter hoog en ongeveer 45 centimeter lang (diameter?). Deze band was vermoedelijk oorspronkelijk cirkelvormig geplooid. Waarschijnlijk heeft het object nog een tijd aan de oppervlakte gelegen waardoor het aan een zijde grotendeels is weggecorrodeerd en het wat spits toeloopt aan de uiteinden (F05 en F06).

Omdat er geen gereduceerd metaal meer aanwezig is, is het niet ontzout. De breuken zijn aan elkaar gelijmd en behandeld met:

- Araldite hars (hars: BY 158, harder: aradur 21),
- Paraloid B72.
