## Blankenberge Pier (Blankenberge, West-Vlaanderen)

**Projectcode: 2022A2**

EINDRAPPORT

archeologische werfbegeleiding

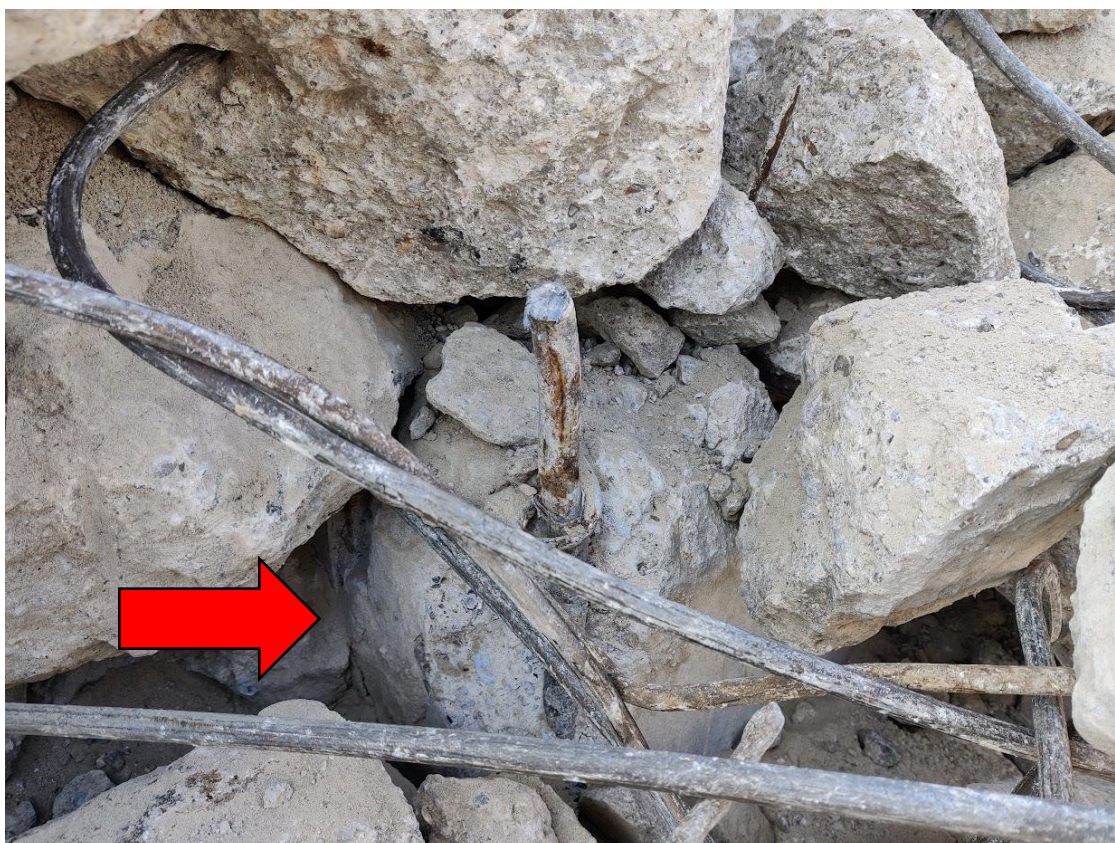
Bij de afbraak van de Duitse bunker werden onder de bunkerplaat de restanten van de palen aangetroffen die voor de bouw van de bunker werden afgebroken.

Figuur 20: Restant van een originele paal onder het afbraakpuin van de Duitse (gewapende) vloerplaat.

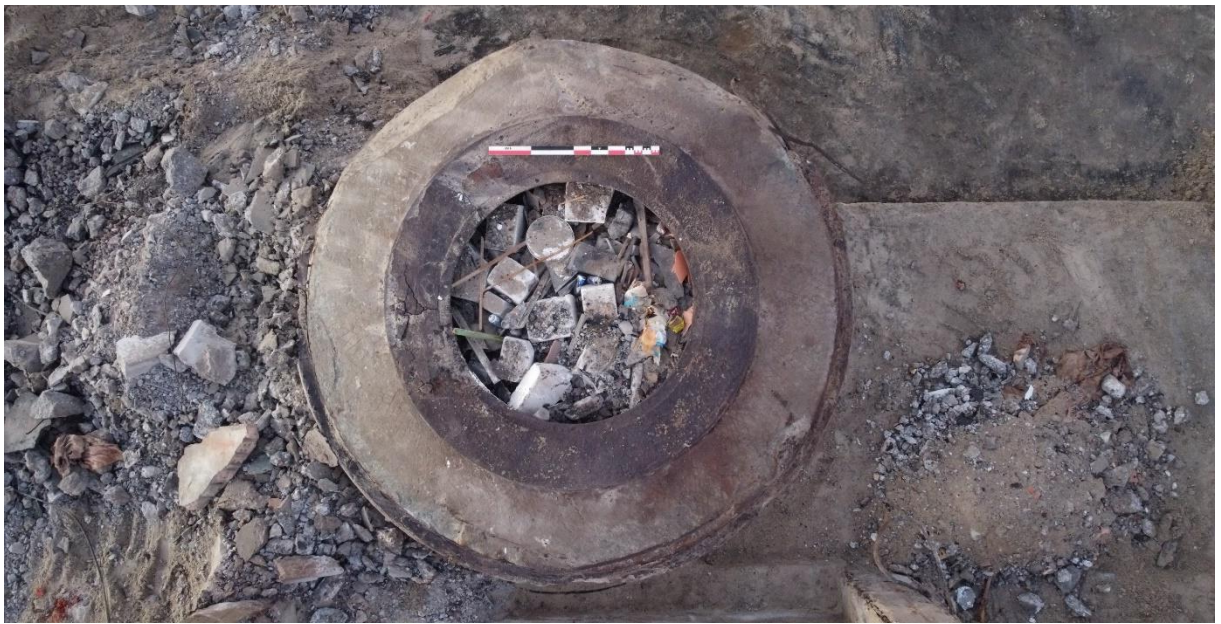
Figuur 24: Belgische bunkerkoepel na de sloop van de pier. Het puin in de bunker was al aanwezig voor de sloop (©Raph De Brant).

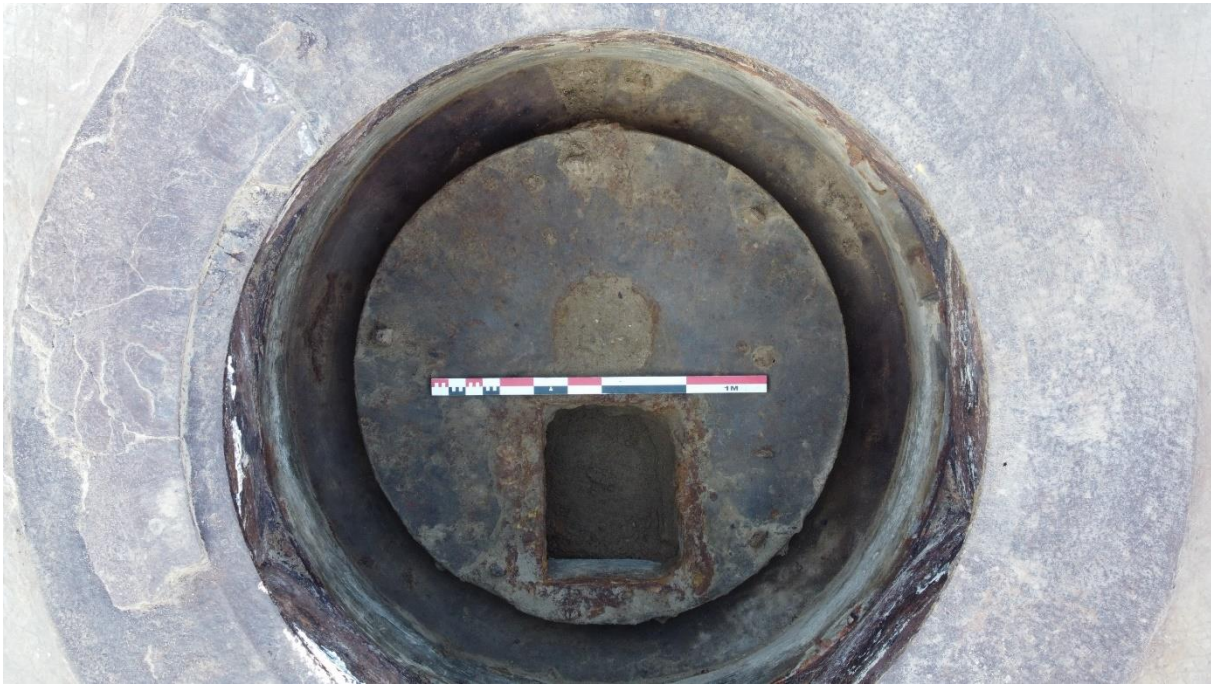
Tijdens de uitgevoerde werfbegeleiding werd het puin uit de bunker verwijderd tot op een vloerniveau. In dit vloerniveau was een mangat uitgespaard met metalen bekleding van 54cm x 40cm waardoor niet verder werd verdiept. In het vloerniveau werd ook een rond metalen element (voor lege hulzen?) aangetroffen met een diameter van 30cm evenals metalen punten, deze hebben mogelijk een functie in relatie tot de tankkoepel die oorspronkelijk aanwezig was. Rondom het vloertje was een goot aanwezig van 20cm breed en 13cm diep.

**Figuur 26: Opname van de bodem van de koepel met een betonnen vloer met goot en mangat.**

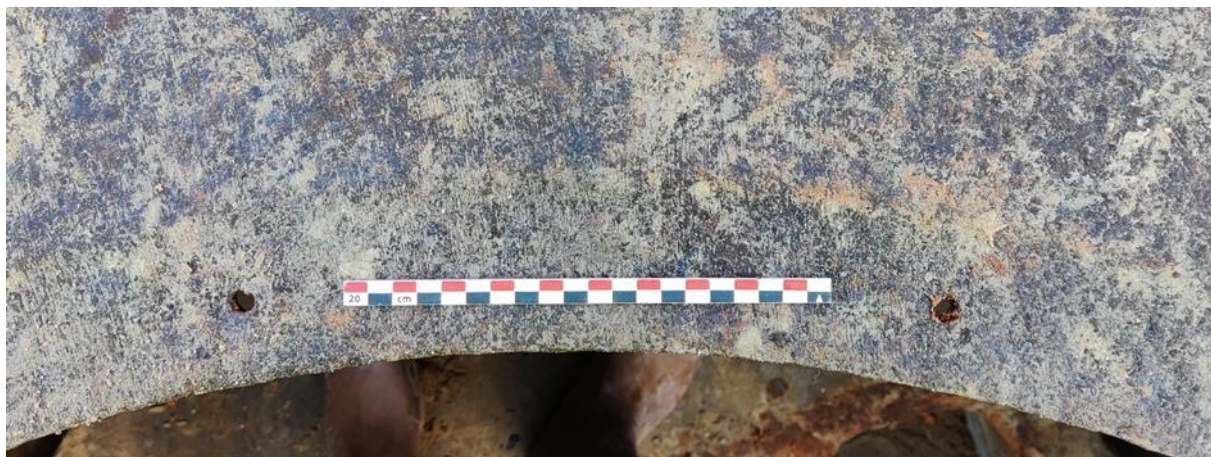
De bovenkant van de koepel is nog vrij intact. Bovenaan bevond zich een ringvormige metalen schijf waarin ooit de tankkoepel gemonteerd was. Deze had een opening van 1,43m en was in totaal 38,5cm breed. De binnenste 6,5cm was iets lager (dunner) en in deze binnenste ring bevonden zich ronde gaten van ca. 1cm diameter met een tussenafstand van ca. 29cm. Op de contemporaine foto's lijken uit deze openingen bouten te steken. De exacte functie is echter onbekend.

**Figuur 29: Detailopname van de dunnere zone met gaten rond de opening voor de koepelbevestiging.**

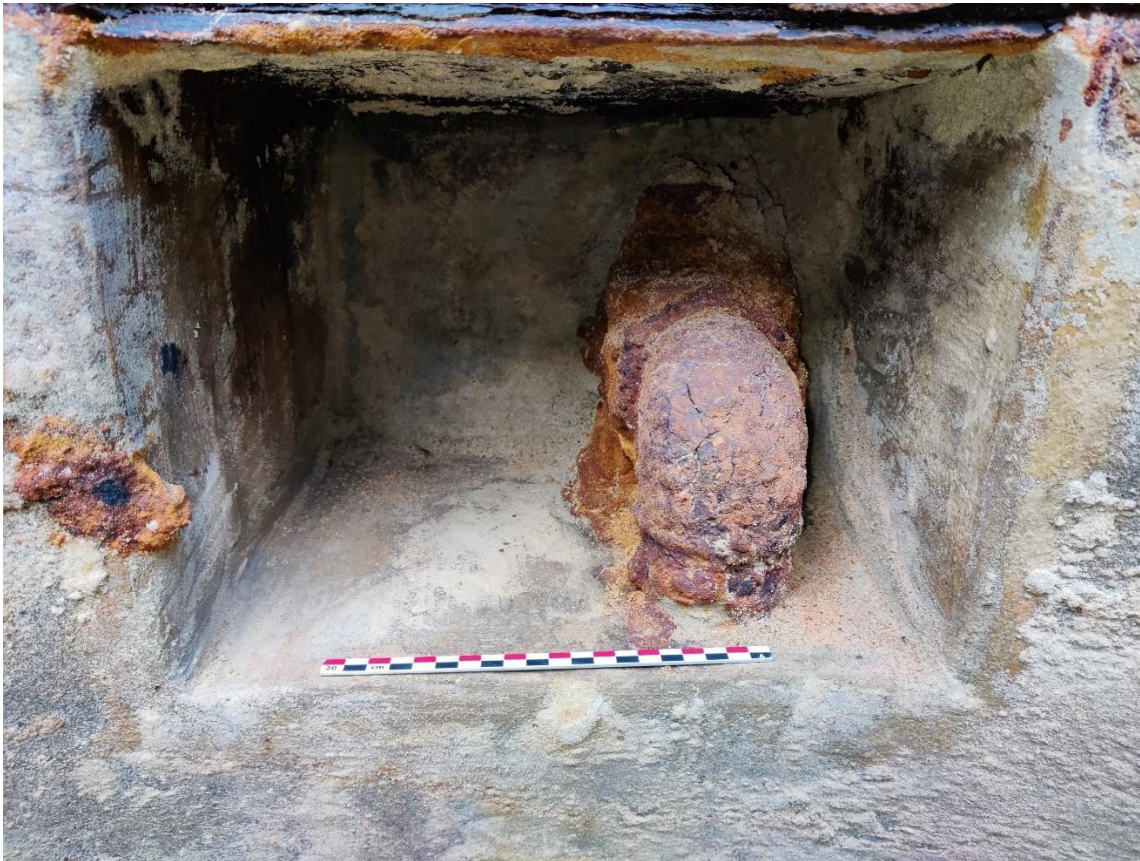
Figuur 33: Detail van uitsparing met buizen in het noordwand van de bunker.

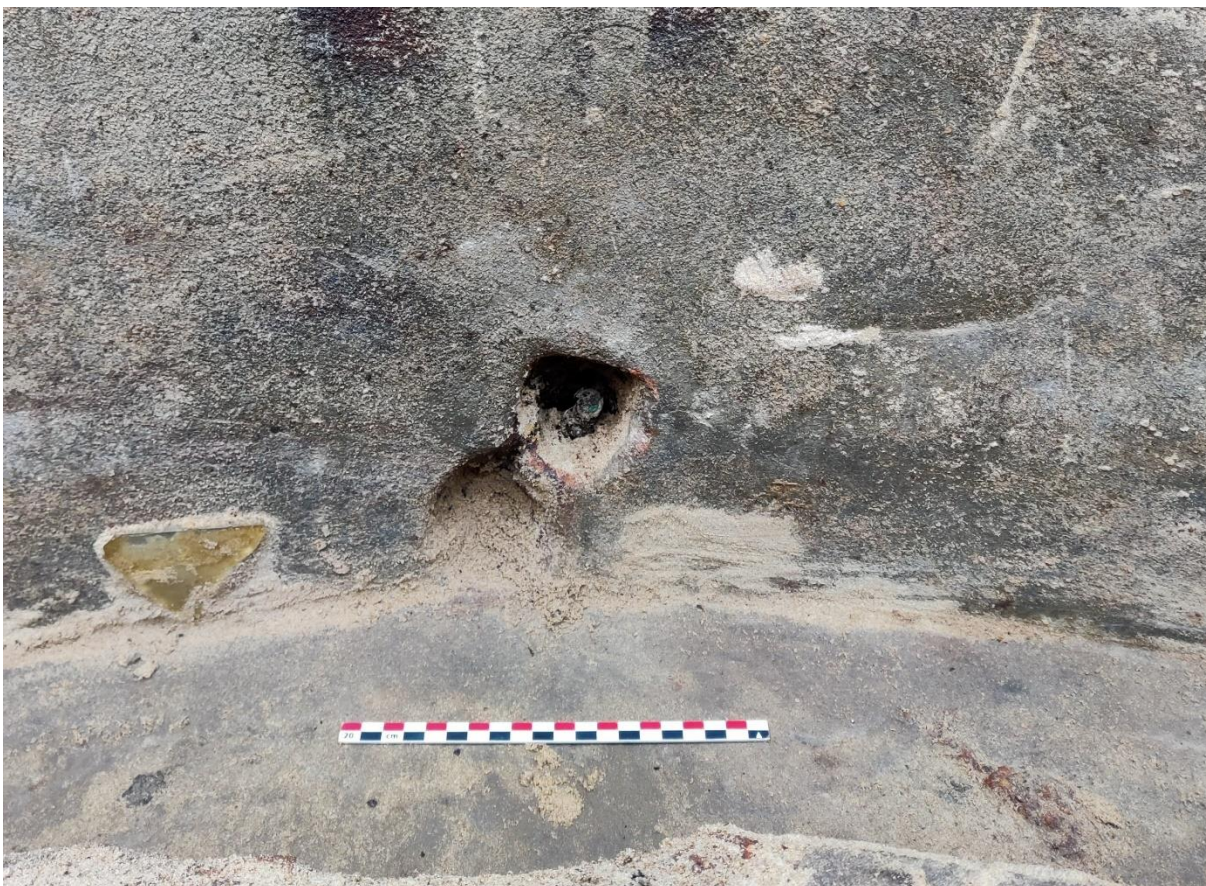
Figuur 34: Detailfoto van binnenkomende bekabeling (en waterafvoer?) in de zuidwand van de bunker ter hoogte van het gootje.

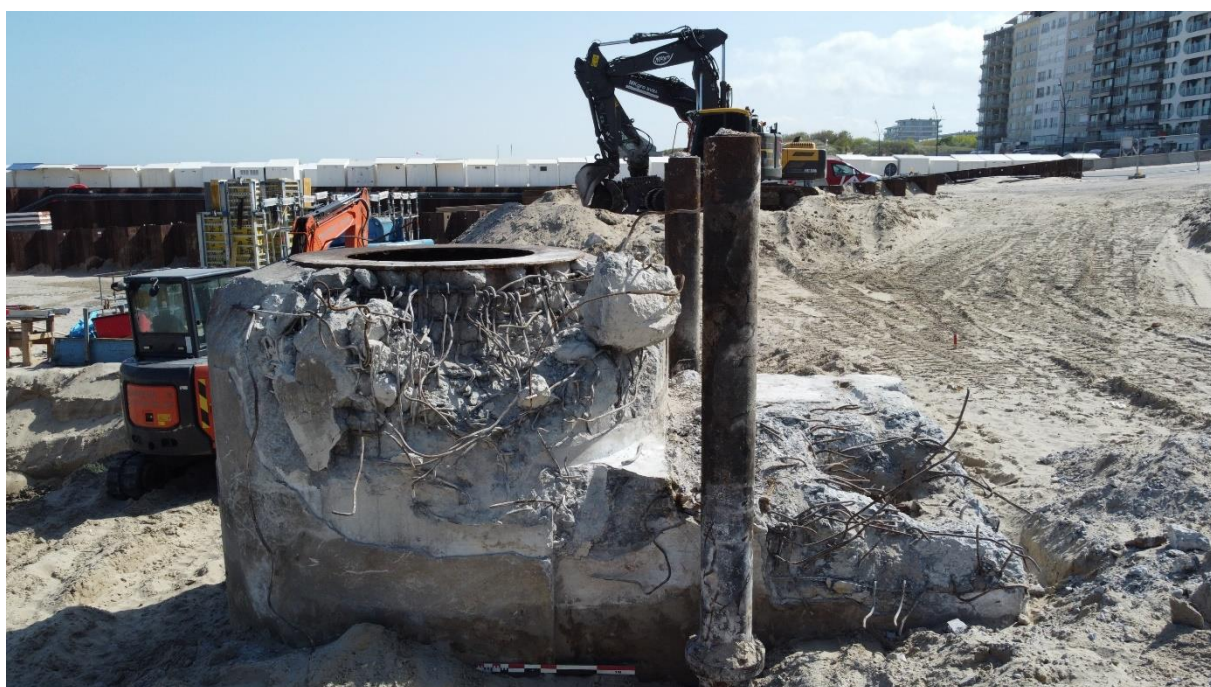
Nadat de restanten van de Duitse werden gesloopt werd in het kader van de geplande renovatie van de Pier de Belgische bunker ook nog verder vrij gelegd. Bij de sloop van de Duitse bunker werd, ondanks duidelijke instructies, helaas ook een aanzienlijk deel van de westzijde van de Belgische bunker zwaar beschadigd. Deze schade was onderwerp van een bouwovertreiding en werd door het Agentschap Onroerend Erfgoed verder opgevolgd. De aangerichte schade zal moeten worden hersteld.

Figuur 39: Overzicht van de schade aan de westzijde van de geschutskoepel.

De Belgische structuur werd tijdens de werken zwaar beschadigd. Deze schade zal primair worden hersteld. Het is op dit moment niet duidelijk welke verder maatregelen er genomen zullen worden om de Belgische structuur optimaal *in situ* te bewaren.

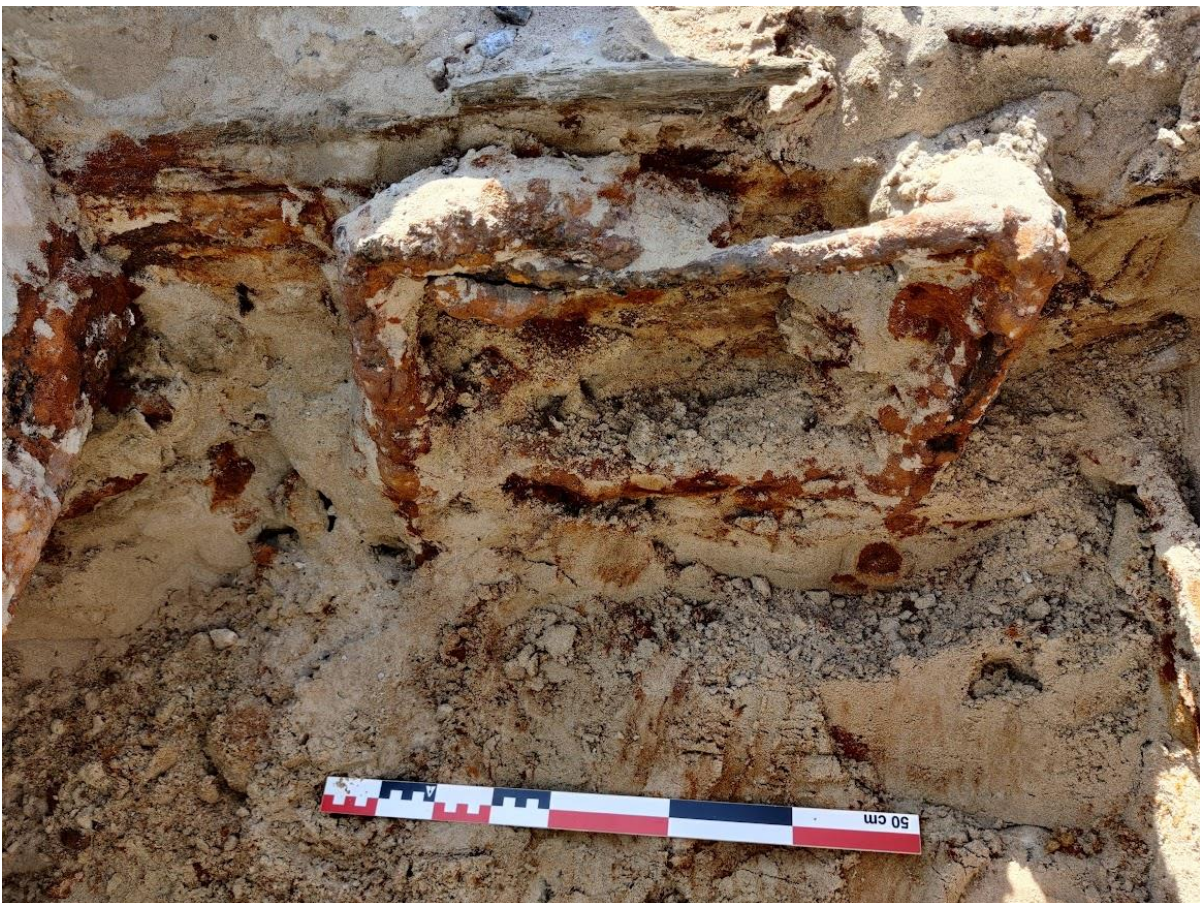
Figuur 41; Veldfoto ingang Belgische bunker: de sterk geoxideerde toegangsladder.

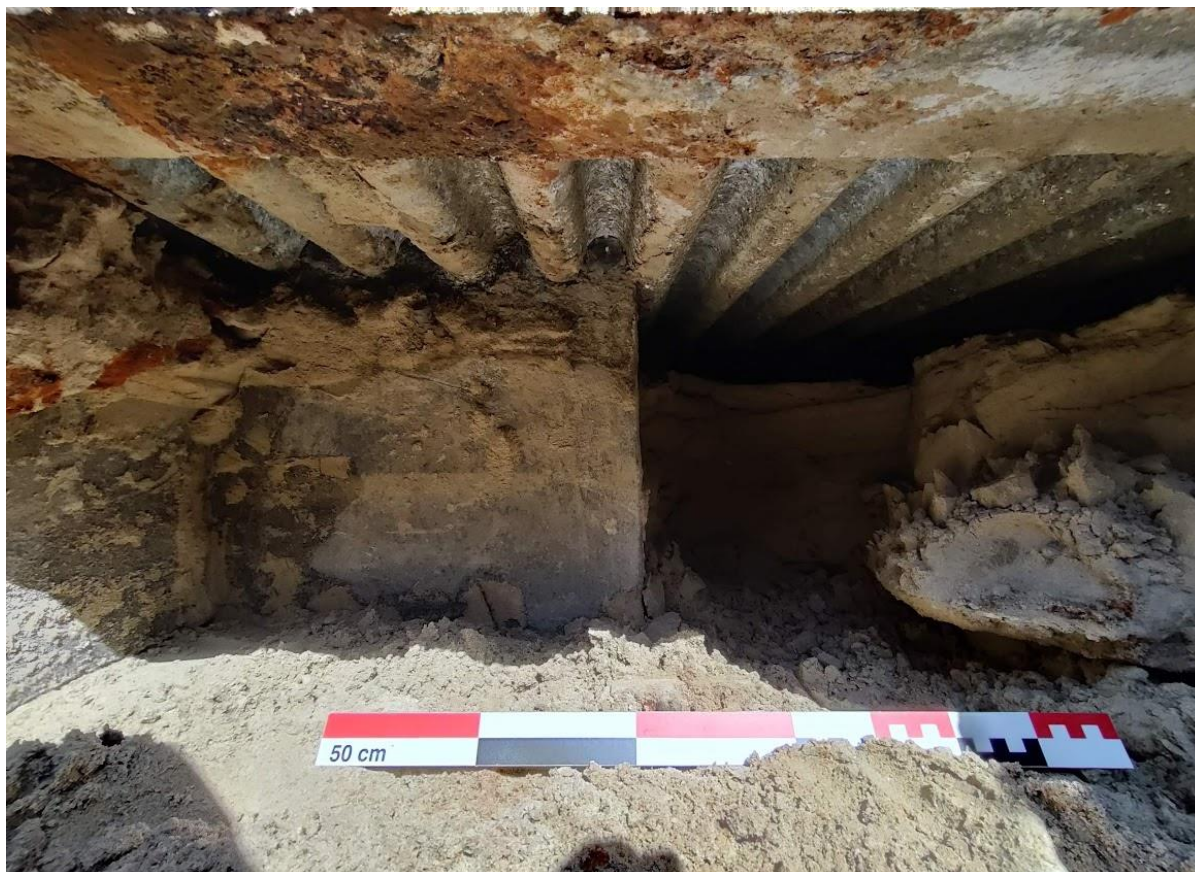
Figuur 42: Zicht op de staat en opbouw van het interieur, foto genomen door de toegang richting koepel.

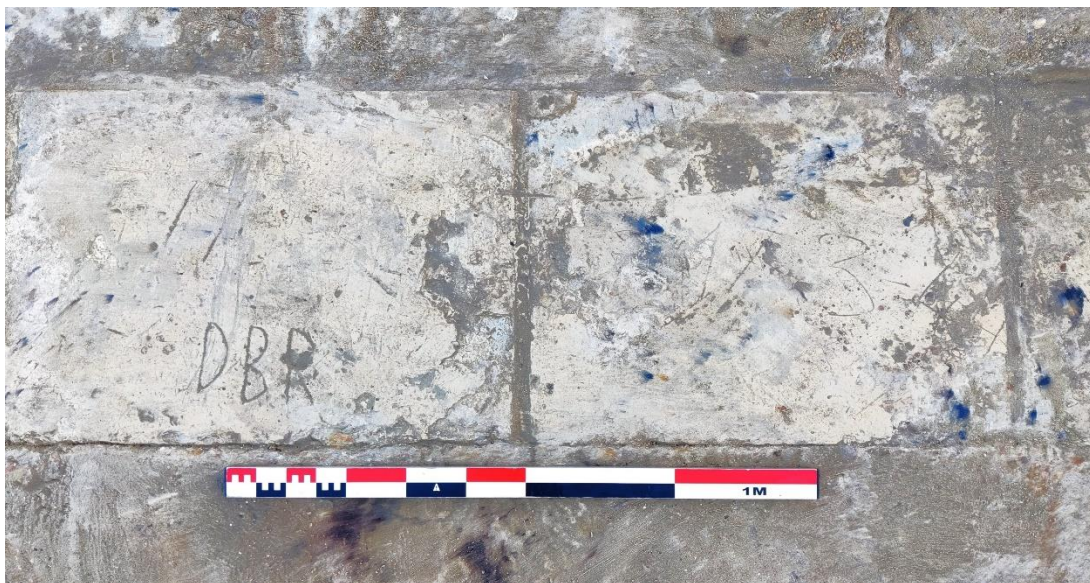
De constructie van ten vroegste eind 1943 – begin 1944 komt overeen met een aangetroffen inscriptie op een van de stenen aan in de vloer voor het westelijke geschutsopening: “**DBR 17-3-44**”.

Figuur 49: Detail inscriptie “17-3-44 / DBR”.
