# Conserveringsrapport Metaalvondsten

| Projectnaam: | Brugge Ver-Assebroek 2022H97 |
| Projectnummer: | A-25.0027 |

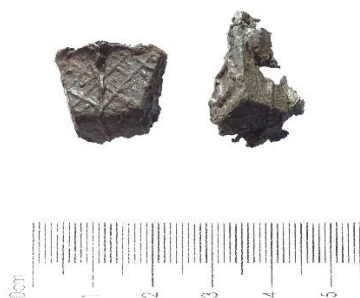
| Vondst | Omschrijving | Materiaal | Conditie en behandeling |
|---|---|---|---|
| 54 | Ampul | MSN | <p>Bedekt met aangehecht bodemmateriaal en poederige corrosie. Foto links is voor de behandeling en toont de staat waarin het object verkeerd bij intake.</p> <p>Weken in demiwater en handmatig (deels)verwijderen van aangehecht bodemmateriaal en corrosie. Object gedroogd in vacuümoven en geïmpregneerd met paraloid B72 10% in ethylacetaat onder vacuüm.</p> |

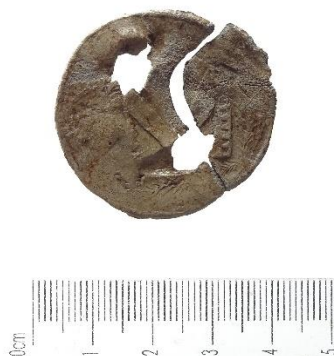
| Vondst | Omschrijving | Materiaal | Conditie en behandeling |
|---|---|---|---|
| 62 | Textiellood | MPB | <p>Bedekt met aangehecht bodemmateriaal en poederige corrosie. Foto links is voor de behandeling en toont de staat waarin het object verkeerd bij intake.</p> <p>Weken in demiwater en handmatig (deels)verwijderen van aangehecht bodemmateriaal en corrosie. Object gedroogd in vacuümoven en geïmpregneerd met paraloid B72 10% in ethylacetaat onder vacuüm.</p> |

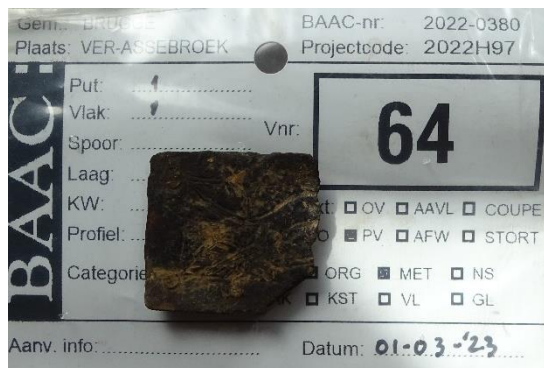
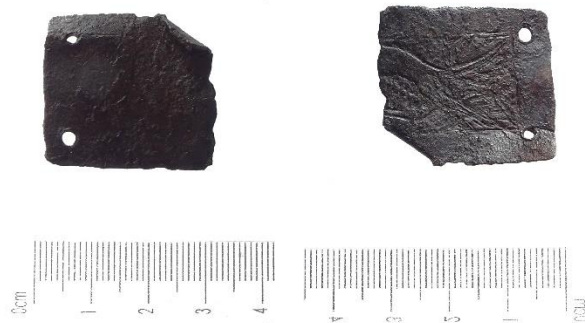
| Vondst | Omschrijving | Materiaal | Conditie en behandeling |
|---|---|---|---|
| 64 | Gespplaat | MCU | <p>Bedekt met aangehecht bodemmateriaal en corrosie. Foto links is voor de behandeling en toont de staat waarin het object verkeerd bij intake.</p> <p>Weken in demiwater en handmatig (deels)verwijderen van aangehecht bodemmateriaal en corrosie. Object gedroogd in vacuümoven en behandeld met Benzotriazole om bronspest tegen te gaan. Geïmpregneerd met paraloid B72 10% in ethylacetaat onder vacuüm.</p> |

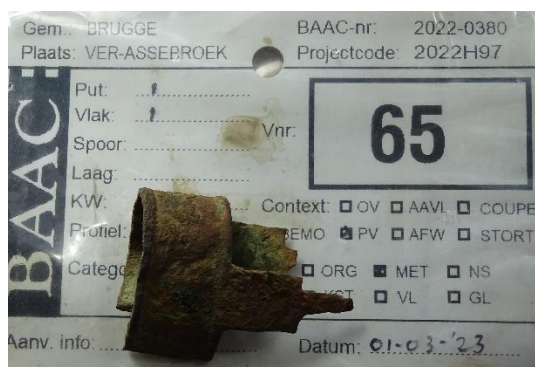
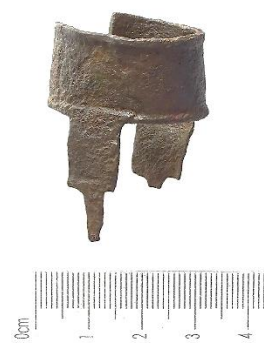
| Vondst | Omschrijving | Materiaal | Conditie en behandeling |
|---|---|---|---|
| 65 | Kaarshouder | MCU | <p>Bedekt met aangehecht bodemmateriaal en corrosie. Foto links is voor de behandeling en toont de staat waarin het object verkeerd bij intake.</p> <p>Weken in demiwater en handmatig (deels)verwijderen van aangehecht bodemmateriaal en corrosie. Object gedroogd in vacuümoven en behandeld met Benzotriazole om bronspest tegen te gaan. Geïmpregneerd met paraloid B72 10% in ethylacetaat onder vacuüm.</p> |

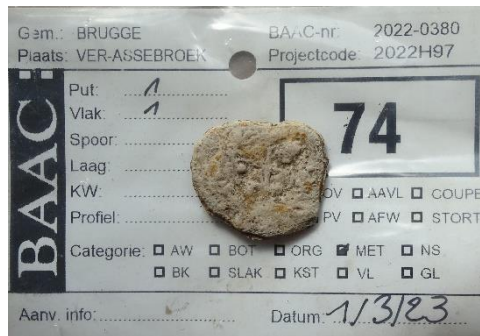
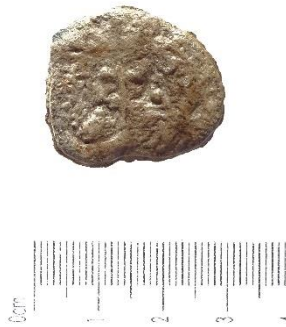
| Vondst | Omschrijving | Materiaal | Conditie en behandeling |
|---|---|---|---|
| 74 | Lood stolsel | MPB | <p>Bedekt met aangehecht bodemmateriaal en poederige corrosie. Foto links is voor de behandeling en toont de staat waarin het object verkeerd bij intake.</p> <p>Weken in demiwater en handmatig (deels)verwijderen van aangehecht bodemmateriaal en corrosie. Object gedroogd in vacuümoven en geïmpregneerd met paraloid B72 10% in ethylacetaat onder vacuüm.</p> |

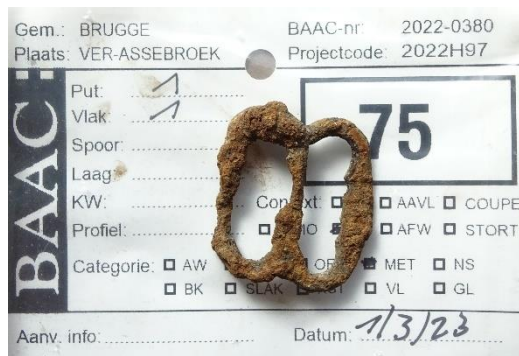
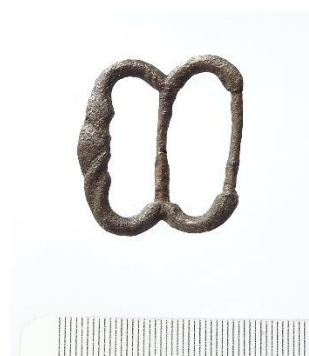
| Vondst | Omschrijving | Materiaal | Conditie en behandeling |
|---|---|---|---|
| 75 | Gesp | MCU | <p>Bedekt met aangehecht bodemmateriaal en corrosie. Foto links is voor de behandeling en toont de staat waarin het object verkeerd bij intake.</p> <p>Weken in demiwater en handmatig (deels)verwijderen van aangehecht bodemmateriaal en corrosie. Object gedroogd in vacuümoven en behandeld met Benzotriazole om bronspest tegen te gaan. Geïmpregneerd met paraloid B72 10% in ethylacetaat onder vacuüm.</p> |

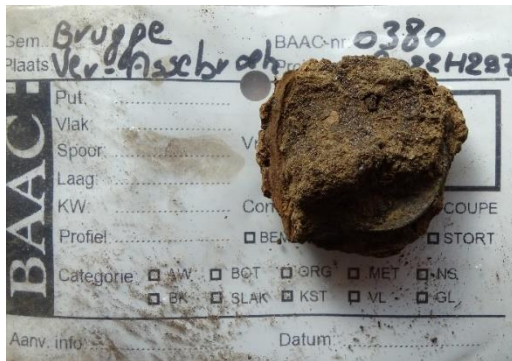
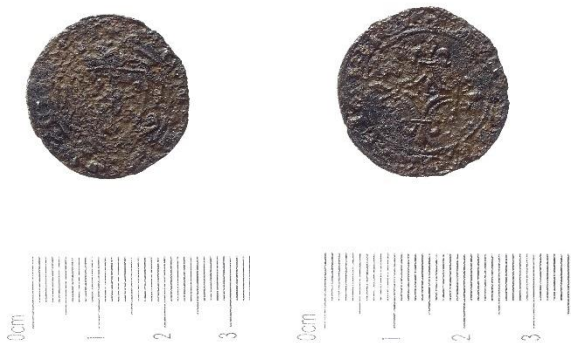
| Vondst | Omschrijving | Materiaal | Conditie en behandeling |
|---|---|---|---|
| 76 | Rekenpenning | MCU | <p>Bedekt met aangehecht bodemmateriaal en corrosie. Foto links is voor de behandeling en toont de staat waarin het object verkeerd bij intake.</p> <p>Weken in demiwater en handmatig (deels)verwijderen van aangehecht bodemmateriaal en corrosie. Object gedroogd in vacuümoven en behandeld met Benzotriazole om bronspest tegen te gaan. Geïmpregneerd met paraloid B72 10% in ethylacetaat onder vacuüm.</p> |

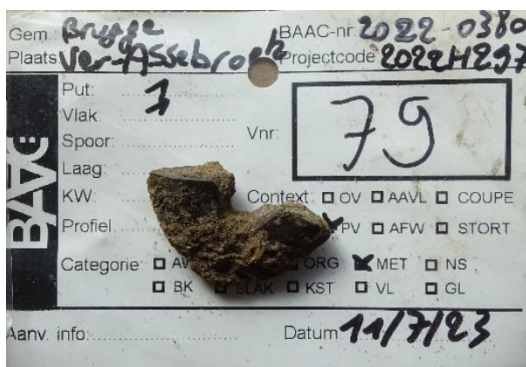
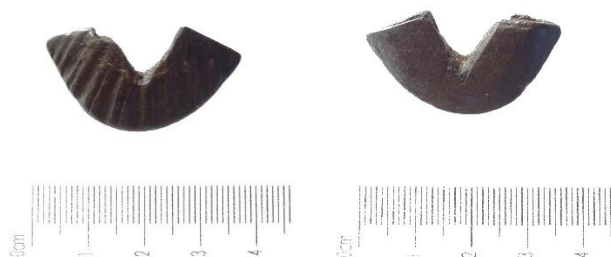
| Vondst | Omschrijving | Materiaal | Conditie en behandeling |
|---|---|---|---|
| 79 | Schedepunt | MCU | <p>Bedekt met aangehecht bodemmateriaal en corrosie. In de binnenkant zit een cementachtige substantie. Foto links is voor de behandeling en toont de staat waarin het object verkeerd bij intake.</p> <p>Weken in demiwater en handmatig (deels)verwijderen van aangehecht bodemmateriaal en corrosie. Object gedroogd in vacuümoven en behandeld met Benzotriazole om bronspest tegen te gaan. Geïmpregneerd met paraloid B72 10% in ethylacetaat onder vacuüm.</p> |
