# Dagrapport Ravels, Onze-Lieve-Vrouwstraat

## 1. Doelstelling

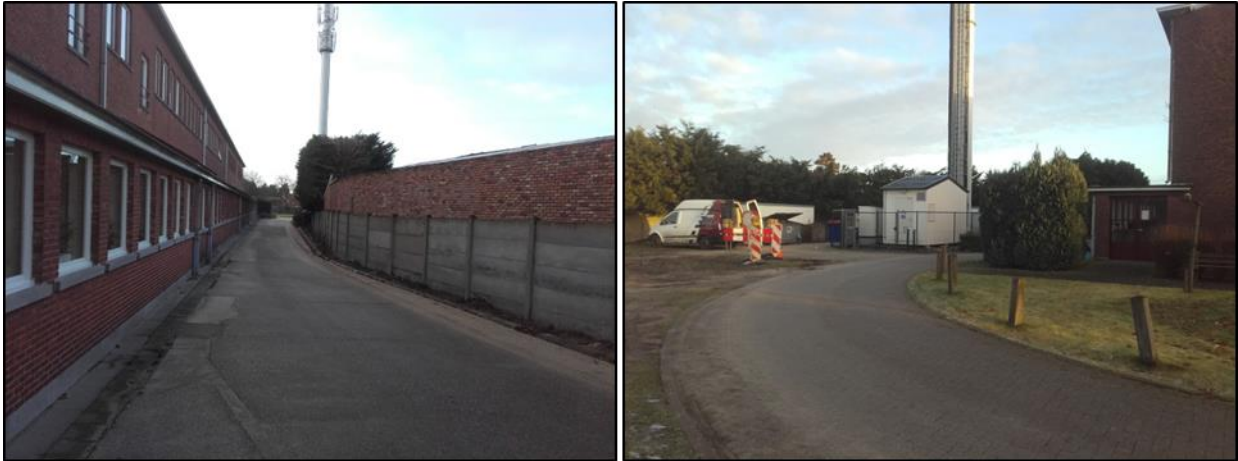
Het noordwestelijke deel van het plangebied was tijdens het veldwerk grotendeels bebouwd en vrijwel geheel verhard. Maaiveldverschillen waren niet zichtbaar. Langs de westzijde van de toegangsweg naar het achter terrein was een smalle groenstrook, waaronder echter kabels en leidingen lagen, die behoren bij de op het achter terrein gelegen UMTS-mast (foto 1). Deze groenstrook kan dan ook als "verstoord" worden geclassificeerd. Langs het te slopen gedeelte van het huidige woonzorgcentrum kon door middel van het lichten van enkele tegels een boring worden geplaatst (nr. 10; fig. 3). De bodemopbouw van deze boring is hoogstwaarschijnlijk kenmerkend voor de bodemopbouw onder de huidige bebouwing van dit gedeelte van het woonzorgcentrum. De foto 1 laat een visueel overzicht zien van het westelijke deel van het plangebied ten tijde van het veldwerk op 5 januari 2017.

*Figuur 1: Foto's van de het( noord)westelijke deel van het plangebied (@BAAC).*

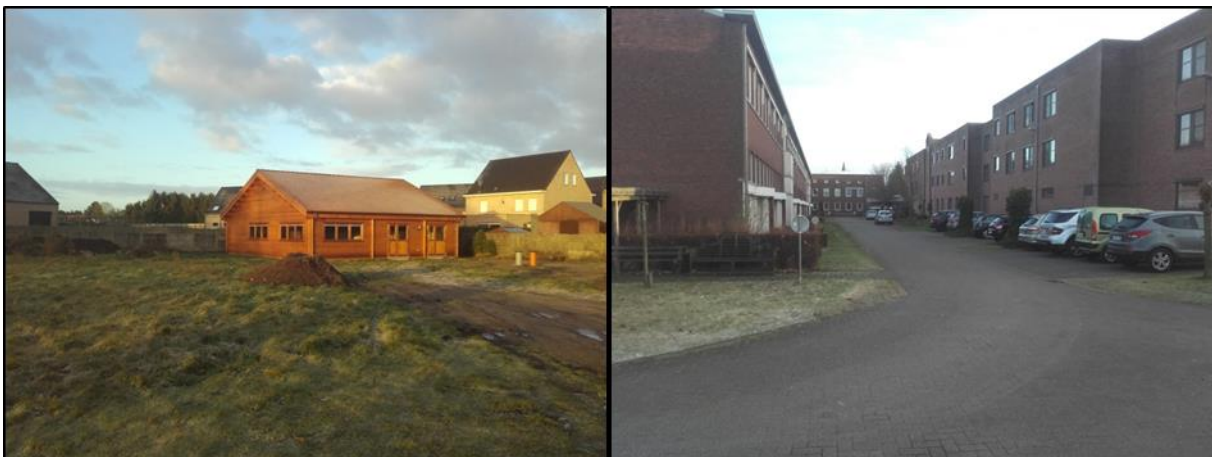
De UMTS-mast ligt iets hoger dan de omgeving. Verder naar het zuidwesten komt een grasweide voor. Boring 6 is verplaatst ten opzichte van het plan na het bureauonderzoek vanwege de aanwezigheid van een recent gebouwd chalet (foto 2). Er is in het gehele zuidelijke deel van het plangebied vrijwel geen reliëfverschil zichtbaar. Het centraal zuidelijke deel van het plangebied bestaat uit een U-vormige inkeping in de bestaande bebouwing van het woonzorgcentrum, een overdekte veranda en tuintjes (foto 2). Ook in dit gedeelte zijn geen noemenswaardige zaken aan het maaiveld zichtbaar.

*Figuur 2: Foto's van de het noordoostelijke deel van het plangebied (@BAAC).*

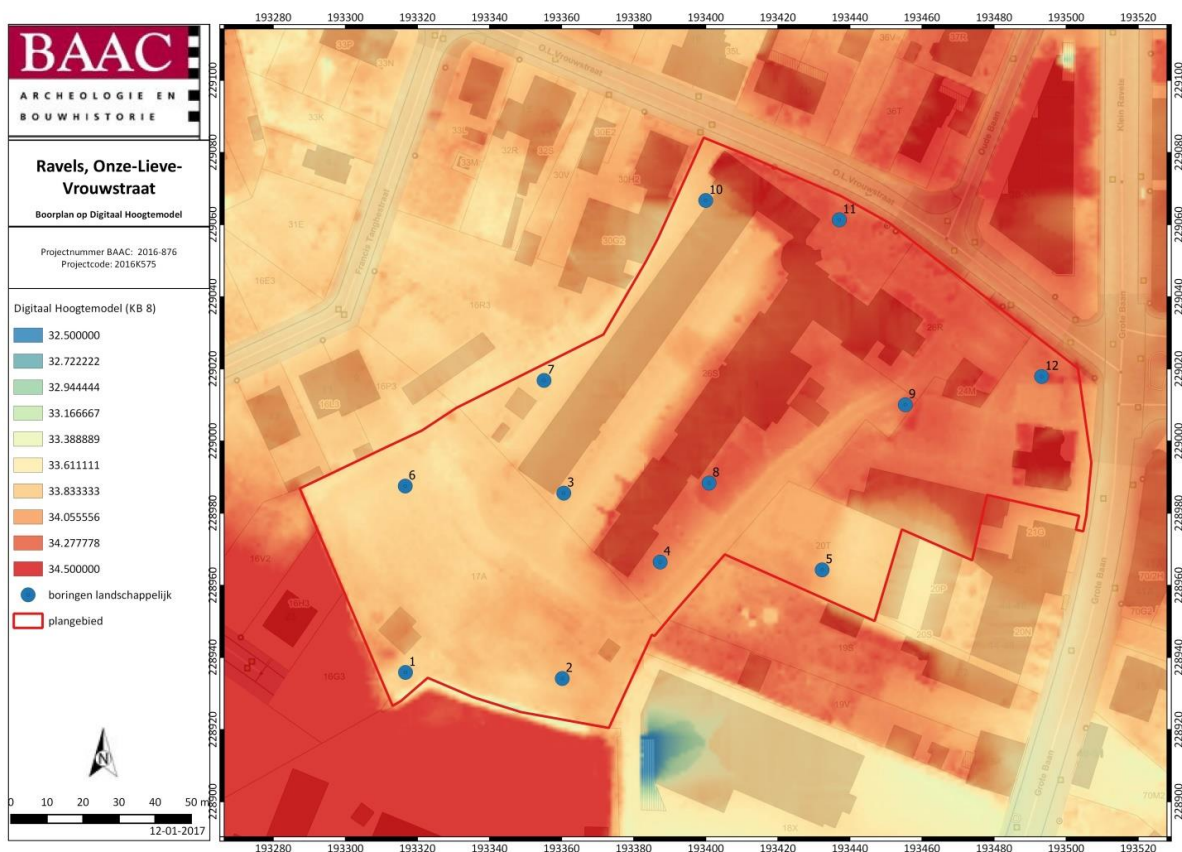
De resterende boringen konden allen worden geplaatst (figuur 3). Het weer was koud, half bewolkt met temperaturen rond 5°C. Boring 6 is circa 20 m naar het noorden verplaatst i.v.m. de aanwezigheid van een pas gebouwd chalet.

De bodemopbouw op het zuidelijke grasveld en kippenweide lijkt grotendeels intact te zijn. Hier komt een matig dik plaggendek van circa 0,5 m voor, waaronder zich een humuspodzolbodem heeft kunnen ontwikkelen in goed gesorteerd, matig fijn dekzand. Ter hoogte van de bebouwing is wederom een verstoord humeus dek aanwezig bovenop de C-horizont. Ter plekke van de boringen 3 en 7 lijkt een vermengde tussenlaag aanwezig te zijn tussen de natuurlijke en antropogene laagpakketten. Mogelijk betreft dit een ploeglaag. Op basis van de bodemopbouw ter plekke van boring 10 lijkt het te slopen westelijk gelegen gebouw van het zorgcentrum een funderingsdiepte van circa 80 cm te hebben. Daaronder bevindt zich mogelijk nog een ouder ophoogpakket (mogelijk middeleeuws).

Samengevat kan worden geconcludeerd dat de bodemopbouw in het zuidelijke deel nog intact is. Hier kunnen nog vindplaatsen uit de steentijd worden aangetroffen. Ter plekke van de bebouwing bedraagt de recente verstoring circa 80 cm, waaronder oudere ophoogpakketten en/of een oudere ploeglaag voor kunnen komen.

*Figuur 3: Situering van de boringen geprojecteerd op de hoogtekaart (verkregen via DOV 2017). Op 5 januari zijn de boringen 1, 2, 3, 6, 7 en 10 gezet.*
