# Dagrapport Ravels, Onze-Lieve-Vrouwstraat

## 1. Doelstelling

In de namiddag van 4 januari 2017 heeft een landschappelijk bodemonderzoek plaatsgevonden om een beeld te verkrijgen van de bodemopbouw, intactheid van de bodem en landschappelijke situering van het plangebied. Dit in het kader van de toekomstige ontwikkelingen van het plangebied. Men is voornemens een nieuw woonzorgcentrum te realiseren op een perceel van ca. 1,85 ha.

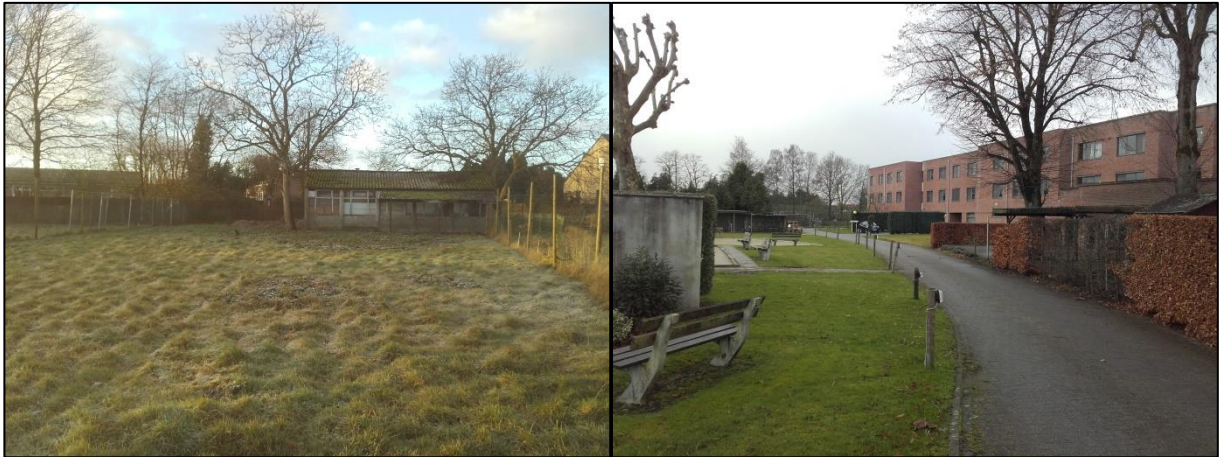
Het oostelijke en zuidoostelijke deel van het plangebied bestond op 4 januari 2017 uit een geasfalteerde uitgangsweg, enkele (christelijk georiënteerde) kunstwerken, jeu-des-boules-banen en auto- en fietsparkeerplaatsen. Het maaiveld loopt zichtbaar op in noordelijke richting, waarbij er een knik in het maaiveldniveau wordt waargenomen ter hoogte van boring 8. Richting boorlocatie 5 loopt het maaiveld juist flink af in de richting van een parkeerplaats.

*Figuur 1: Foto's van de het zuid(oost)elijke deel van het plangebied (@BAAC).*

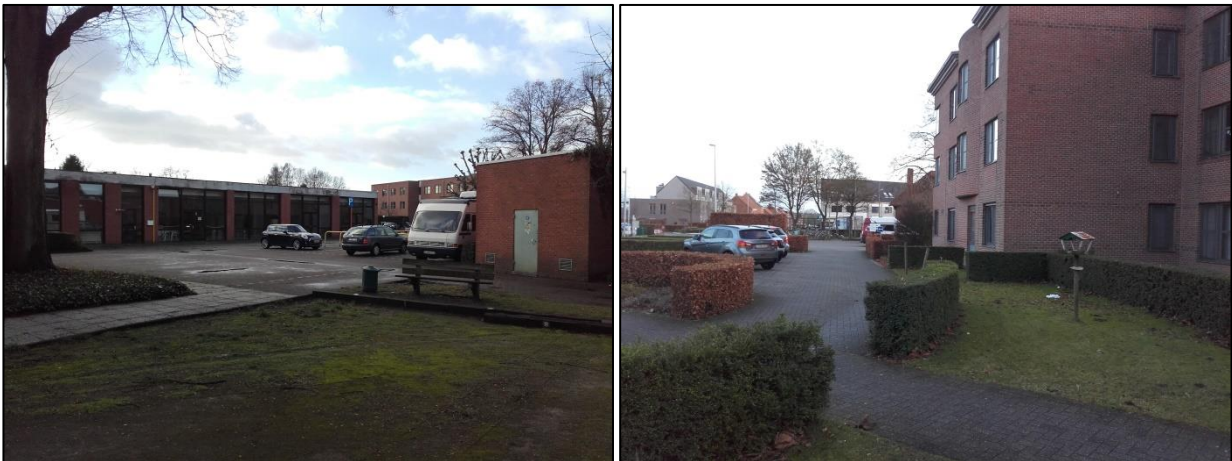
Het (noord)oostelijke deel is vrijwel geheel verhard (parkeerplaatsen en bebouwing) met een enkel plantsoen, een jeu-des-boules-baan en een grote parkeerplek. Tevens komt hier een elektriciteitshuisje voor, waarvan kan worden aangenomen dat de bodem hier tot diep in de ondergrond vergraven is (uitgangspunt 2 m -mv). Er zijn aan het maaiveld geen aanwijzingen zichtbaar van de voormalige bebouwing, die hier in de 18e eeuw heeft gelegen. Ook zijn geen aanwijzingen van de voormalige doorgaande weg richting Turnhout, "de Oude Baan" zichtbaar aan het maaiveld. Mogelijk dat een nog levende, zichtbaar oudere eik oorspronkelijk langs de "Oude Baan" heeft gestaan (fig. 2).

*Figuur 2: Foto's van de het noordoostelijke deel van het plangebied (@BAAC).*

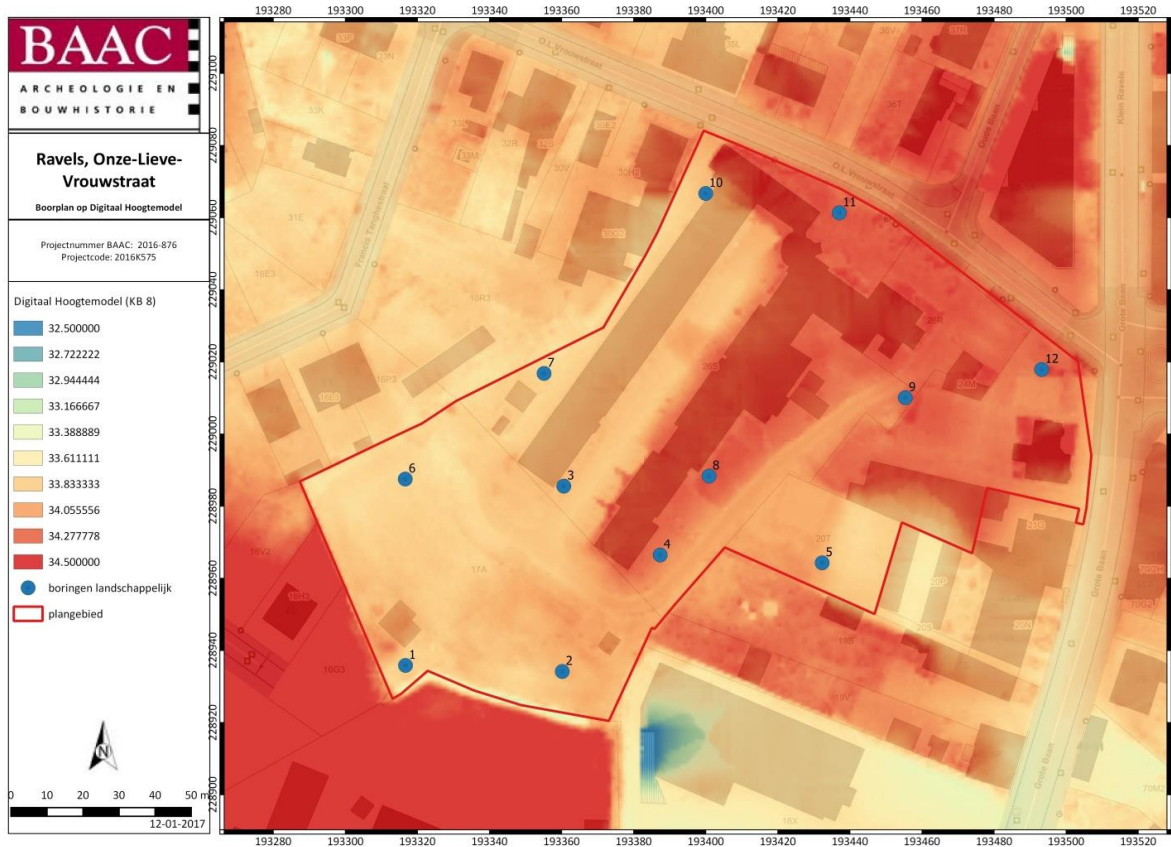
De boringen konden allen worden geplaatst (figuur 3). Het weer was koud, wisselvallig met temperaturen rond 3°C. Boring 8 is circa 10 m naar het Zuidwesten verplaatst i.v.m. kabels en leidingen in de ondergrond. Ook boring 11 is verplaatst i.v.m. kabels en leidingen.

De bodemopbouw blijkt tot variabele diepte verstoord te zijn. Rond de boringen bedraagt de (sub)recente verstoringsdiepte circa 1,5 m, terwijl deze ter hoogte van de Onze-Lieve-Vrouwstraat slechts 30 tot 45 cm bedraagt. Een uitschieter qua verstoring komt voor ter hoogte van boring 5 tot 215 cm –mv. Hier is mogelijk sprake van een slotdemping.

*Figuur 3: Situering van de boringen geprojecteerd op de hoogtekaart (verkregen via DOV 2017). Op 4 januari zijn de boringen 4, 5, 8, 9, 11 en 12 gezet.*
