# NOTA

## DEINSESTEENWEG 121 TE TIELT

### DEEL 1 VERSLAG VAN RESULTATEN

### ABO Archeologische Rapporten 2098

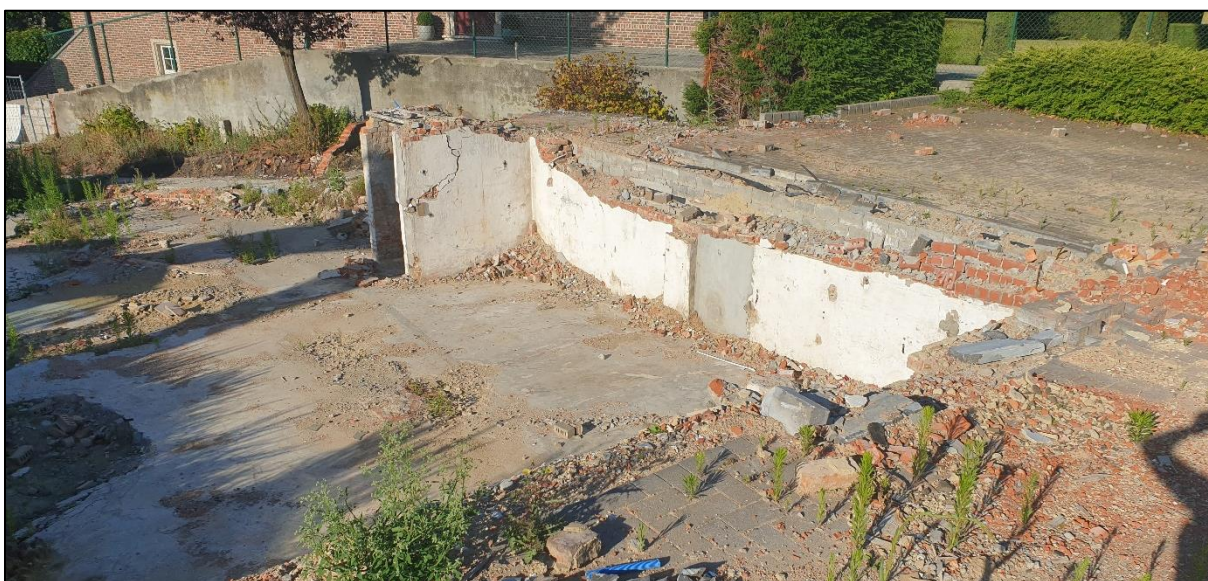
**Figuur 6:** De nog aanwezige vloerplaat van de gebouwen aan de straatzijde.

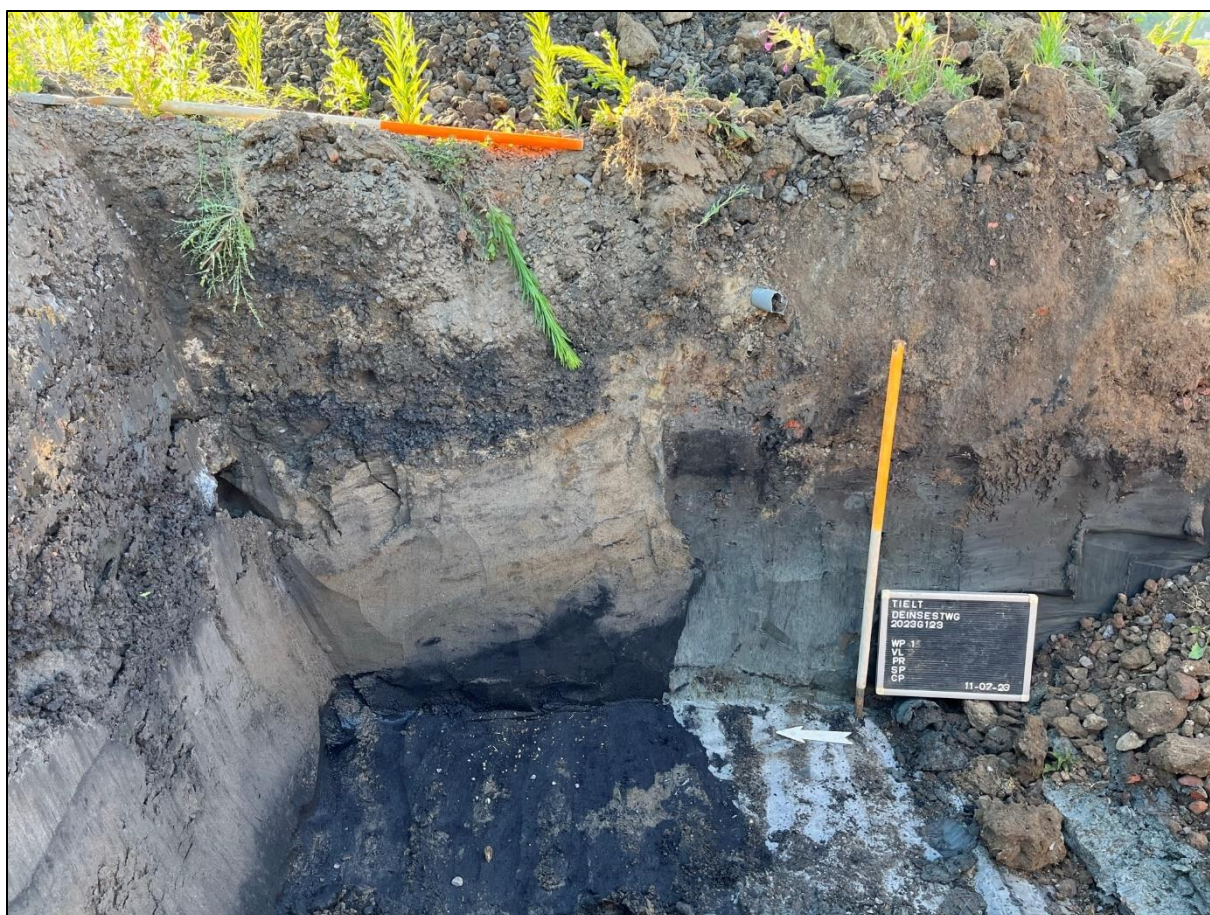
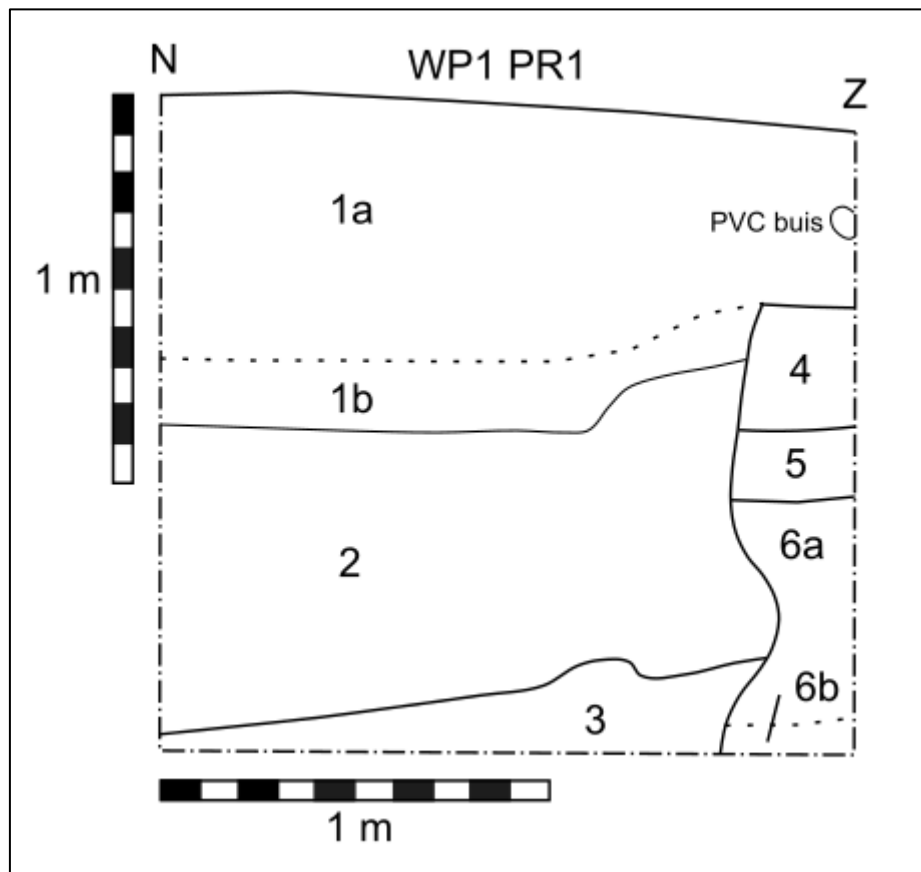
- Bij **profiel 1** in **werkput 1** (Figuur 12) bestond de bovenste 0,90 meter uit een dik pakket van grijsbruin zand met puin en bakstenen in. Ook is er een PVC-buis zichtbaar in deze laag (1a en 1b). Daarop volgde aan de noordelijke zijde een heterogeen grijsbruin en zandig pakket dat rijk was aan baksteenspikkels en glimmerhoudend tot op een diepte van 1,60 m-Mv (2). Hieronder kwam een zeer zwarte en duidelijk antropogene zandlaag voor die waterverzadigd was en een oliegeur bevatte (3). Aan de zuidzijde kwamen nog twee verstoorde lemige laagjes voor die ook baksteen en steenpuin bevatten (4 en 5). Tenslotte werd er een heterogene groengrijze leemlaag aangetroffen tot een diepte van 1,70 m-Mv. Mogelijks gaat het hier om een door verontreiniging verkleurde C-horizont of colluviumlaag (6).

Figuur 12: Foto en tekening van profiel 1 in werkput 1. Lagen 1a, 1b, 2, 3, 4 en 5 zijn verstoord.

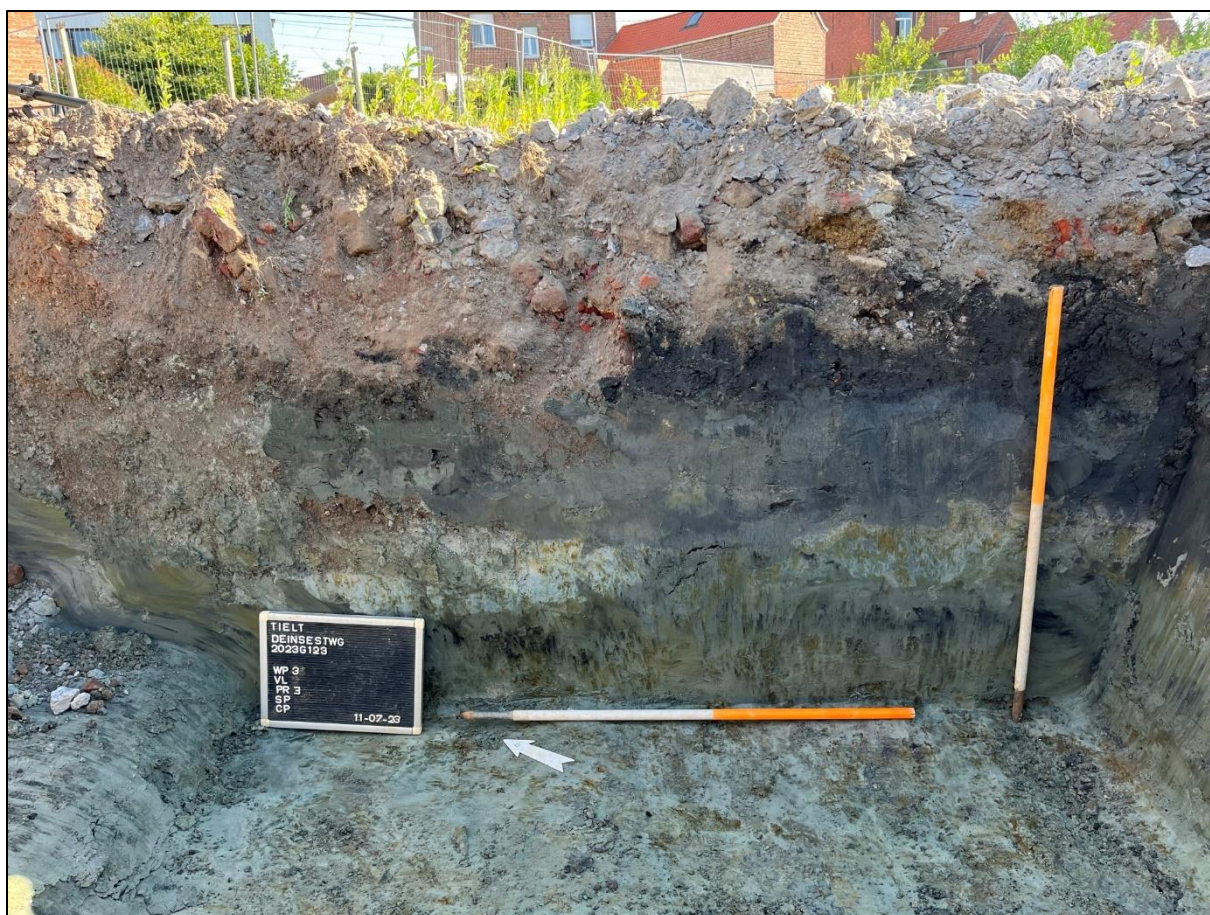
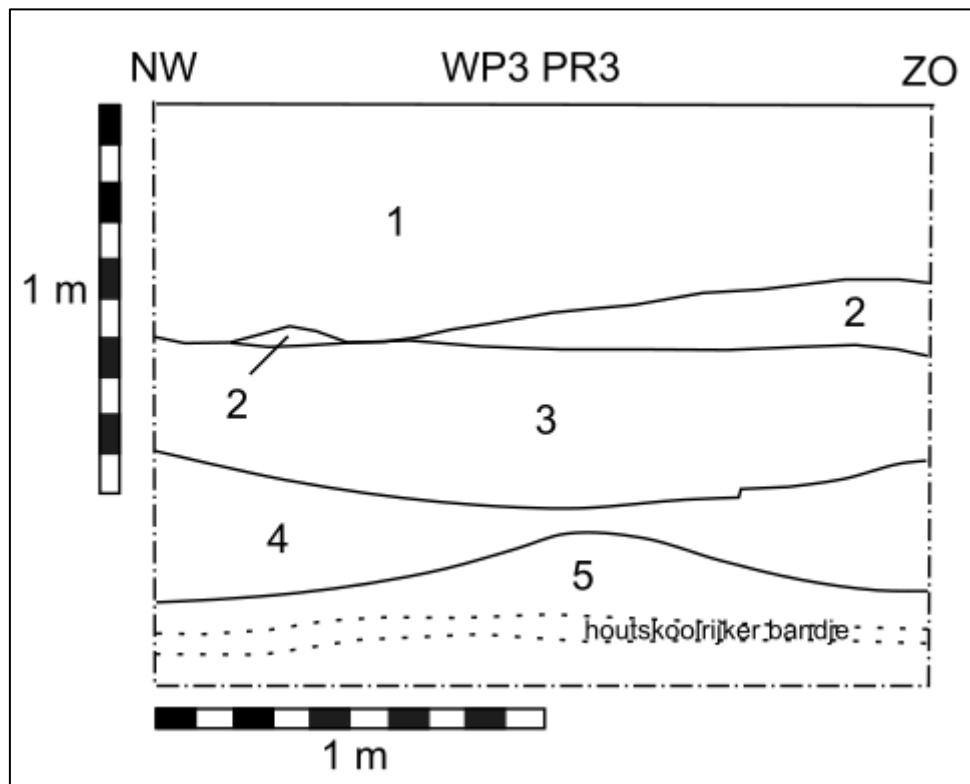
- Bij **profiel 3** in **werkput 3** (Figuur 13) kwam er een puinpakket voor tot een diepte tussen 0,45 m-Mv en 0,60 m-Mv (1). Hierop volgde een dunne homogene en verstoorde leemlaag met vrij veel baksteen- en houtskoolspikkels tot een diepte van 0,60 m-Mv (2). Tot een diepte van 1,05 m-Mv kwam nog een derde verstoringslaag voor die groengrijs van kleur was en vrij veel houtskoolspikkels bevatte (3). Hierna volgde een vrij onscherpe overgang naar de originele lemige bodem die lichtgrijs van kleur was met roestvlekken, houtskool- en mangaanspikkels (4). Ook hier was wel wat verkleuring zichtbaar zoals bij profiel 1.

Figuur 13: Foto en tekening van profiel 3 in werkput 3. Lagen 1, 2, 3 en 4 zijn verstoord.

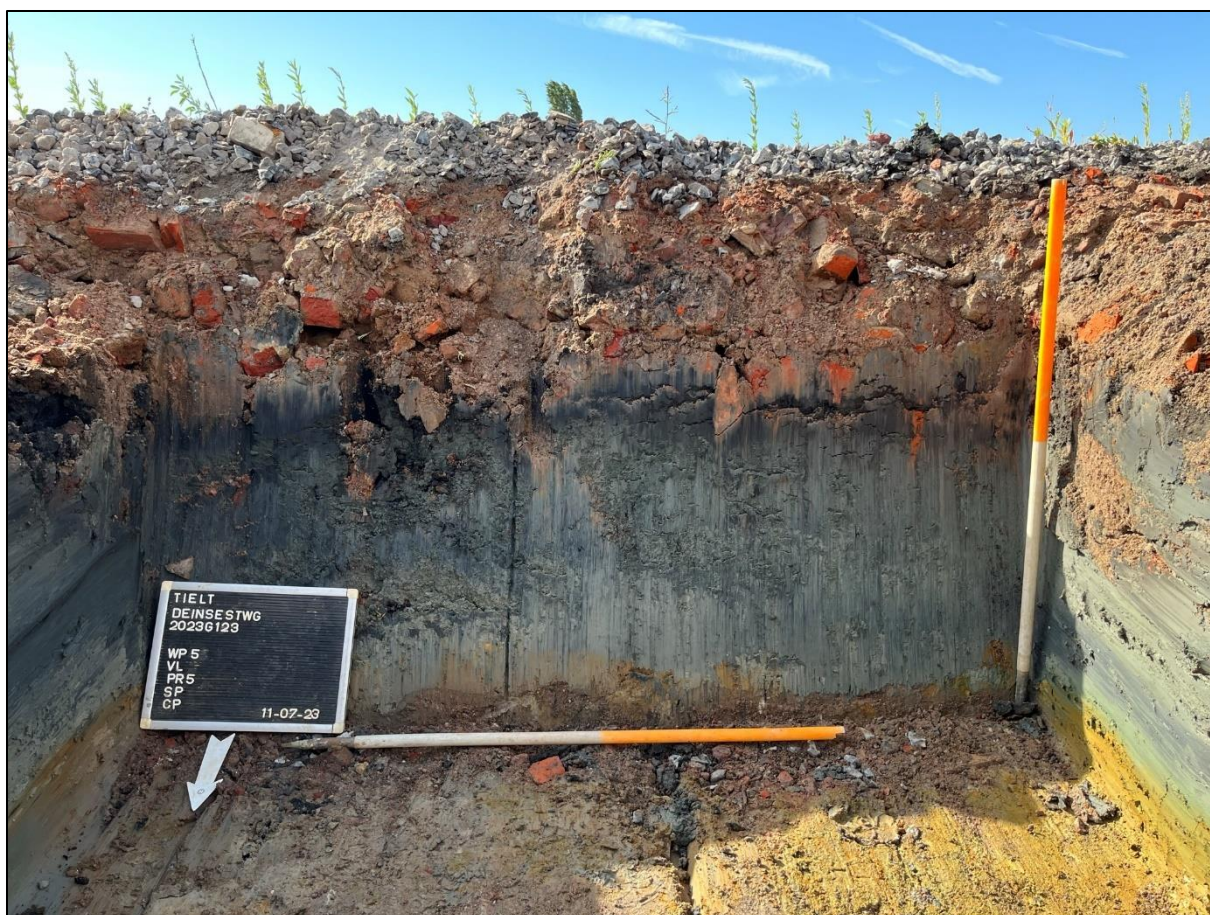
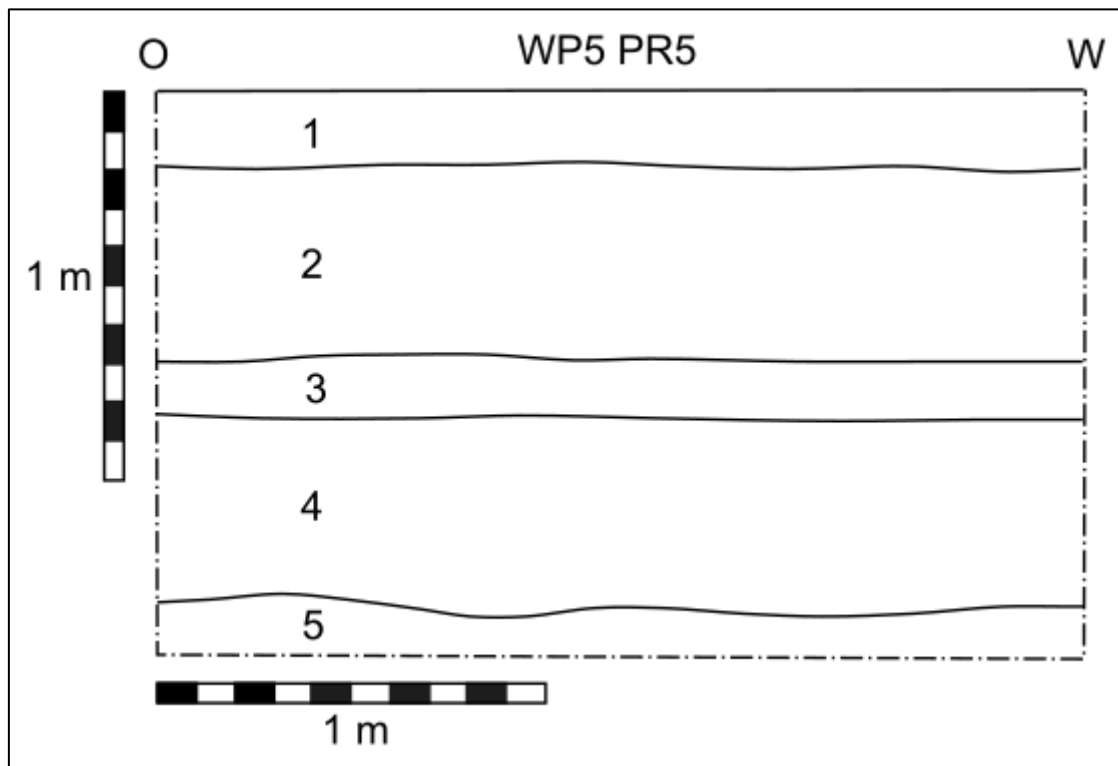
- **Profiel 5** in **werkput 5** (Figuur 14) bleek volledig verstoord en kon omwille van een nakende instorting niet dieper gezet worden. Onder een 0,20 meter dik pakket kiezels (1) kwam een scherp afgelijnde en verstoorde puinlaag voor met baksteen en bruin zand tot een diepte van 0,70 m-Mv (2). Hierop volgde een dun heterogeen leemlaagje dat donkergrijs van kleur was (3). De daaropvolgende heterogene donker grijsbruine leemlaag was rijk aan baksteenbrokken en houtskool, met een diepte tot 1,30 m-Mv (4). Ook de laatste geelbruine leemlaag tot een diepte van 1,47 m-Mv was volledig verstoord en rijk aan puin (5).

Figuur 14: Foto en tekening van profiel 5 in werkput 5. Lagen 1, 2, 3 en 4 zijn verstoord.

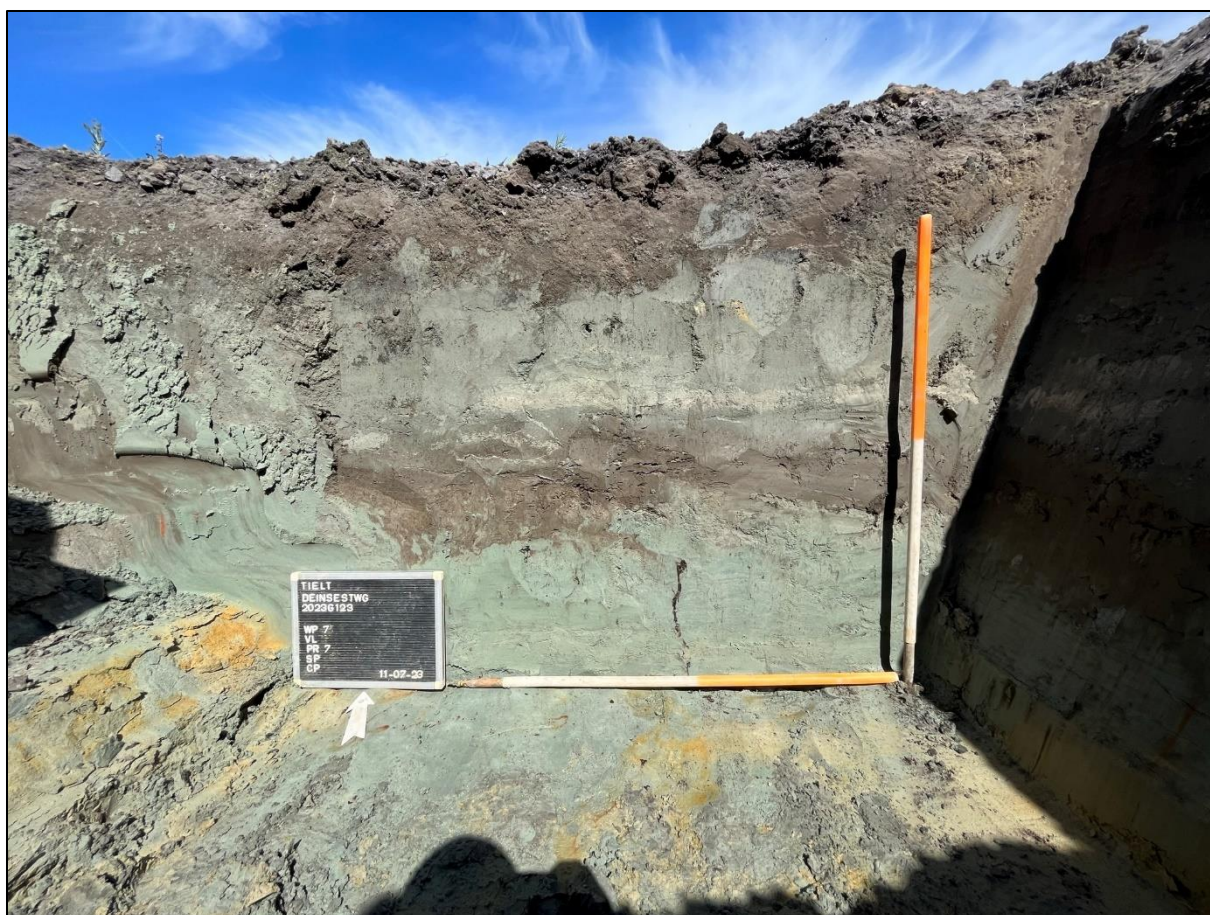
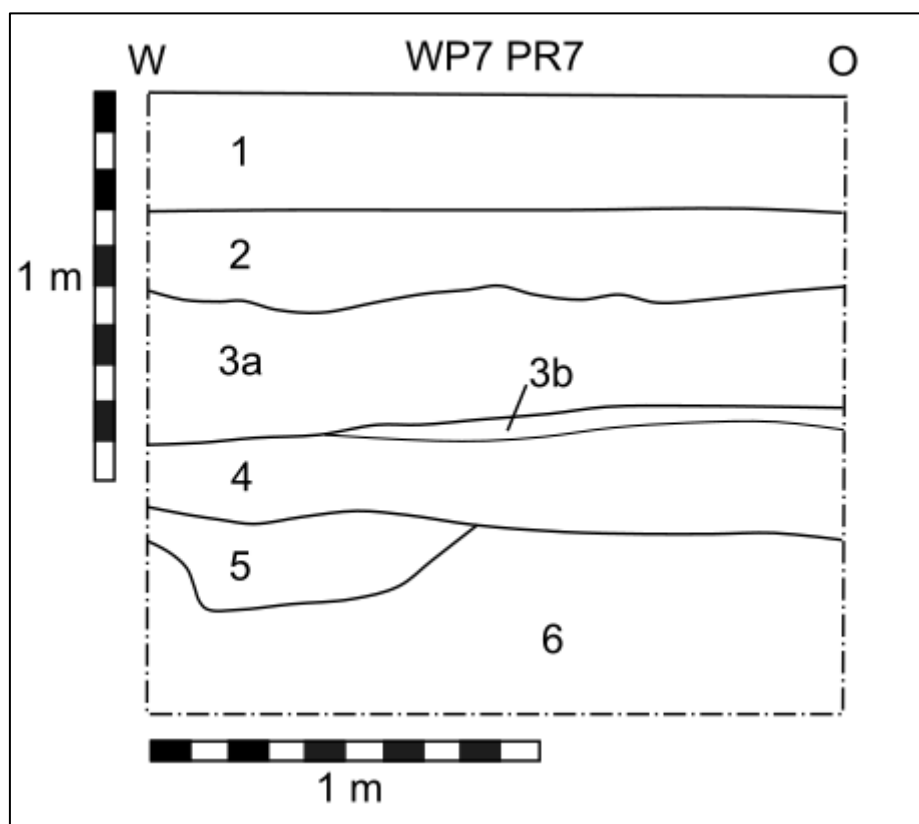
- Ook ter hoogte van **profiel 7** in **werkput 7** (Figuur 15) kwam een pakket grijze kiezels en grof zand voor tot een diepte van 0,30 m-Mv (1). De daaropvolgende grijsbruine zandlaag was ook duidelijk verstoord (2). Tussen 0,50 m-Mv en 0,90 m-Mv kwam een heterogene en verstoorde groengrijze zandlaag voor met baksteen- en houtskoolspikkels. Ook de onderliggende donker grijsbruine lemige lagen tot 1,32 m-Mv vertoonden gelijkaardige sporen van vergraving in combinatie met baksteen- en houtskoolspikkels (4 en 5). Tenslotte werd een natuurlijke grijsgroene laag bereikt met sporen van bioturbatie (6).

Figuur 15: Foto en tekening van profiel 7 in werkput 7. Lagen 1, 2, 3a, 3b, 4 en 5 zijn verstoord.

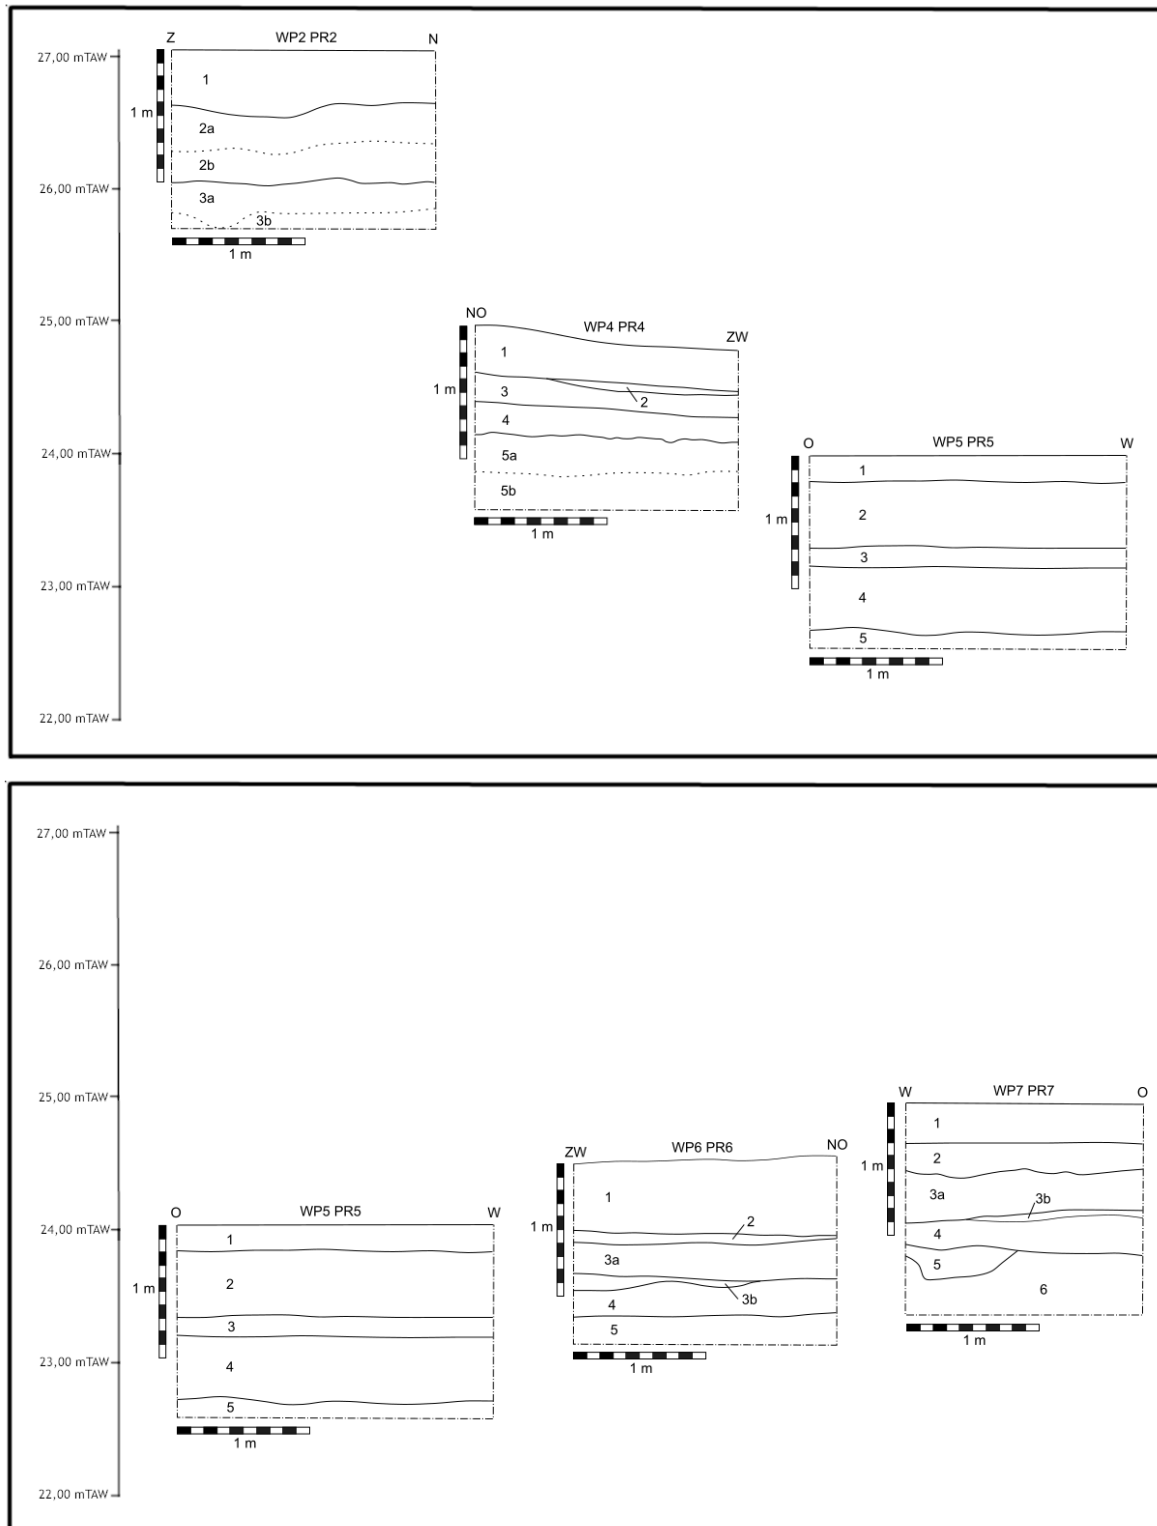
Op de transecten is duidelijk te zien dat het terrein sterk afheft van noord (ca. 27,00 mTAW) naar zuid (ca. 24,00 mTAW) en lichtjes oploopt van zuidwest (ca. 24,00 mTAW) naar noordoost (25,00 mTAW). De gebouwen en de verhardingen volgen dus de natuurlijke glooiing van het terrein, aangezien de verstoorde lagen telkens overal tussen 0,80 m-Mv en 1,70 m-Mv voor komen.

Figuur 16: Transecten van profielen 2, 4 en 5 en van profielen 5, 6 en 7.
