## Dagrapport Oostende – Bootsman (22/09/2016)

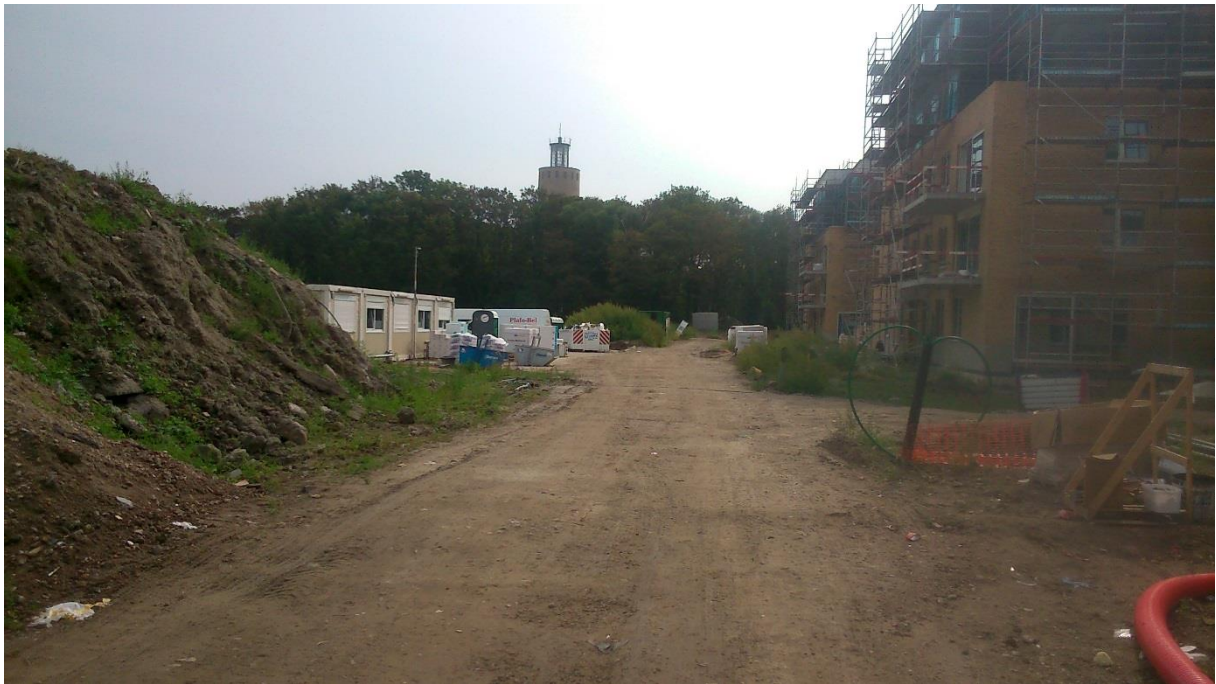
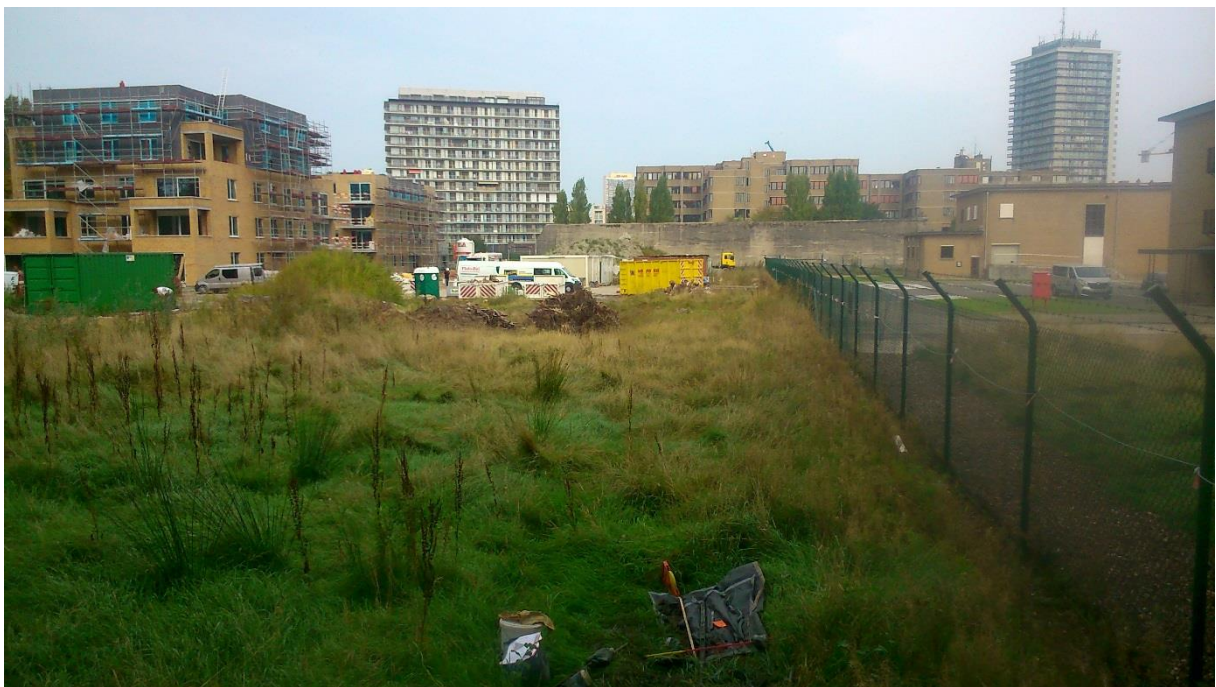
Op het moment van het onderzoek was het terrein braakliggend en gedeeltelijk reeds in gebruik als werf. Binnen het plangebied zelf waren nog geen graafwerkzaamheden bezig. Enkele delen van het terrein werden gebruikt voor de stockage van gronddepot. Verder waren er enkele containers en tijdelijke werfgebouwen aanwezig, waarbij de toegang tot de werfinfrastructuur werd verschaft door een met puin en grind verharde werfweg (zie figuur 1).

*Figuur 1: Foto's van het terrein tijdens de uitvoering van de werkzaamheden.*
