## Wervik Hellestraat: de muurrestanten (Robrecht Vanoverbeke)

### Beschrijving muurwerk WP5

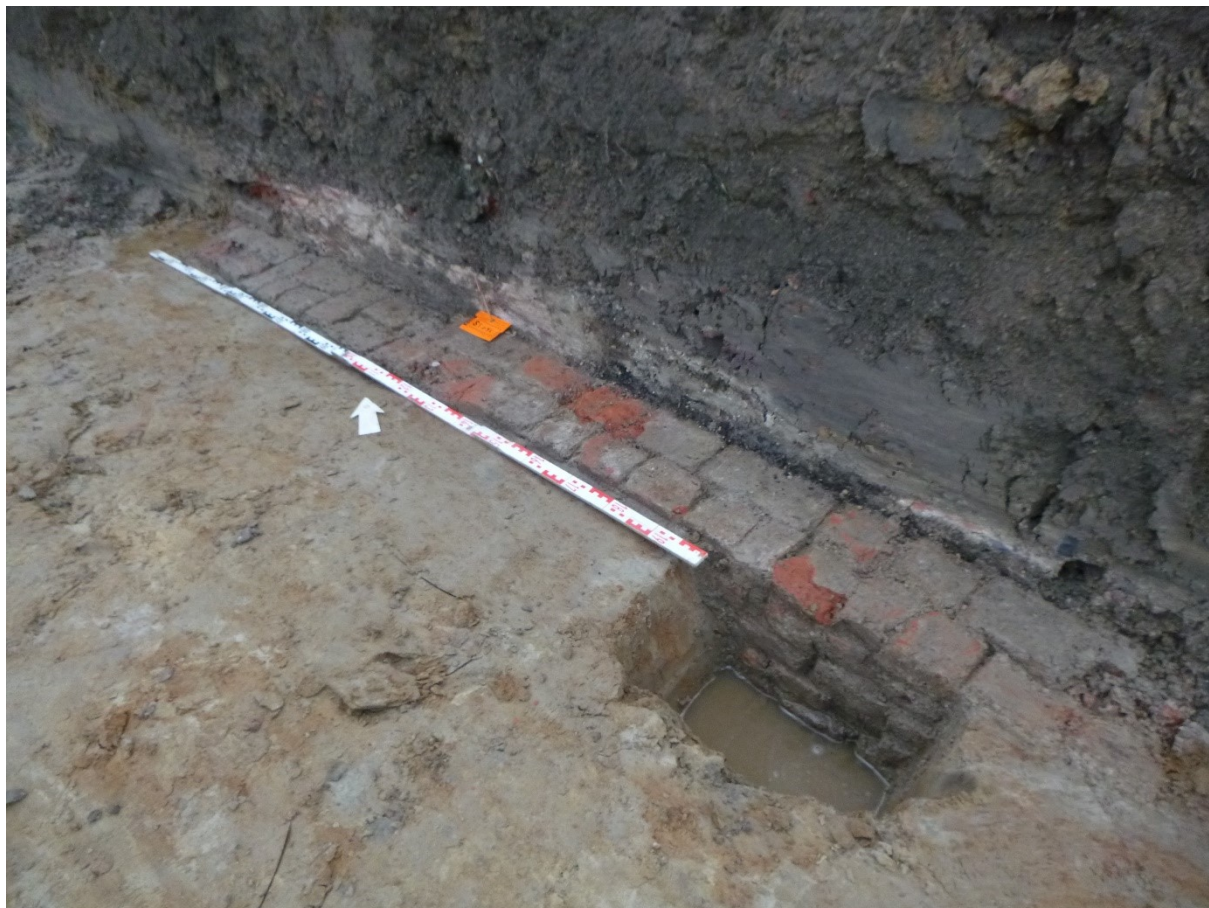
**S5.096:** Muur, 1 steens breed, rode baksteen (recuperatie), 18x10x5 cm, zachte zandmortel, zuidkant van de muur is weggebroken, deels in putwand, 6 baksteenlagen diep.

*Figuur 1: Spoorfoto S5096*

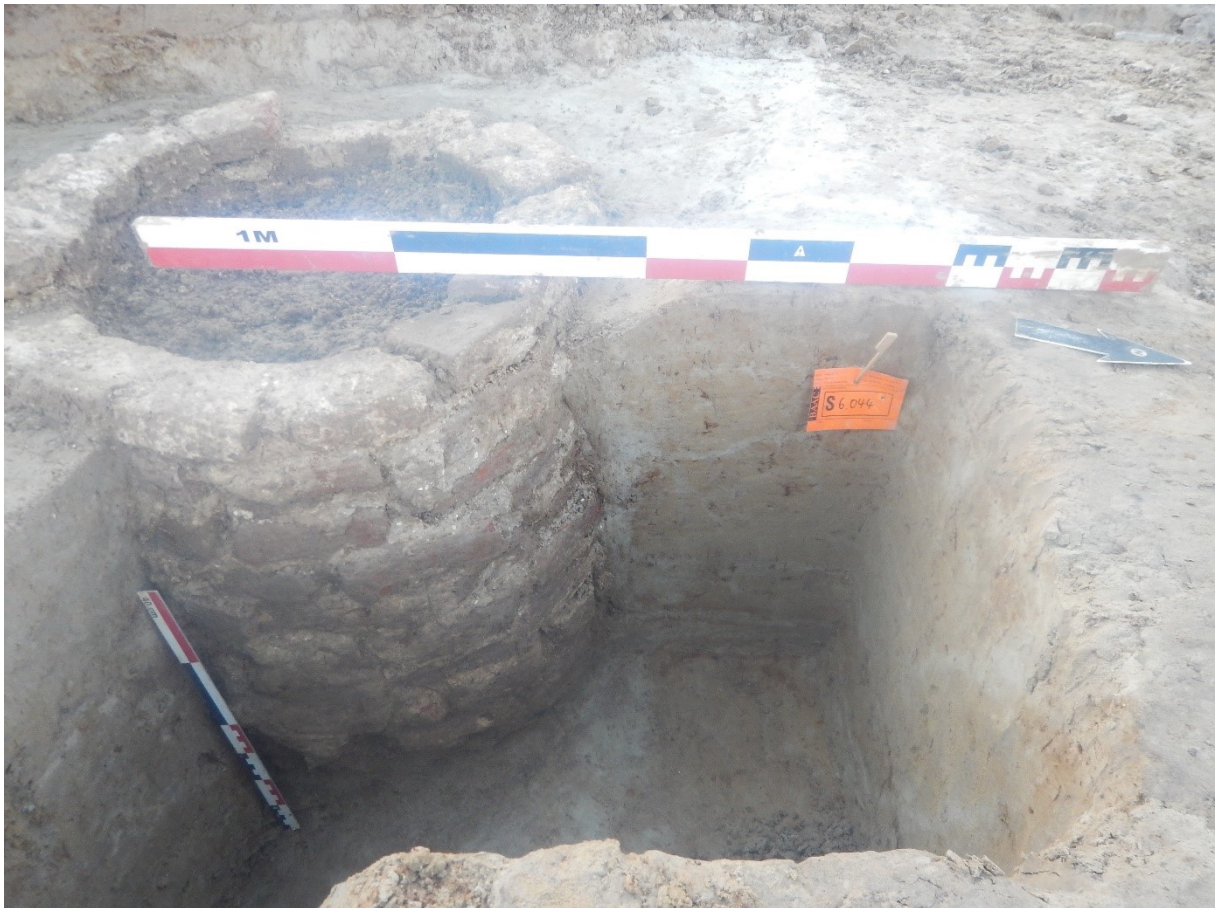
**S6.044:** rond gemetst (water)putje; buitendiameter 56cm-binnendiameter 46cm; muurwerk is halfsteens breed; recuperatie rode baksteen/halve baksteen, o.a. 22x10,5x5 cm; harde zand-kalkmortel; minimum 9 baksteen-lagen diep; vulling: puin en leem

*Figuur 2: Coupe op S6044*

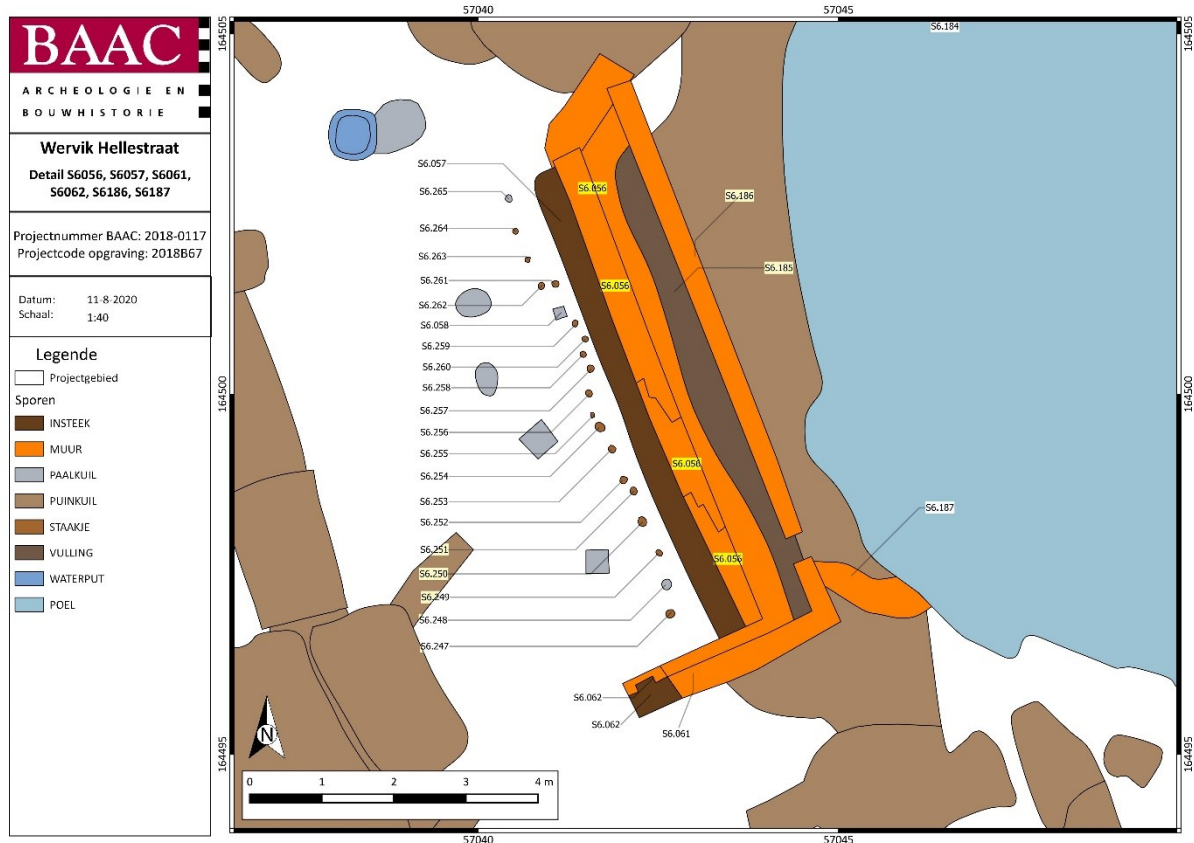
**S6.056:** oeeververstevinging aan poel; heel gelijkaardig aan S6.091 (zelfde bouwfase en -materialen); opgaand muurwerk is hier nog 6 baksteen-lagen; op 1<sup>e</sup> vertanding, 5-8cm, van 1 baksteen-laag diep; 2<sup>e</sup> vertanding heel onregelmatig door forse verzakking richting westen, nog 4 baksteen-lagen diep; aan NW-uiteinde van lang deel hier geen haakse uitsprong naar westen, maar 'bocht' naar noordoosten, aanzet muurwerk en uitbraak in die richting duidelijk zichtbaar, deze volgt de oever van de poel; helaas uitgebroken; aan westkant insteek met palen en liggend hout (S6.158); Mogelijk verstevinging bij verzakking of voorgaande houten oeversbeschoeiing. – parallel hieraan nog een palen rij (staakjes) = nog oudere beschoeiing?

**S6.057:** verstevinging verzakt muurwerk S6.056; houten palen en liggend hout tegen westzijde S6.056; onvergaan hout - subrecent

**S6.061:** haakse uitsprong S6.056 (gelijkaardig aan uitspongen S6.091); staat koud tegen S6.056; slechts 2 baksteen-lagen diep

**S6.062** = S6.061

**S6.186=S6.187** (1 geheel): lineair muurwerk/fundering; parallel aan S6.056; opgaand muurwerk 1 steens breed, nog max 3 baksteen-lagen diep, op vertanding van ca. 10cm (richting oosten), vertanding is nog 5 baksteen-lagen diep; alles opgebouwd uit rode baksteen, 21x10x5 cm, harde kalkmortel; in het zuiden koud tegen S6.056 aangebouwd, in noorden over S6.056 heen gebouwd, wijst op latere toevoeging mogelijk als versterking. Subrecent.

*Plan 1: Detail Muurrestanten S6056, S6057, S6061, S6062, S6186 en S6187 (analoog; 1:1; 11.08.2020)*

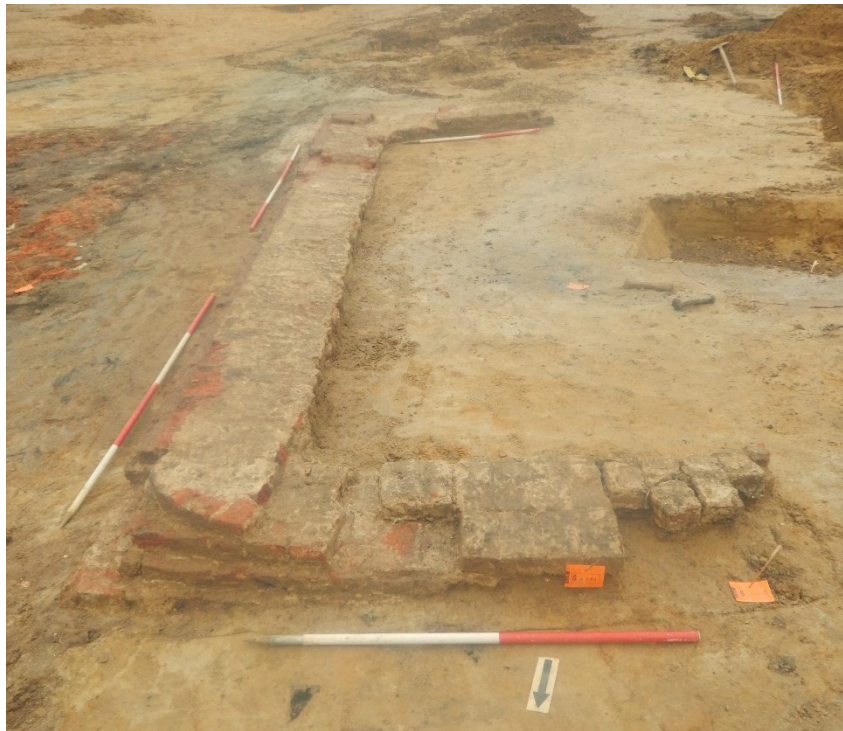
**S6.091:** Muurwerk als oeverversterking poel; lineair noordwest-zuidoost met aan de uiteinden telkens een haakse uitsprong richting zuidwesten.

-lang deel: opgaand muurwerk, nog 1 baksteen-laag diep, 2 steens breed, 44cm, donker rode baksteen 20x10x5 cm, harde kalk-zandmortel, aan de noordwestelijke uithoek mooi afgeronde hoek in metselwerk; fundering bestaat uit 2 vertandingen; 1<sup>e</sup> vertanding springt 5cm uit naar NO, 1 baksteen-laag diep; zelfde metselwerk; 2<sup>e</sup> vertanding springt 5cm uit (in totaal 58cm breed), 4 baksteen-lagen diep, zelfde materialen, maar heel rommelig gemetst (geen insteek en was niet zichtbaar bovengronds). Blijkt verzakt naar westen; uitsprongen zijn vermoedelijk latere toevoegingen om dit tegen te gaan

- zuidelijke haakse uitsprong is niet in verband gemetst met lang stuk (staat er 'koud' tegen) latere toevoeging; 2 steens breed 42cm, geen vertandingen en slechts 2 baksteen-lagen diep (dus minder diep dan lang deel); zelfde bouwmaterialen

-noordelijke haakse uitsprong: minder duidelijk koud verband met lang deel; wel ook slechts 2 baksteen-lagen diep; opgaand muurwerk van lang deel met afgeronde hoek lijkt door te lopen over dit deel; bovenbouw wel in verband, onderbouw niet?

*Figuur 3: S6091, zicht vanuit het noorden*

**Interpretatie:** oorspronkelijke drenkpoel (grote vullingspakketten/dagzomen in vlak) met flankerend muurwerk S6.091 en S6.056, door verzakkingen werden hier en daar verstevigingen toegevoegd (nog onduidelijk of houten resten versteviging zijn of voorgaande beschoeiingsfases – poel wordt opgevuld en centraal wordt drenkput S6.189/6.201 opgetrokken; allemaal post-middeleeuws tot subrecent

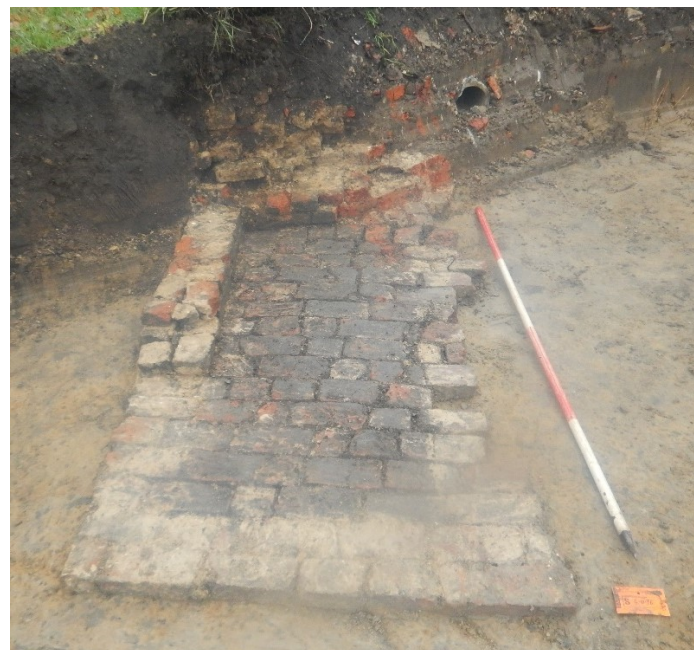
**S6.096:** restant van keldertje; rechthoekig 188x114cm; aan noord-zijde nog aanzet van ander muurwerk (S11032); opgaand muurwerk keldertje: 1 steens breed; rode baksteen, recuperatie/halfjes, o.a. 20x9,5x5 cm, halfzachte zand-kalkmortel; vloer ook recuperatie baksteen zelfde maten en mortel; geen beerput of waterkelder, vermoedelijk 'koelruimte/berging'. bovenliggende structuren zijn weg; post ME – subrecent – is koud tegen S11032 aangebouwd.

*Figuur 4: Detail muurwerk S6096*

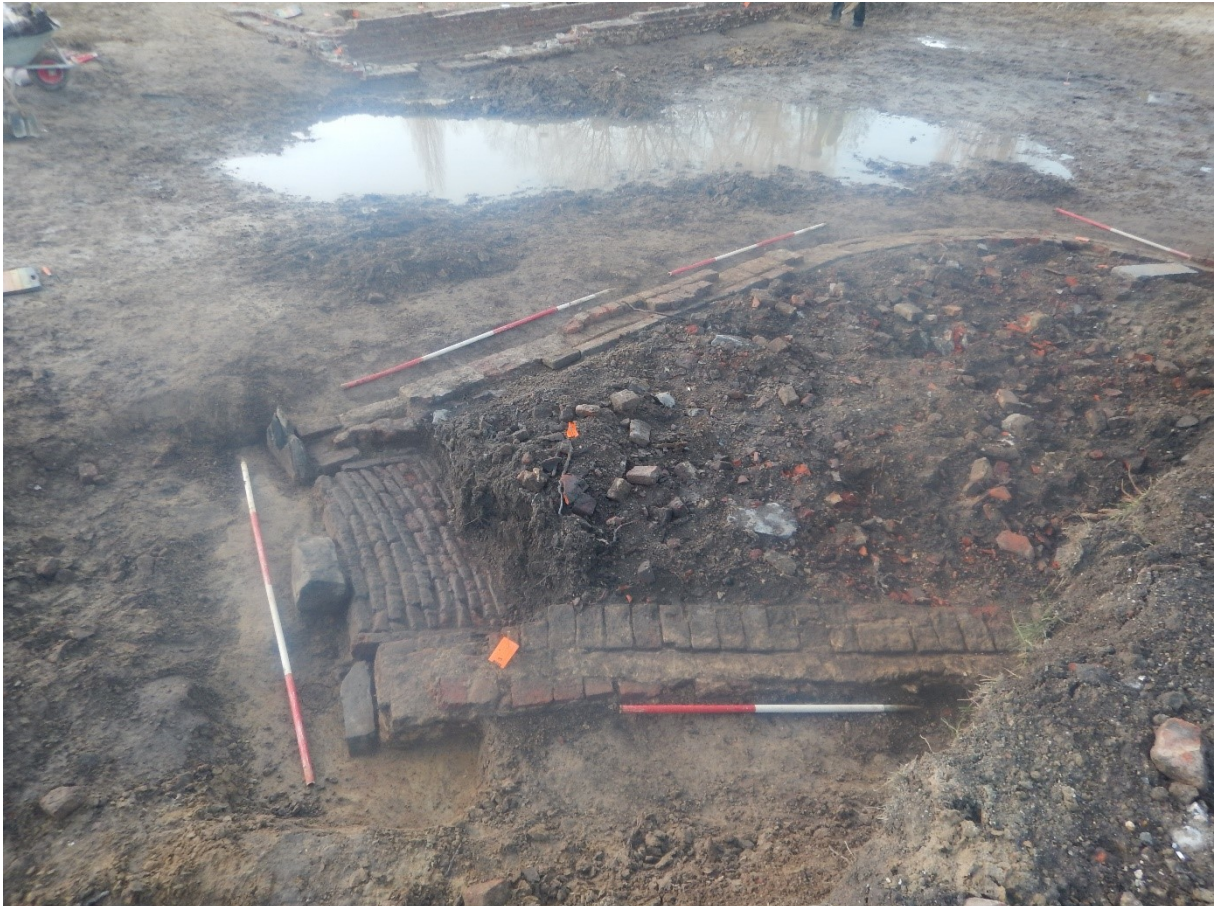
**S6.189 en S6.201** (1 geheel): waterput/drenkput in poel; hoefijzervormig- 'ingang' langs zuiden; muurwerk is 1,5 steens breed (34cm); donkerrode baksteen, 20x10x5 cm, ook recuperatie-baksteen, harde zandmortel; muurwerk lijkt verzakt naar buiten toe; 'opening' in zuiden onduidelijk – verstoord; vulling van de put (S6.199) bestaat uit slooppuin; aan 'ingang' werd deel van vloer blootgelegd, duidelijke helling richting noorden, rode baksteen (21x10x5 cm, geen mortel) op de kant gelegd in parallelle stroken, aan rand vloer 1 rij bakstenen haaks; ingang is afgesloten met grote brokken grijze Doornikse natuursteen; geheel is subrecent (19<sup>e</sup>)

*Figuur 5: Overzicht muurrestanten S6189 en S6201*

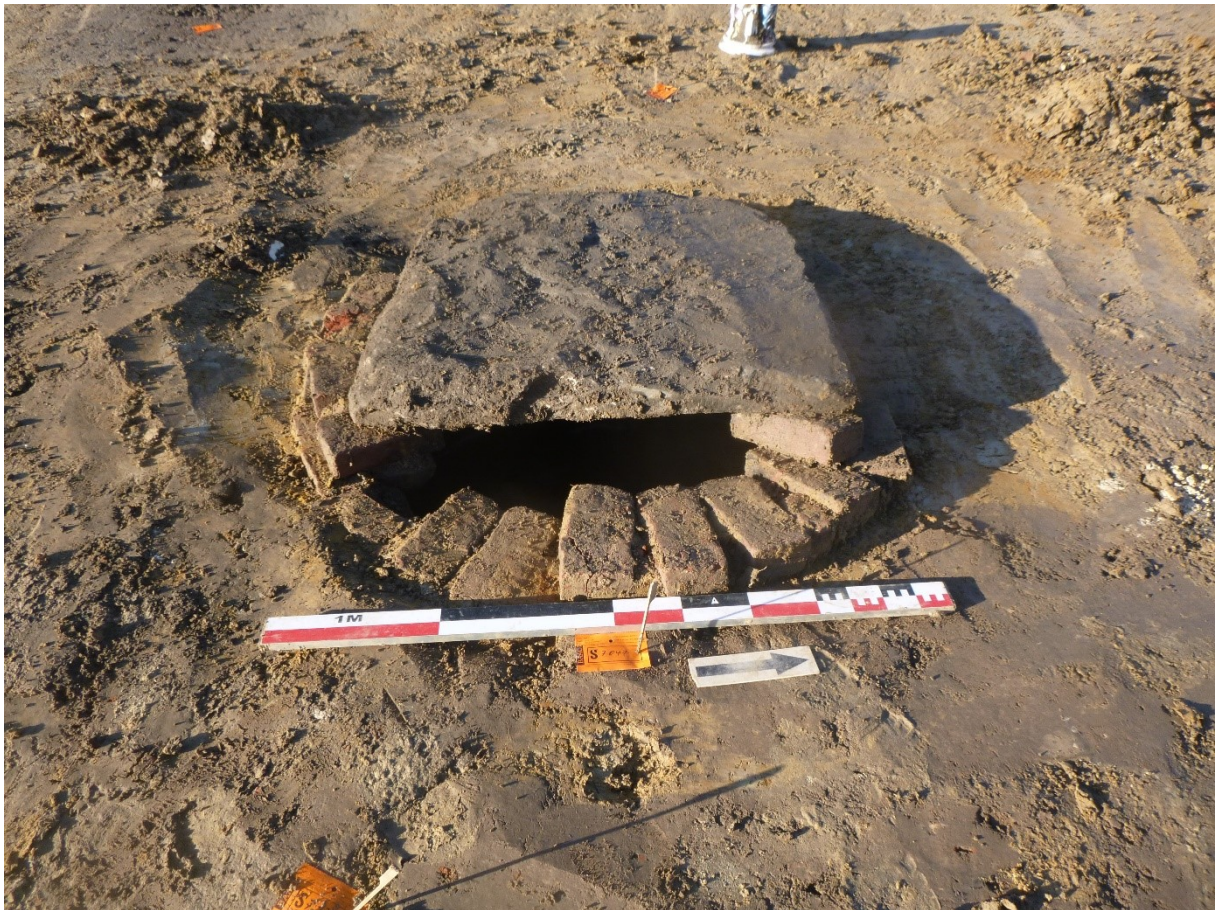
**S7.047:** ronde gemetste waterput-afgedekt met grote natuursteen-plaat; muurwerk is 1-steens, donkerrode baksteen 22x10x6,5 cm, geen mortel; natuursteen-plaat vierkant met één zijde wat afgerond, 87x88x7 cm; er staat nog water in de put (structuur zat ook in proefsleuf); insteek wordt oversneden door S7.030 en 7.031. Andere zijde natuursteenplaat heel glad en effen: kan misschien plaat van uit paarden- of koeienstal zijn geweest.

*Figuur 6: Overzichtsfoto S7047*

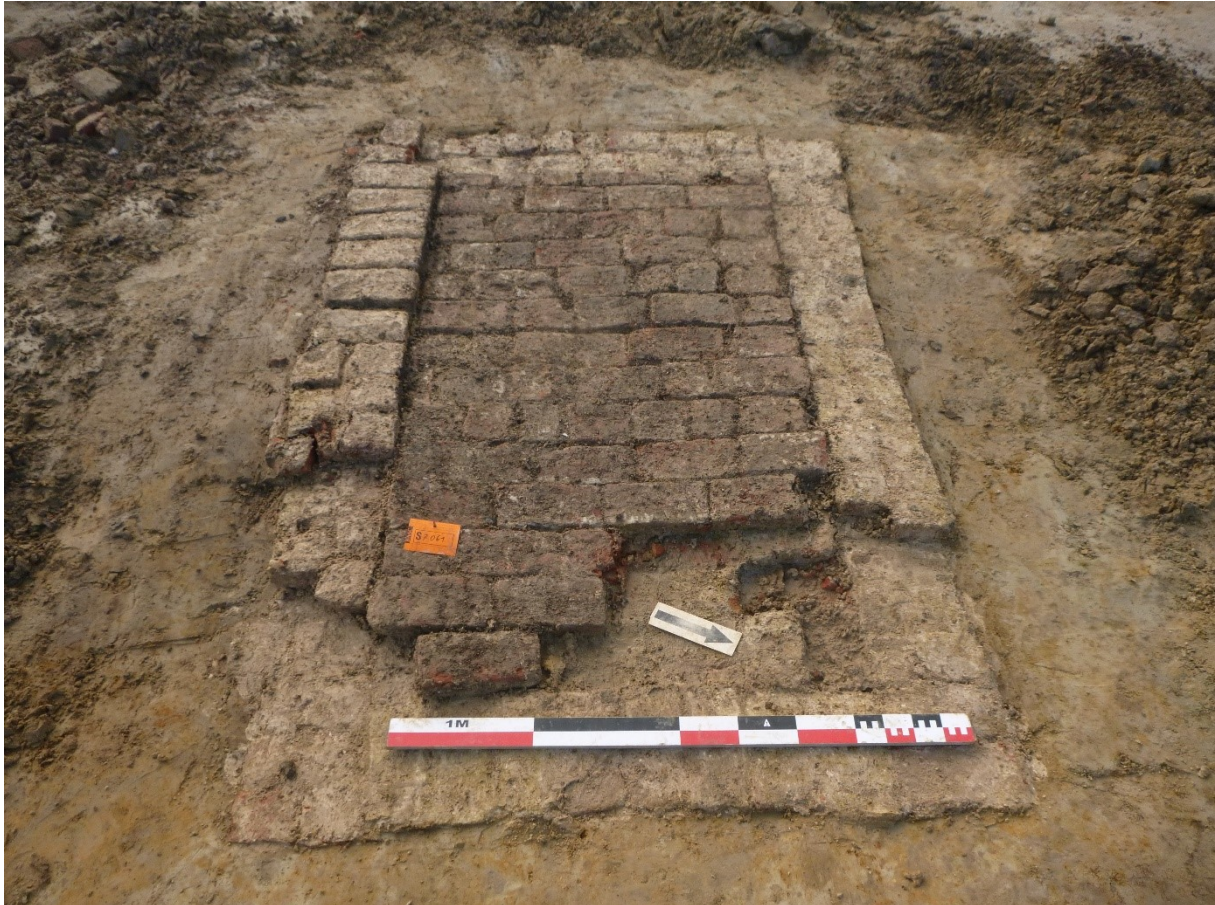
**S7.061:** onderkant klein keldertje; muurwerk en vloer; rechthoekig grondplan 198x135cm; muurwerk is 1-steens breed, rode baksteen 21x9,5x5 cm, harde kalkmortel, 3 baksteen-lagen diep; vloer ook rode baksteen, zelfde formaten, ook halfjes/recuperatie, losse zandmortel, 2 baksteen-lagen open – subrecente datering: kan 18<sup>e</sup>, maar eerder 19<sup>e</sup>.

*Figuur 7: Overzicht Muurrestant S7061*

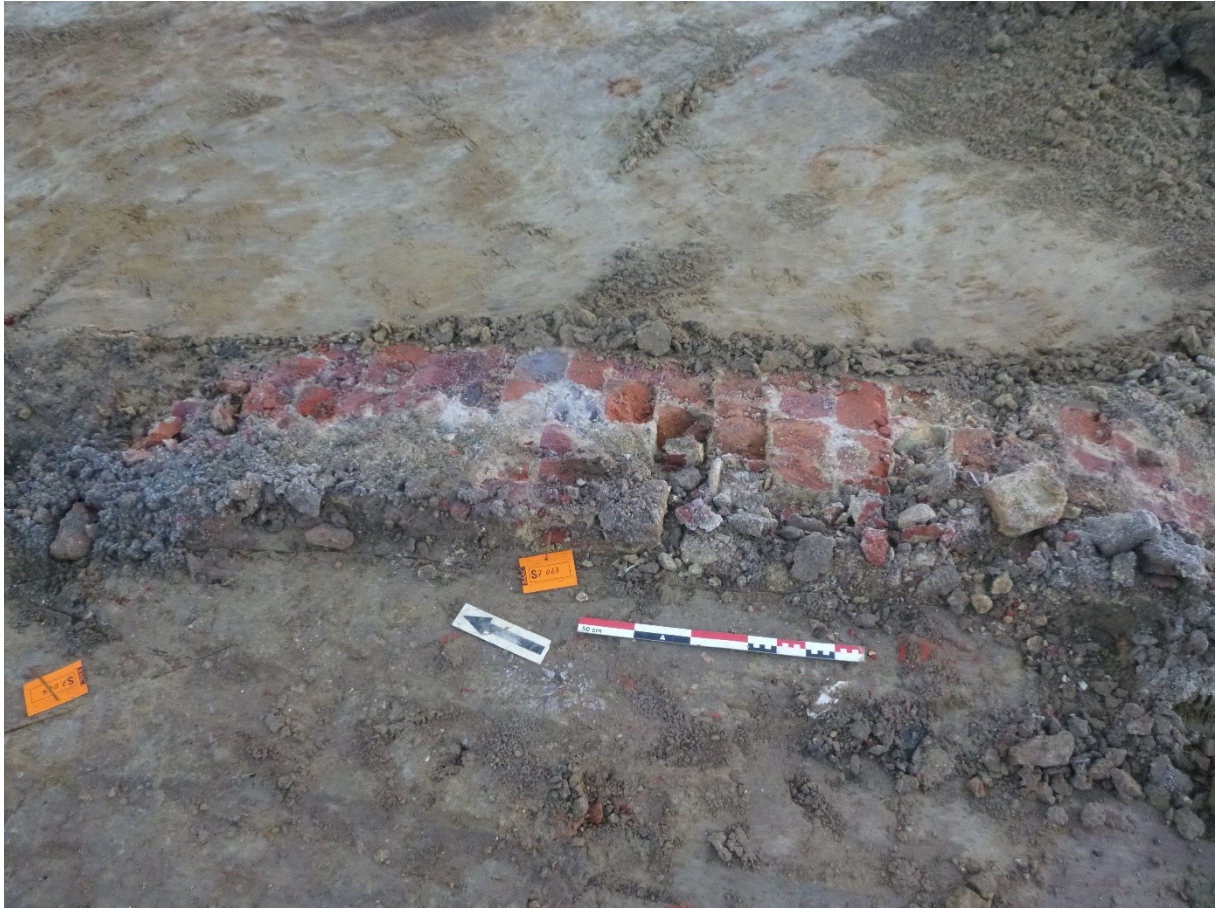
**S7.063:** oever-versteviging lang grote poel; gelijkaardig aan S6.056 en S6.091; vermoedelijk zelfde bouwphase; zelfde bouwmaterialen

*Figuur 8: Overzicht S7063*

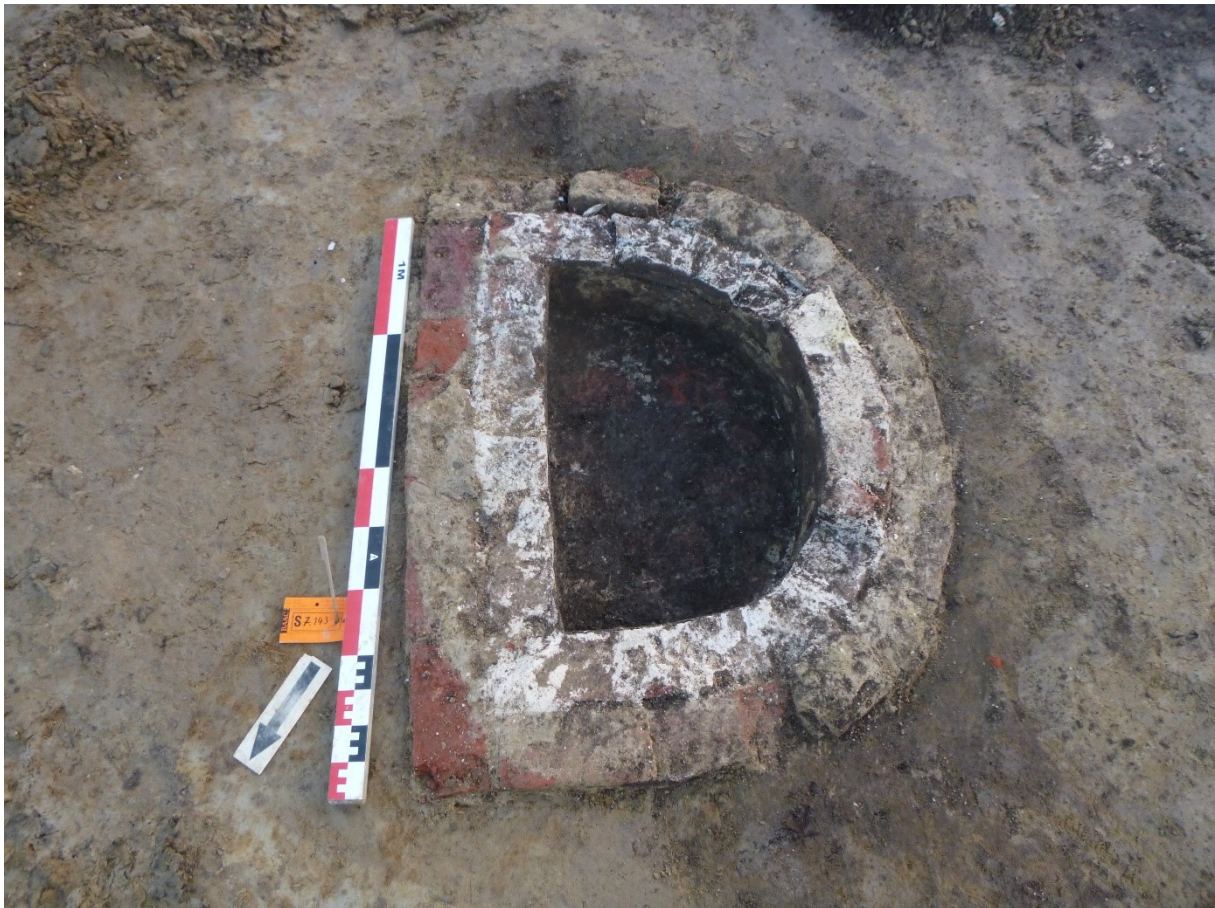
**S7.143:** gemetste bloembak? Bezinkbakje? D-vormig grondplan: 114x90cm; 1-steens breed; lijkt alsof het 2-fasig is, telkens halfsteens; binnenste D met rode baksteen 22x10x5 cm en harde witte kalkmortel; buitenste D met rode baksteen 21x10x5 cm en grijze halfharde zand-kalkmortel; nog 4 baksteen-lagen diep; bodem recuperatie-bakstenen/halfjes; recente datering

*Figuur 9: Detail muurwerk S7143*

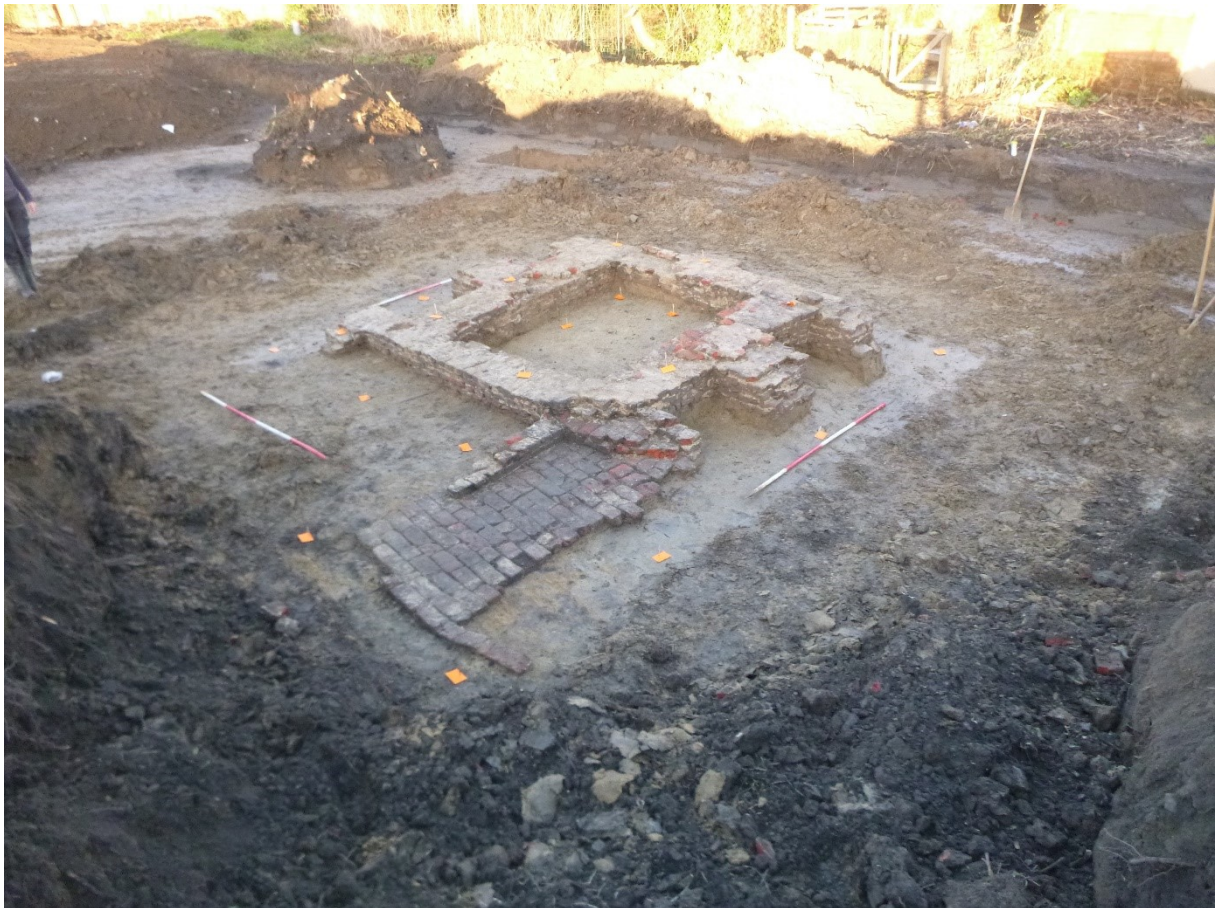
**S11032:** bakstenen structuur met vierkant grondplan (binnenzijde 1,95X1,95m, buitenzijde 3X3 m); met drie steunberen aan westelijke en drie steunberen aan oostelijke zijde; één steunbeer in noorden; afmetingen steunberen: 40X60 cm, noordelijke steunbeer 40X80 cm; zuidwestelijke steunbeer heeft nog een 'uitsprong' ; In zuidoostelijke hoek is vloertje S6096 koud aangebouwd (later bijgebouwd of gefaseerd). Structuur is opgebouwd uit rode bakstenen 20,5x10x4,5 cm, veel halve baksteen (wijst op recuperatie) ; muurwerk is twee steens breed (gemiddeld 50 cm breed). Gefundeerd op moederbodem, nog maximaal 7 baksteenlagen bewaard. Eerder rommelig gemetst, halfzachte kalkzandmortel.

**Interpretatie:** Op basis van materialen schat ik dit muurwerk iets ouder dan 18<sup>e</sup> eeuws, misschien zelfs nog jonger. Vreemd dat het niet op historische kaarten staat. In eerste instantie werd gedacht aan latrine aan de rand van een poel, maar de afmetingen (breedte muren en aanwezigheid van steunberen) wijst op een iets groter/stevige/belangrijker bouwwerk. Voor een latrine gaat men niet zoveel investeren. Grondplan doet denken aan toren. vermoedelijk vrijstaande duiventil.

*Figuur 10: Overzichtfoto S11032*
