# Conserveringsrapport

## België, Koersel, Sportlaan, DO

### 2 stuks, Fe & Cu

| <b>Projectnummer</b> | 4220209 |

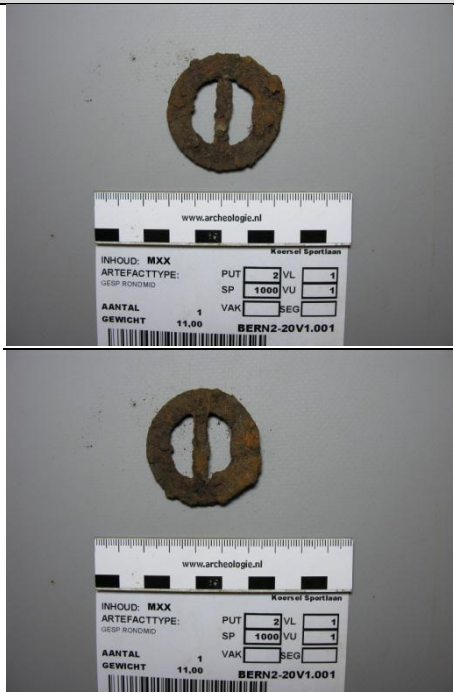
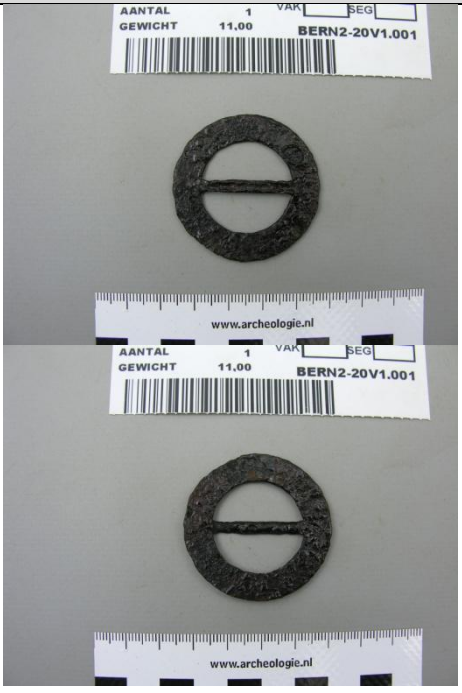
| Vnr | Stuks | Mat. | Foto's voor | Foto's na |
|---|---|---|---|---|
| 1.001 | 1 | Fe | | |

**Algemene conditie:** het ijzeren object was geheel bedekt met een mix van zand en harde ijzercorrosieproducten, desondanks was de vorm nog goed zichtbaar. Archeologisch ijzer is vrijwel altijd verontreinigd met chloriden, die er voor zorgen dat het corrosieproces wordt gekatalyseerd.

Ontzouten: Het ijzer is ontzout in een alkaline oplossing van 31,5 g/L natrium sulfiet en 20 g/L natrium hydroxide voor 5 maanden. De vloeistof is iedere maand ververscht. Het bad is opgewarmd tot 50°C en afgedekt met bubbelfolie en een laag argongas om de aanwezigheid van zuurstof in het bad te beperken.

Spoelen: Na de ontzoutingsbehandeling is het ijzer voor circa 5 uur gespoeld in demi-water om de achtergebleven chloriden, natrium sulfiet en natrium hydroxide weg te spoelen.

Drogen: Het ijzer is gedroogd in een oven op 40 °C voor 24-48 uur.

Schoonmaken: Na het drogen is de achtergebleven concretie mechanisch verwijderd met een combinatie van scalpelmessjes, de micromotor met verschillende typen freesjes en het gebruik van een grovere aluminium oxide als straalmiddel in een straalcabine.

Oppervlaktebehandeling: Het ijzer heeft vanuit esthetisch oogpunt, een oppervlaktebehandeling ondergaan door het lokaal aan te stippen met 10% tannine in 50/50 demi-water/ethanol. Dit vormt een stabiele zwartkleurige corrosielaag, maar doet verder niets aan de activiteit van eventuele achtergebleven zouten.

Consolideren: Het ijzer is geconsolideerd met 15% Paraloid B72 in aceton onder vacuüm dat er voor zorgt dat de consolidant goed in het gehele object doordringt. Deze consolidant verstevigt het ijzer en vertraagt de doorlating van vocht.

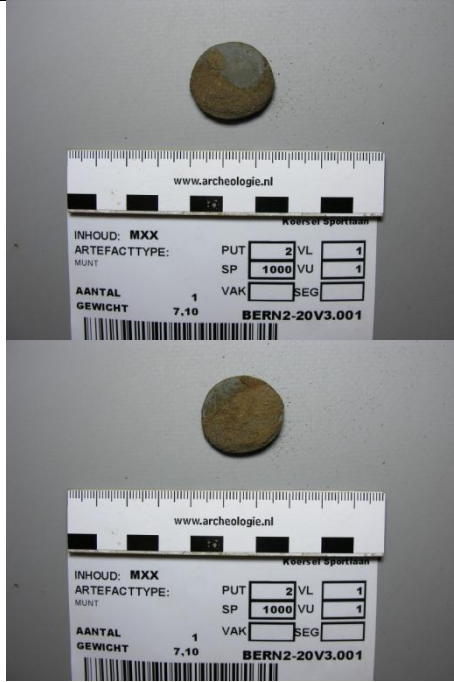
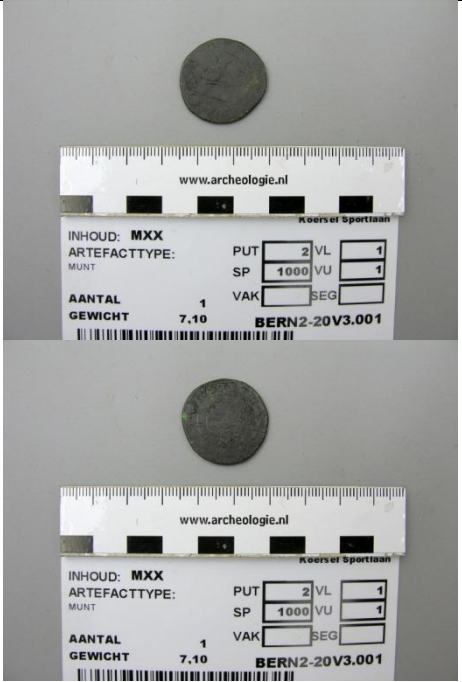
| Vnr | Stuks | Mat. | Foto's voor | Foto's na |
|---|---|---|---|---|
| 3.001 | 1 | Cu | | |

**Algemene conditie:** de munt was bedekt met zand en kopercorrosieproducten. De algehele vorm van de object was voor behandeling goed zichtbaar. De munt had een vrij stabiel patina.

Schoonmaken: de munt is mechanisch schoongemaakt door eerst het zand en de corrosieproducten te verzachten met ethanol. Daarna zijn deze langzaam verwijderd met een combinatie van zachte kwasten, wattenstaafjes en scalpelmessjes.

Stabiliseren: het object is geïmpregneerd met 3% benzotriazol (BTA) in ethanol onder vacuüm voor 24 uur.

Consolideren: het object is geconsolideerd met 8% Paraloid B72 in aceton.
