Conserveringsrapport

Metaalvondsten Mechelen Eandis tip

Projectnaam:	BAAC VL- conservering metaal
Projectnummer:	A-21.0090
Auteur (en actor):	M. Hendriksen (KNA-Specialist Conservering - Senior KNA-specialist Materialen)
Uitvoeringsperiode:	1-5-2021 tot 22-6-2021
Versie:	Definitief
Datum en paraaf:	22-6-2021

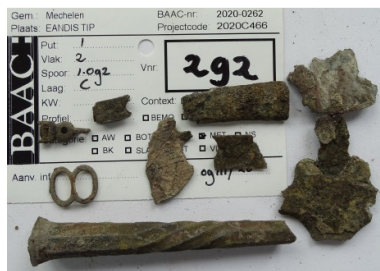
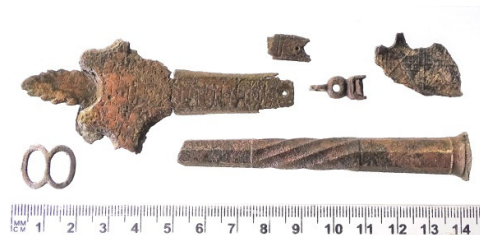
Vondst	Omschrijving	materiaal	Behandeling
292	Insigne	MPB/MSN	Aangekoekt bodemmateriaal en loodwit plekken. Handmatig verwijderen van aangekoekt bodemmateriaal. Geïmpregneerd met paraloid B72. Oppervlakte behandeling met Cosmoloid h80.
292	Gesp, naaldenkoker en boeksluiting 3 stuks	MCU	Aangekoekt bodemmateriaal en actieve corrosie. Handmatig verwijderen van aangekoekt bodemmateriaal en corrosie. Behandeld tegen bronspest met Benzotriazole. Geïmpregneerd met paraloid B72. Oppervlakte behandeling met Cosmoloid h80.

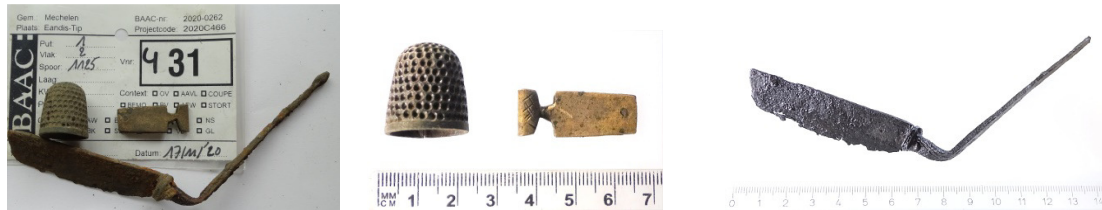
Vondst	Omschrijving	materiaal	Behandeling
431	Boeksluiting en vingerhoed	MCU	Aangekoekt bodemmateriaal en actieve corrosie. Handmatig verwijderen van aangekoekt bodemmateriaal en corrosie. Behandeld tegen bronspest met Benzotriazole. Geïmpregneerd met

paraloid B72. Oppervlakte behandeling met Cosmoloid h80.
431	Messelemmet	MFE	Bedekt met bodemmateriaal en actieve corrosie. Handmatig en mechanisch verwijderen van aangekoekt bodemmateriaal en corrosie. Ontzout met natriumsulfietmethode. Behandeld met tannine. Geïmpregneerd met paraloid B72. Oppervlakte behandeling met Cosmoloid h80.

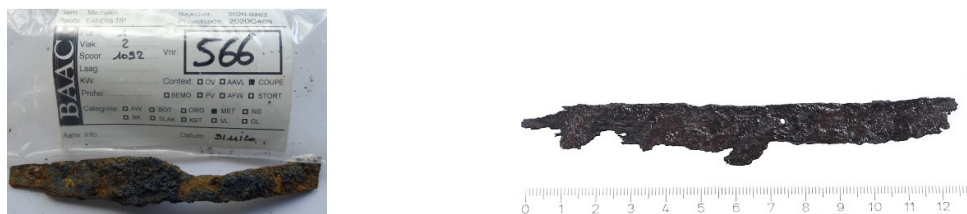
Vondst	Omschrijving	materiaal	Behandeling
566	Messelemmet	MFE	Bedekt met bodemmateriaal en actieve corrosie. Zeer matige staat. Handmatig en mechanisch verwijderen van aangekoekt bodemmateriaal en corrosie. Ontzout met natriumsulfietmethode. Behandeld met tannine. Geïmpregneerd met paraloid B72. Oppervlakte behandeling met Cosmoloid h80.
