## **'t Kriekske, Hallerbosstraat, Halle**

Een nota

VEC Nota 452

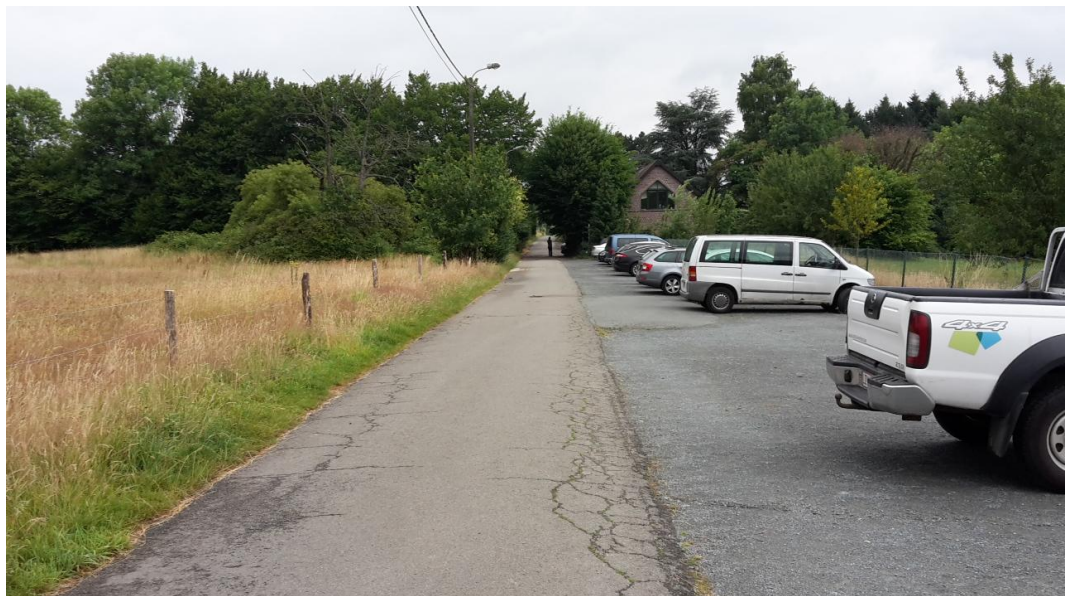
Afb. 5.      Detailfoto van de parking en weg.

Doorheen het plangebied is een noordzuid gelegen weg te situeren (Afb. 5). De precieze verstoring van deze asfaltweg is niet geweten. Volgens de opdrachtgever is het onwaarschijnlijk dat er nutsleidingen onder de weg gelegen zijn. Een diepere verstoring dan de aanwezige weg zal met grote waarschijnlijkheid niet veroorzaakt zijn.

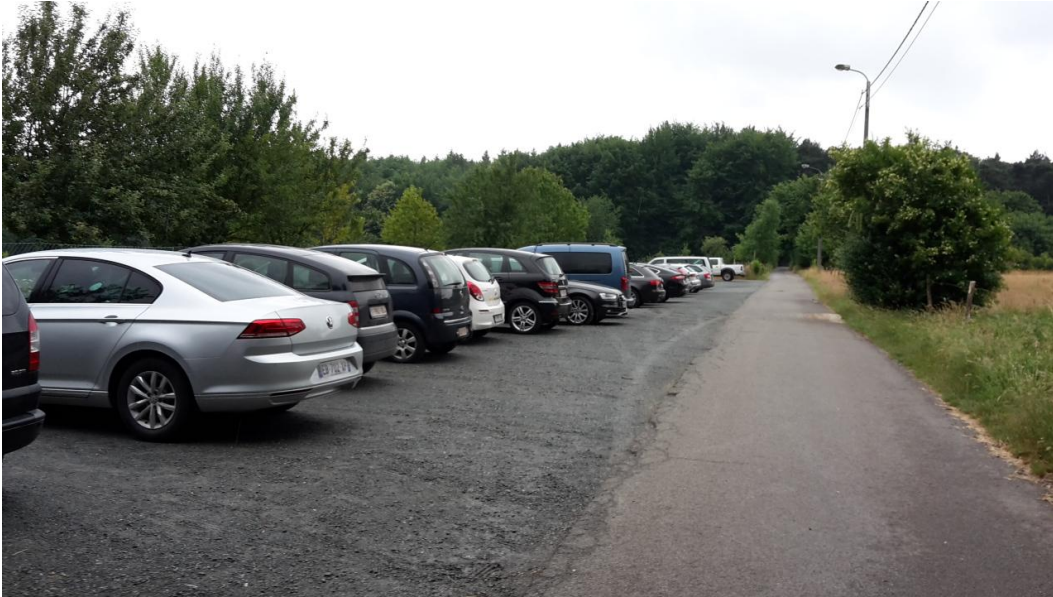
Afb. 6. Detailfoto van de parking.

De parking is gelegen ten oosten van de noordzuid doorkruisende weg (Afb. 6). De parking heeft een oppervlakte van circa 460m<sup>2</sup>. De parking bestaat uit grindverharding. Eveneens hier is de precieze verstoring niet van gekend maar mogelijk is de verstoring hier niet meer dan 50cm –mv.

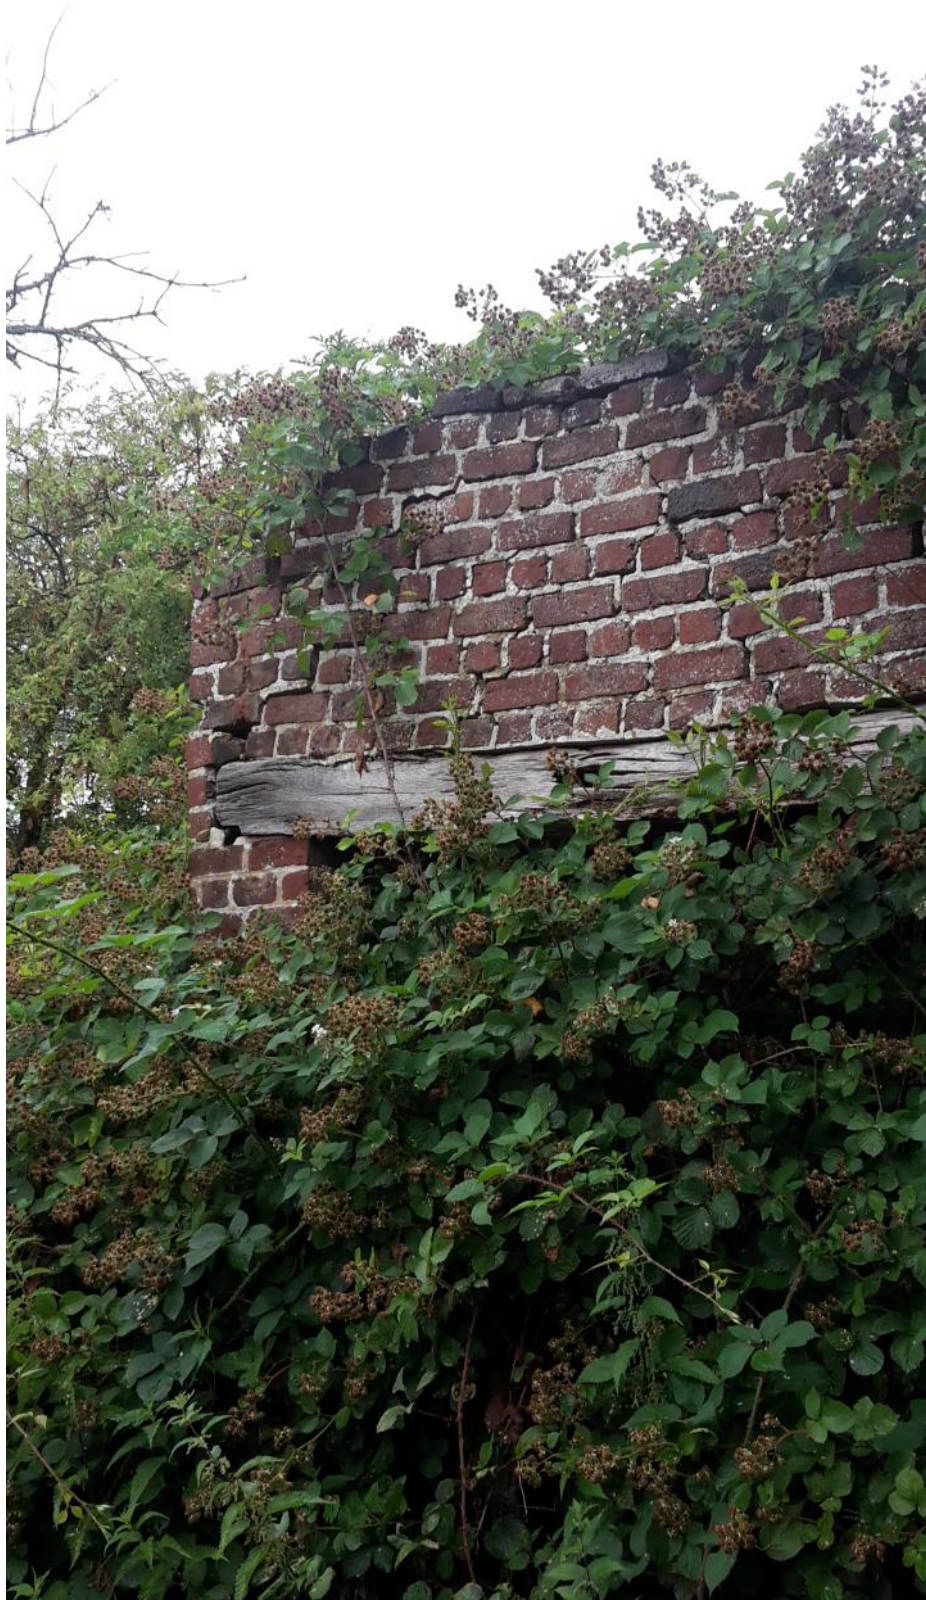
Afb. 7. Detailfoto van de ruïne.

Er is eveneens een ruïne aanwezig ten westen van de noordzuid doorkruisende weg (Afb. 7). Deze ruïne heeft een oppervlakte van 115m<sup>2</sup>. De verstoring van deze ruïne is 0,50m –mv.

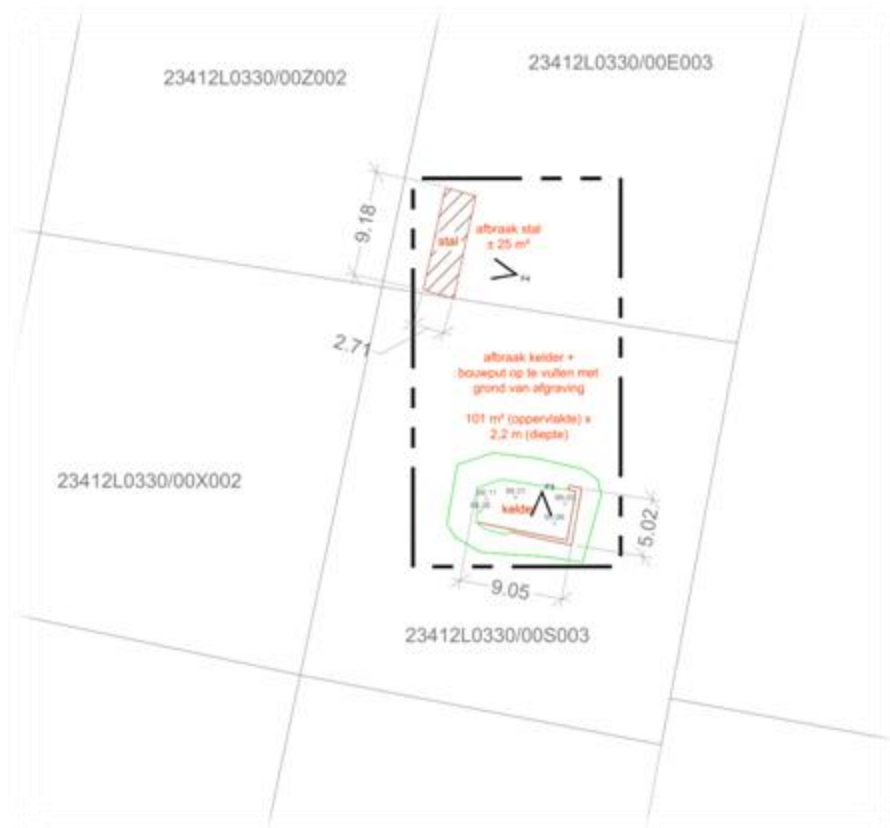
Afb. 8. Overzicht van het huidige gebruik zuidelijke plangebied.

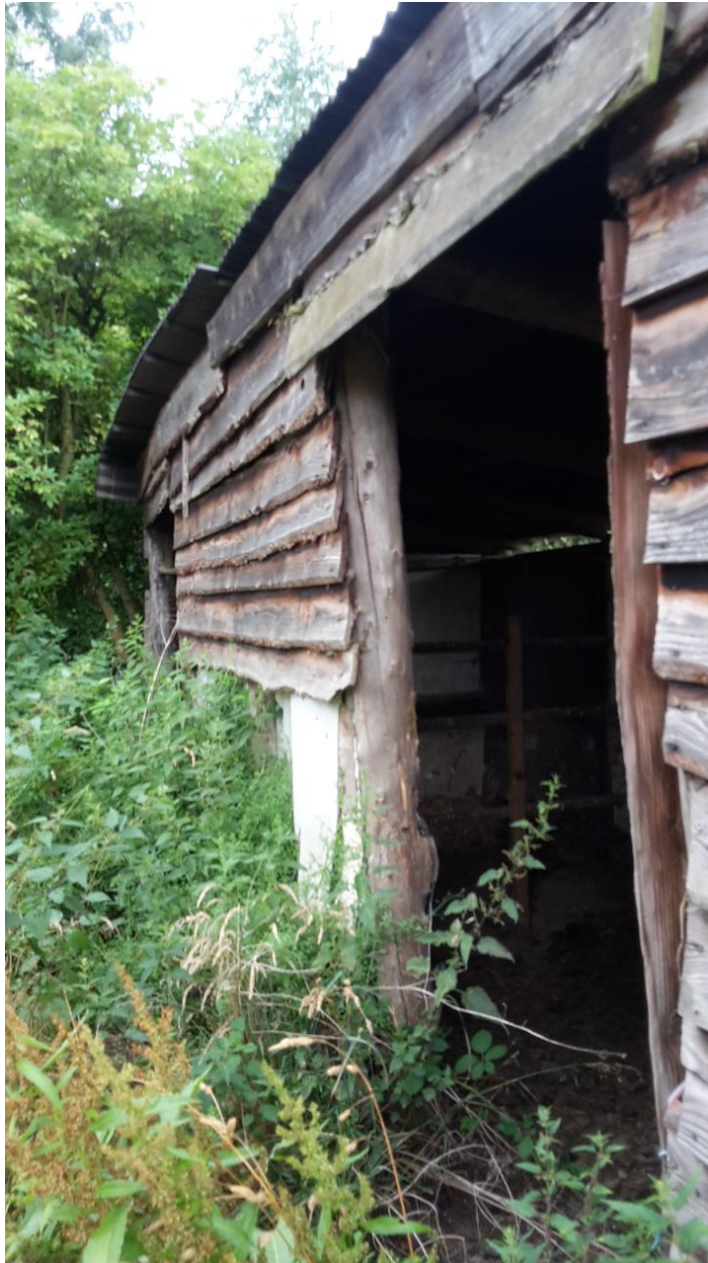
Afb. 9. Detailfoto van stal.

Binnen het zuidelijke plangebied is een stal gelegen (Afb. 9). Deze stal heeft een oppervlakte van 25m<sup>2</sup> en een minimale verstoring omwille van de geringe fundering.

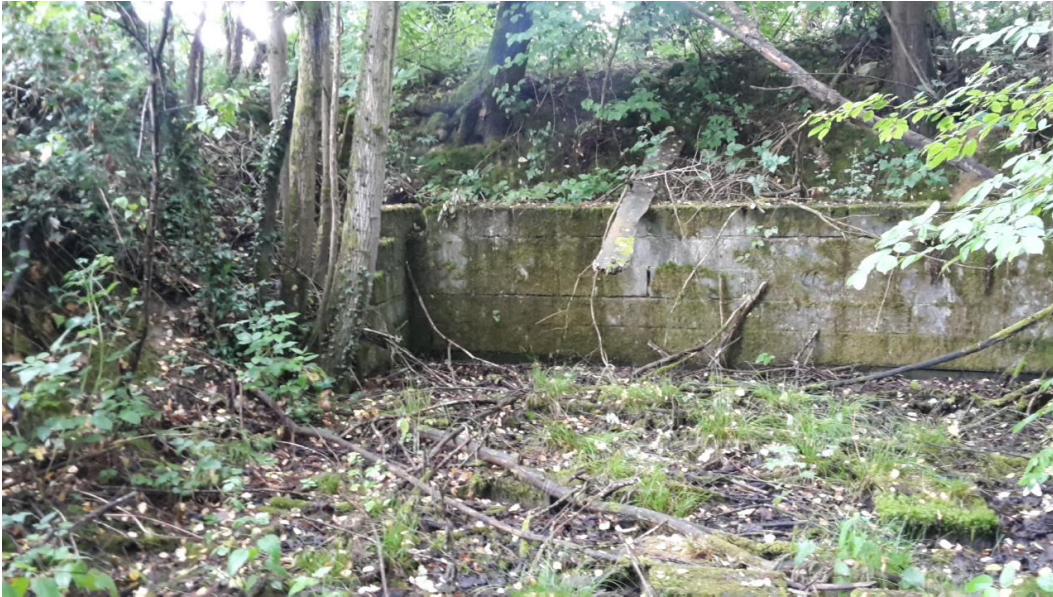
Afb. 10. Detailfoto van de kelder.

In het zuidelijke gedeelte van dit plangebied is eveneens een kelder terug te vinden (Afb. 10). Deze kelder heeft een oppervlakte van 35m<sup>2</sup> en een diepteverstoring van circa 2,20m –mv.

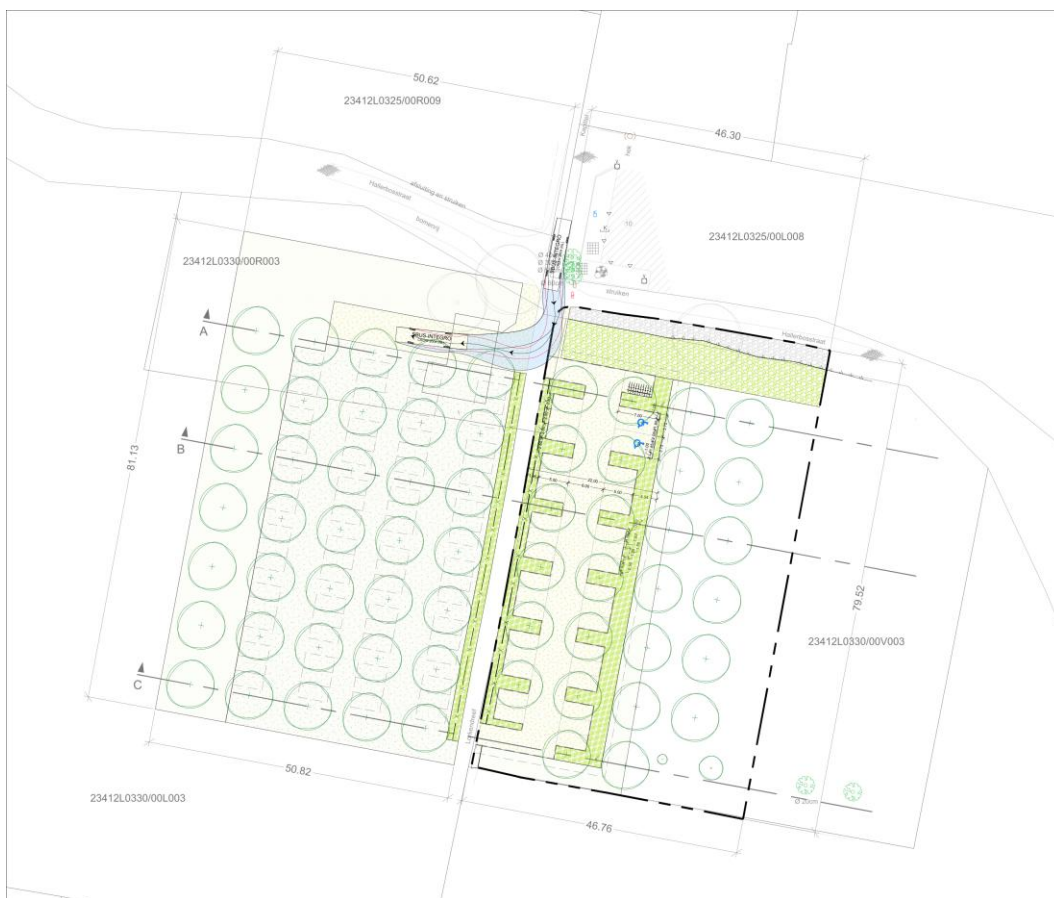
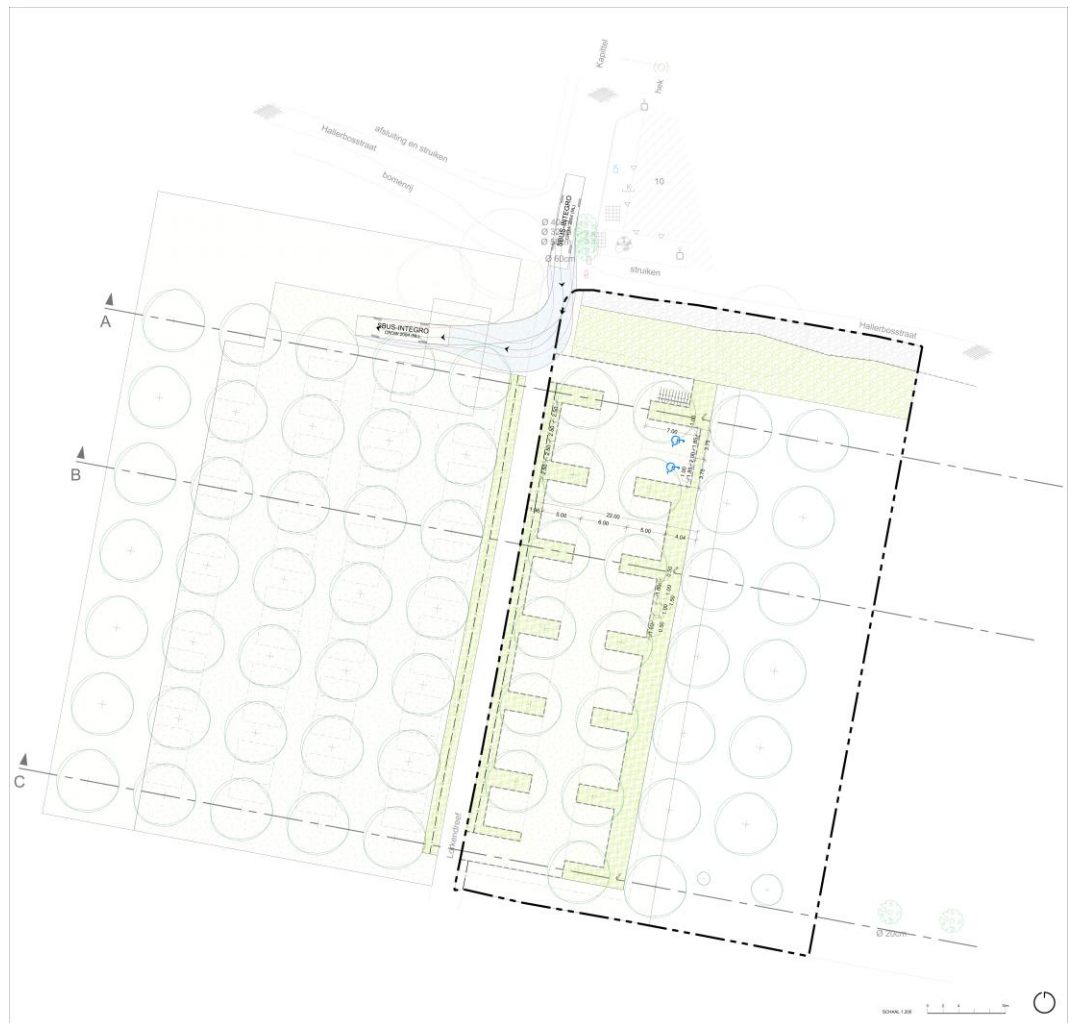
Afb. 13. Overzicht van de geplande werken in het noordelijke plangebied.

Afb. 14. Overzicht van de geplande werken in het noordelijke plangebied.

In het noordelijke plangebied zal een parking, fietsenstalling en boomgaard gerealiseerd worden. Voor de parking zal er een zone van circa 1080m<sup>2</sup> uitgegraven worden tot 35cm –mv. Eveneens de bestaande parking zal omgevormd worden tot een nieuwe parking en zal uitgegraven worden tot 35cm –mv. Op deze manier zal een totale zone van 1565m<sup>2</sup> tot 35cm –mv uitgegraven worden. De parking zal uitgevoerd worden in porfier. Tussen de porfier zullen bomen geplant worden. Het meest oostelijke gedeelte van de uitgegraven zone, zal in gebruik genomen worden door extensief grasbeheer.

Ten westen van de noordzuid doorkruisende weg wordt een zone van 3735m<sup>2</sup> afgegraven tot 5cm –mv. Hierna zal een boomgaard aangeplant worden. De diepte van de aanplant is niet gekend. Deze wordt minimaal ingeschat. Een zone van 185m<sup>2</sup> zal eveneens tot 35cm –mv afgegraven worden voor de plaatsing van een tijdelijke parking.

Ten noorden van de aan te leggen parking zal bosgoed geplaatst worden over een oppervlakte van circa 345m<sup>2</sup>. Dit zal een minimale verstoring met zich meebrengen.

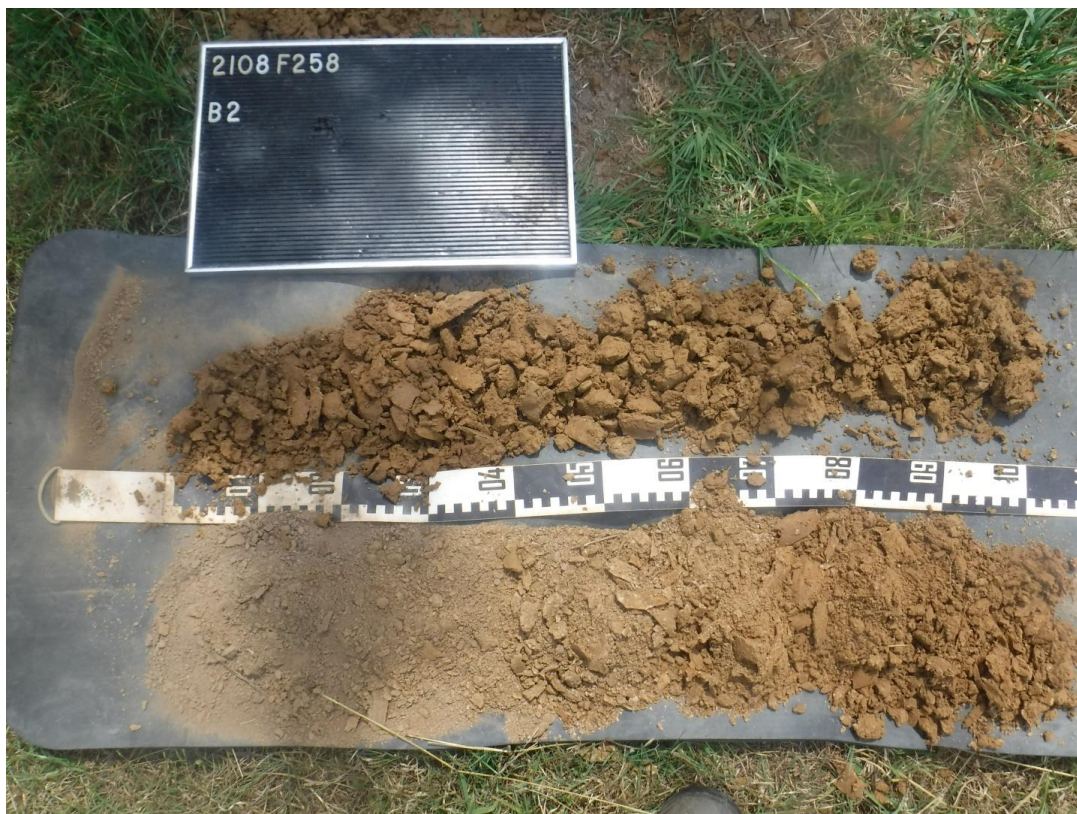
Afb. 19. Boring 2 (uitgelegd van links naar rechts: 0-100 cm (onder) en 100 – 200(boven)).

Er kan op basis van de bodemopbouw in de drie boringen een basisprofiel voor het plangebied worden beschreven. De onderste laag die in de boringen is aangetroffen bestaat uit vochtige, kalkloze bruingle, lichte leem (Al). Deze bodemhorizont is geïnterpreteerd als een C-horizont waarvan de top op 140 à 150 cm –Mv is aangetroffen.

Bovenop deze lichte leemondergrond zijn de volgende bodemhorizonten aangetroffen. De bovenste bodemhorizont bestaat uit grijsbruine, zwak humeuze, (kurkdroge), kalkloze lichte leem (Al; A-horizont) tot 10 cm -mv. Vervolgens is geelbruine, (kurkdroge), kalkloze lichte leem (Al; E-horizont) aangetroffen tot 40 cm -mv. Tenslotte is een uit bruine, iets zwaardere horizont bestaande kalkloze leem (A;Bt-horizont) met een spoor roest en mangaan aangetroffen tot 140 à 150 cm –Mv. In boring 3 werden de A- en E-horizont overigens niet aangetroffen; hier was sprake van een omgewerkt en opgebracht bodemprofiel.

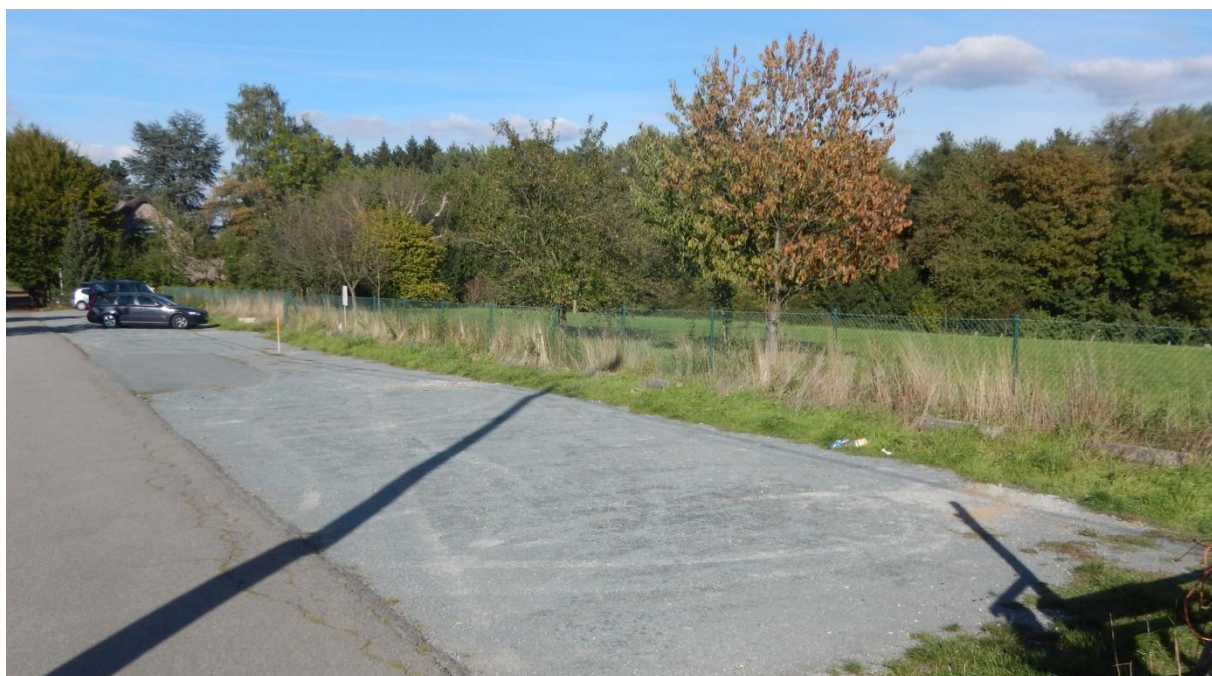
Afb. 20. Het plangebied gezien vanuit het zuiden.

Het terrein bestond ten tijde van het veldwerk uit enerzijds een openbare parkeerplaats met halfverharding (steenslag) voor motorvoertuigen (westelijk deel) en anderzijds een weiland met fruitbomen (oostelijk deel), beide van elkaar gescheiden door hekwerk.

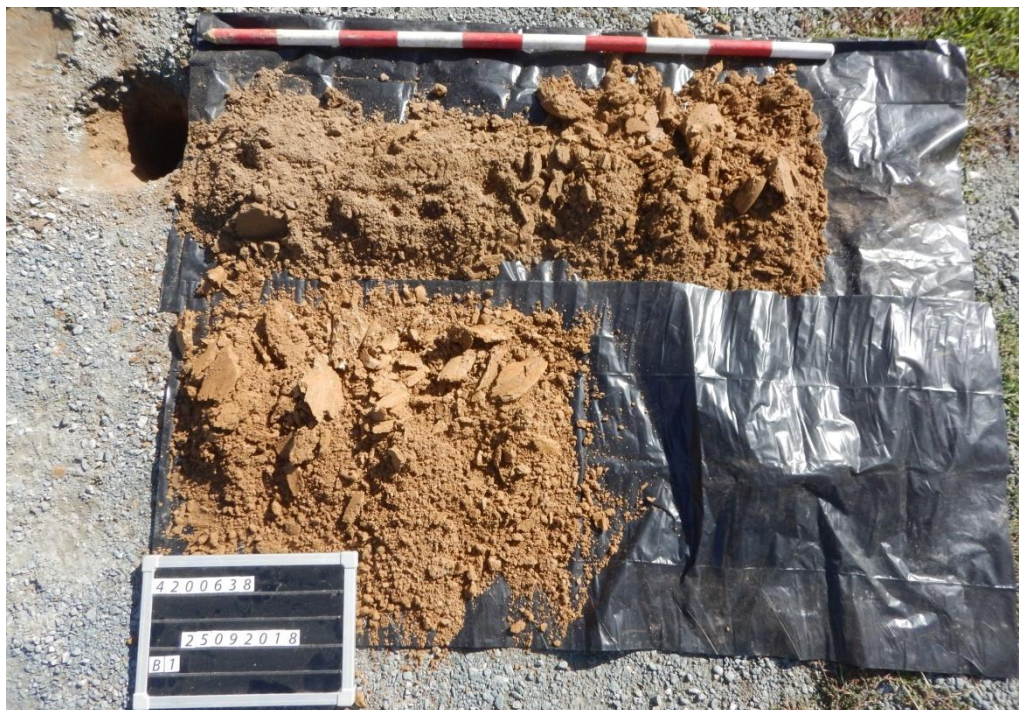
Afb. 22. Boring 1, intacte textuur-B bodem met een A-AE-Bt profielopbouw in leem (löss).

In de lössleem heeft zich een textuur B bodem met kenmerkende Bt-horizont met lutumaanrijking gevormd. Er zijn tijdens het verkennend booronderzoek drie bodemhorizonten vastgesteld, die corresponderen met de bevindingen van het landschappelijk booronderzoek. Het betreft een A-, een (A)E- en een Bt-horizont. De bovenste A-horizont bestaat uit grijsbruine, zwak humeuze, kalkloze lichte leem (Al) tot slechts 10 cm -mv. Daaronder ligt de (A)E-horizont een bruingrijze tot bruingele, kalkloze lichte leem (Al) tot 35/40 cm -mv. In de boringen 1 en 2 betreft het een AE-overgangshorizont waarbij een volwaardige E-horizont ontbreekt. Tenslotte is een uit roodbruine, als gevolg van lutuminspoeling enigszins zwaardere horizont, bestaande uit kalkloze leem (A), met sporen roest en mangaan als gevolg van pseudogley, aangetroffen tot minimaal 80 cm -mv. Geen van de dertien bodemprofielen vertonen (sub)recente antropogene verstoringen. De aanleg van de parkeerstrook heeft geen negatieve effecten gehad op de toestand (archeologische potentie) van de onderliggende, oorspronkelijke bodem.

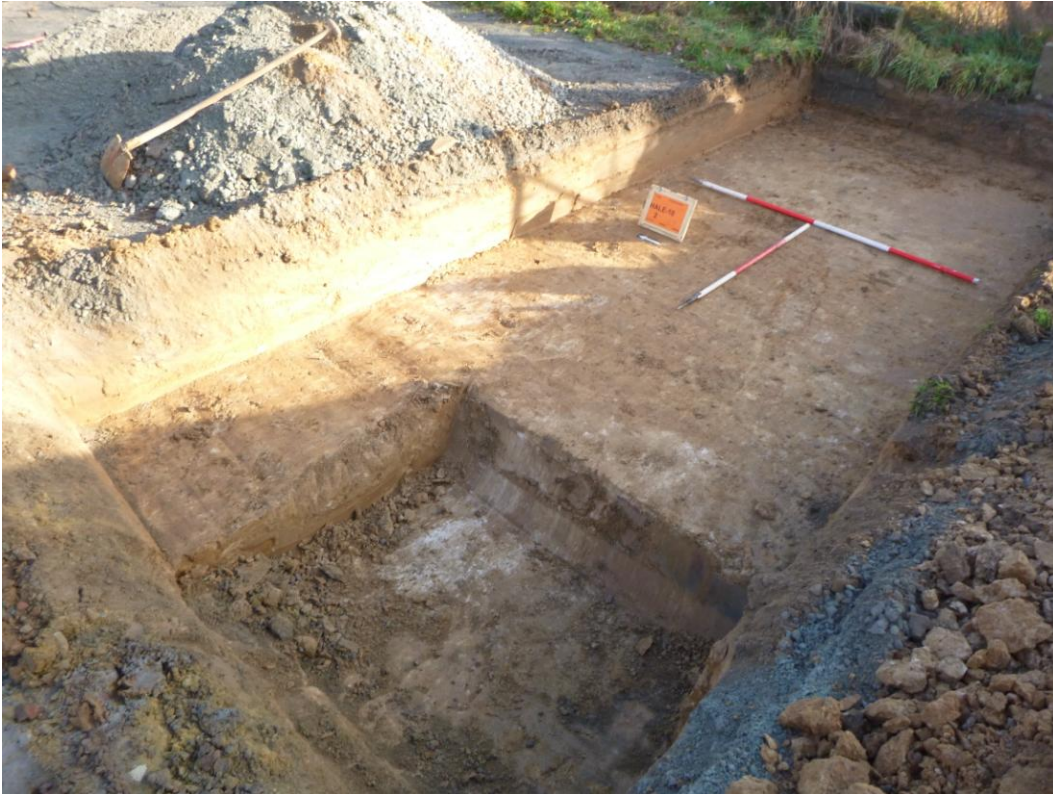
Afb. 25. Vlakfoto werkput 2.

Het archeologische vlak is onder begeleiding van de veldwerkleider machinaal aangelegd door een kraan op rupsbanden met een gladde bak (afb. 25). Het vlak is plaatselijk manueel opgeschaafd om de leesbaarheid te verbeteren. De sleuven en de stort zijn met behulp van een metaaldetector onderzocht. Hierna zijn het vlak en de sporen digitaal ingemeten en uitvoerig beschreven (spoomummer, vorm, soort, kleur, samenstelling) met behulp van een GPS.

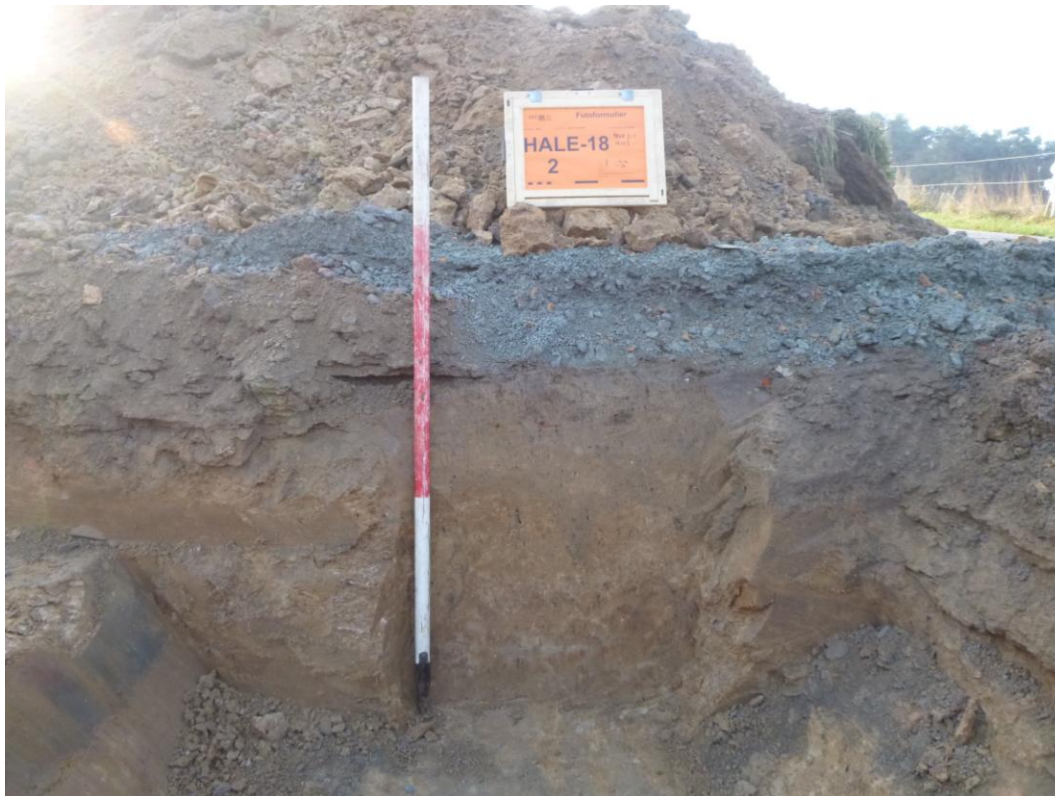
Afb. 27. Profiel 2.1 met rechts bovenaan de verstoring door de aanleg van de parking.

Uit het landschappelijk booronderzoek kon worden afgeleid dat de natuurlijke ondergrond bestaat uit lichte leem. Deze kalkloze leem heeft een bruine kleur en betreft een eolische afzetting van de Formatie van Gembloux dat tijdens het laat-Pleniglaciaal werd afgezet. Deze C-horizont werd door diens diepte niet aangesneden tijdens het proefsleuvenonderzoek. Het archeologische niveau tekende zich af in de top van de Bt-horizont. Hierboven kon in twee van de drie landschappelijke boringen een E-horizont worden vastgesteld. Deze E-horizont werd eveneens tijdens de verkennende archeologische boringen en het proefsleuvenonderzoek aangetroffen. Bovenaan ten slotte, was de bouwvoorgesitueerd. De gegevens uit het proefsleuvenonderzoek bevestigen dus de eerder verkregen gegevens uit de booronderzoeken. Tijdens de bestudering van de profielen kon worden vastgesteld dat de parking de ondergrond verstoord had tot

ongeveer 30cm-mv (afb. 27). De top van de Bt-horizont, waarin archeologische sporen zich mogelijk aftekenen, werd hierdoor niet bedreigd.

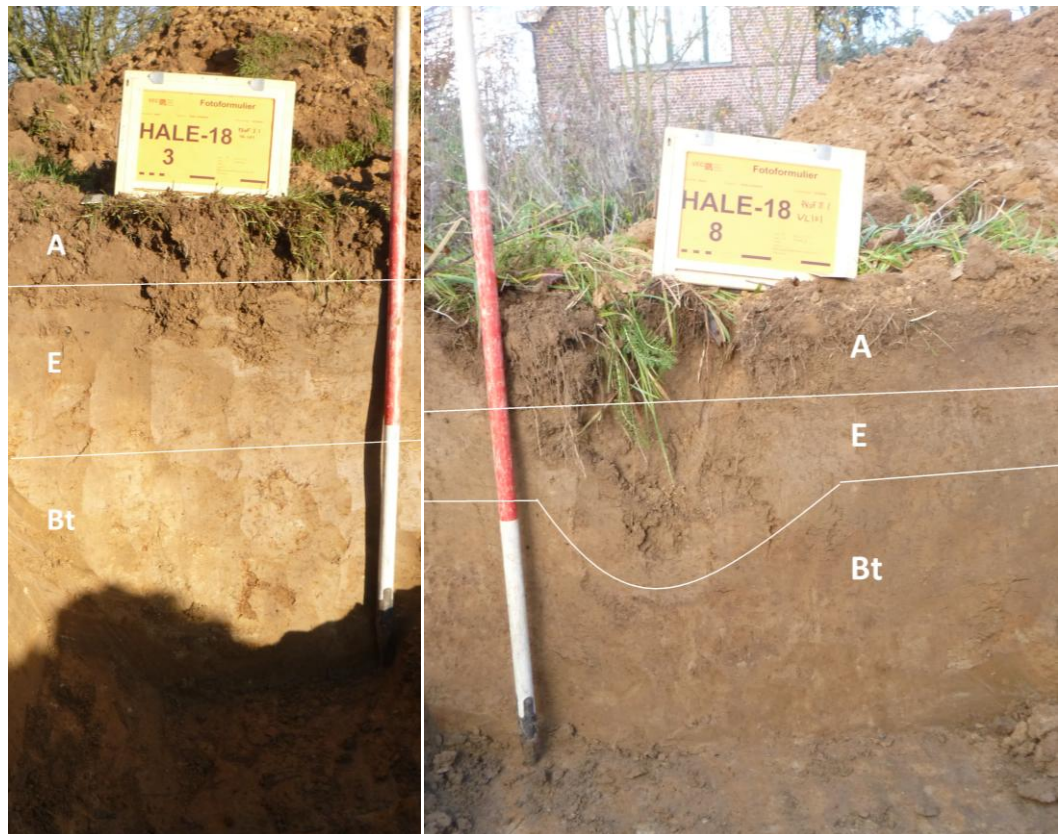
Afb. 28. Profiel 3.1 (links) en 8.1 (rechts).

De twee referentieprofielen tonen de volgende opbouw<sup>8</sup> (afb. 28):

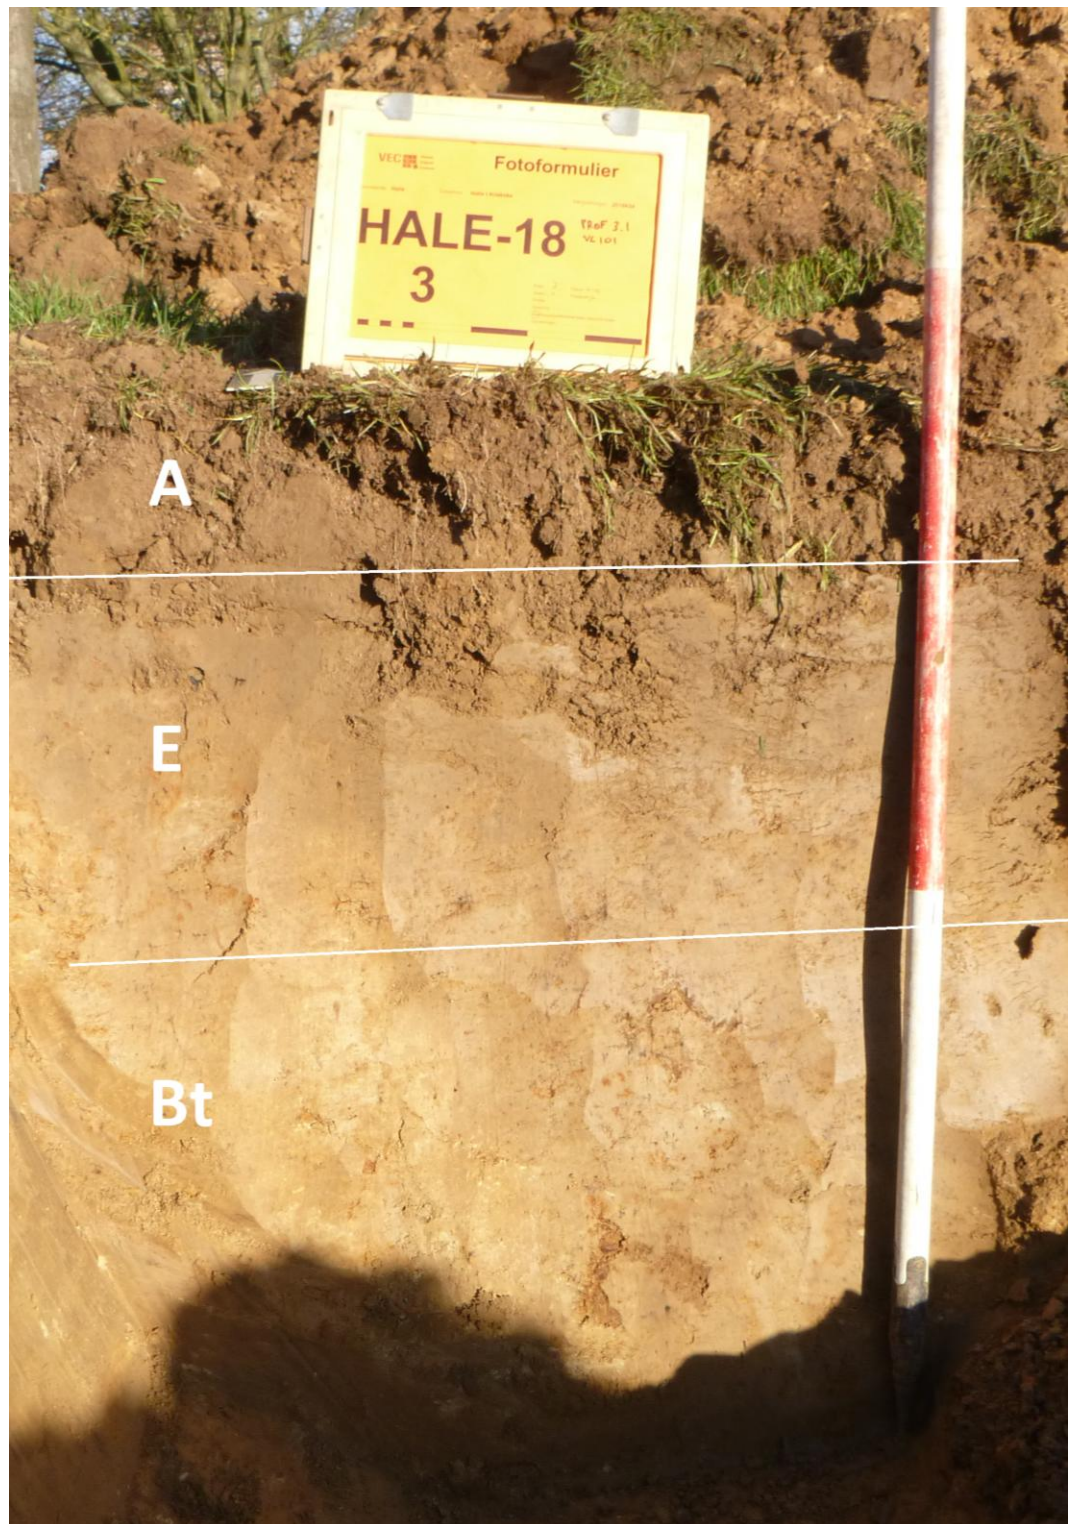
| Referentieprofiel: | 2 | Landgebruik: | Grasland |

| nummer aardkundige eenheid | bovengrens (cm onder mv) | ondergrens (cm onder mv) | nat/droog beschreven | textuur | zandmediaan | kleur (visueel) | kleur (Munsell) | bodemstructuur | fenomenen | grensduidelijkheid | grensregelmaticheid | interpretatie (aardkundige eenheid) |
|---|---|---|---|---|---|---|---|---|---|---|---|---|
| 2 | 20 | 50 | droog | leem | | lichtbruingrijs | | structuurloos | | onduidelijk | onregelmatig | E |
| 3 | 50 | - | droog | leem | | geelbruin | | structuurloos | | - | - | Bt |
