# EVALUATIE VAN HET BODEMARCHIEF TER HOOGTE VAN DE BERLAARBAAN TE SINT- KATELIJNE-WAVER

## NOTA

## ABO Archeologische Rapporten 88o

Dossiernr. 25317.R.01

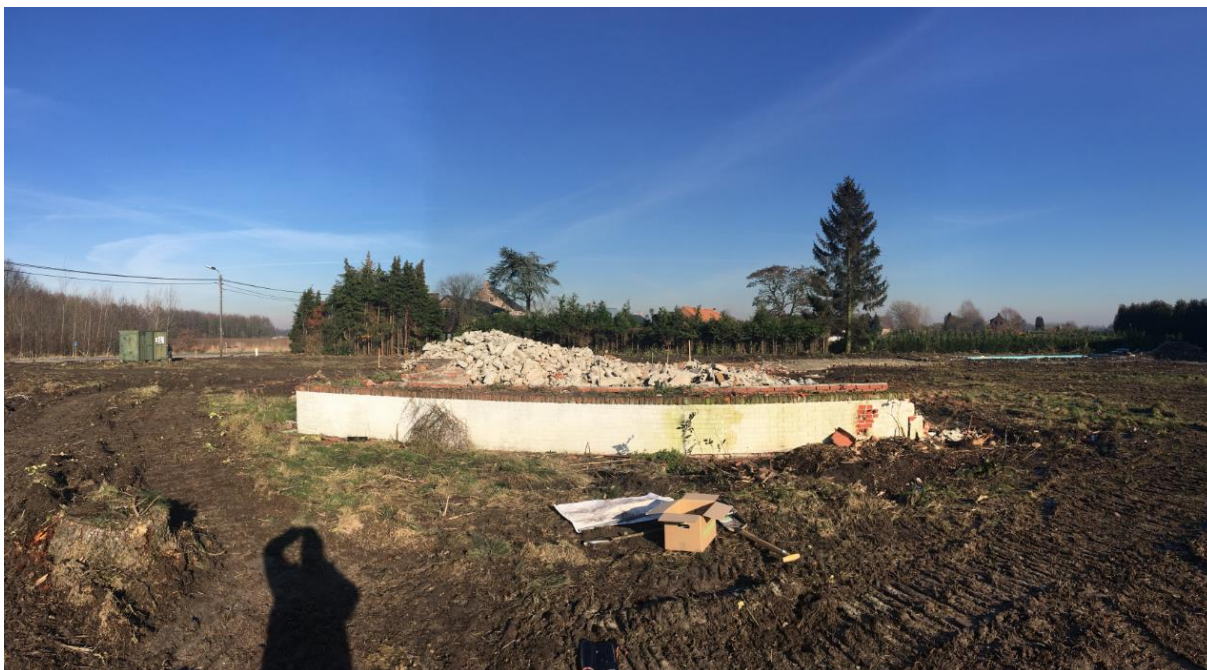
Het huis aan de noordelijke zijde van het onderzoeksgebied was gesloopt tot op het maaiveld en de bomen waren gekapt. Er werden geen ingrepen in de bodem vastgesteld. Het maaiveld bestond op dit gedeelte van het terrein schaars uit gras en grotendeels braakliggende oppervlakte. Op het maaiveld werden baksteenfragmenten en losse dakpannen waargenomen.

**Figuur 5: Noordelijke helft van het onderzoeksgebied vanuit het westen gefotografeerd met locatie van BO3 op de voorgrond (bron: ABO nv 2019)**

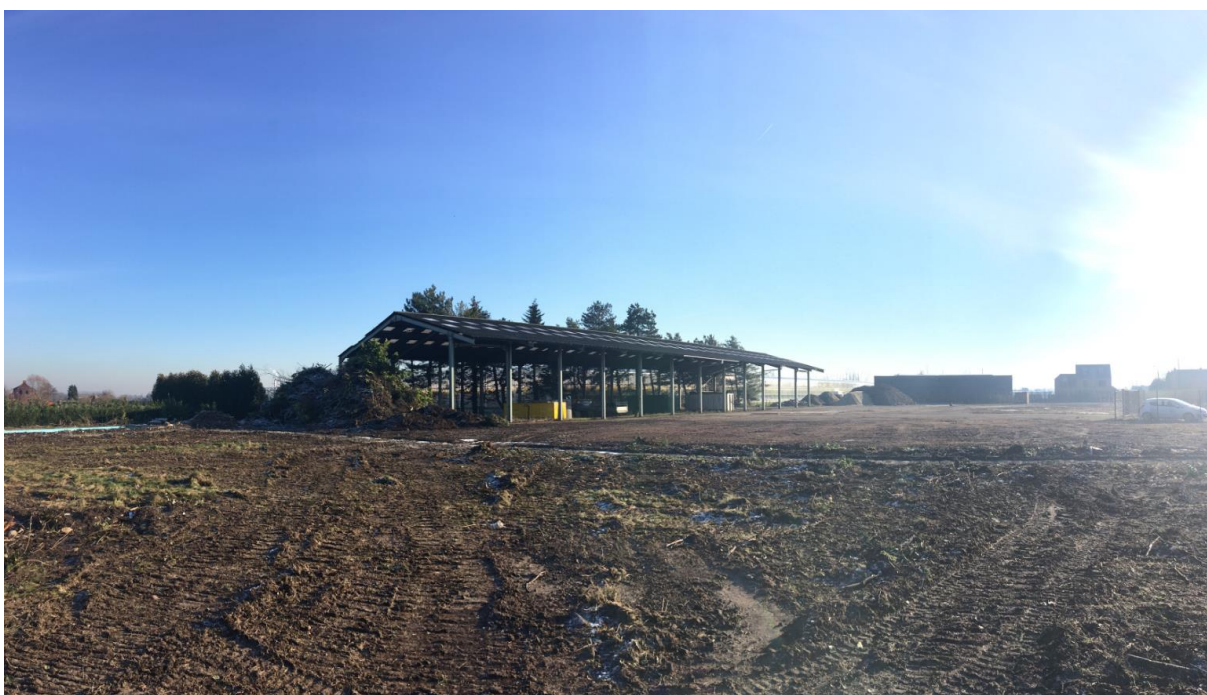
Op het zuidelijke gedeelte van het onderzoeksgebied stond een opberg- en opslagplaats op paalfunderingen, zonder vloerplaten (fig.6-7). Daarnaast werd op sommige plaatsen verharding aangetroffen. Buiten de verharding bestond het onderzoeksgebied uit steenslag.

**Figuur 6: Zuidelijke gedeelte van het onderzoeksgebied, vanuit BO 3 getrokken, zuid gericht (bron: ABO nv 2019)**

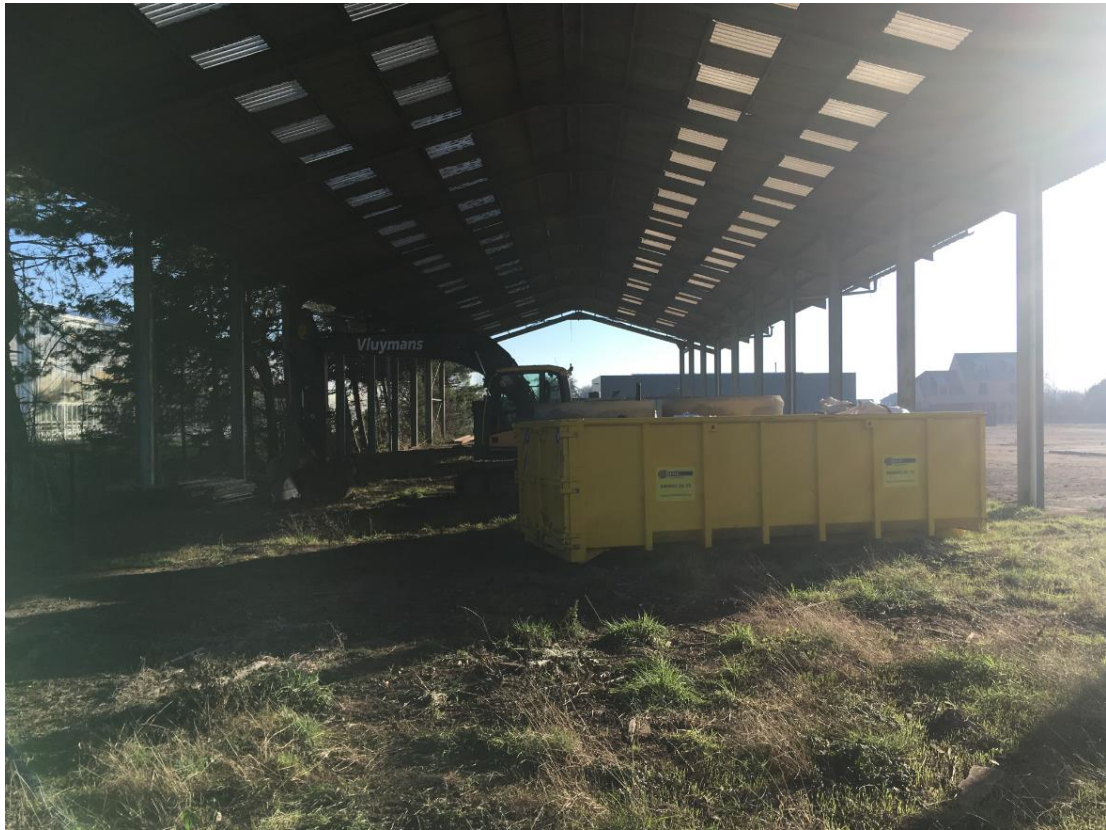
Figuur 7: Opslagplaats op paalfunderingen, foto genomen vanuit BO15 zuid gericht (bron: ABO nv 2019)

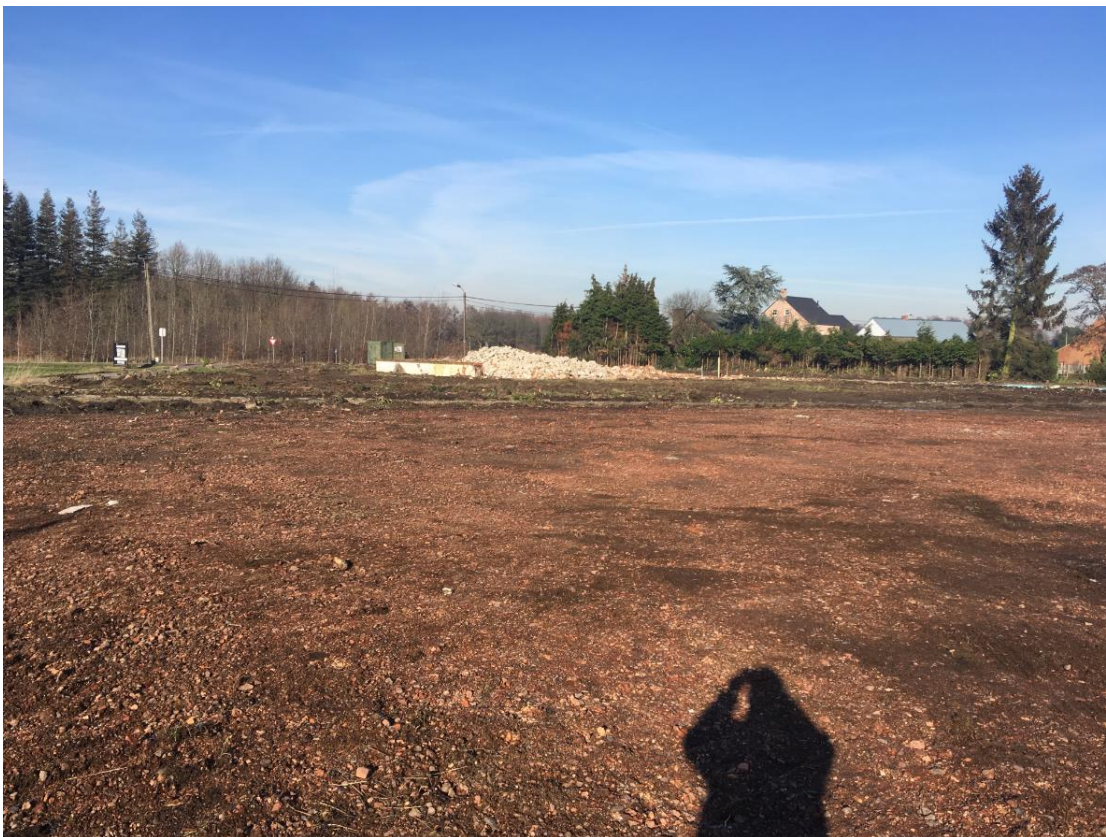
Figuur 8: Zicht op de steenslag vanuit BO 8, noord gericht (bron: ABO nv 2019)

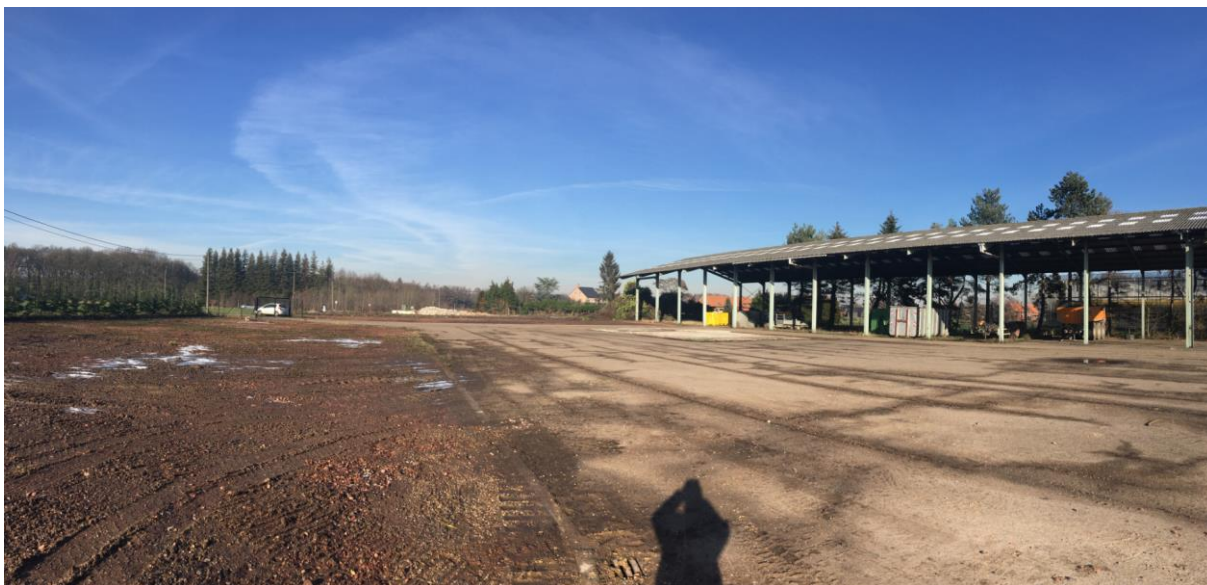
**Figuur 9: Overzichtsfoto van het onderzoeksgebied vanuit BO 10 , noord gericht (bron: ABO nv 2019)**

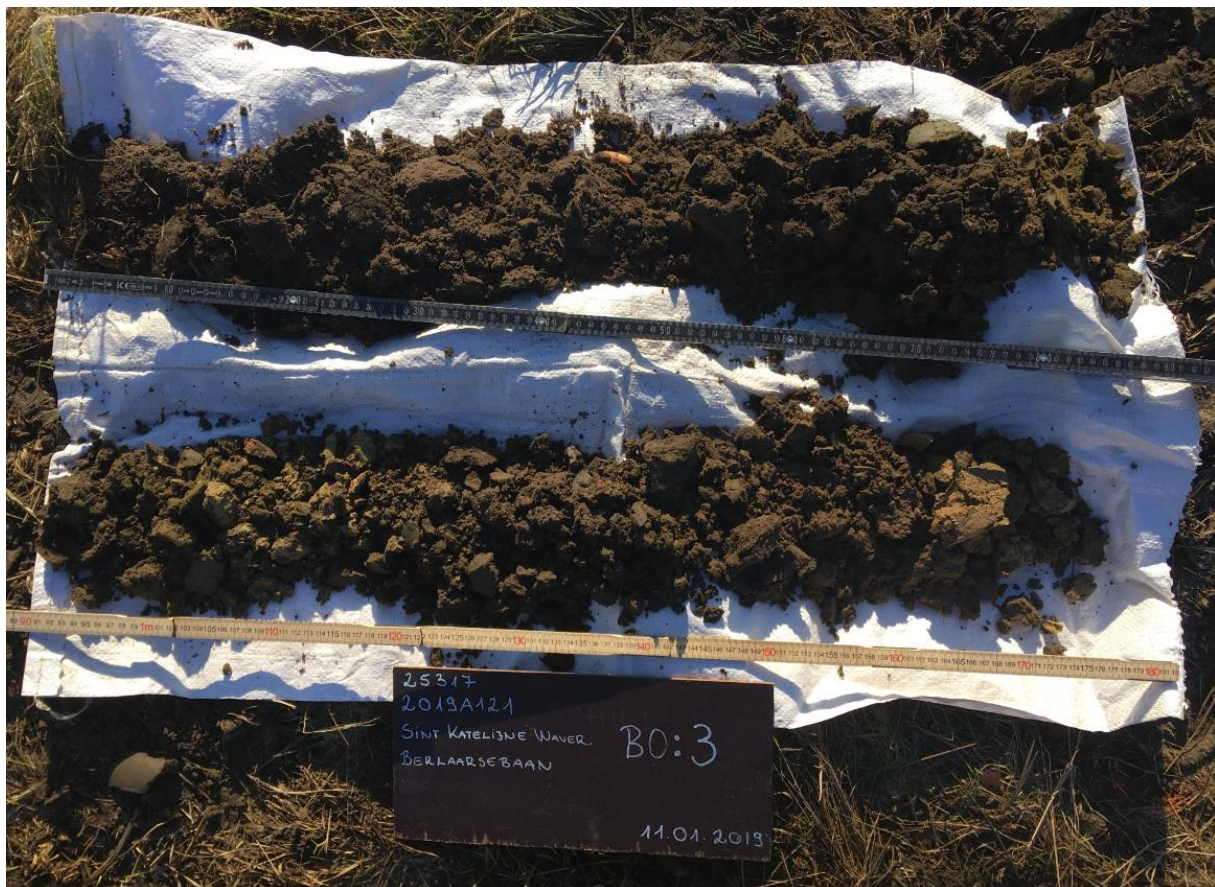
#### Boring: 3

Figuur 11: Boring 1: foto en boorstaat (bron: ABO nv)

Boring 3 bevond zich in het noordelijke gedeelte van het terrein, naast de gesloopte bebouwing. Bij deze boring, zoals bij de resterende boringen in het noorden, werd een dikke antropogene A – horizont waargenomen en eronder een afgetopte C-horizont. Tussen 0-90cm-mv werd donkerbruin, matig baksteenhoudend los zand aangetroffen. Daaronder, tussen 90-120cm-mv werd een neutraal grijs, matig baksteenhoudend zand waargenomen. Tussen 120-160cm-mv werd donkerbruin baksteenhoudend zand aangetroffen. Onder deze verschillende antropogene lagen werd vanaf 160cm -mv de (afgetopte) C-horizont aangetroffen, deze bestond uit neutraal blauwgroen zand.

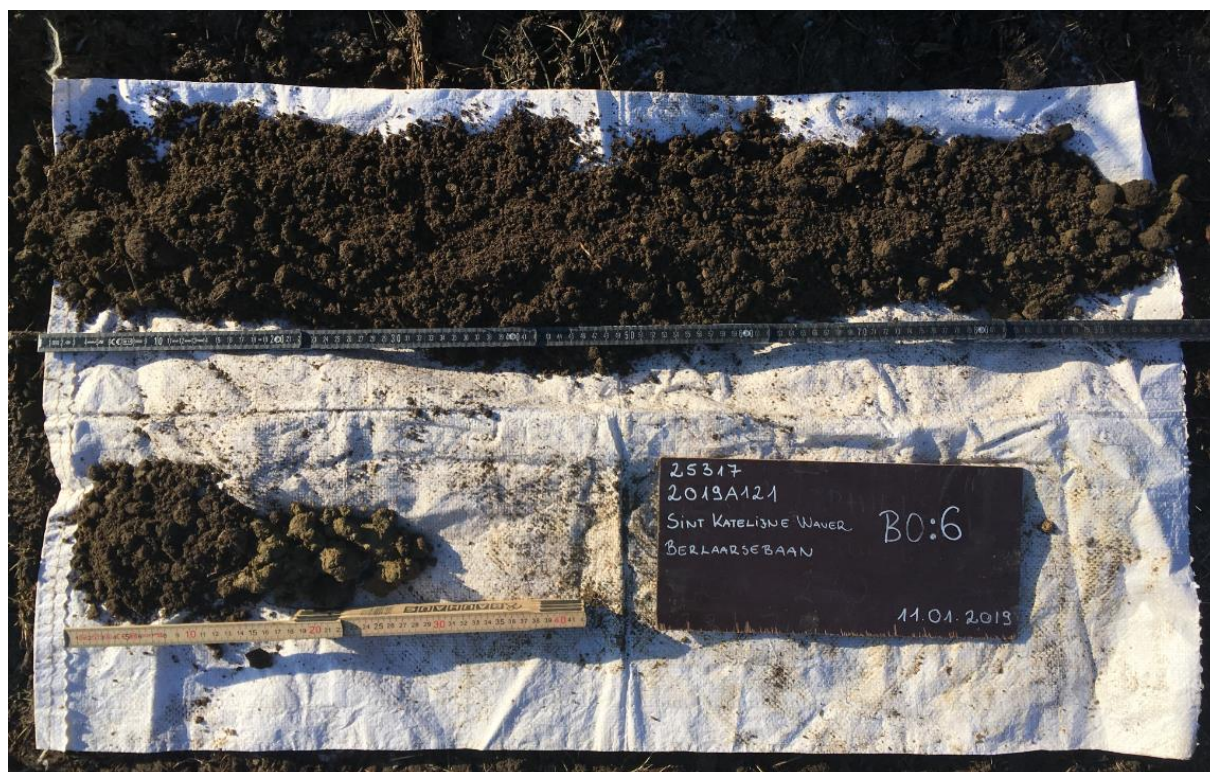
**Boring: 6**

De diepte van de antropogene laag varieert doorheen het noordelijke gedeelte van het terrein tussen de 100-160cm-mv. Zoals hieronder, bij Boring 6, bestaan deze boringen uit een pakket dik oranje donkerbruin baksteenhoudend zand, waaronder zich het neutraal blauw-blauwgroen zand, de

(afgetopte) C-horizont bevindt. Bij Boring 6 bevindt de grens tussen de twee horizonten zich op 110cm -mv.

**Figuur 12: Boring 6 foto en boorstaat (bron: ABO nv 2019)**

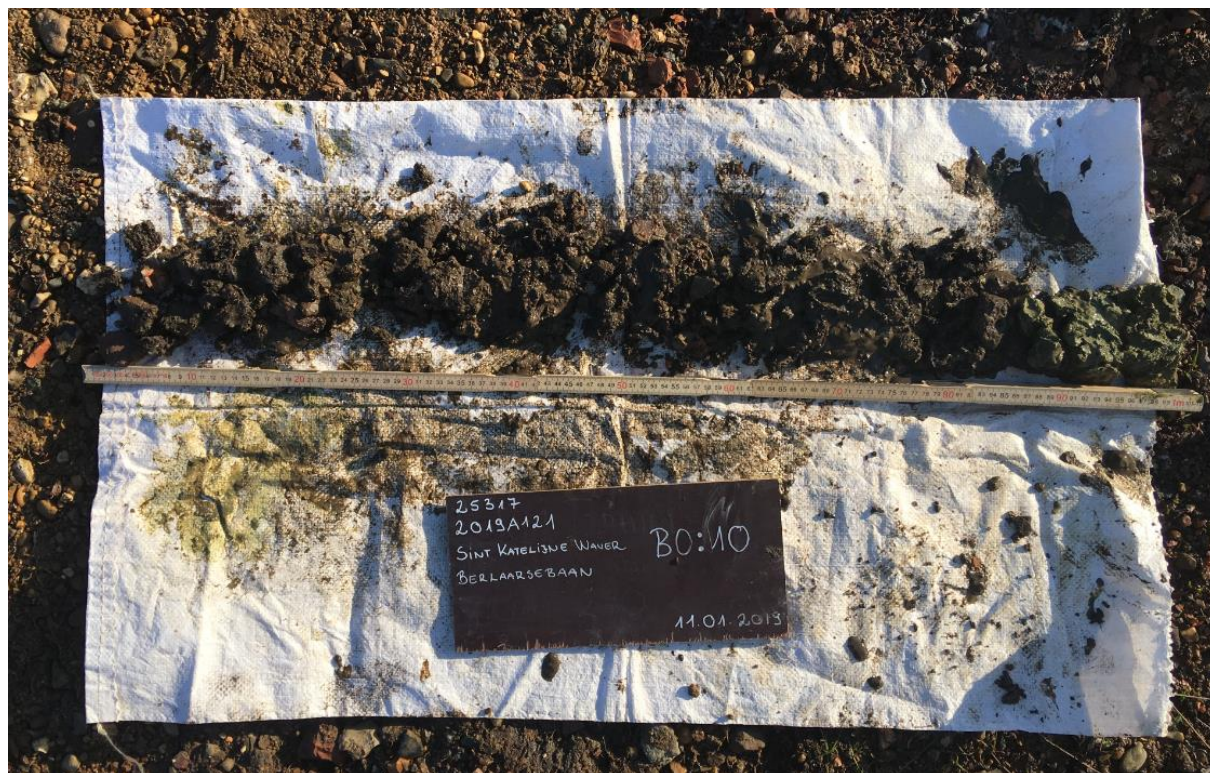
#### Boring: 10

In het zuiden werd dezelfde bodemopbouw aangetroffen, namelijk een dikke antropogene laag met daaronder een afgetopt C-horizont. De algemene opbouw wordt aan de hand van boring 10 toegelicht (fig.13).

Figuur 13: Boring 10 foto en boorprofiel (bron: ABO nv 2019)

Boring 10 bevond zich in het 'midden' van de zone met steenslag. In de bovenste 80cm-mv werd een donkerbruine, baksteen- en keihoudende zandlaag aangetroffen en als de antropogene A-horizont geregistreerd. Daaronder, vanaf 80cm-mv werd de (afgetopte) C-horizont aangetroffen, als een neutraal blauw zand.

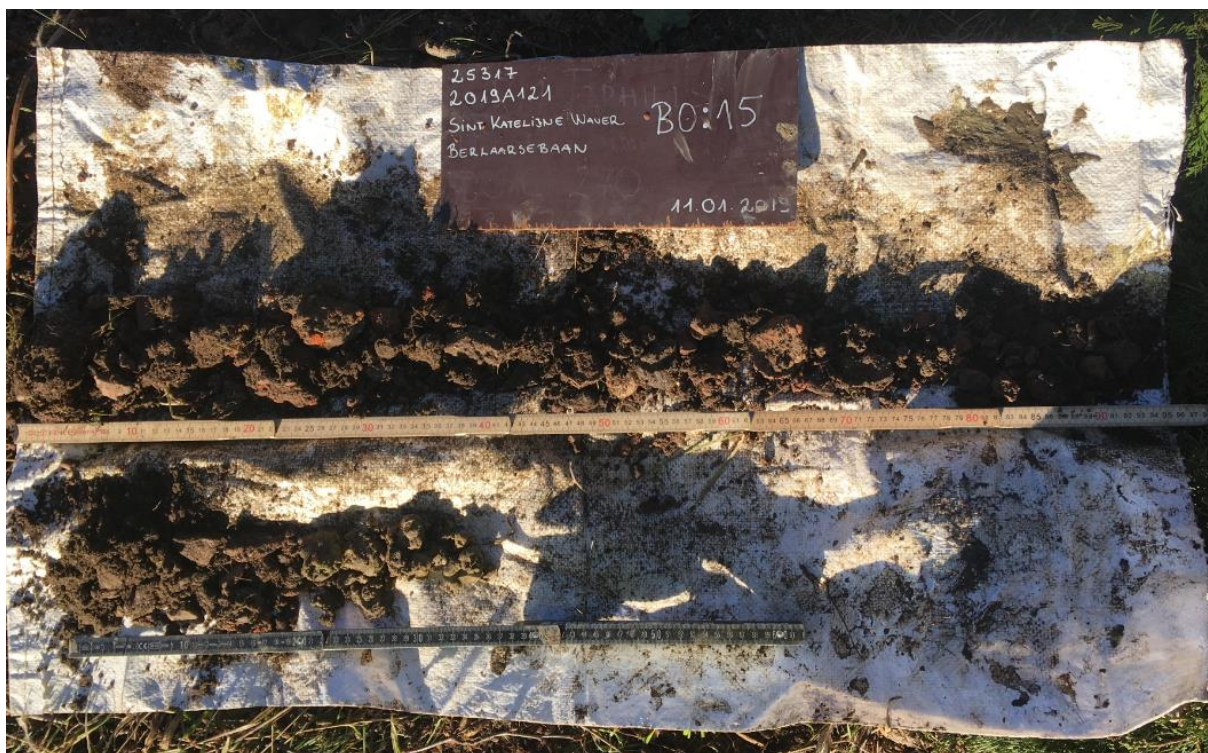
**Boring: 15**

Ter hoogte van boring 15, onder de opslag constructie werd ook onder het donkerbruine, baksteen houdende zand met direct hieronder de neutraal blauw (afgetopte) C –horizont aangetroffen, vanaf een diepte van 120cm-mv (fig.14).

**Figuur 14: Boring 15 foto en boorstaat (bron: ABO nv 2019)**

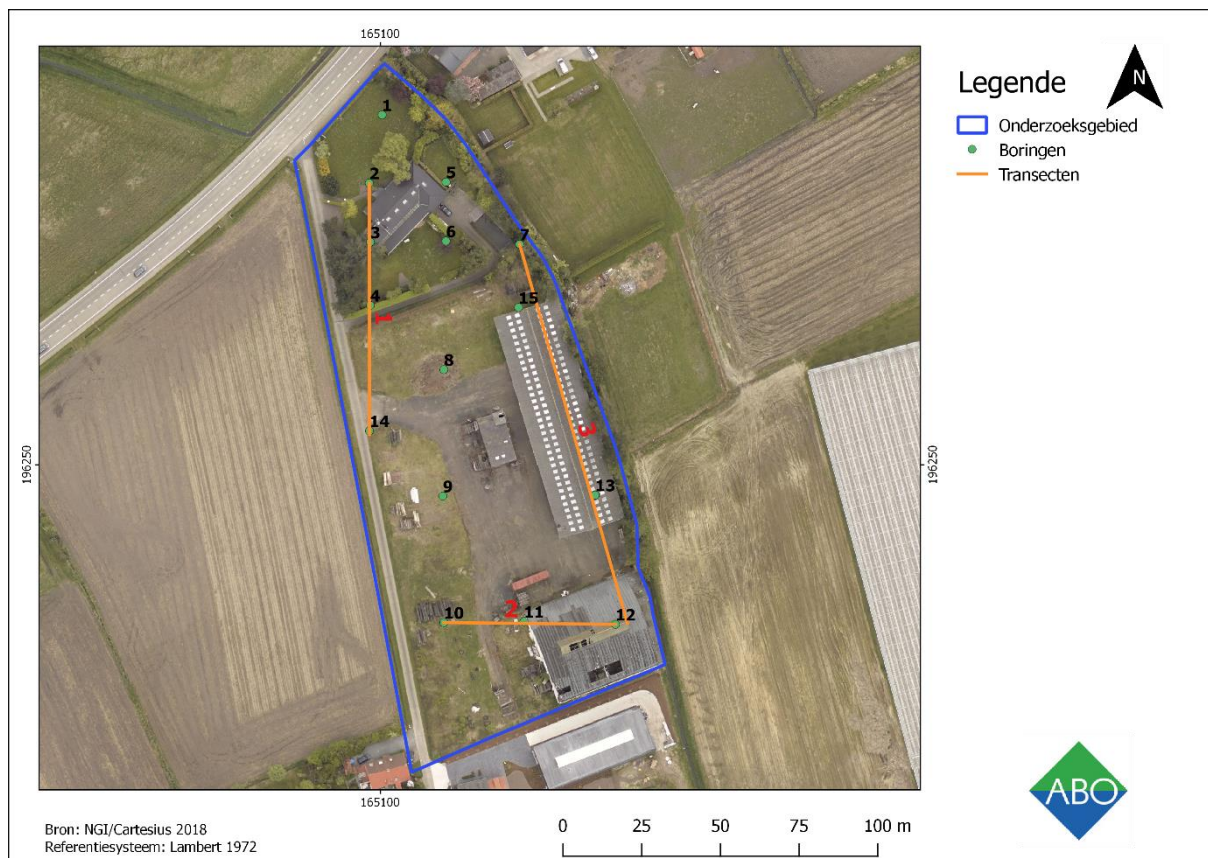
Figuur 17: Locatie van de transecten (bron: ABO nv 2019)
