# Sint-Jansplein (Diksmuide, West-Vlaanderen)

**Projectcode: 2019B48**

RAPPORTERING PROSPECTIE MET INGREEP IN DE BODEM  
DEEL 1: NOTA VERSLAG VAN DE RESULTATEN

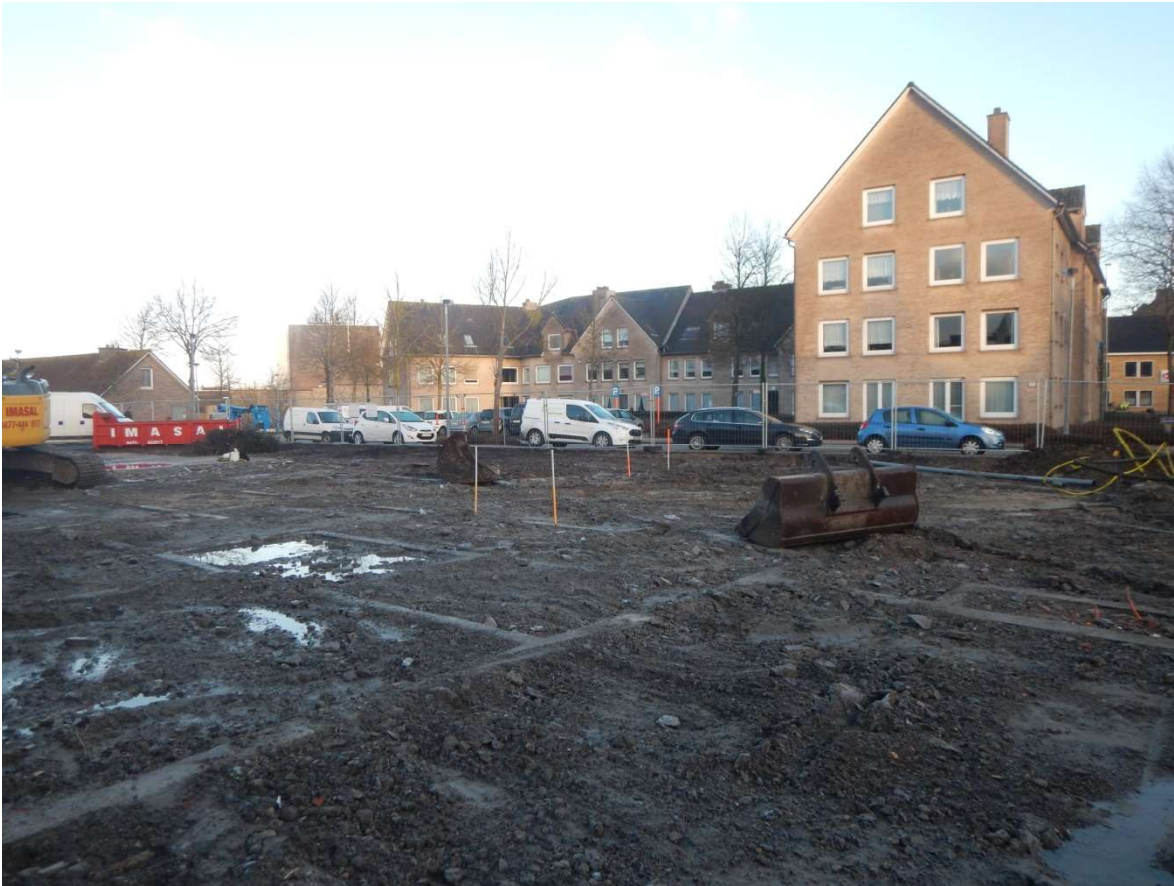
**Figuur 22.** Zicht op het plangebied met de nog veel aanwezige recente funderingen.

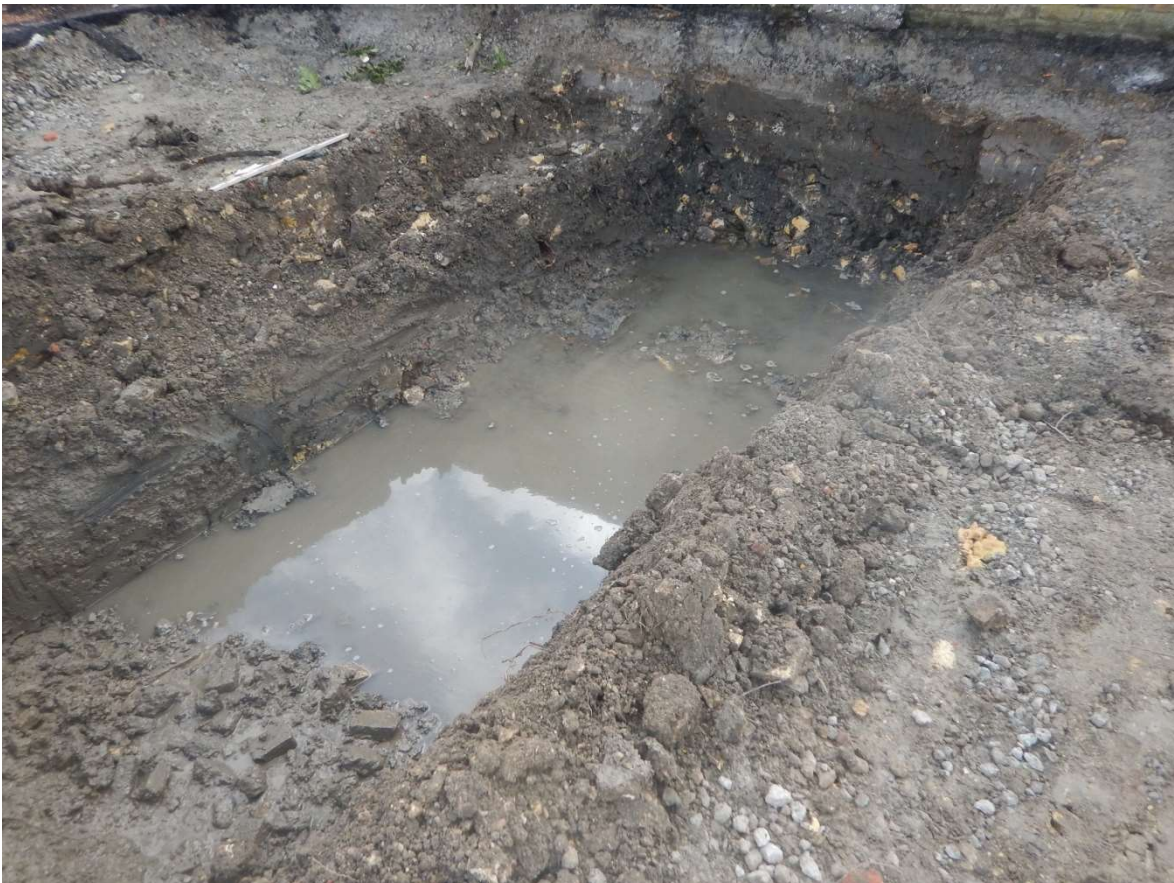
**Figuur 23.** Sleuf 3 liep bij de aanleg vrijwel onmiddellijk onder water.

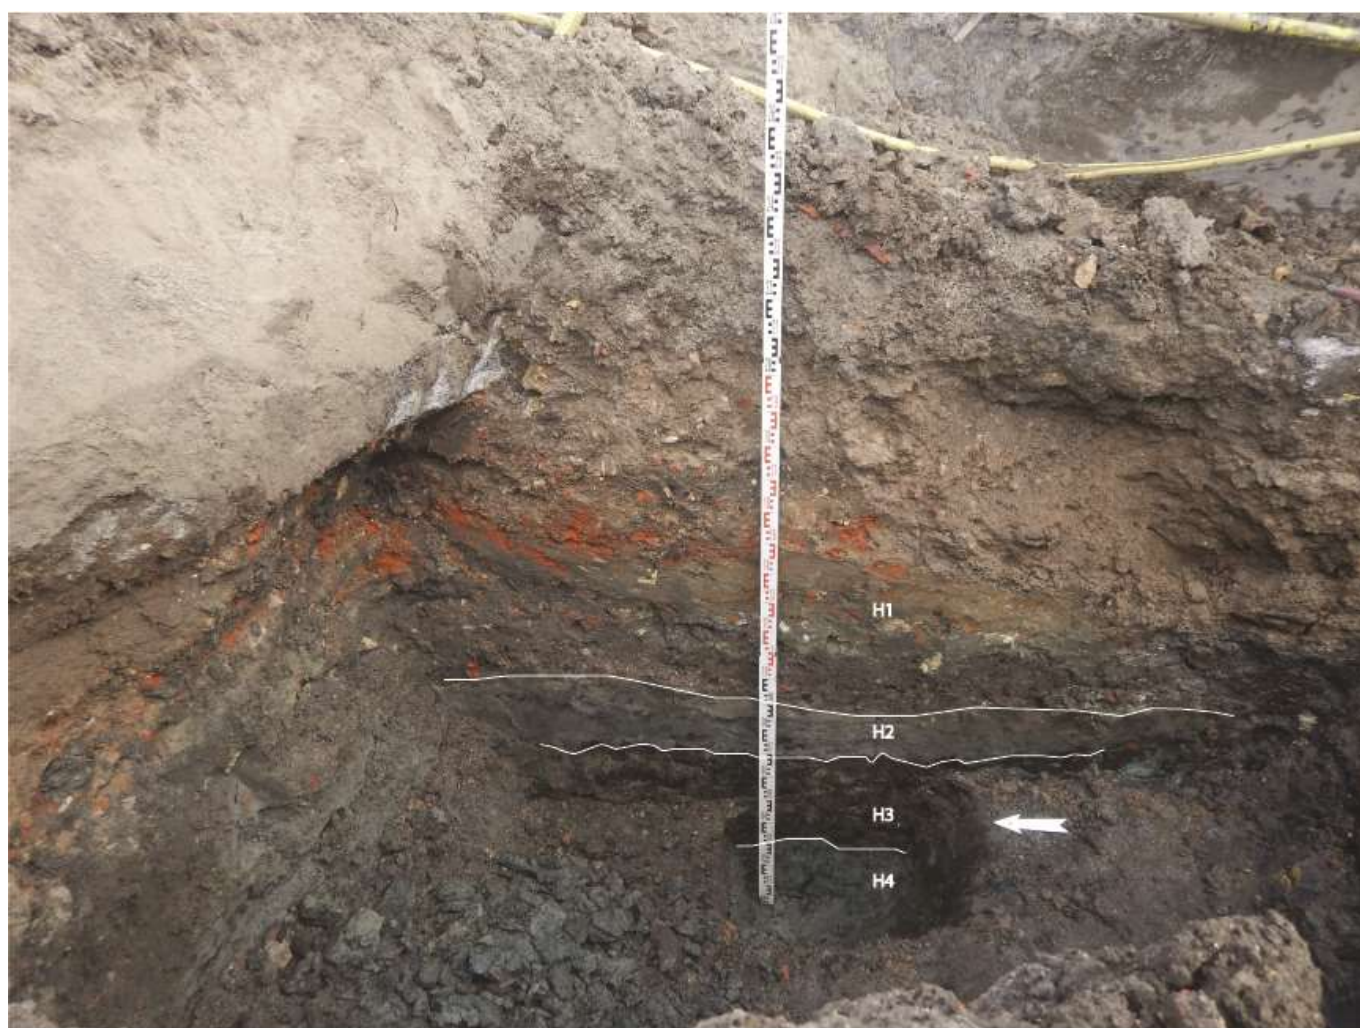
DIJA-19 - 2019B48 - Werkput 2 - Profiel 7

**Figuur 30.** Referentieprofiel, profiel 7.

De stratigrafie in de verschillende profielen toont aan dat de bodemopbouw binnen het plangebied ernstig werd verstoord. De afbraak en de bouw van de recente C.M. gebouwen hebben de eventueel nog aanwezige structuren binnen het plangebied door elkaar gehaald. Zo werden in de ophogingspakketten verschillende brokken baksteen en mortel aangetroffen. Één pakket op profiel 5 (laag 2) bevatte relatief veel WOI resten. Deze resten zaten echter niet meer *in situ*. Voor het plangebied kan profiel 7 als referentieprofiel genomen worden.

Figuur 31. Beschrijving referentieprofiel, profiel 7.

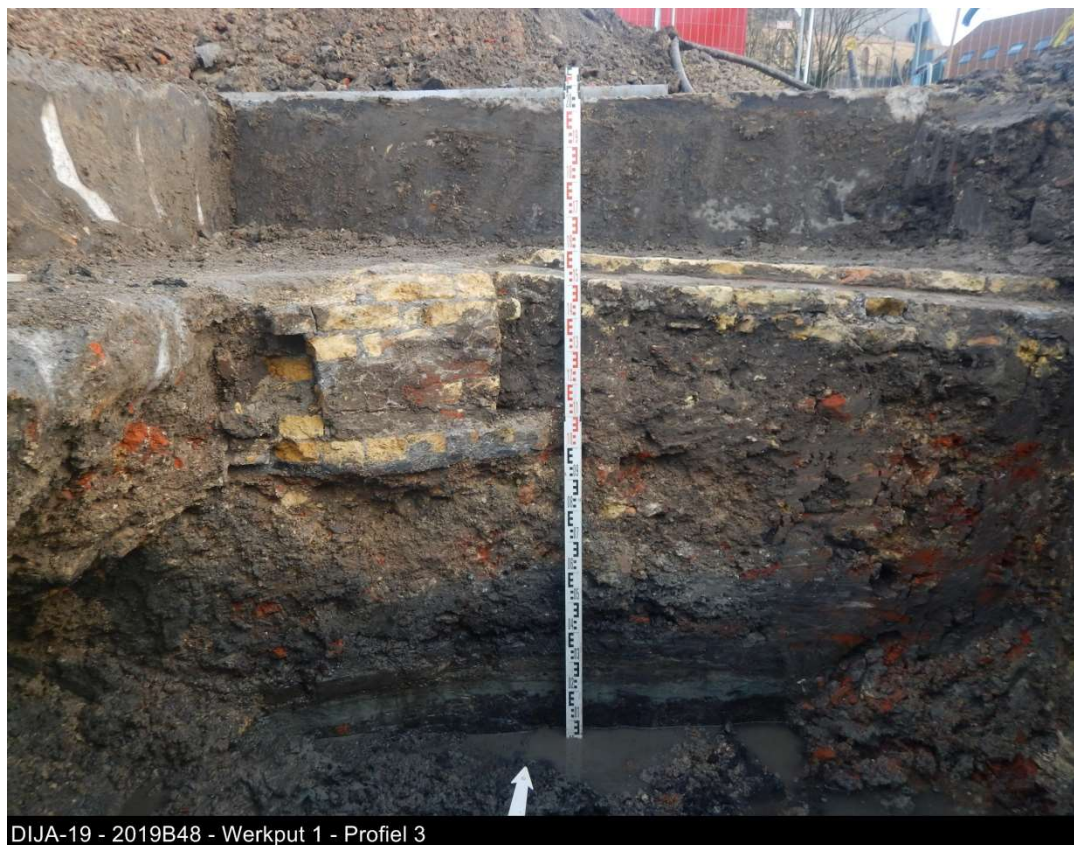
DIJA-19 - 2019B48 - Werkput 1 - Profiel 3

**Figuur 34. Profiel 3.**

De onderste lagen (vanaf +6,02m TAW) van profiel 3 waren nog vrij intact. Zoals beschreven (zie 3.4.1.) betrof het een opeenvolging van een donkebruin, humeus pakket; een blauwgrijs, zandig dempinspakket en opnieuw een bruinig humeus pakket. Ook op profiel 7 werd een dergelijk bruinig, humeus pakket waargenomen (laag 3). Onder deze humuze laag bevond zich de moederbodem. Op profiel 2, laag 3 (zie 3.4.1.) werd eveneens een donkerbruine, humeuze laag waargenomen.

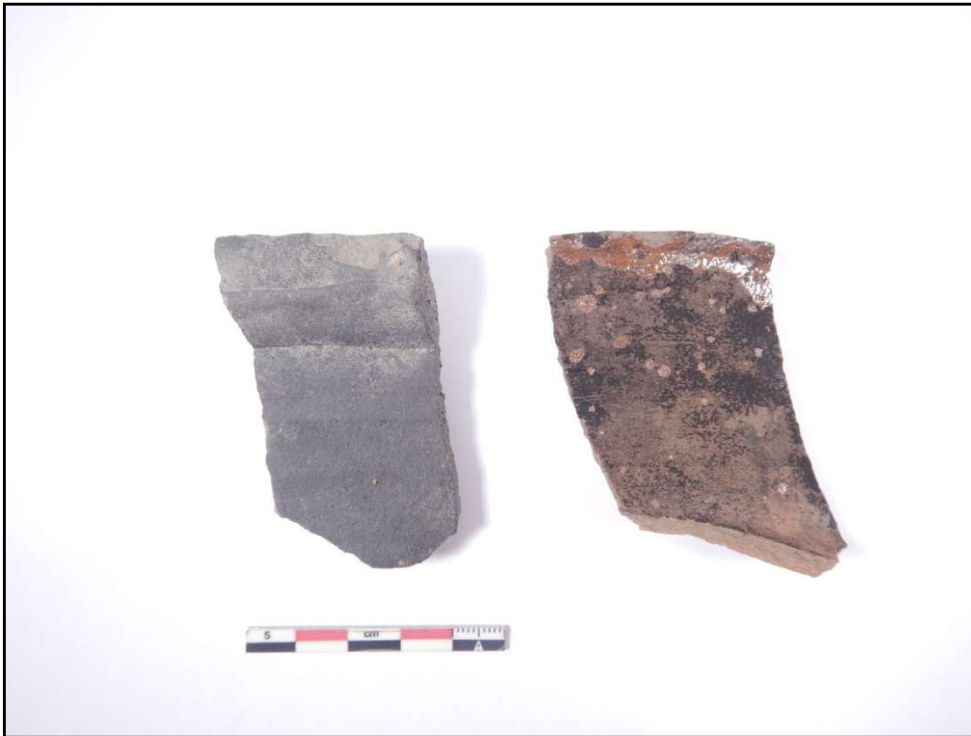
**Figuur 47. Schervenmateriaal uit S6.**

Uit spoor 6 werd een randfragment van een kogelpot verzameld. De kogelpot is een min of meer bolvormige, gesloten vorm met een korte, meestal uitstaande hals en een afgeronde of licht lensvormige bodem. De functie van deze pot valt niet altijd te achterhalen. Om een functie toe te wijzen dienen de gebruikssporen onderzocht te worden. Soms kunnen de potten bijvoorbeeld sporen van kookvocht bevatten. Het recipiënt werd vooral gebruikt als kookpot of voorraadpot maar ook als drinkbeker (voor de kleinere volumes) of kamerpot.<sup>20</sup> De kogelpot kent zijn vroegste voorkomen vanaf de 8ste eeuw. Begin de 14de eeuw wordt de kogelpot vervangen door andere vormen zoals de grape en de kookkan. Als voorraadpot bleef de vorm wel nog enige tijd voortleven. Uit laag 3 van profiel 7 werd een wandscherfje grijs aardewerk verzameld.

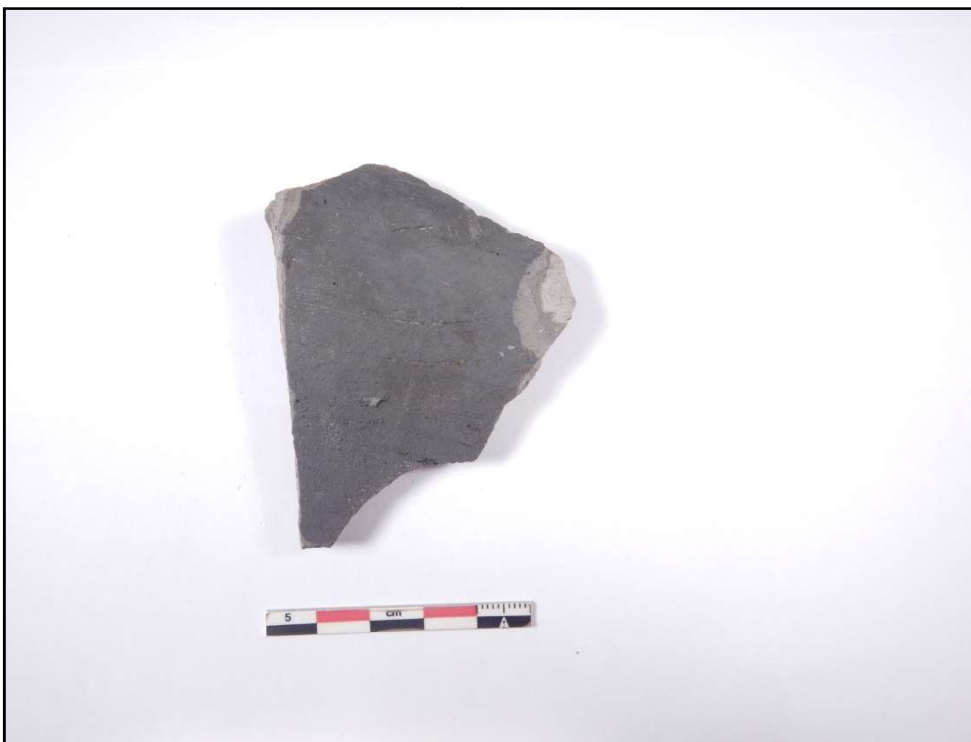
**Figuur 48. Wandscherfje uit laag 3, profiel 7.**
