# Nota

## Sint-Truiden, Cicindriapark fase 1

### Verslag van Resultaten

Nota Sint-Truiden, Cicindriapark fase1: Verslag van Resultaten

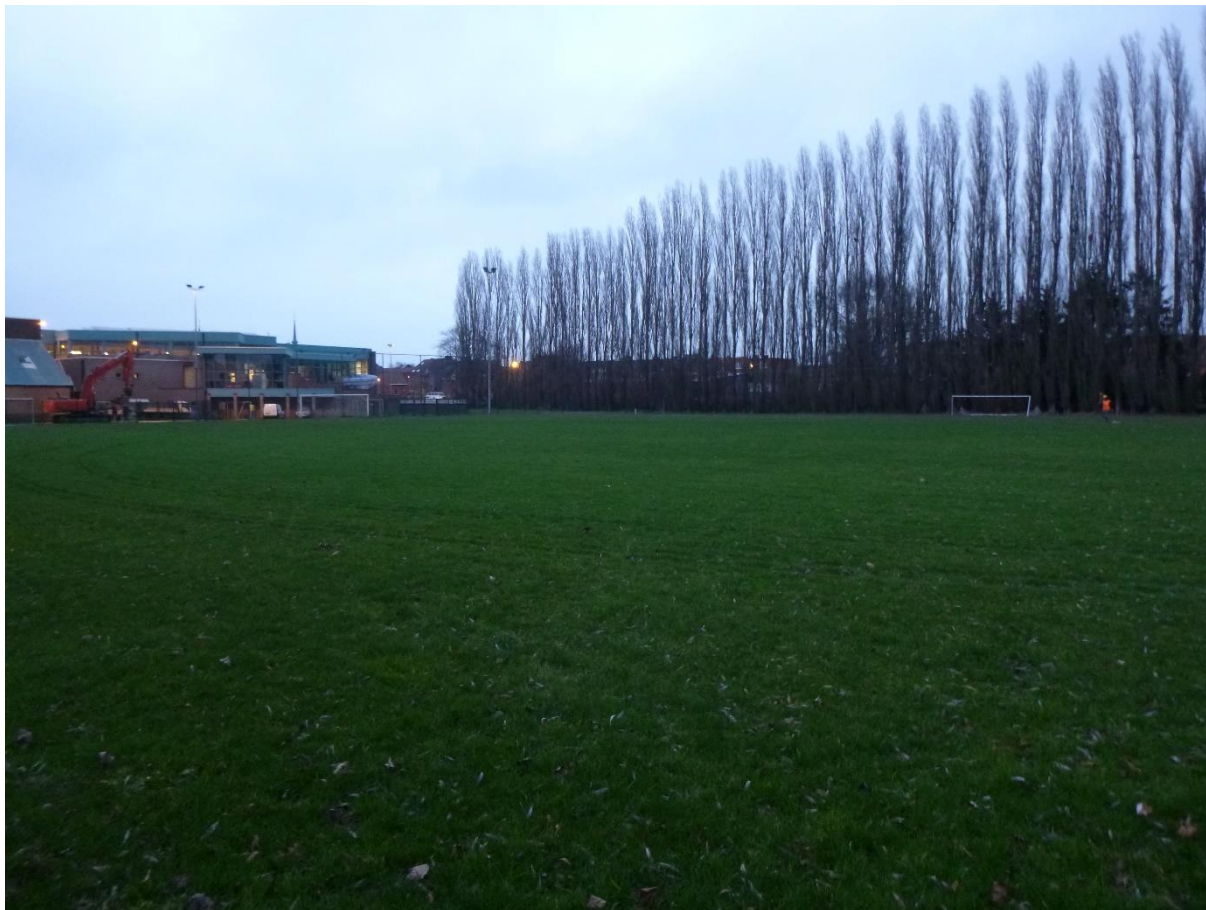
*Figuur 6: Foto's van het terrein tijdens het onderzoek*

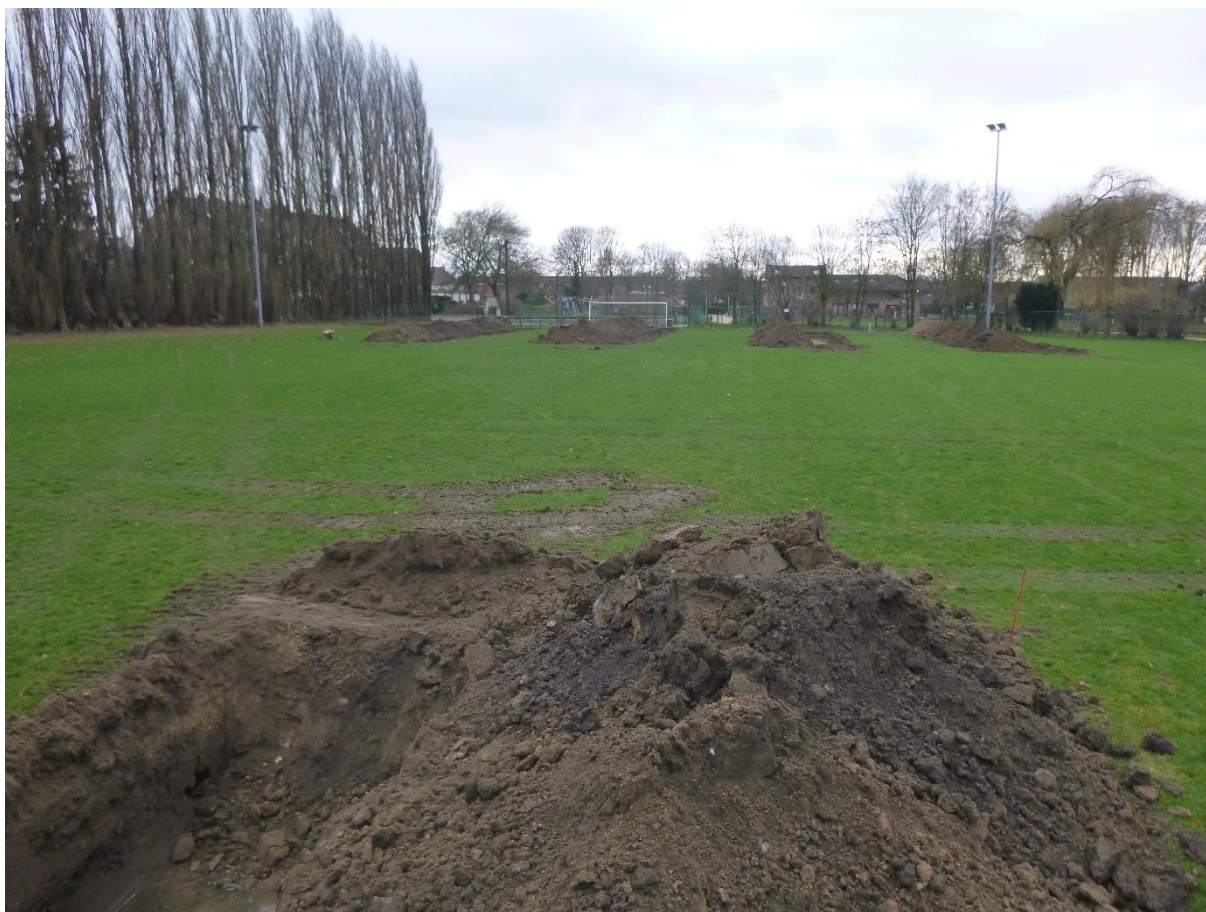
*Figuur 8: overzicht aanleg proefsleuven*

De sleuven werden aangelegd met behulp van een kraan op rupsbanden van 21 ton met een gladde graafbak van 2 m. Van alle sleuven werden overzichtsfoto's gemaakt. De sleuven en sporen werden ingetekend door middel van een GPS van het type Geomax Zenith 25 PRO en gedocumenteerd aan de hand van beschrijvingen. Indien een spoor zich tegen de putwand bevond, werd het werkputprofiel opgeschoond om de relatie tussen het spoor en de bodemhorizonten te registreren. Sporen-, foto- en vondstenlijsten werden digitaal geregistreerd in het veld. Gebruik makend een GIS-omgeving werden de verzamelde data verwerkt tot een gedetailleerd en overzichtelijk grondplan.

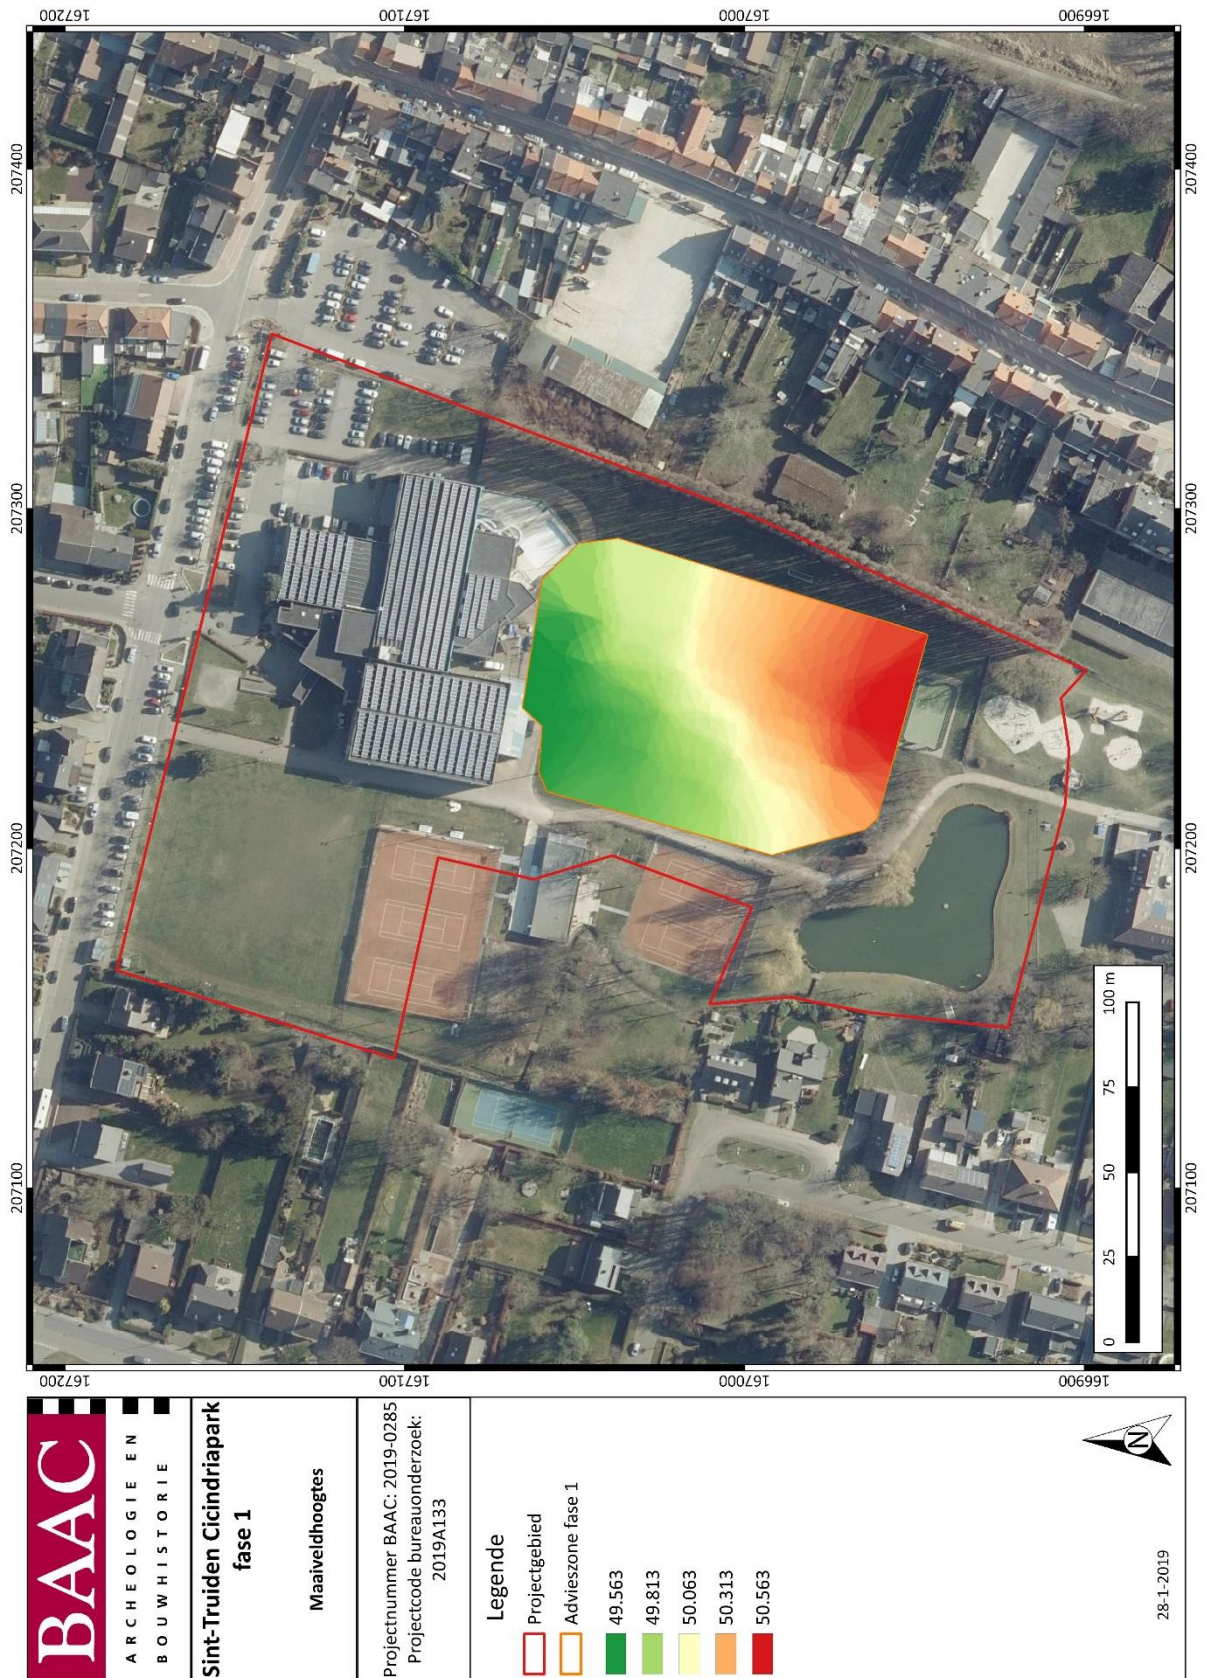
Figuur 11: Maaiveldhoogtes.

De oorspronkelijke intacte bodem werd tijdens het onderzoek op geen enkele plaats bereikt. Nochtans werden profielputten met een diepte van 2 m aangelegd. Met het oog op de veiligheid en de hoge grondwatertafel, waardoor de sleuven en putten snel volliepen werd besloten niet dieper te graven. De sleuven werden aangelegd op een hoogte van 49,38 – 50,73 m TAW, steeds ongeveer 60 – 80 cm onder het maaiveld, wat is gemeten tussen 50,55 – 51,31 m TAW.

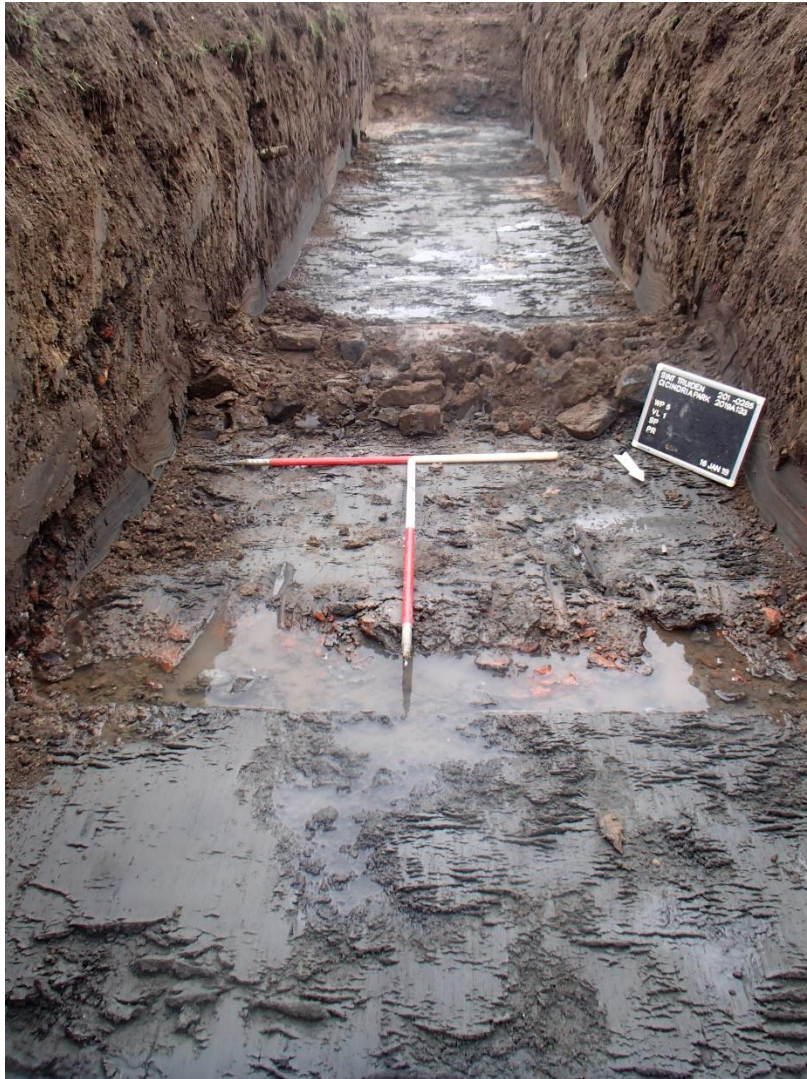
*Figuur 14: Verstoorde bodem in WP 5*

In het projectgebied werden geen sporen aangetroffen, echter voornamelijk verschillende lagen van verstoringen, puin en ophogingen, het zijn getuigen van recente ingrepen uitgevoerd door de mens om het landschap her in te richten of bruikbaar te maken. Door drassige permanent natte grond op te hogen kon deze ontwikkeld worden en in gebruik genomen worden voor recreatieve doeleinden. Zo zal voor de bouw van het sportcomplex en de egalisering van de sportvelden verschillende ophogingslagen aangebracht zijn. Uit het aantreffen van oud puin tussen de ophoging- en verstoringlagen blijkt dan weer dat dit her inrichten van het terrein reeds in een veel ouder verleden ook reeds gebeurde. Analyse van het puin geeft een ruwe datering van deze laag in de postmiddeleeuwse en vroegmoderne tijd.

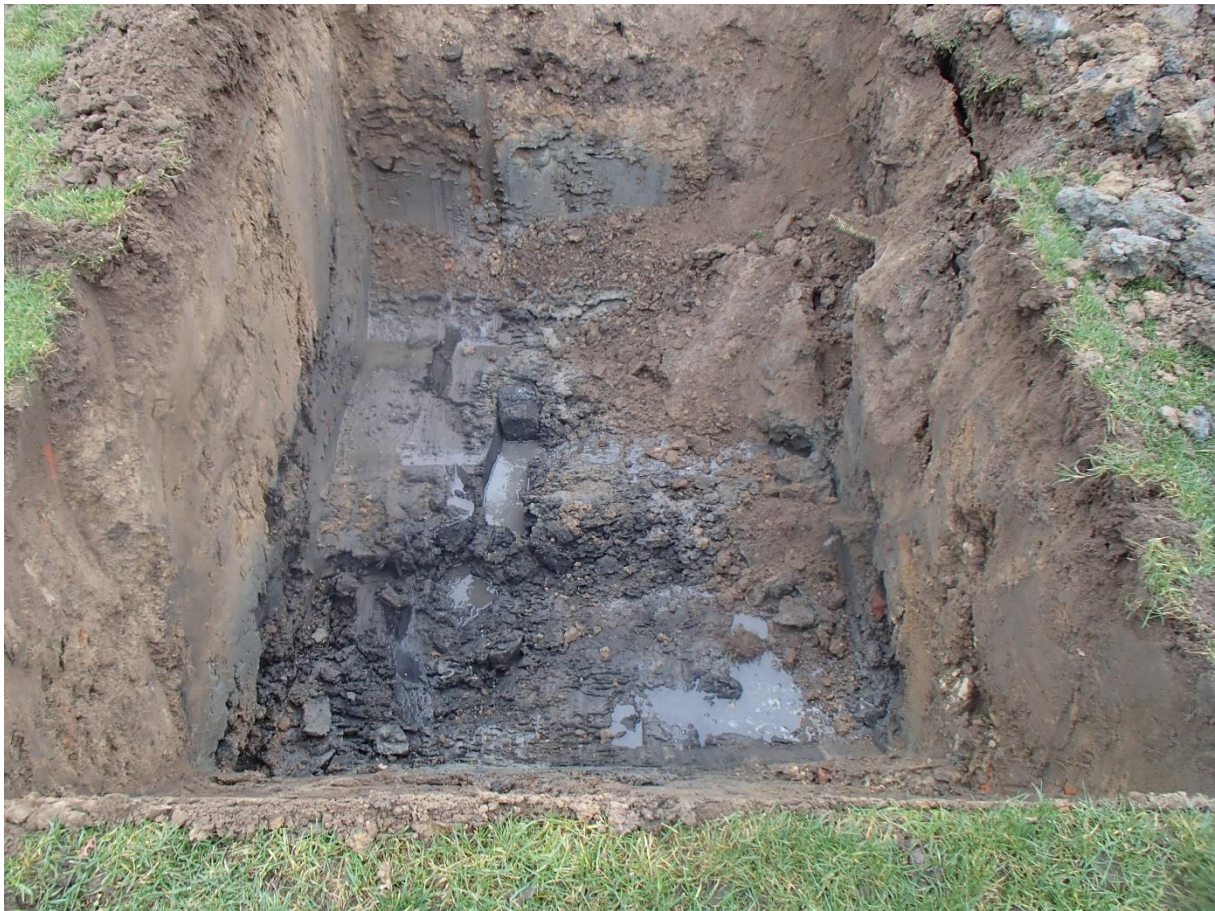
*Figuur 15: Diepe grondige verstoring in aanzet (gedeselecteerd door verstoring) voor een profielput in WP 6 met zichtbaar beton en plastic in.*

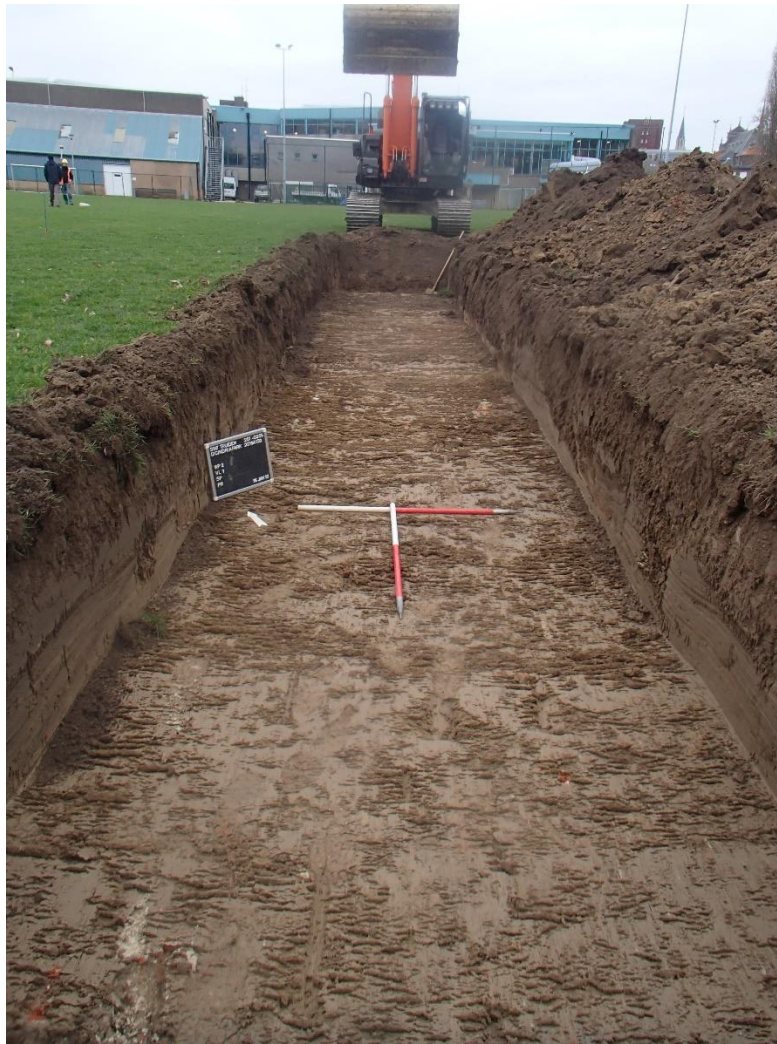
*Figuur 16: Zicht op het vlak met de oude puinlaag.*

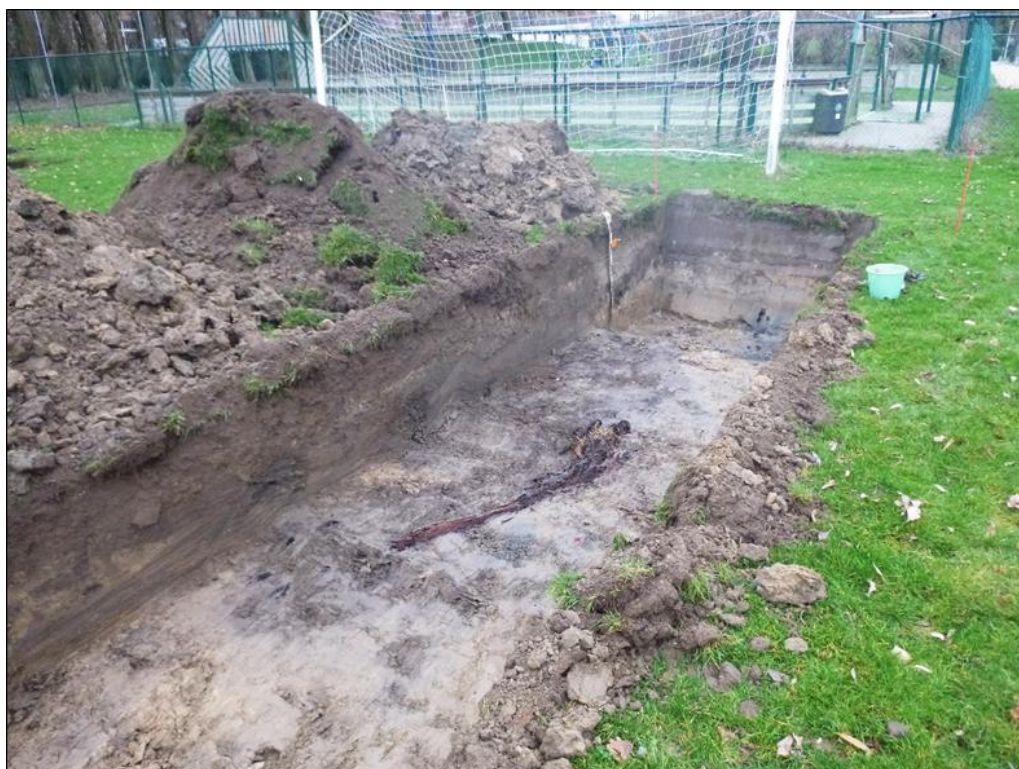
Figuur 18: De (natuurlijke) verstoring in het vlak van proefsleuf 2 en in referentieprofiel 2.1

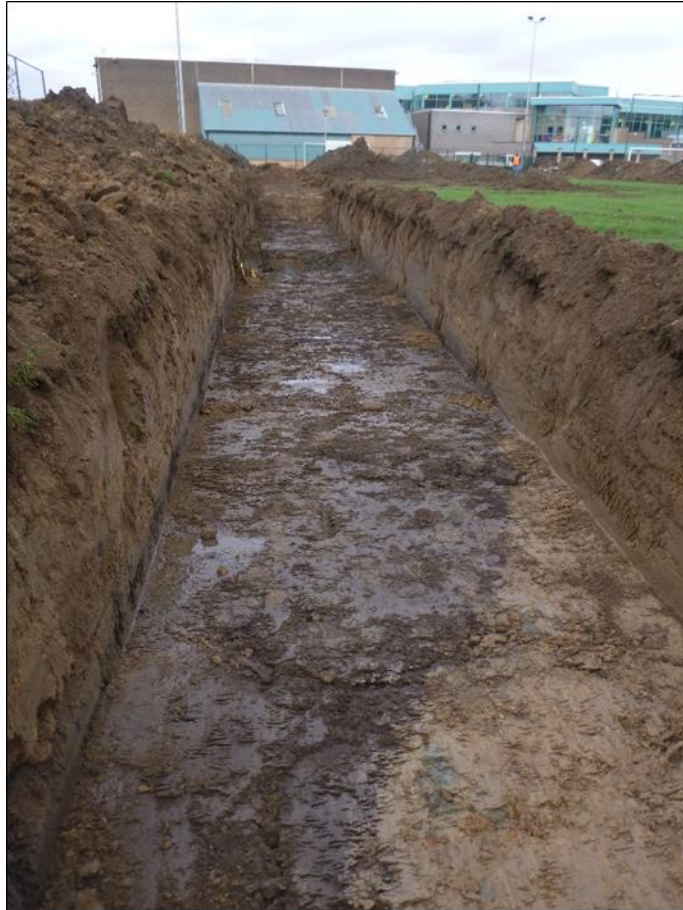
*Figuur 24: Verstoring waargenomen in het vlak van proefsleuf 14 – correspondeert met donkergrijze horizont (80-110 cm onder het maaiveld) uit standaardprofiel 14.1.*

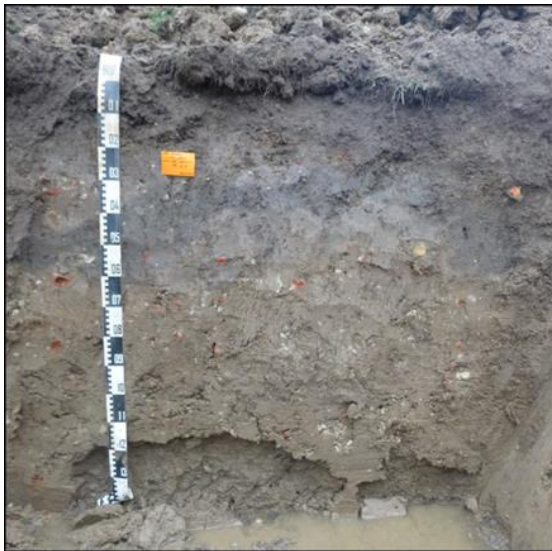
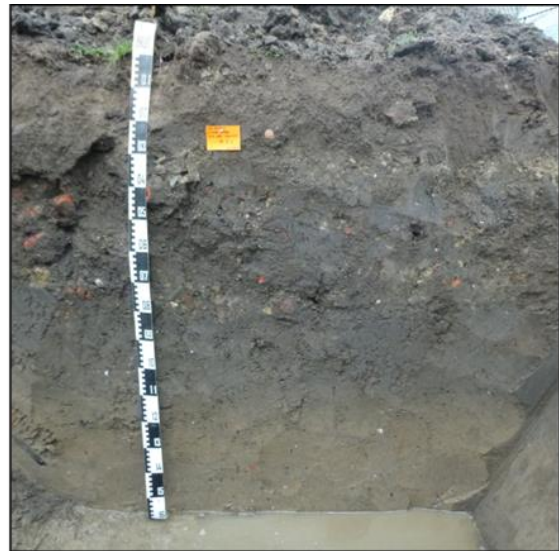
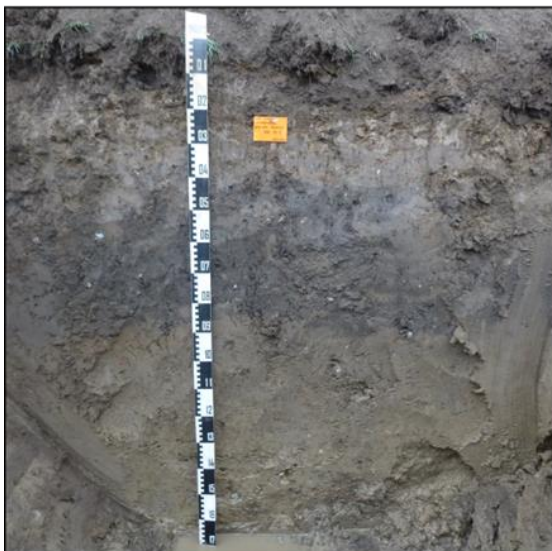
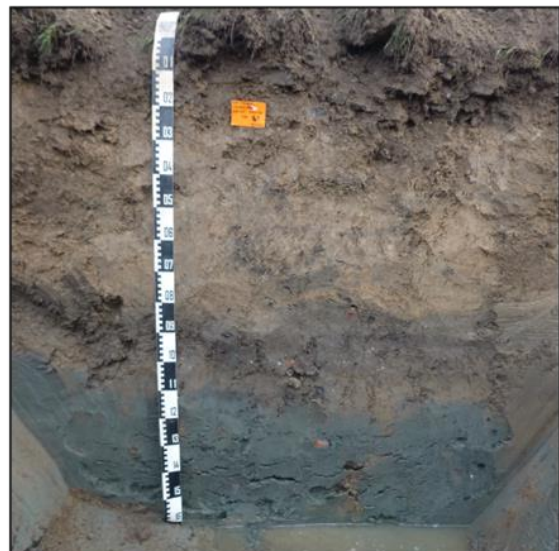
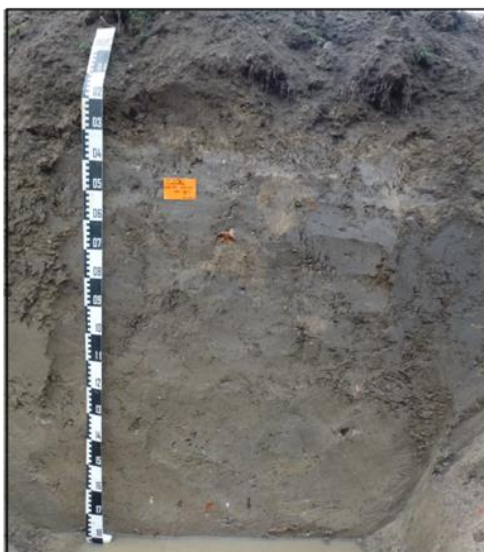
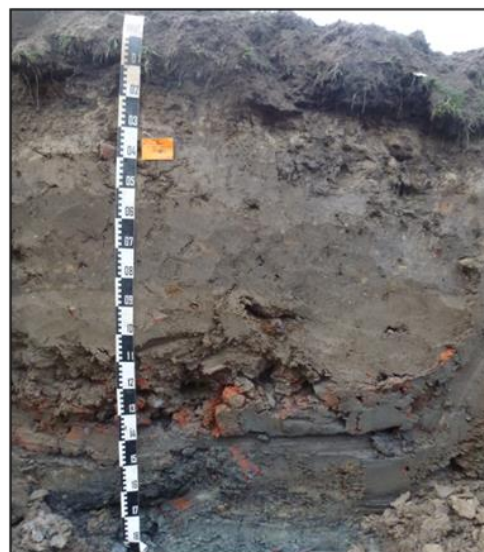
*Figuur 25: Standaardprofielen: 4.1 – linksboven, 7.1 – rechtsboven, 13.1 – linksmidden, 14.1 – rechtsmidden, 13.1 – linksbeneden, 18.1 – rechtsbeneden*

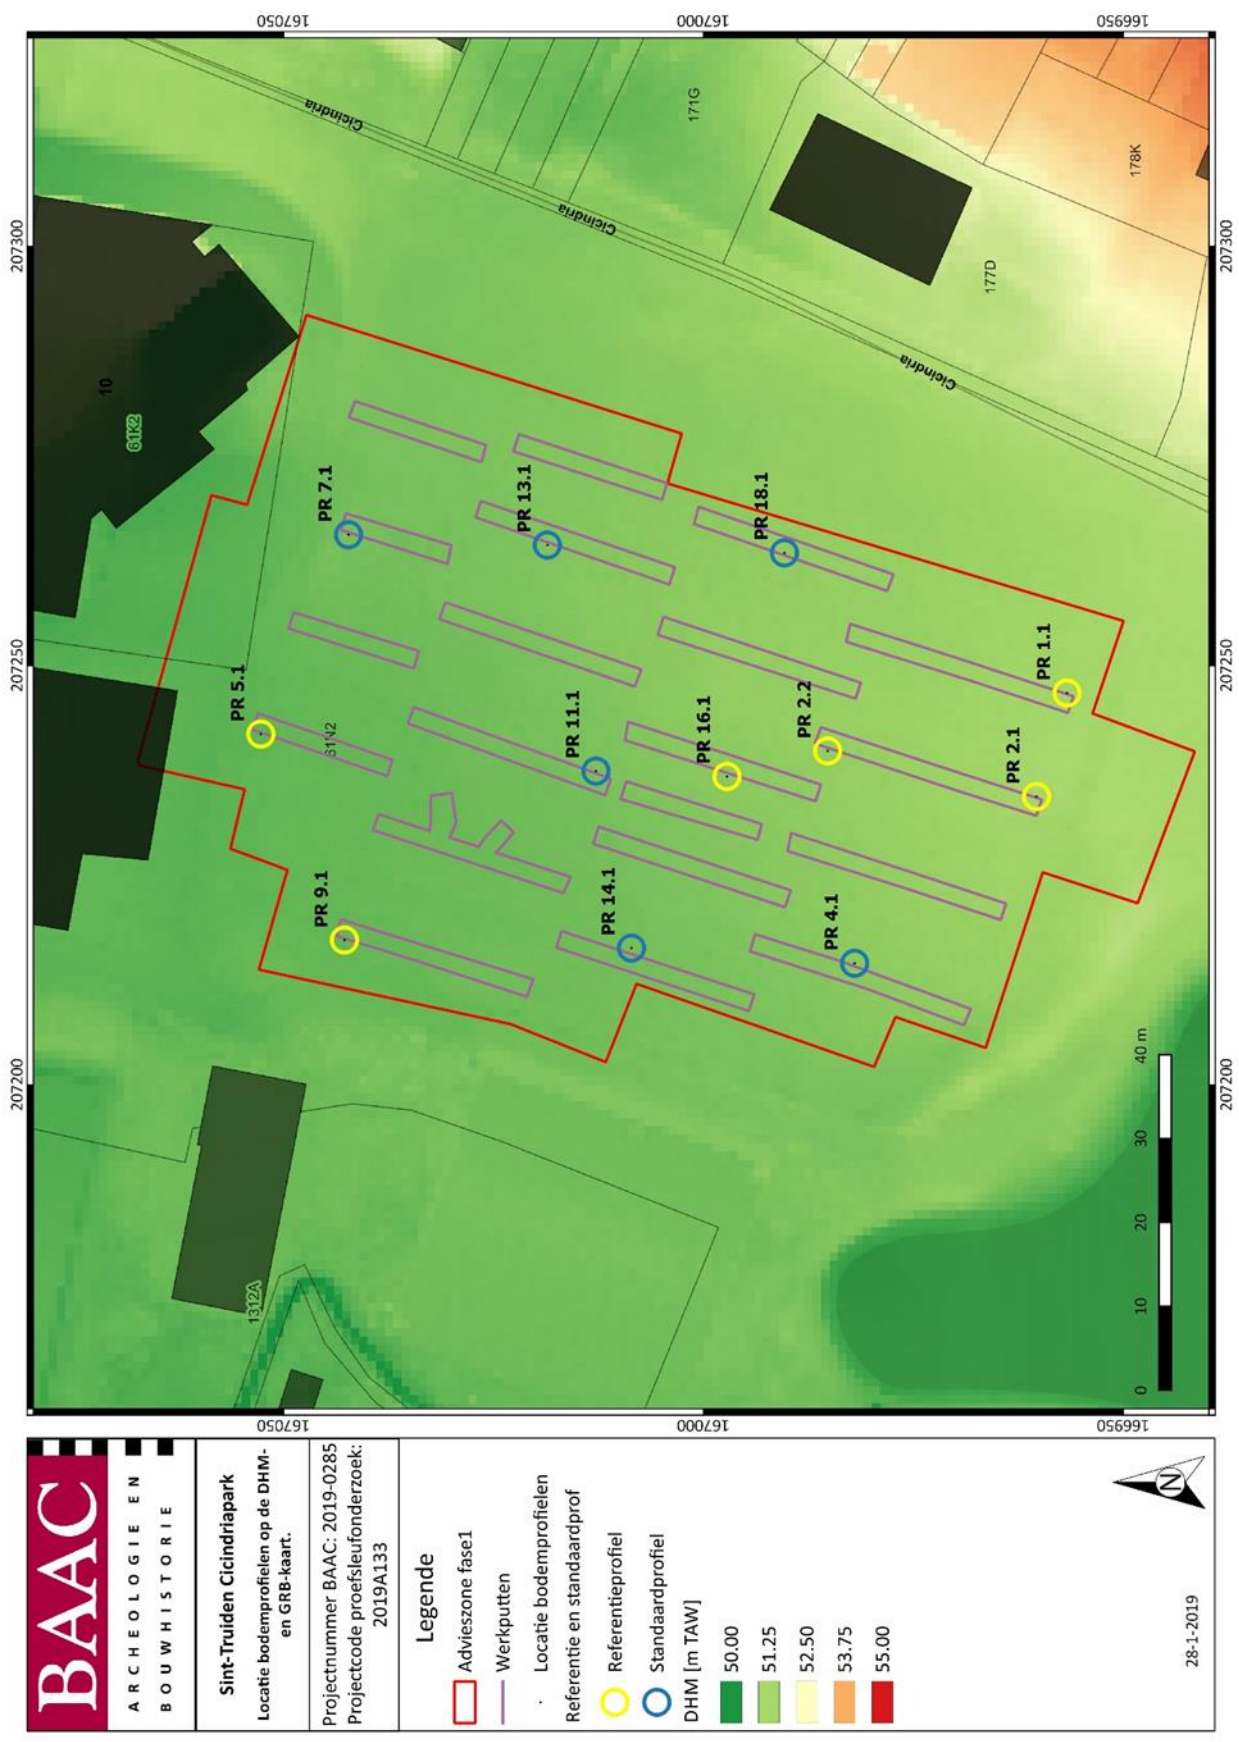
Figuur 26: locatie van alle bodemprofielen binnen het profielgebied.

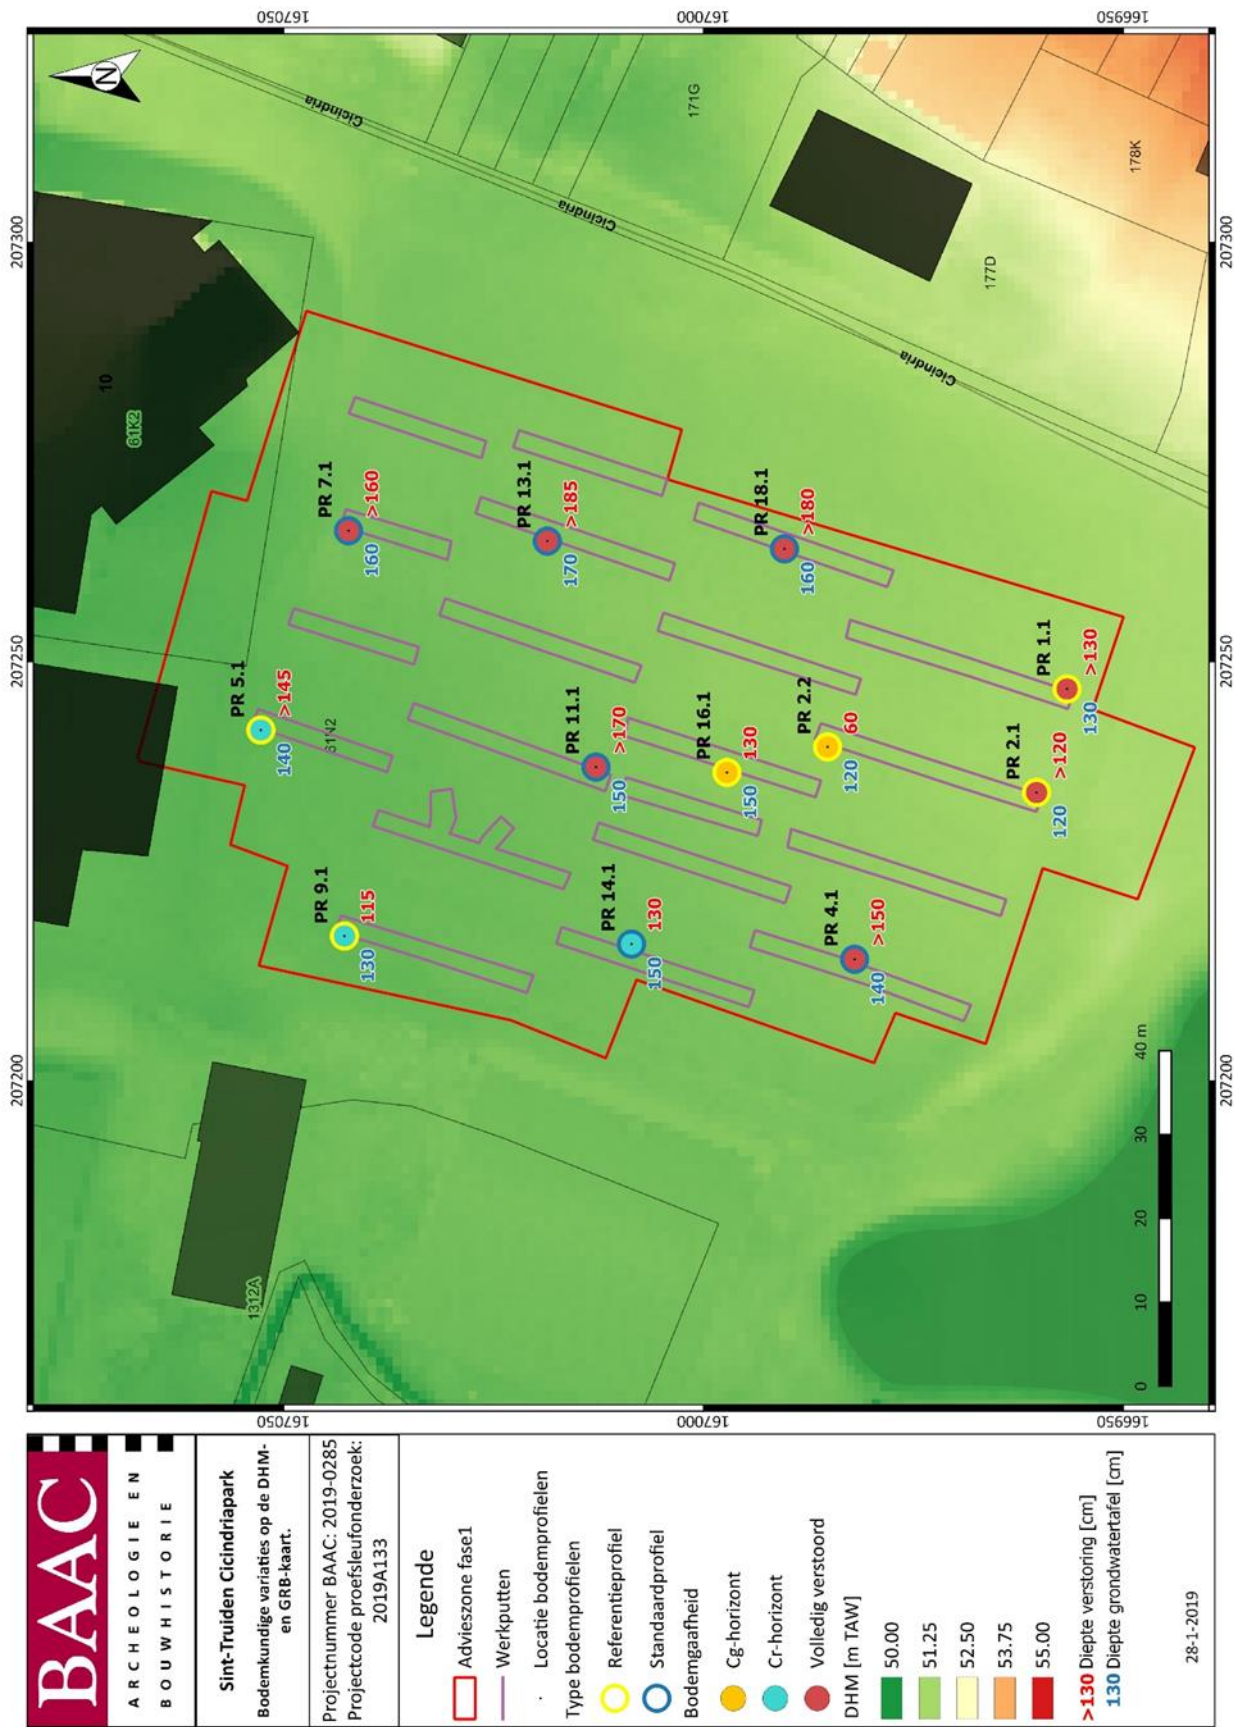
Figuur 27: overzicht van alle profielputten en aardkundige variatie.

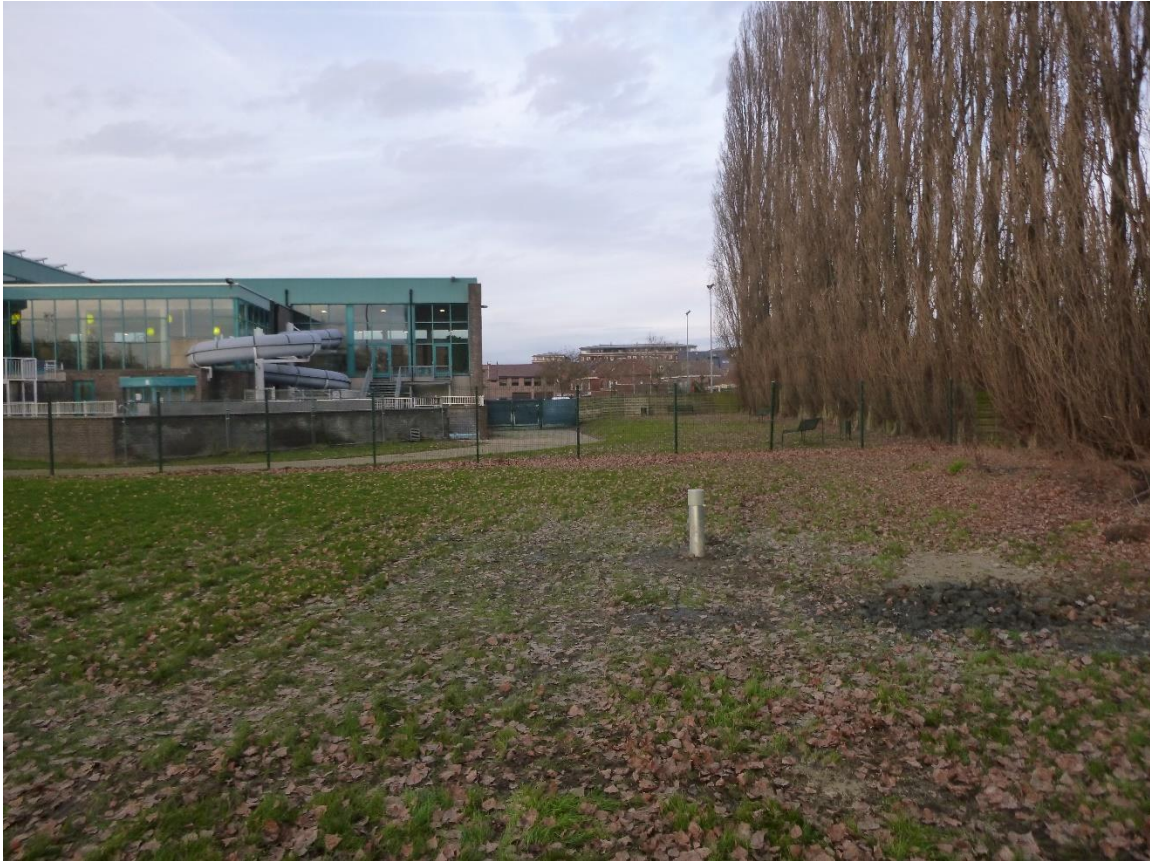
*Figuur 34: Zicht op de ingekapselde Cicindriabeek en de hoge bomen op het terrein aanwezig.*
