# Nota

## Peer – Kloosterstraat - Zuidervest (voormalig Agnetendal)

Verslag van het landschappelijk bodemonderzoek Projectcode 2018A279  
Verslag van het proefsleuvenonderzoek projectcode 2019C136

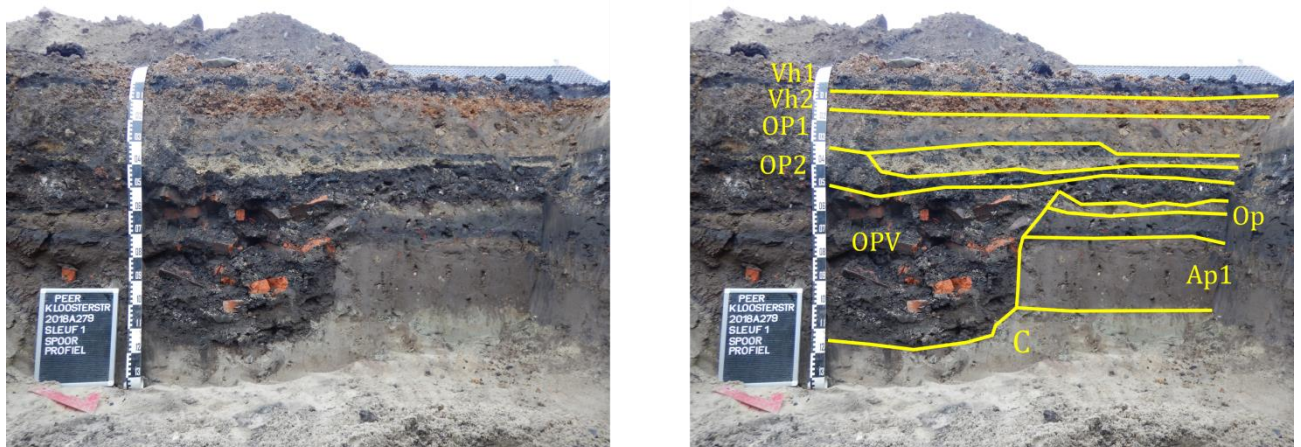
Fig. 4: Profielkolom 1 (werkput 1) laagsgewijs beschreven

| Horizont | Diepte (cm) | Beschrijving |
|---|---|---|
| C | 115 - 130 | Lichtgeel goed gesorteerd, matig grof, zwak grindig zand, C-horizont, Lommel Zanden van de Formatie van Sterksel |

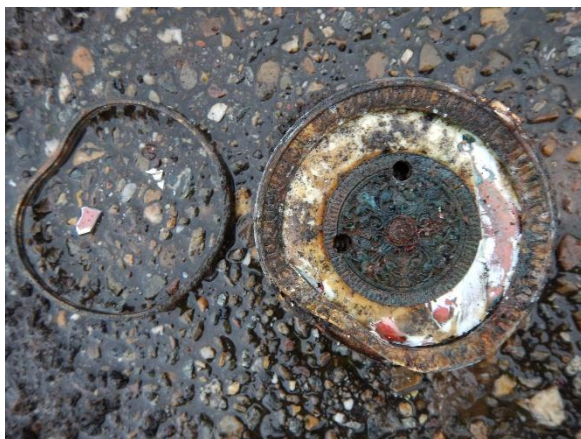
Fig. 6: Profielkolom 1 (werkput 1) vondsten uit de (XX2)-Ap horizont

In de XX2-Ap horizont werden enkele restanten van voorwerpen gevonden; een wijzerplaat van een uurwerk met aan de achterzijde nog het tandwielmechanisme deels verwrongen en een rubberen ring.

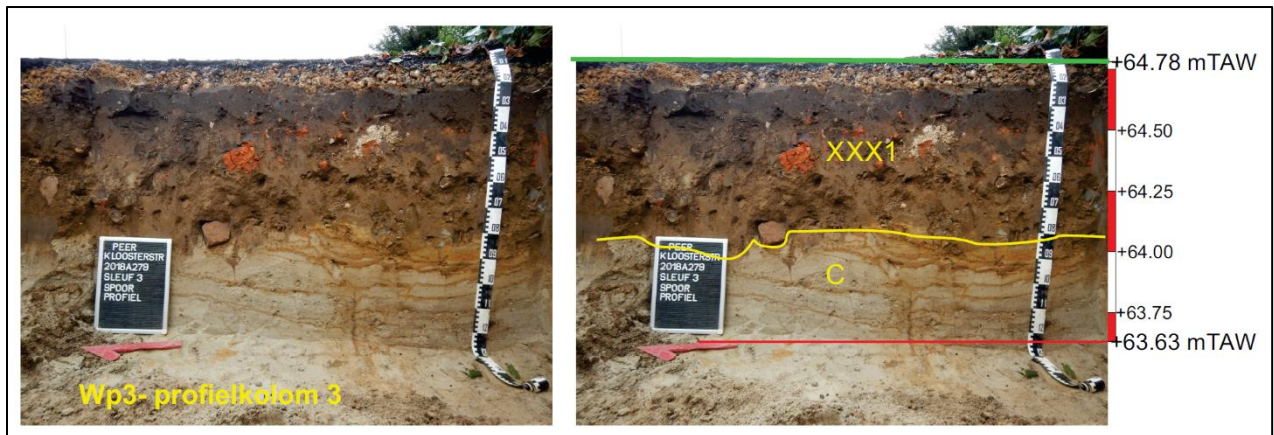
Fig. 9: Profielkolom 3 (werkput 3)

De eerste 80 cm van het profiel bestaat uit een opeenvolging van opgebrachte lagen: van boven naar beneden: een asfaltlaag als afwerkingslaag voor parkeerplaatsen, een kiezellaag als fundering, een restant teelaarde van een Ap-horizont waarschijnlijk van voor de aanleg van de parkeerplaatsen en deels onthoofd, maar van na de bouw van de school want de onderliggende bruine laag is sterk vermengd met grove brokken bouwpuin met onmiddellijk aansluitend de C-horizont.

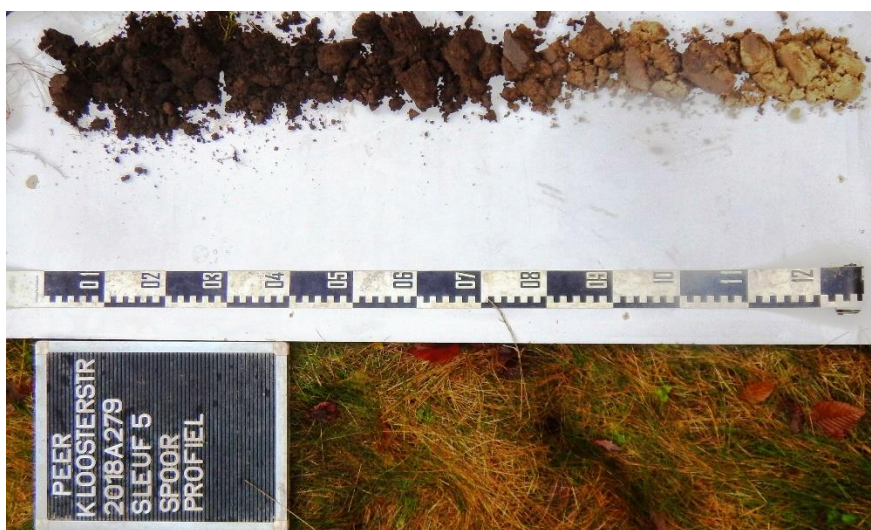
Fig. 13: Boorstaat “werkput 5”

In de binnenkoer van het voormalig klooster werd een boring gezet aangezien die binnentuin ontoegankelijk is voor kleine, laat staan grote graafmachines. Op het binnenterrein is een deels intacte bodemopbouw aangetroffen in boring P5. De bovenste 50 cm bestaat uit donker grijsbruin, zwak humeus, zeer fijn zand (Ap1-horizont of bouwvoor, Ap2-horizont of akkerlaag) en tot 110 cm –mv een donker grijsbruin, zwak humeus, matig grof zand met enkele houtskoolspikkels (Ap3-horizont tot ca. 70 cm –mv) en bruin/grijs, zwak humeus, matig grof zand (Ap4-horizont). De Ap1- en Ap2-horizonten bestaan duidelijk uit door een plaggenbemesting opgebracht **en van elders afkomstig mineraal materiaal** (zeer fijn zand), terwijl in de Ap3- en Ap4-horizont voornamelijk mineraal materiaal is aangetroffen (matig grof zand) dat ook in de ondergrond is aangetroffen. Afgaande op de aangetroffen bodemopbouw is deze vrijwel intact op het binnenterrein met die bemerking dat de Ap1 en Ap2 aangevoerde grond is en geen plaatselijk bewerkte grond.

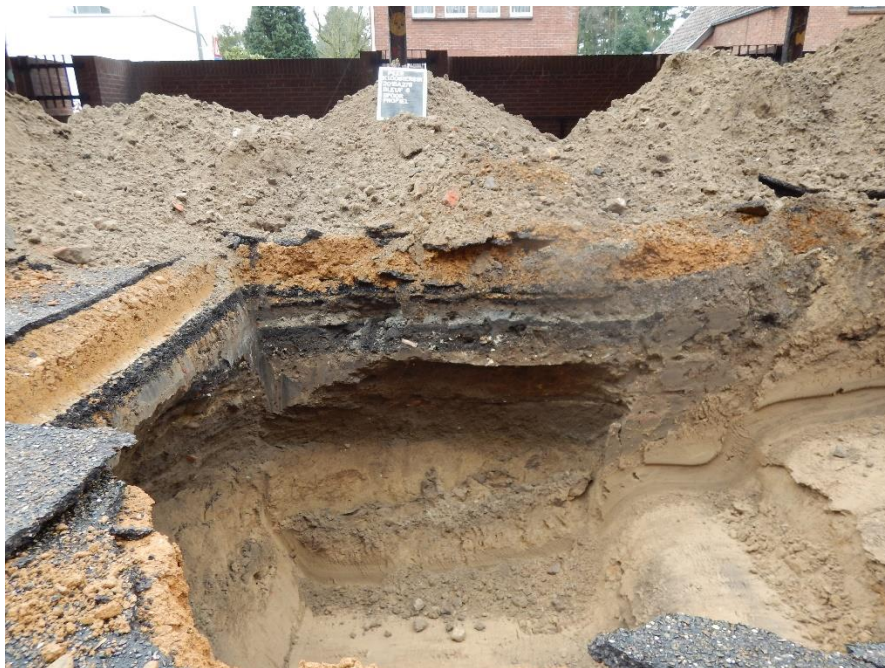
Fig. 14: Werkput 6

Op de speelplaats aan de Zuidervest werd een poging ondernomen om een profielput aan te leggen. Maar, de graafmachine raakte na ca. 2,50 m diepte nog niet door de opgebrachte grond en op dat moment stortten aan drie zijden de profielwanden in. Om gevaarlijke toestanden te vermijden werd de put onmiddellijk terug dichtgegooid.

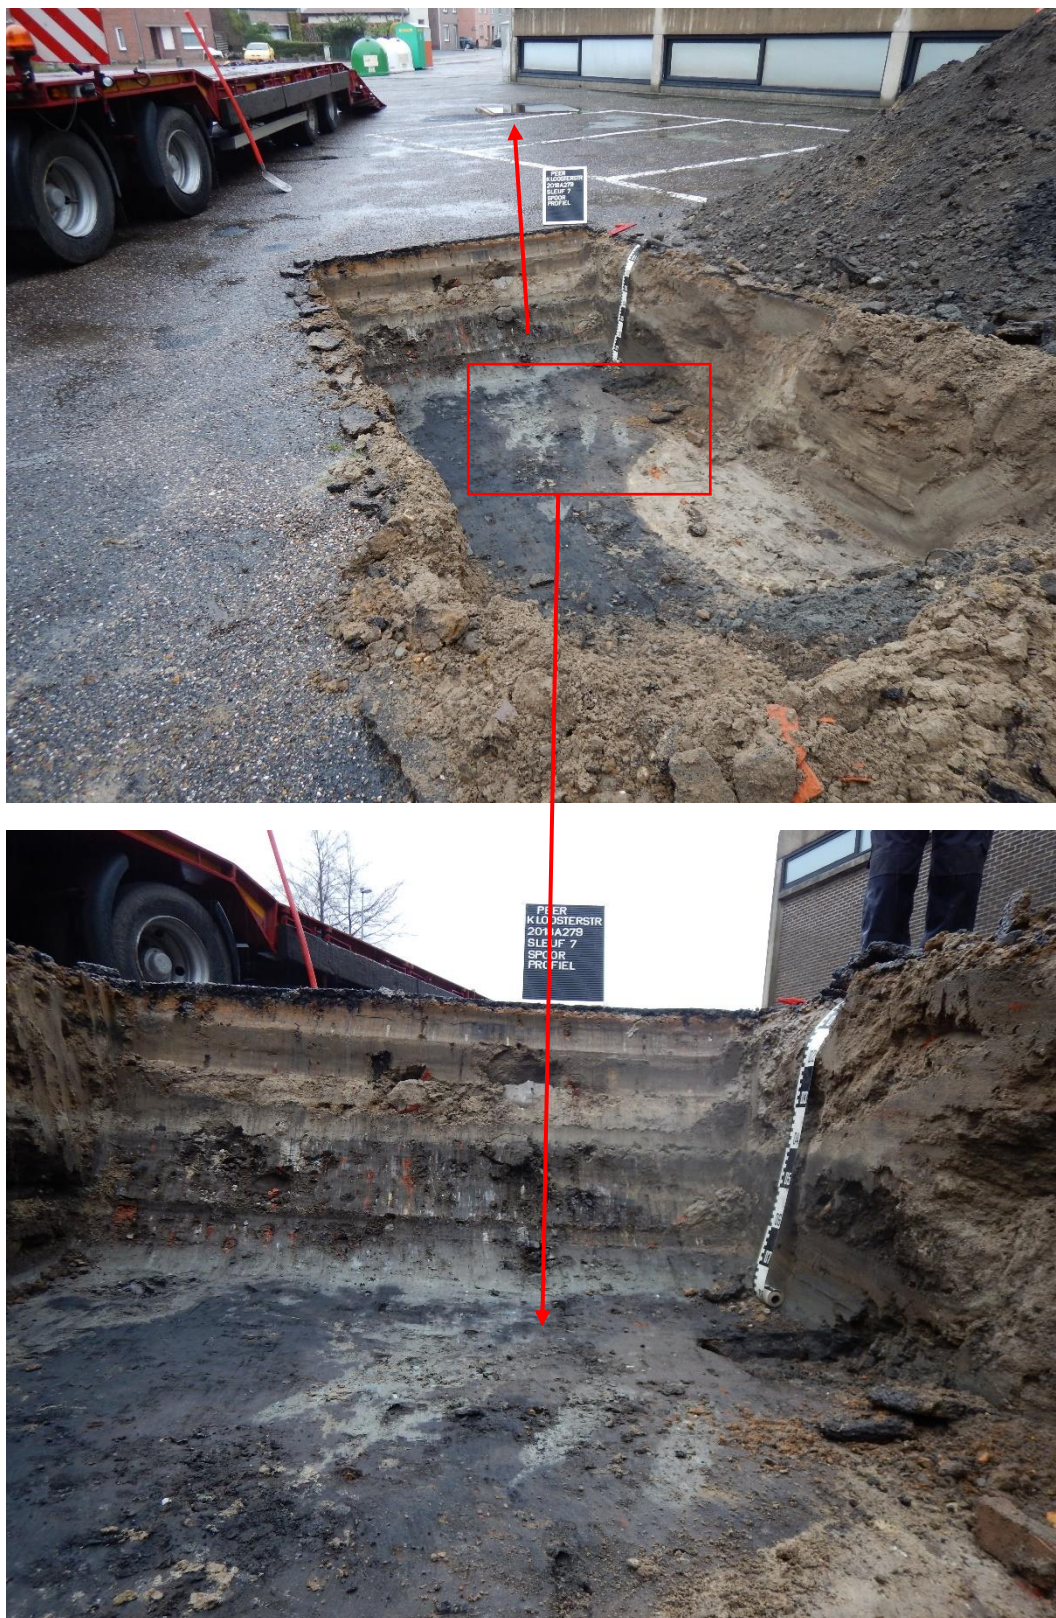
Fig. 16: het spoor aangeduid met een pijl richting septische put en sporen van een getande graafbak in werkput 7

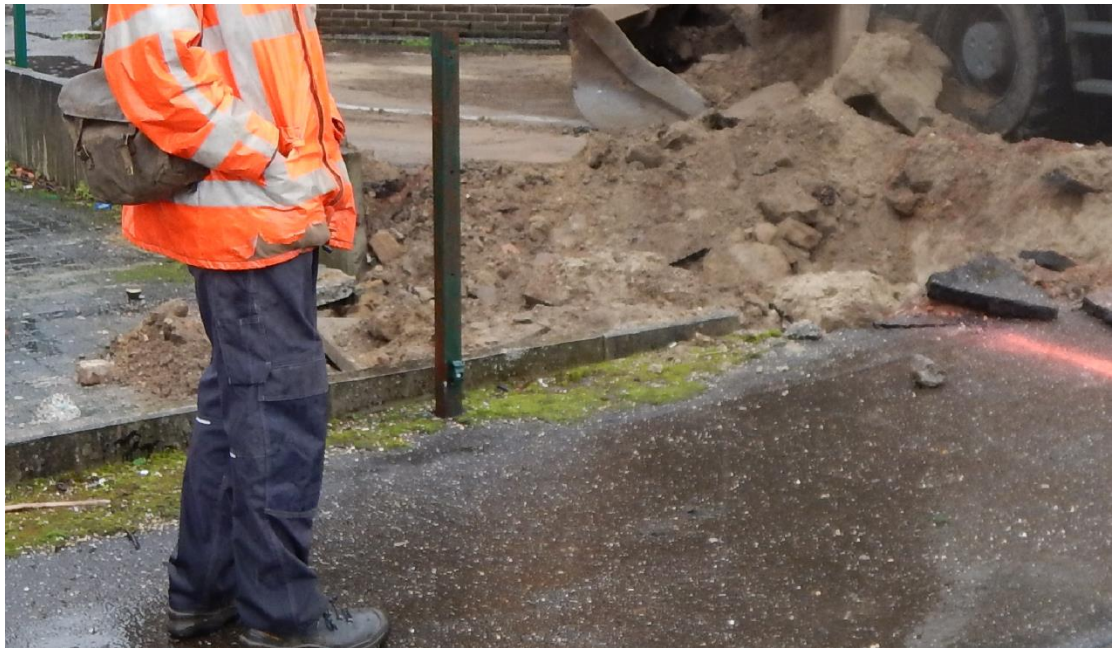
Tussen werkput 7 en werkput 8 werd een poging ondernomen om op het niveauverschil in het terrein tussen de middelbare school en de lagere school een werkput aan te leggen met het oog op het eventueel vaststellen van de reden waarom of hoe dat niveauverschil verklaard kon worden. Echter, de werkput stuitte op een hoofdwaterleiding die van zuidwest naar noordoost loopt, vanuit de Zuidervest richting Kloosterpoort en het profiel bleek volledig vergraven, in zoverre dit kon vastgesteld worden want ook hier verzakten de profielwanden zeer snel. De vulling bestond voornamelijk uit grof bouwpuin, betonpuin, en los zand.

Fig. 17: de poging tot aanleg van de werkput ter hoogte van de scheiding middelbare school / lagere school (tussen de werkputten 7 en 8).

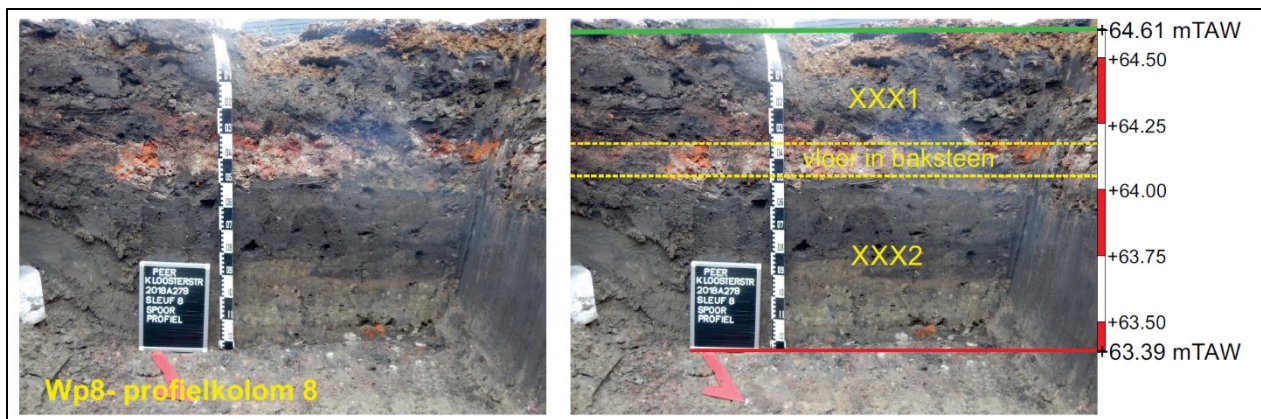
Fig. 18: Profielkolom 8 (werkput 8)

In werkput 8 werd op een diepte van 40 cm onder het maaiveld (asfalt) een bakstenen “vloer” aangetroffen. De vloer bedekte het volledige werkoppervlak van de werkput. De bakstenen lagen in strekverband en waren – zijn – gemetseld met zachte kalkmortel. Mogelijk is het geen vloer maar een omgevallen muur al leek ons dit, gelet op de oppervlakte, bijna onmogelijk.

Onder de vloer werd opnieuw een sterk verstoorde omwoelde horizont aangetroffen waarin, op ca 1 meter diepte, onderdelen van een auto werden aangetroffen; onder meer een koppakking (*joint de culasse*). Bovendien rook de grond sterk naar dieselolie. Het graafwerk werd op 120 cm onder het maaiveld gestopt; op die diepte was de bodem nog steeds sterk verstoord en sterk vermengd met bouwpuin.

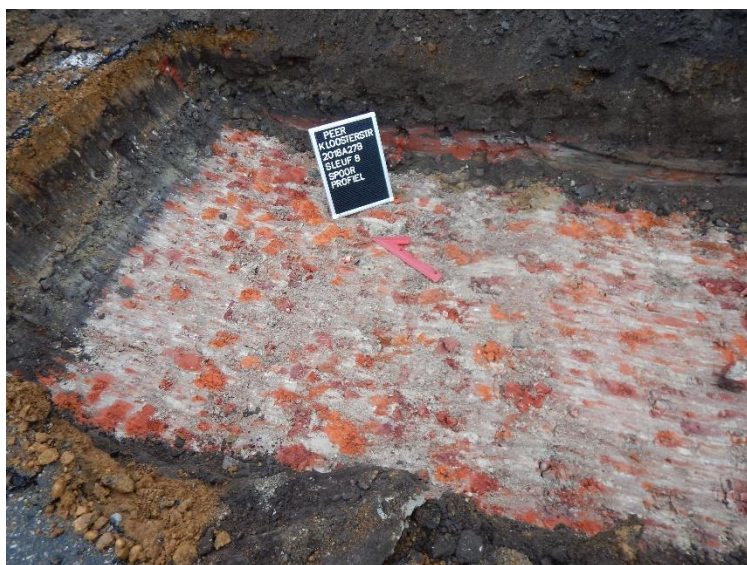
Fig. 19: Werkput 8 de bakstenen "vloer" in het aangelegde vlak

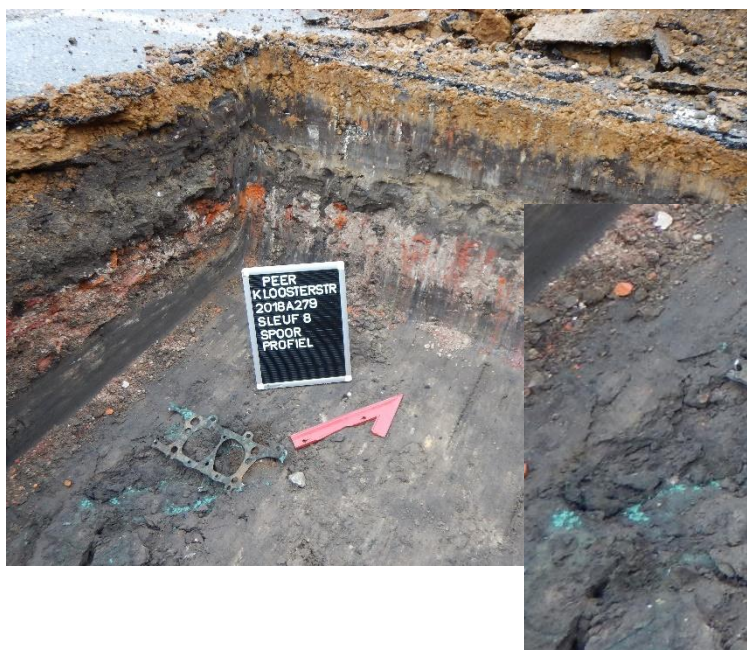
Fig. 20: auto-onderdelen aangetroffen onder de bakstenen vloer.

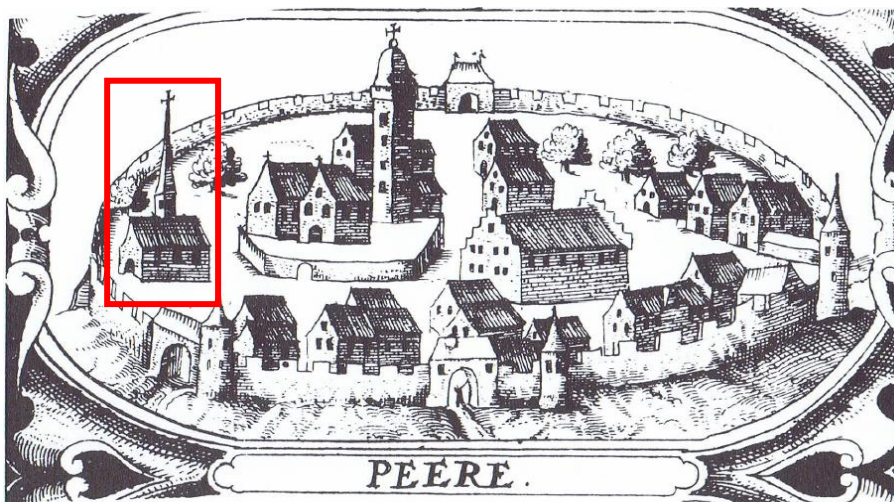
Afbeelding 29: de prent van Robert Péril uit ca. 1510 (overgenomen uit: HERMANS, E., s.d., Limburg, gedrukte iconografie vóór 1900, uitgeverij Antiquariaat H. Van Veldeke, Hasselt.p.92. de kloosterkerk is rood omkaderd.)

*Dat het klooster gebouwd werd op een open plek is wel af te leiden uit de prent van Robert Péril uit ca. 1510, getekend ongeveer 70 jaar na de stichting van het klooster. Alhoewel moeilijk interpreteerbaar is centraal met de hoge toren de kerk ingetekend samen met de pastorie en de kerkhofmuur. Van het klooster van de Franciscanessen, links op de tekening binnen de stadsmuren, is enkel de kerk getekend. Achter de kerk richting de stadspoort ligt een grote open ruimte.*

228. Afbeelding met titel "Peere". Ets van R. Peril, zestiende eeuw, 46 mm. op 81 mm. Geplakt in het zeventiende eeuwse handschrift van H. VAN DEN BERCH, L'estat de la sainte et noble cite, paijs, evesche et diocese de Liège.

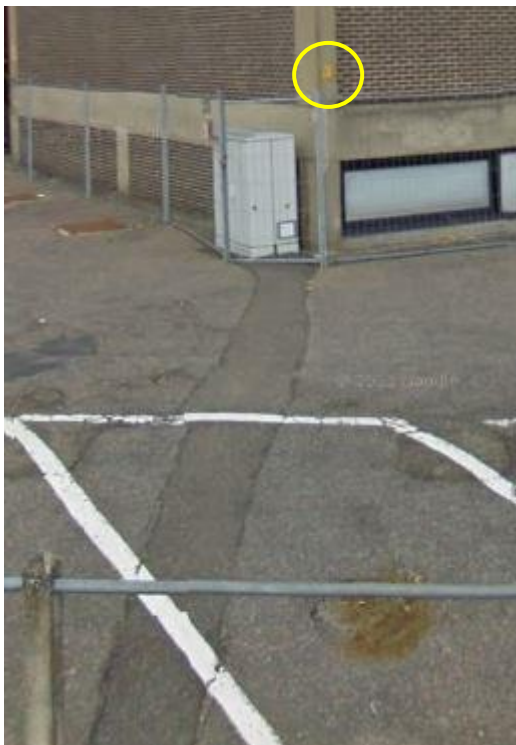
Aan de Zuidervestzijde van het terrein zou men kunnen verwachten nog opgebrachte grond aan te treffen afkomstig van de oude stadsgracht als restant van de middeleeuwse stadswal. Maar, uit de profielputten gegraven aan de Zuidervest, werkputten 6, 7, 8, en de poging tot graven van een negende werkput, blijkt overduidelijk dat aan deze zijde van het projectgebied de kans op het aantreffen van archeologisch waardevolle sporen volledig onbestaande is. Elke profielkolom vertoonde een ernstig verstoorde bodemopbouw ten gevolge van vooral (zeer) recente diepe tot zeer diepe bodemingrepen die vooral te maken hebben met aanleg van nutsleidingen (rioleringen – waterleiding). Ook het aantreffen van auto-onderdelen op 1 m diepte wijst op sterk doorwoelde en/of opgebrachte grond. Bovendien moesten bepaalde zones vermeden worden omwille van de aanwezigheid van elektriciteits- en gasleidingen vanuit de straat Zuidervest naar de schoolgebouwen. De aanduidingen van de ligging van die gasleidingen is gemarkeerd met een geel plaatje tegen de muur en de sleuf waarin de gasleiding ligt was merkbaar in de heraangelegde asfaltlaag.

Fig. 21: aanduiding tegen de muur en spoor in het asfalt van gas- en elektriciteitsleidingen

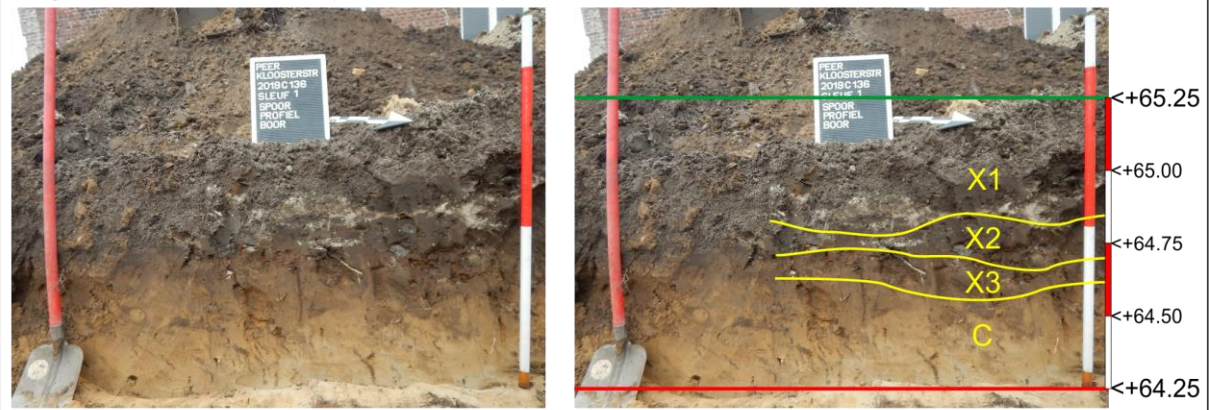
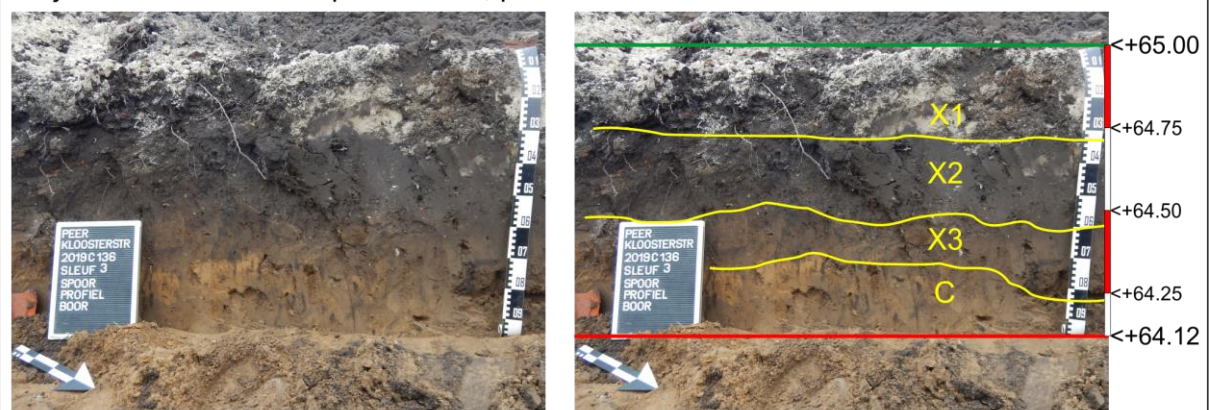
Fig. 24: de profielkolommen van de proefsleuven 1 en 3.

De profielkolommen aangelegd in de proefsleuven 1 en 3 geven een identiek beeld van de bodemopbouw. Dient wel opgemerkt dat de top van de wanden van de proefsleuven nogal onstabiel waren. Dit had te maken met het feit dat het terrein druk bereiden was met zwaar materieel voor de afbraak van de gebouwen ten noorden, zuiden en oosten van de voormalige binnentuin. Anderzijds is er op 19/05/2019 ook een zeer zwaar onweer over het terrein getrokken met een gemiddelde van meer dan 60 liter water per vierkante meter per uur.

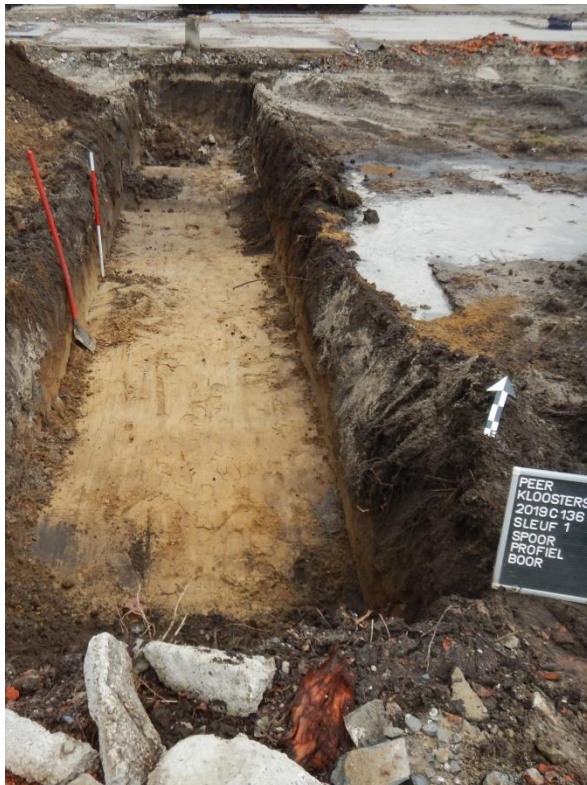
Fig. 25: Proefsleuf 1

Behoudens sporen van vergraving in proefsleuf 1, met in het vlak nog restanten van recent bouwpuin, en het restant van een boomput in proefsleuf 3, de wortelstronk werd bij aanleg van de proefsleuf verwijderd, werd in geen enkel aangelegd vlak enig archeologisch spoor aangetroffen.

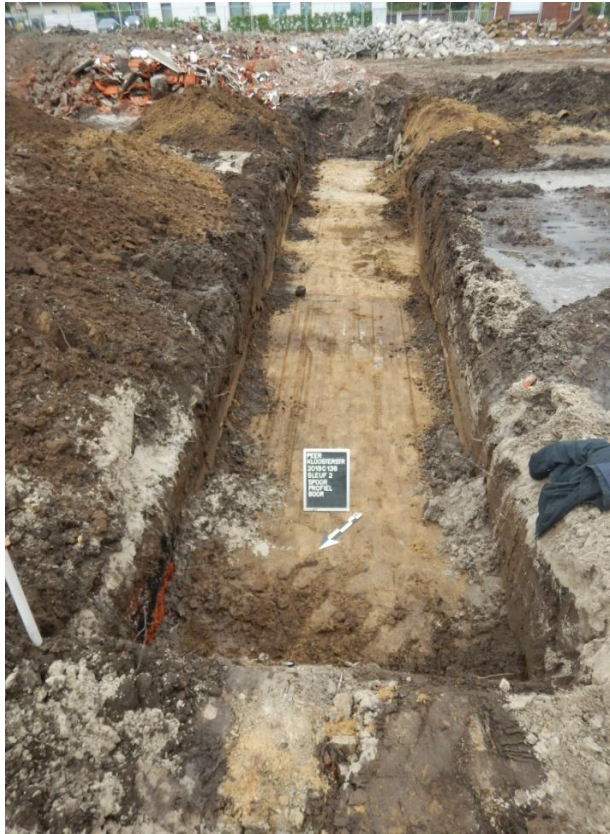
Fig. 26: proefsleuf 2

Omdat er geen archeologische sporen werden aangetroffen beperken we de beschrijving van de vlakken van de aangelegde proefsleuven tot een fotografische weergave.

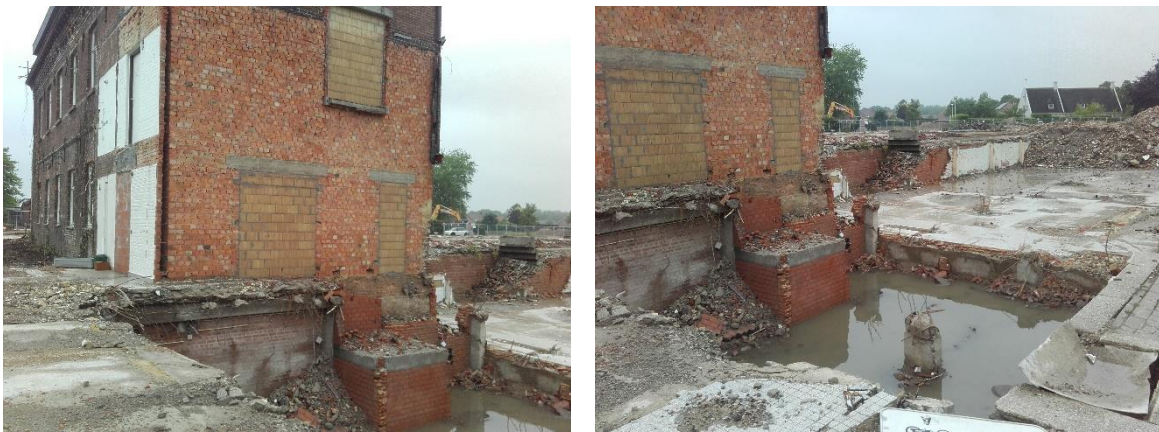
Fig. 29: de recent gebouwde en inmiddels afgebroken kelder op de noordzijde van het gebouw (muur) uit 1698.

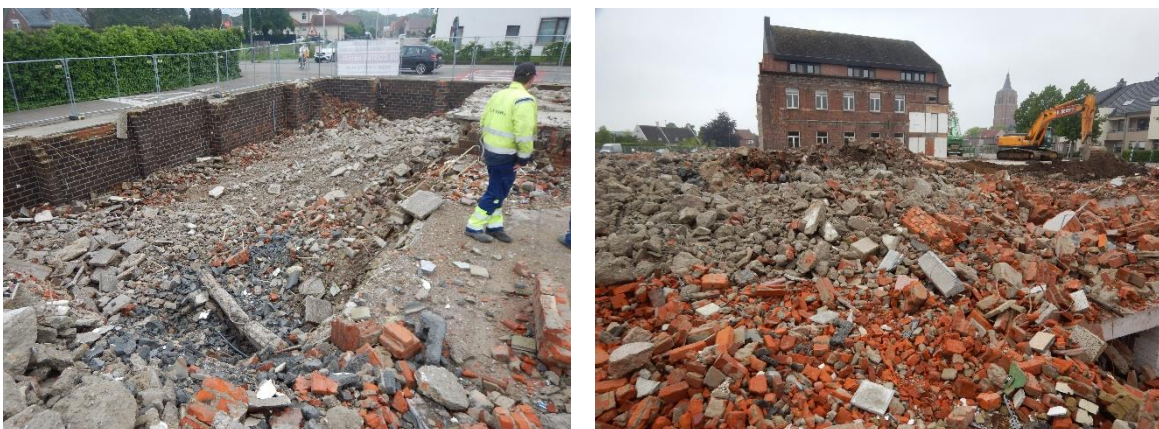
Fig. 30: de afbraakwerken en restanten van kelders en puin aan de oostzijde van het projectgebied, palend aan de “binnentuin”.

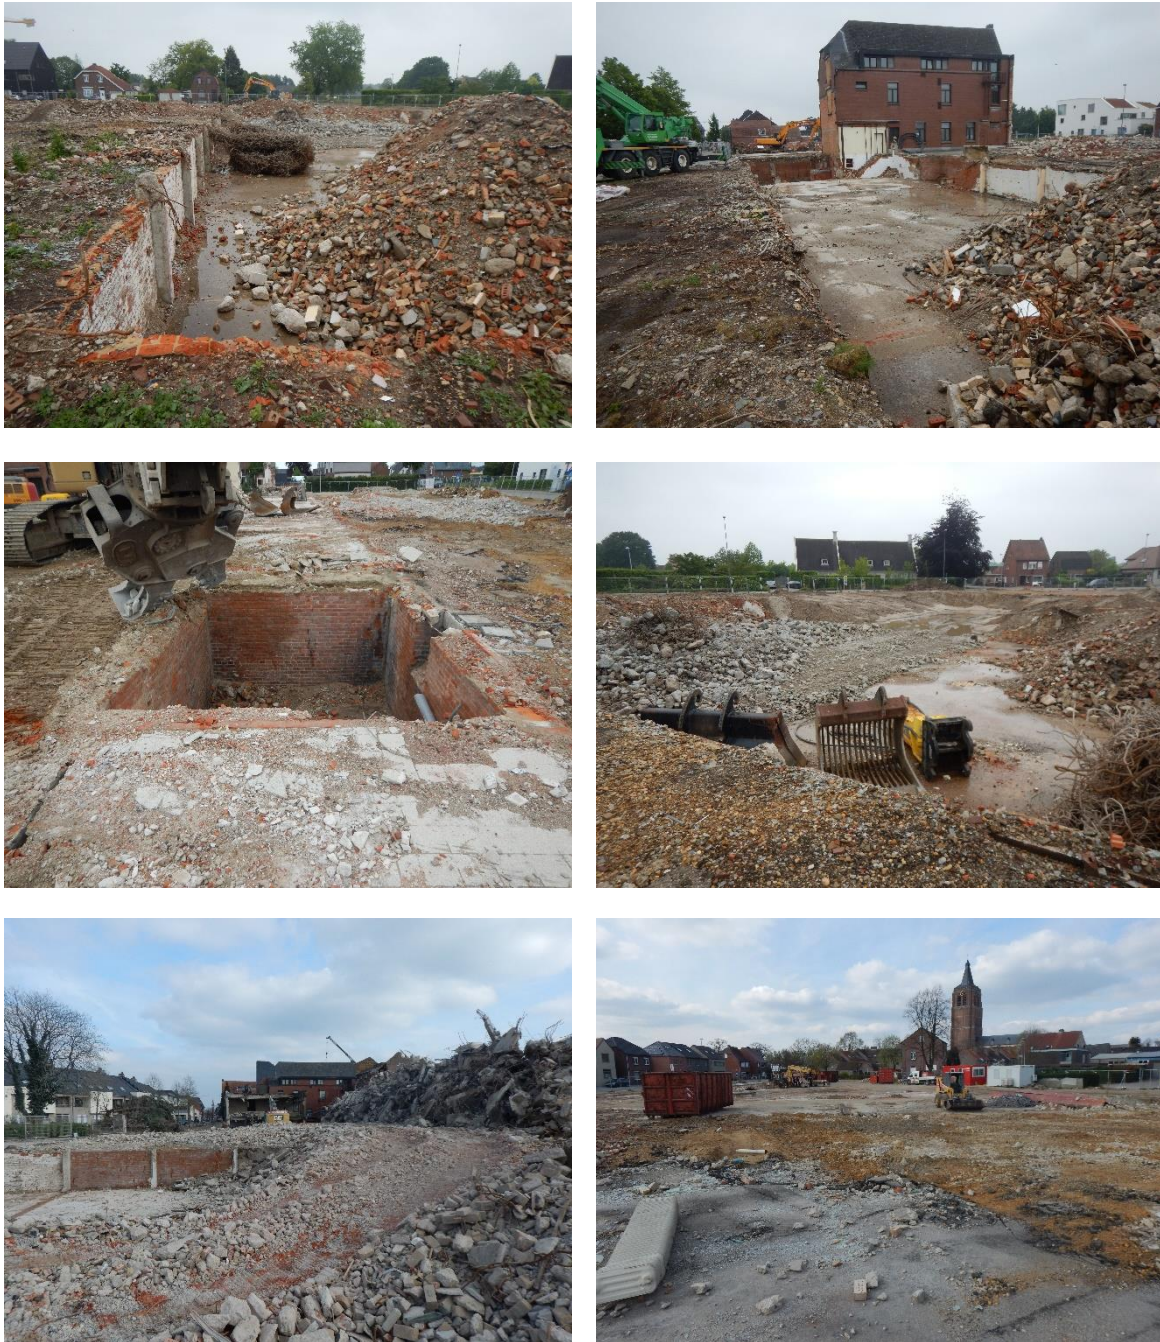
Fig. 31: kelders en bouwpuin na afbraak van de hoofdgebouwen op het centrale terreindeel
