NOTA  
Verslag van Resultaten

Proefputten  
2019A496

**VEURNE**  
**Ooststraat**

Project: Veurne Ooststraat  
2019A496  
Bekrachtigde archeologienota ID8270

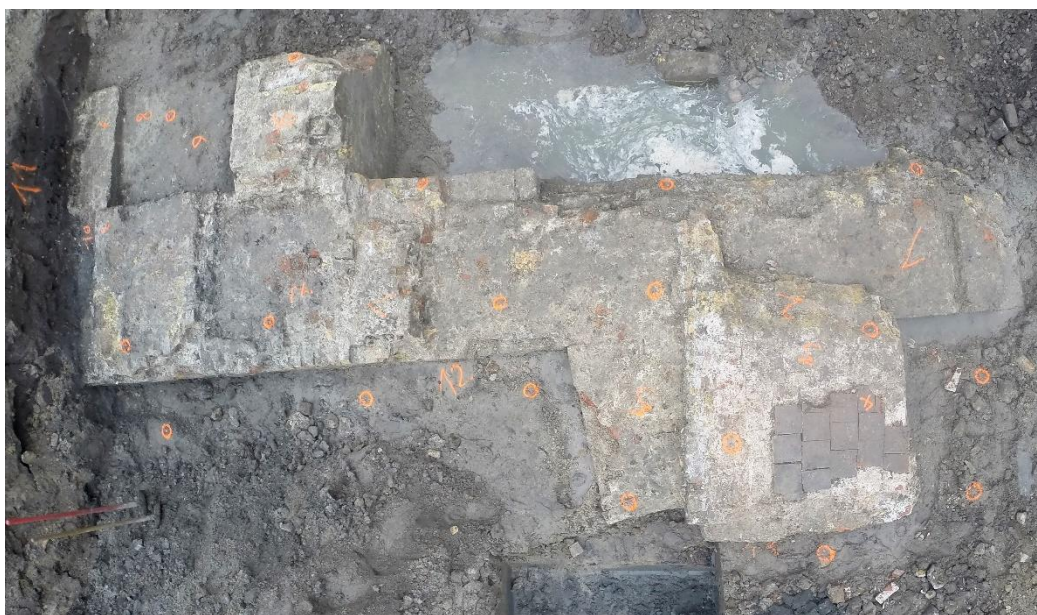
Figuur 16 Overzichtsfoto vanuit de lucht van muur 001.

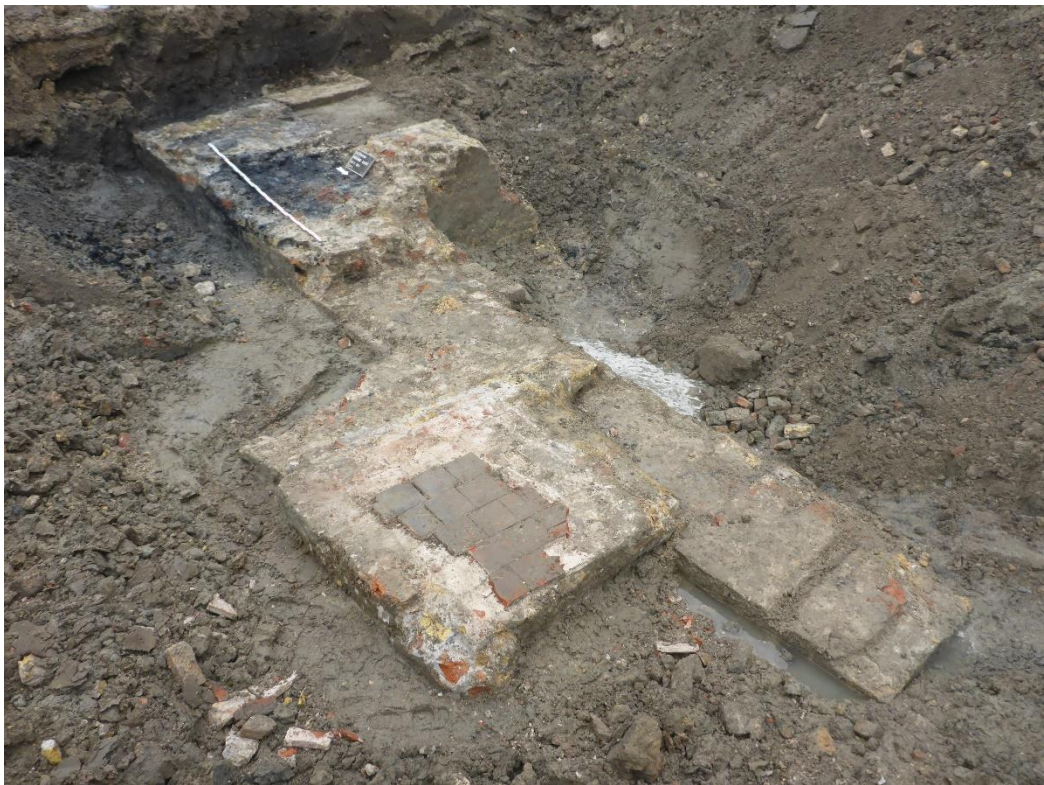
*Figuur 18 De fundering vanuit het noordoosten*

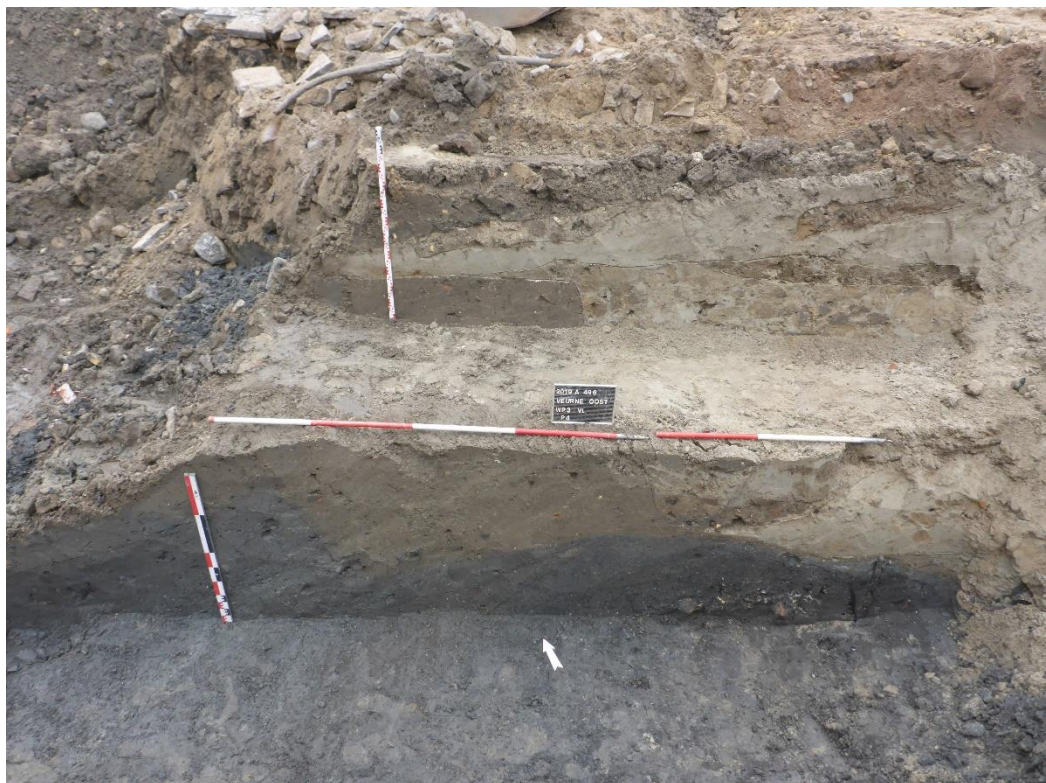
*Figuur 21 Profielfoto van profiel 4 (proefput 3) met het westelijke talud (blauwgrijs) dat oversneden wordt door puinlagen (bruin)*

Centraal in het projectgebied werden in twee profielen restanten gevonden van een talud (sporen 40 t/m 45 in profiel 4 en sporen 48 t/m 64 in profiel 5). Het betreft een opeenvolging van diagonaal georiënteerde pakketten puinig zand, die naar elkaar toelopen en aldus de vorm van een aarden wal suggereren (Figuren 20-22). Middenin deze pakketten bevinden zich muurresten (zie 2.3.2.3 Omwalling). In het profiel ten westen van deze muurresten (profiel 4) is de wal afgetopt door een recentere afgraving, wellicht bij het nivelleren van het terrein in de 19<sup>e</sup> eeuw voor de aanleg van de funderingen van de huizen die naar aanleiding van de huidige bouwplannen gesloopt zijn. In het oostelijk profiel (profiel 5) is niet geheel duidelijk of de diagonale pakketten behoren tot dezelfde wal, of dat het eerder onderdeel is van de brede gracht, die ten noorden van dit profiel werd geregistreerd (zie 2.3.2.4 Gedempte gracht). De positionering van deze pakketten strookt evenwel niet met de opvullingslagen van de gracht, waardoor voorlopig de hypothese van talud gevolgd wordt.

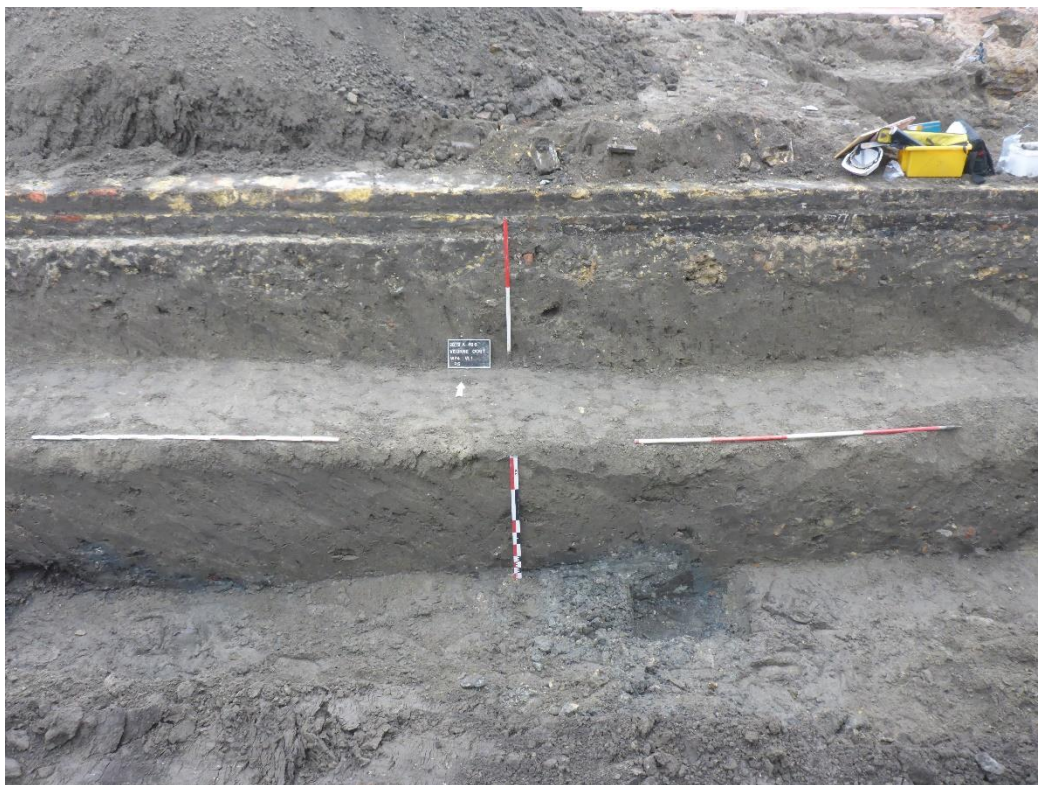
Figuur 23 Profielfoto van profiel 5 (proefput 4) met het oostelijke talud, dat zichtbaar is als diagonale pakketten onder de (sub)recente funderingen

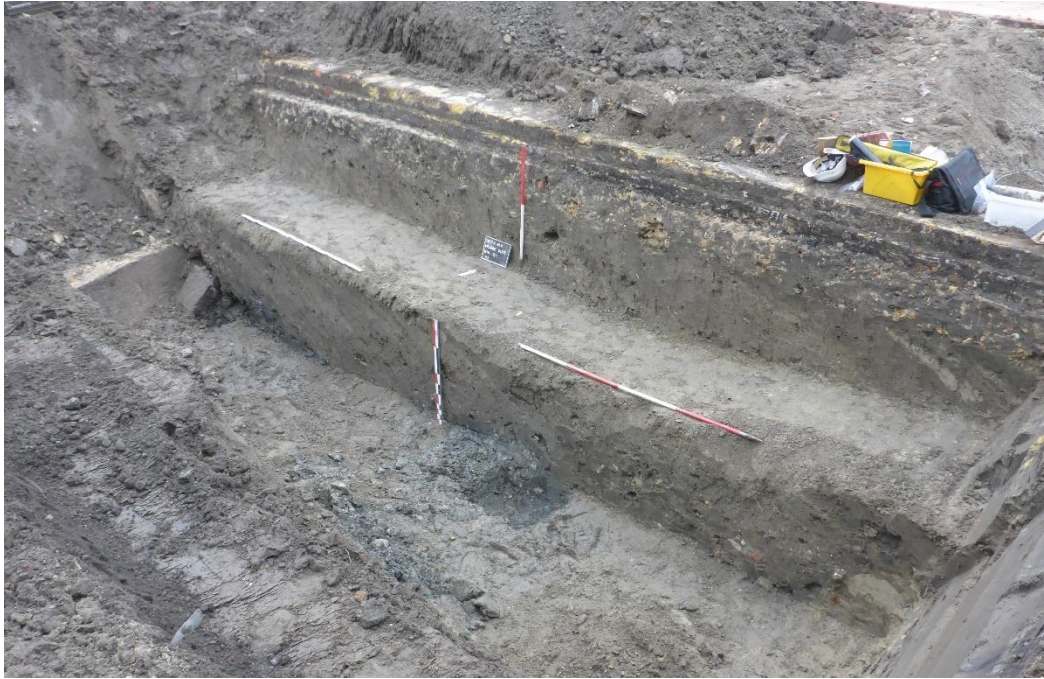
Figuur 24 Overzichtsfoto van het oostelijk talud en de stenen omwalling in werkput 4.

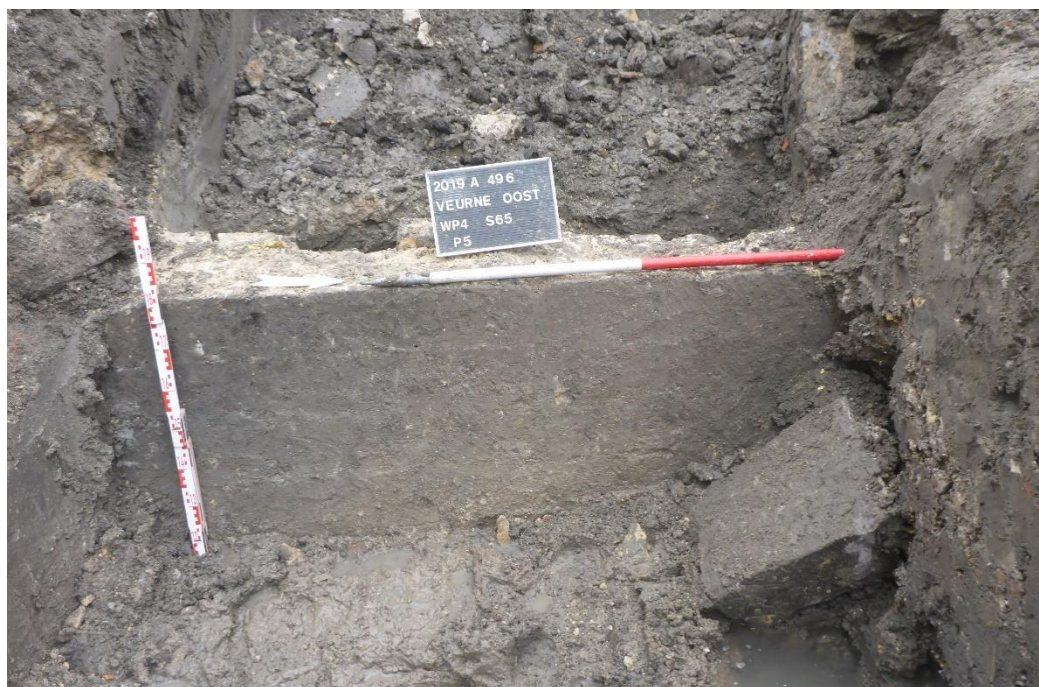
*Figuur 26 Buitenwand van de vestingmuur in proefput 4*

Aan de westelijke rand van proefput 4 kwamen muurresten aan het licht. Het gaat om een noord-zuid georiënteerde muur waarvan de buitenwand schuin staat en glad is afgewerkt met metselspecie (spoor 65). Een T-vormige steunbeer verstevigd het geheel (spoor 66), dat al bij al niet zo massief is, met een muurbreedte van slechts 30cm bovenaan en 70 cm aan de basis (Figuur 23-25). De muur is opgetrokken in uniforme bakstenen van 22 x 11 x 6 cm en kalkmortel. Aan weerszijden van de steunbeer is een vloer (sporen 67 en 68), opgetrokken in dezelfde baksteen als de muur.

In proefput 5 (een lange continue sleuf, zie 2.3.2.4 Gedempte gracht) werd een kijkvenster aangelegd om deze muur opnieuw aan te snijden (Figuur 26). Daaruit bleek dat in noordelijke richting niet veel meer van deze muur bewaard is gebleven.

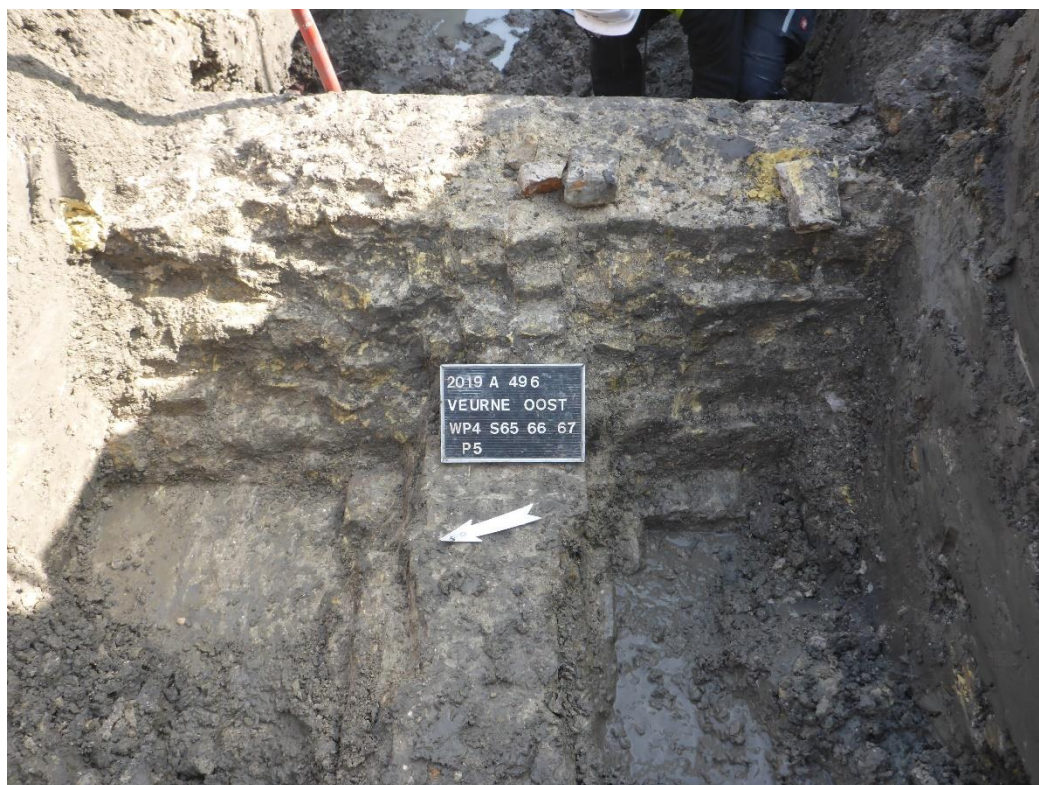
*Figuur 27 binnenzijde van de vestingmuur, met steunbeer en vloeren aan weerskanten*

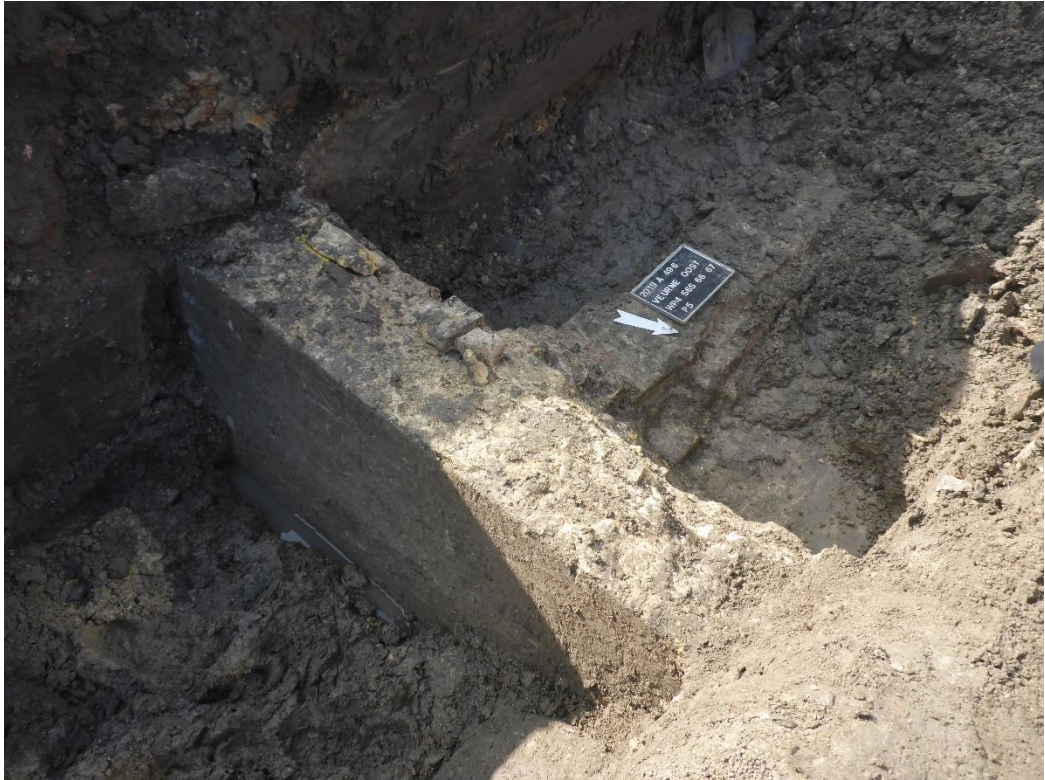
Figuur 28 Overzichtsfoto van vestingmuur en steunbeer

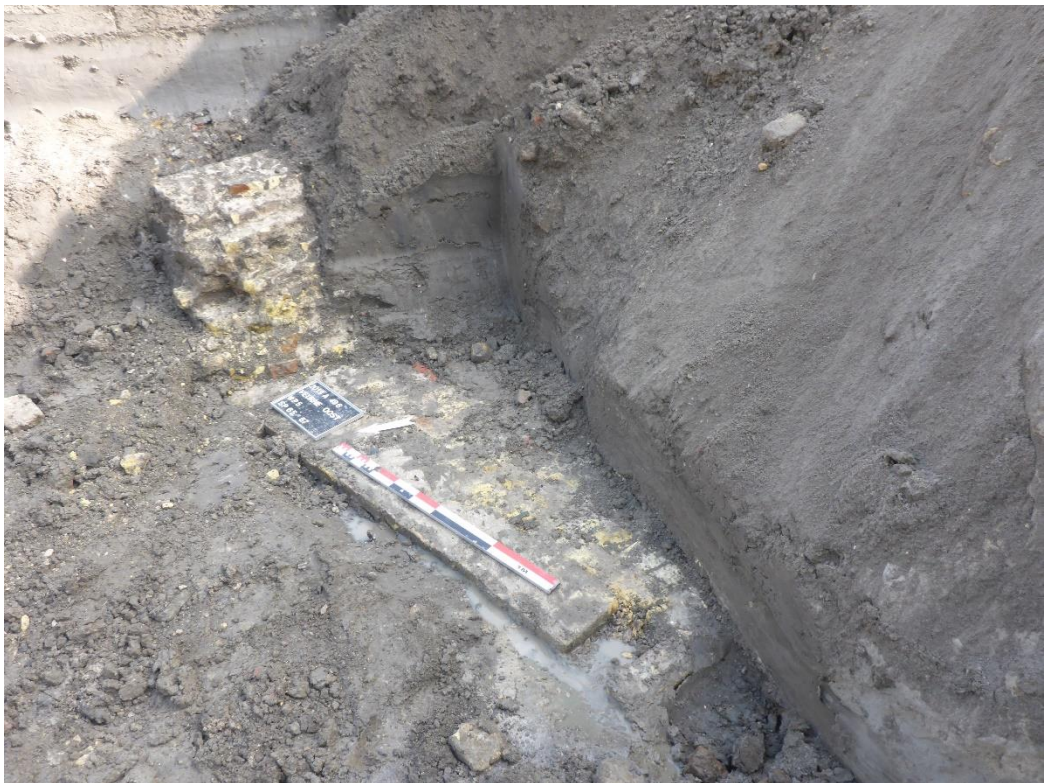
Figuur 29 Dezelfde vestingmuur en vloer in het kijkvenster van werkput 5

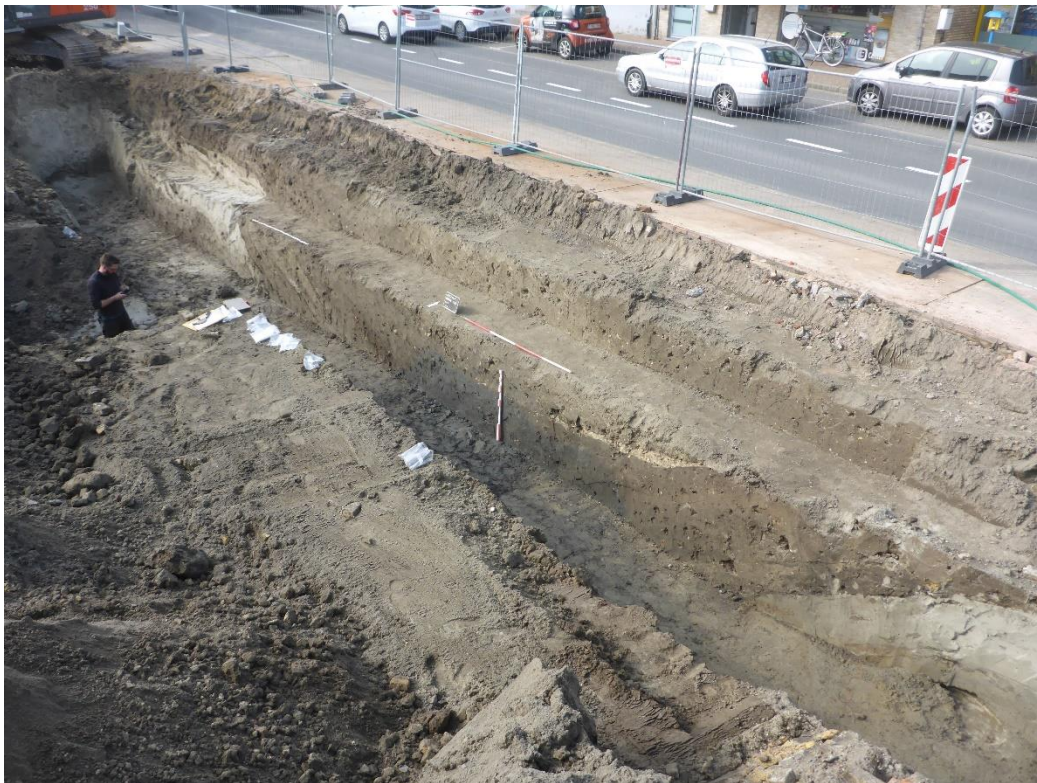
*Figuur 30 Overzichtsfoto van de gedempte gracht in proefput 5*

Reeds in proefput 2 werd een deel van een gedempte gracht aangesneden. Daarom werd beslist om proefput 5 (dat in het verlengde ligt van proefput 2) door te trekken om de verbinding te maken tussen beide proefputten. Aldus werd een breed profiel van de noordzijde het projectgebied te bekomen. Dit profiel toont een grachtlichaam van ca. 20 m breedte. Omwille van veiligheidsredenen (diepte van de proefput, grondwatertafel) kon de bodem van deze gracht niet bereikt worden. Wel werd middels boringen de mogelijke maximale diepte van de gracht bepaald en de vulling van de onderste lagen vastgesteld. In de proefputten bestond de vulling slechts uit grote pakketten puinrijk zand, hetgeen op een dempingsfase wijst. Bijgevolg konden nog geen monsters van de grachtvulling zelf worden genomen, aangezien restanten van de originele grachtvulling wegens de grondwatertafel en de diepte niet bereikbaar waren.

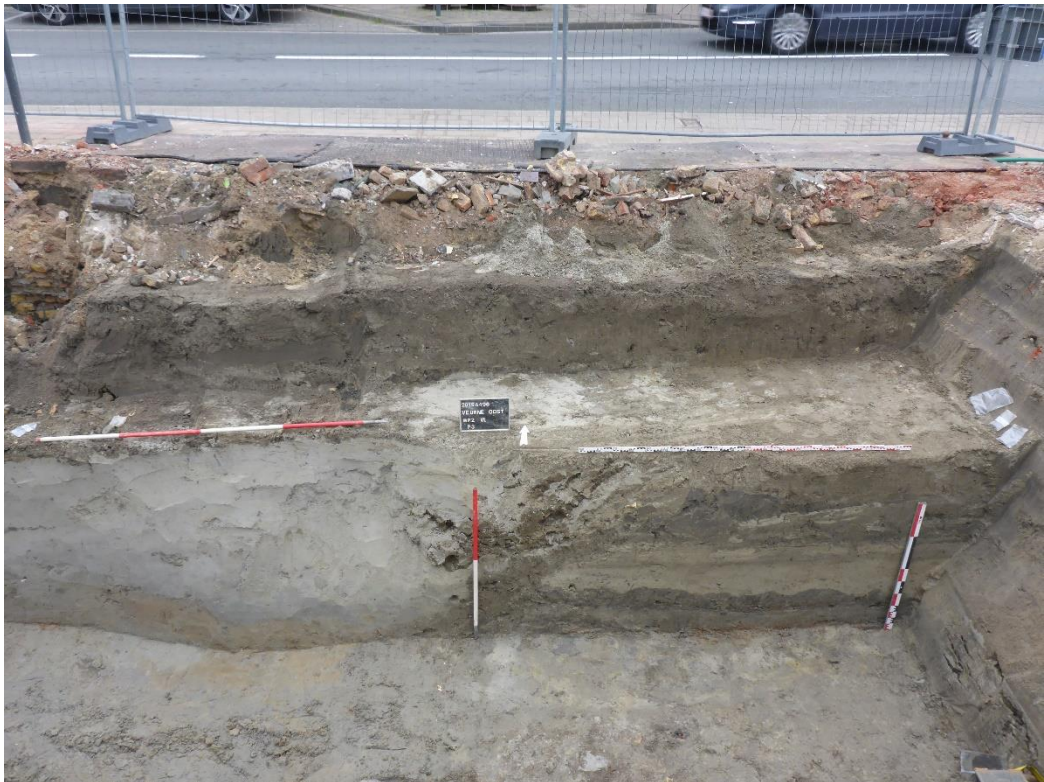
*Figuur 32 Overzichtsfoto van de gedempte gracht (links) en de middeleeuwse lagen (rechts) in profiel 3, proefput 2*

Direct naast deze gracht, aan de oostzijde ervan, werden op 2 m onder het maaiveld drie grondlagen vastgesteld waaruit uitsluitend middeleeuws aardewerk gerecupereerd werd. Deze lagen worden door de gracht oversneden en predateren aldus de gracht. Het is pas onder deze lagen dat er onaangeroerde moederbodem werd vastgesteld (op 2,5 m onder het maaiveld). Alle lagen boven deze middeleeuwse lagen zijn opgevoerd. In eerste instantie met homogeen fijne zavel gevolgd door heterogeen grof puinrijk zand direct onder het maaiveld. De middeleeuwse lagen konden wel uitvoerig worden bemonsterd op pollen en macroresten (zie monsterlijst in bijlage).

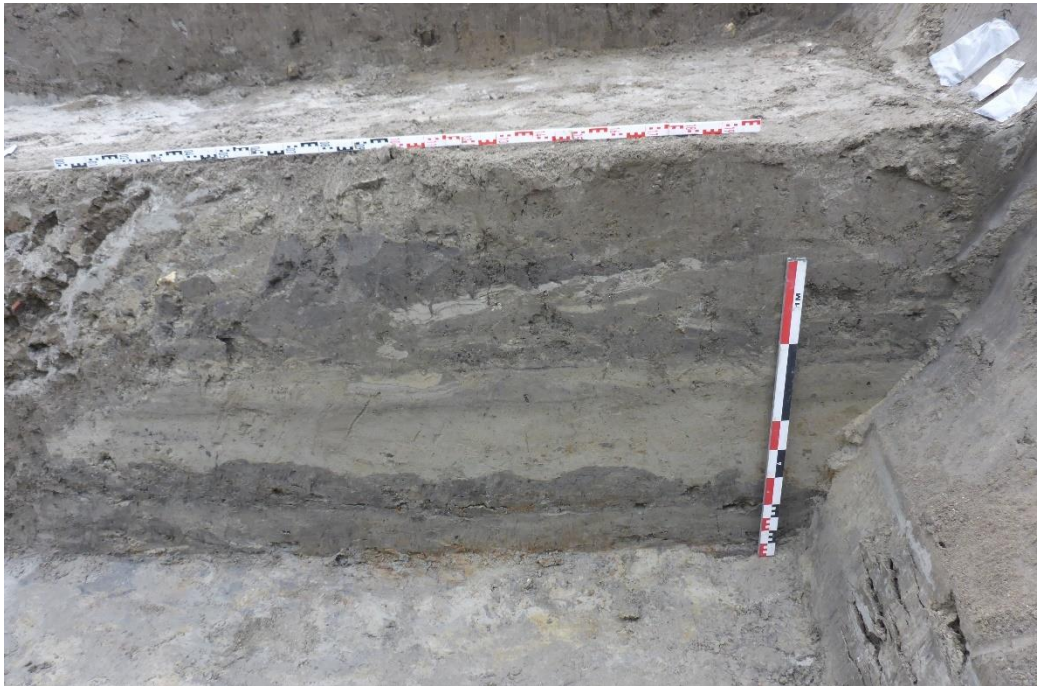
*Figuur 33 Detailfoto van de middeleeuwseflagen (de donkere lagen onderaan het profiel) in proefput 2*

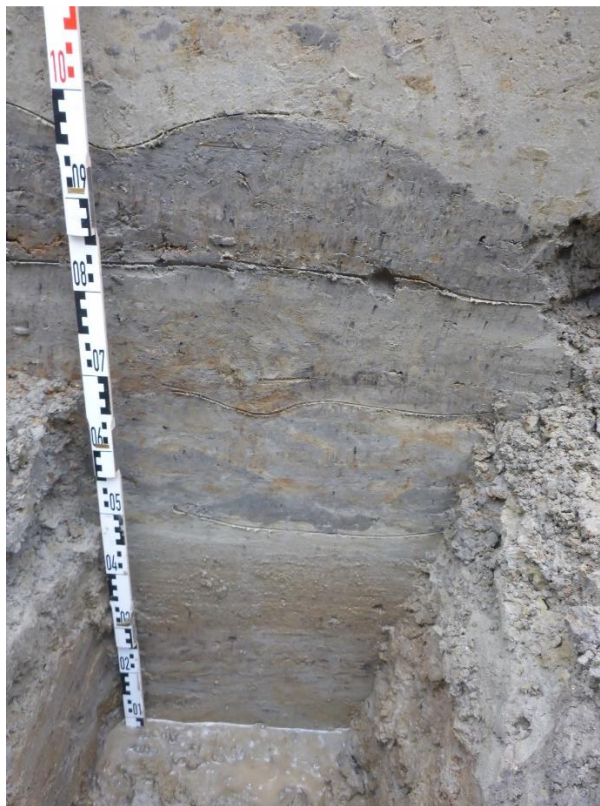
*Figuur 34 Detailfoto van een coupe op de middeleeuwse lagen en de moederbodem eronder in proefput 2*
