# ARCHEOLOGISCHE EVALUATIE VAN HET BODEMARCHIEF AAN DE TRUIBROEK TE HAM (LIMBURG)

## ARCHEOLOGIENOTA

### VERSLAG VAN RESULTATEN

### ABO Archeologische Rapporten 997

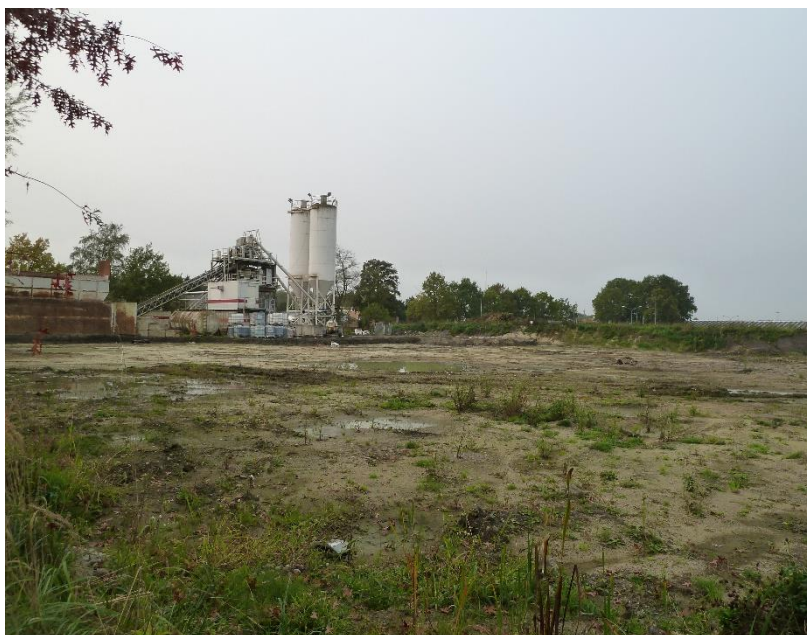
**Figuur 6: Een foto van de mobiele breekinstallaties en een betoncentrale (Initiatiefnemer 2018). Deze zijn nu niet meer aanwezig op het onderzoeksgebied.**

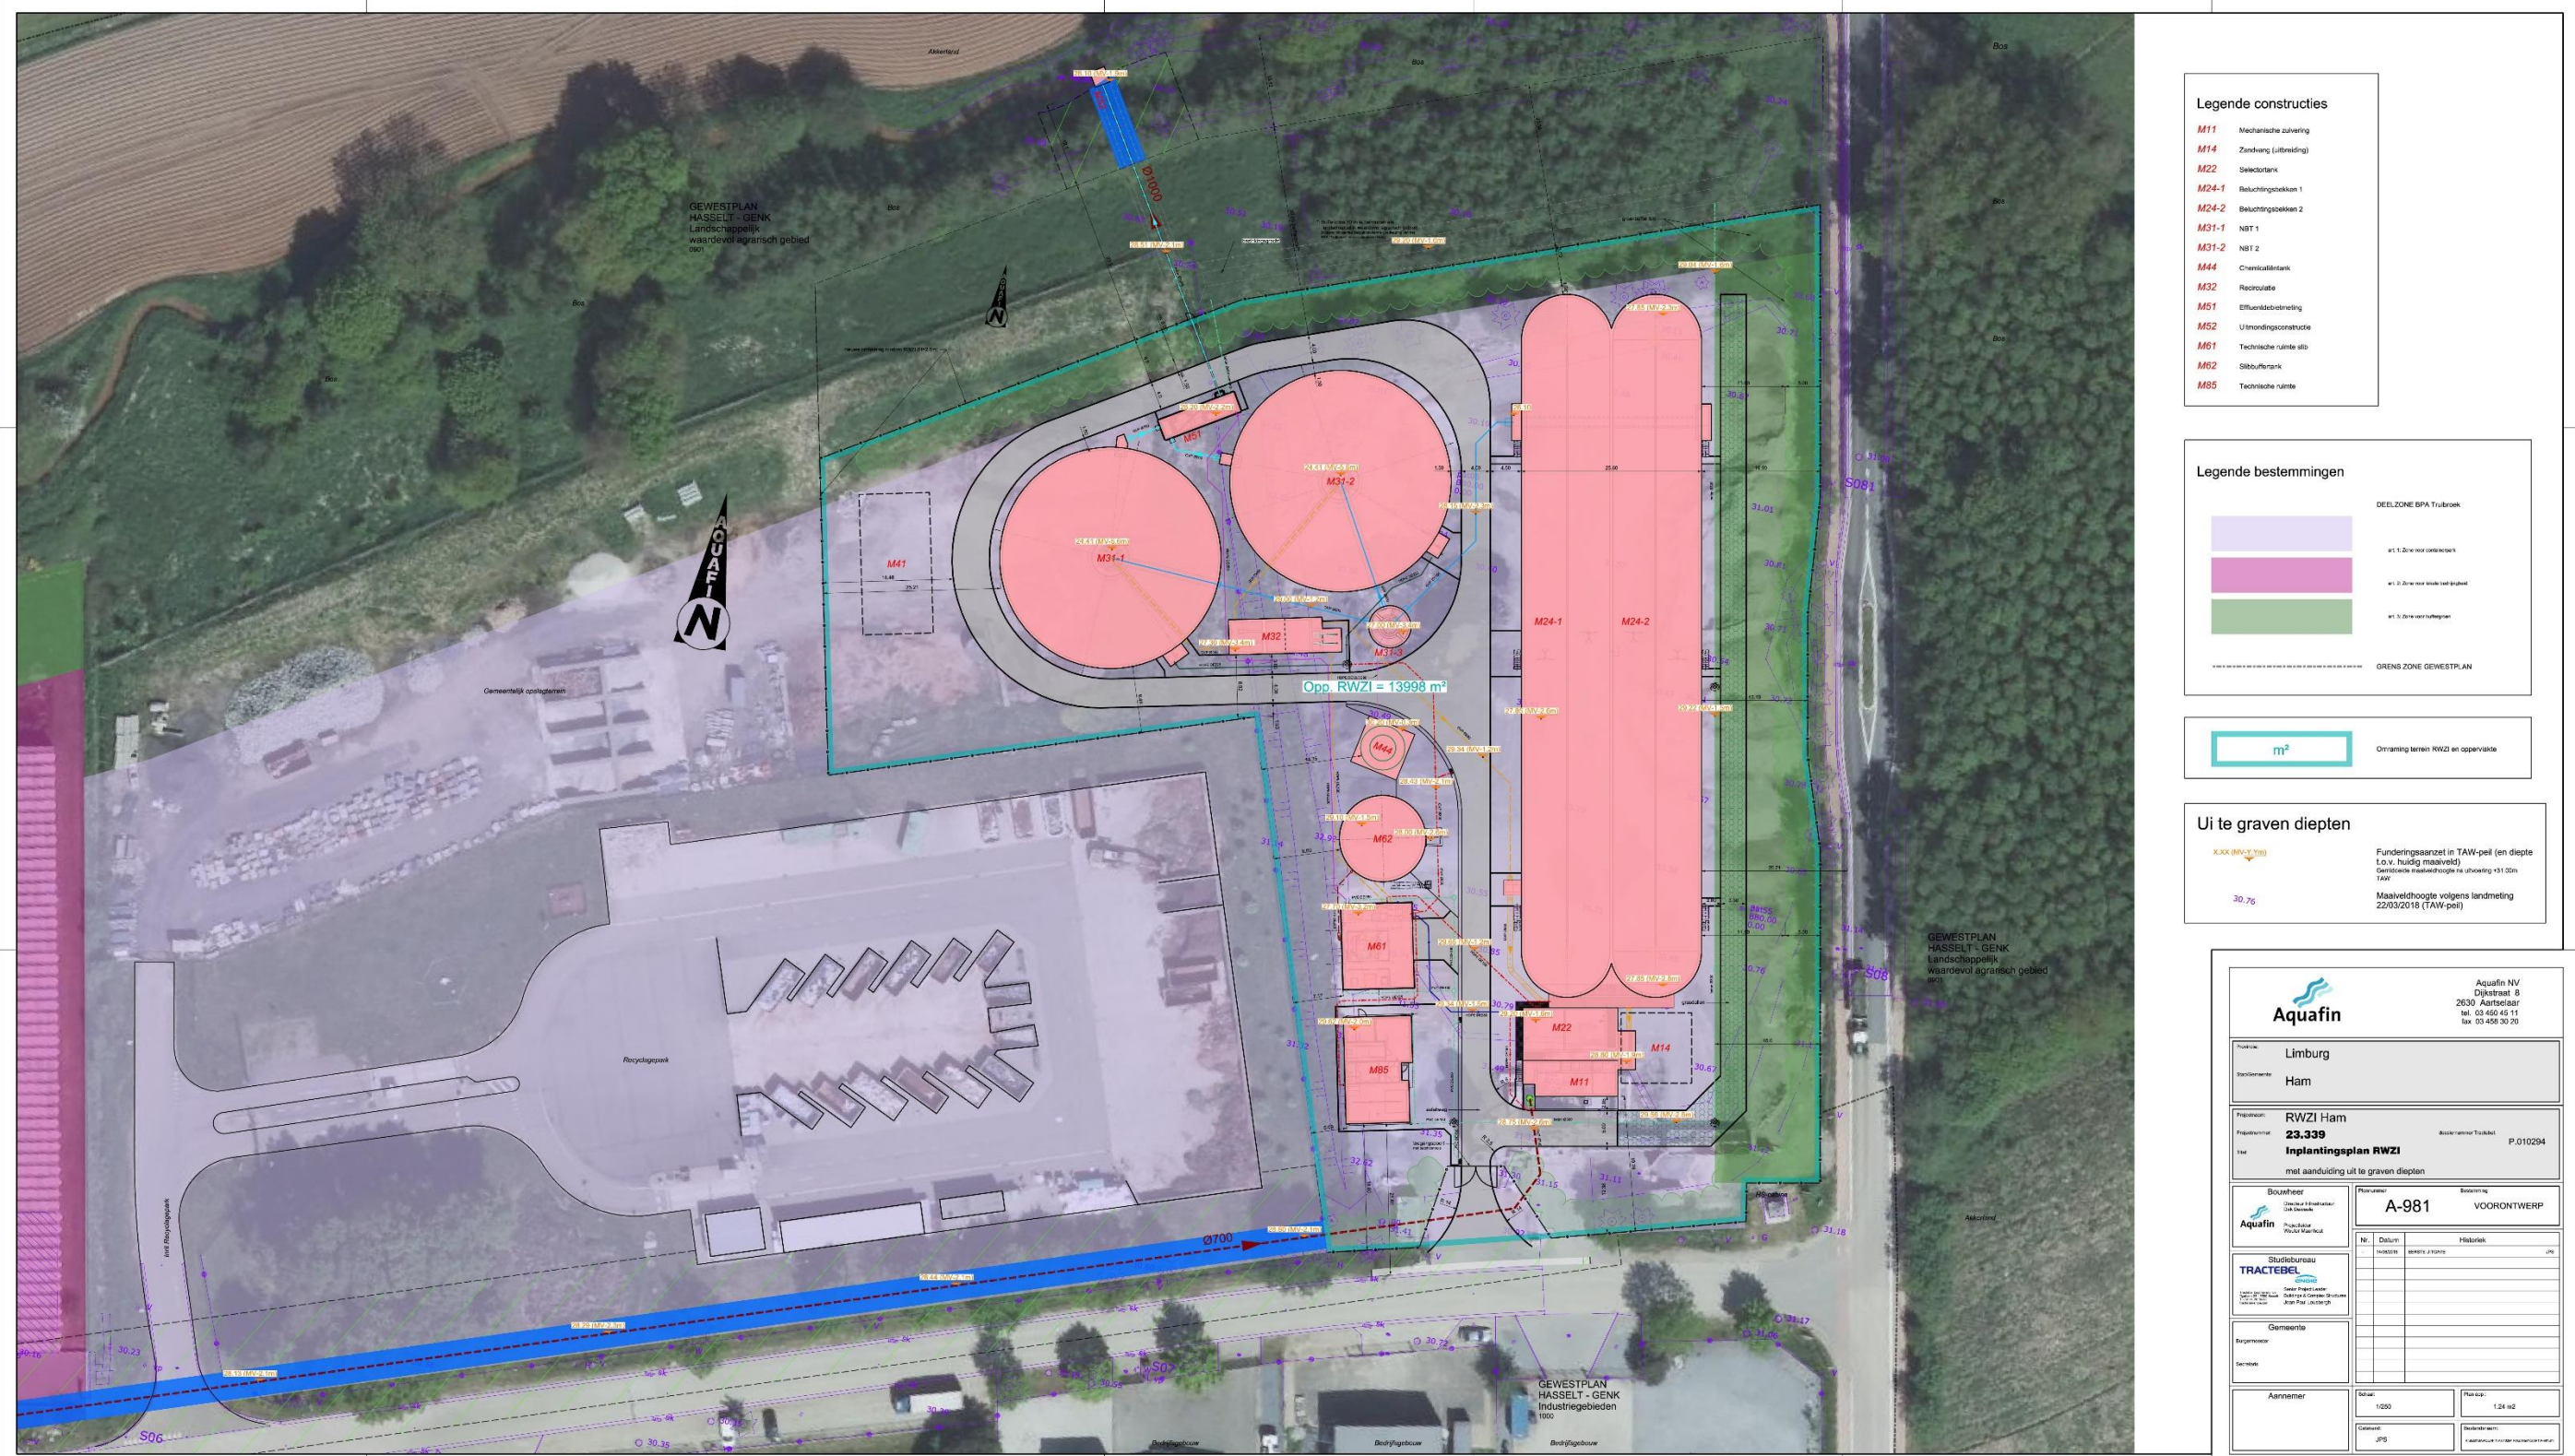
Figuur 17: Detail van de toekomstige plannen van het RWZI (Initiatiefnemer 2018).

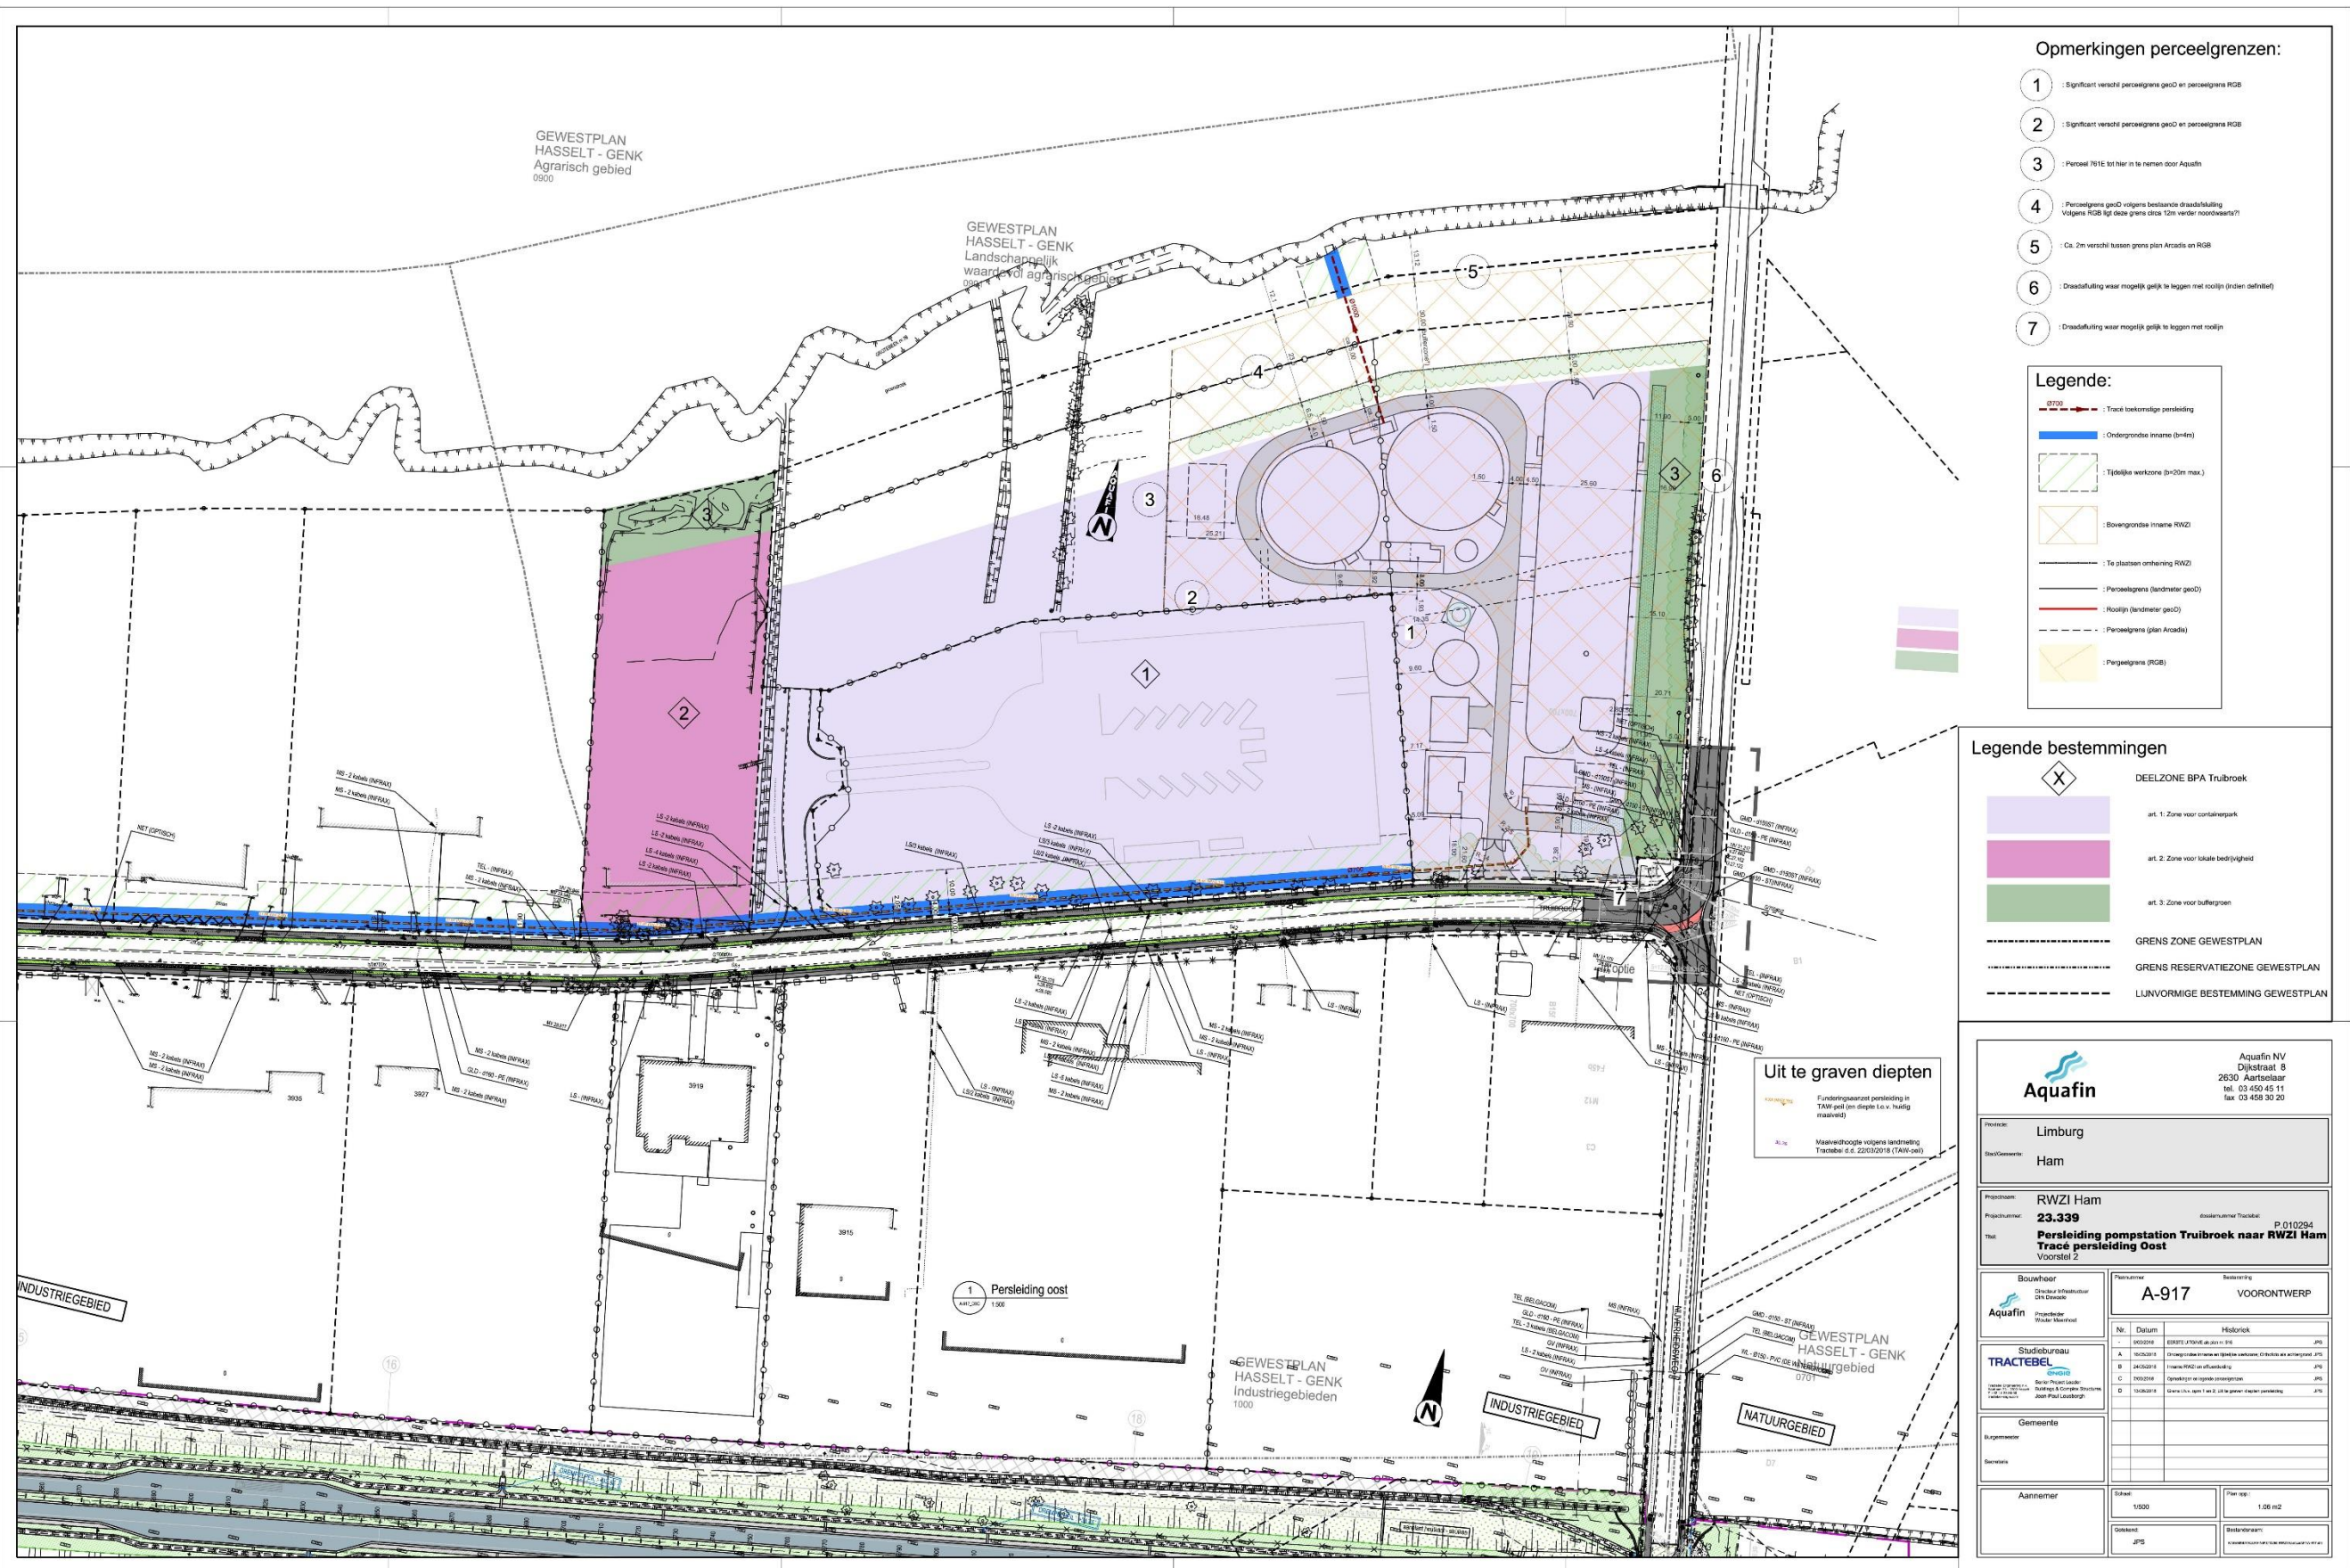
Figuur 18: Toekomstige plannen deel 1 (Initiatiefnemer 2018).

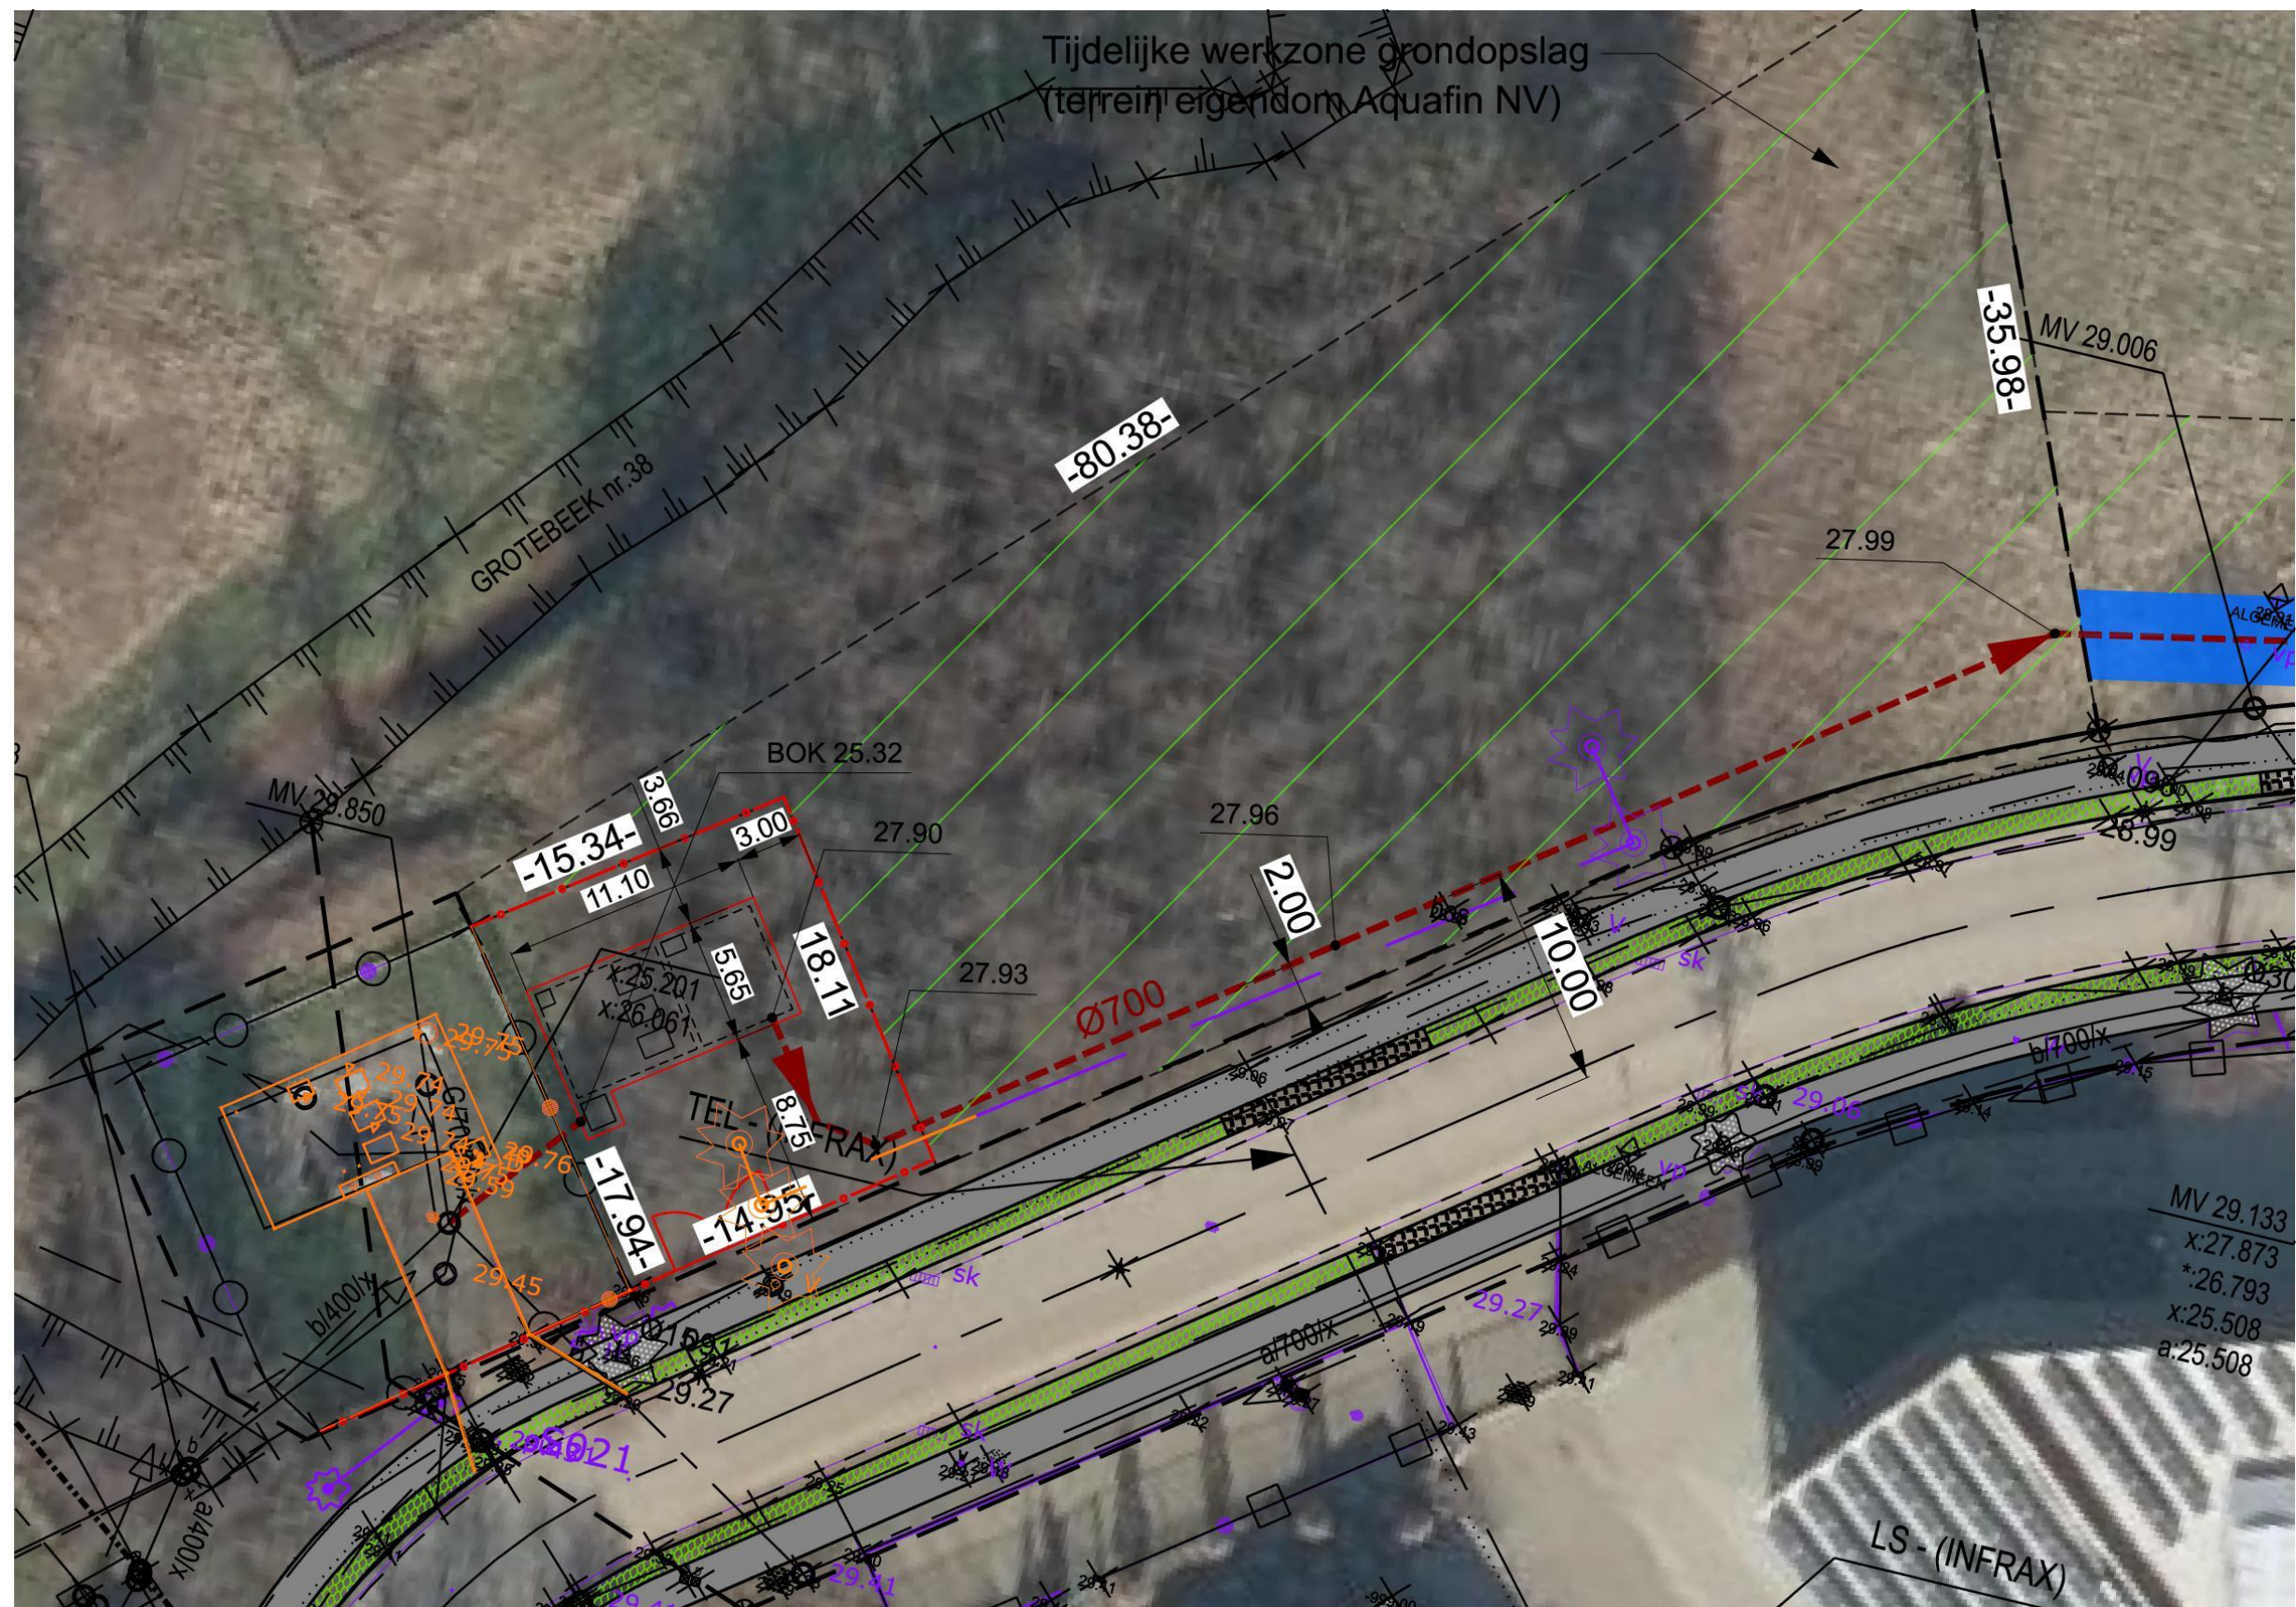
Figuur 20: Juiste weergave van het pompstation (Initiatiefnemer 2018). Het oude pompstation (oranje) wordt opgebroken en het paarse wordt behouden. Weergave van het nieuwe te bouwen pompstation (rood).

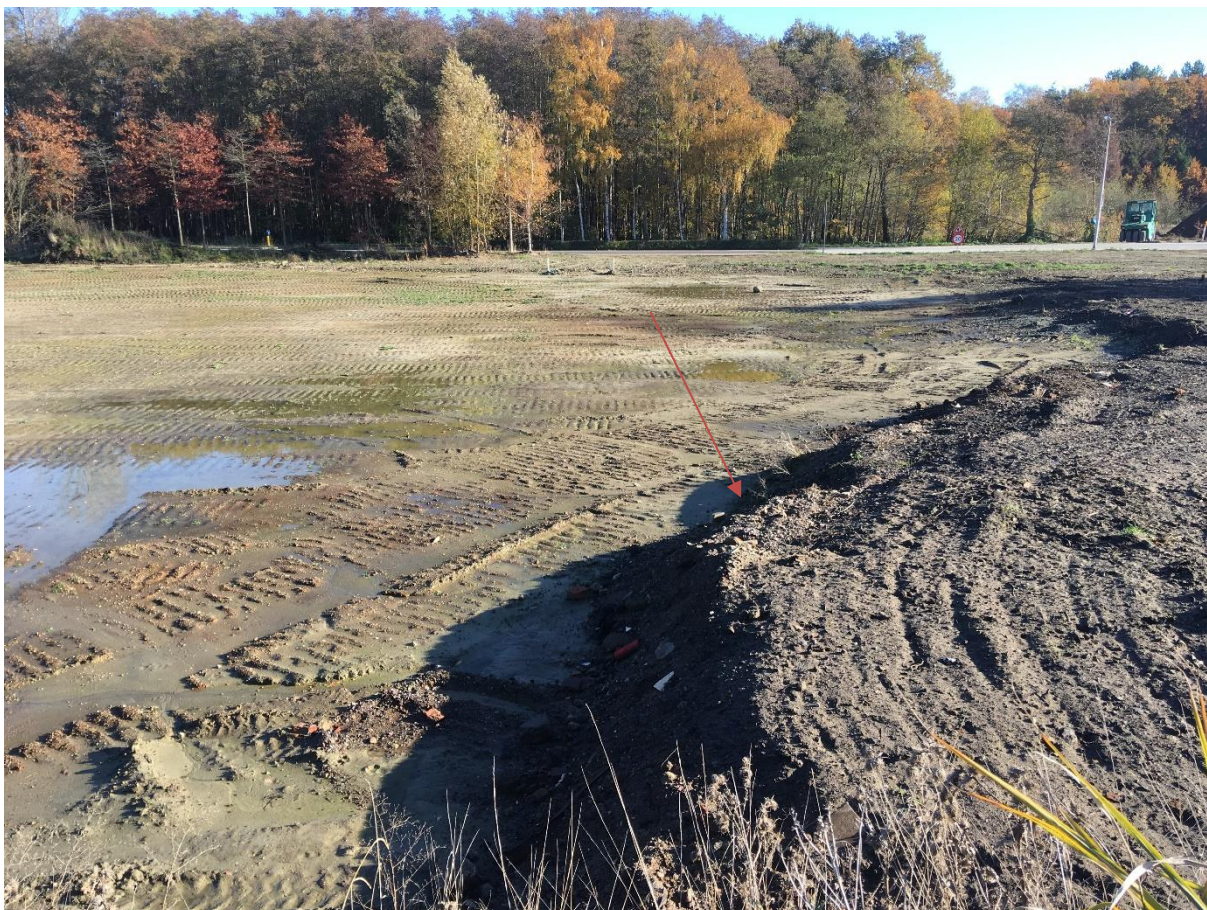
**Figuur 26: Hoogteverschil waarneembaar ter hoogte van het toekomstige RWZI (ABO 2018). De foto is genomen richting de Nijverheidsweg (oosten) op 14 november 2018 (ABO nv 2018).**

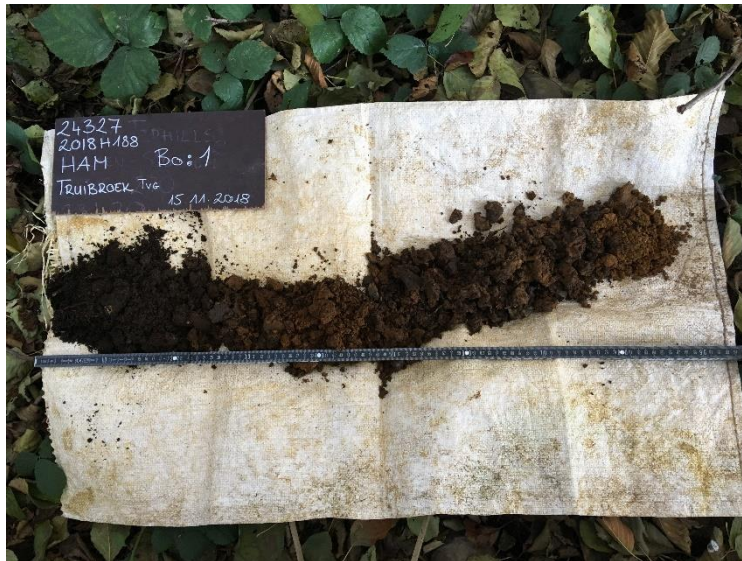
Figuur 53: Boorfoto van boring 1 (ABO nv, 14/11/2018)

Uit de resultaten van boringen 1 (29,19 m TAW), 2 (29,05 m TAW) en 3 (29,01 m TAW) blijkt dat dit gedeelte van het terrein voor grondverbetering verstoord is. De bodemopbouw van boring 1 en 3 bestaat uit een ploeglaag die baksteenhoudend is. Beide boringen zijn gestaakt door de hoge grondwatertafel; boring 1 op 0,93 m en boring 3 op 1,06 m diepte. Boring 2 bestaat uit een Ap laag op een AC-horizont.

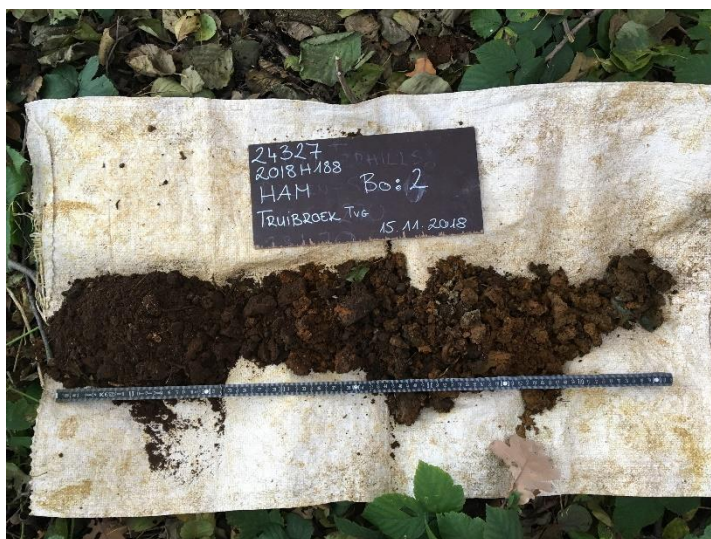
Figuur 55: Boorfoto van boring 2 (ABO nv, 14/11/2018)

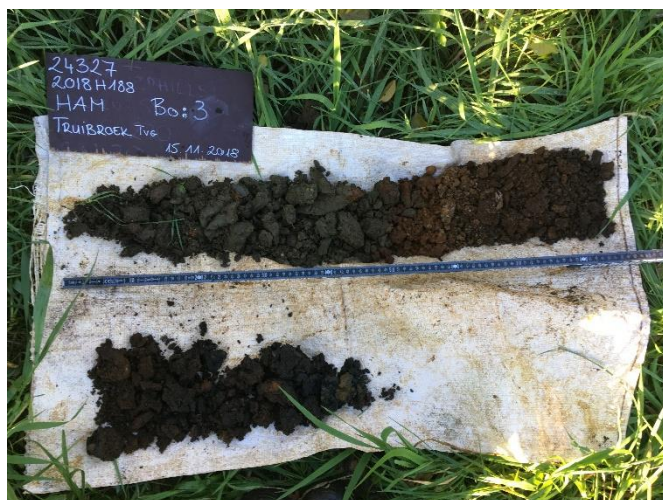
Figuur 57: Boorfoto van boring 3 (ABO nv, 14/11/2018)

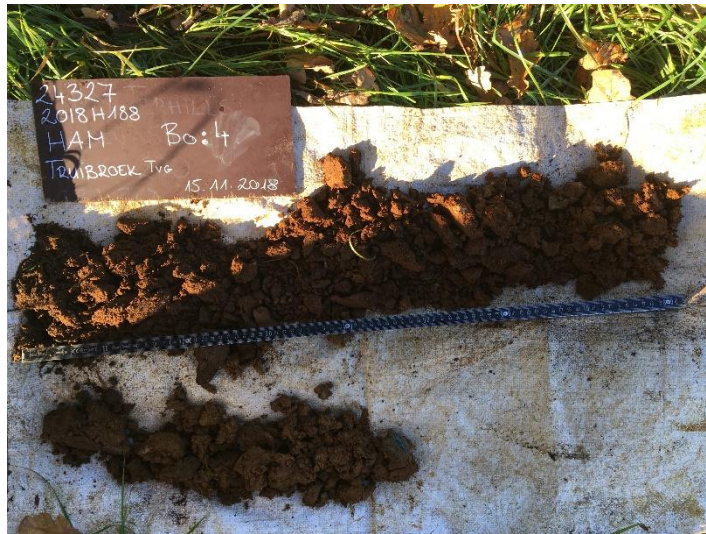
Figuur 59: Boorfoto van boring 4 (ABO nv, 14/11/2018)

Boring 4 is gestaakt op 1,2 m-MV, boring 6 op 1,5 m-MV en boring 7 op 1 m-MV door de hoge grondwaterspiegel.

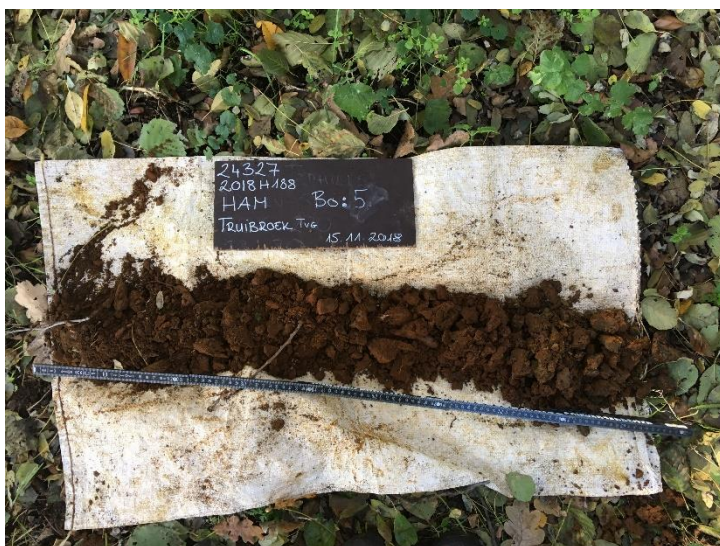
Figuur 61: Boorfoto van boring 5 (ABO nv, 14/11/2018)

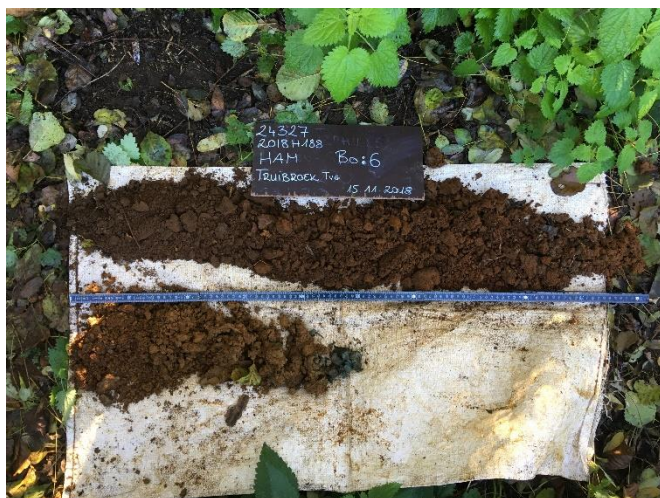
Figuur 63: Boorfoto van boring 6 (ABO nv, 14/11/2018)

| Nr. boring | Nr. aardkundige eenheid | Naam aardkundige eenheid | Bodemkundige beschrijving | Geologische beschrijving | Start diepte | Eind diepte | kleur | Nat vochtig droog | textuur | structuur | Grens duidelijk / vaag (on)regelmatig? | Stand grondwater-tafel | Bovengrens Roest-verschijnselen | Bovengrens reductie-horizont | opmerkingen |
|---|---|---|---|---|---|---|---|---|---|---|---|---|---|---|---|
| 6 | 1 | Bosgrond | Bosgrond | LSS | 0 | 0 | n.v.t | Vochtig/nat | Zand | SL | duidelijk | n.v.t | n.v.t | n.v.t | Zie boorstaat boring 6 |
| 6 | 2 | Ap | Ap-horizont | LSS | 0 | 30 | Donker grijsbruin | Vochtig/nat | Lemig zand | SL | duidelijk | n.v.t | n.v.t | n.v.t | Zie boorstaat boring 6 |
| 6 | 3 | R | R-horizont | LSS | 30 | 140 | Neutraal bruinroest | Vochtig/nat | Zandleem | SL | duidelijk | n.v.t | n.v.t | n.v.t | Zie boorstaat boring 6 |

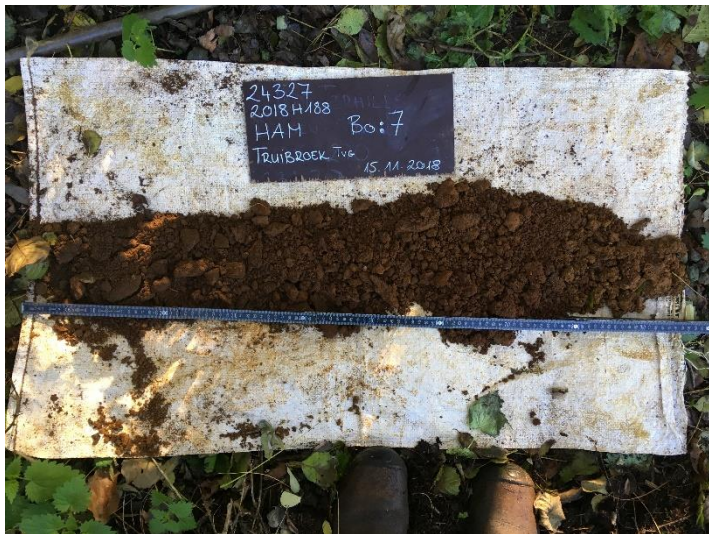
Figuur 65: Boorfoto van boring 7 (ABO nv, 14/11/2018)

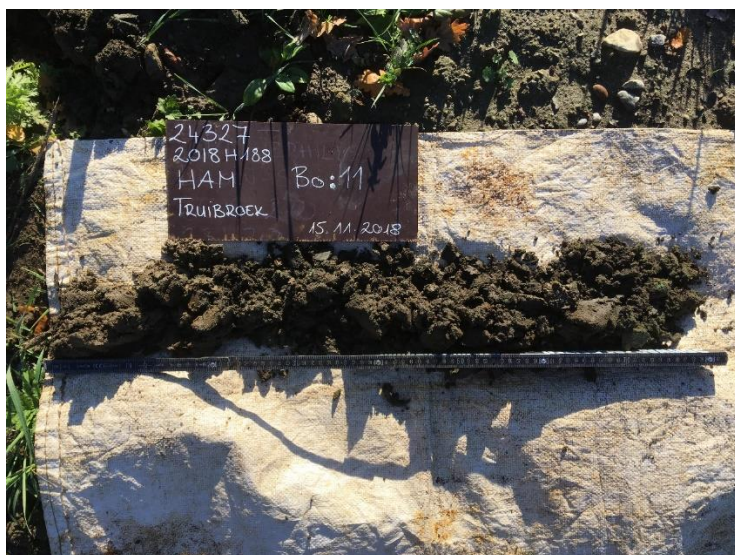
Figuur 73: Boorfoto van boring 11 (ABO nv, 14/11/2018)

De meeste boringen (8, 9, 10, 12, 14, 15, 16, 19, 20, 21 en 25 zijn gestaakt vanwege de aanwezigheid van puin of grondwater.

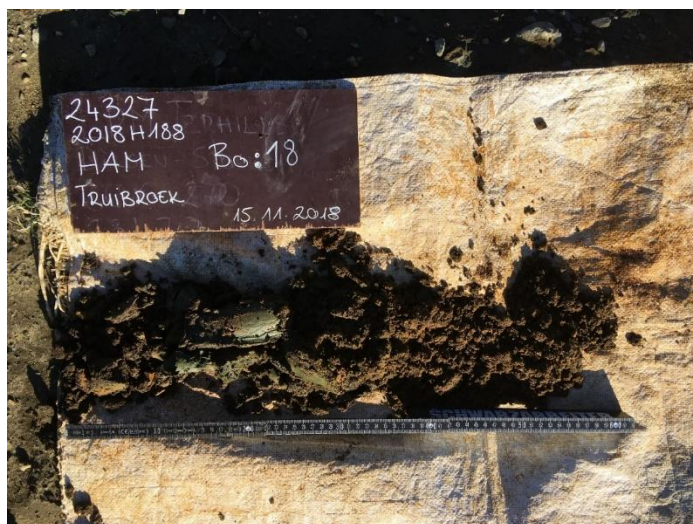
Figuur 75: Boorfoto van boring 18 (ABO nv, 14/11/2018)

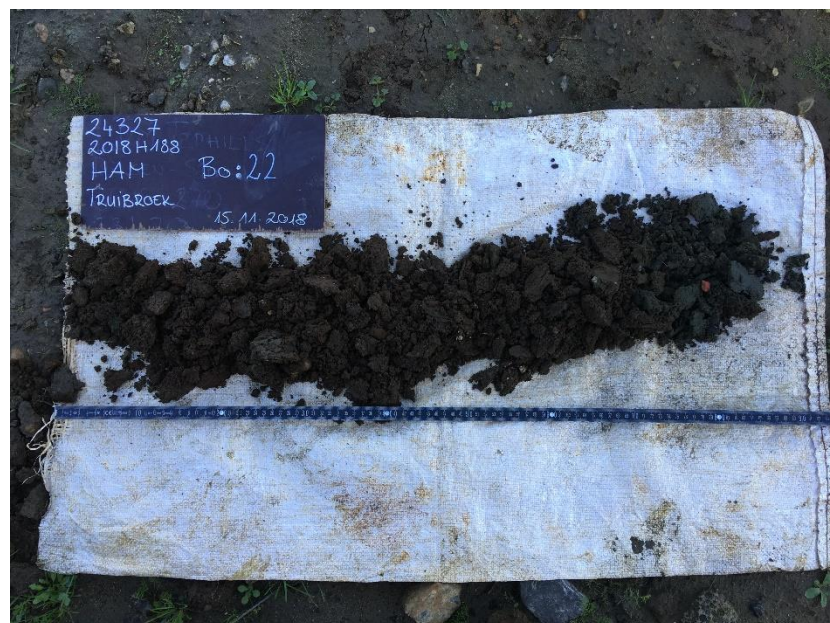
Figuur 77: Boorfoto van boring 22 (ABO nv, 14/11/2018)
