## RAPPORT 770

Nota Sint-Truiden, Luikersteenweg 456

Nieuwbouw van een aardappelloods  
met omgevingswerken

## BIJLAGEN

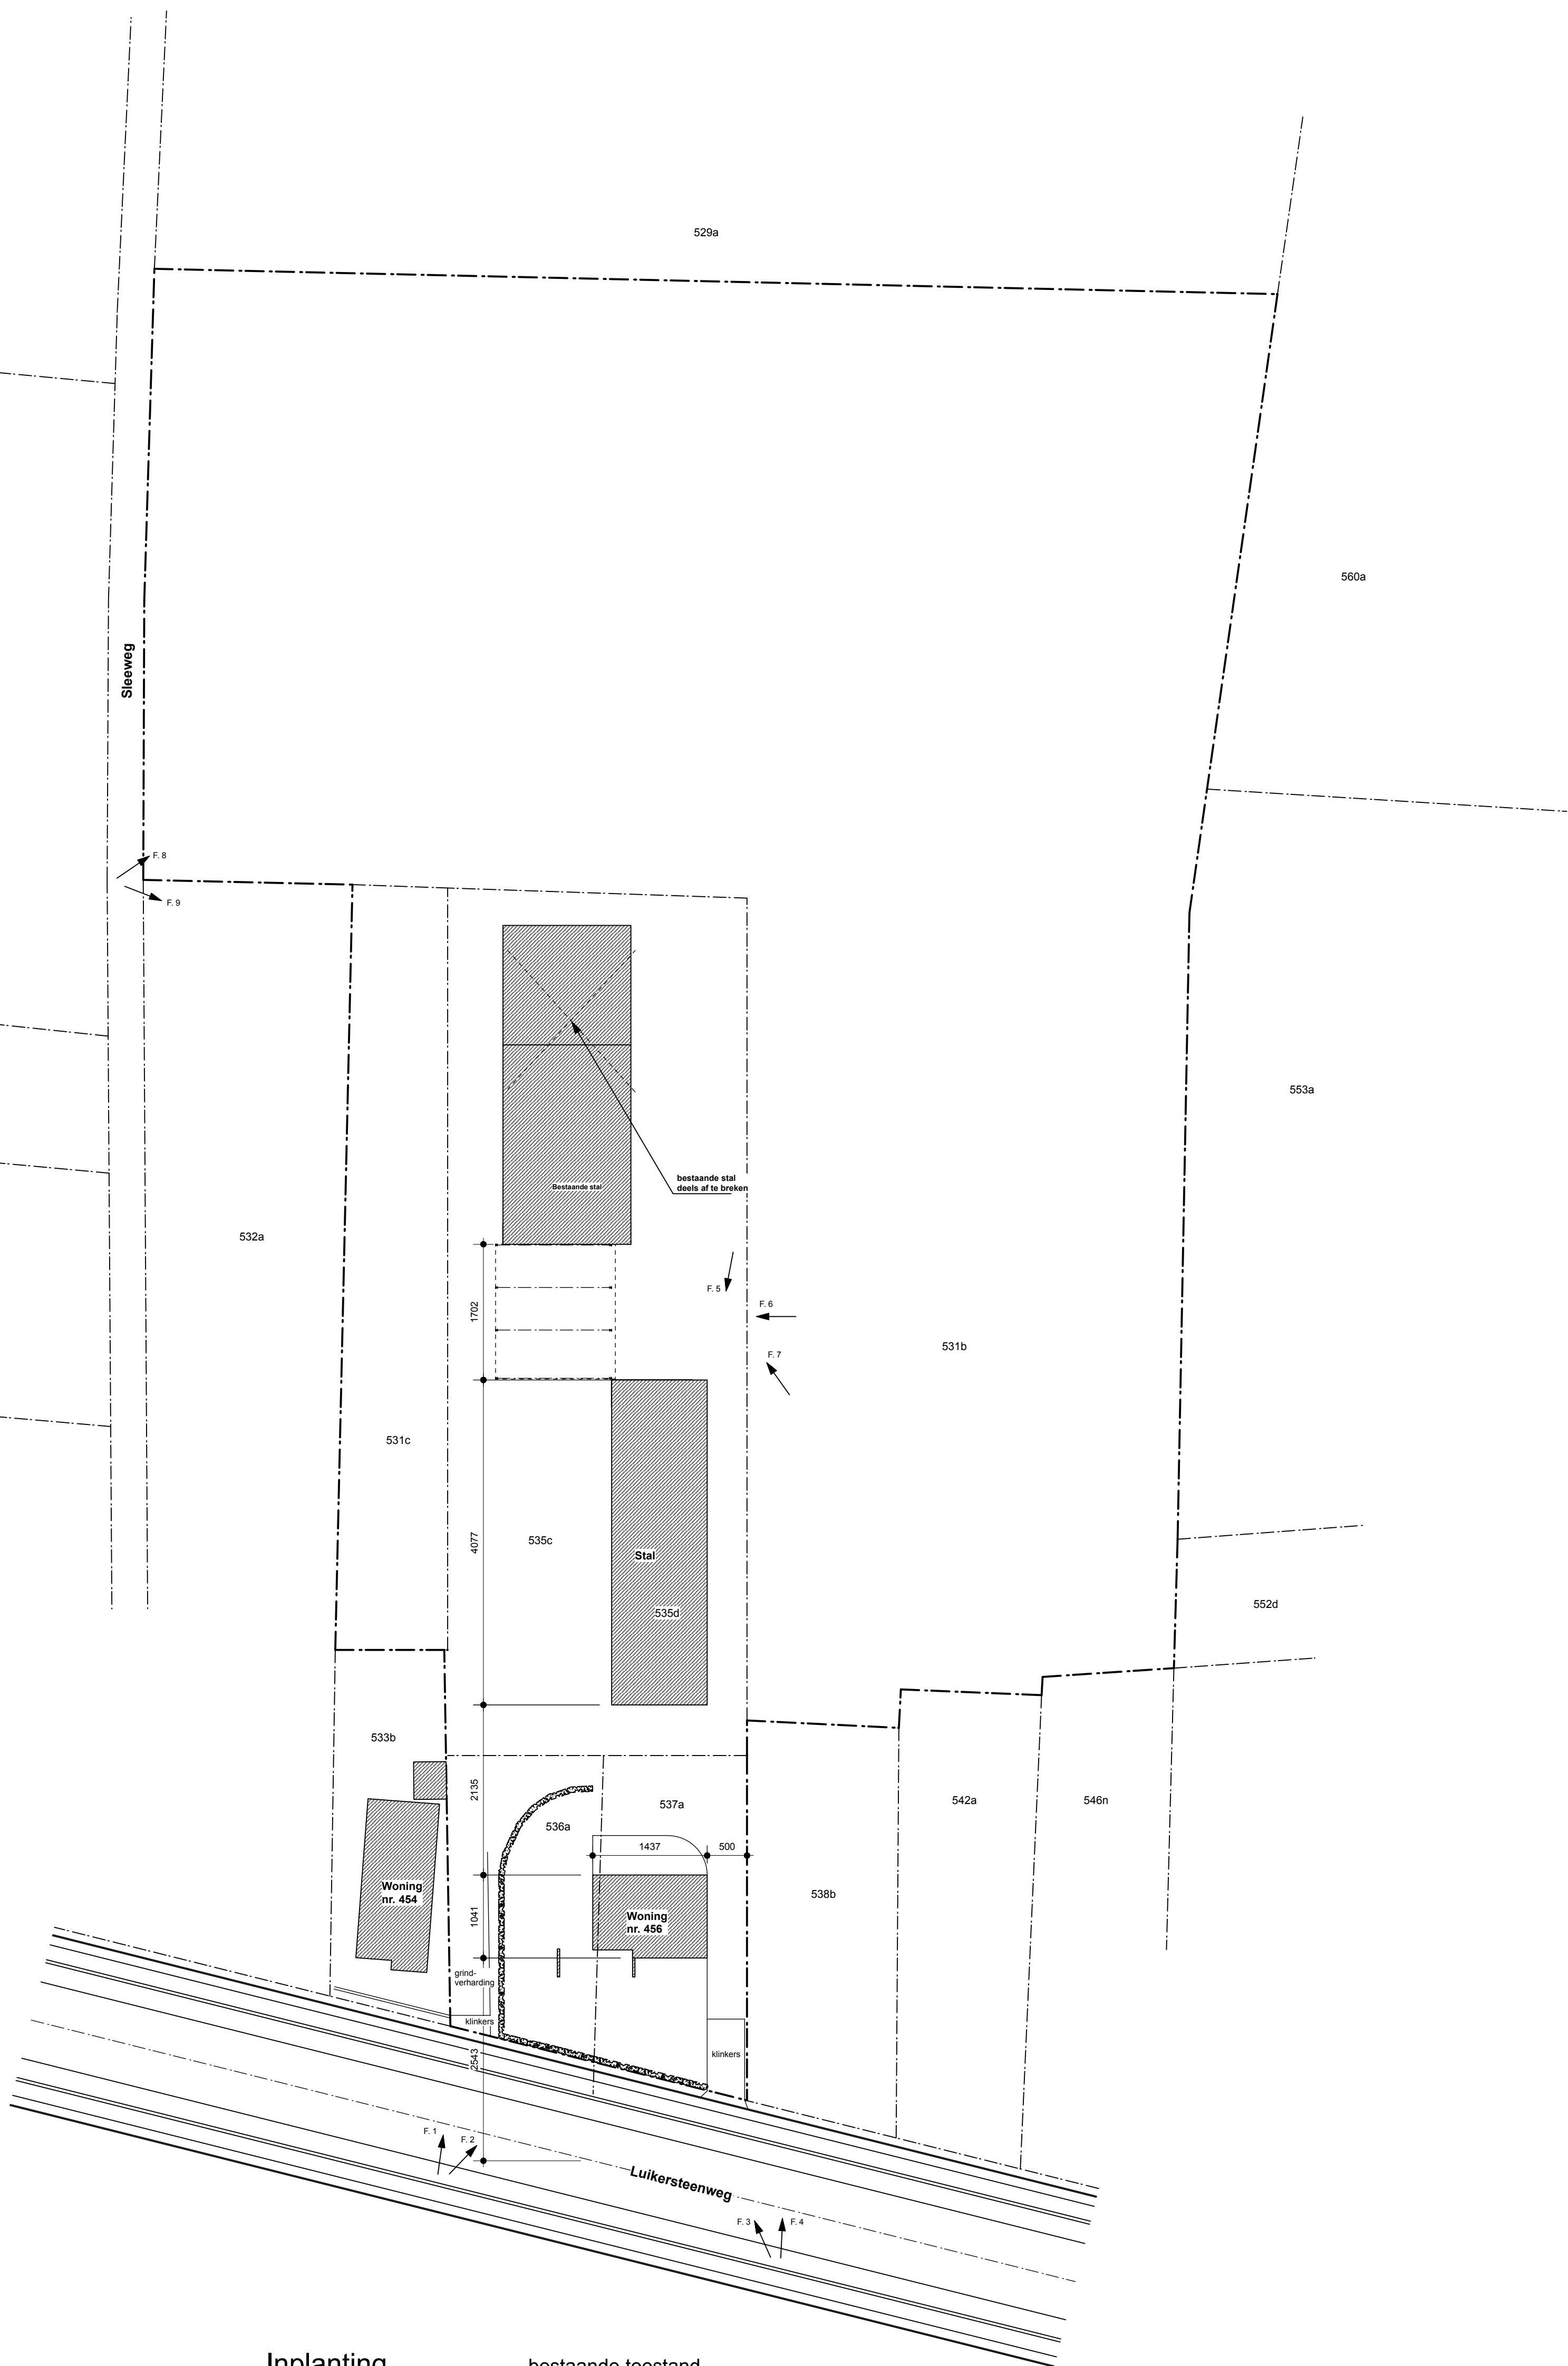
Inplanting \_\_\_\_\_ bestaande toestand

Overzichtsplan KLIP-leidingen

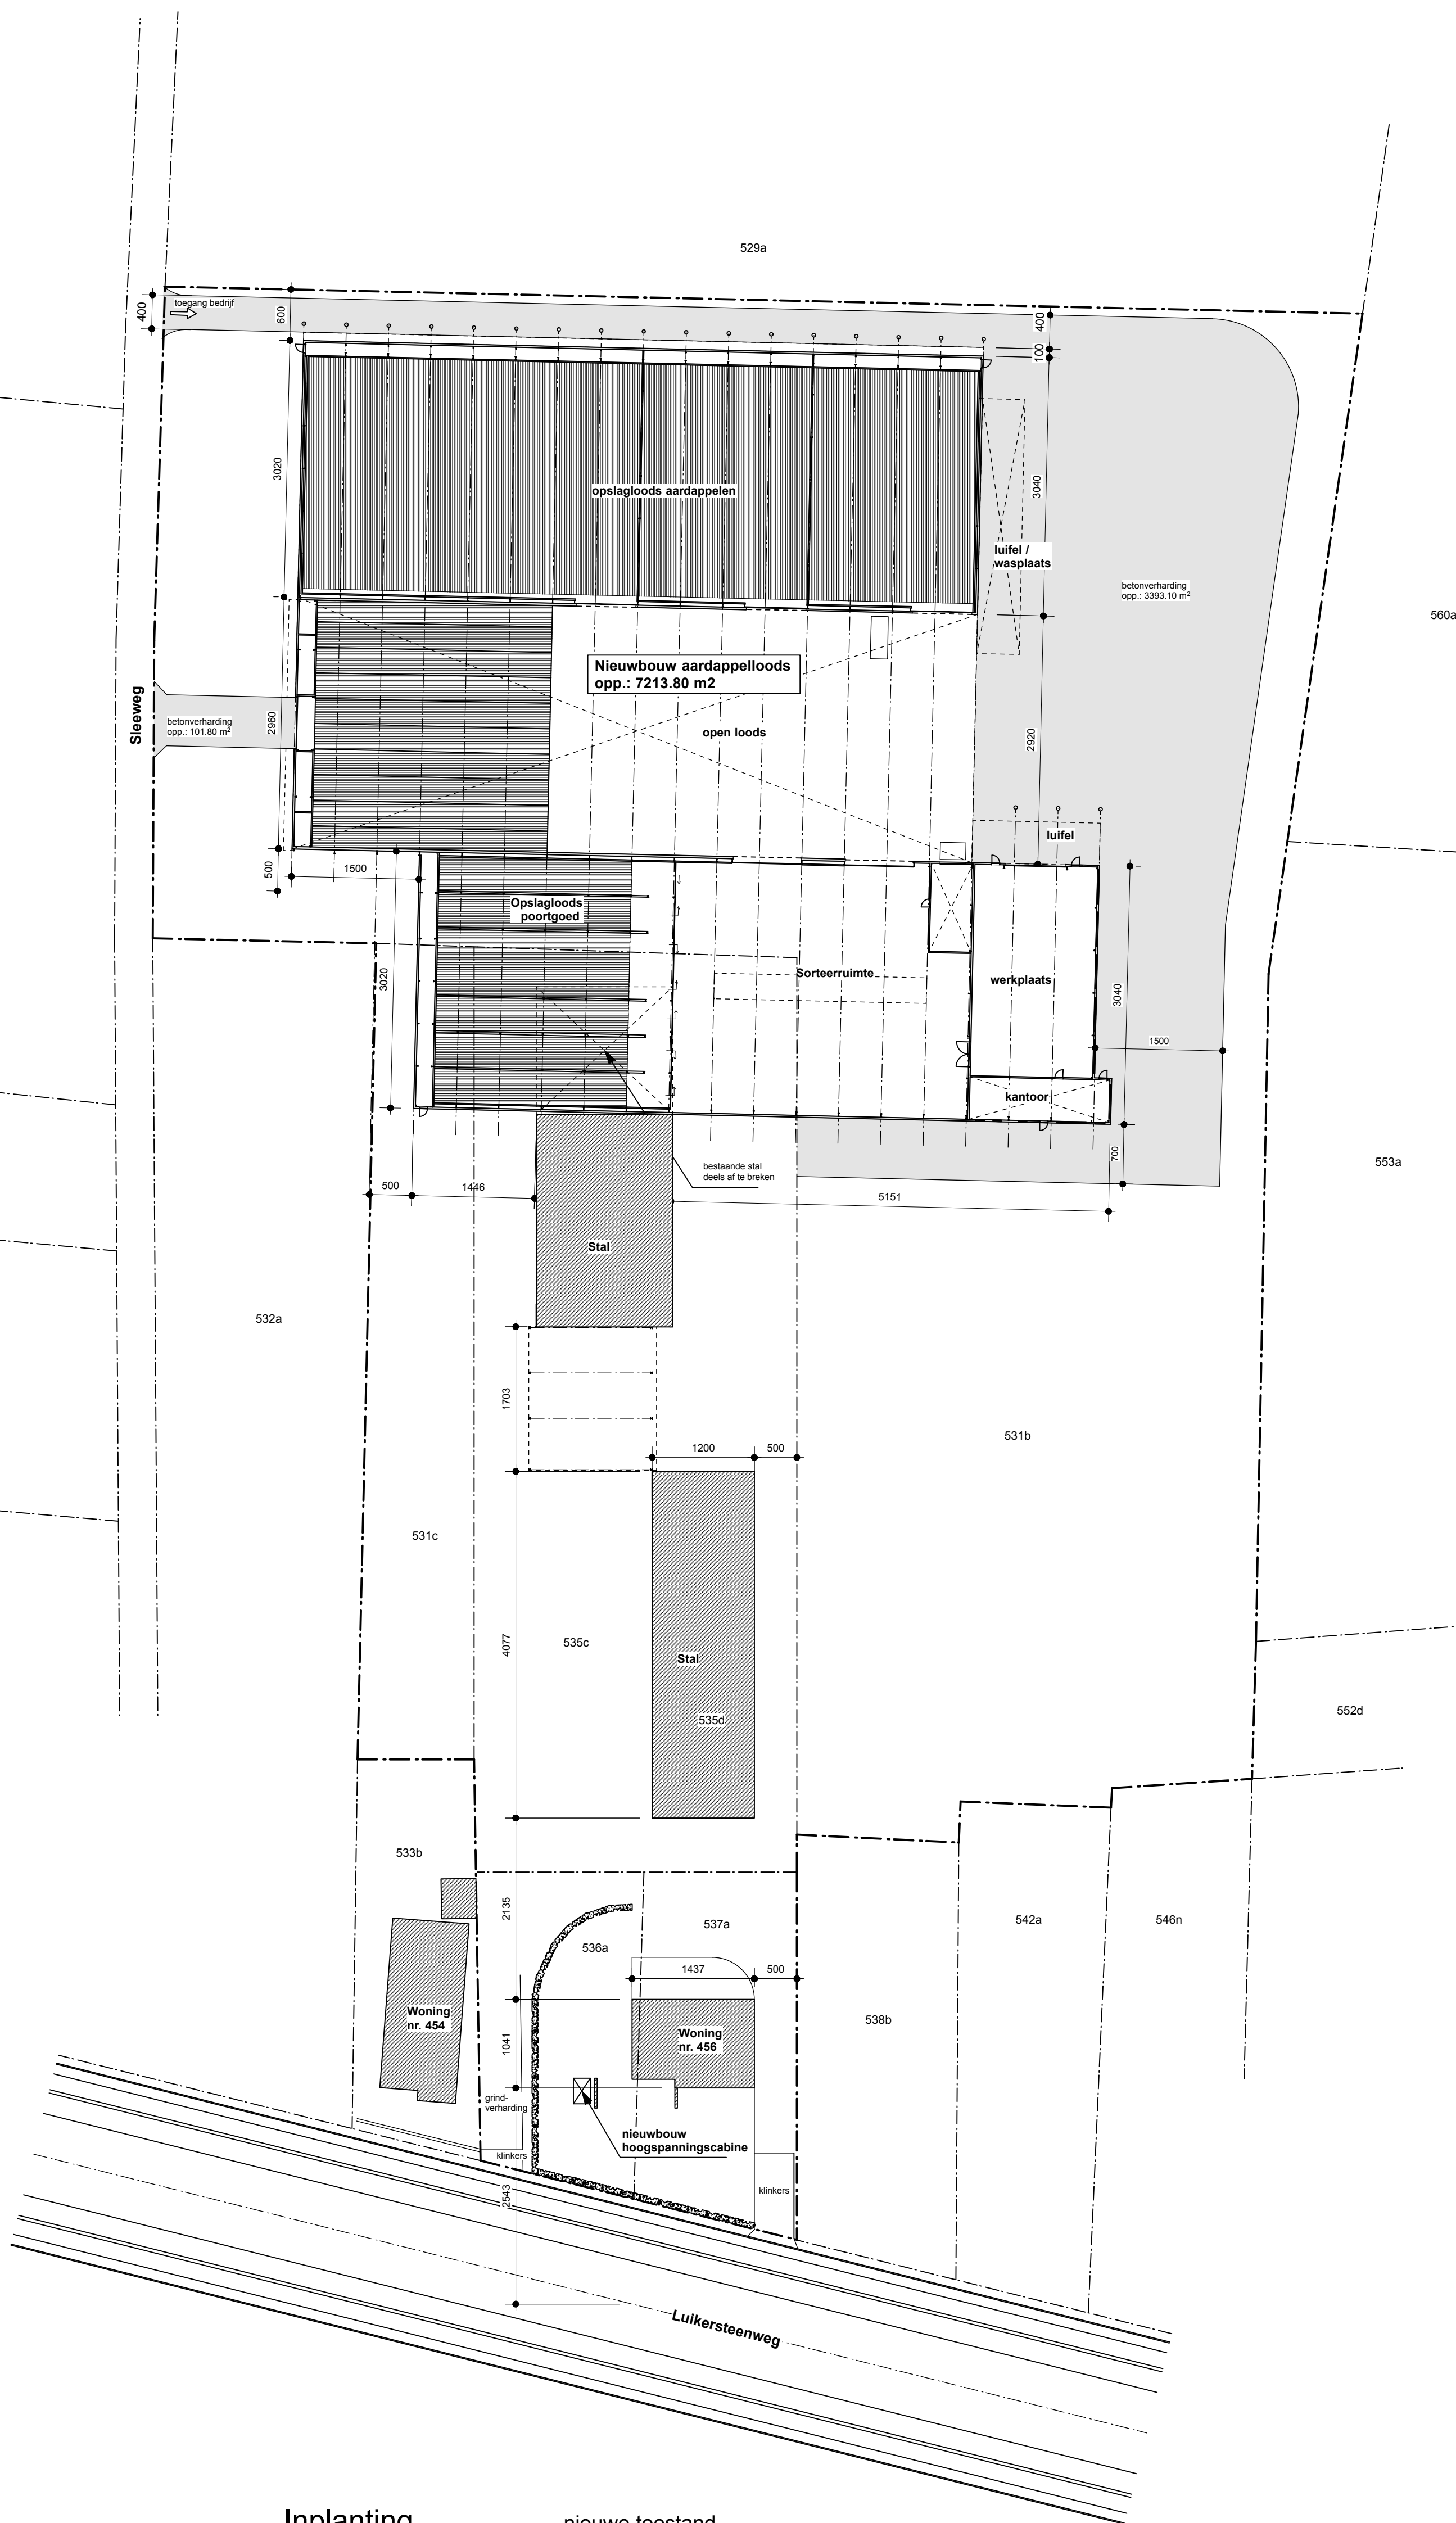
Inplanting \_\_\_\_\_ nieuwe toestand

Onderwerp  
Boorplan op bestaande toestand

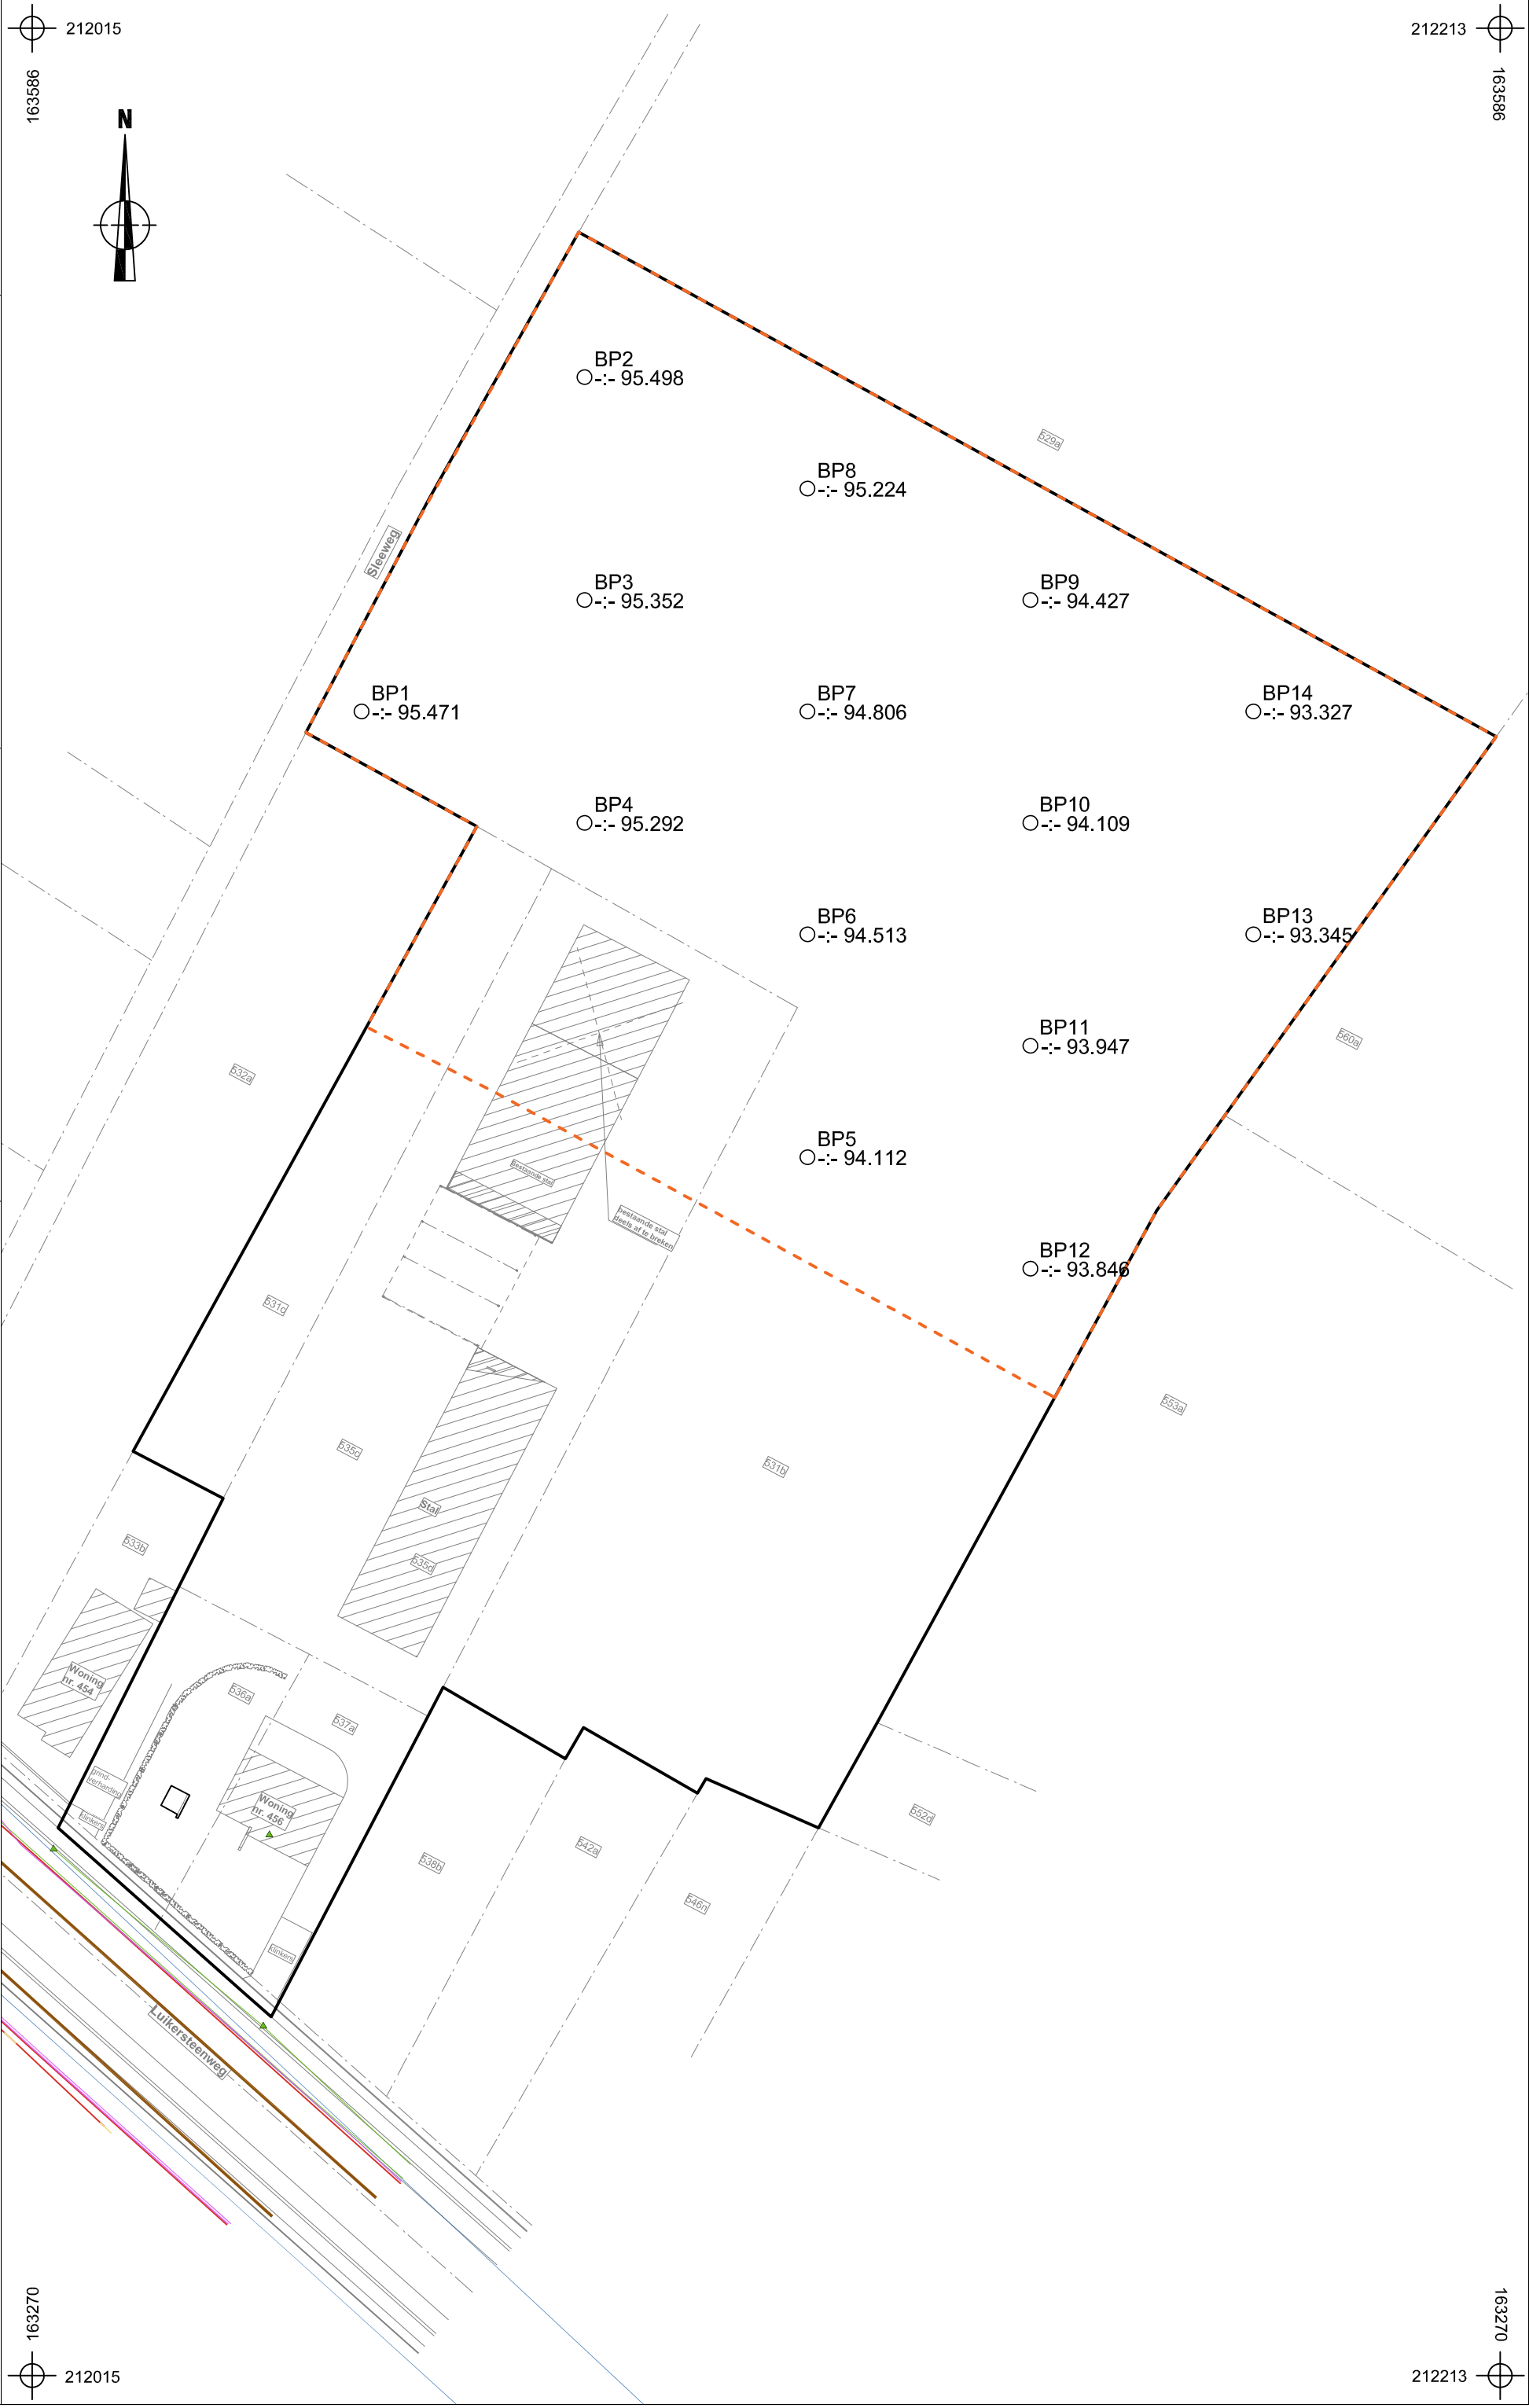
## Boorplan op ontworpen toestand

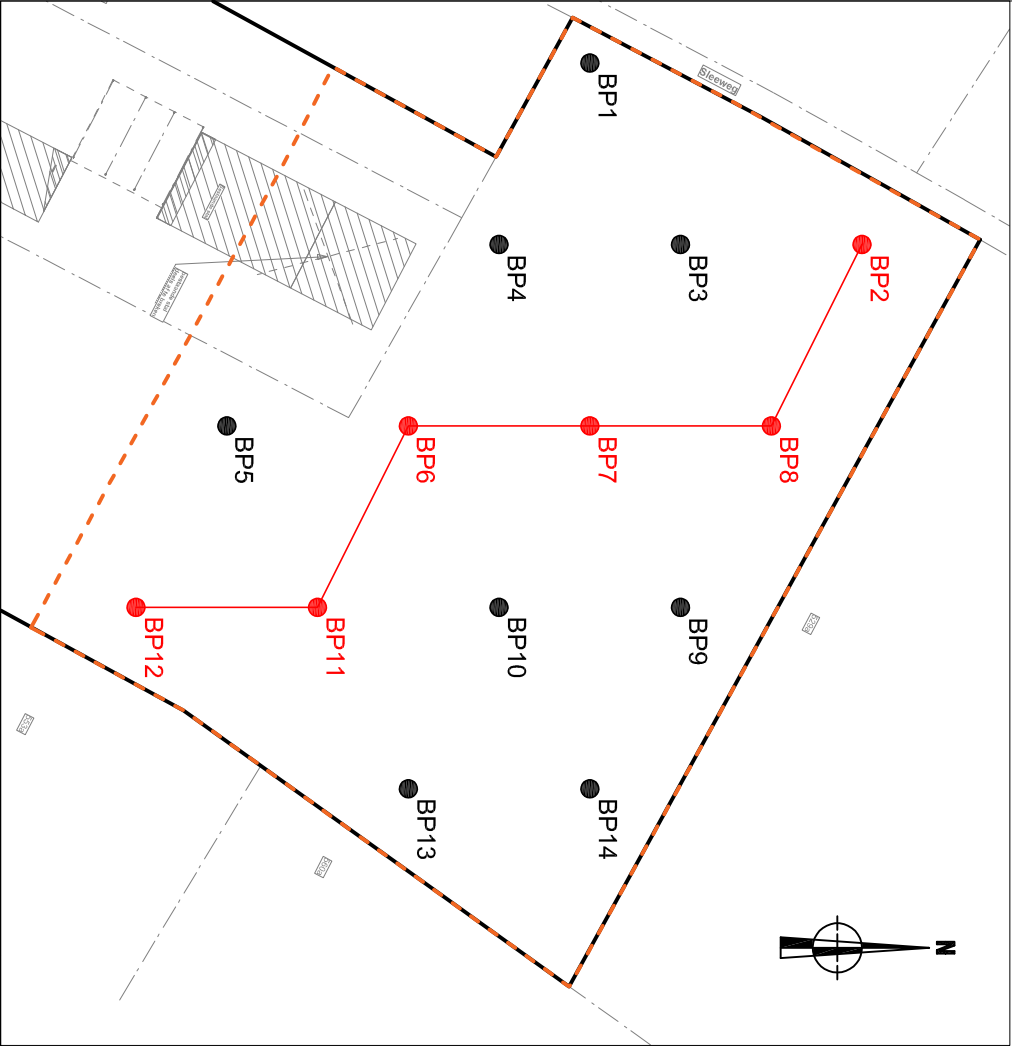
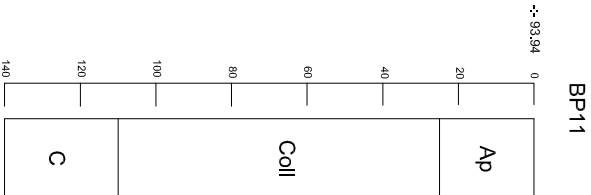
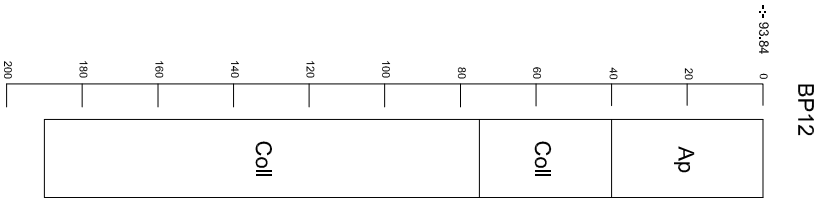
| Sint-Truiden -<br>Luikensteenweg | | Schaal<br><br>1 : 20 | | Transect NW-ZO aardkundige opbouw | | Juli 2019 | | <div></div> | Verstoring | C | C-horizont | |

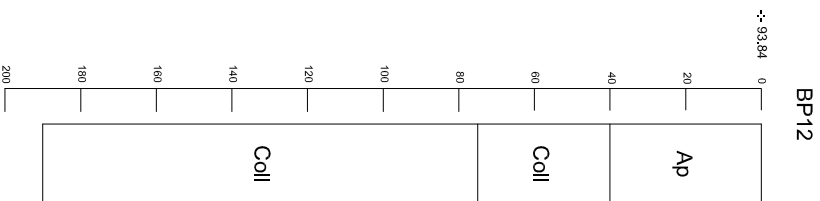
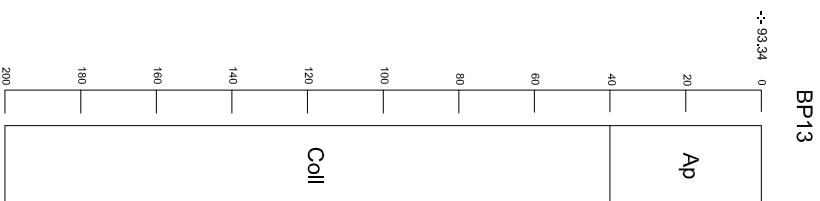
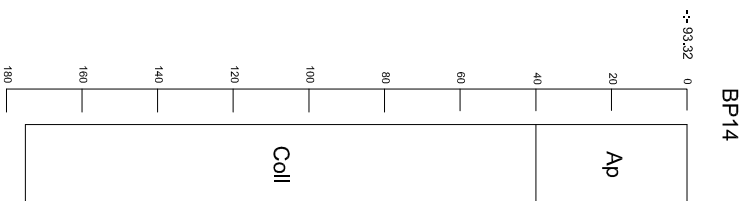
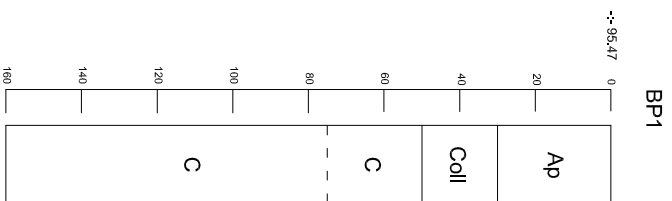
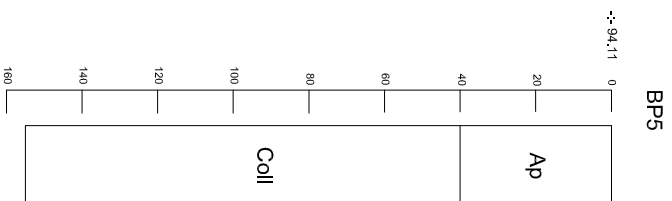
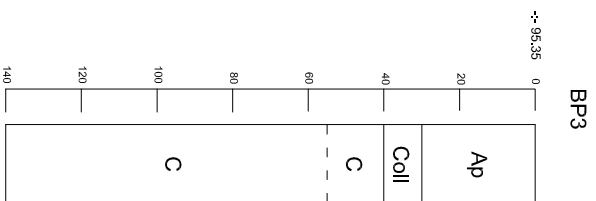
| <b>Boorprofielen</b> | | <b>Juli 2019</b> | |

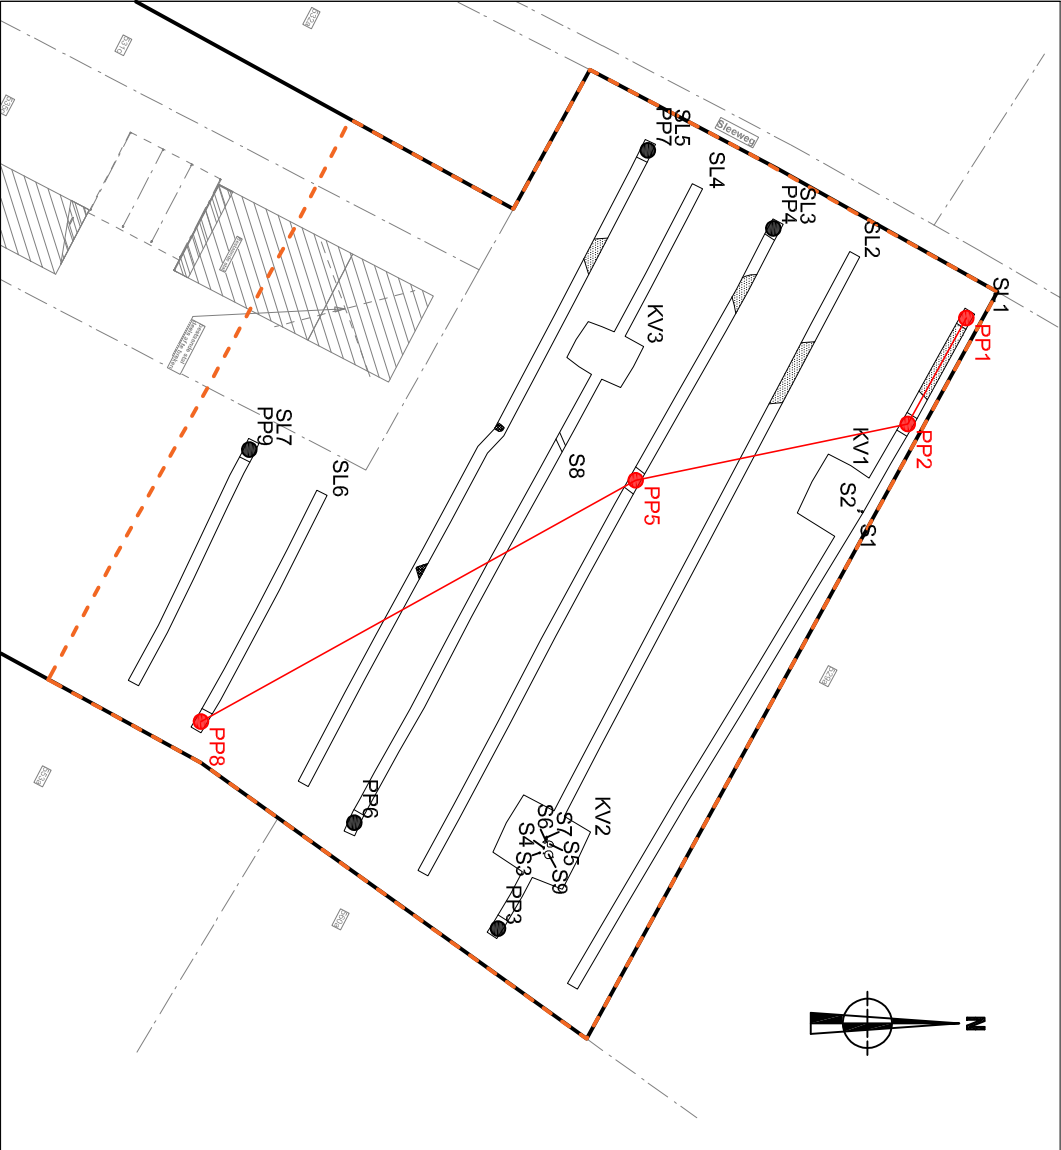
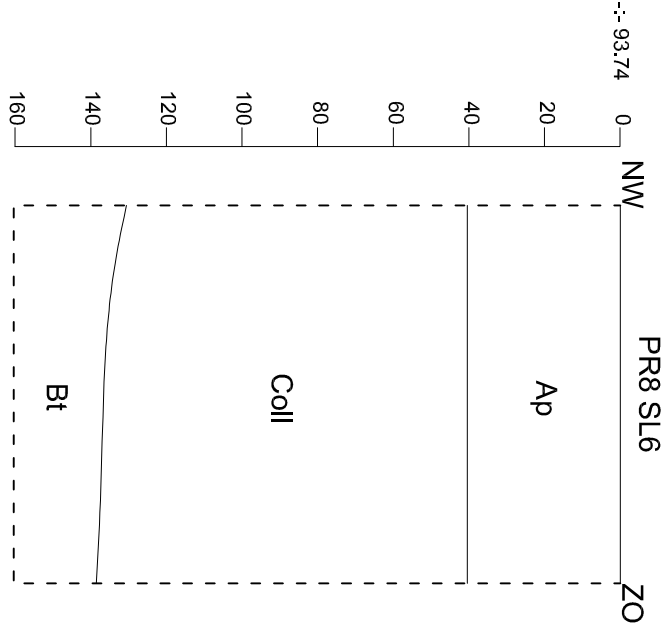
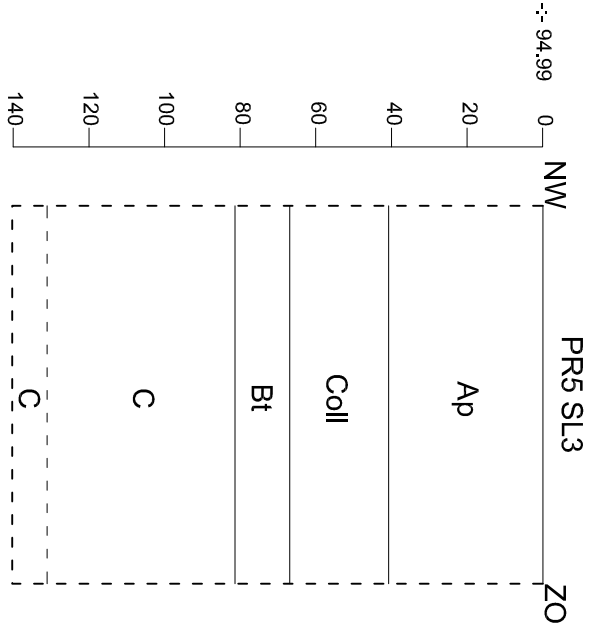
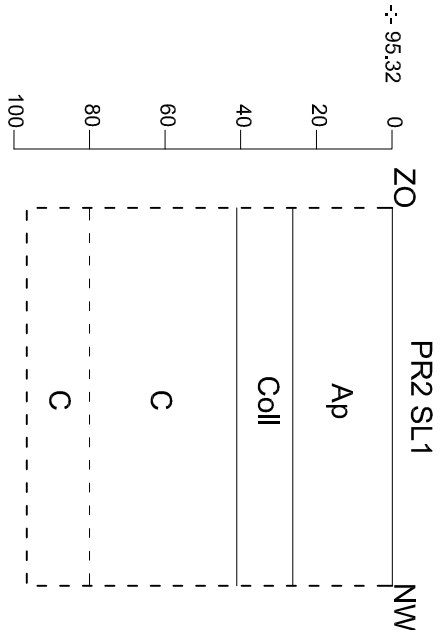
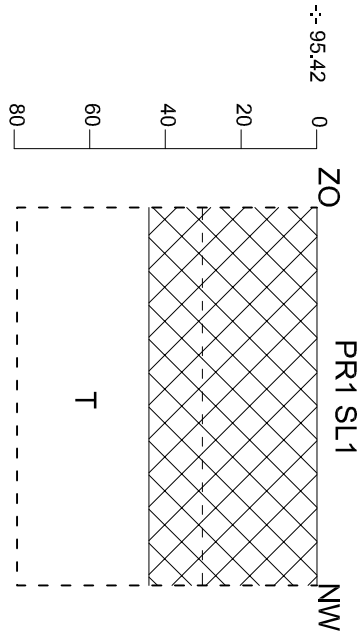
| Onderwerp | Transect N-Z aardkundige opbouw | | | Datum | Juli 2019 | |

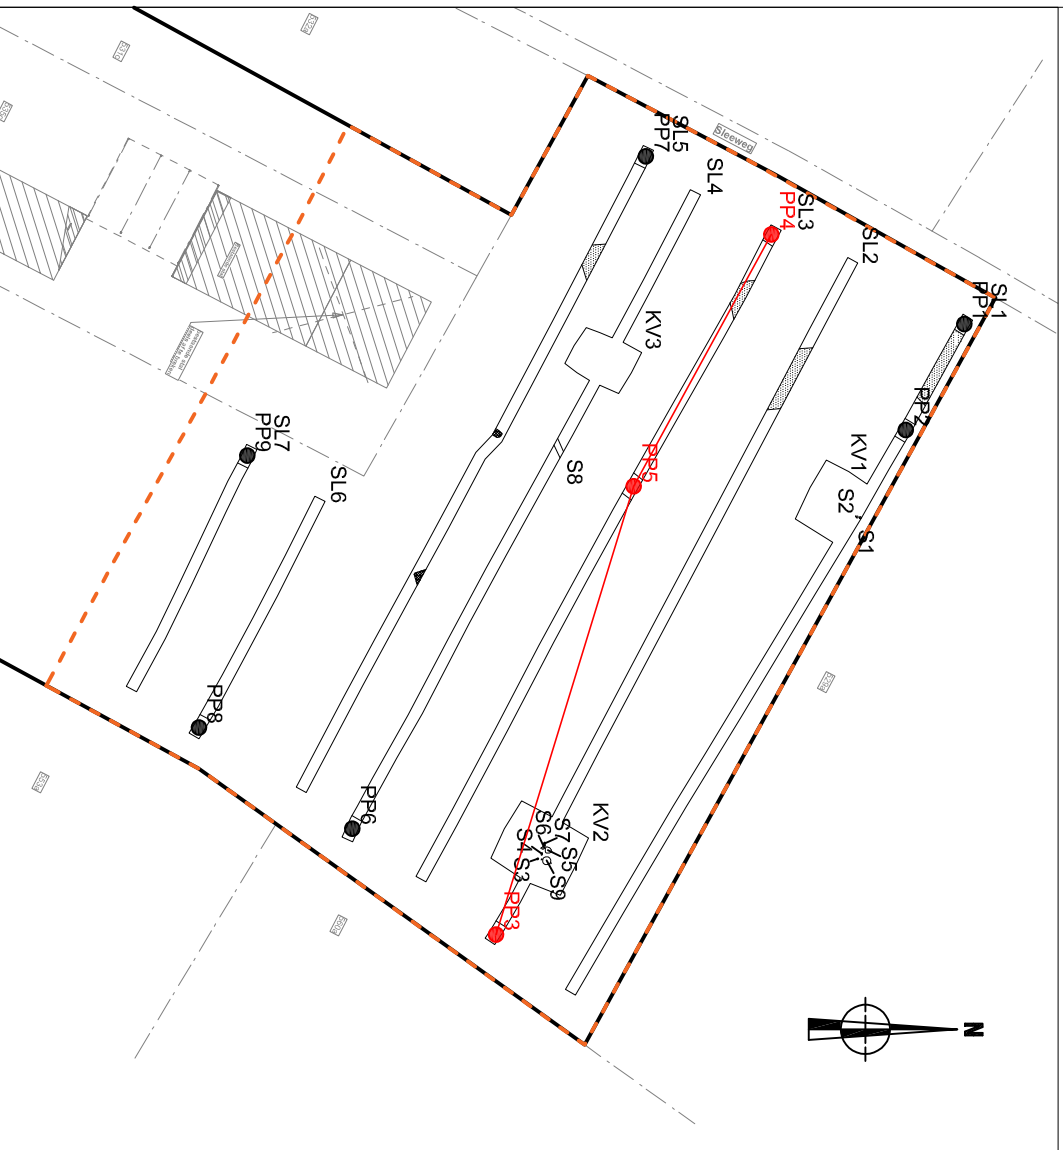
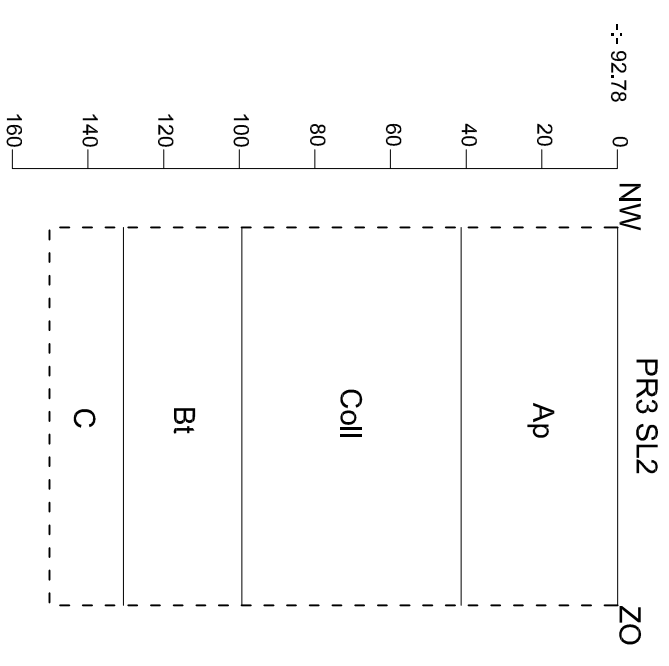
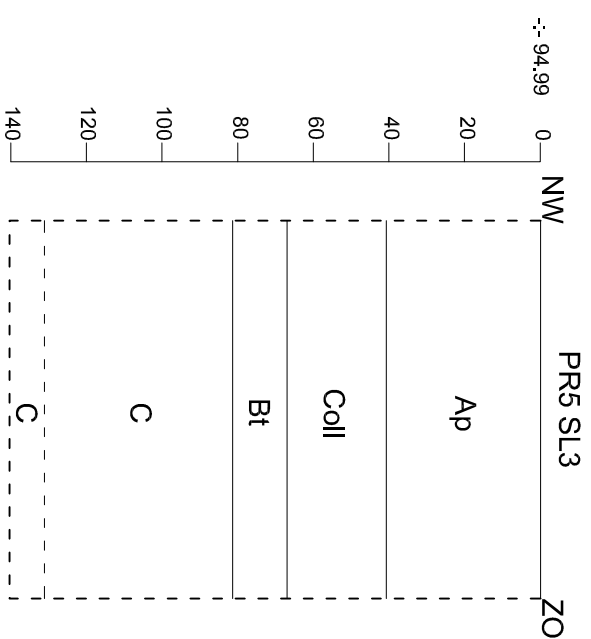
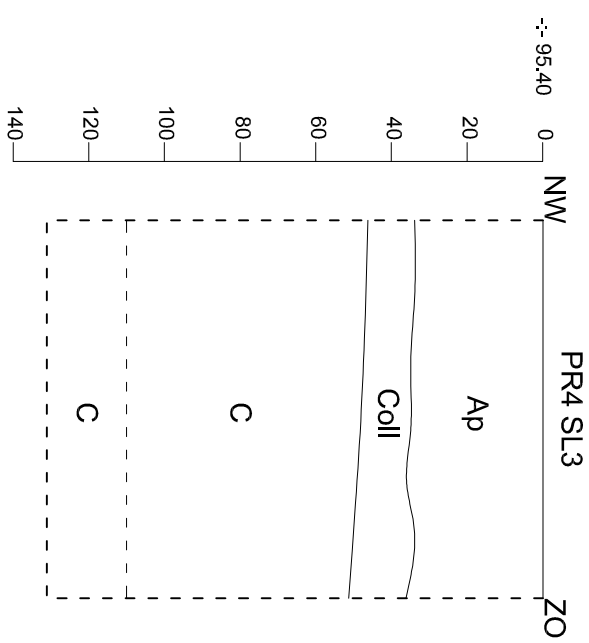
| Ordenwerp | Transect W-O aardkundige opbouw | | Datum | | |

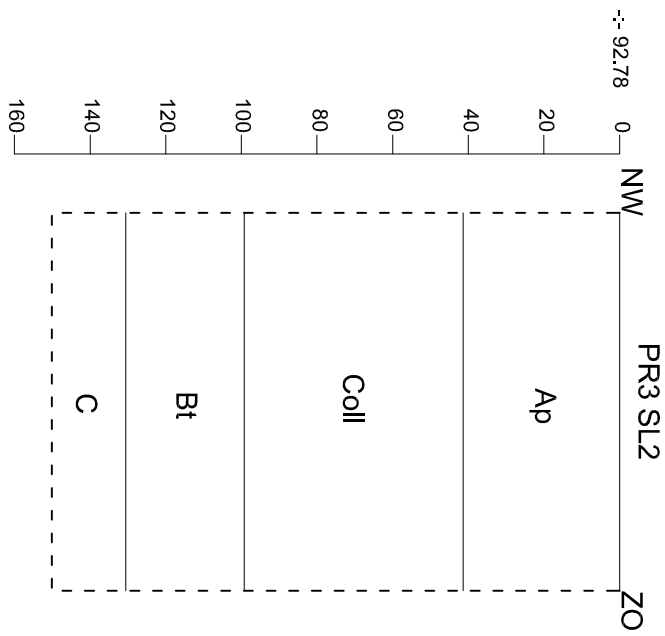
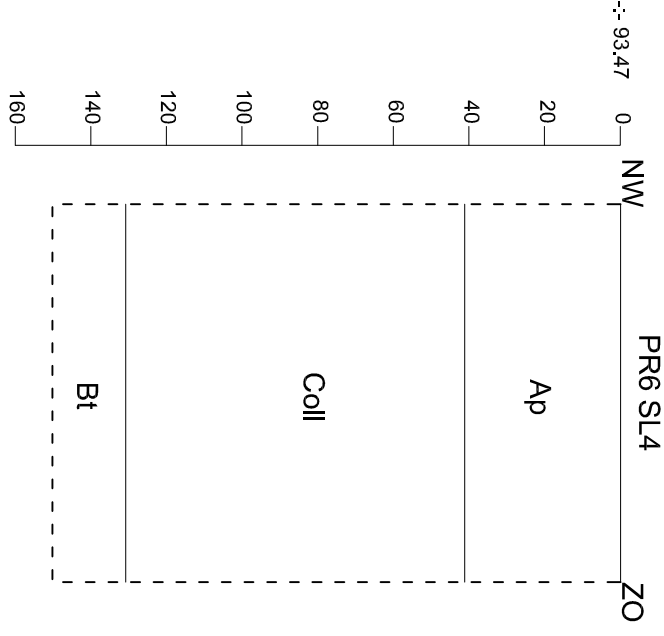
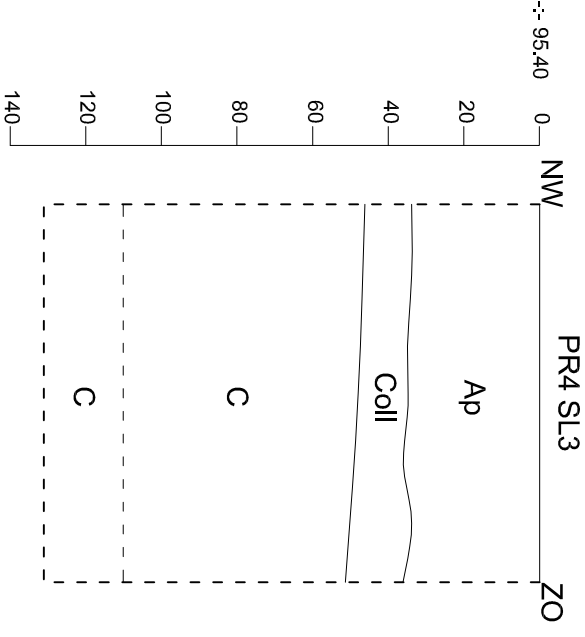
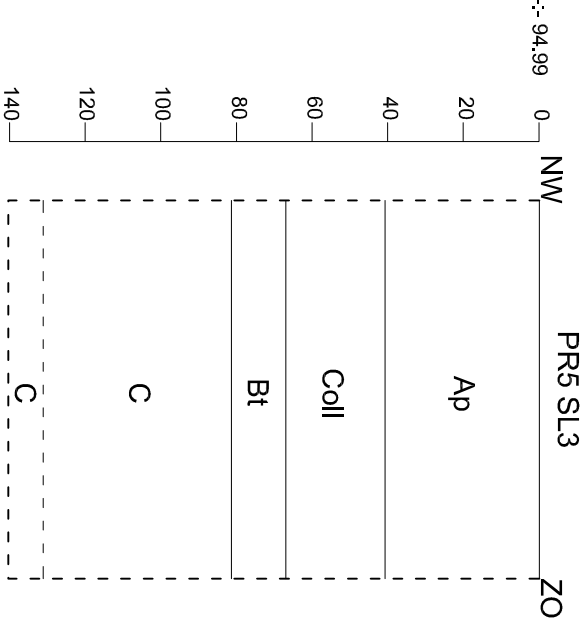
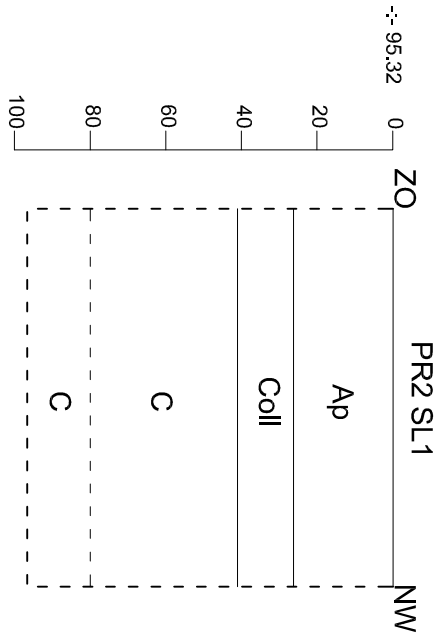
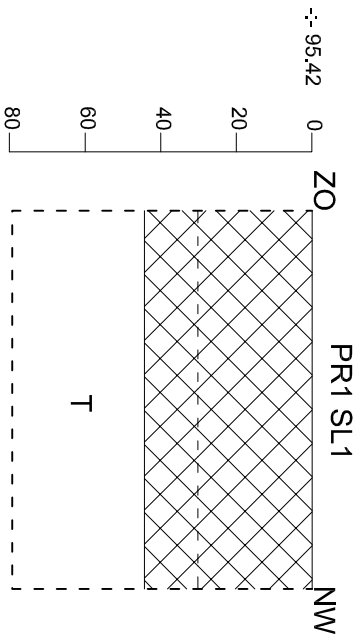
| | Bodemprofielen | | Juli 2019 | | | Verstoring | Bt | textuur B-horizont | -:- 92.16 | Hoogte TAW | |

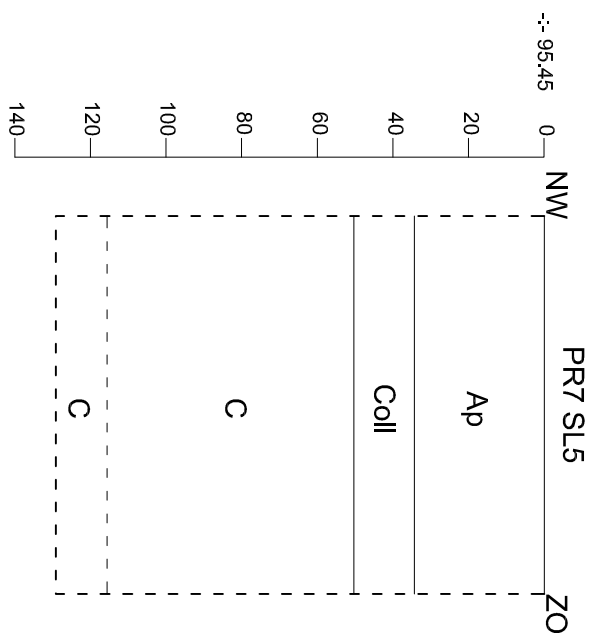
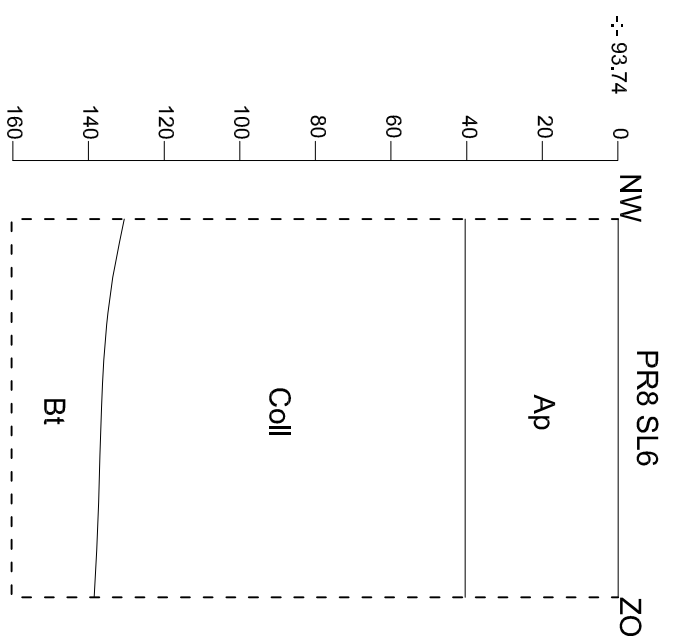
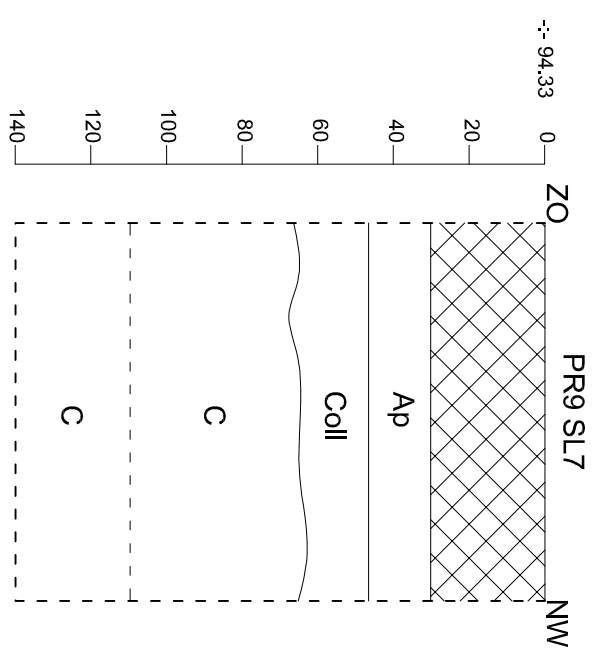
| Sint-Truiden -<br>Luikersteenweg | | Schaal<br>1 : 20 | | Bodemprofielen en coupes | | Juli 2019 | | | | Verstoring | | Bt | | textuur B-horizont | | --: 92.16 | | Hoogte TAW | |
