# Nota

## Niel, Pastoor Huyghestraat

### Verslag van Resultaten

Nota Niel, Pastoor Huyghestraat: Verslag van Resultaten

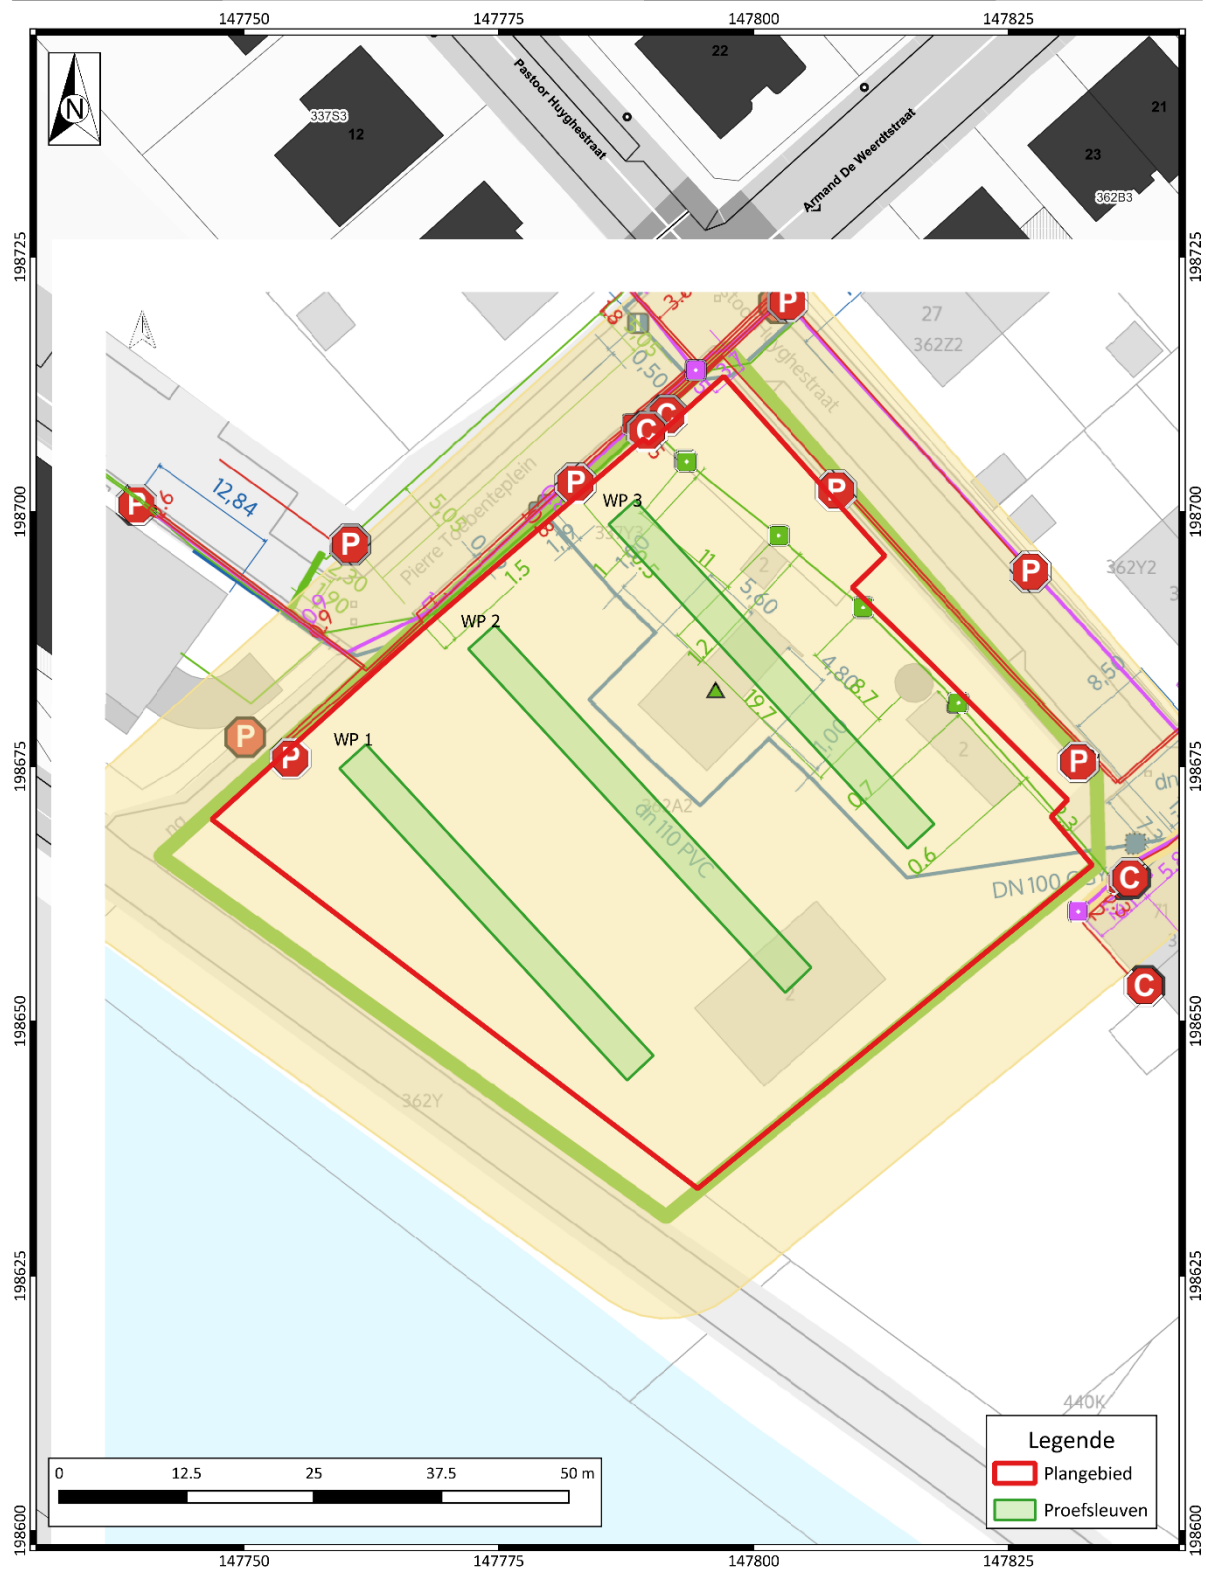
*Plan 4: Inplanting proefsleuven op GRB<sup>8</sup> met KLIP-melding (digitaal, 1:1, 07-08-2019)*

De methode van parallelle sleuven wordt gebruikt. Over het terrein worden systematisch parallelle sleuven van ca 3,5 meter breed aangelegd met een tussenafstand van maximaal 15 meter. Dit biedt meer ruimtelijk inzicht dan 2 m brede sleuven, wat wenselijk is om aangetroffen muurresten beter te kunnen interpreteren. De proefsleuven worden zo geplaatst dat de constructies die te zien zijn op historische kaarten en luchtfoto's zo goed mogelijk geëvalueerd kunnen worden. Er is ook rekening

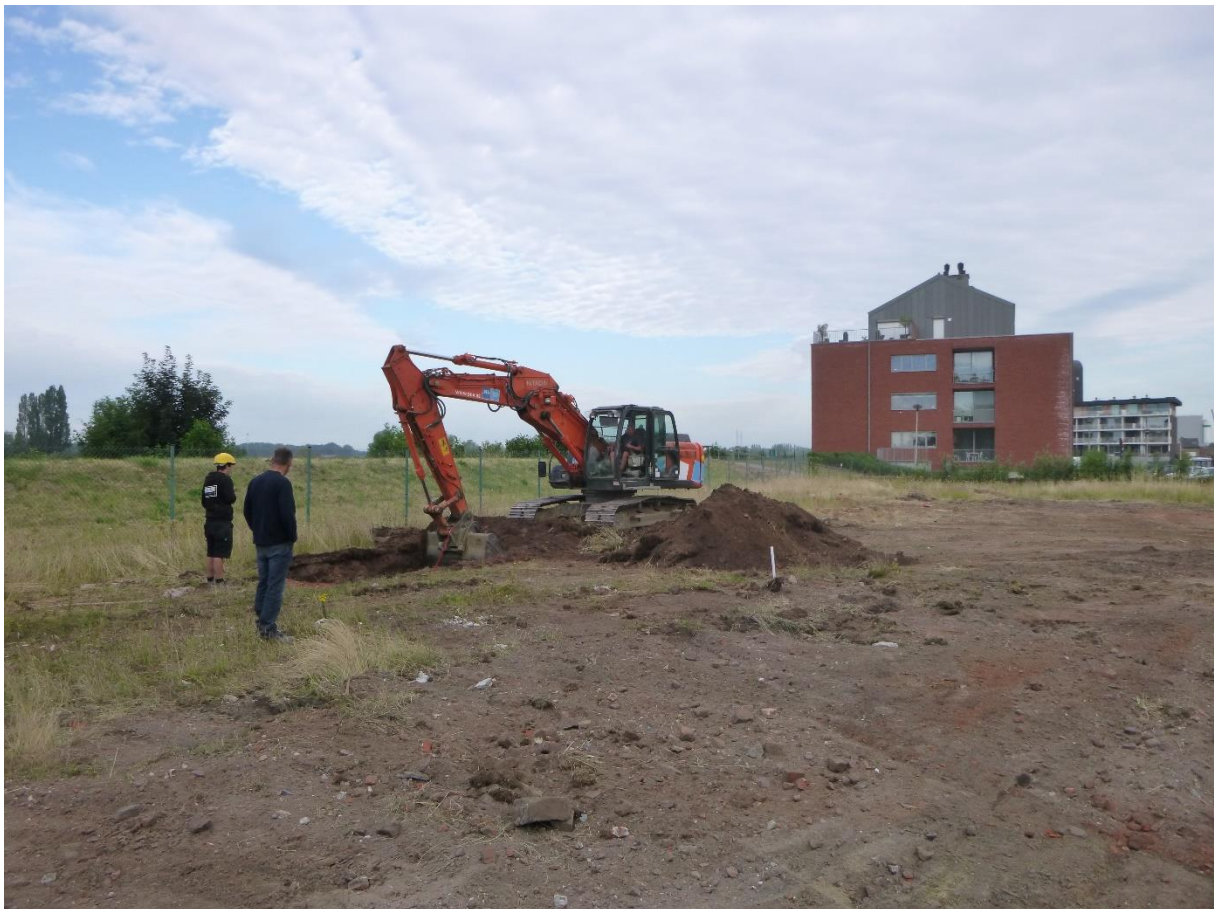
*Figuur 2: foto methodiek*

De sleuven werden aangelegd met behulp van een kraan op rupsbanden van 21 ton met een gladde graafbak van 2 m. Van alle sleuven werden overzichtsfoto's gemaakt. De sleuven en sporen werden ingetekend door middel van een GPS van het type Geomax Zenith 25 PRO en gedocumenteerd aan de hand van beschrijvingen. Indien een spoor zich tegen de putwand bevond, werd het werkputprofiel opgeschoond om de relatie tussen het spoor en de bodemhorizonten te registreren. Sporen-, foto- en vondstenlijsten werden digitaal geregistreerd in het veld. Gebruik makend van een GIS-omgeving werden de verzamelde data verwerkt tot een gedetailleerd en overzichtelijk grondplan.

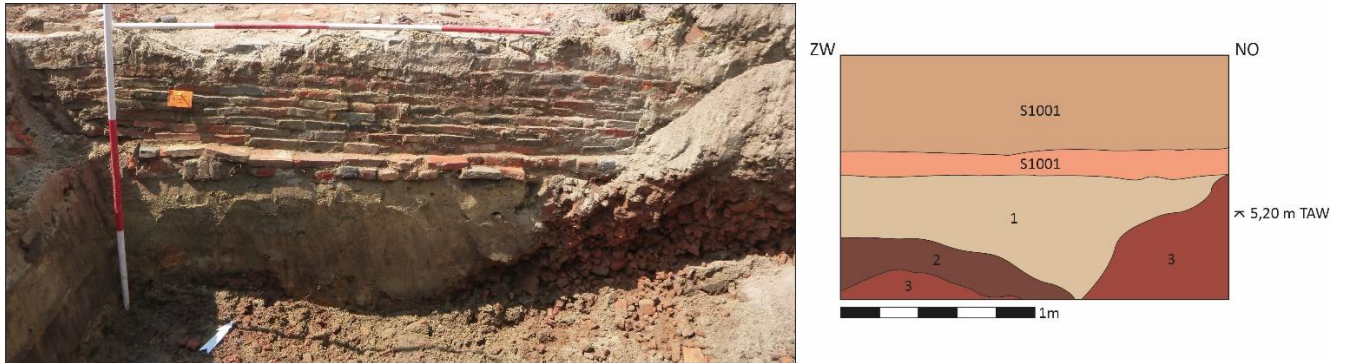
*Figuur 5: Coupe/ profiel geplaatst op spoor 1001*

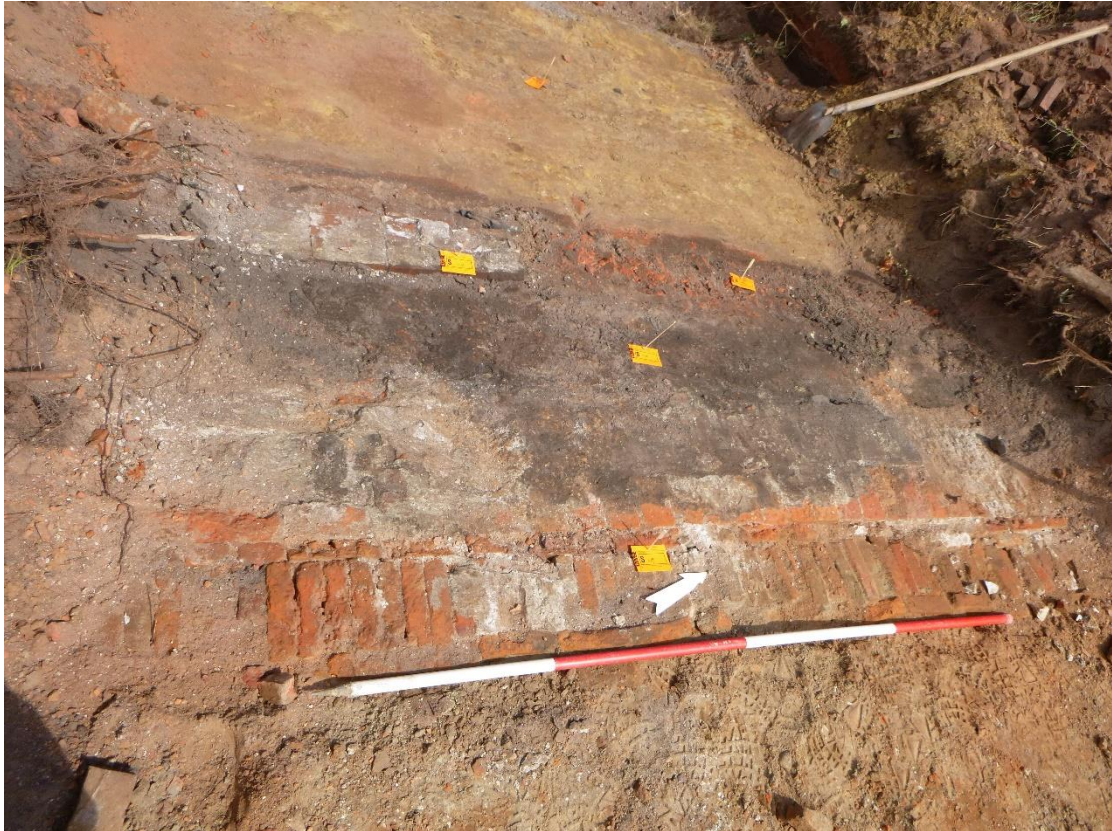
*Figuur 7: Detail van sporen 1009 – 1012*

Vervolgens werd een opmerkelijke muur/dorpel aangetroffen. S1009 was opgebouwd uit een laag bakstenen waar vervolgens bakstenen zijdeling dwars tegen deze eerste rij stenen werden gelegd om vervolgens een laag bakstenen in de oorspronkelijke richting te leggen. Daarna werden bakstenen weer dwars maar op de bovenzijde aangelegd. Deze laatste bakstenen lijken een aanzet te zijn naar een vloer die slechts gedeeltelijk is bewaard gebleven (S1011). Tussen de restanten begeeft zich een donkergrijze houtskoolrijke opvullingslaag. Op één plaats was zichtbaar waarop de vloer gefundeerd was. Deze fundering bestond uit gestapelde gebroken dakpannen (S1012). Verderop in de werkput werd nog een alleenstaande muur aangetroffen (S1015), die opgetrokken is in donkergrijze baksteen en gelige kalkmortel. De muur loopt parallel met de rechthoekige structuur met een noordoost-zuidwest oriëntatie en heeft een breedte van 30 cm. Rondom werden tal van baksteen- en dakpanfragmenten aangetroffen. Vanaf deze locatie konden opmerkelijk meer steenkoolsintels worden opgemerkt in het aangelegde vlak.

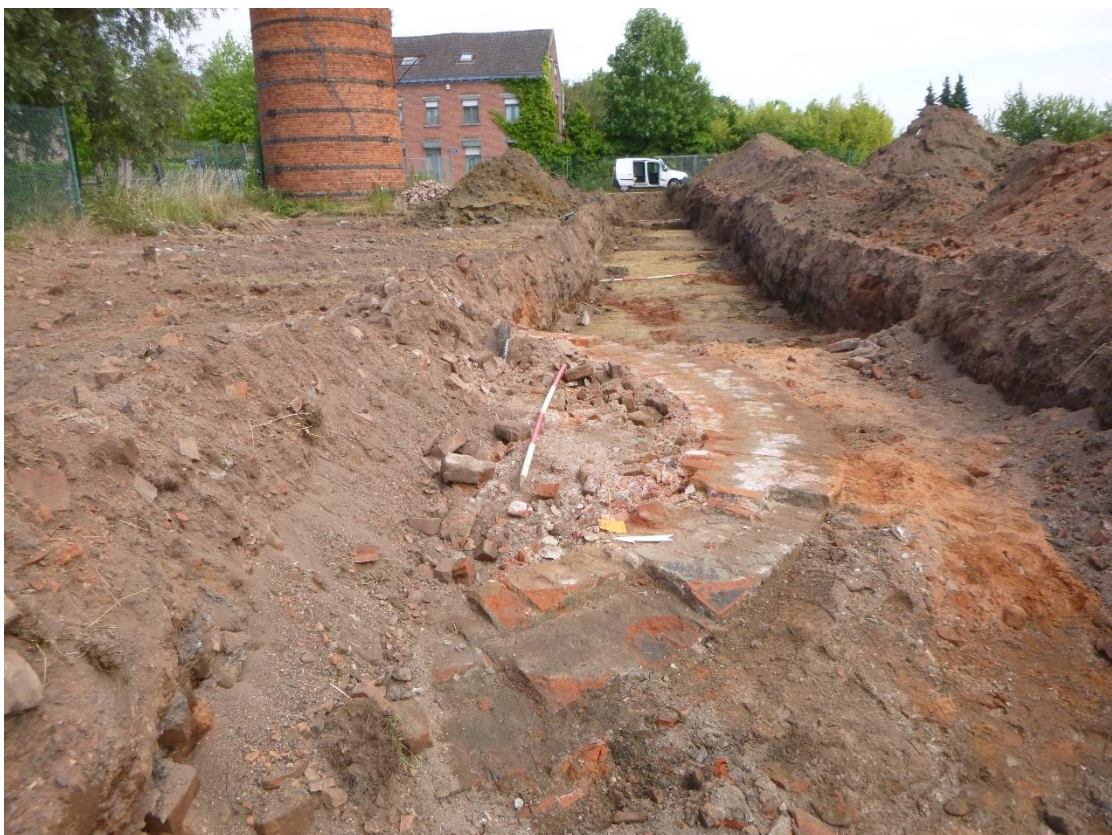
*Figuur 8: Spoor 3001 in werkput 3*

Ook in WP 3 werden meerdere sporen gevonden die vermoedelijk gerelateerd kunnen worden met de 19<sup>de</sup> - 20<sup>ste</sup>-eeuwse baksteenbakkerij. Op een oude luchtfoto uit 1971 is in het noordoostelijke deel van

het projectgebied een tweede schouw zichtbaar. Deze cirkelvormige structuur werd aangesneden in de sleuf. Daarrond werden verschillende uitbraaksporen en puinlagen aangetroffen. Mogelijk zou dit in verband kunnen staan met de aanwezigheid van een gebouw in de nabijheid van de schouw. De impact op de bodemopbouw wordt als sterk gecategoriseerd. Iets verderop werd een goot (S3002) aangetroffen, die vermoedelijk tot aan de nog aanwezige schouw loopt.

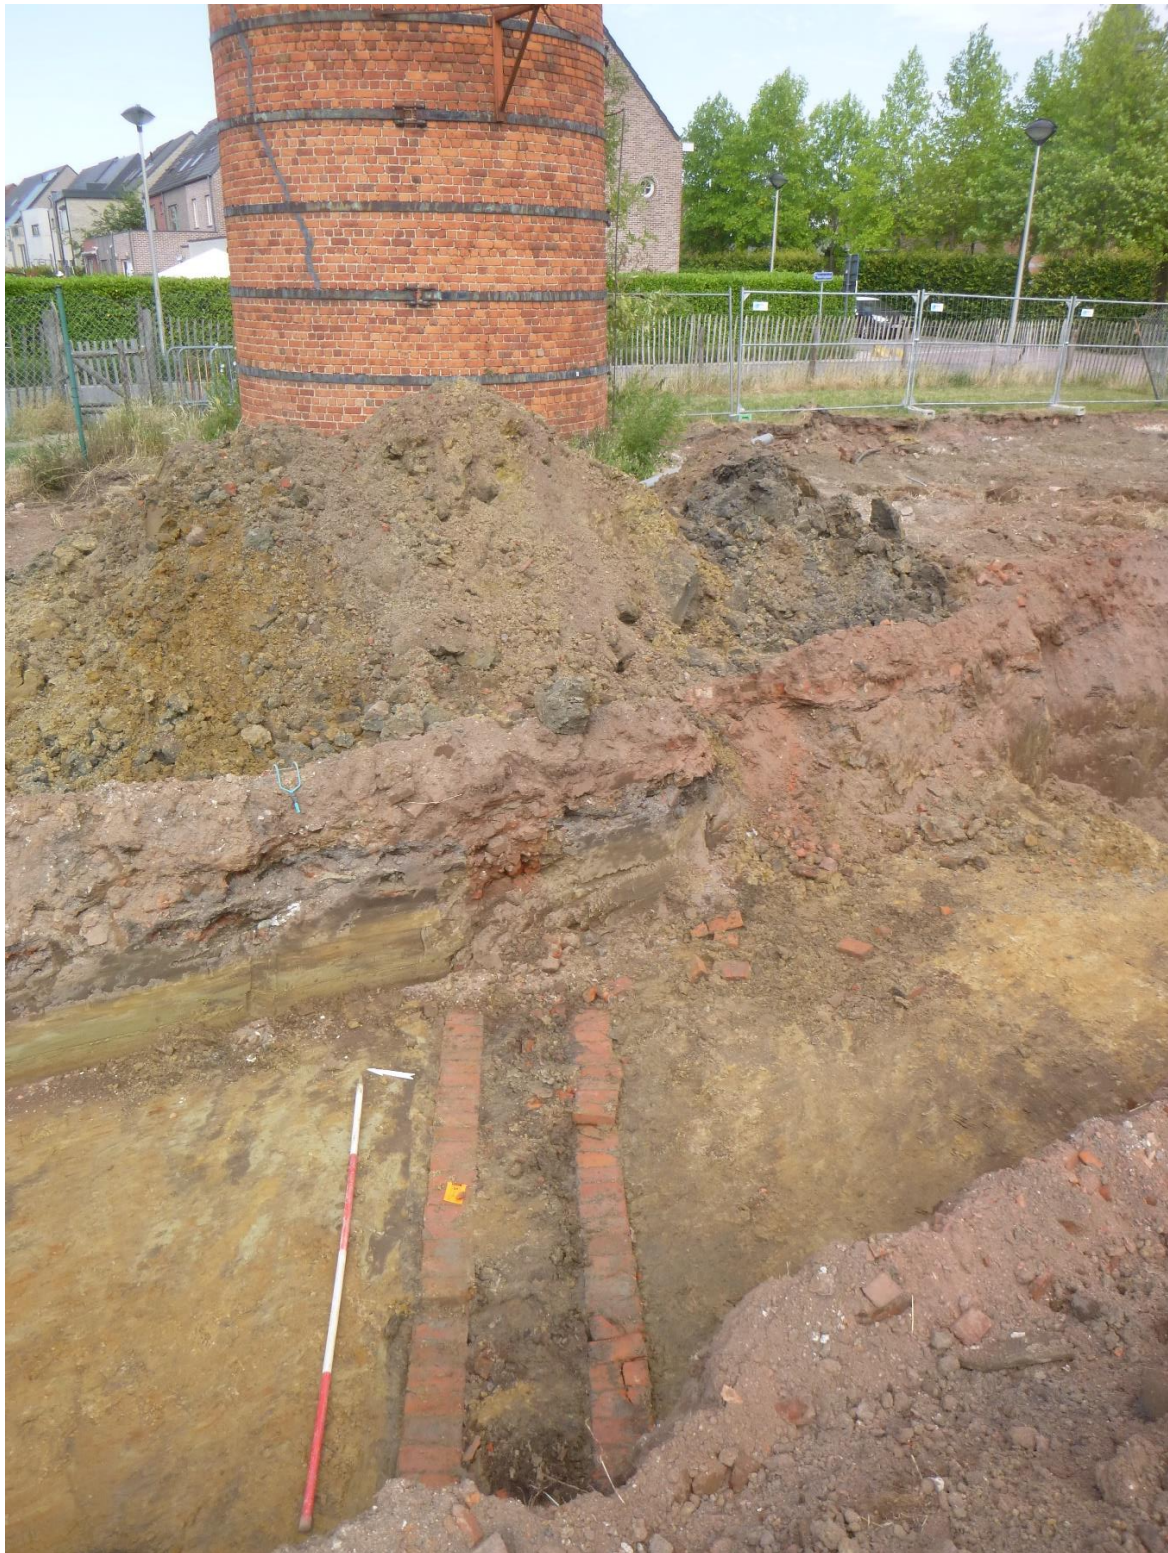
*Figuur 9: Detail van spoor 3002*

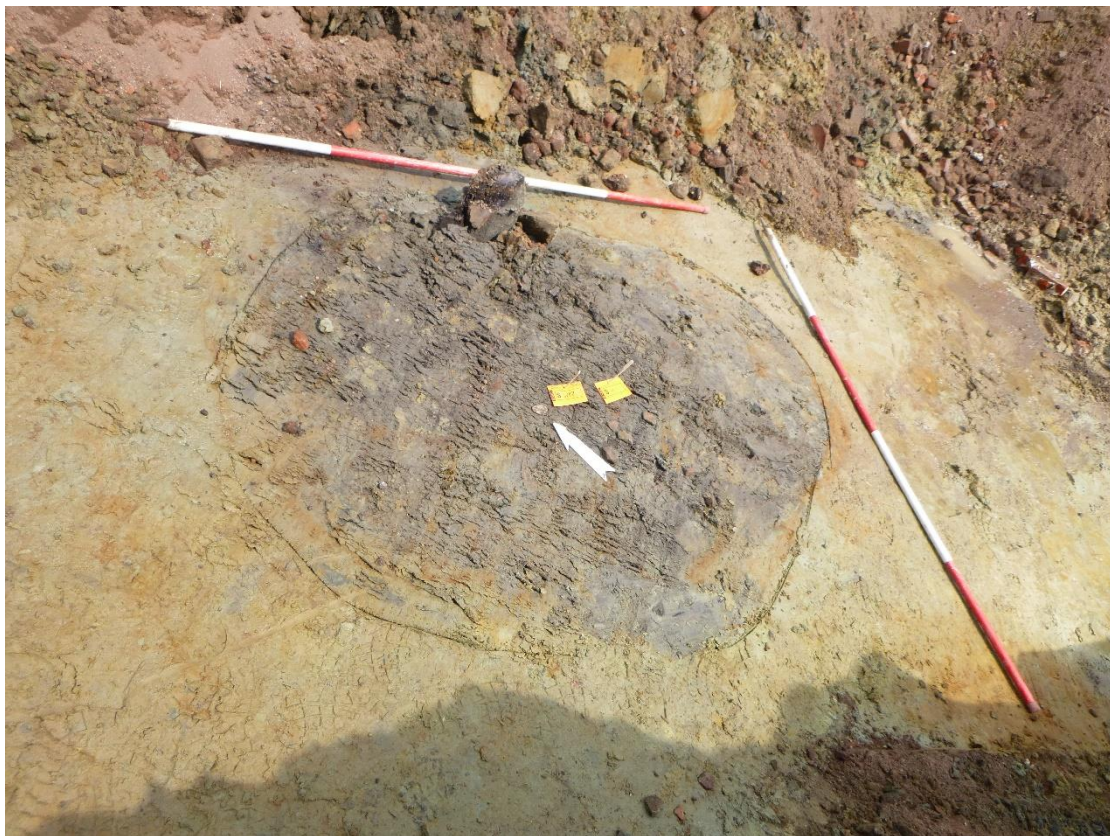
*Figuur 10: Detailfoto van spoor 2002*

Omdat in WP2 geen sporen werden aangetroffen die in verband staan met de steenbakkerij bestond de mogelijkheid om op zoek te gaan naar het dieper gelegen archeologisch vlak. Hier kon een vlak worden aangelegd onder de aanwezige A-horizonten, bovenop de C-horizont. In het westelijke deel van de sleuf werd een greppel (S2001) aangetroffen. Tijdens de aanleg van het vlak werden verschillende bakstenentegels aangetroffen in de vulling van de greppel. Er werd echter geen aardewerk gevonden, dat voor een specifieke datering kan zorgen. Niet veel ten zuiden werd een kuil (S2002) geregistreerd. Na het couperen van het spoor bleek dit spoor van natuurlijke aard. Op het einde van de sleuf werd nog een ronde kuil van 1,90 m aangetroffen dat vermoedelijk het restant is van een waterput (S2003). De vulling bestond uit bruinrijks lemig zand met baksteenfragmenten, ijzerpartikels en houtskool. Bij het aanleggen werd een stuk hout zichtbaar dat vermoedelijk een fragment is van de beschoeiing van de waterput. De balk/plank vernauwde naar het uiteinde toe. In de waterput kon een boring gezet worden tot op een diepte van 90 cm onder het aangelegde vlak alvorens de moederbodem werd bereikt. Er werd geen aardewerk aangetroffen in de vulling. Wel werden verschillende baksteenfragmenten gevonden, die doen vermoeden dat deze kuil in dezelfde periode als de steenbakkerij gesitueerd kan worden. Vermoedelijk zorgde de waterput samen met de greppel voor de toevoer van water dat nodig was voor ambachtelijke activiteiten die verbonden kunnen worden met de steenbakkerij.

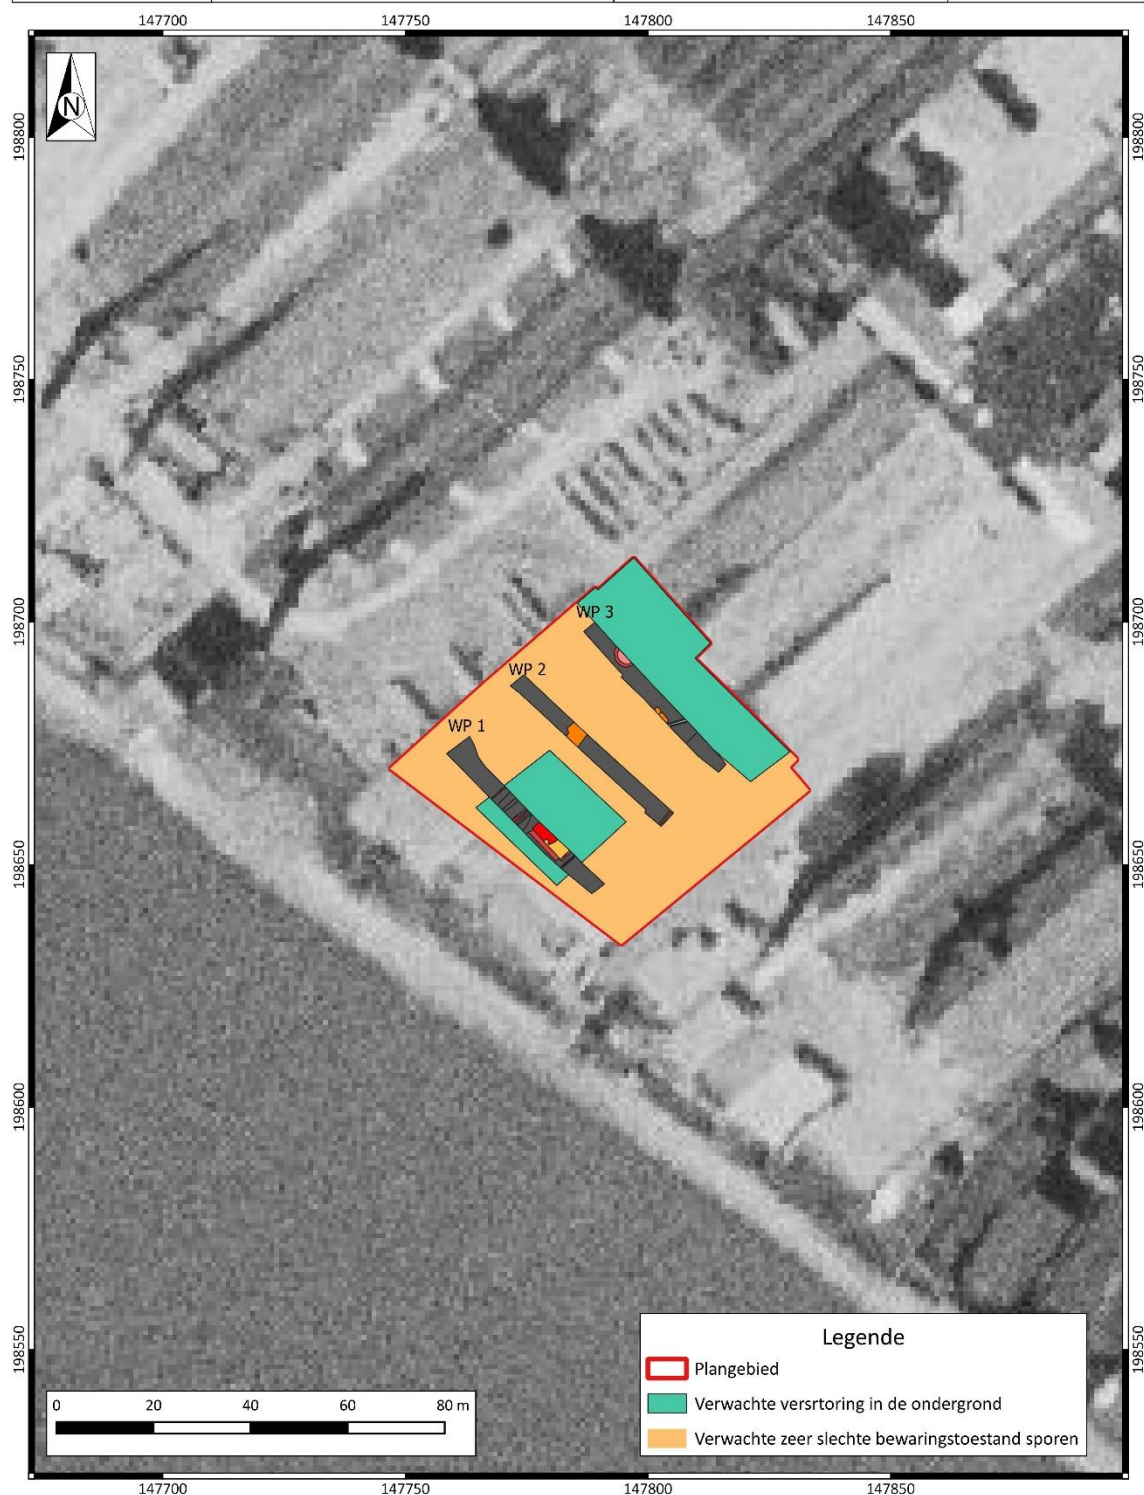
*Plan 15: Synthesekaart naar aanleiding van de resultaten van het proefsleuvenonderzoek met aanduiding van de verwachte verstoring door structuren en een gehele zeer slechte bewaringstoestand voor bodemopbouw en sporen (digitaal, 1:1, 08-08-2019)*
