| Bottelare, Diepestraat 1 |

| Melle, Dier 68 |

| <b>Bibliografische referenties</b> | De Smaele B. & Pieters H., 2019. <i>Archeologienota met beperkte samenstelling voor de overkapping van een kalverplein aan de Scheldeweg 68 te Melle</i> , Onderzoeksrapport Hembyse Archeologie 99, Gent. |

Assessment van aardkundige data

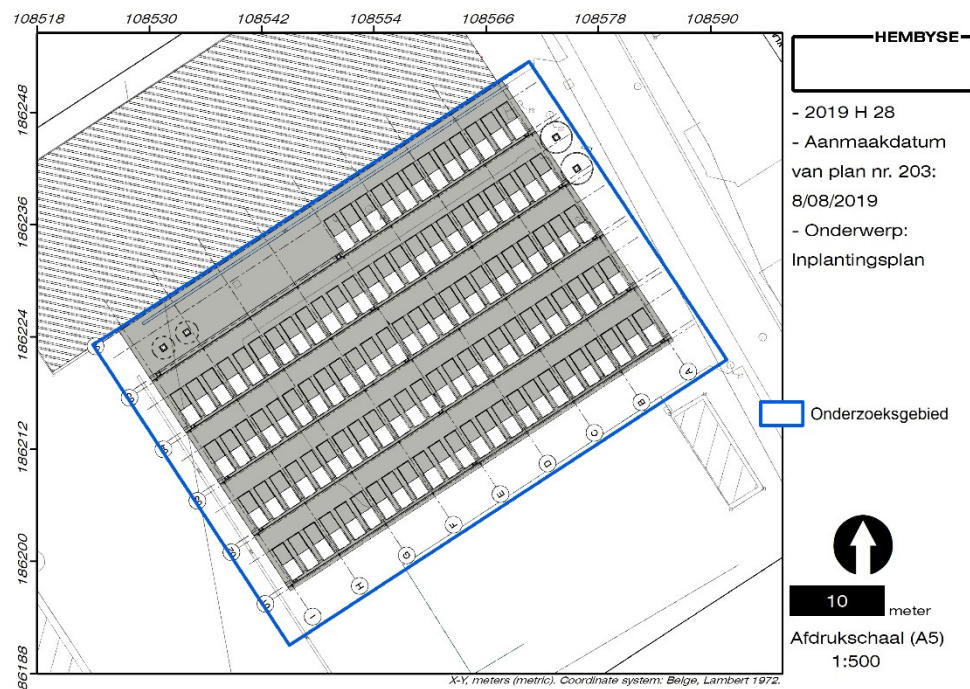
Figuur 4. Inplantingsplan en doorsnede. Onder: een enkel kalfje in een zogenaamde "glo".

De geplande werkzaamheden waarvoor een omgevingsvergunning wordt aangevraagd, kaderen in de uitbreiding van de bestaande veehouderij. Het gebied waarbinnen de geplande werken plaatsvinden bevindt zich **buiten een vastgestelde archeologische zone**; de perceelsoppervlakte bedraagt meer dan 3000m<sup>2</sup> en de geplande bodemingreep bedraagt meer dan 1000m<sup>2</sup>. Het onderzoeksgebied bevindt zich volledig buiten woon- of recreatiegebied, het betreft een publiekrechtelijke aanvrager en het onderzoeksgebied heeft een **oppervlakte van 2131,68m<sup>2</sup>**.

- Het aanleggen van een nieuwe verharding die wordt aangesloten op de bestaande verharding
- Het overkappen van het nieuwe “kalverplein”. Heden staan er binnen de verharde delen iglo’s voor kalveren (kleine plastic iglo’s waarin telkens één jong dier wordt opgekweekt) in open lucht. Deze dienen overdekt te worden, de theorie van een kalverplein is als volgt: *“Uitgangspunt was buitenhuisvesting in iglo’s om daarmee een zo laag mogelijke infectiedruk voor de jonge dieren te creëren. Daarnaast is er goed nagedacht over de ondergrond waarop de iglo’s zijn geplaatst. Elke rij iglo’s heeft twee afvoergoten. Eén goot voor de afvoer van urine, vocht en spoelwater uit de hokken naar de mestopslag en een andere goot voor de afvoer van regenwater naar de sloot. Zo blijven de hokken droog en schoon. De vloer is onder een afschot van 2 procent gestort. De hokken zijn met de achterzijde naar de meest voorkomende regen-/windrichting geplaatst. Rondom de hokken staat voldoende verlichting.”*

- Het realiseren van de nodige nutsvoorzieningen, bestaande uit twee regenwaterputten van elk 20.000 liter, alsook twee putten voor de opvang van mestsappen met een capaciteit van elk 10.000 liter

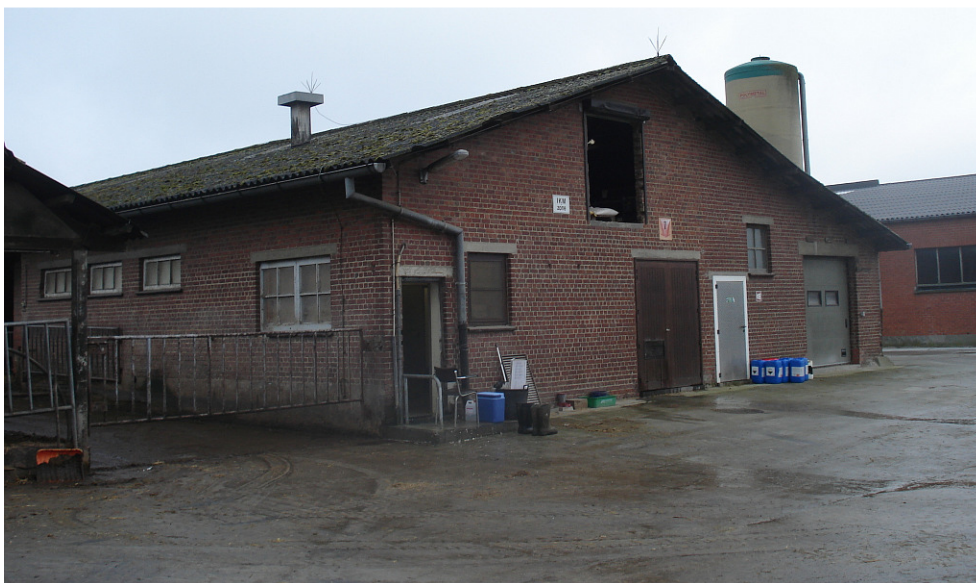
*Figuur 1. De bebouwing tot 2016 (© initiatiefnemer).*

Binnen het onderzoeksgebied was eertijds sprake van een stalling met omliggende verharding en paden. In de periode 2015-2016 is het gebouw ontmanteld (wegname van de asbest dakbedekking en daarna afbraak van het gebouw). Hiervan zijn in de data van Geopunt geen orthofoto's beschikbaar, maar de luchtfoto's van Google Earth bieden de nodige aanvulling.

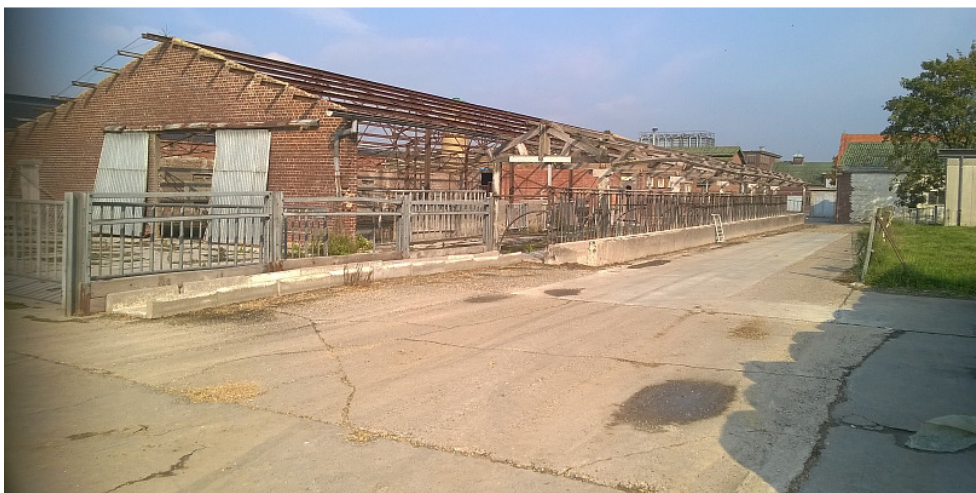
*Figuur 2. Beelden van het onderzoeksgebied na het verwijderen van de dakbedekking.*

Op bovenstaande foto is zichtbaar hoe het dak is verwijderd en de rest van het gebouw klaar is voor sloop. Van deze fase beschikt de initiatiefnemer ook over een foto tijdens de werken. Na de sloop zijn ook alle ondergrondse massieven uitgebroken en is de bouwput van circa 920m<sup>2</sup> aangevuld met 398 ton zeefzand (=breekzand; gerekend aan een gewicht van 1,5 ton per kubieke meter verdicht breekzand is dit een dikte van circa 30 centimeter). Dit zeefzand werd tijdens de controleboringen met zekerheid aangetroffen (cf. infra) en hiervan is ook een hoeveelheid gekend (zie uittreksel van de vorderingsstaat).

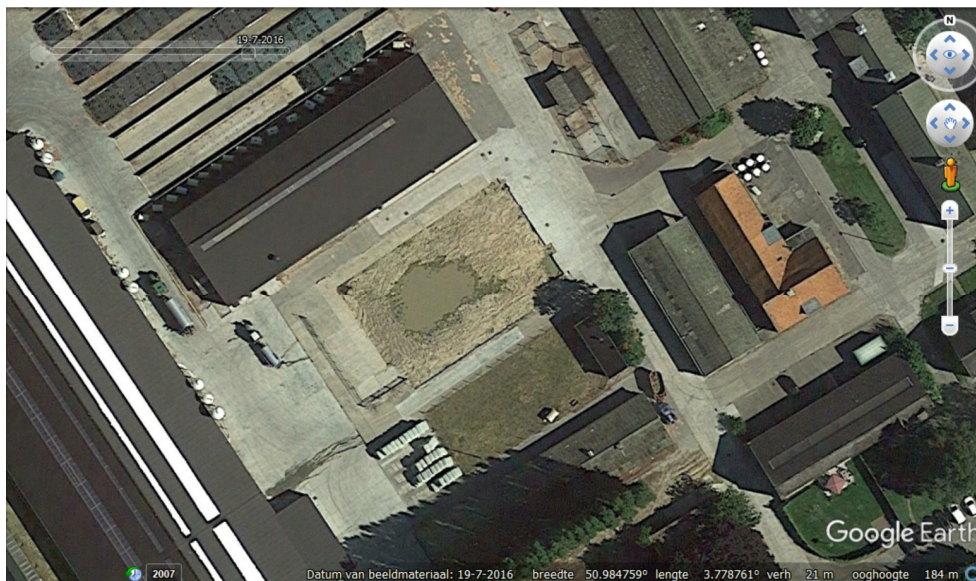
*Figuur 3. Beeld van de gedeeltelijk aangevulde bouwput. Onder: uittreksel uit de vorderingsstaat van de afbraakwerken.*

Google Earth biedt bovendien een foto net ná de sloopwerken, waarbij de bouwput duidelijk herkenbaar is als een natte depressie (door de uitgraving).

De aangevulde bouwput is blijven liggen en is ondertussen (2019) gedeeltelijk begroeid met gras. Dit is de situatie zoals herkenbaar op het meest recente orthofotomateriaal van Geopunt.

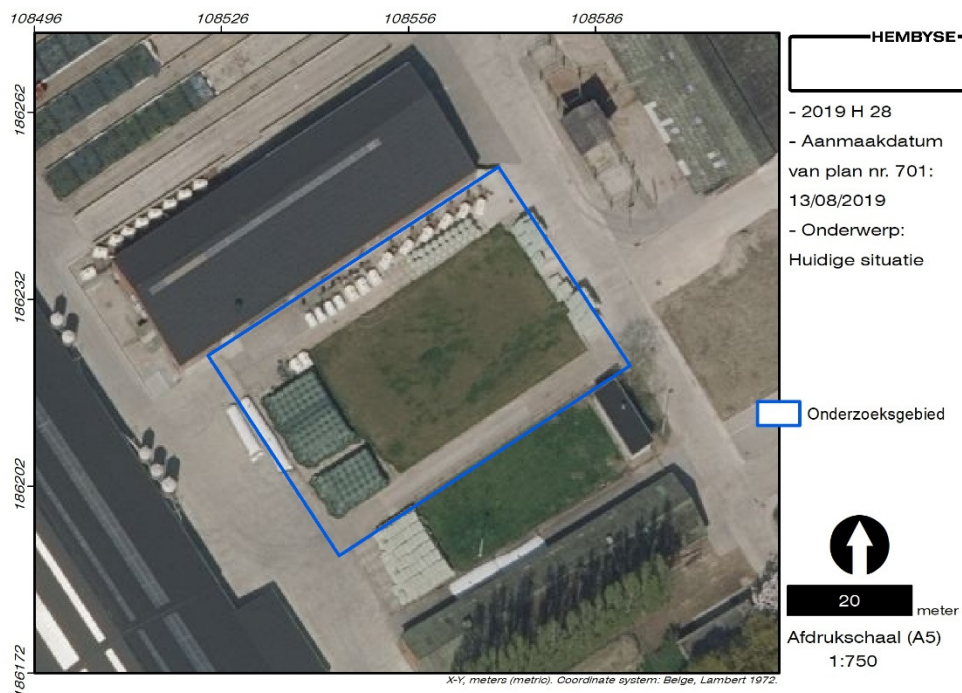
*Figuur 4. De huidige situatie.*

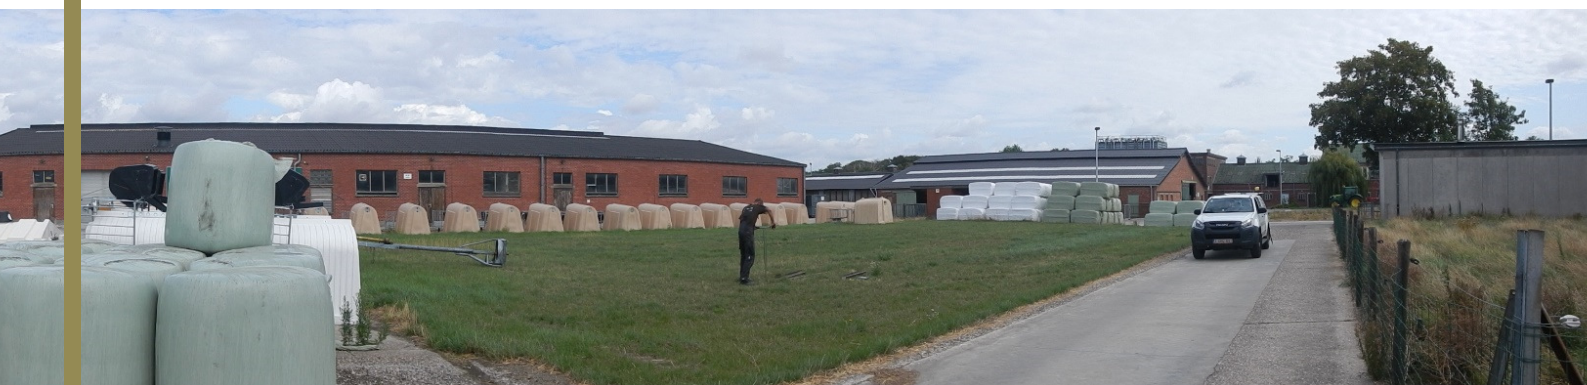
Het bouwen en afbreken van de stallingen hebben een gigantische impact op de bodem en het bodemarchief: men kan stellen dat er van het bodemarchief niks bewaard is, wanneer het voormalige landgebruik akkerland is geweest. Deze voormalige situatie is gekarteerd in de bodemtypes van het gebied.

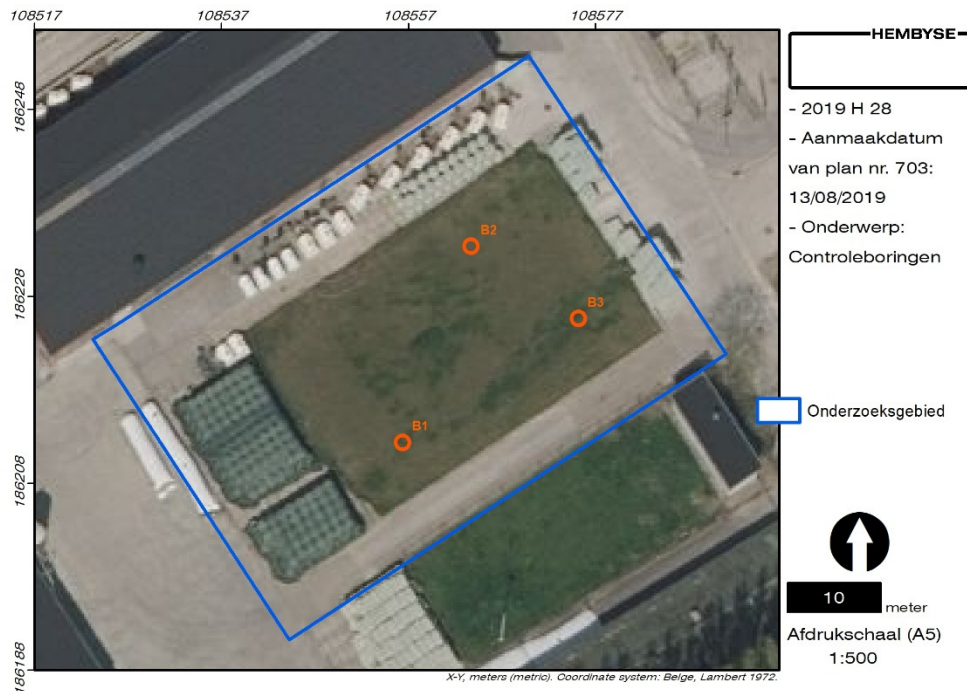
*Figuur 6. Situering van de controleboringen binnen het onderzoeksgebied.*

Volgend op het plaatsbezoek werden drie controleboringen uitgevoerd, of alsnog betracht. De controleboringen zijn meer uitvoerig beschreven dan volgens het Onroerenderfgoeddecreet van 12 juli 2013 noodzakelijk is, dit heeft een kwalitatief product tot doel. Voor de foto's en boorkolommen wordt naar de bijlage verwezen. Het doel van de controleboringen was echter een inzicht te verkrijgen in de aanwezigheid en de dikte van het zeefzand op de bouwplaats.
