# NOTA

## GERAARDSBERGEN - PAPIERMOLENSTRAAT

Nota met ingreep in de bodem. Geraardsbergen - Papiermolenstraat

ARCHEBO rapport 2019H52  
ISSN 2034-5615

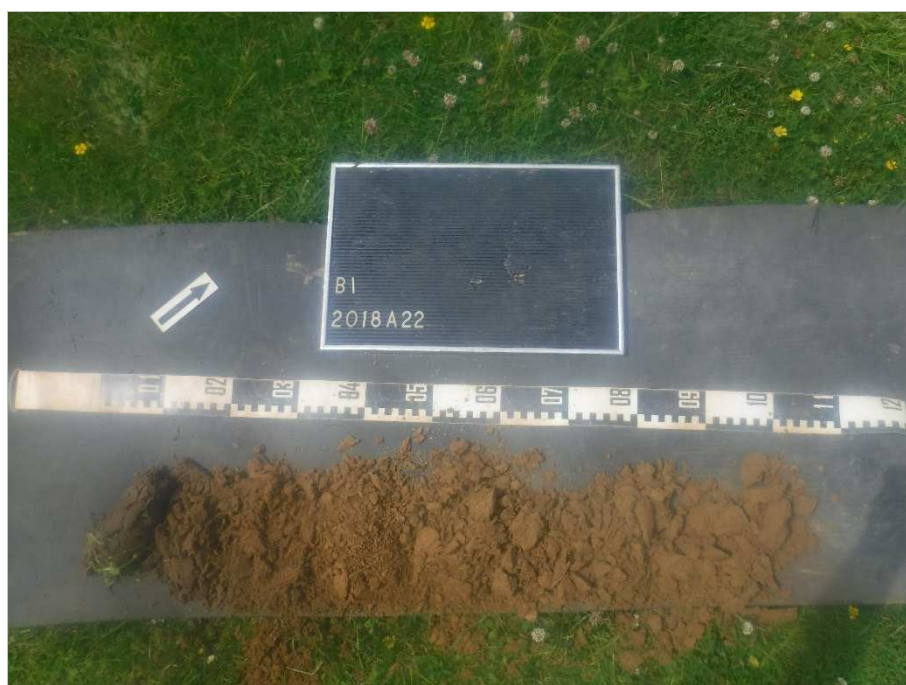
Figuur 9: Boorstaat boring 1 (Laagland Archeologie VOF, 2019)

Figuur 10: Foto van landschappelijke boring 1 (Laagland Archeologie VOF, 2019)

Een A-horizont, bouwvoor tot 10 à 20 cm diepte bestaande uit grijsbruin, zwak humeuze, kalkloze leem. In boring 1, 4 en 6 is tot 30 cm diepte zwak humeuze, kalkloze leem met wat roestvlekken aanwezig. Vervolgens is in boring 1 t/m 3 en 6 geelbruine, zwak mangaanhoudend en zwak tot matig roesthoudende, kalkloze leem met kleiaanrijking aanwezig tot 40 à 70 cm diepte. Het gaat bij deze horizont om een textuur B-horizont (Bt-horizont). In boring 2, 3, 5 en 6 is deze zwak ontwikkeld en is het profiel waarschijnlijk afgetopt. In boring 4 ontbreekt de Bt-horizont helemaal en ligt de A-horizont direct op de C-horizont. De aanwezigheid van roestvlekken op 10 à 20 cm diepte, behalve dan in boring 4 doet vermoeden dat de bodem een natte waterhuishouding heeft. Volgens de beheerder staat er vaker water op de velden, na een fikse regenbui. Na een tijdje zijn deze plassen ook weer verdwenen. De roestvlekken zijn voornamelijk toe te schrijven aan waterstagnatie op het maaiveld.

In boring 1 en 6 is in de Bt-horizont in elk een enkele houtskoolspikkel aanwezig als archeologische indicator. Ondanks dat het terrein waarschijnlijk voor een deel afgetopt is en de aanwezige Bt-horizont voor een deel zwak ontwikkeld is, wordt desondanks geadviseerd om ter hoogte van boring 1 t/m 3, 5 en 6 een verkennend booronderzoek uit te voeren, alvorens proefsleuven te trekken. Een proefsleuvenonderzoek wordt geadviseerd omdat eventueel aanwezige sporensites bewaard zijn gebleven. De houtskoolspikkels in de Bt-horizont van boring 1 en 6 zijn mogelijk direct aan een nog onbekende archeologische vindplaats te koppelen.

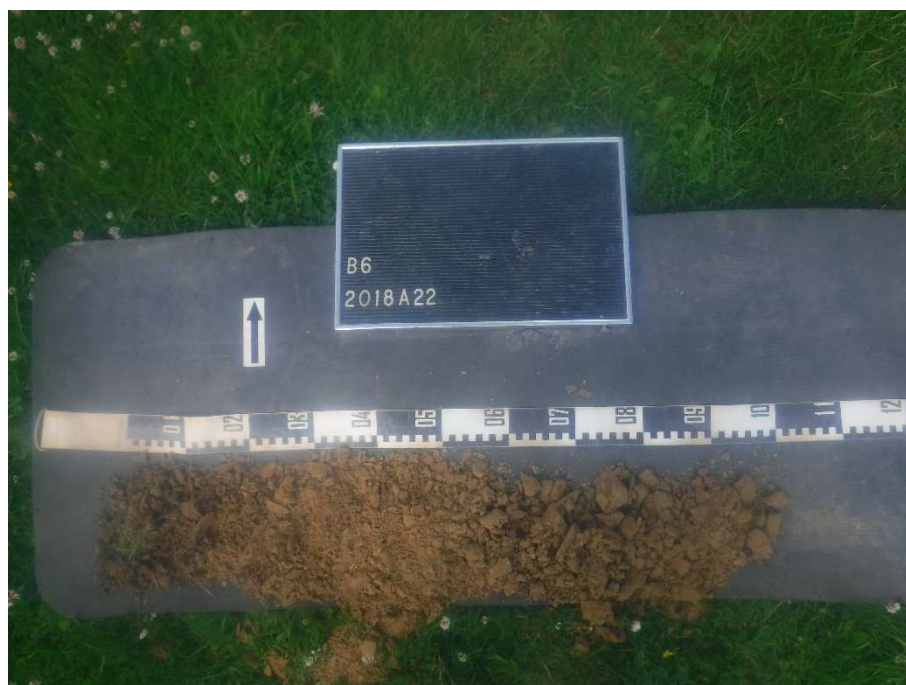
Figuur 19: Boorstaat boring 6 (Laagland Archeologie VOF, 2019)

Figuur 20: Foto van landschappelijke boring 6 (Laagland Archeologie VOF, 2019)

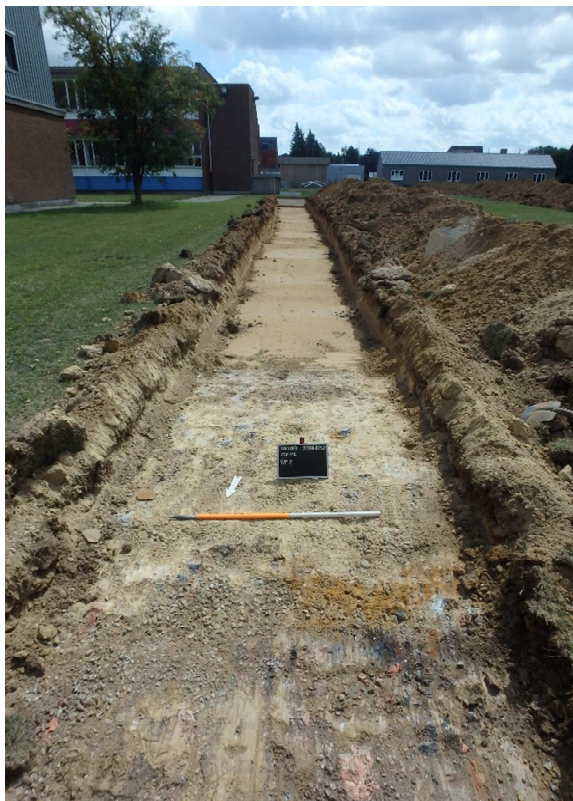
GEPA/F/3

Figuur 27: Overzichtsfoto WP2, met verstoorde zone op de voorgrond (ARCHEBO bvba, 2019)

In de vier proefsleuven en twee kijkvensters die werden aangelegd werden geen archeologische sporen aangetroffen. In de noordelijke zone van werkputten WP1 en WP2 werd verstoring aangesneden van puin. In het zuidelijke deel van werkput WP1 werd een nutsleiding aangesneden.

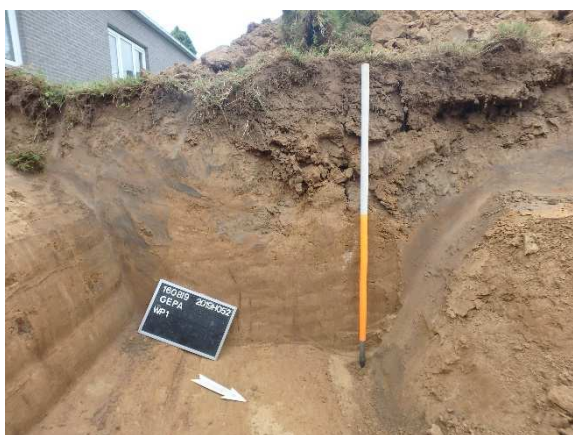
GEPA/F/6

*Figuur 30: Profiel P1, WP1 (ARCHEBO bvba, 2019)*

In werkputten WP1 en WP2 is, onder een dunne A-horizont van ca. 30 à 40 cm, een restant/onderkant van de Bt-horizont waar te nemen met weinig of geen bodemontwikkeling. Dit wijst duidelijk op het feit dat het terrein is afgegraven. Een bijkomende aanwijzing hiervoor is het hoger gelegen terrein op het naastliggende perceel (ten zuidwesten van het onderzoeksgebied). Op de grens met dit terrein is een lichte helling/talud aanwezig. Het naastliggend terrein is beduidend hoger gelegen (*Figuur 35*).

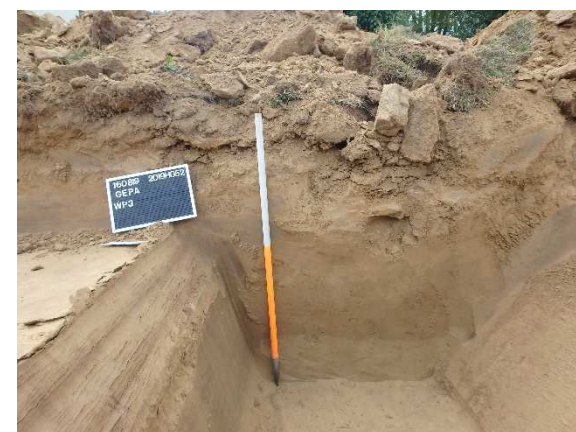
GEPA/F/9

*Figuur 33: Profiel P4, WP3 (ARCHEBO bvba, 2019)*

In werkputten WP3 en WP4 werd een Bt-horizont aangesneden dat wel enigszins een bodemontwikkeling vertoont. Dit duidt op een betere bewaring van de natuurlijke ondergrond. De Bt-horizont is hier relatief dun, aangezien op ca. 1 m ten opzichte van het maaiveld de C-horizont reeds werd aangesneden (*Figuur 33*).

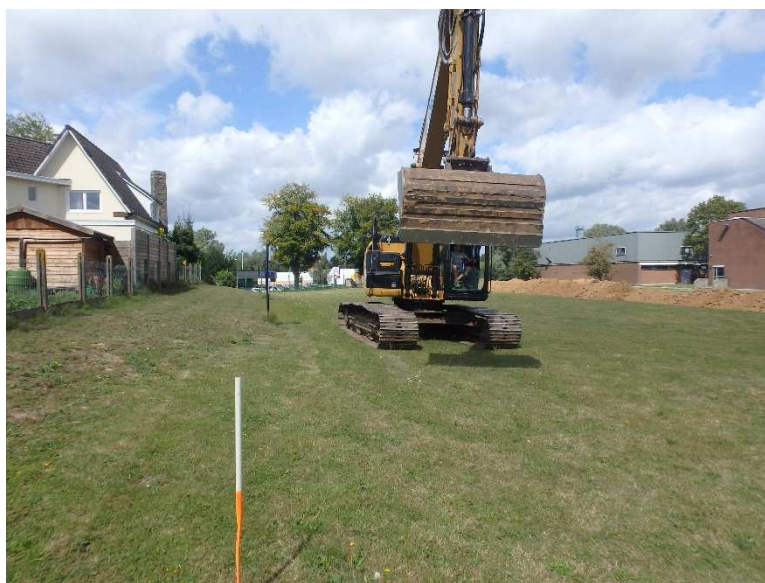
GEPA/F/11

Figuur 35: Foto met zicht op de talud ten opzichte van het naastgelegen perceel (links) (ARCHEBO bvba, 2019)
