# EVALUATIE VAN HET BODEMARCHIEF TER HOOGTE VAN DE FORT V-STRAAT 37 TE EDEGEM (PROVINCIE ANTWERPEN)

## NOTA VERSLAG VAN RESULTATEN

**ABO Archeologische Rapporten 1047**

September 2019  
Dossiernr. 25602  
OE: 2019I11

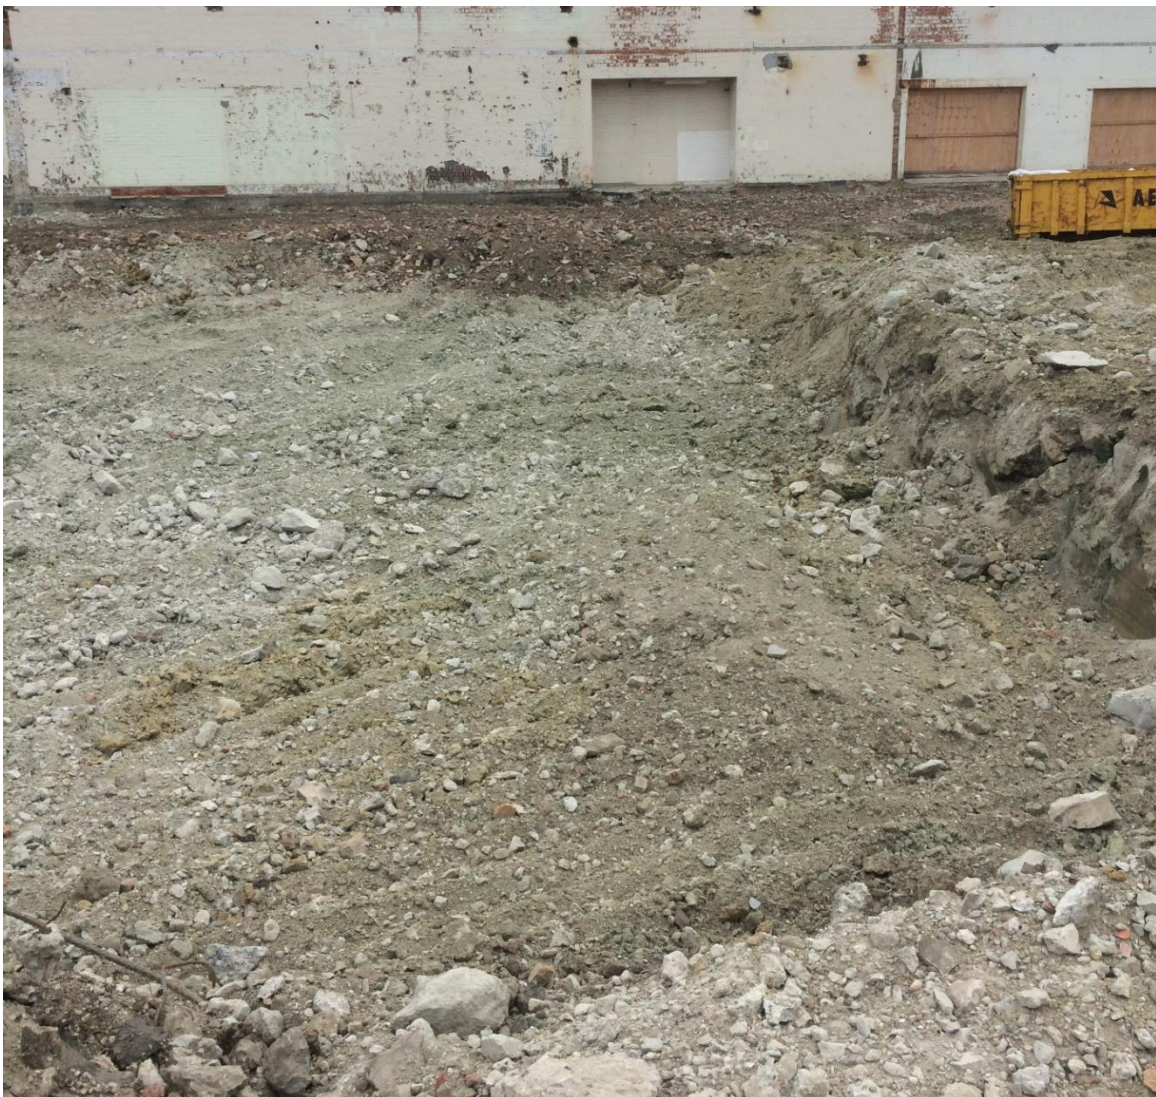
Tijdens de uitvoering van de boringen werd meteen duidelijk dat het terrein al geruime tijd in gebruik is als werf. De gevolgen van de sloop zijn dan ook goed zichtbaar. Zowat het hele terrein is bedekt met een puinlaag van de verwijderde gebouwen en verharding. Her en der is een werfweg aangelegd en nog niet alle puinhopen zijn verwijderd. Centraal op het terrein is een grote kuil (8.322 m<sup>2</sup>) van enkele meters diep aanwezig. Het gaat hier om de sanering die reeds is uitgevoerd. Pompen zijn constant in de weer om overtollig water af te voeren. Ondanks eerdere plannen, is het gebouw aan de noordoostelijke zijde van het onderzoeksgebied niet gesloopt. Dit zal ook niet meer gebeuren.<sup>1</sup> Omwille van deze reden dienden boringen 9, 12, 20, 23 en 24 niet uitgevoerd te worden. De ondergrond bestaat hier uit een betonnen vloer. Over de fundering is niets geweten.

Figuur 6: De situatie op het terrein zelf. De bodem zelf bestaat volledig uit puin. Het gebouw achteraan op de foto wordt niet gesloopt. (Bron: ABO 2019).

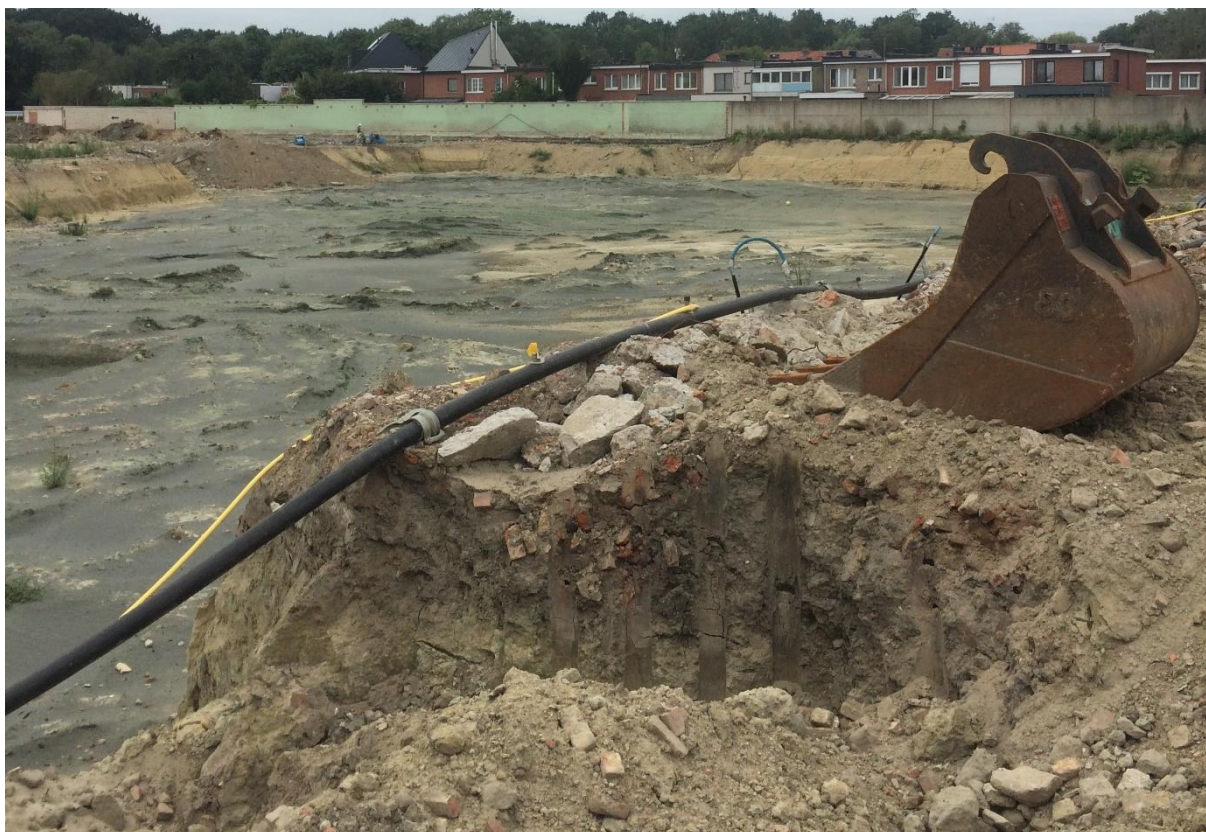
Figuur 7: Zicht op de saneringsput die centraal op het terrein gelegen is. (Bron: ABO 2019).

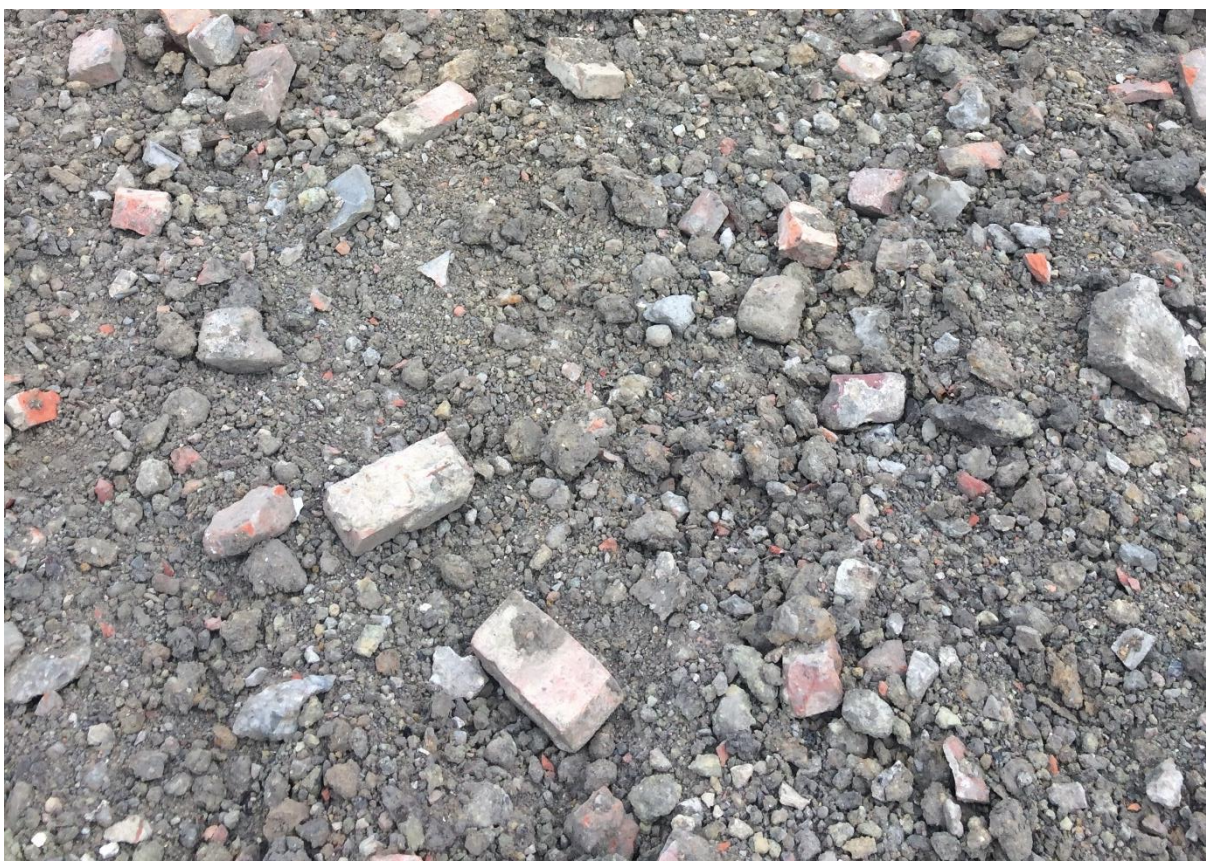
Figuur 8: Detail van het maaiveld zoals op het terrein aanwezig. (Bron: ABO 2019).

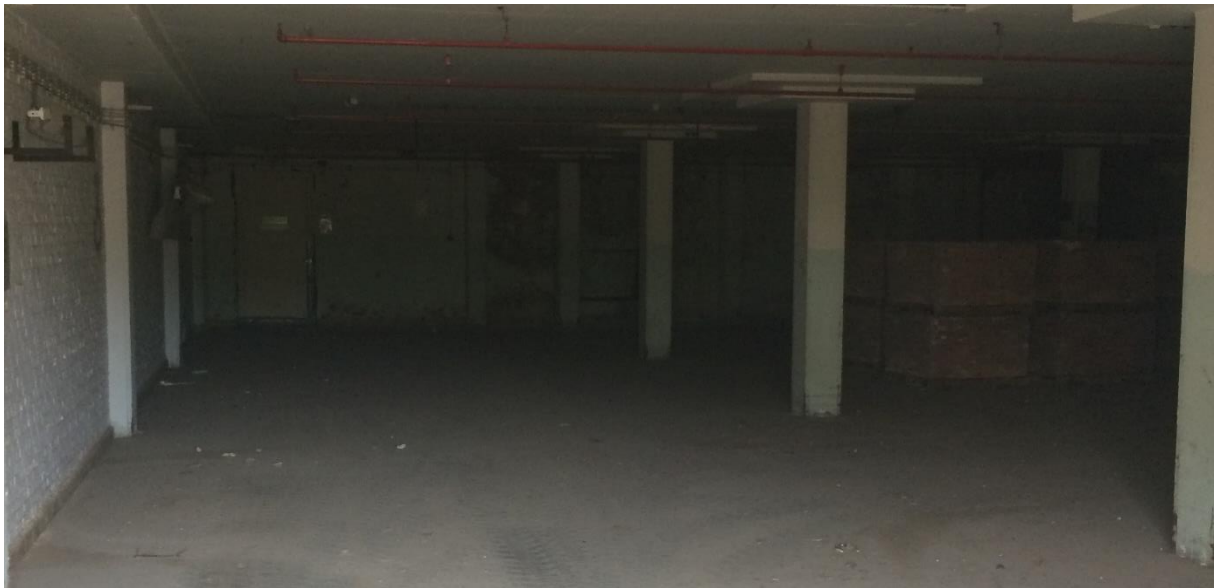
Zoals eerder vermeld, werden boring **9, 12, 20, 23 en 24** niet uitgevoerd omwille van het niet gesloopte gebouw en de bijhorende aanwezige betonverharding. Aangezien het gebouw ook effectief niet gesloopt zal worden, is er geen gevaar voor het bodemarchief en dient er ook geen onderzoek te gebeuren in deze zone.

**Figuur 10:** De situatie ter hoogte van boring 9, 12, 20, 23 en 24. (Bron: ABO 2019).

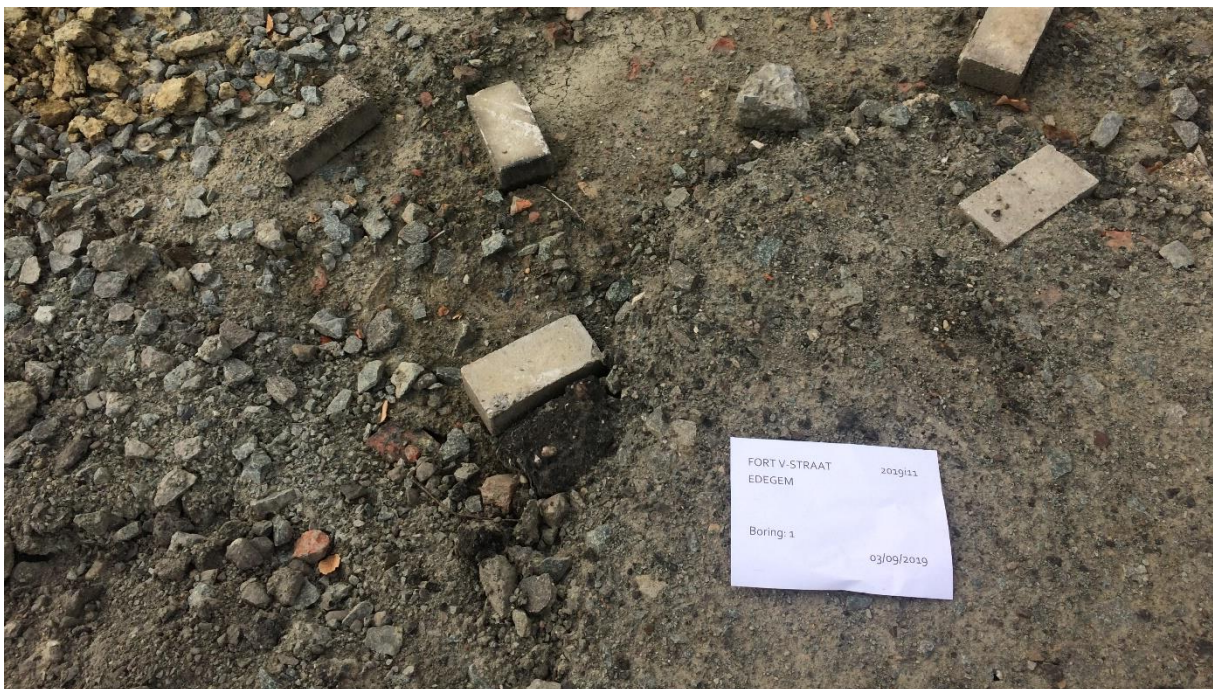
Boring 1 is ook niet uitgevoerd omwille van een te harde ondergrond. Het aanwezige puin en de bijhorende mortel maakten het niet mogelijk om de boring uit te voeren. Gezien de omvang van deze puinlaag, was het tevens niet aangewezen om de boring te verplaatsen.

**Figuur 11:** De situatie ter hoogte van Boring 1. (Bron: ABO 2019).

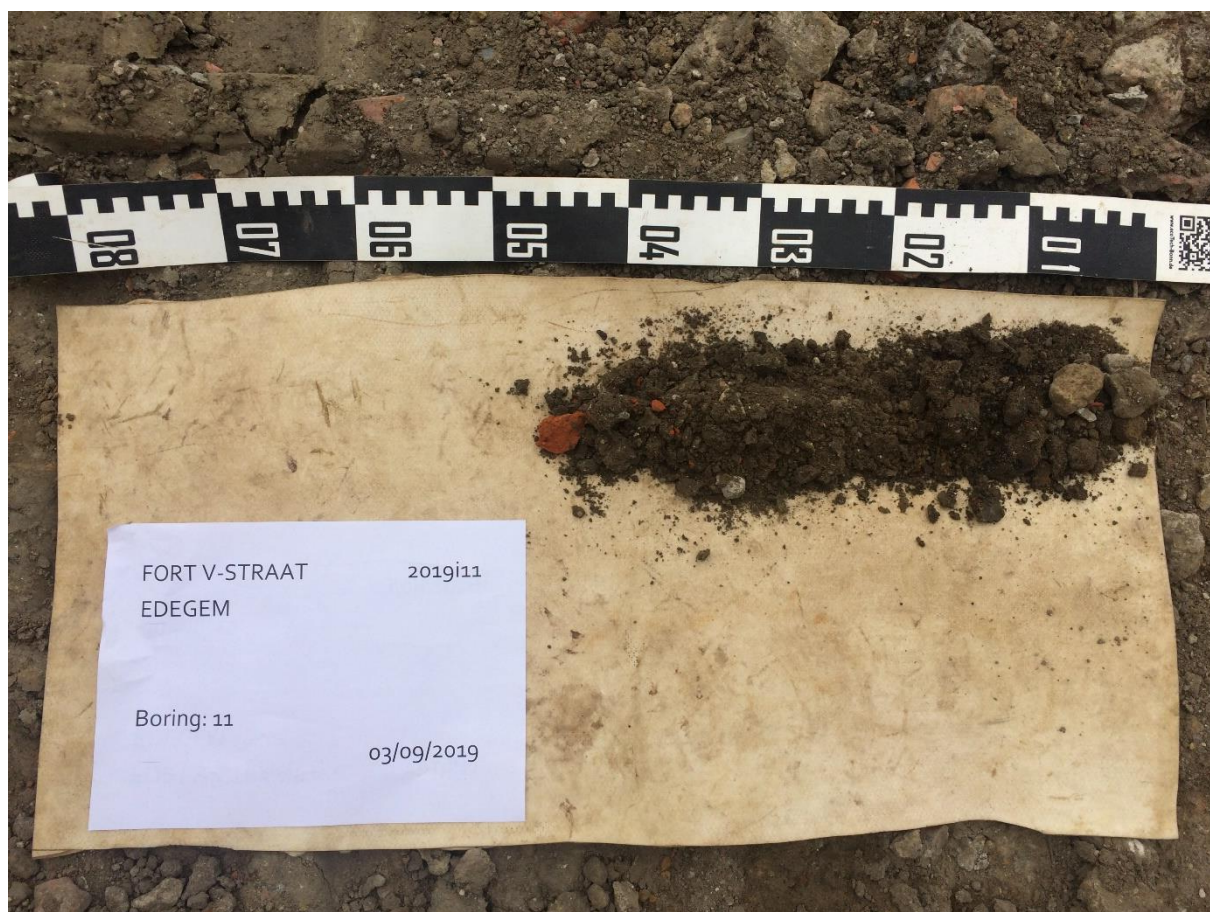
Qua textuur bestaan de boringen uit matig grof tot matig fijn zand dat een licht- tot donkerbruine kleur heeft. Heterogene boringen hebben nog zwarte, grijze of beige accenten. Er werd in geen van de boringen een natuurlijke of onverstoorde bodem aangetroffen. Op basis van nabijgelegen profielen en kuilen (zie 3.6.5) is geweten dat de puinlaag allicht nog veel dieper gaat (tot zeker 1,30 m-Mv).

**Figuur 12: Voorbeeld van een boring tot <60 centimeter. (Bron: ABO 2019).**

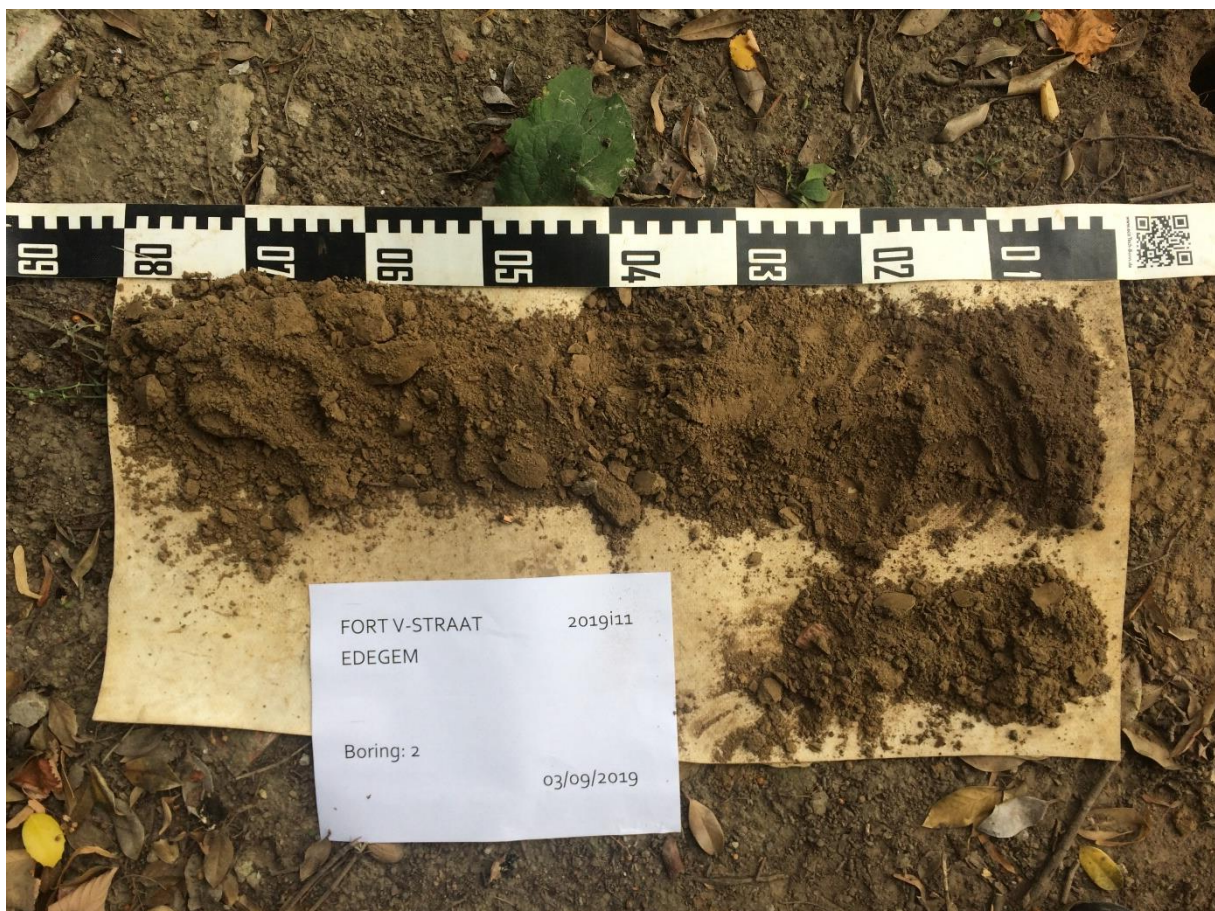
Boring 2 is qua structuur het meest verschillend van de andere boringen. Hier is in alle lagen wel puin aanwezig, maar eerder in beperkte hoeveelheden. Het matig fijne zand heeft een neutrale tot donkere grijsbruine kleur. Tot een diepte van 1,05 m-Mv komen vooral baksteenspikkels voor. Daaronder volgde een puinlaag, waardoor de boring gestaakt werd.

**Figuur 13: Boorprofiel van Boring 2. (Bron: ABO 2019).**

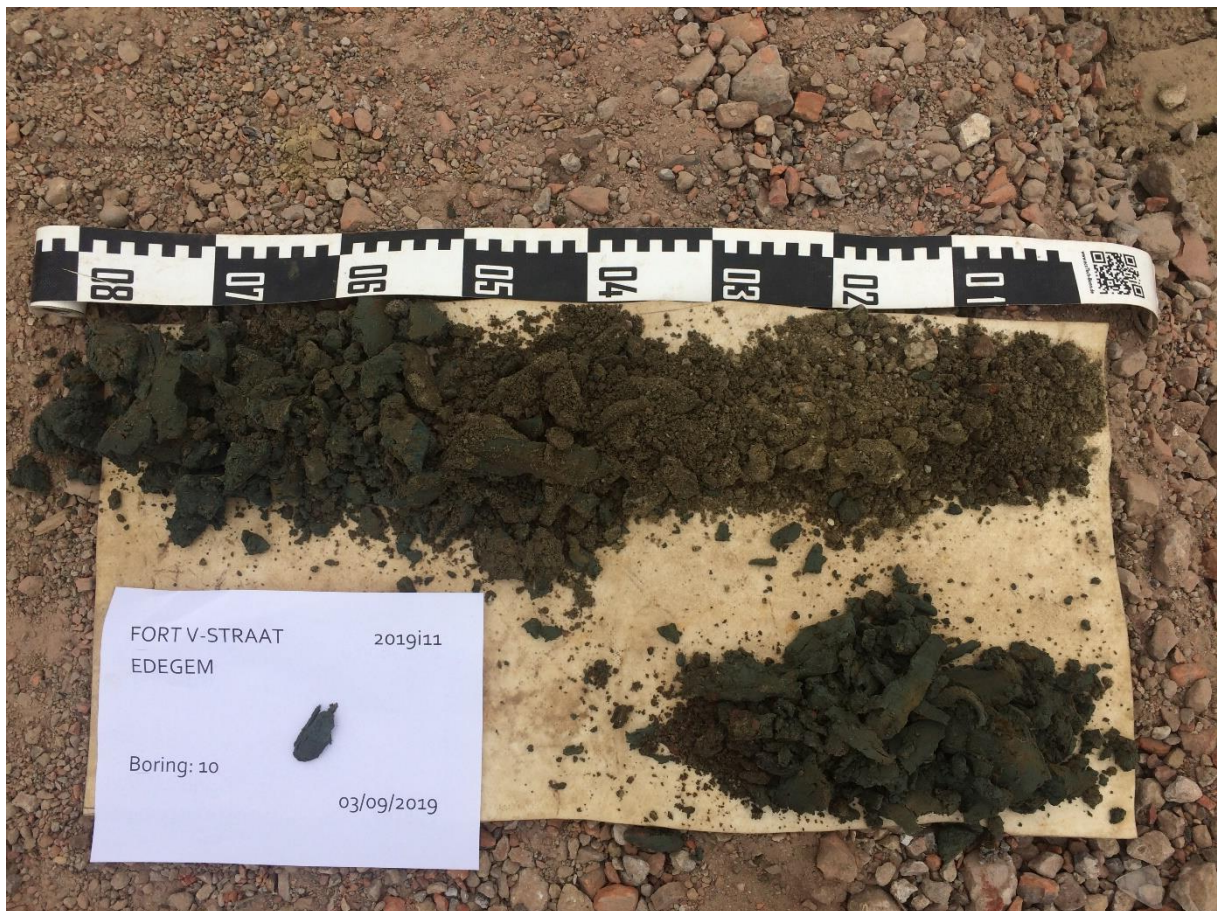
Boring 10 is ook opvallend omdat hier tussen 0,45 m-Mv en 1,20 m-Mv een groene leemachtige laag voorkomt die baksteenspikkels bevat. Deze laag wordt onderbroken door een puinlaag die stenen, baksteen en mortel bevat. Deze boring werd nabij de sanering uitgezet, wat eventueel voor de vreemde kleur in de bodem kan zorgen.

Figuur 14: Boorprofiel van Boring 10. (Bron: ABO 2019).

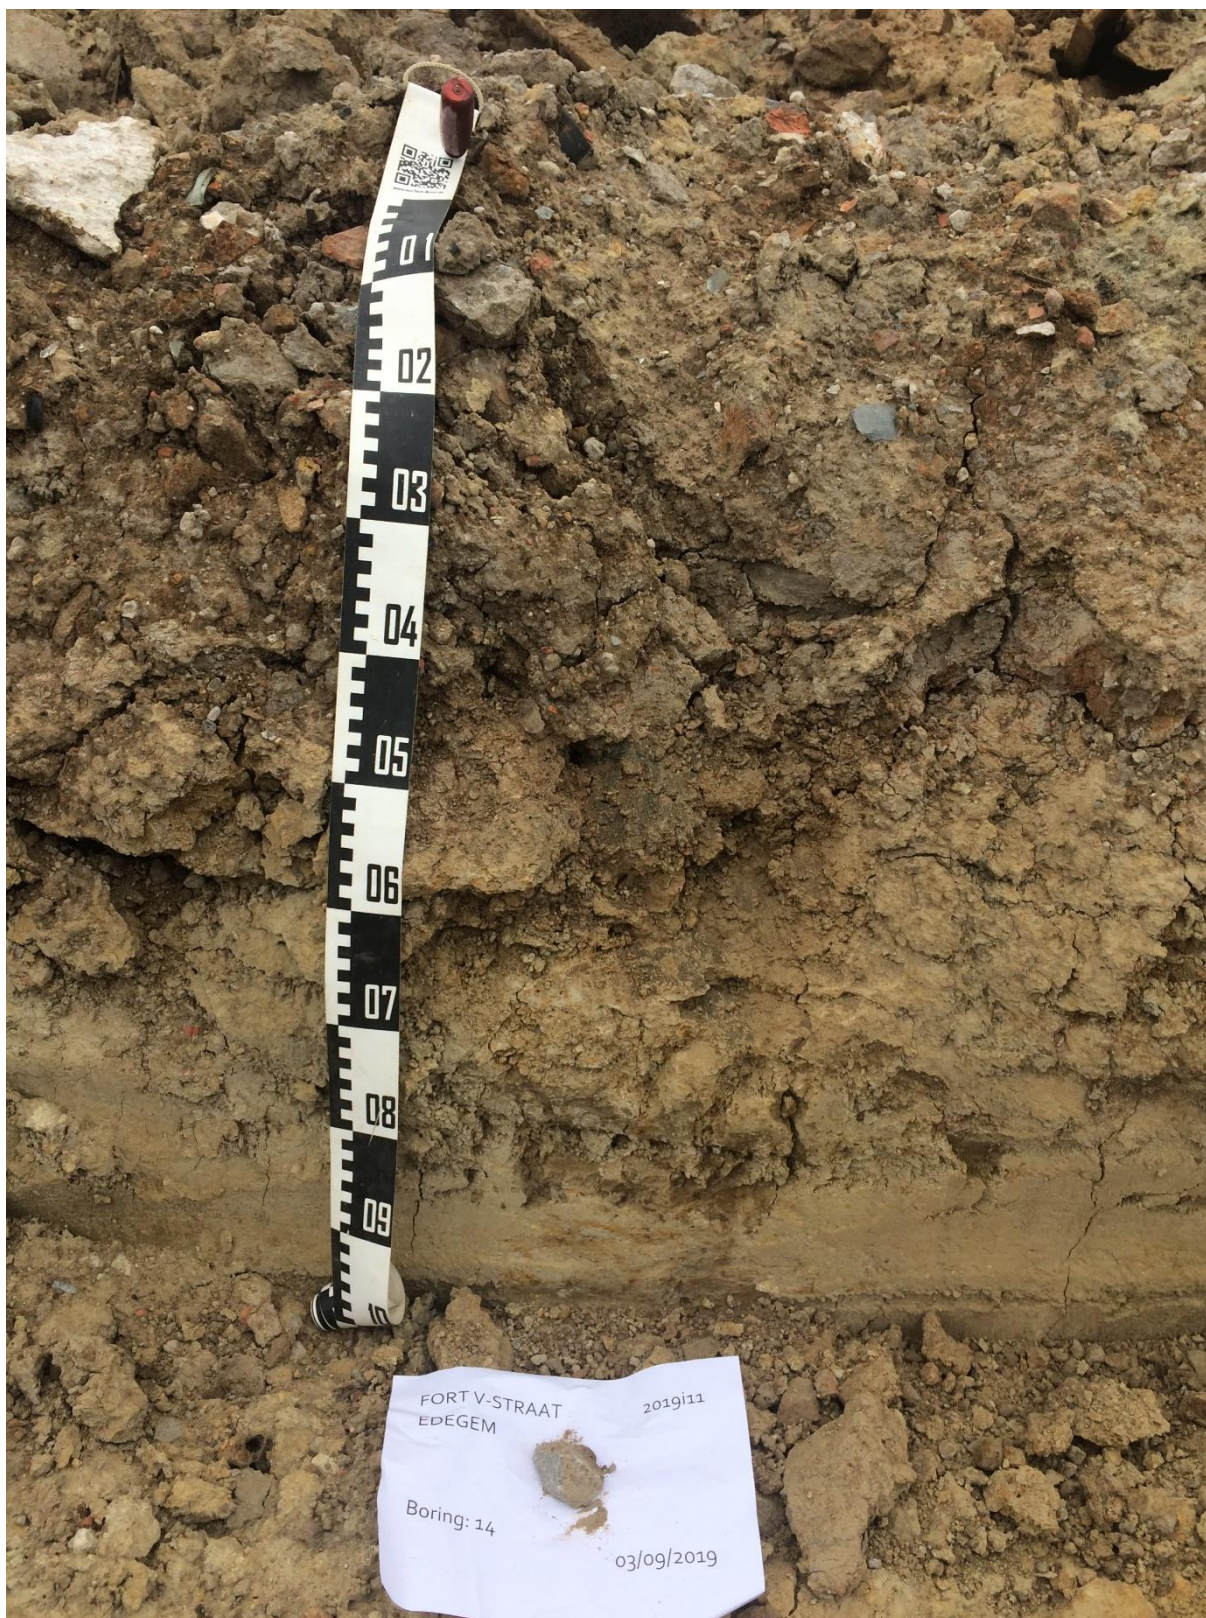
Bij boring 14 was een profiel zichtbaar met een dikke puinlaag tussen het maaiveld en 0,40 m-Mv. Hierin zaten zeer grove en dikke blokken baksteen, puin en mortel. De laag steunt op een andere 0,40 meter dikke ophoging die licht bruinbeige is en baksteenspikkels bevat. Vanaf 0,80 m-Mv is een mogelijk natuurlijke laag of de C-horizont zichtbaar. Dit is een van de weinige natuurlijke bodems die tijdens het onderzoek is aangetroffen.

**Figuur 15: Profiel van boring 14. (Bron: ABO 2019).**

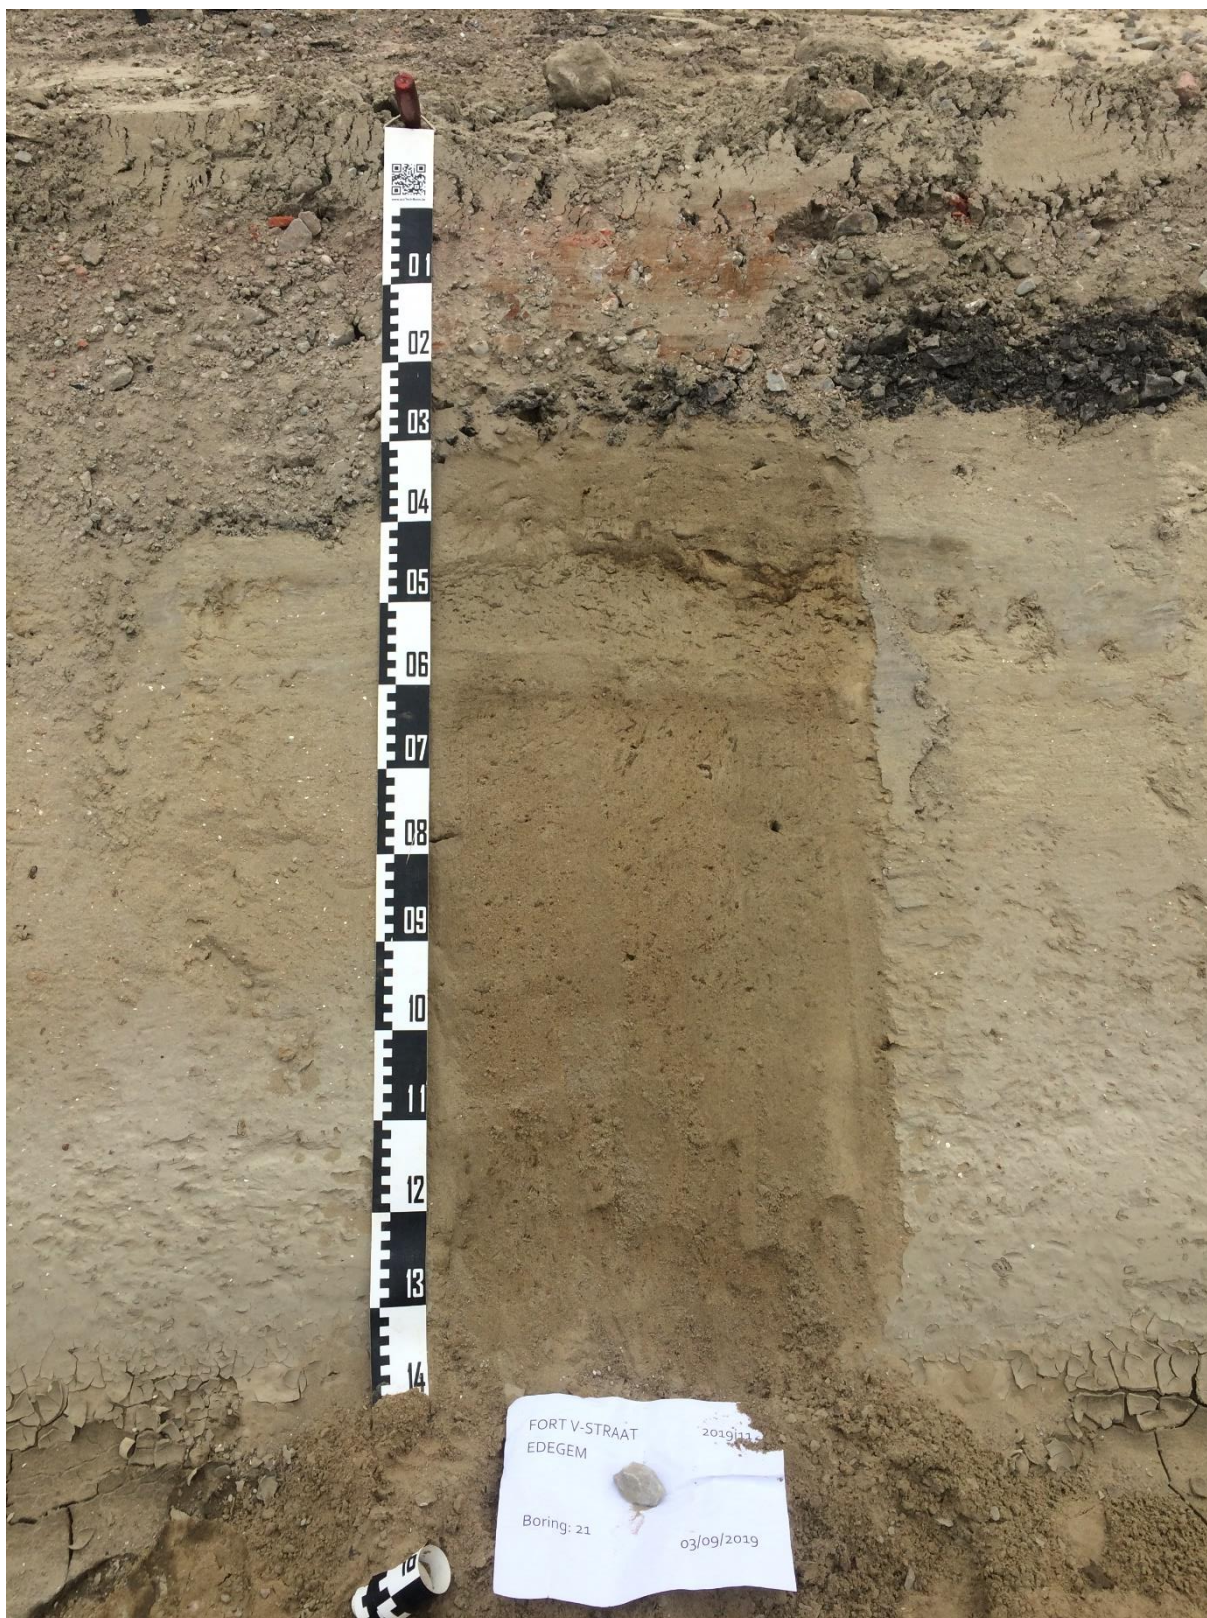
Boring 21 geeft ook een puinlaag aan tussen het maaiveld en 0,20 m-Mv, en dan nog eens een asfaltlaag van 10 centimeter dik. Hier onder bevindt zich een opvullingslaag tot 0,50 m-Mv en dan nog eens een opvulling (of eventueel een C-horizont) tot 1,40 m-Mv. Het is moeilijk te zien of het hier gaat om een natuurlijke of antropogene laag.

Figuur 16: Profiel van Boring 21. (Bron: ABO 2019).

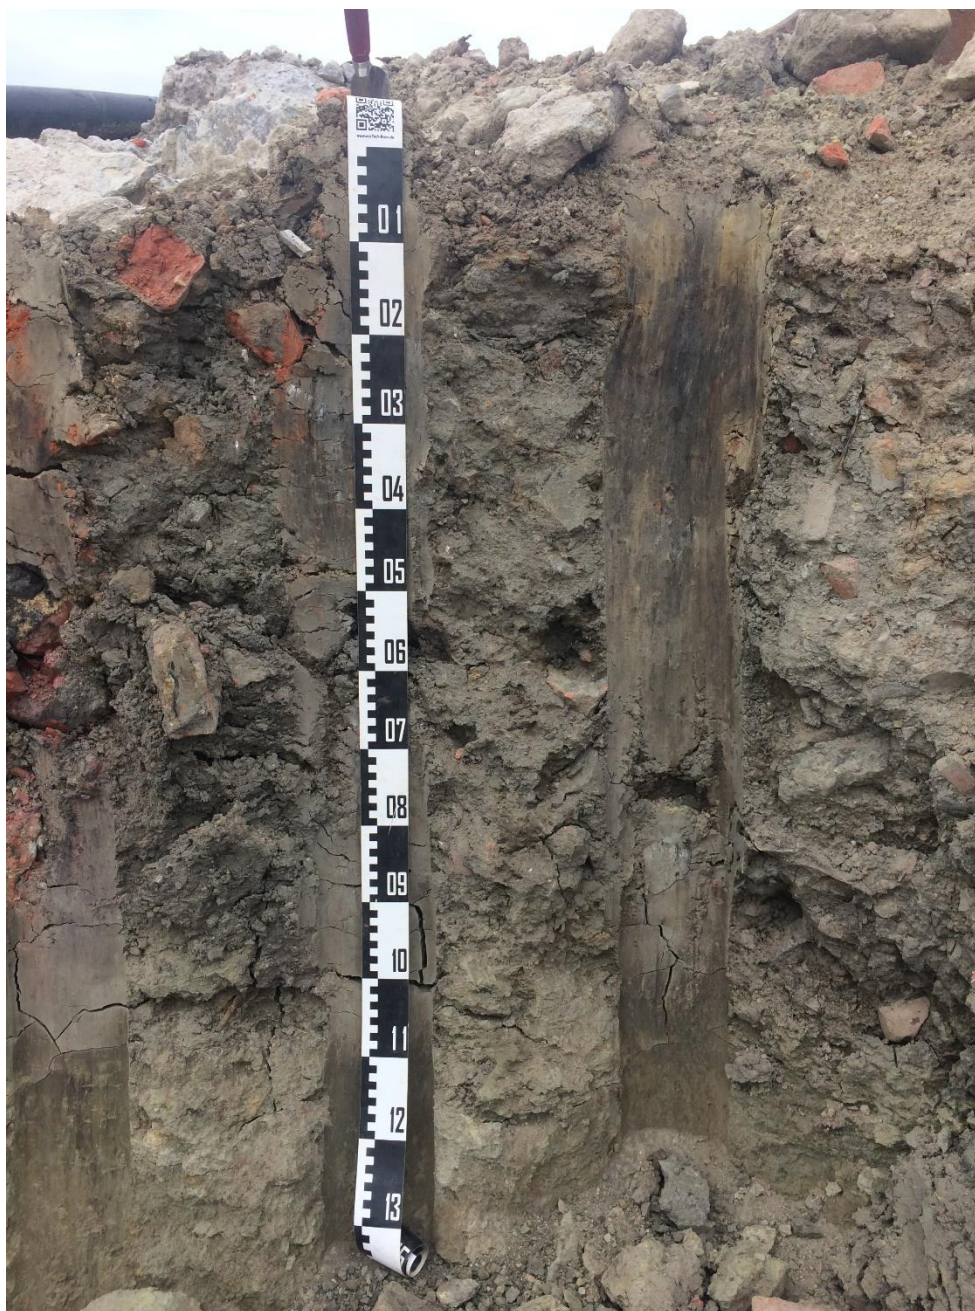
Het eerste profiel (Figuur 17), ter hoogte van boring 3 en 6, geeft een goed beeld van het aanwezige puin. Er is een laag vol baksteen, mortel en bouwpuin te zien die reikt tot een diepte van 1,00 m-Mv. Hieronder is een groengrijze zandlaag te zien die inclusies van baksteen en mortel vertoont tot een diepte van 1,30 m-Mv. De natuurlijke bodem is hier niet aanwezig.

Figuur 17: Het eerste profiel nabij boring 3 en 6. (Bron: ABO 2019).

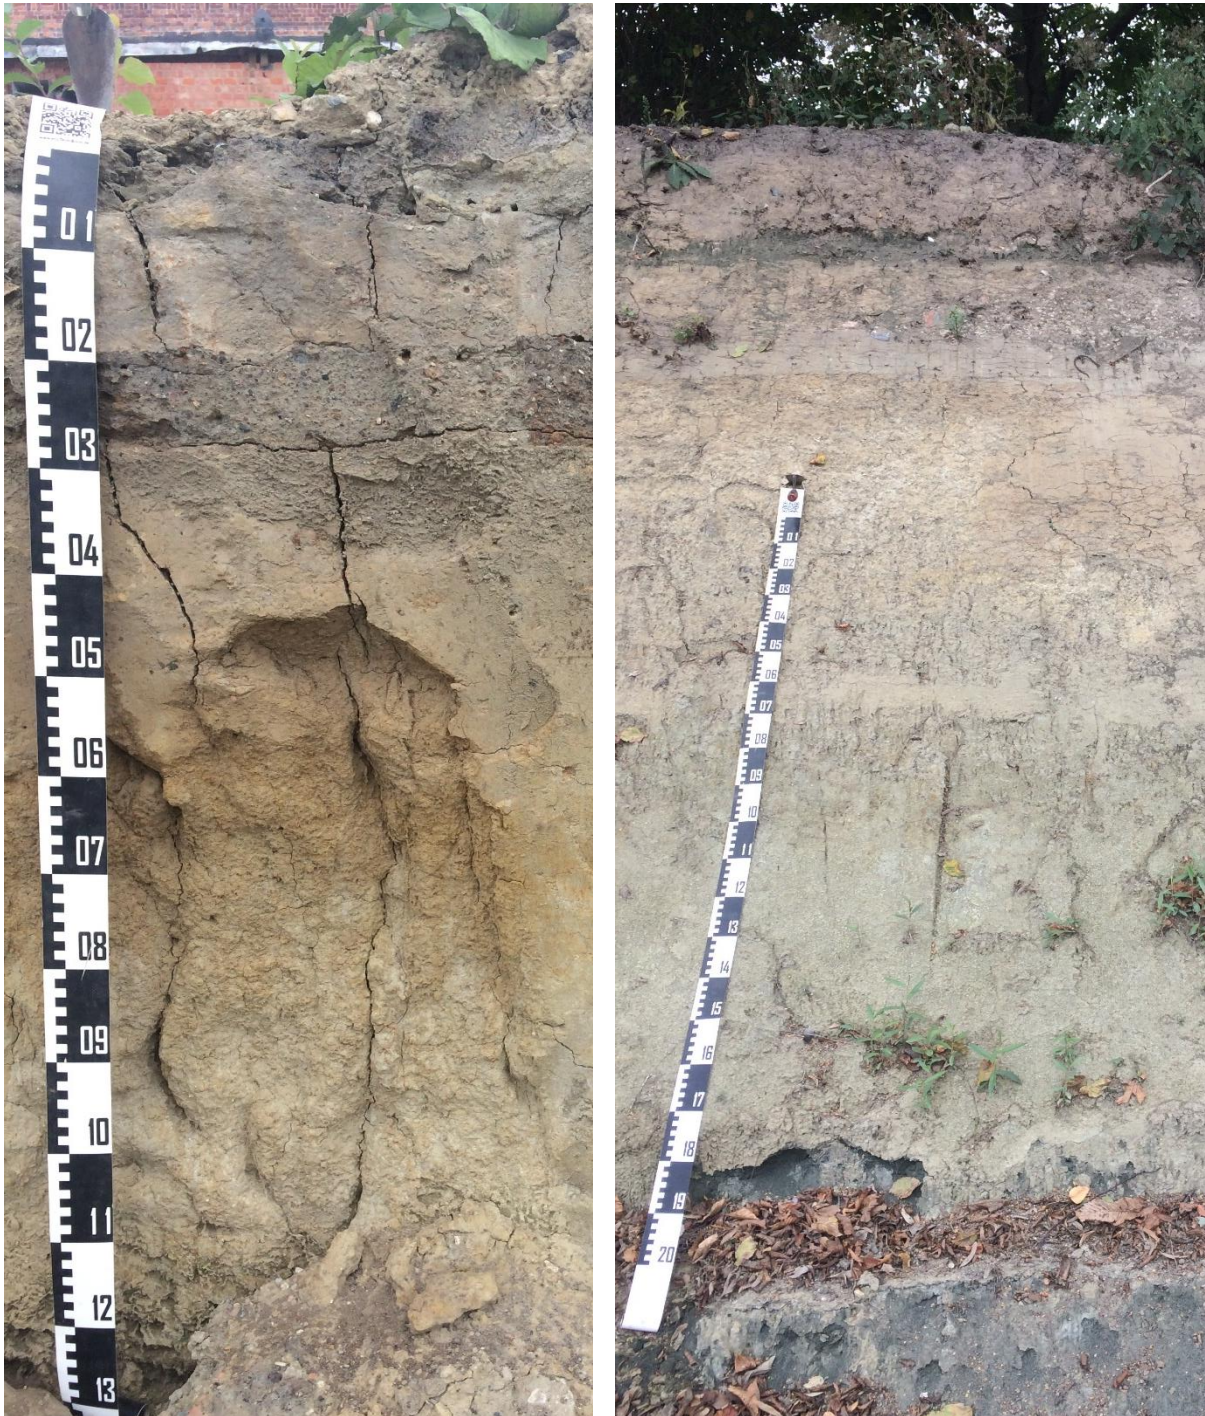
In het tweede profiel (Figuur 18), nabij boring 10, 19 en 18, is echter wel duidelijk een meer natuurlijke opbouw zichtbaar. De bovenste puinlaag loopt van het maaiveld tot 0,20 m-Mv, waarna een asfaltlaag

van 0,10 meter dikte volgt. De opvulgrond is zichtbaar tot een diepte van 0,50 m-Mv. Hier onder is een natuurlijke bodem of C-horizont zichtbaar. Ook een profiel (Figuur 18) aan de overzijde van het terrein toont een gelijkaardige opbouw. Hier is een duidelijk verstoorde bovenlaag van 0,80 m-Mv zichtbaar, met daaronder een natuurlijke laag of C-horizont tot een diepte van ca. 3,00 m-Mv.

Figuur 18: Twee profielen met een C-horizont. (Bron: ABO 2019).

Deze twee profielen geven een aanwijzing over de oorspronkelijke bodemopbouw van het terrein voordat de bestaande gesloopte gebouwen werden gerealiseerd. De C-horizont wordt aangetroffen op een diepte rond 0,50 m-Mv op de plaatsen waar nog geen verstoring aanwezig is. Uit de diepe boringen is gebleken dat er zich nog steeds puin bevindt op een diepte van 1,30 m-Mv en op slechts
