*Archeologienota*

**Sint-Niklaas – Pastoor Stepmanlaan 2019**

*Proefsleuven en proefputten*

Sint-Niklaas – Pastoor Stepmanlaan 2019

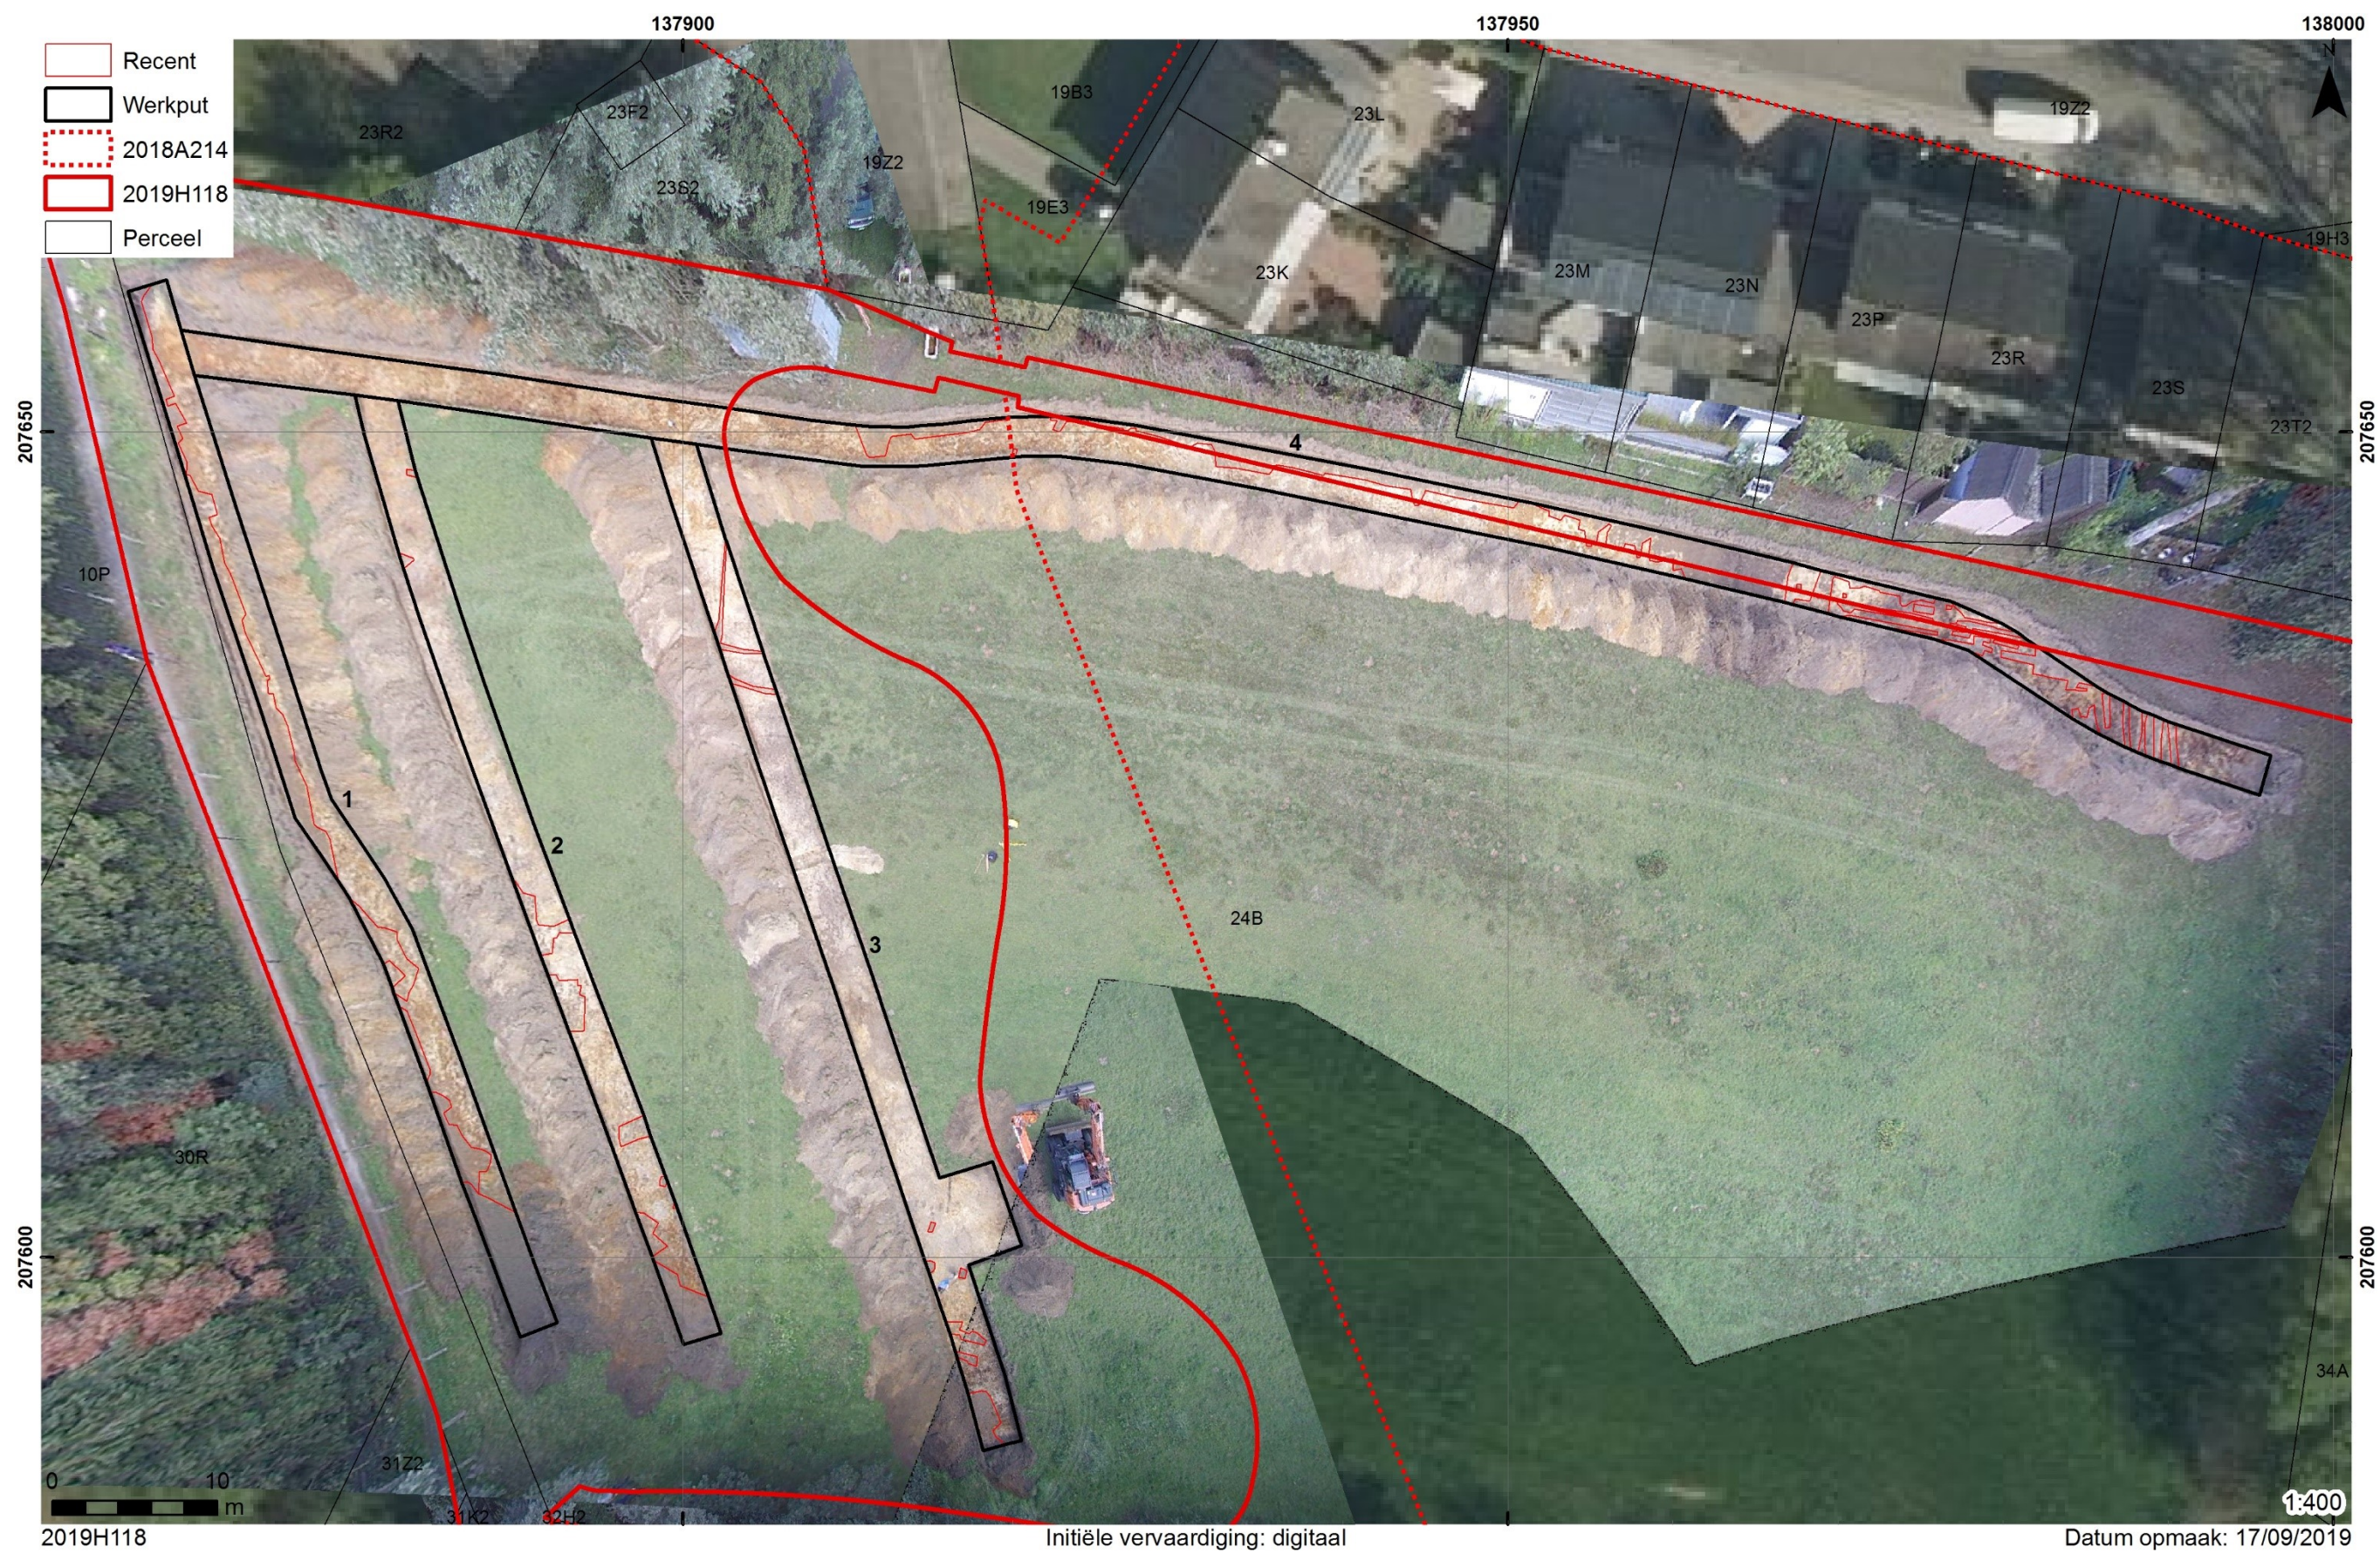
Kaart 6. Allesporenkaart op een luchtfoto.

Tijdens het proefsleuvenonderzoek werden geen archeologisch relevante sporen waargenomen. De enige antropogene sporen konden vrijwel altijd in verband gebracht worden met de aanleg en het onderhoud van bolle akkers en de recentere landbouwactiviteiten. Het gaat onder andere om clusters van spit- en ploegsporen waarbij de vulling identiek is aan de bouwvoor.
