# Diksmuide – Vestingspark 2019|404

Historisch  
desktonderzoek  
a.d.h.v. historische  
luchtfoto's en  
loopgravenkaarten

Diksmuide - Vestingspark 2019I404: Historisch desktoponderzoek a.d.h.v. luchtfoto's en loopgravenkaarten

**Rapport:** CHAL-rapport 87

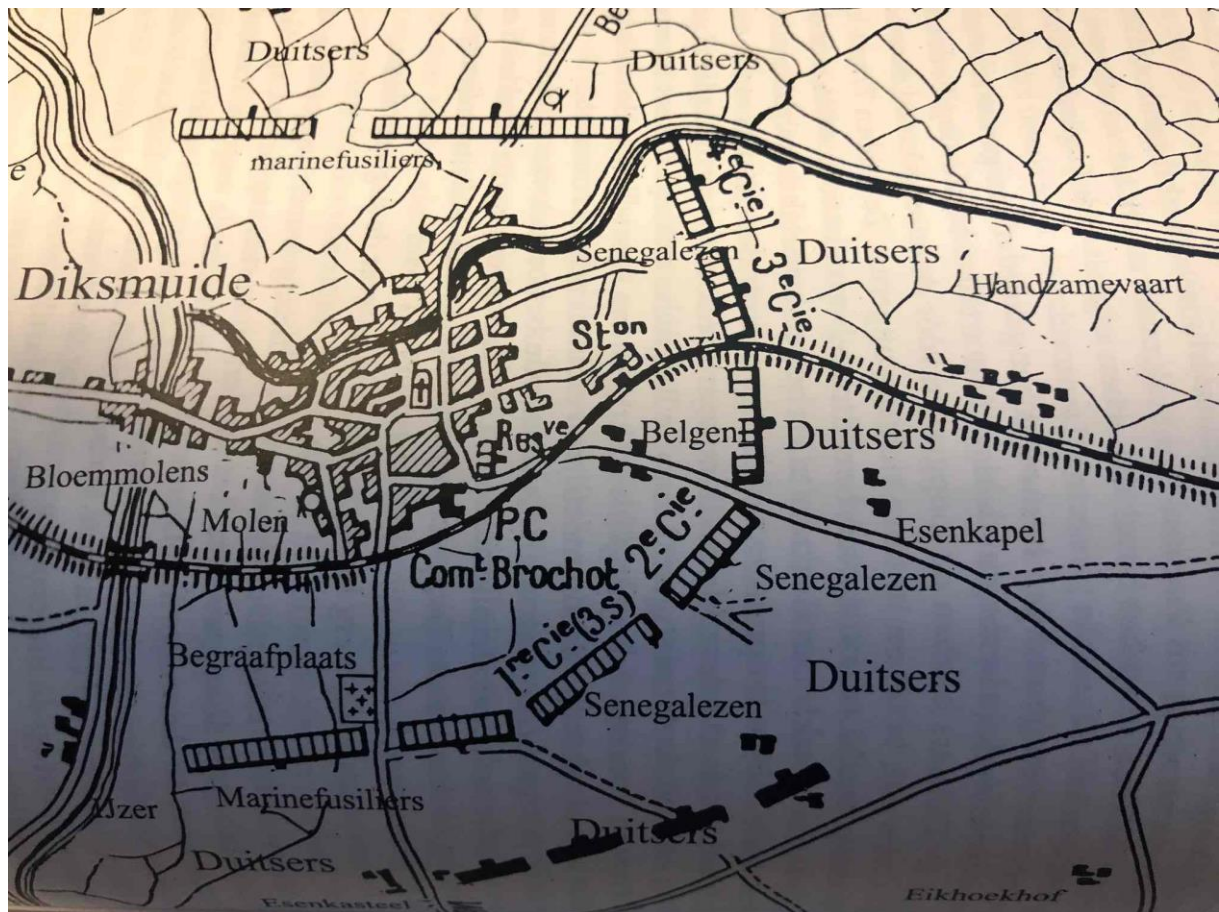
Figuur 3 Franse verdedigingen ten oosten en zuiden van Diksmuide, het projectgebied is gemarkeerd met rood (bron: Ronarc'H 2016)

Een Franse kaart geeft een aanduiding van de Franse verdedigingen rond de stad (Figuur 3). Het projectgebied bevindt zich binnenin de Franse verdedigingsgordel in de regio die verdedigd werd. Deze sector vormde 'Bruggenhoofd Diksmuide' en werd verdedigd door twee bataljons Senegalezen onder leiding van Commandant Brochot. Nabij het projectgebied toont deze kaart (Ronarc'h & Gysel, 2016) het hoofdkwartier van het Commandant Brochot die het 1<sup>e</sup> Bataljon Senegalese Tirailleurs aanvoerde (Séché, 1919). Die eerste week van november zijn er verschillende Franse aanvallen op onder andere Esenkasteel (Ronarc'h & Gysel, 2016), de linies blijven echter behouden zoals ze zijn. Ze Franse en Belgische voorposten en linies bij Diksmuide worden in deze periode reeds versterkt met prikkeldraadversperringen. De schuttersputten worden met elkaar verbonden en loopgraven voorzien van schuilplaatsen (Ronarc'h & Gysel, 2016, pp. 98-99). Het hoofdkwartier van de Senegalezen bevond zich volgens Ronarc'h in een '*kleine uitgegraven schuilplaats in een aarden verhoging bij de weg naar Esen*'. Deze tekstuele beschrijving stemt overeen met het projectgebied. De 'verhoging' komt verderop in deze tekst nog terug.

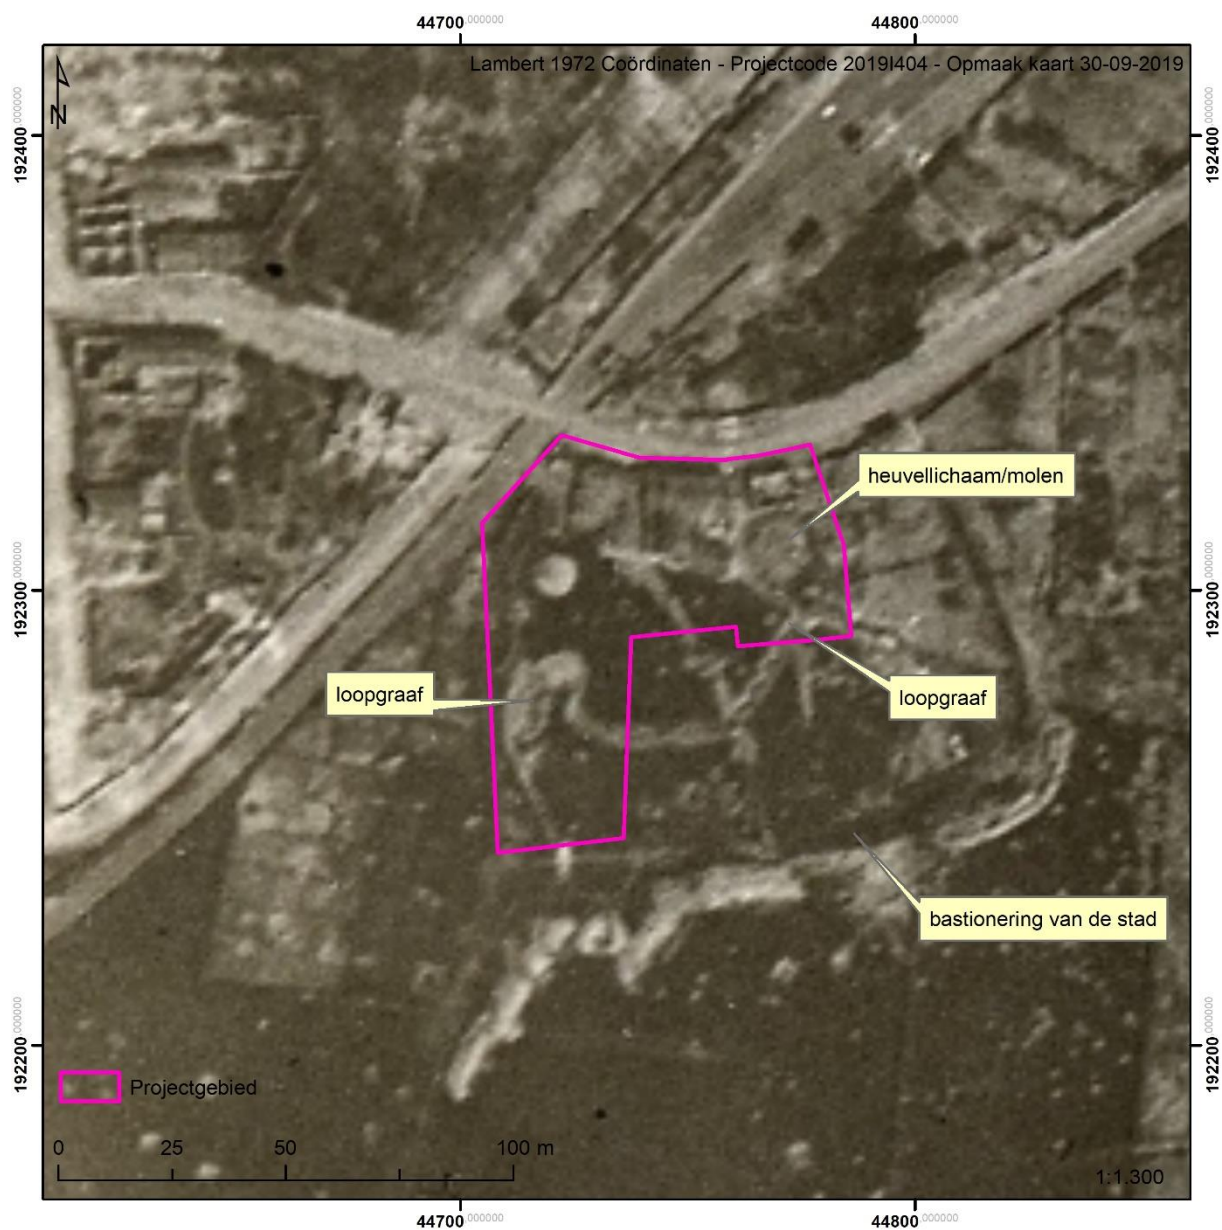
*Figuur 6 Ongedateerde Belgische luchtfoto van kort na de Ilzerslag (bron luchtfoto: KLM-MRA)*

Een uitzonderlijk vroege (en zeldzame) Belgische luchtfoto die wellicht kort na de IJzerslag werd genomen biedt een zeldzame blik op Diksmuide eind 1914, begin 1915 (Figuur 6). Op het beeld zijn de Franse verdedigingslinies uit de periode van de IJzerslag (oktober – 10 november 1914) te zien. Deze loopgraven zijn strategisch gepositioneerd ten opzichte van de stadsomwallingen van de stad Diksmuide die verhevenheden vormden in het landschap en zo ingeplant dat ze een goed zichtveld hadden ten opzichte van de Duitse troepen in het zuiden en oosten van de stad. Op de luchtfoto is tevens een heuvellichaam waar te nemen, wellicht het restant van een oudere molenmotte. Deze molen is tevens afgebeeld op de Ferrariskaart (Figuur 7). Mogelijk is dit het hoofdkwartier van commandant Brochot. De loopgraven zijn op deze vroege luchtfoto duidelijk zichtbaar als heldere lijnen van de op dat moment nog recent opgeworpen aarde. Luchtfoto's die later in de oorlog

genomen zijn bieden nog meer details op deze stellingen. Op deze foto zijn ook nog de contouren te herkennen van een van de bastions van de stadomwalling ten zuiden van Diksmuide.
