# **Project Elzenveld – Fase 2 Antwerpen**

**Nota - Archeologisch Vooronderzoek**  
**Verslag van de Resultaten**  
**Landschappelijk Bodemonderzoek – 2019I320**  
**Proefputtenonderzoek – 2019I296**

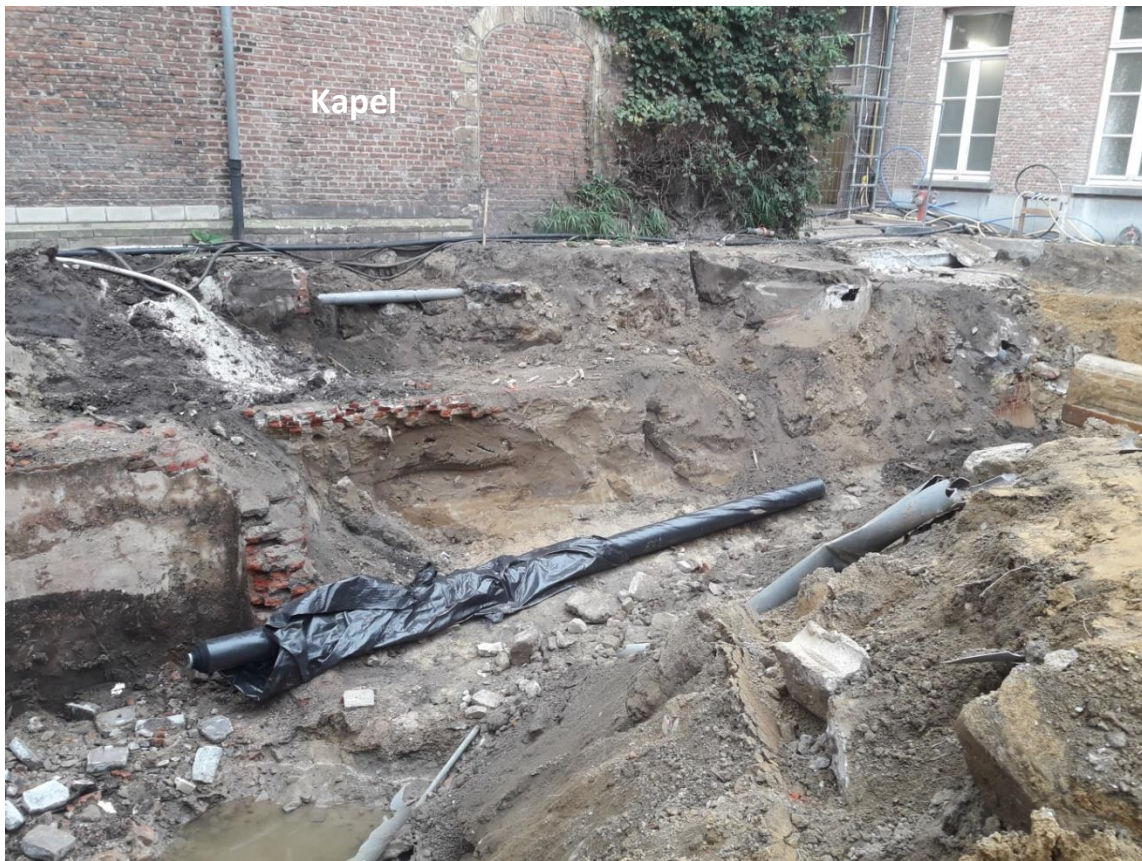
Figuur 5. Overzichtsfoto van de aangebrachte verstorening ter hoogte van proefput 1. Zicht op de zijde die werd geregistreerd.

Door ongeautoriseerde graafwerkzaamheden ter hoogte van de **proefput 1**, gelegen in de zone van de toekomstige kelder, werd een nog niet verstoord profiel langsheen de kapel gedocumenteerd (Figuur 5, Figuur 9). Er is voor gekozen om de zone die reeds deels terug gedicht was niet verder te verstoren en tijdens een eventuele opgraving verder te documenteren. Er diende eerste te worden nagegaan of er nog kans was op begravingen in deze zone, of dat alles er was vergraven.

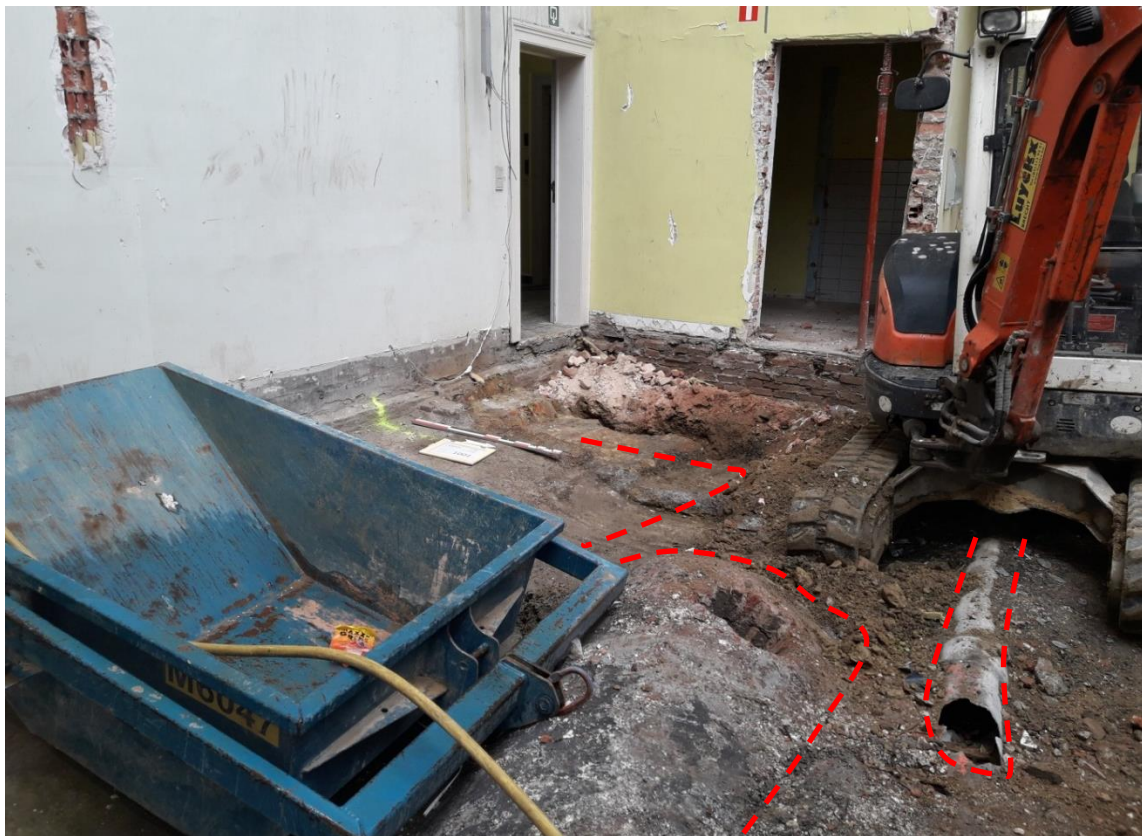
Figuur 6. Overzichtsfoto van de versturende elementen (rood) ter hoogte van proefput 2. Links en centraal twee bakstenen ruïnen van ca. 1,5m diep, rechts is een asbestbuis gelegen.

Ter hoogte van **proefput 2** bleek in de zone van de keldergang het grootste deel van de zone verstoord te zijn met bakstenen ruïen. Daarnaast bevond zich een afvoerbuï in asbest. De proefput werd verplaatst naar een beperkte, nog vrije zone (Figuur 4, Figuur 6, Figuur 9).

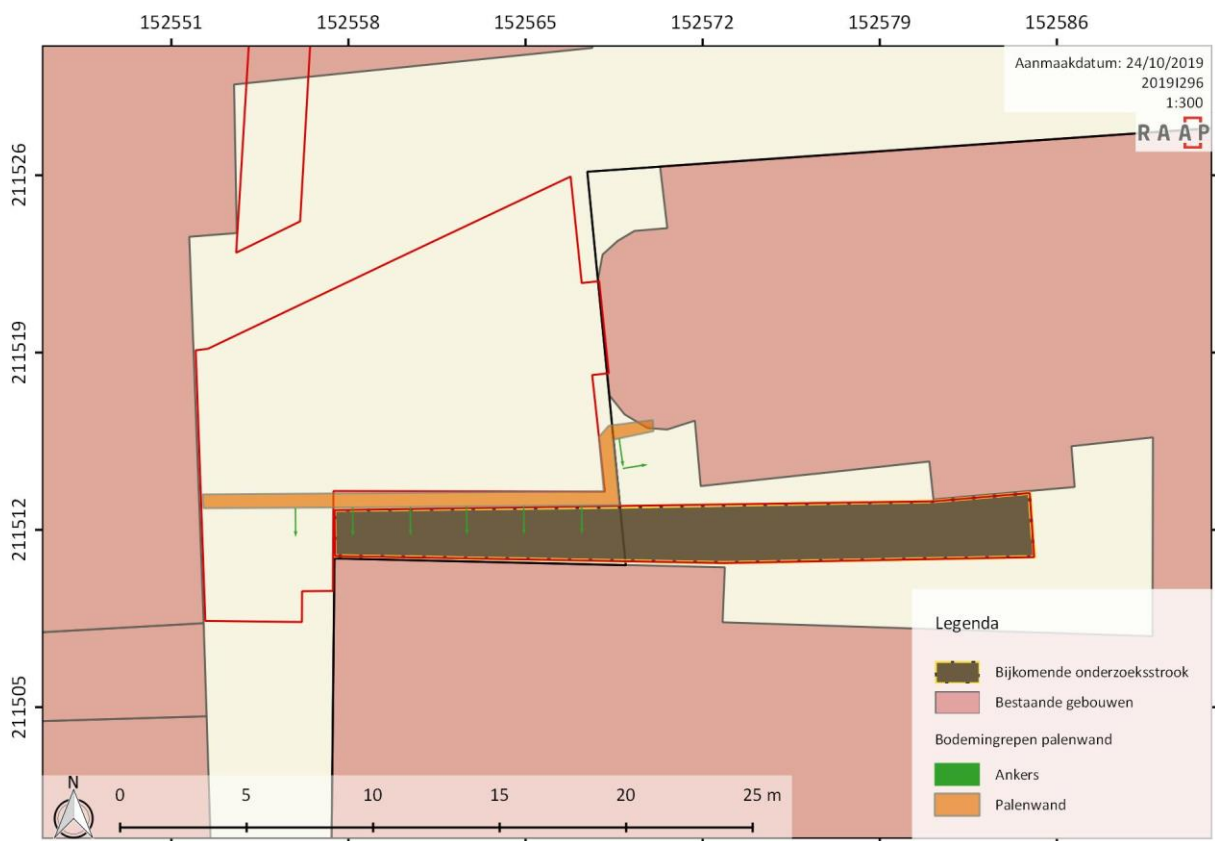
Figuur 7. Overzicht bijkomend onderzoeksgebied door de plaatsing van een palenwand (oranje) met aanduiding van de plaatsing van de ankers. Projectie op het huidige kadasterplan. (bron: AGIV, 2017)

- De palenwand kon worden gezet voor de aktenamen van de nota, dit geheel in functie van de stabiliteit van de kapel.
- De zone tussen palenwand en kapel wordt aanschouwd als zone die zou worden verstoord door de werkzaamheden en diende mee te worden opgenomen binnen de grenzen van het onderzoeksgebied van de kelder. Er dient dus in overweging te worden genomen of deze zone tussen de palenwand en de kapel verder moet worden onderzocht. (Figuur 7).

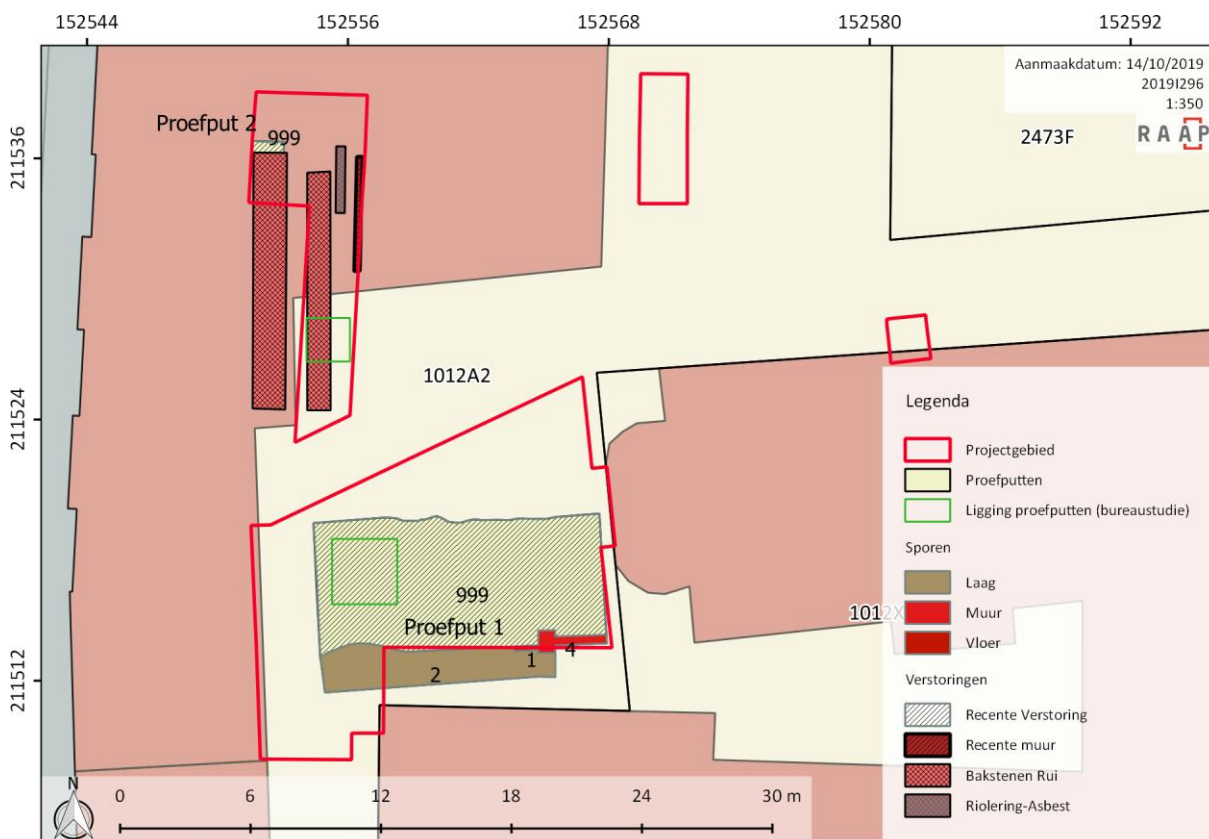
Figuur 9. Weergave van de 19<sup>de</sup>/20<sup>ste</sup>-eeuwse structuren binnen het plangebied, geprojecteerd op de GRB (bron: AGIV, 2017). De groene afbakening waren de voorziene proefputten. In geel gearceerd de omtrek van de geregistreerde proefputten.

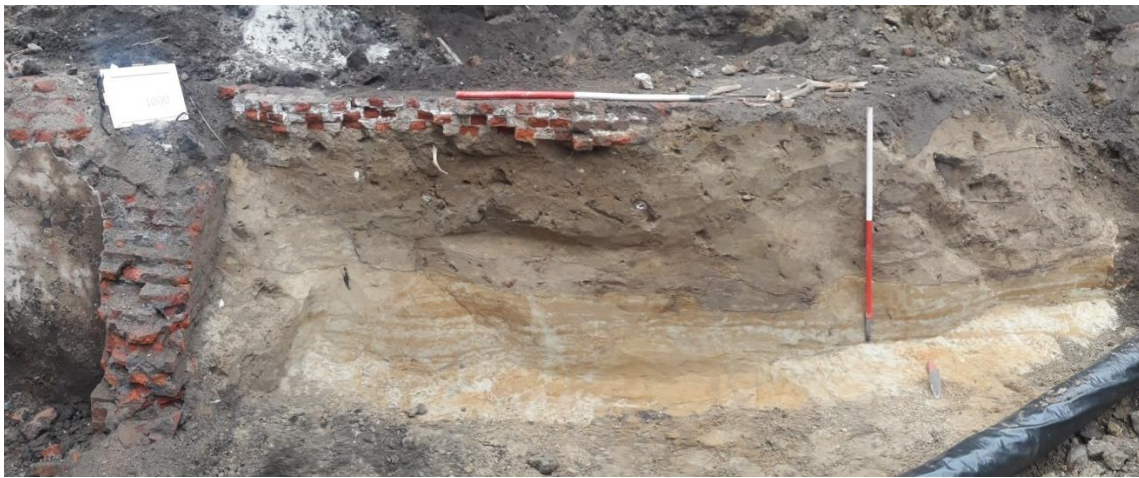
Figuur 10. Overzichtsfoto profiel 1 in proefput 1.

Profiel 1 uit proefput één ligt ten zuiden van waar de originele proefput was gepland. Het profiel met oost-west oriëntatie kon gevolgd en opgetekend worden over een afstand van ca. 5m.

Het **huidige maaiveld** bevindt zich op ca. 7,00m +TAW. Een strook tussen de kapel en het profiel was tijdens de werkzaamheden ca. 90cm verdiept. De bovenkant van het profiel bevond zich zodus op ca. 6,11m + TAW. Vanaf deze hoogte werden de sporen 1 en 2 geregistreerd.

Het **archeologisch pakket**, bestaand uit een opeenvolging van begravingen, was ca. 1m dik. Het bevond zich dus op een diepte van 90cm tot ca. 190cm (dus vanaf ca. 6,10 tot 5,10m +TAW).

Vanaf een diepte van 5,10-5,30 m +TAW werd de **natuurlijke bodem** bereikt. Deze bevindt zich dus op een diepte van ca. 170 - 190m onder het maaiveld.

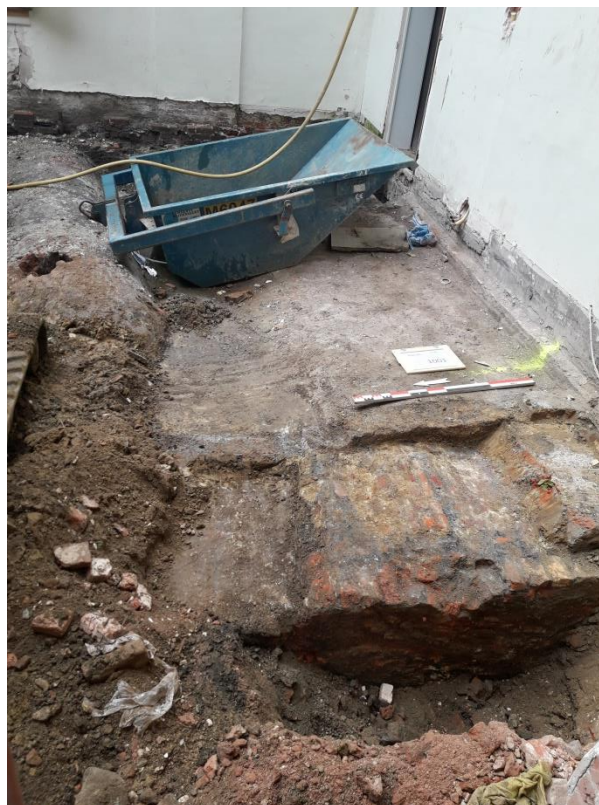
Figuur 12. Overzichtsfoto van de verstoring door puinpakketten en de bakstenen ruïen in proefput 2.

Wat de bodemopbouw van proefput 2 betreft kunnen we bondig zijn. Bakstenen ruïen, recent muurwerk en een leiding in asbest bleken de zone nagenoeg integraal verstoord te hebben. Een kleine proefput van 1x1,5m kon nog net naast één van de ruïen worden aangelegd. Ook deze proefput bleek **geen relevante informatie** op te leveren. (Figuur 6, Figuur 12).

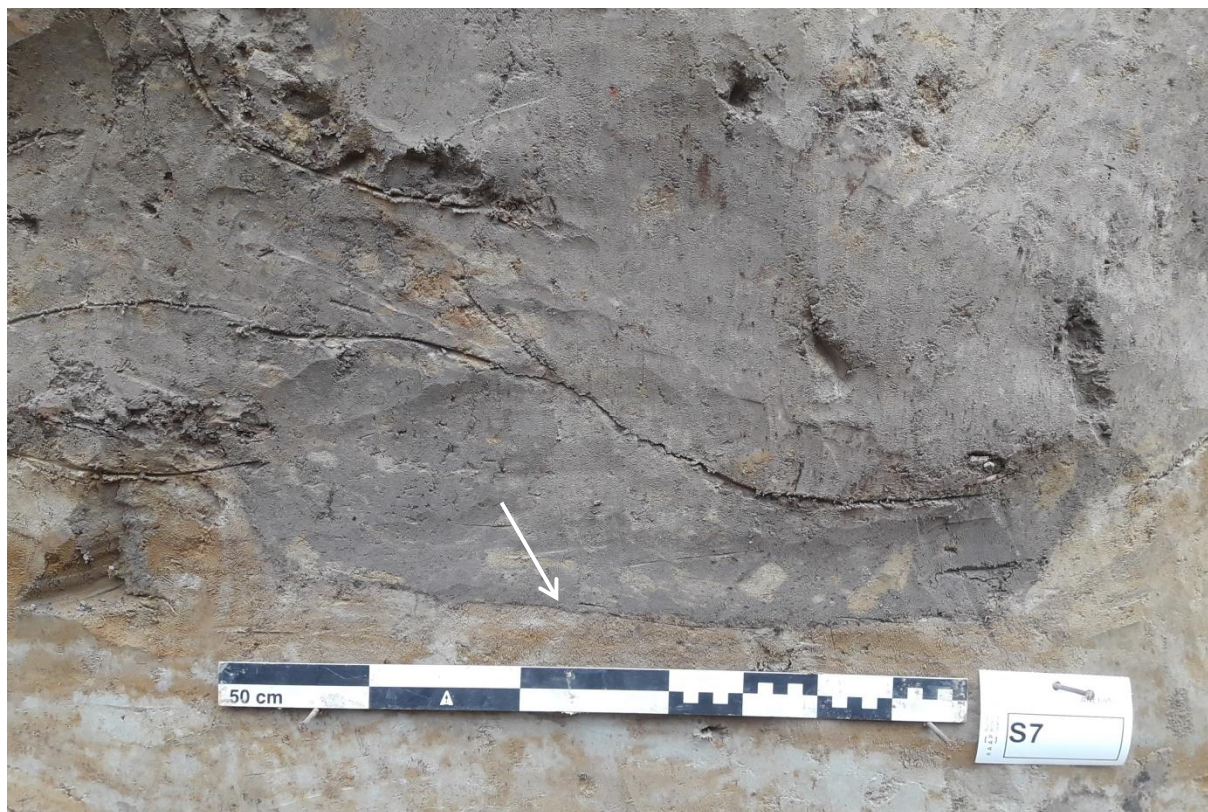
Figuur 17 Detailfoto van spoor 7, een kistbegraafing die dwars werd vergraven. Onderaan het spoor is een zeer dun lijntje zichtbaar, mogelijk restanten van een houten kist (zie pijl).

Drie inhumaties die wel duidelijk in het profiel gevolgd konden worden zijn de sporen S5, S6 en S7. Ze liggen op een diepte van ca. 1,5m onder het maaiveld op zo'n 5,51m + TAW.

Naast een heterogene lichtgrijze, geel gevlekte kleur heeft spoor S5 ook een lemig zandige textuur en geen noemenswaardige inclusies. Spoor S6 heeft een heterogene grijsbruine, geel gevlekte kleur en een lemig zandige textuur met enkele houtskoolspikkels en baksteenfragmenten. Ook S7 is een heterogeen spoor met lemig zandige textuur en een grijsbruine, geel gevlekte kleur met een kleine hoeveelheid houtskool en baksteenfragmenten. Aan de onderkant van deze kuil was een dun bruin lijntje zichtbaar. Het betreft de restanten van een kist. Dit graf had duidelijk een noord-zuid oriëntatie, wat eerder ongebruikelijk is voor een Christelijke begraving.

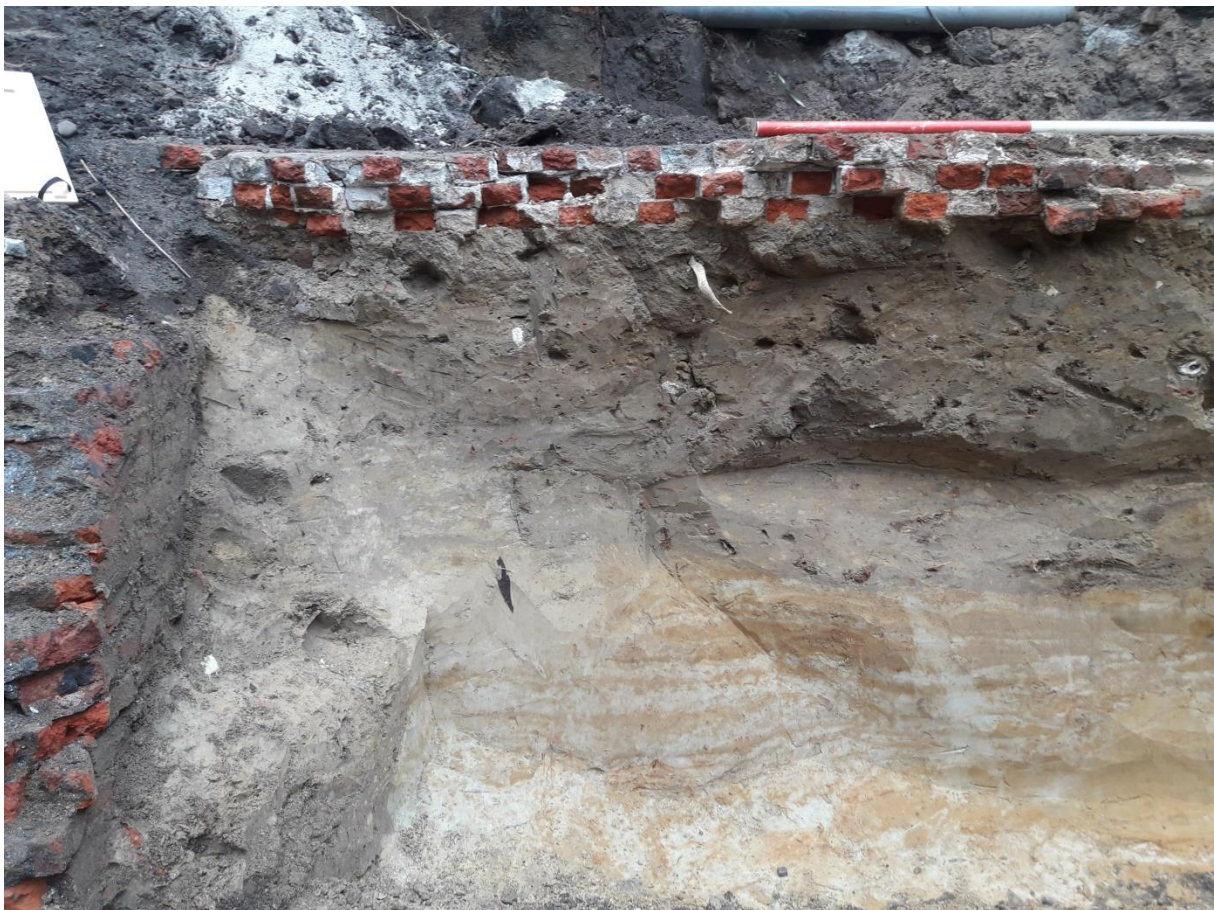
Figuur 18. Detailfoto van het tuinpad en het muurwerk (19<sup>de</sup>-eeuwse keldermaur) in profiel 1.

S4 betreft de restanten van een 19<sup>de</sup>-eeuwse verzamelput voor vuil water met gewelf die de oostkant van het profiel begrensd. De structuur is opgebouwd in rode baksteen met een formaat van 19x9x4cm en voorzien van een bastaardmortel.

Laag S3 is de insteek van verzamelput. Het gaat om een heterogene, lichtbruin geel gevlekte, lemig zandige laag die van een kleine hoeveelheid baksteenfragmenten is voorzien.

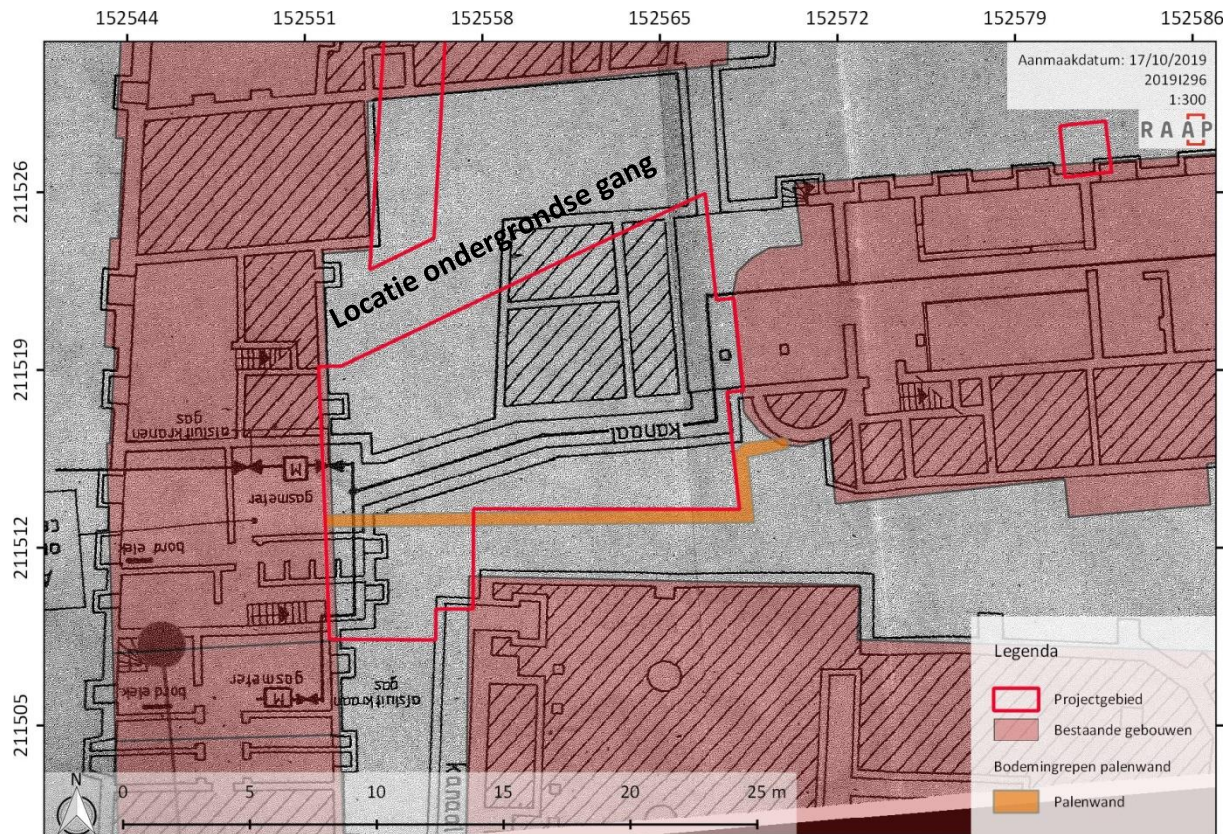
Figuur 21 Projectie van de zone voor de nieuwe kelder op een funderingsplan uit 1978 , met aanduiding van de huidige bebouwing en de situering van de palenwand. ( Bron: aangereikt door IRET)

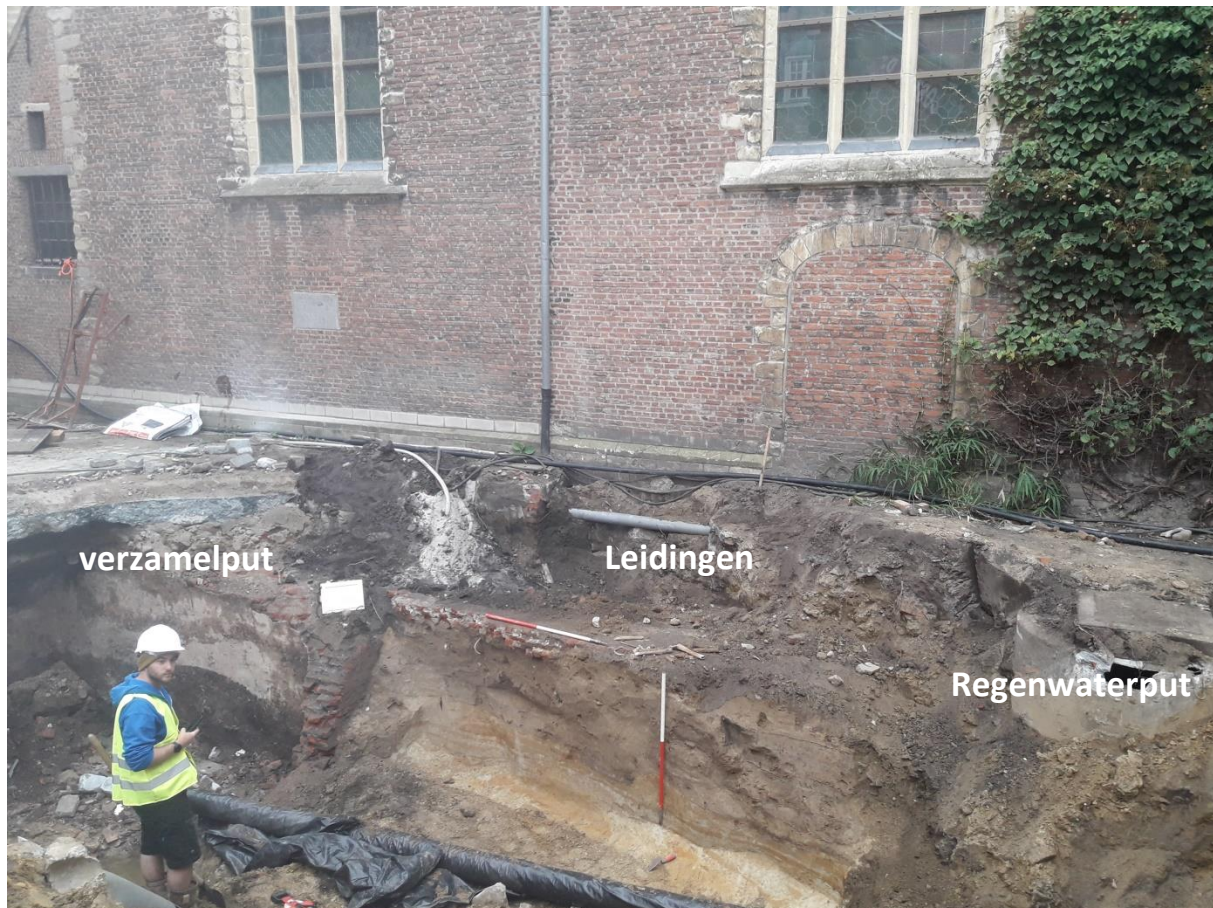
Figuur 22 Situatie in ter hoogte van de kelderzone, zicht richting de kapel. Links is het profiel verstoord door de 19<sup>de</sup>-eeuwse kelder, rechts zit waterput, langsheen de gevel lopen afvoerbuizen.

Naast verstoringen afgeleid van op bovenstaande plannen konden ook tijdens de registratie van het profiel enkele bijkomende verstoringen worden waargenomen. Het gaat omleidingen die parallel aan de kapel zijn gelegen, evenals een regenwaterput in beton.

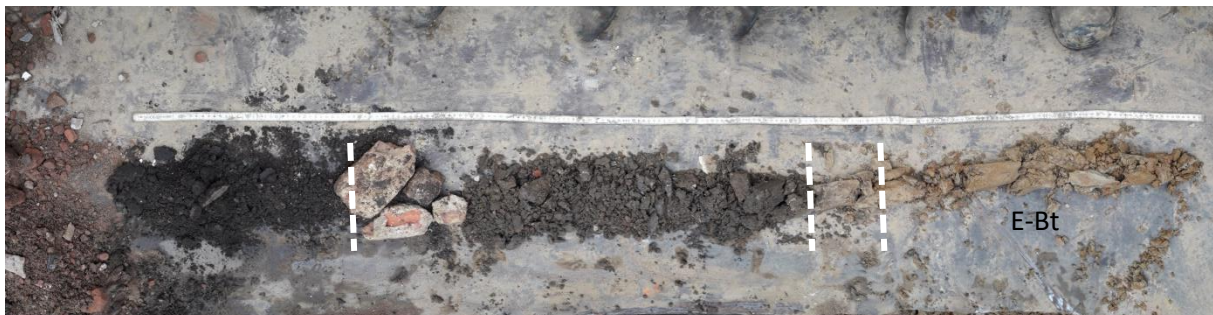
Figuur 24. Detailfoto landschappelijke boring met aanduiding van de verschillende lagen.

Rond een diepte van ca. 1,20m lijkt er een lichtgrijze laag aanwezig die niet natuurlijk is. Het is een opgebracht of verzette laag zonder puin.

Op 1,30m onder het maaiveld werd de laatste pakket aangeboord. Het gaat om geelbruin gekleurde geoxideerde laag met matig fijne lemig zandige textuur. Afwisselend blijkt er meer of ijzer aanwezig te zijn. Deze laag is natuurlijk en kan benoemd worden als een E-Bt horizont.

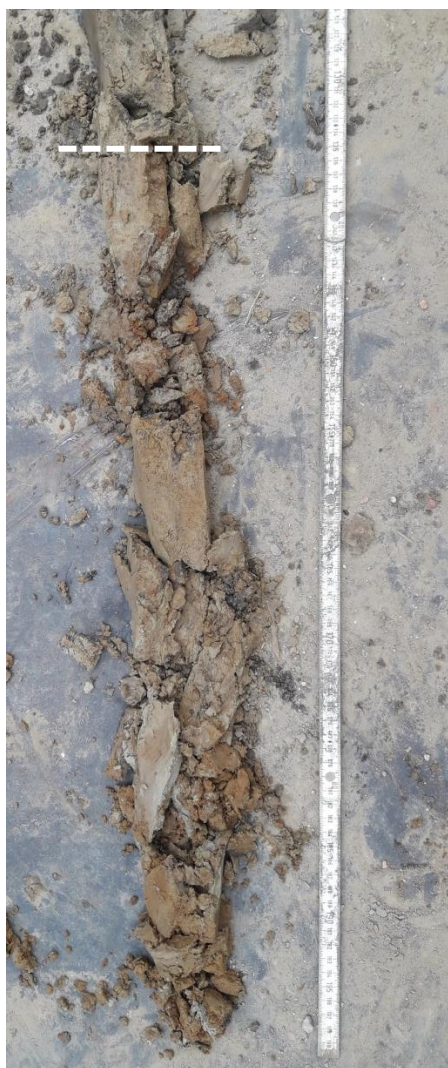
Figuur 26. Detail van de natuurlijke bodem (tussen 1,3m en 2m diepte)
