Verslag Landschappelijk Bodemonderzoek

Zoersel, Achterstraat

i.o.v. LAReS bvba

Opgesteld op: 19/08/2019

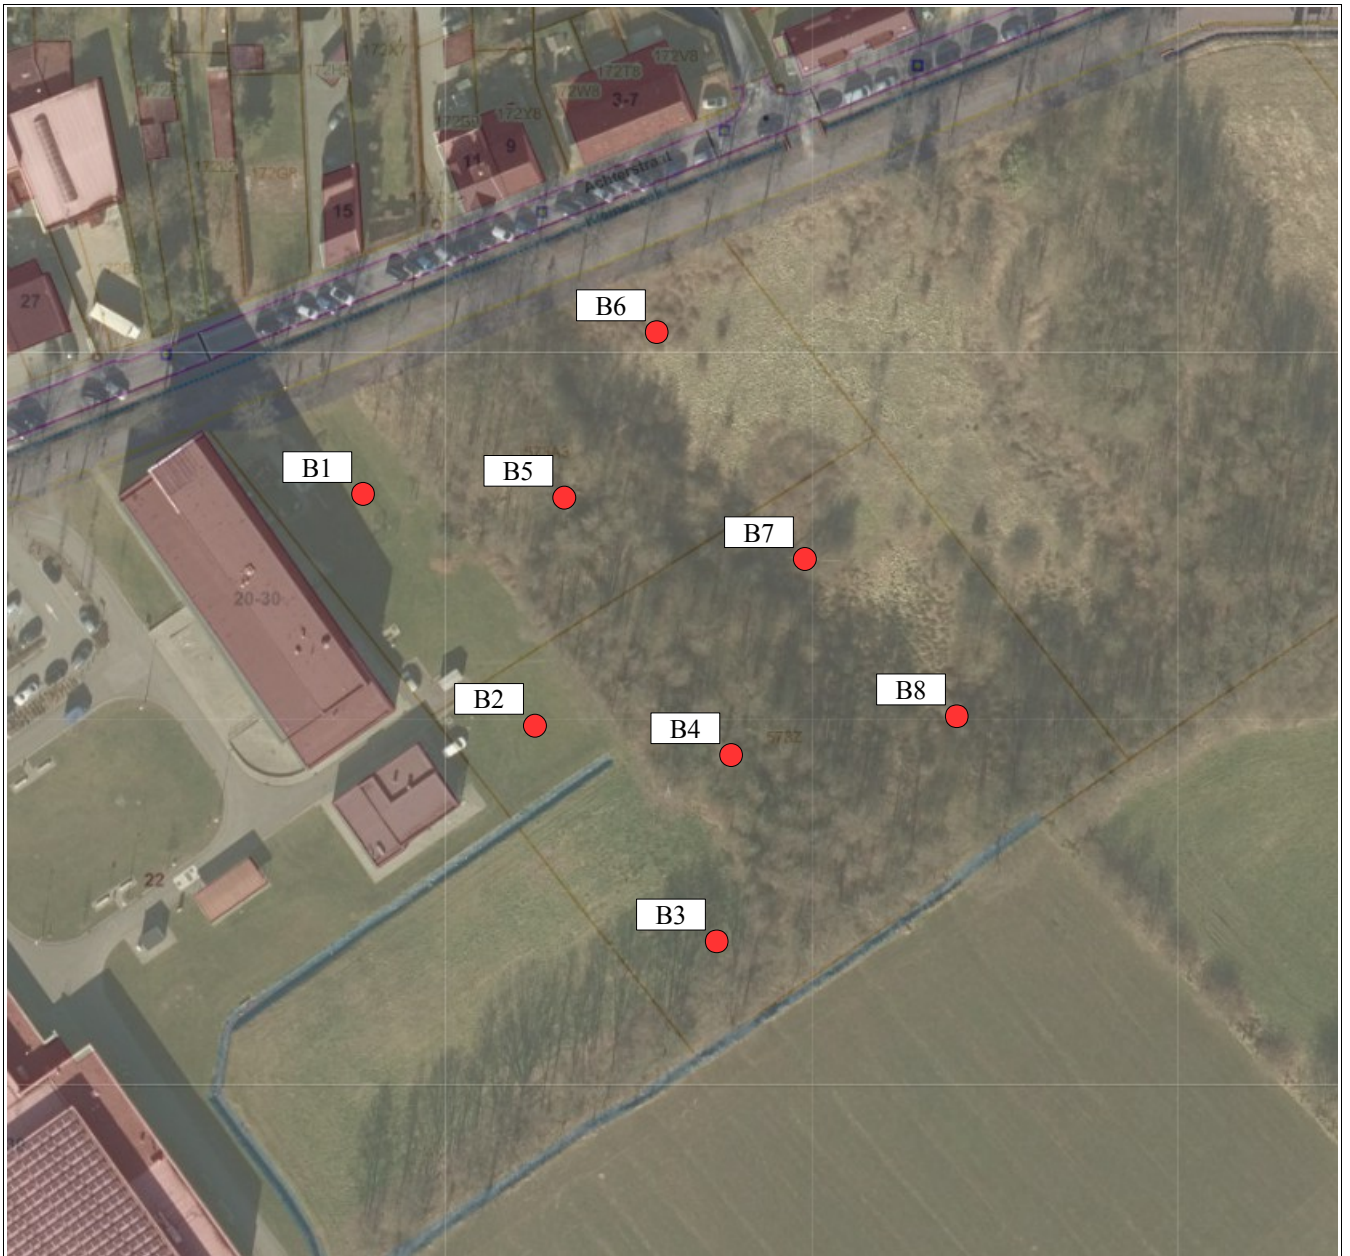
overzicht boorlocaties

De boorlocaties werden opgemeten (Lambert-coördinaten) en genivelleerd tov elkaar.

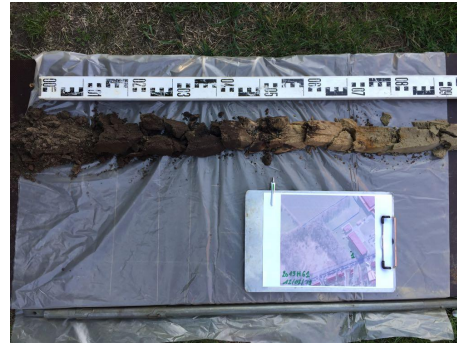
type **grondboring**
 datum **12-08-2019**
 boormeester **WA**

meetpunt 01
16389147

Boringen B1 en B6

Profiel: bouwvoor - A - rest van E en/of E in ontwikkeling – Bhs - C

Bodemopbouw niet verstoord, in overeenstemming met bodemkartering.

boring nr.	datum	maaiveld	gws (m-mv)	opmerking	Bodemclassificatie (Belgische Bodemkaart)
1	12-08-2019	gras	0,0	0,0	Zeg – natte zandbodem met duidelijke ijzer- en/of humus-B-horizont

Lambert X	Lambert Y	Z (m-TAW)	Z (relatief)	toev B1 (cm)
169143	217369	ng	0,00

terreinwaarneming									interpretatie
traject (m-mv)	apparaat	Ø (mm)	textuur	kleur	bijzonderheid	opmerking	ondergrens bereikt	duidelijkheid grens	horizont
0.00 - 0.15	edelman	70.0	Zs2	bruin grijs neutraal	0,0	0,0	ja	duidelijk	Ap
0.15 - 0.45	edelman	70.0	Zs2,h1	bruin donker	0,0	0,0	ja	duidelijk	A
0.45 - 0.50	edelman	70.0	Zs1	wit beige neutraal	0,0	0,0	ja	duidelijk	E
0.50 - 0.55	edelman	70.0	Zs3	zwart bruin donker	0,0	0,0	ja	duidelijk	B
0.55 - 1.00	edelman	70.0	Zs1	beige neutraal	laagjes roest	0,0	neen		C

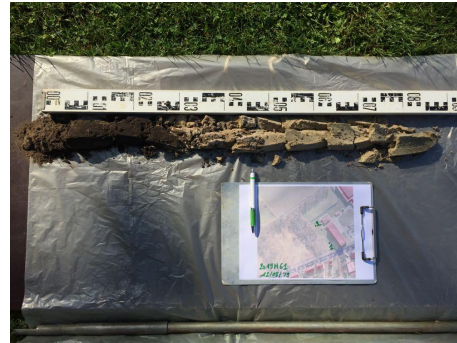
type **grondboring**
 datum **12-08-2019**
 boormeester **WA**

meetpunt 02
16389148

Boringen B2, B4, B5, B7 en B8

Profiel: bouwvoor - A - rest van E en/of E in ontwikkeling – Bhs - C

Bodemopbouw niet verstoord, niet in overeenstemming met bodemkartering maar komt overeen met het bodemtype zoals gekarteerd voor de rest van het terrein (cf. voorgaande): Zeg.

boring nr.	datum	maaiveld	gws (m-mv)	opmerking	Bodemclassificatie (Belgische Bodemkaart)
2	12-08-2019	gras	0,0	0,0	Sep – natte lemig zandbodem zonder profiel

Lambert X	Lambert Y	Z (m-TAW)	Z (relatief)	toev B1 (cm)
169175	217327	ng	-45

terreinwaarneming									interpretatie
traject (m-mv)	apparaat	Ø (mm)	textuur	kleur	bijzonderheid	opmerking	ondergrens bereikt	duidelijkheid grens	horizont
0.00 - 0.10	edelman	70.0	Zs1	bruin grijs neutraal	matig wortels	0,0	ja	duidelijk	Ap
0.10 - 0.35	edelman	70.0	Zs2,h1	bruin donker	0,0	0,0	ja	duidelijk	A
0.35 - 0.50	edelman	70.0	Zs1	beige grijs licht	brokken zand, laagjes roest	0,0	ja	duidelijk	B/E
0.50 - 0.90	edelman	70.0	Zs1	beige licht	0,0	Onderaan nat	neen		C

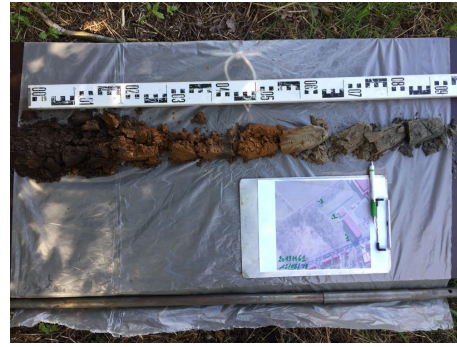
weiland, maaiveld

0	zand, matig siltig, zwak humeus, donker bruin, edelman	0
-15	zand, kleilig, neutraal roestbruin, brokken roest, brokken zand beige, edelman	-15
-40	klei, sterk siltig, zwak humeus, donker bruin, rood, edelman	-40
-45	zand, zwak siltig, neutraal roestbruin, edelman	-45
-55	zand, zwak siltig, neutraal grijs, edelman	-55
-90		-90

meetpunt 03
16339149

Boring B3

Profiel: bouwvoor - A - E in ontwikkeling – Bt - C

Bodemopbouw intact, niet in overeenstemming met kartering (Zcm). Bodem ontwikkeld in een voormalige alluviale bodem, afzetting van de historische loop van de nu recht getrokken Gestelse Loop ??

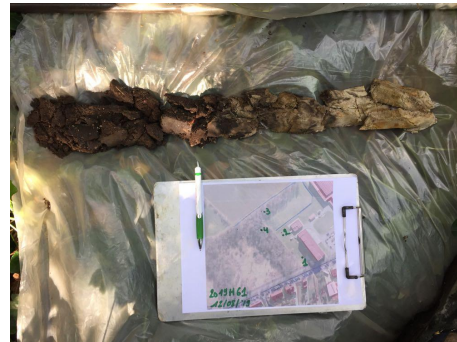
bosgrond, maaiveld

0	zand, matig siltig, zwak humeus, neutraal bruin, grijs, resten baksteen onderaan, edelman	▲
-30	zand, zwak siltig, neutraal beige, bruin, edelman	-30
-40	zand, zwak siltig, licht beige, laagjes roest, edelman, nat	-40
-70		-70

meetpunt 04
16339150

Bij Boringen B4 en B7 is de A-horizont volledig verstoord.

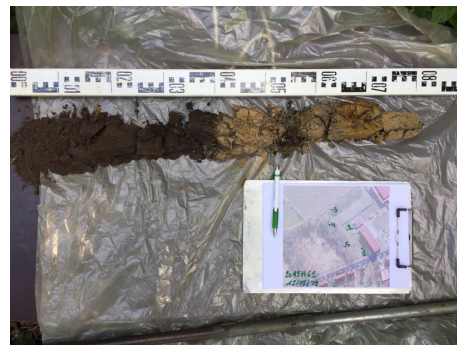
bosgrond, maaiveld

0	zand, matig siltig, neutraal bruin, grijs, resten houtskool op 0,20m-mv, edelman	▲
-25	zand, matig siltig, zwak humeus, donker bruin, resten baksteen onderaan, edelman	▲
-40	zand, zwak siltig, neutraal beige, wit, edelman	-40
-50	zand, sterk siltig, matig humeus, donker bruin, zwart, edelman	-50
-55	zand, zwak siltig, neutraal beige, laagjes roest op 0,65-0,75m-mv, edelman	-55
-80		-80

meetpunt 05
16339151

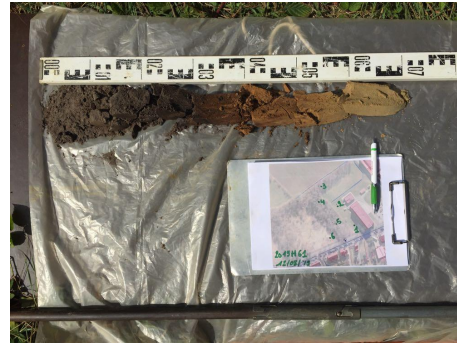
braak, maaiveld

- 0 zand, zwak siltig, neutraal bruin, grijs, edelman
- 15 zand, matig siltig, donker bruin, edelman
- 30 zand, zwak siltig, licht beige, roestbruin, edelman
- 40 zand, zwak siltig, licht beige, edelman
- 70

meetpunt 06
16339152

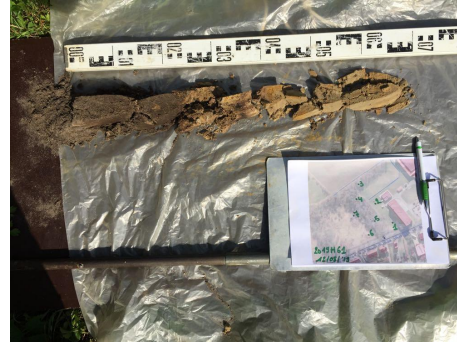
braak, maaiveld

- 0 zand, zwak siltig, neutraal bruin, grijs, edelman, droog
- 20 zand, matig siltig, neutraal beige, edelman
- 35 zand, matig grof, zwak siltig, licht beige, sporen grind fijn grind, <6mm, edelman
- 70

meetpunt 07
16339153

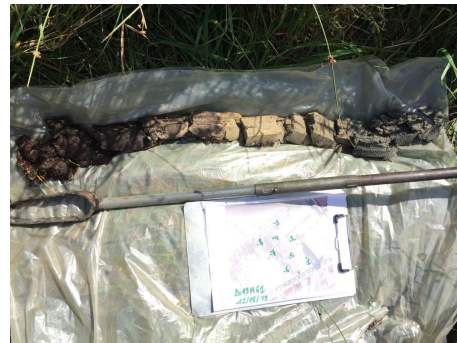
braak, maaiveld

- 0 volledig planten plantenresten, organisch materiaal, edelman
- 5 zand, matig siltig, matig humeus, donker bruin, edelman
- 25 zand, matig siltig, neutraal beige, edelman
- 45 zand, zwak siltig, neutraal beige, edelman, nat
- 90

meetpunt 08
16339154
