# **Nota Duffel - Hogevelde**

Bornem  
2019

Rapporten van het archeologisch onderzoeksbureau All-Archeo bvba

Plannenlijst landschappelijk booronderzoek: projectcode 2019K241

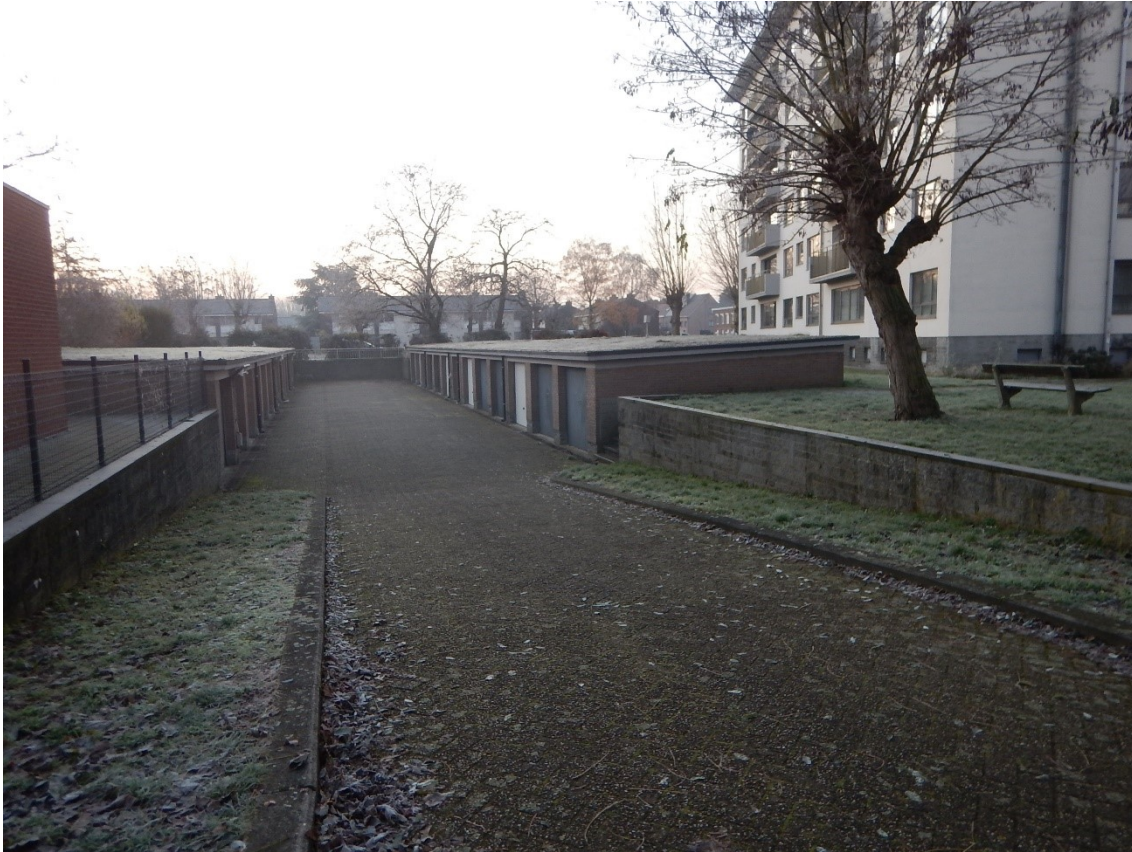
Figuur 4: Zicht op de garages die dieper ingegraven zijn

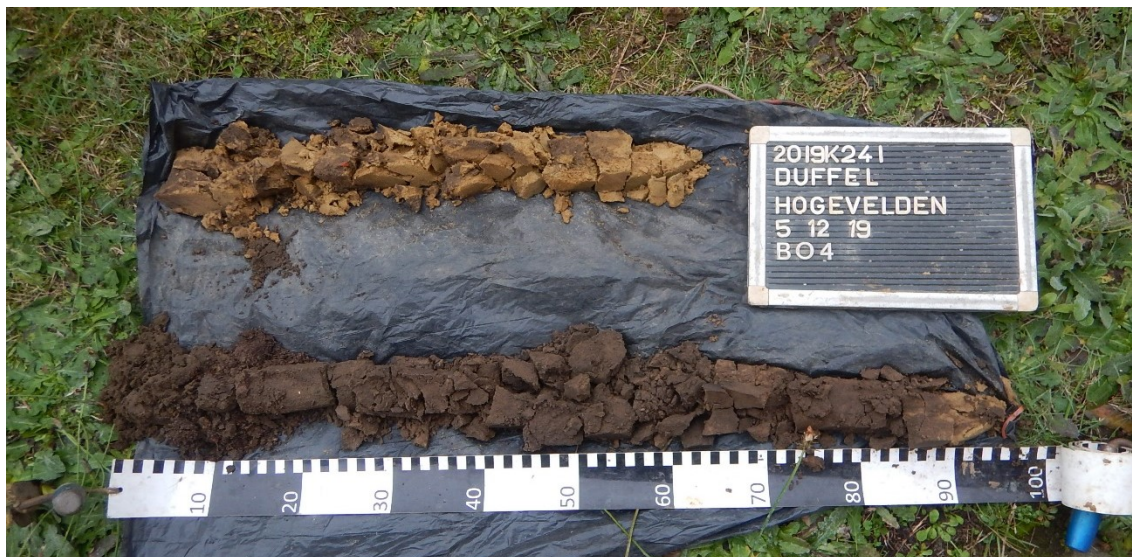
Binnen het onderzoeksgebied is slechts een beperkte variatie in de bodemopbouw vast te stellen. Het grootste aantal boringen behoort tot een eerste typeprofiel. Het werd vastgesteld in boringen 1, 4, 5, 6 en 7. Het typeprofiel omvat een bodemopbouw met bovenaan een donkerbruin plaggendek (Aap) van 60 tot 100 cm. In boring 1 wordt de Aap-horizont nog vooraf gegaan door een jongere ploeglaag van 20 cm dik. De Aap-horizont wordt gevolgd door de C-horizont. De bovenzijde van de C-horizont was in alle boringen geroerd.

Figuur 9: Boorprofiel 4 met de bovenzijde linksonder en de onderzijde rechtsboven

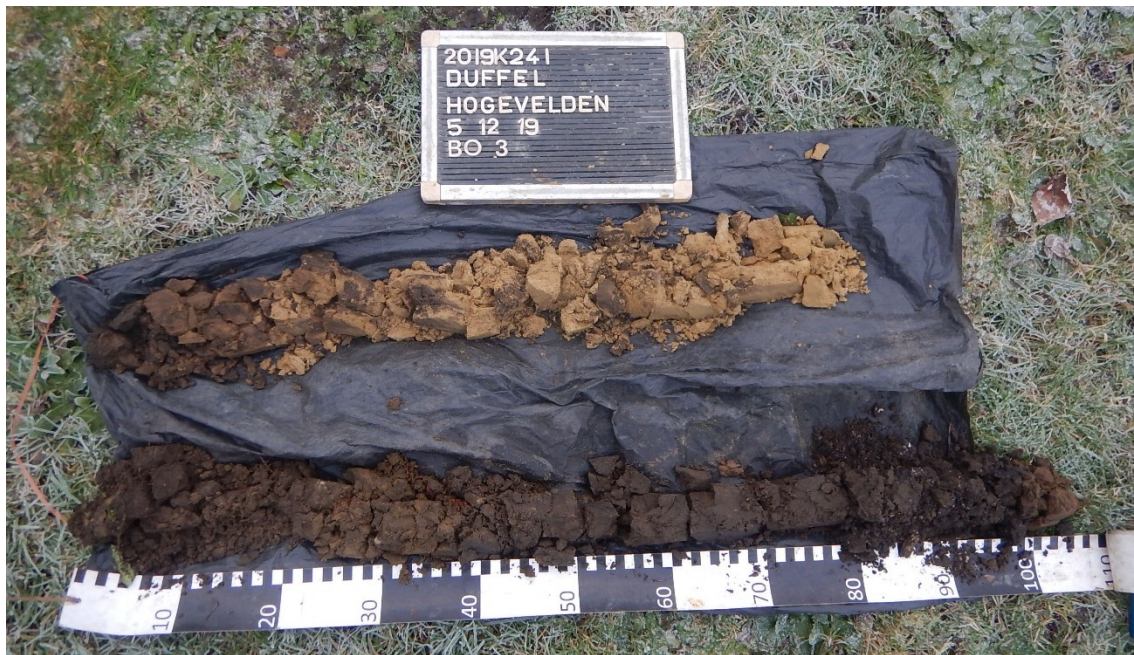
Een tweede typeprofiel is gelijkaardig aan het eerste typeprofiel, maar bevatte tussen de ploeglaag en de C-horizont nog opgebrachte lagen. Dit is het geval in boringen 2 en 3. Boring 2 stuitte op een diepte van 1,60 m onder het maaiveld, zonder de moederbodem bereikt te hebben. In boring 3 bleken twee opgebrachte lagen aanwezig, die baksteen bevatten. Op een diepte van 1,20 m onder het maaiveld werd hier de moederbodem vastgesteld.

**Figuur 10: Boorprofiel 3 met de bovenzijde linksonder en de onderzijde rechtsboven**

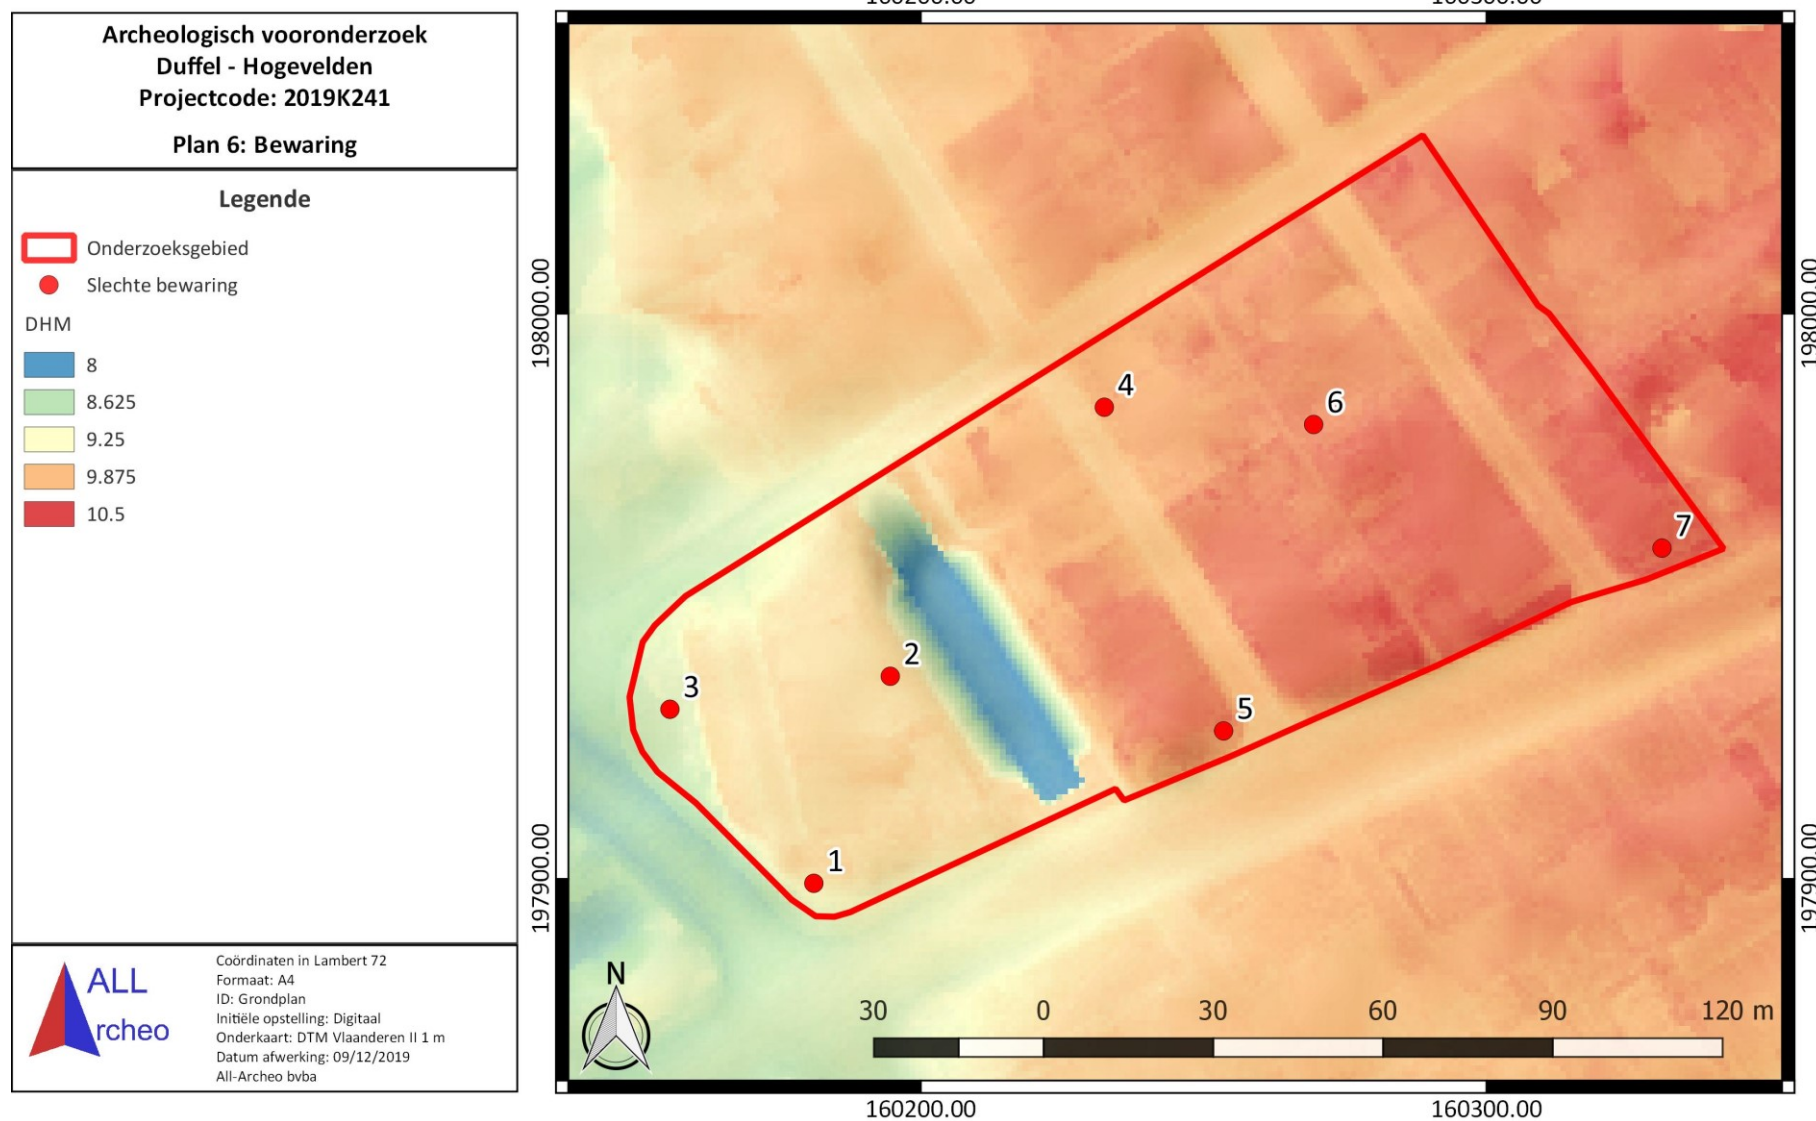
Nu we de bodemopbouw toegelicht hebben, kunnen we een inschatting maken van de bewaringstoestand van de natuurlijke aardkundige eenheden. Overall bleek sprake van een A-C bodemopbouw. Nergens zijn oudere natuurlijke aardkundige eenheden aangetroffen. In alle boringen waar de C-horizont vastgesteld werd, bleek de bovenzijde van de C-horizont geroerd. De geroerde C-horizont werd vastgesteld vanaf een diepte van 60 cm tot 1,20 m onder het maaiveld. De ongeroerde moederbodem ving aan vanaf een diepte tussen 1,30 en 1,60 m onder het maaiveld. Het geroerde pakket kent een dikte van 40 tot 70 cm. Dit leidt ertoe dat we de bewaring van de natuurlijke aardkundige eenheden op het terrein als slecht beschouwen.

De aanwezigheid van een geroerde laag moederbodem is hoogstwaarschijnlijk in verband te brengen met de verschillende bodemingrepen die in het verleden plaatsgevonden hebben op het terrein, in het kader van bouwactiviteiten en de aanleg van weginfrastructuur.

**Figuur 13: Overzichtsplan van de bewaring van de vastgestelde natuurlijke aardkundige eenheden, weergegeven op het DTM Vlaanderen II 1 m**
