Nota archeologie Halen (Zelem) Dorpsstraat 37-39

Verslag van de resultaten van het landschappelijk bodemonderzoek
PROGRAMMA VAN MAATREGELEN
2019L77

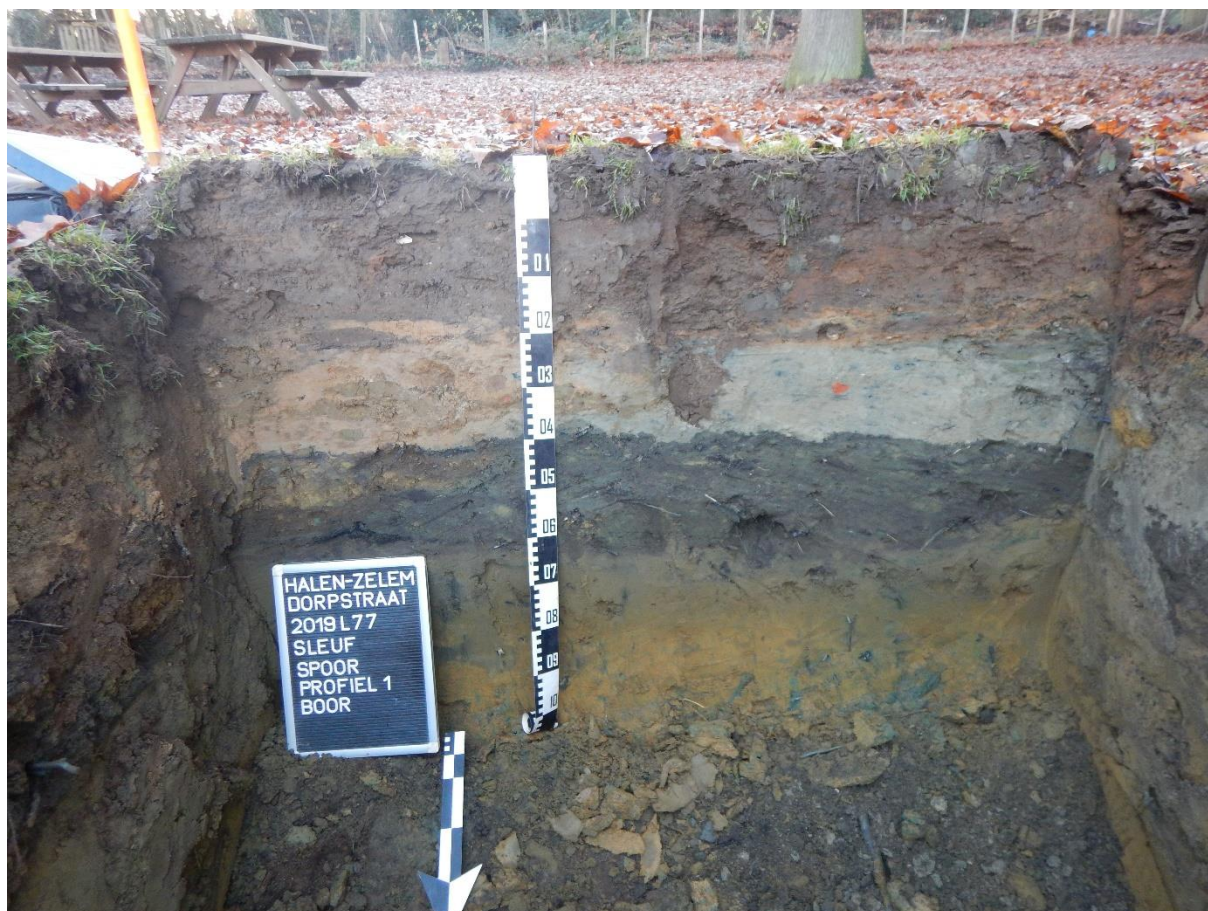
COVERFOTO: proefput 1, profielkolom

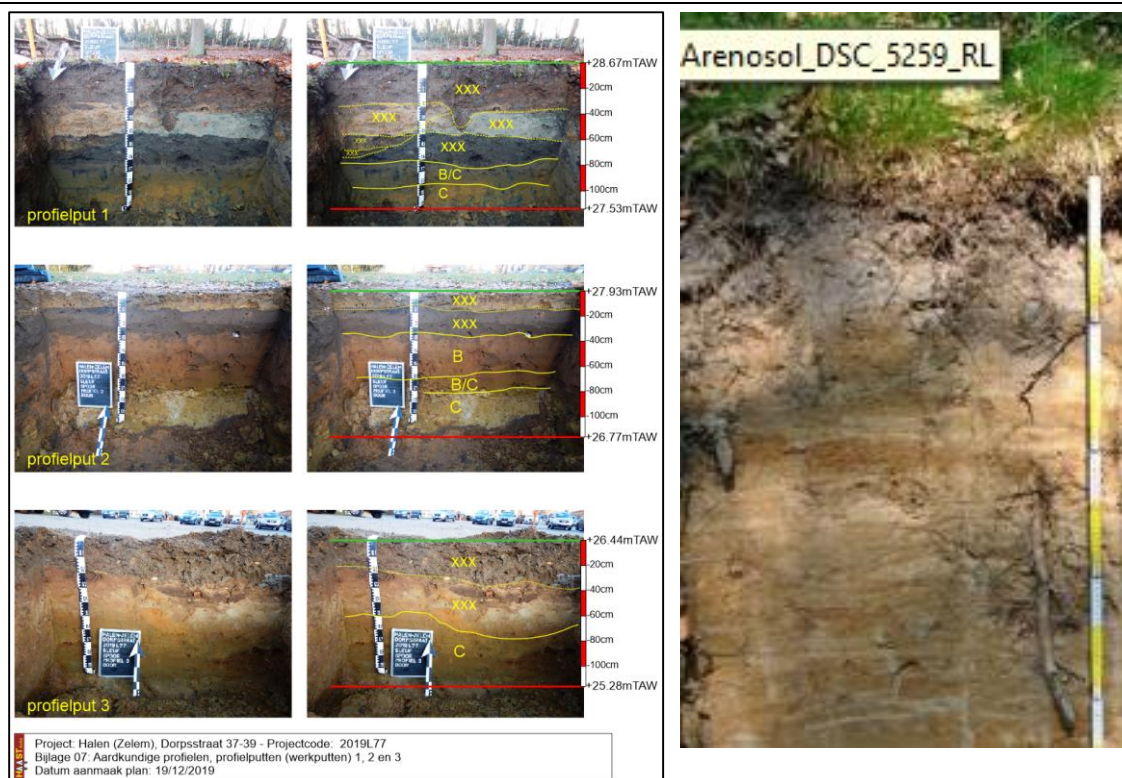
Fig. 3: Profielkolommen in de aangelegde proefputten vergeleken met het referentieprofiel van een arenosol (ZAf bodem)

Algemeen kan gesteld dat behoudens het centrale deel van het terrein een sterk geroerde bodemopbouw werd aangetroffen terwijl centraal het terrein slechts matig verstoord lijkt te zijn. Maar, de bodemopbouw komt niet overeen met de verwachting; een ZAf, zand-bodem. De aangetroffen B-horizont is duidelijk een zandleem horizont, zelfs bijna lemig van structuur en textuur. Noch in werkput 1, 30 meter meer zuidelijk aangelegd, noch in werkput 3, 36 m meer noordelijk aangelegd, werd een gelijkaardige horizont/bodem aangetroffen.

Bovendien geen enkele van de aangetroffen stratigrafieën is te vergelijking met het referentieprofiel zoals weergegeven op fig. 5. In de omgeving bevinden zich ook w-ZBf bodems. Behoudens de drainageklasse, de A in ZAf kan zeer natte gronden betekenen terwijl de B in ZBf wijst op droge tot matig natte bodems, betekent het prefix w- "klei-zandsubstraat", hetgeen, gelet op de gleyverschijnselen en de eerder lemige textuur van de bodem hier meer van toepassing zou zijn wat betreft de diepere ondergrond (-80 cm tov het maaiveld).

Zowel uit de proefputten 1, 2 en 3 als uit de proefsleuven 1 en 2 blijkt dat binnen het projectgebied de bodemopbouw ernstig verstoord is. Nergens werd een echte Ap horizont aangetroffen en de lemige B-horizont die aangetroffen werd in werkput 2 en de proefsleuven 1 en 2, beperkt zich tot het centrale deel van het projectgebied. In de proefputten 1 en 3 werd deze horizont niet aangetroffen. Bovendien staat deze horizont
