# Nota archeologie Halen (Zelem)

## Dorpsstraat 37-39

Verslag van de resultaten van het landschappelijk bodemonderzoek  
(proefputten en proefsleuven)  
2019L77

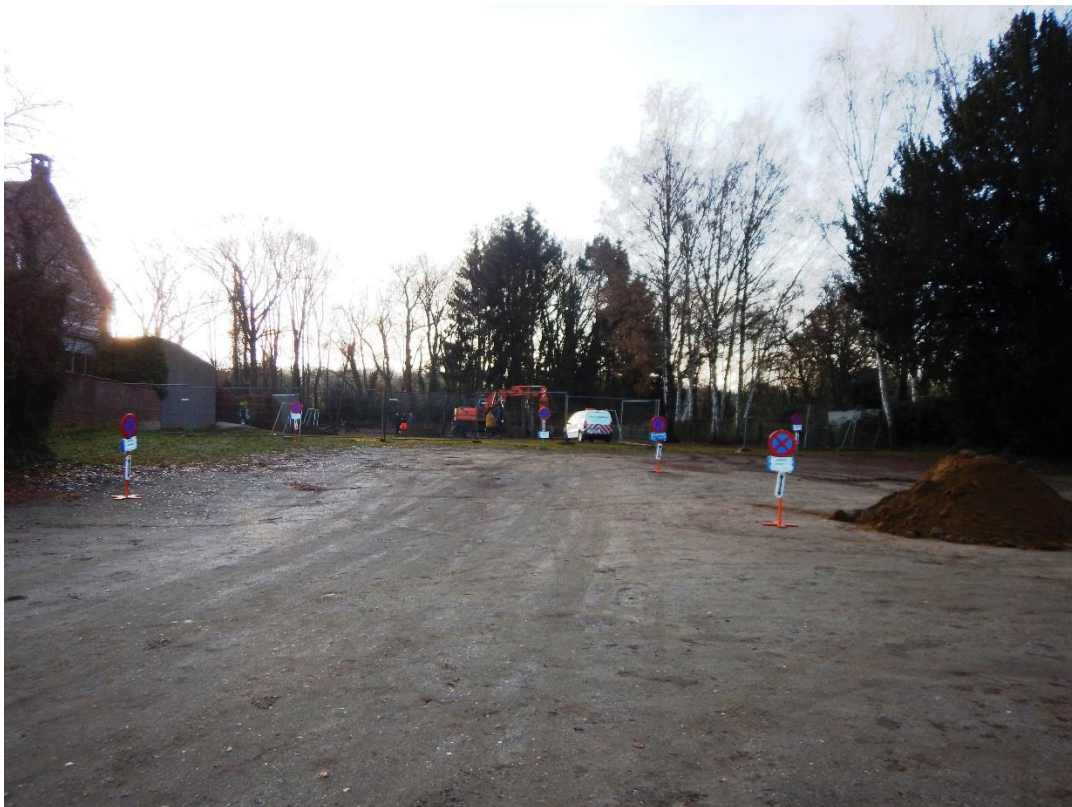
Fig 1: het terrein gefotografeerd op 12-12-2019 vanuit de Dorpsstraat

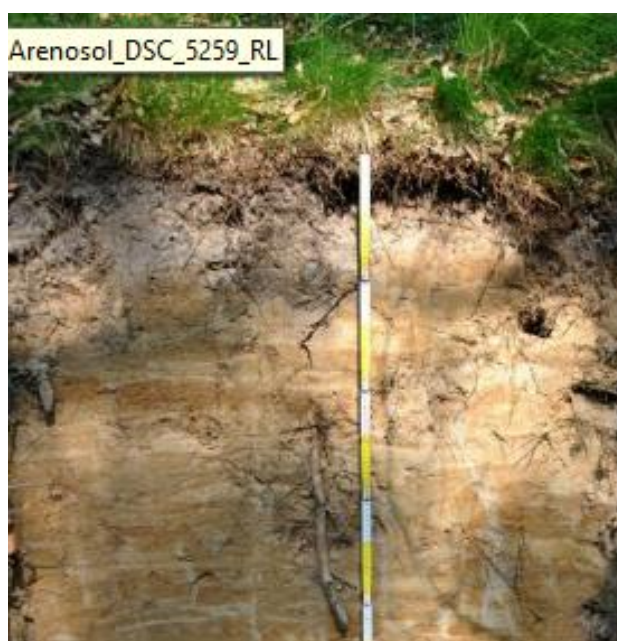
Als referentie werd in archeologienota 9642 een referentiefoto opgenomen van een **br.dy** (brunic dystric arenosol) opgenomen; de bodemkartering volgens de bodemclassificaties opgenomen in de World Reference Base (WRB). Arenosol (br.dy, geel ingekleurd) Arenosols zijn erg zandige bodems, over minstens 1 m diepte, met een beperkte profielontwikkeling. **Br** staat voor *brunic* (Vertoont beginnende profielontwikkeling als verkleuring en/of structuurvorming in zeer zandig materiaal) en **dy** voor *Dystic* (lage basenverzadiging).

Fig. 5: Voorbeeld van een Brunic Arenosol

Bovendien geen enkele van de aangetroffen stratigrafieën is te vergelijking met het referentieprofiel zoals weergegeven op fig. 5. In de omgeving bevinden zich ook w-ZBf bodems. Behoudens de drainageklasse, de A in ZAf kan zeer natte gronden betekenen terwijl de B in ZBf wijst op droge tot matig natte bodems, betekent het prefix w- “klei-zandsubstraat”, hetgeen, gelet op de gleyverschijnselen en de eerder lemige textuur van de bodem hier meer van toepassing zou zijn wat betreft de diepere ondergrond (-80 cm tov het maaiveld).

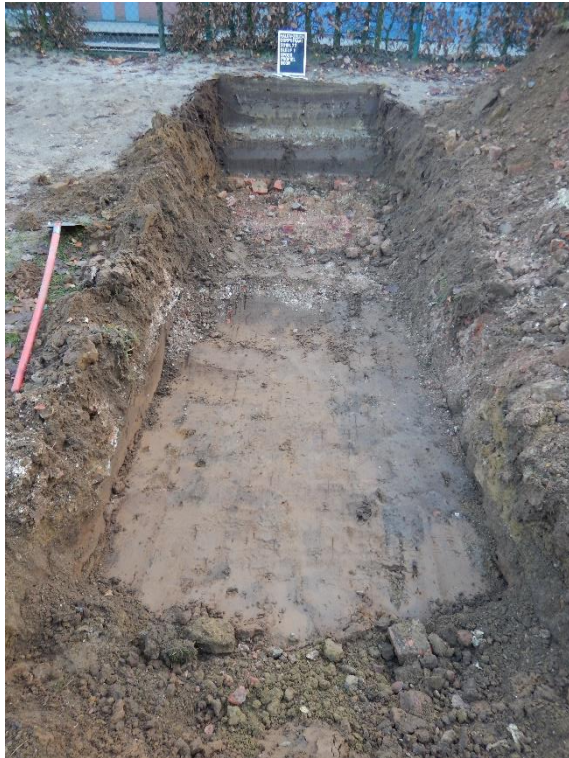
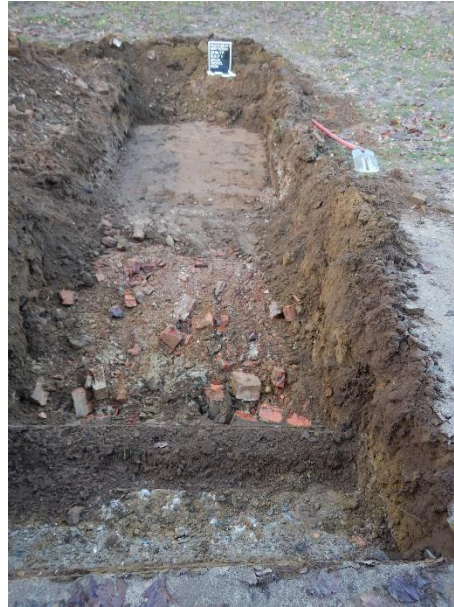
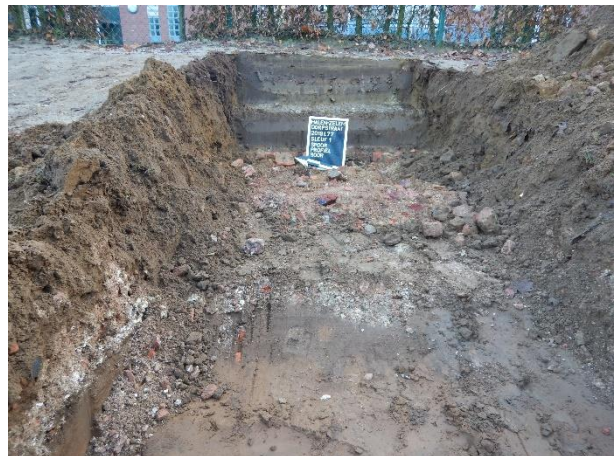
In proefsleuf 1, aan de oostgrens van het projectgebied tegen de school werd in de helling een proefsleuf aangelegd van 1,80 m breed en 6,20 m lengte. Het terrein stijgt hier plots van 28,26m TAW naar 29,12 m TAW over een afstand van nauwelijks vier meter. Meteen bij de eerste graafbeweging bleek het terrein opgevuld met bouwpuin. Dat puin bleef het beeld van de sleuf domineren over de volledige lengte en tot een diepte van meer dan een meter aan de oostzijde van de sleuf en 40 cm diepte aan de westzijde. Daar werd de bodem steeds "lemiger" met in de zuidelijke helft van de sleuf nog steeds de sporen van een kuil, grijsbruin tot donkergrijs van kleur vermengd met recent bouwpuin.

Fig. 8: Proefsleuf 1 aan de oostgrens van het terrein

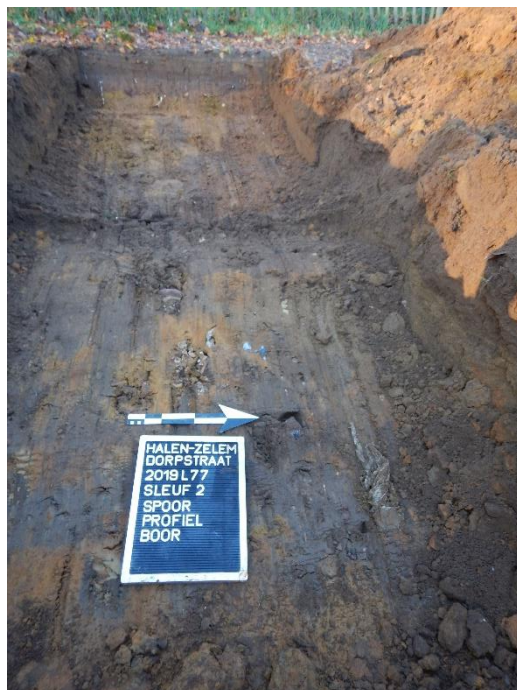
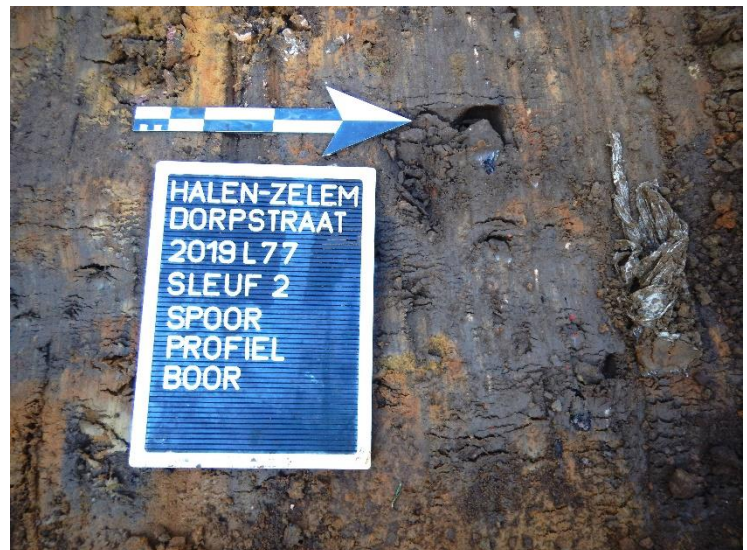
Proefsleuf 2, werd aangelegd in het verlengde van proefsleuf 1 tegen de westelijke grens van het projectgebied. De sleuf meet 1,80 m breed en is 5,70 m lang. Onmiddellijk onder de strooisellaag werd hier de lemige B-horizont zoals beschreven n profielkolom 1 aangetroffen. Maar, over het volledige oppervlak en tot een uitgegraven diepte van 70 tot 80 cm (en dieper) werd afval aangetroffen in de vorm van resten van plasticfolie, bouwpuin en ander afval.

Fig. 9: Proefsleuf 2 aan de westgrens van het terrein
