# ARCHEOLOGISCHE EVALUATIE VAN HET BODEMARCHIEF AAN DE DORPSSTRAAT EN DE BETEKOMSESTEENWEG TE BEGIJNENDIJK (VLAAMS-BRABANT) (21.176)

## RAPPORTAGE LANDSCHAPPELIJKE BORINGEN

ABO Archeologische Rapporten 863

Dossiernr. 24398.R.01 (intern) / 21.176  
(extern)

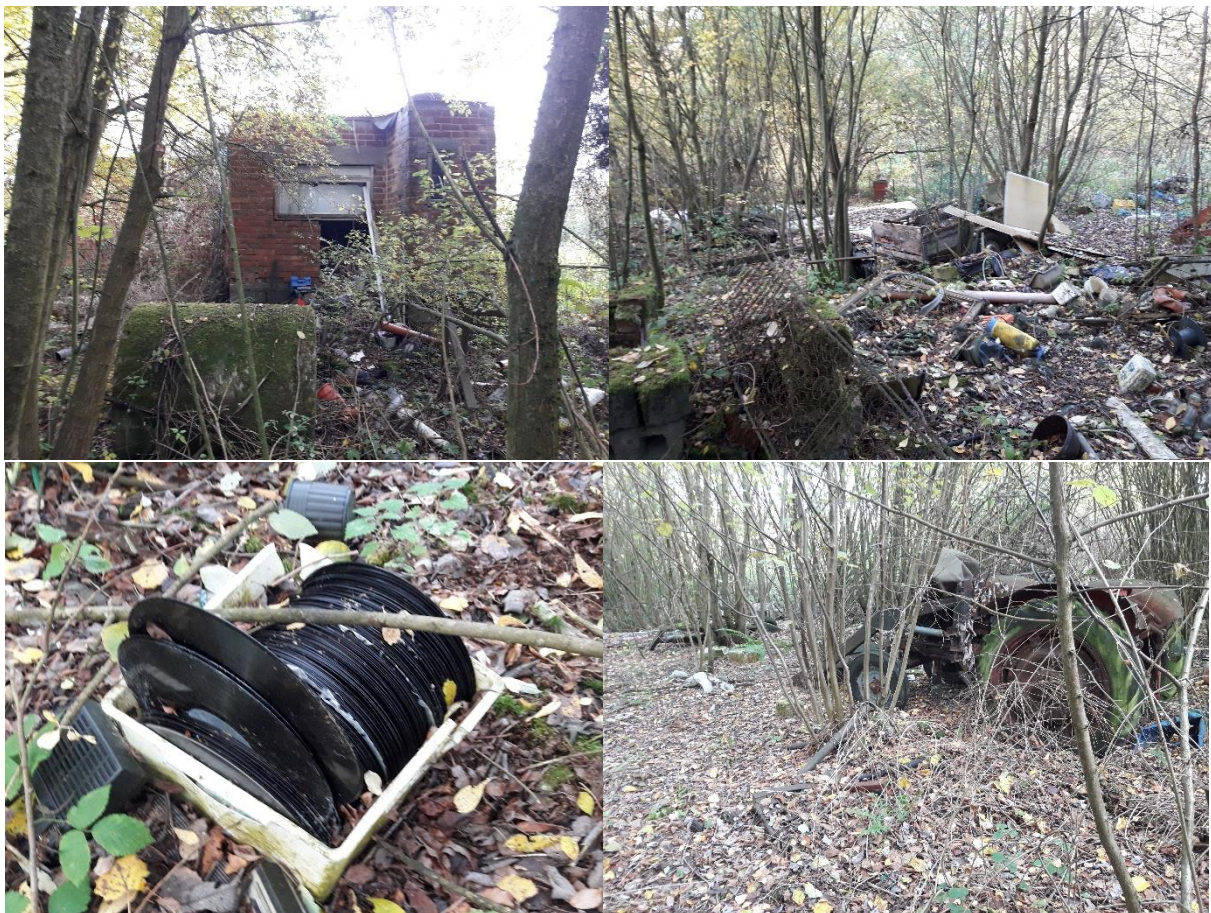
Figuur 3: Situatie op het terrein ter hoogte van het terrein waar het bufferbekken komt.

Zoals op de luchtfoto te zien is staan er ter hoogte van het terrein waar de bufferbekken komt bomen en enkele gebouwen. Op het terrein werd duidelijk dat deze gebouwen niet meer in gebruik waren. Op het perceel lag ook zeer veel afval dat zich de laatste jaren had opgehoopt op een clandestiene manier (Figuur 3). Er stonden ook veel bomen en op sommige locaties lage struiken wat het perceel soms moeilijk bereikbaar maakte. Van noordwest naar zuidoost schommelt de hoogte tussen 12,0mTAW en 12,6mTAW. Van noordoost naar zuidwest helt het terrein licht af. Het hoogste punt in het noordoosten ligt op ongeveer 12,75mTAW, het laagste punt in het zuidwesten ligt op ongeveer 12,0mTAW.

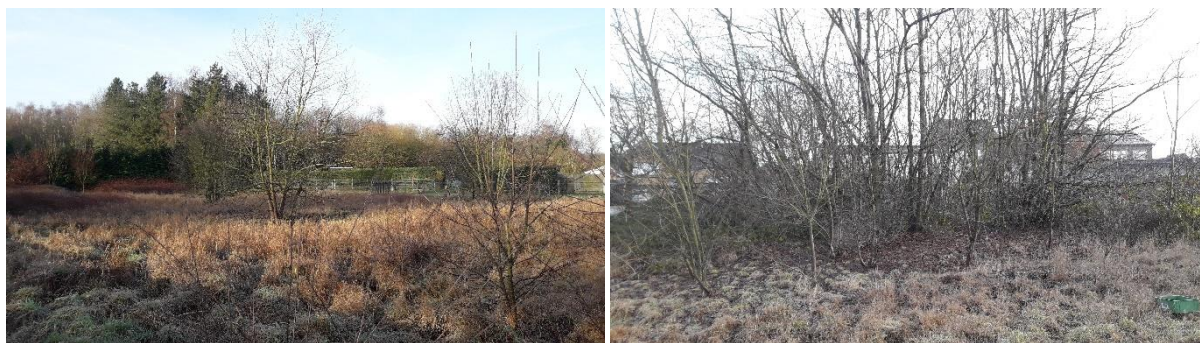
Figuur 4: Situatie op het terrein waar het terrein voor grondverbetering komt.

Het perceel waar het terrein voor grondverbetering komt bestaat voor het grootste deel uit grasland. Aan de kant van de Dorpsstraat staat een bosje kleine bomen. Op de rest van het terrein stonden soms lage struiken, maar het wordt voornamelijk gekenmerkt door gras (). Van nooroost naar zuidwest helt het terrein af. Aan de straatkant in het noordoosten ligt het terrein op ongeveer 13,75mTAW, in het zuidoosten van het perceel is dat nog maar 12,4mTAW. Het terrein helt dus meer dan 1m af. Van noordwest naar zuidoost is er geen helling en schommelt de hoogte beperkt.

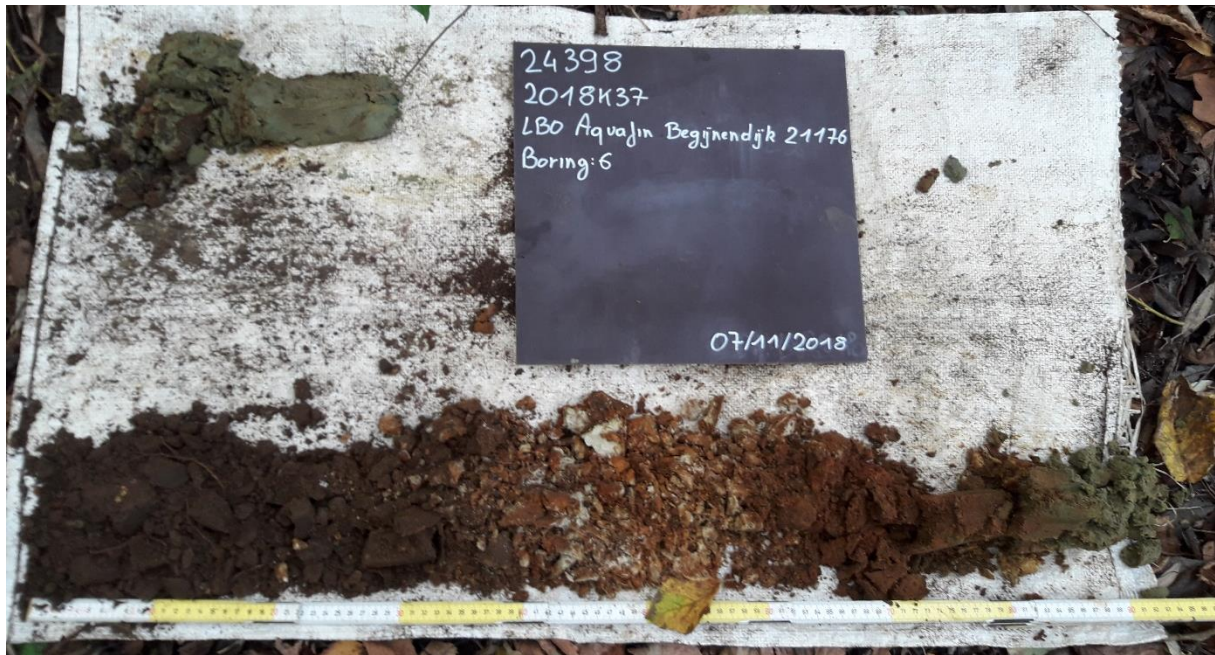
Figuur 8: Boorprofiel van boring 6 ter illustratie van een Scm-bodemtype.

Volgens de Belgische Bodemkaart komt ter hoogte van het terrein waar het bufferbekken komt het **Scm**-bodemtype voor. Dit is voor boringen 5, 6 en 7 ook het geval. Dit is een matig droge lemig zandbodem met dikke antropogene humus A horizont. De landschappelijke boringen tonen aan dat de bodem is opgebouwd in lemig zand. De A horizont is sterk humeus en de dikte ligt tussen 30cm en 40cm, dit is beduidend minder dan de 60cm die de bodemkaart aangeeft. Volgens de bodemkaart komen roestverschijnselen voor tussen 60cm en 90cm. De boringen tonen aan de roestverschijnselen al vroeger voorkomen, rechtstreeks na de A-horizont (30-40cm). Ten slotte zegt de bodemkaart het een plaggengrond is, de boringen tonen aan dat dit niet het geval is. De landschappelijke boringen tonen aan dat er een lichtgrijze E-horizont is die sterke roestverschijnselen vertoont. Deze wordt gevolgd

door een oranje B horizont. De onderliggende C horizont is opgebouwd uit glauconiet en zeer grof zand. In Figuur 8 staat het boorprofiel van boring 6 ter illustratie van dit bodemtype.

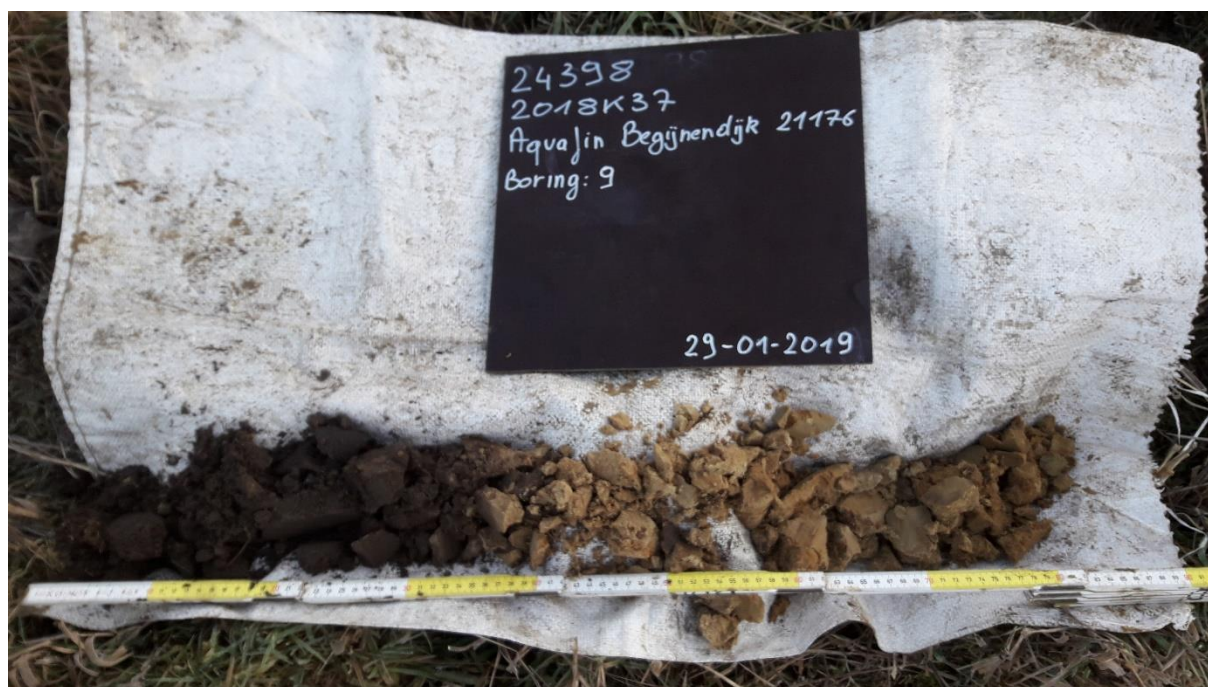
Figuur 12: Boorprofiel van boring 9 ter illustratie van het A-C-profiel.

Volgens de Belgische bodemkaart is er in het zuidwesten van het perceel waar het terrein voor grondverbetering komt een **Scm**-bodem. In het noordoosten is er het **OB**-bodemtype wat een verstoorde bodem is. Het kan ook een gevolg zijn van het niet karteren van de bodem ter hoogte van deze zone. De Scm-bodem is een droge lemige zandbodem met een dikke antropogene humus A horizon. De dikke humus A-horizont (ca. 60cm) is aanwezig, maar deze wordt rechtstreeks gevolgd door een neutraalbeige C-horizont. Er is geen E en/of B horizon aanwezig.
