ADEDE ARCHEOLOGISCH RAPPORT 521

# Kapellen – Markt Fase 2 (Antwerpen)

Verslag van de resultaten door  
middel van poefsleuven.

| Projectcode | 2020A411 |

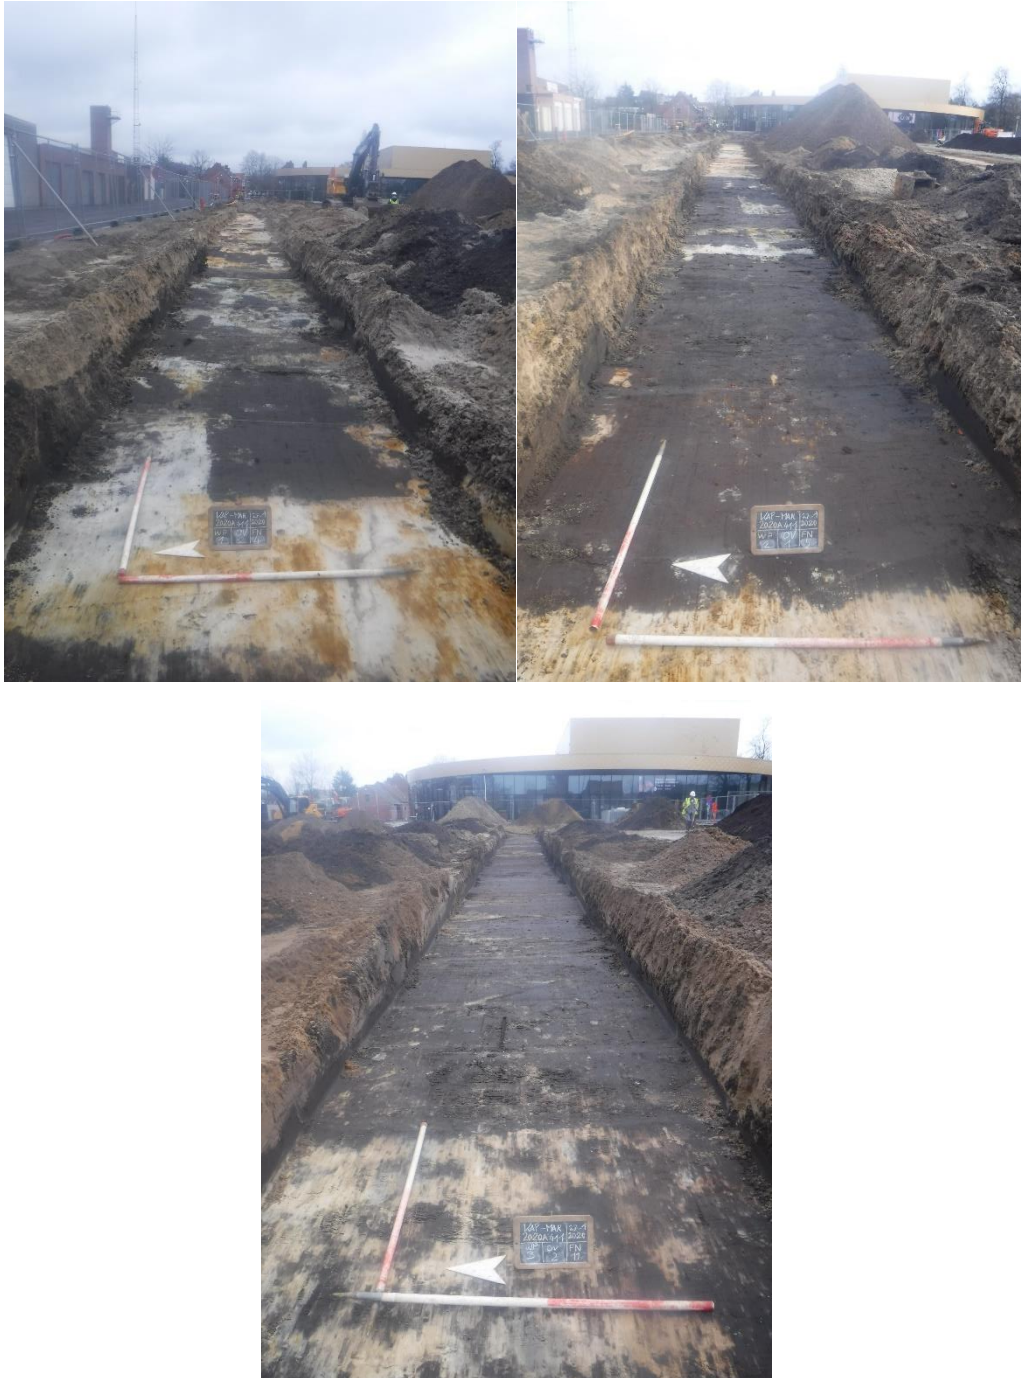
Figuur 5. Overzichtsfoto's werkput 1-3.

Het onderzoeksveld was verhard en in gebruik als parking. De verharding bestond variërend uit asfalt en klinkerverharding, gevolgd door een stabilisélaag maar daaronder een 20 cm dikke zandlaag. De gemiddelde hoogte van het maaiveld bedroeg 7.8m TAW en heeft een zeer lichte helling. In het zuiden bedroeg dit 7.9m TAW, terwijl het noorden zich rond 7.8m TAW bevond.

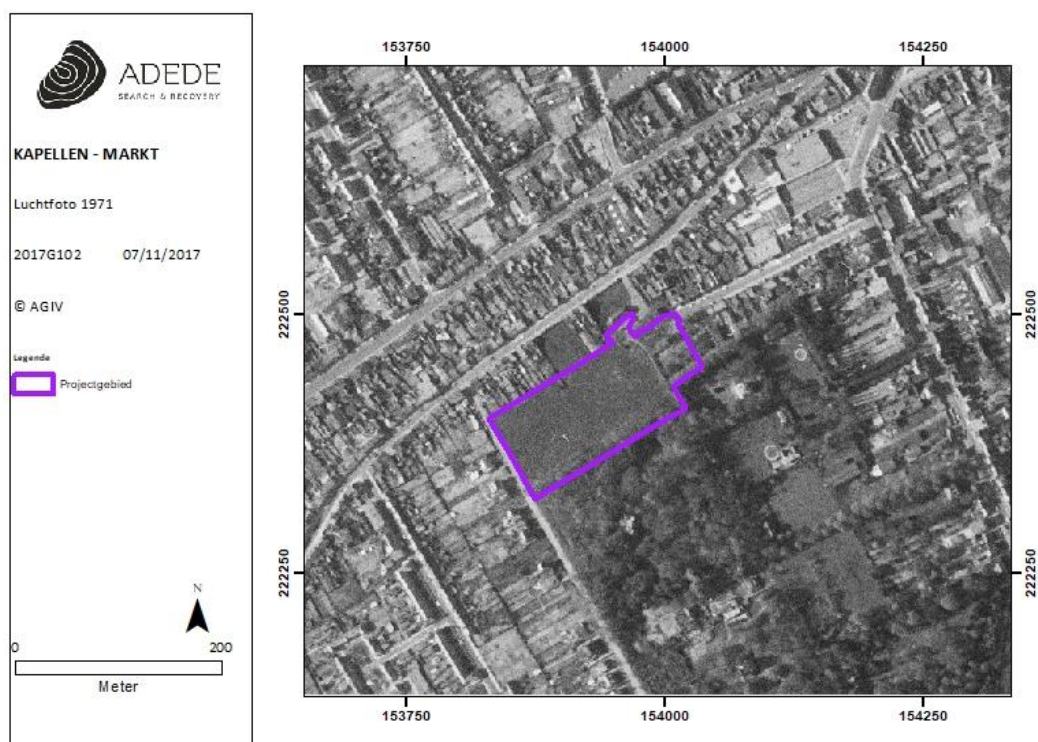
Figuur 7. Situering van het projectgebied op de orthofoto 1971

Een algemene interpretatie van de bodem binnen het onderzoeksgebied beschrijft twee verschillende situaties. Een eerste, meest voorkomende, toont een reeds vergraven toplaag die doorheen de C-horizont reikte, lokaal zelfs was de C-Horizont volledig vergraven. Dit verklaart tevens de diepte van de huidige Ap horizont die tot ca. 95 cm diep reikt, dit terwijl in het minst verstoorde deel de dikte van de A-horizont eerder 30-35cm bedraagt. Een mogelijke verklaring voor de aanleg van de vermoedelijke dump/bouwputten (infra) is dat deze plaatsgevonden hebben voorafgaand aan de aanleg van de huidige parking, voor het eerst zichtbaar op de orthofoto uit 1979 - 1990<sup>9</sup>.

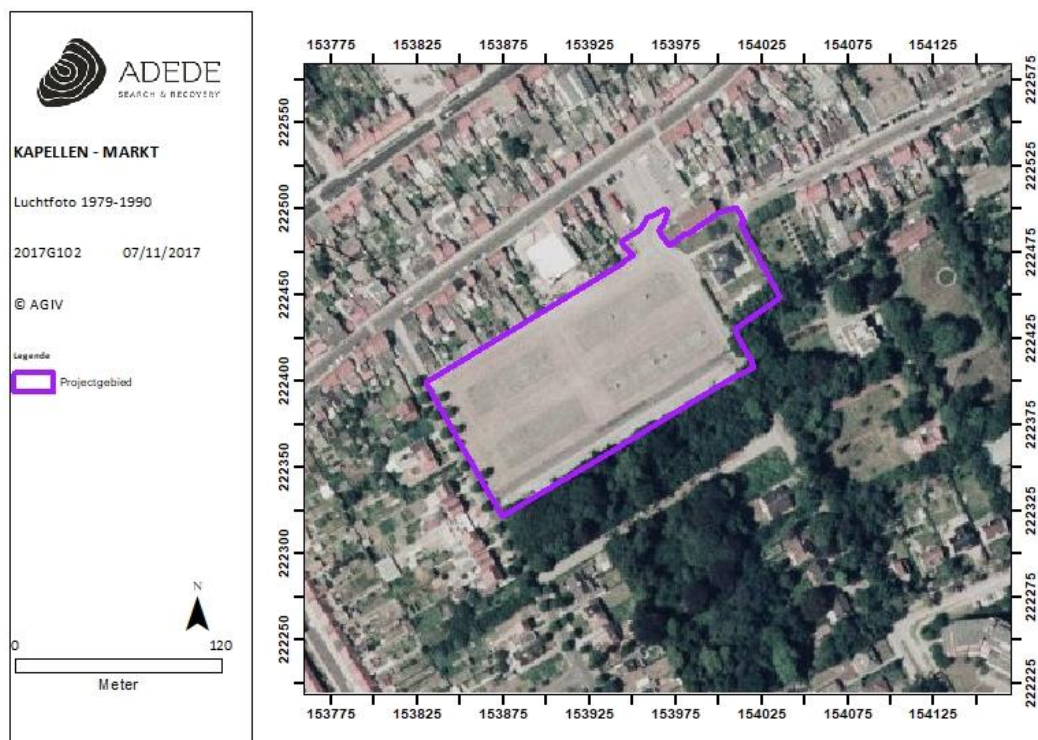
Figuur 8. Situering van het projectgebied op de orthofoto 1979 - 1990

Zoals reeds aangehaald werd de oorspronkelijke bodemopbouw nergens herkend. Dit was te wijten aan de aanleg van de parking in de tweede helft van de 20<sup>e</sup> eeuw. De bodemopbouw in profiel 1 bestond uit de toplaag, bestaande uit een 25cm dikke zand-grind stabillisélaag. Hieronder bevond zich een sterk geroerd pakket met een dikte van ca. 40cm ter hoogte van profiel 1, lokaal in het terrein reikten deze tot een diepte van meer dan 1.1m in de vorm van dumpkuilen. Dit pakket kende een scherpe aflijning en reikte lokaal doorheen de zand(lem)ige C-Horizont. De reductiehorizont trad reeds op een diepte van ca. 75cm. Profiel 2 schetste een gelijkaardig beeld, namelijk een verstoring die doorheen de C-horizont reikte met roestverschijnselen aan de bodem van het profiel. Algemeen kan men spreken van een lemige zandbodem zonder profiel die sterk gleyig is met een reductiehorizont.

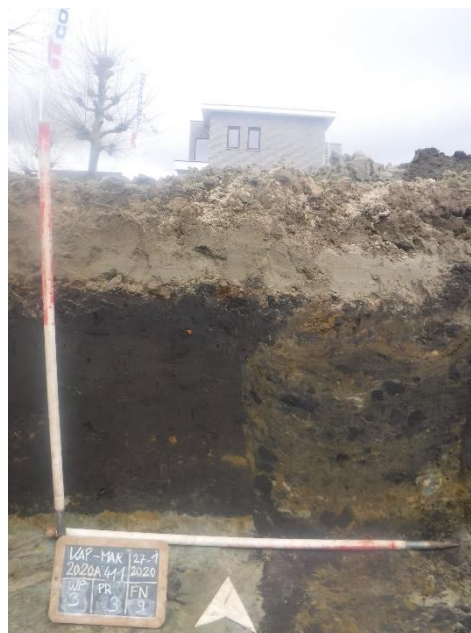
Figuur 11. Profiel 3

Profiel 3 kende tevens een zware verstoring. In dit profiel is doorheen het dikke sterk geroerde pakket dat ook te herkennen was ion de andere profielen een bijkomende verstoring zichtbaar met een sterk verrommelde vulling.

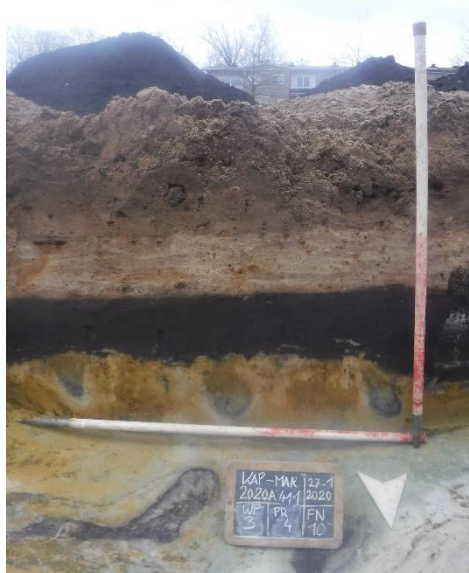
Figuur 12. Profiel 4

Profiel 4 kende tevens een zware verstoring, met dat verschil dat er zich onder de zandige grindlaag nog een 25-30cm dik aangevoerd zandpakket bevond.

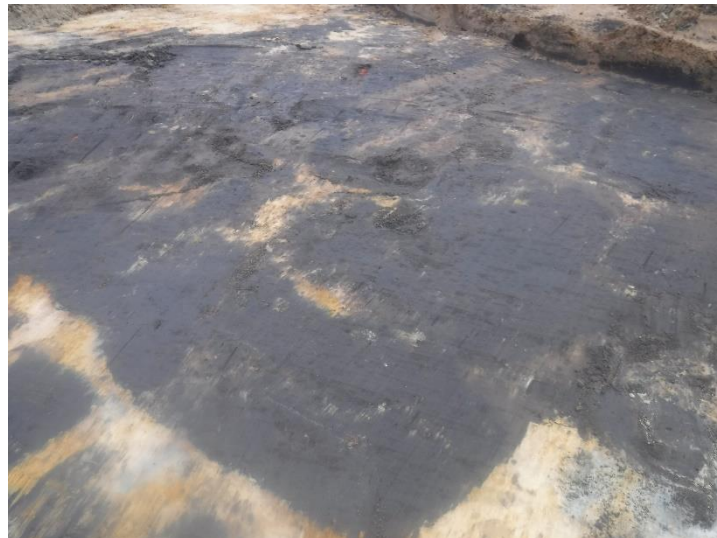
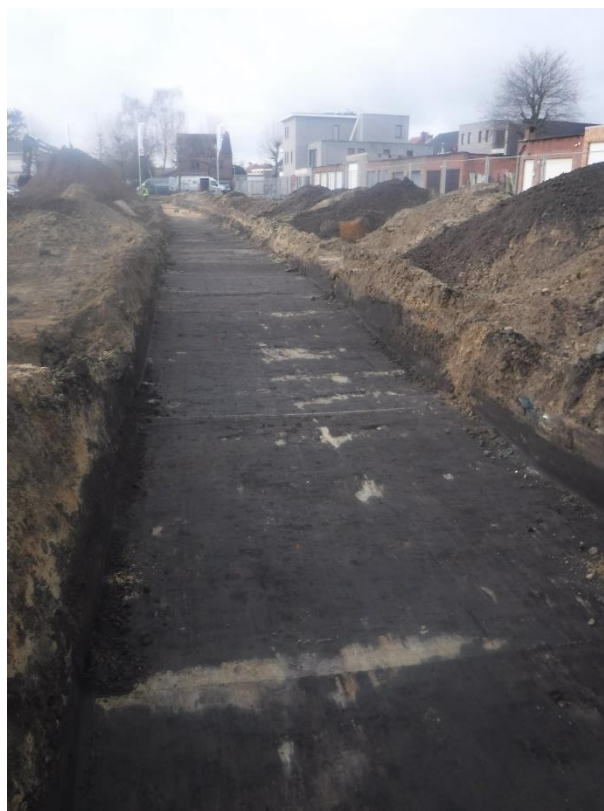
Figuur 14. Overzichtsfoto's van verstoringen

Tijdens dit proefsleuven onderzoek werden geen sporen gedocumenteerd. De bodem in de sleuven was zodanig verstoord dat er amper onverstoorde zones aangetroffen werden. De meeste verstoringen waren rechthoekig van vorm of onregelmatig, met scherpe, duidelijke aflijningen. Deze verstoringen hebben meestal een zeer donkere en dense vulling, gelijkaardig aan het sterk geroerd pakket dat zichtbaar is in de bodemprofielen. Vermengt doorheen de vulling kunnen verschillende materialen aangetroffen worden, zoals baksteenfragmenten en ander bouwpuin, glas, ...

De verstoringen bevinden zich zeer dicht bij elkaar, met soms maar enkele centimeters van de moederbodem zichtbaar tussenin (Figuur 14). Dit grote aantal recente verstoringen binnen het onderzoeksgebied, zijn waarschijnlijk machinaal aangelegde dumpputten.

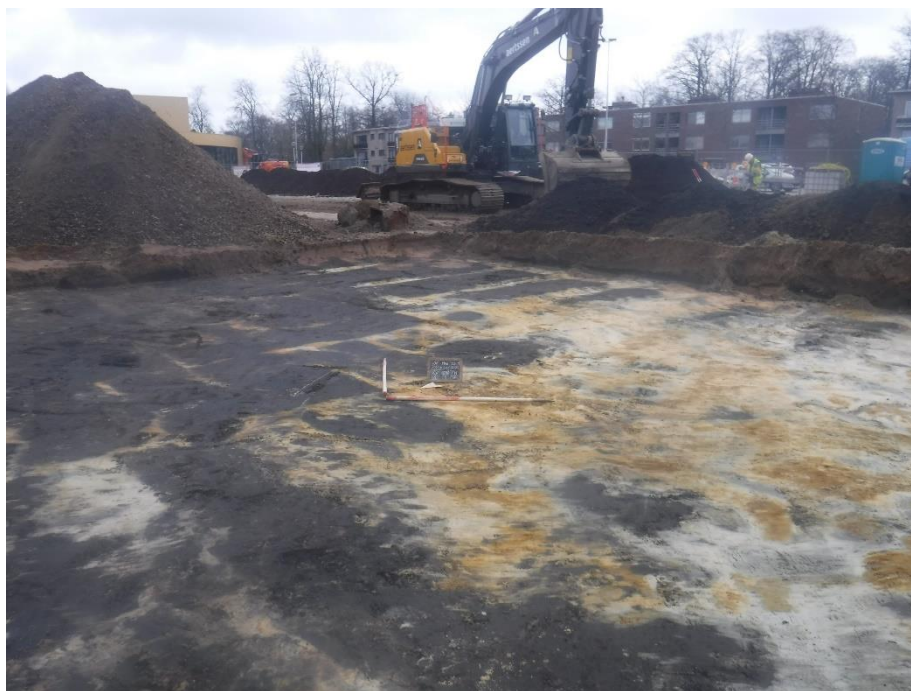
Figuur 17. Overzicht Kijkvenster met zicht op verstoorde zones

Ter hoogte van proefsleuf 2 werd een kijkvenster aangelegd ten einde een uitbreiding te voorzien binnen de minst verstoorde zone om een volledig geheel van het onderzoeksgebied te waarderen. Dit kijkvenster kenmerkte zich eveneens door een afwezigheid aan archeologisch interessante sporen en bleek bijna volledig verstoord te zijn.
