# Diksmuide – Hof ter Bloemmolens

Historisch  
desktonderzoek  
a.d.h.v. historische  
luchtfoto's en  
loopgravenkaarten

**Rapport:** CHAL-rapport 98

**Projectcode:** 2020A514

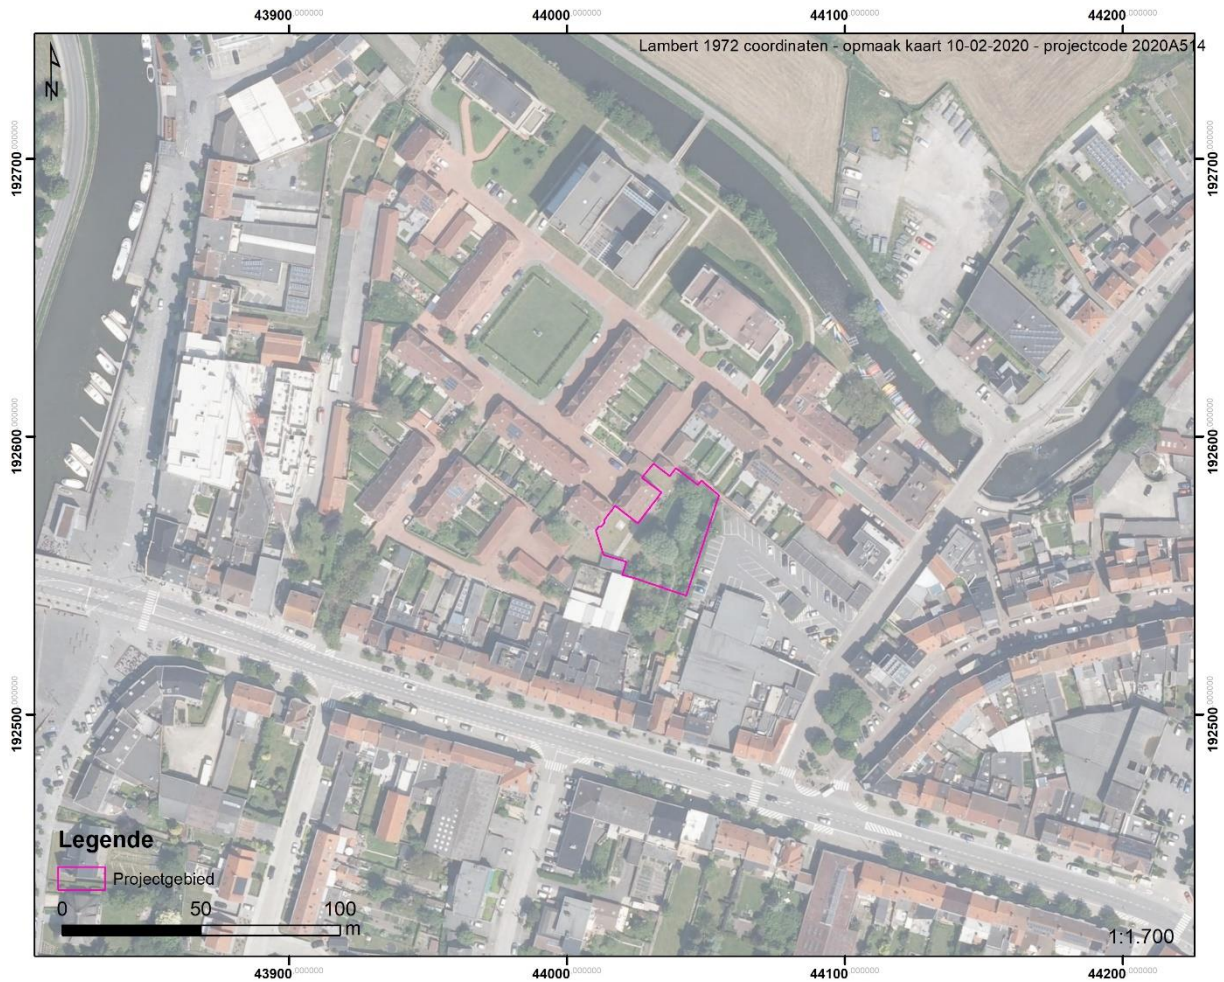
Figuur 1 Afbakening studiegebied (bron orthofoto agiv.be)

Het projectgebied bevindt zich in Diksmuide net ten zuiden van de spoorlijn en de N35/Esenweg.

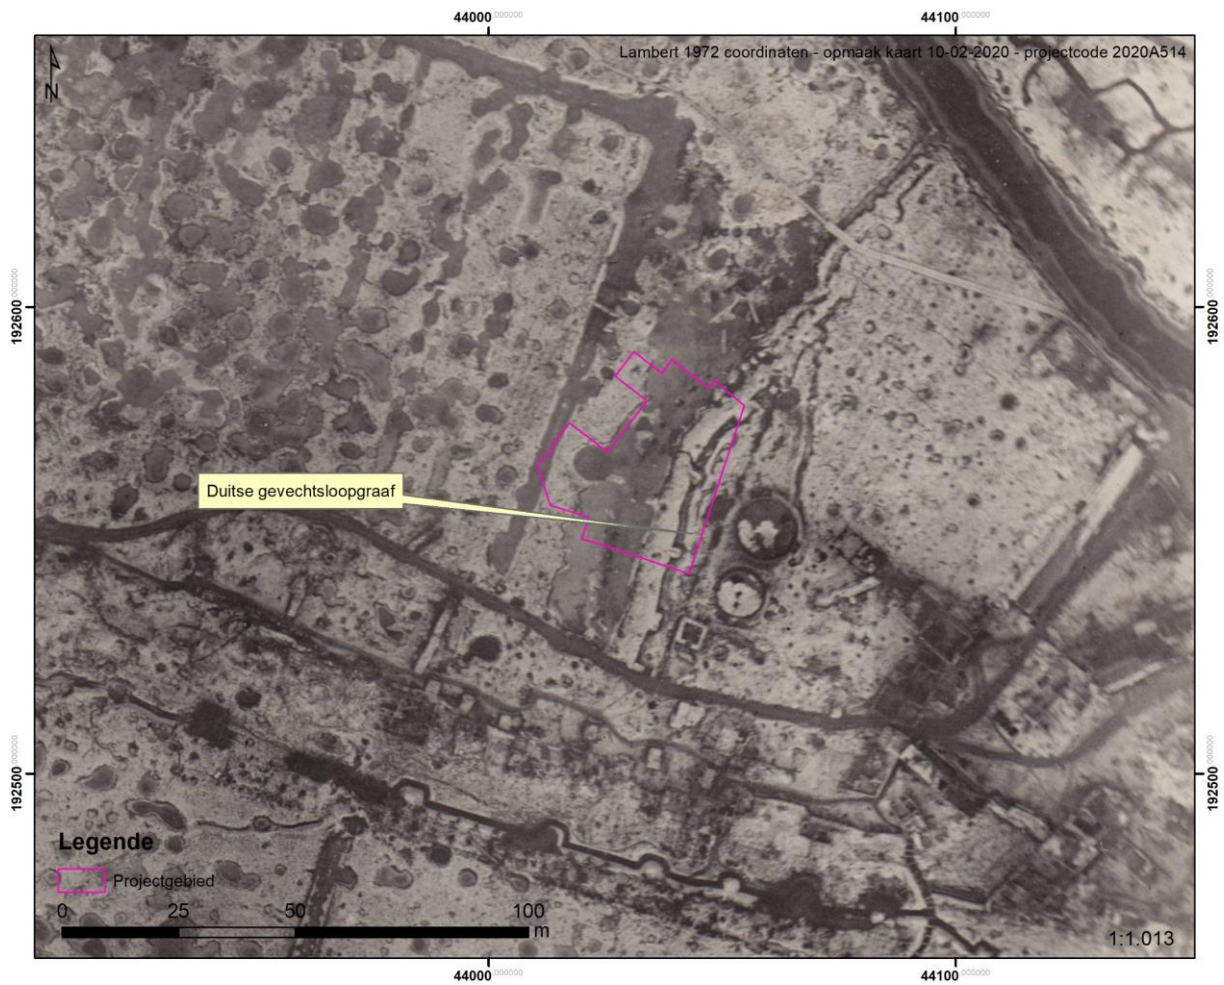
*Figuur 10 Belgische luchtfoto genomen op 26 januari 1917 (bron luchtfoto IFFM)*

Op latere luchtfoto's zijn bijna geen wijzingen meer te bemerken. Op een Belgische luchtfoto genomen in januari 1917 is eenzelfde beeld te zien (Figuur 10). Een loopgravenkaart van toont de structuur van de Duitse versterkingen en de rol van de loopgraaf binnen het projectgebied daarin (Figuur 11).

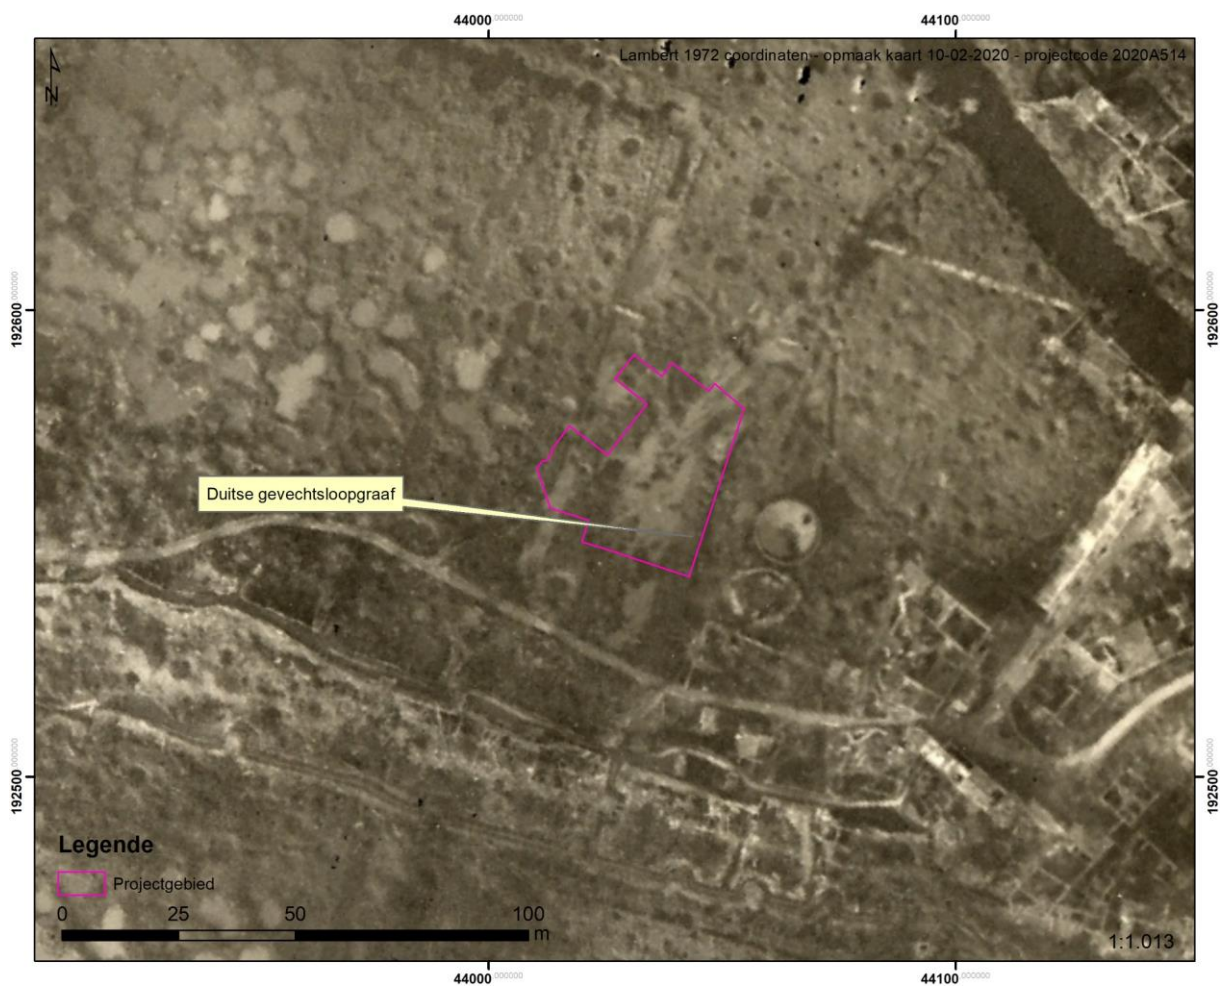
*Figuur 12 Belgische luchtfoto 11 oktober 1917 (bron: IFFM)*

houden. De loopgraaf krijgt het zwaar te verduren en ondervindt grote schade (Figuur 12). Op foto's van 22 maart 1918 is deze zelfs niet meer te herkennen en ligt deze in een grote watervlakte (Figuur 13).
