## Mannebeekstraat 2 (Waregem, West-Vlaanderen)

ARCHEOLOGIENOTA

DEEL 1: VERSLAG VAN RESULTATEN

VOORONDERZOEK MET INGREEP IN DE BODEM (2020A320)

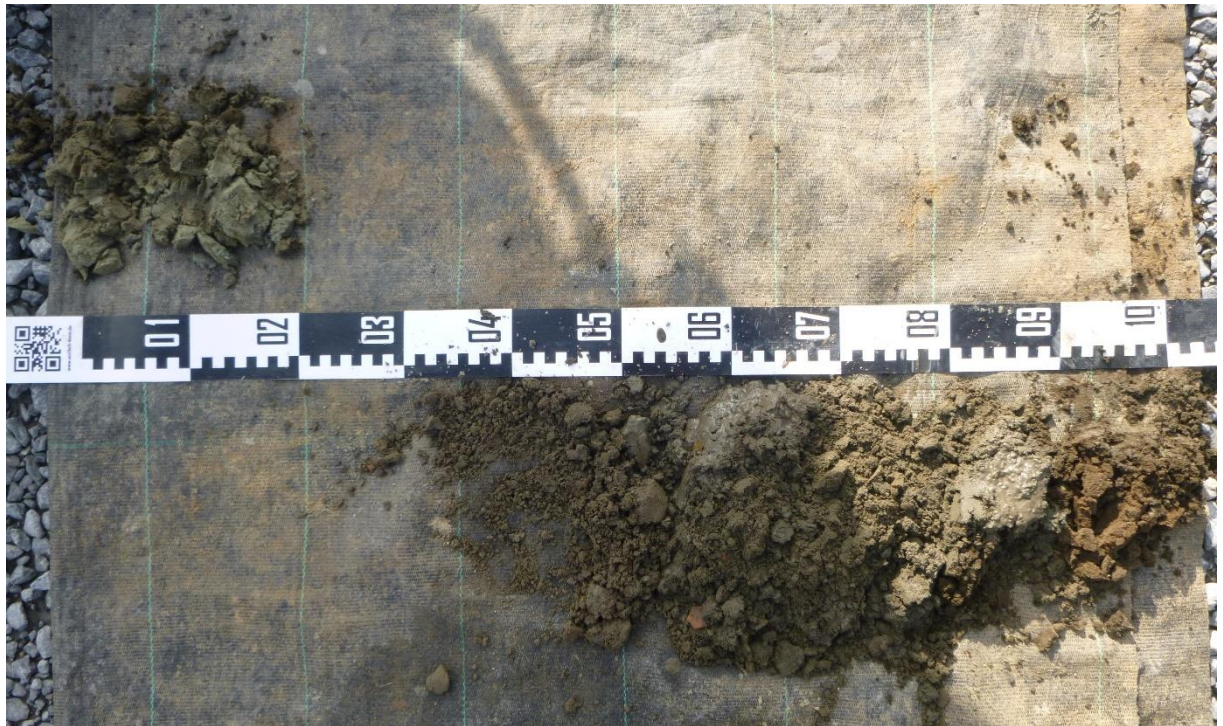
**Figuur 27.:** Overzichtsfoto van boring BP26, uitgelegd van links naar rechts en van onder naar boven. De afgegraven verharding is niet zichtbaar op deze foto. Deze foto is representatief voor boringen BP5, BP7, BP18 en BP26.

Tussen 100 en 120 cm-mv wordt de onverstoorde moederbodem aangetroffen in boringen BP5, BP7, BP18 en BP26. de moederbodem omschreven worden als een blauwgrijze tot donkergrijsblauwe laag (licht) lemig zand. Het zand heeft een fijne korrel en is sterk gereduceerd.

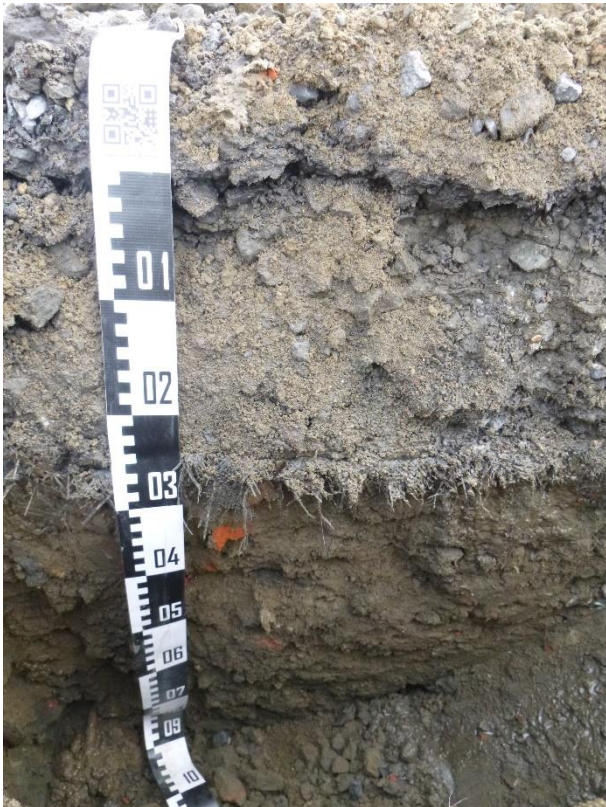
**Figuur 29.: Uitgraving van de verharding en dens puinpakket in profiel ter hoogte van boorpunt BP5.**

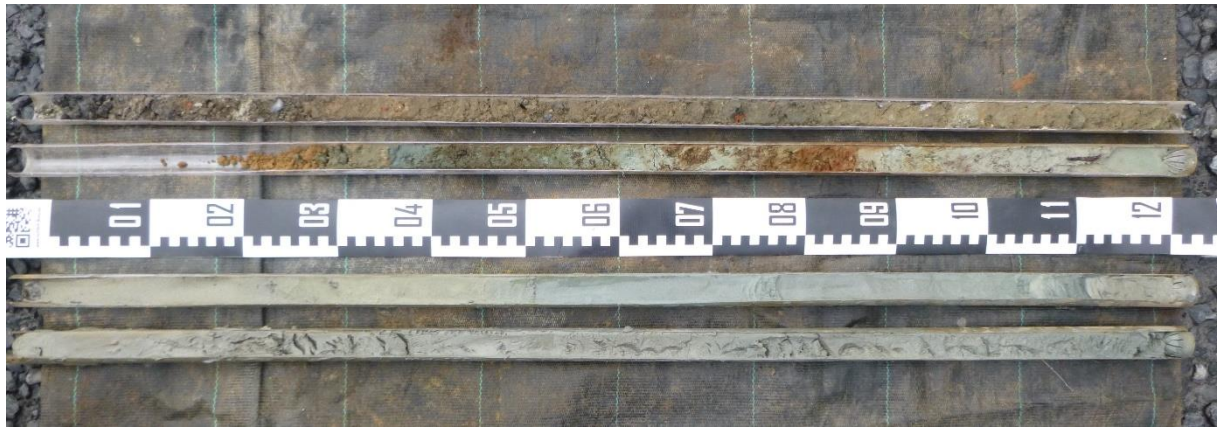
Figuur 30.: Overzichtsfoto van boring BP28, uitgelegd van links naar rechts en van boven naar onder.

Vanaf 110 à 135 cm-mv wordt de moederbodem aangetroffen. Tussen 110 à 135 en 150 à 175 cm-mv kan de moederbodem omschreven worden als een blauwgrijze tot donkergrijsblauwe laag (licht) lemig zand. Het zand heeft een fijne korrel en is sterk gereduceerd. In boringen BP11 en BP12 wordt tussen 150 à 170 en 175 à 210 m TAW een laag zandige klei tot kleiig fijnkorrelig zand. Het sediment heeft een blauwgrijze kleur en vertoont sterke roestverschijnselen zoals concreties. Hieronder en in boring BP17 wordt er als laatste tussen 175 à 210 en 240 à 480 cm-mv zand aangetroffen dat naar onder toe overgaat in licht lemig zand tot licht zandige leem. De afzettingen hebben een blauwgrijze tot beige kleur en zijn sterk gereduceerd. In boring BP11 zijn houtresten aanwezig in dit pakket.

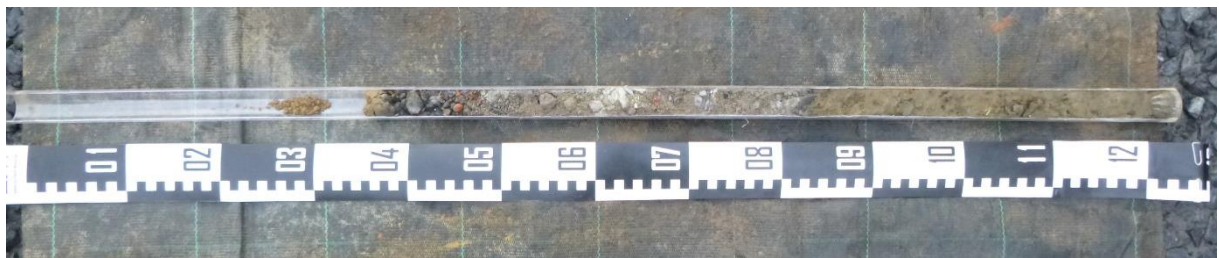
Figuur 31.: Overzichtsfoto van boring BP19, uitgelegd van links naar rechts en van boven naar onder. Deze foto is representatief voor boringen BP12, BP17, BP19 en BP23.

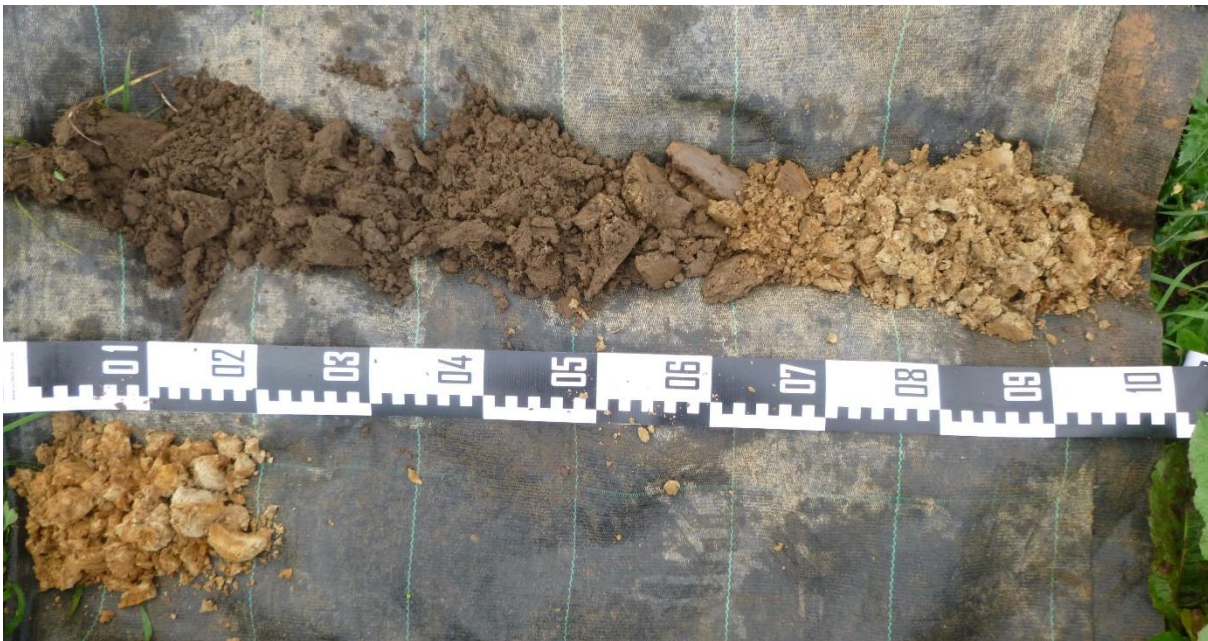
**Figuur 32.:** Overzichtsfoto van boring BP9, uitgelegd van links naar rechts en van boven naar onder. Deze foto is representatief voor boringen BP3, BP4, BP9, BP14 en BP21.

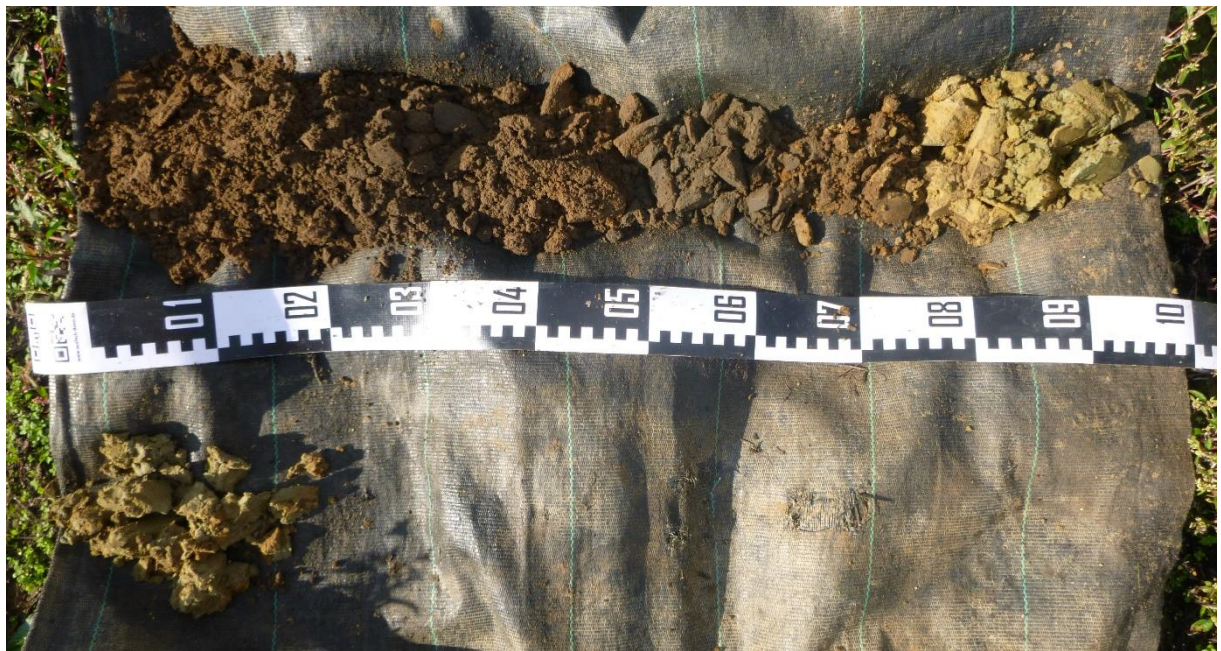
**Figuur 34.: Overzichtsfoto van boring BP25, uitgelegd van links naar rechts en van boven naar onder. Deze foto is representatief voor boringen BP20, BP24 en BP25.**

Ter hoogte van boringen BP20, BP21, BP24 en BP25 wordt er tussen 45 à 80 en 120 cm-mv een pakket fijnkorrelig zand waargenomen. In boringen BP20, BP21 en BP24 wordt er op ca. 80 à 90 cm-mv een kleiige bijmenging aangetroffen. Het sediment heeft een beige tot beigegrijze kleur en vertoont matige tot sterke roest- en gleyverschijnselen.

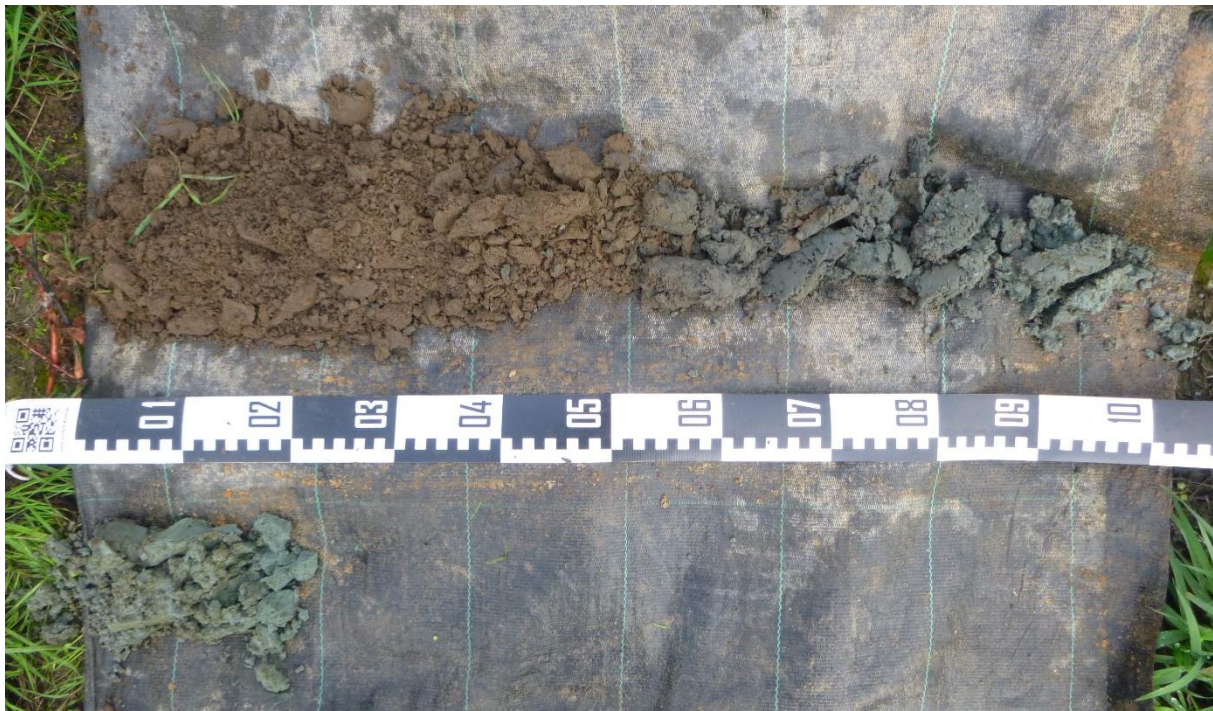
**Figuur 35.:** Overzichtsfoto van boring BP8, uitgelegd van links naar rechts en van boven naar onder. Deze foto is representatief voor boringen BP8 en BP15.

Vanaf 50 à 90 cm-mv wordt de moederbodem aangetroffen. Tussen 50 à 90 cm-mv en 85 à 120 cm-mv kan de moederbodem worden omschreven als een blauwgrijze tot donkergrijsblauwe laag licht lemig zand. Het zand heeft een fijne korrel en is sterk gereduceerd. In boring BP22 wordt er tussen 85 en 120 cm-mv nog een laag licht lemig zand met beige kleur aangetroffen. Het zand vertoont lichte roest en sporen van bioturbatie.

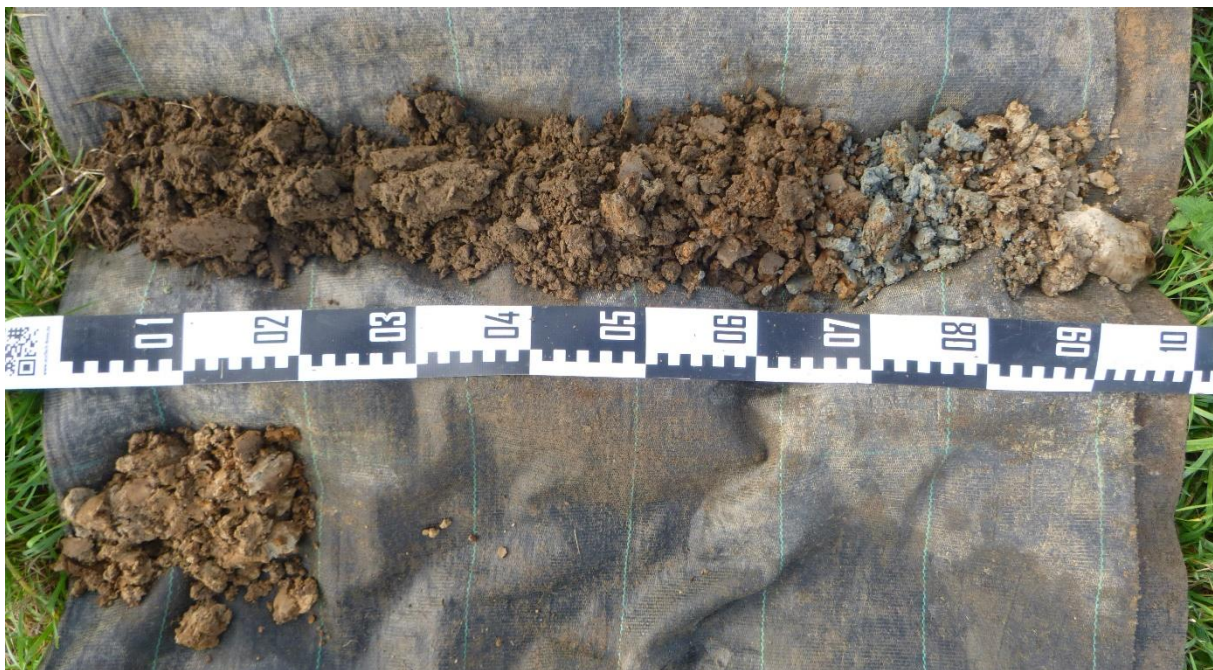
**Figuur 36.:** Overzichtsfoto van boring BP22, uitgelegd van links naar rechts en van boven naar onder.

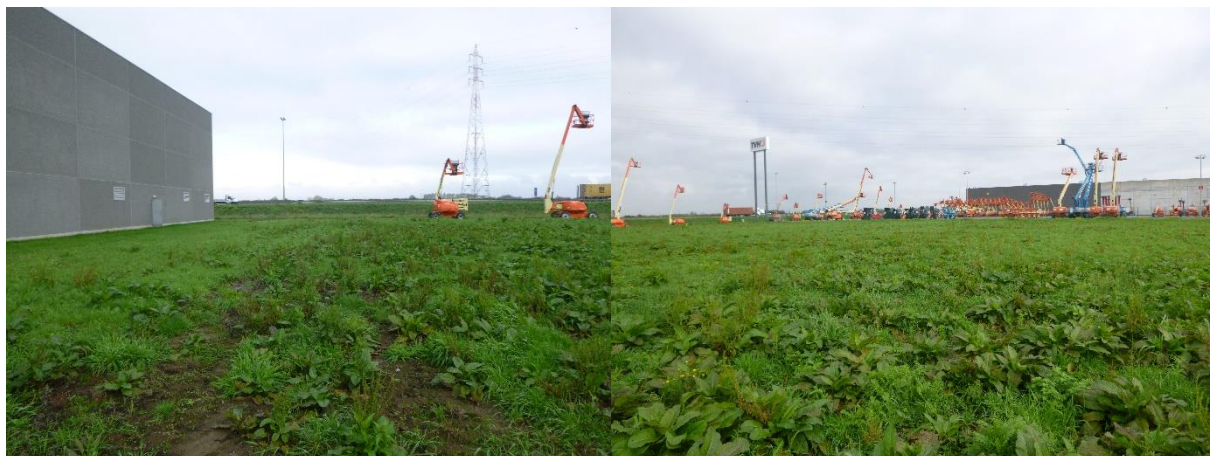
**Figuur 37.: Omgevingsfoto's ter hoogte van boorpunten BP8 in noordelijke richting (links) en boorpunt BP15 in noordoostelijke richting (rechts).**

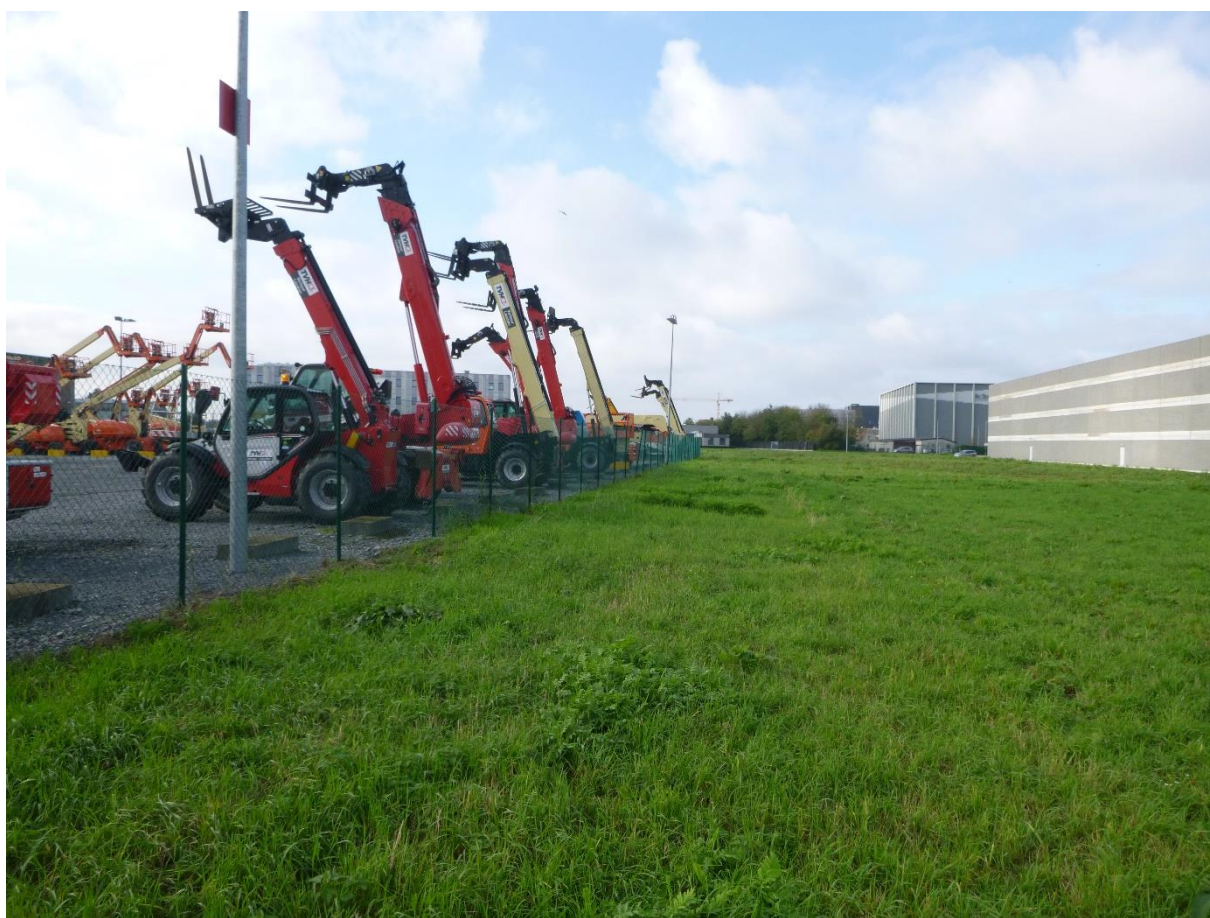
**Figuur 38.: Omgevingsfoto ter hoogte van boorpunt BP22 in zuidwestelijke richting.**

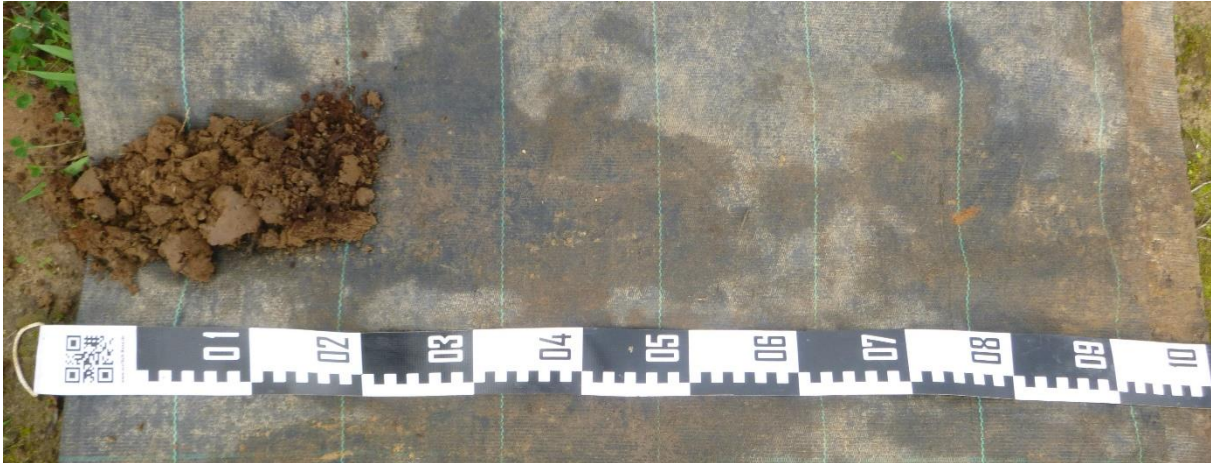
Tussen 0 en 25 cm-mv is een donkerbruine zandige-kleilaag aangetroffen. Op 25 cm-mv werd de boring gestaakt door de aanwezigheid van een ondoordringbare harde laag. Het gaat hier vermoedelijk beton of steenpuin. De boring werd tot vier keer toe herhaald is de dichte omgeving van boring BP29, allemaal met eenzelfde resultaat.

**Figuur 39.:** Overzichtsfoto van boring BP29, uitgelegd van links naar rechts.

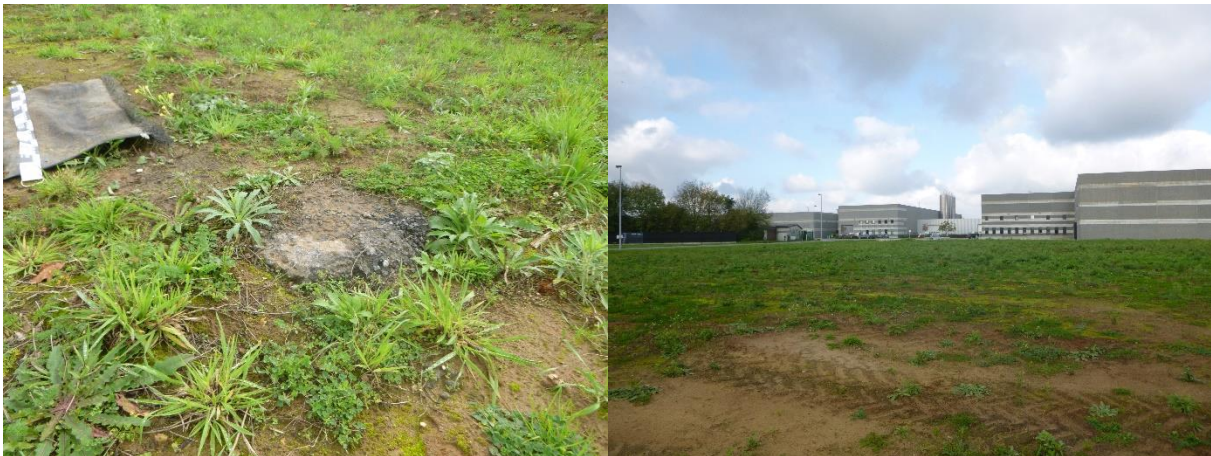
**Figuur 40.:** Omgevingsfoto's ter hoogte van BP29. Links voorbeeld van steenpuin rondom BP29, rechts omgevingsfoto in noordwestelijke richting.

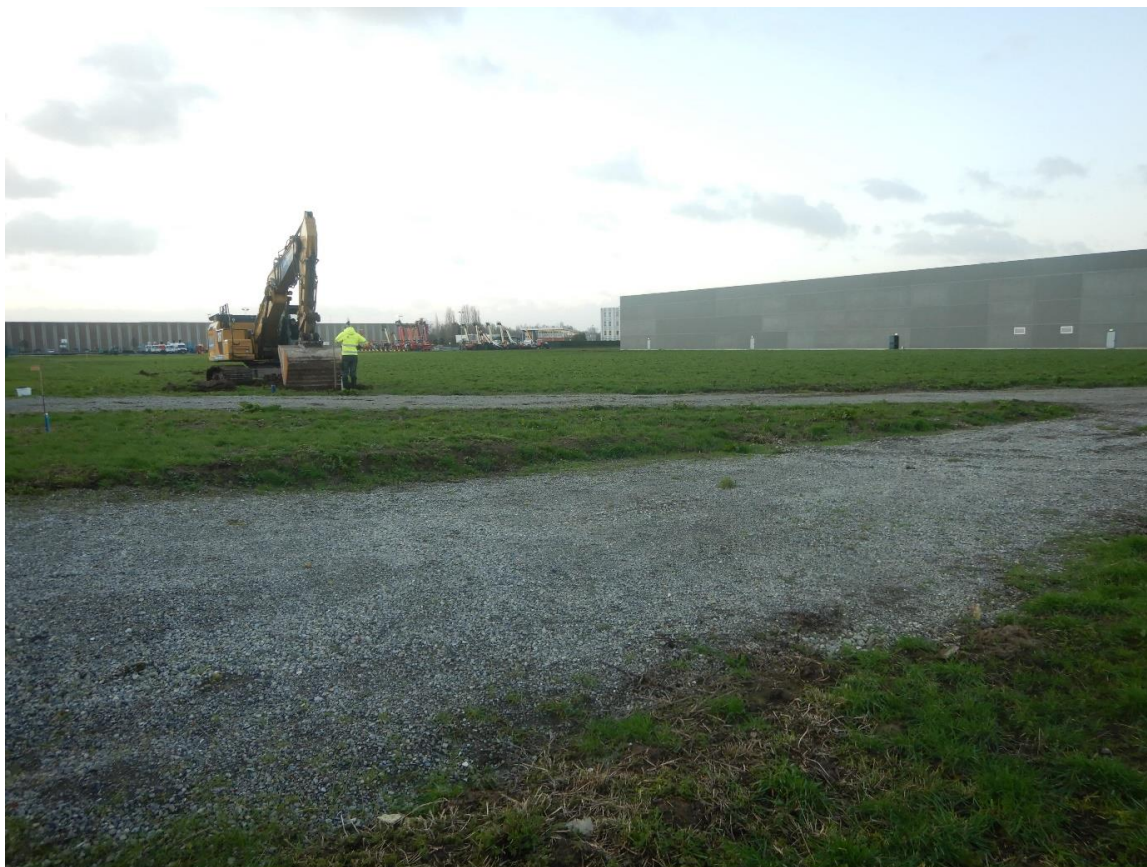
WAMA-20 - 2020A320 - 11/02/2020 - Overzicht projectgebied

**Figuur 48.:** Overzicht van het onderzoeksgebied bij aanvang van het terreinwerk, gezien vanuit het noorden.

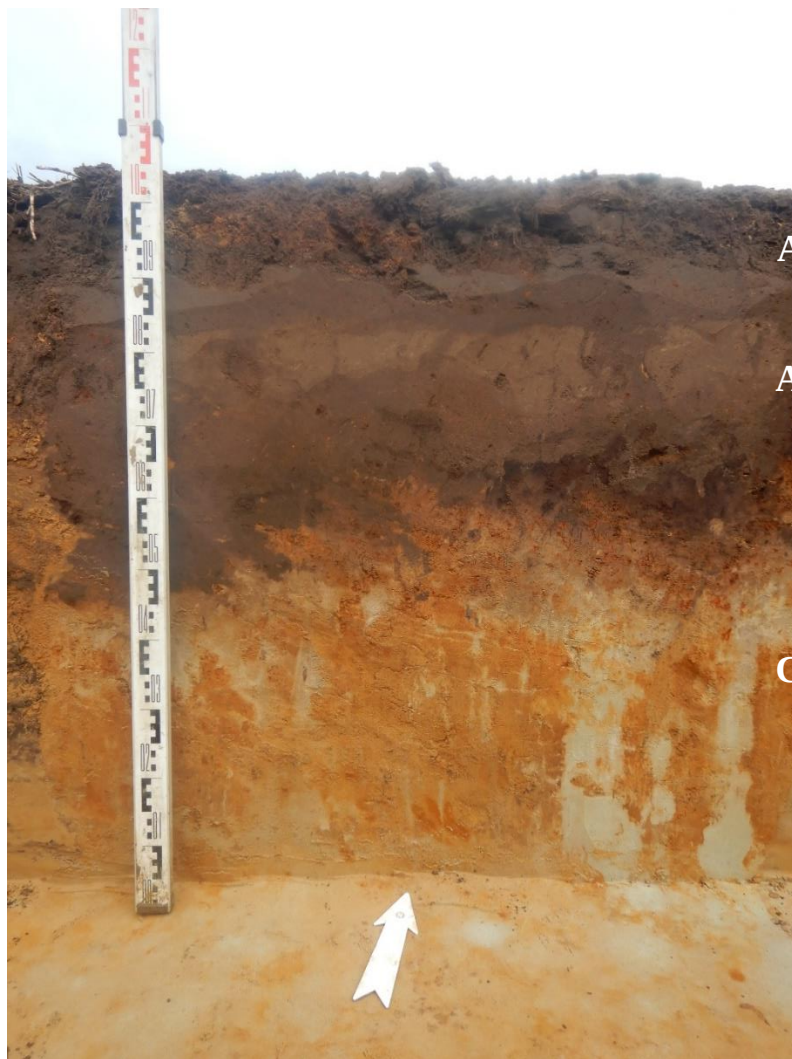
Figuur 54.: Referentieprofiel 4

| <b>Cr (90-140 cm-mv/12.65-12.15 mTAW)</b> | Grijsblauw, lemig zand met kleiige bijmenging en zandige laag, reductie |

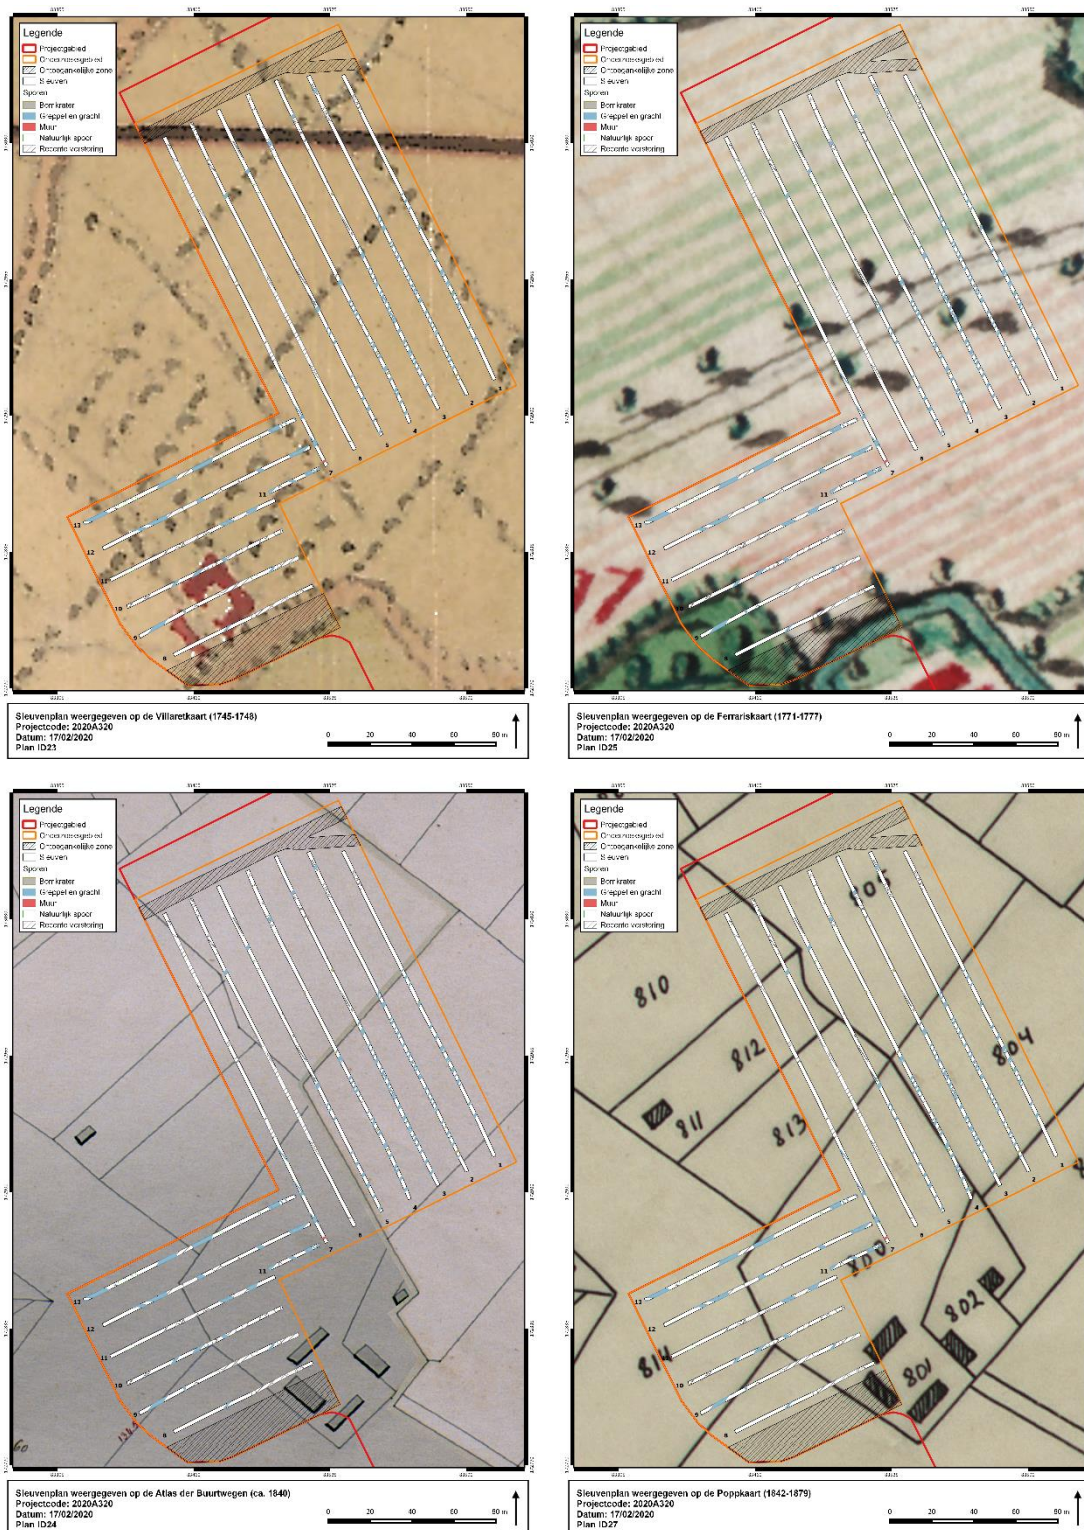
**Figuur 57.: ASK-aard geprojecteerd op respectievelijk de Villaret-kaart (1745-1748), de Ferraris-kaart (1771-1777), de Atlas der Buurtwegen (ca. 1840) en de Poppkaart (1842-1879)**

Wat het oostelijke gedeelte betreft, worden grote percelen met een NO-ZW oriëntatie afgebeeld op 18<sup>de</sup>-eeuwse (Villaretkaart) en 19<sup>de</sup>-eeuwse (Popp en Atlas der Buurtwegen) cartografische bronnen. Dwars doorheen- en haaks op- deze percelen loopt een grens met een grilliger verloop. De greppelsegmenten die werden aangetroffen binnen dit deel van het onderzoeksgebied komen nagenoeg perfect overeen met dit beeld.

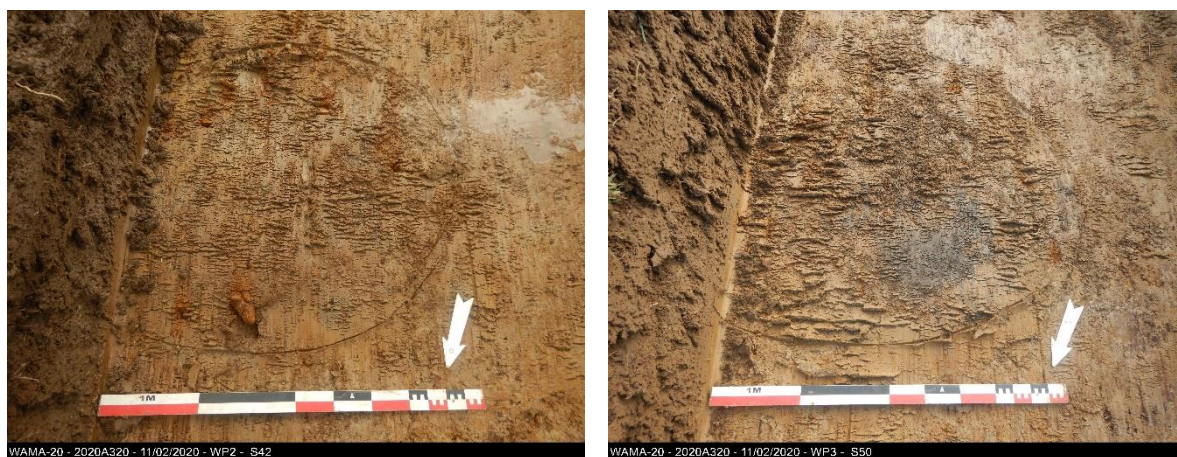
**Figuur 61.: Vlakopname van respectievelijk S42 en S50**

Vermoedelijk zijn deze impactkraters te linken aan het Bevrijdingsoffensief in 1918 wanneer geallieerde troepen konden oprukken tot de omgeving van Waregem. Tussen 23 en 25 oktober 1918 lag de frontlinie zelfs maar net ten oosten van het projectgebied. Een korte historische schets:<sup>3</sup>

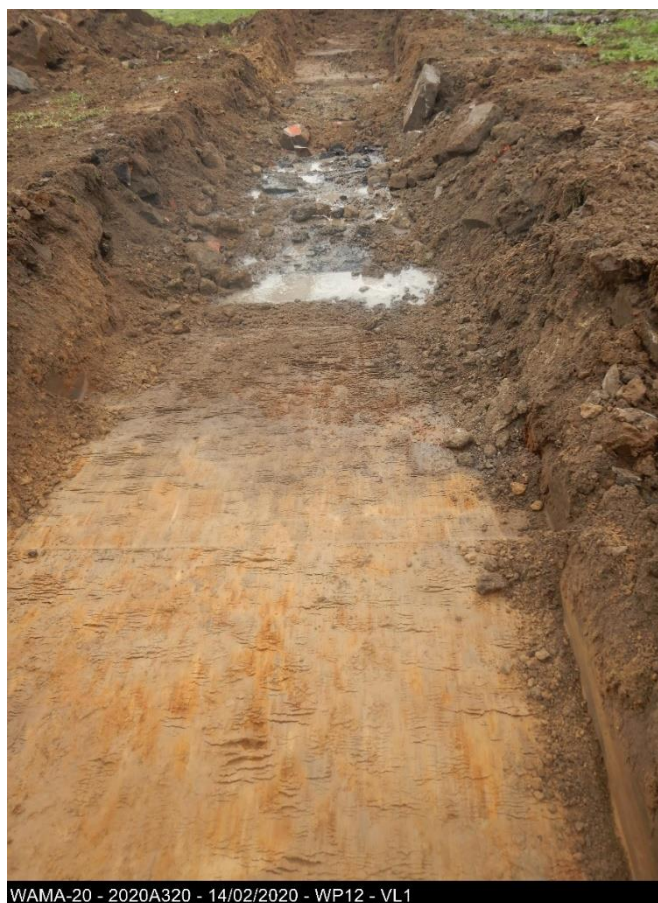
**Figuur 65.: Vlakopname van de puinpakketten in sleuf 12**
