# Verslag Landschappelijk Bodemonderzoek

Joseph Depauwstraat  
Sint-Pieters-Leeuw

i.o.v. BK Ecosys

Opgesteld op: 24/02/2020

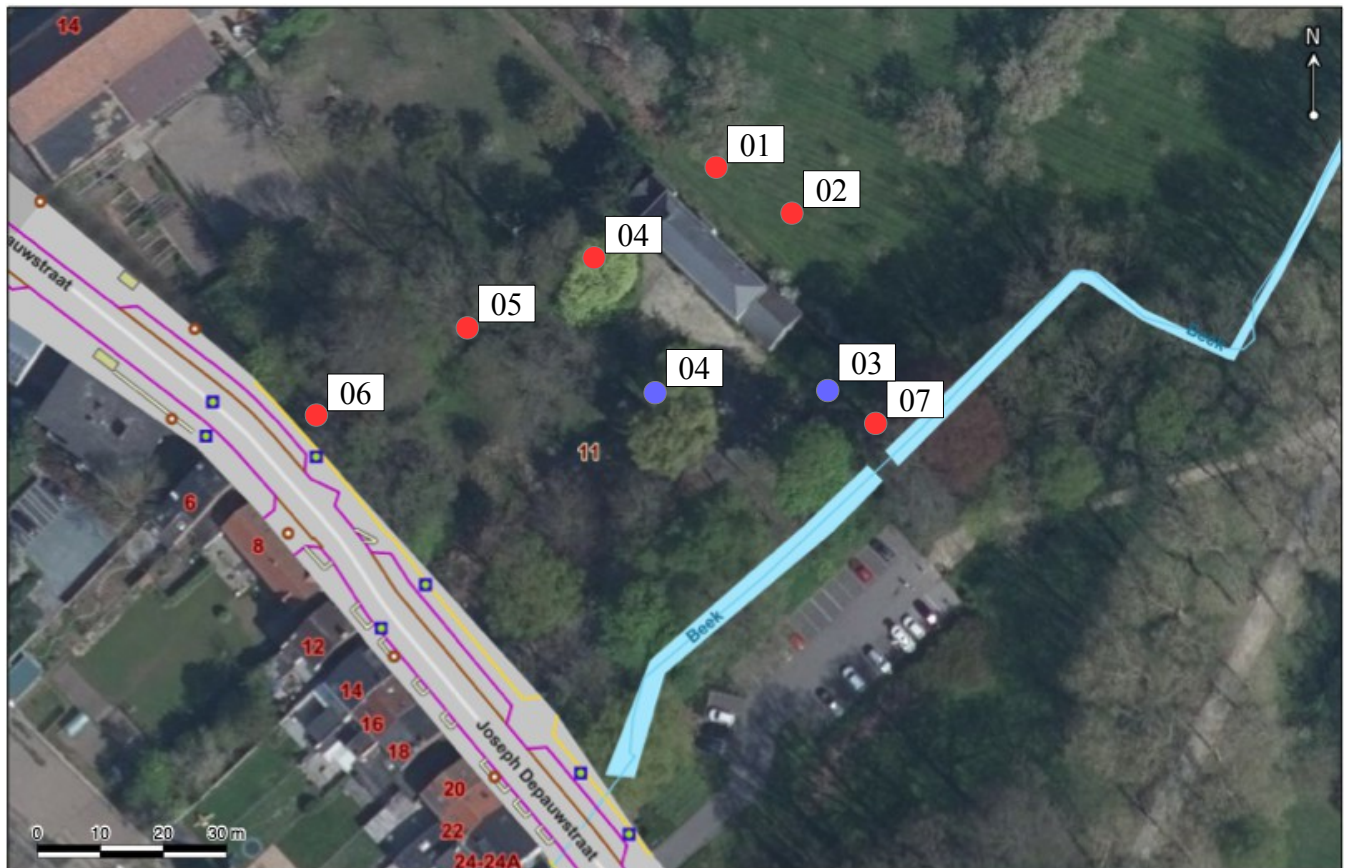
### overzicht boorlocaties

● Boringen 13/11 en 14/12/2019

● Boringen 29/1/2020

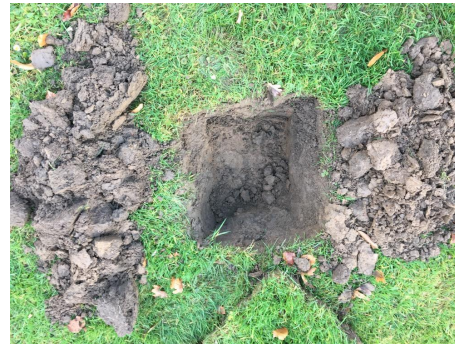
meetpunt 01  
 19181026

type **sleuf**  
 datum **29-01-2020**  
 boormeester **WA**

gras, maaiveld

50x50cm, leem, zwak zandig, donker  
 bruin, sporen baksteen, sporen  
 houtskool, schep, onderaan  
 beigebruin, lemig / wormengangen

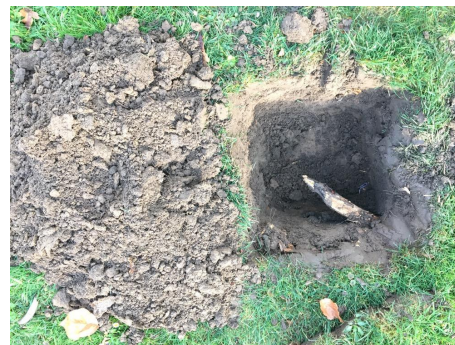
meetpunt 02  
 19181025

type **sleuf**  
 datum **29-01-2020**  
 boormeester **WA**

gras, maaiveld

50x50cm, leem, zwak zandig, donker  
 bruin, resten wortels Oude, dikke  
 wortels, schep, onderaan  
 beigebruin, lemig

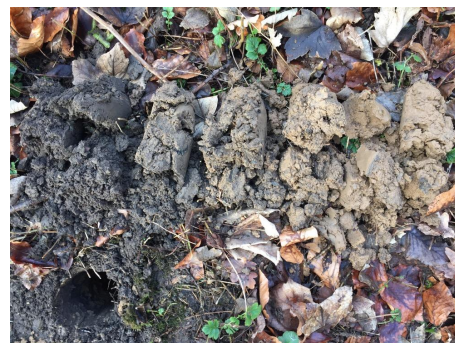
meetpunt 03  
 19181022

type **grondboring**  
 datum **29-01-2020**  
 boormeester **WA**

groenstrook, maaiveld

leem, sterk zandig, zwak humeus,  
 donker bruin, edelman  
 leem, zwak zandig, neutraal bruin,  
 edelman, zacht, vochtig

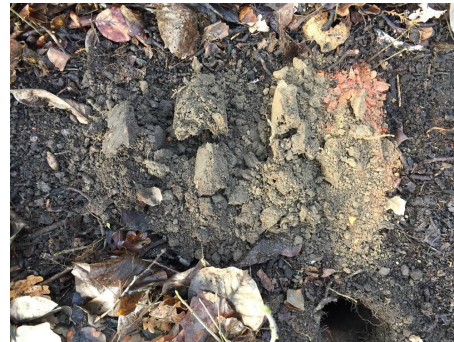
meetpunt 04  
19181023

type **grondboring**  
datum **29-01-2020**  
boormeester **WA**

groenstrook, maaiveld

zand, sterk siltig, zwak humeus,  
donker bruin, edelman

leem, sterk zandig, neutraal bruin,  
beige, sterk baksteen Onderaan ,  
edelman, hard

Gestaakt op baksteen

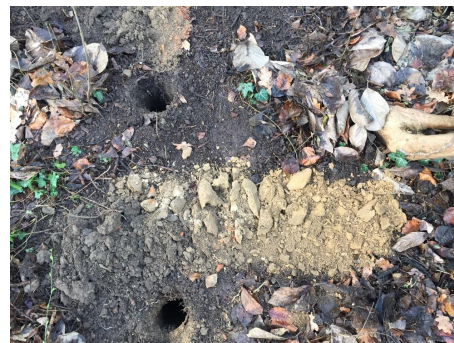
meetpunt 04 (2)  
19181024

type **grondboring**  
datum **29-01-2020**  
boormeester **WA**

groenstrook, maaiveld

zand, sterk siltig, zwak humeus,  
donker bruin, edelman

leem, sterk zandig, neutraal bruin,  
beige, sterk baksteen, edelman, hard

leem, zwak zandig, neutraal bruin,  
beige, sterk baksteen, edelman,  
hard, droog
