# LANDSCHAPPELIJK BODEMONDERZOEK, VERKENNENDE BORINGEN EN PROEFSLEUVEN TER HOOGTE VAN DE NOORDLAAN EN HEMBEKE TE ZWALM (PROV. OOST-VLAANDEREN)

### VERSLAG VAN RESULTATEN

### ABO Archeologische Rapporten 1192

November 2019 - Maart 2020

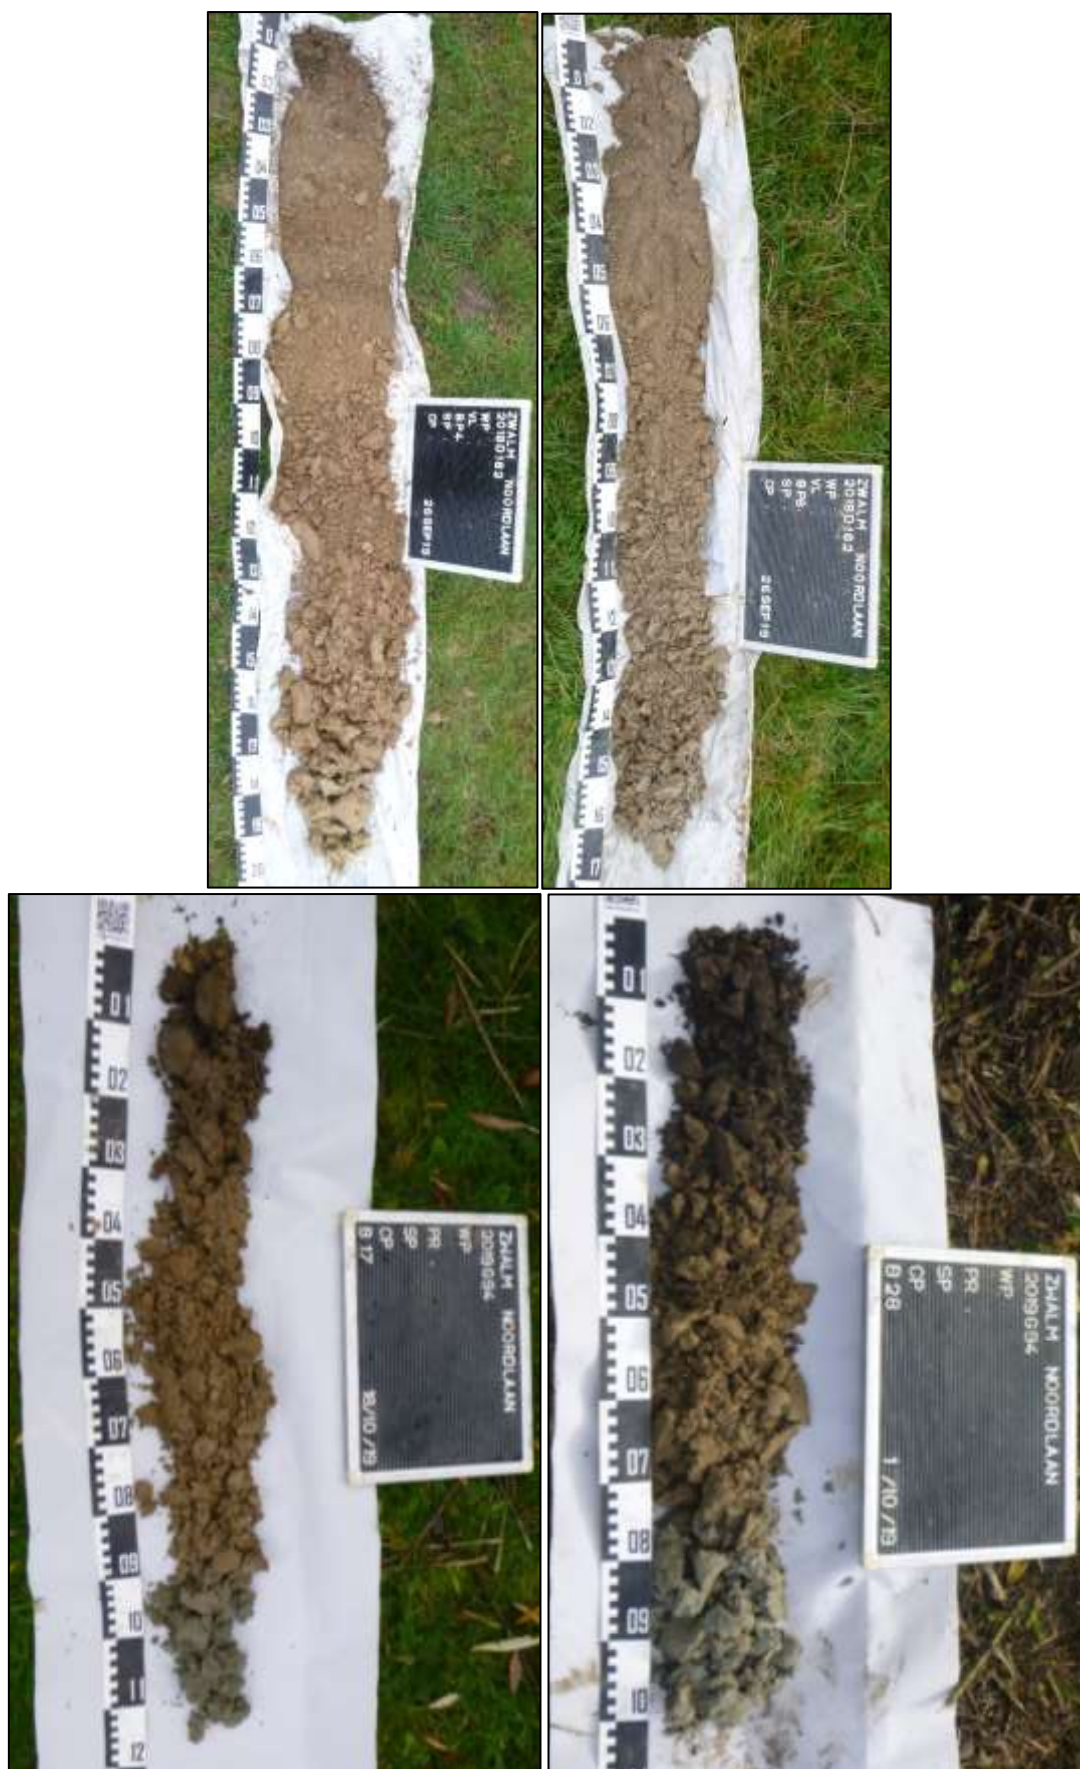
Een grote meerderheid van de boringen (70%) vertonen een A-C profiel waarbij colluviale afzettingen werden geregistreerd bovenop de C-horizont (Figuur 24; Tabel 6). Deze colluviale afzettingen zijn een gevolg van de hoge tot zeer hoge erosiegraad binnen zone 2. Doordat het studiegebied in een lager gelegen zone is gelegen werden sedimenten van de hoger gelegen delen van het landschap geërodeerd naar de lager gelegen beekvallei. Een negatief gevolg van deze erosieve werking is de afwezigheid van een B-horizont waardoor het colluviaal materiaal rechtstreeks op de C-horizont rust. Dit sluit (deels) aan bij de bodemtypekaart waaruit blijkt dat er een minimale profielontwikkeling is rechtstreeks op het Tertiair materiaal. De dikte van het colluviaal pakket varieert tussen 70 en 100cm dikte en wordt gemiddeld vanaf 30 à 60cm-mv aangetroffen. De A-horizont heeft een iets zandigere textuur en donkerbruine kleur. Het colluviaal pakket is vaak lemiger en compacter dan de A-horizont en heeft een lichtbruine tot grijze kleur. De C-horizont wordt op variabele diepte aangetroffen (100 à 160cm-mv), afhankelijk van de locatie. De C-horizont heeft een grijze tot lichtblauwe of lichtgroene kleur en zeer kleiige textuur. Wellicht betreft het Tertiaire afzettingen van de Formatie van Tielt (in het noorden) of het lid van Aalbeke (in het zuiden).

Figuur 24: Fotoreeks van representatieve boringen met colluvium (B4; 8; 17; 28) (ABO nv 2019)

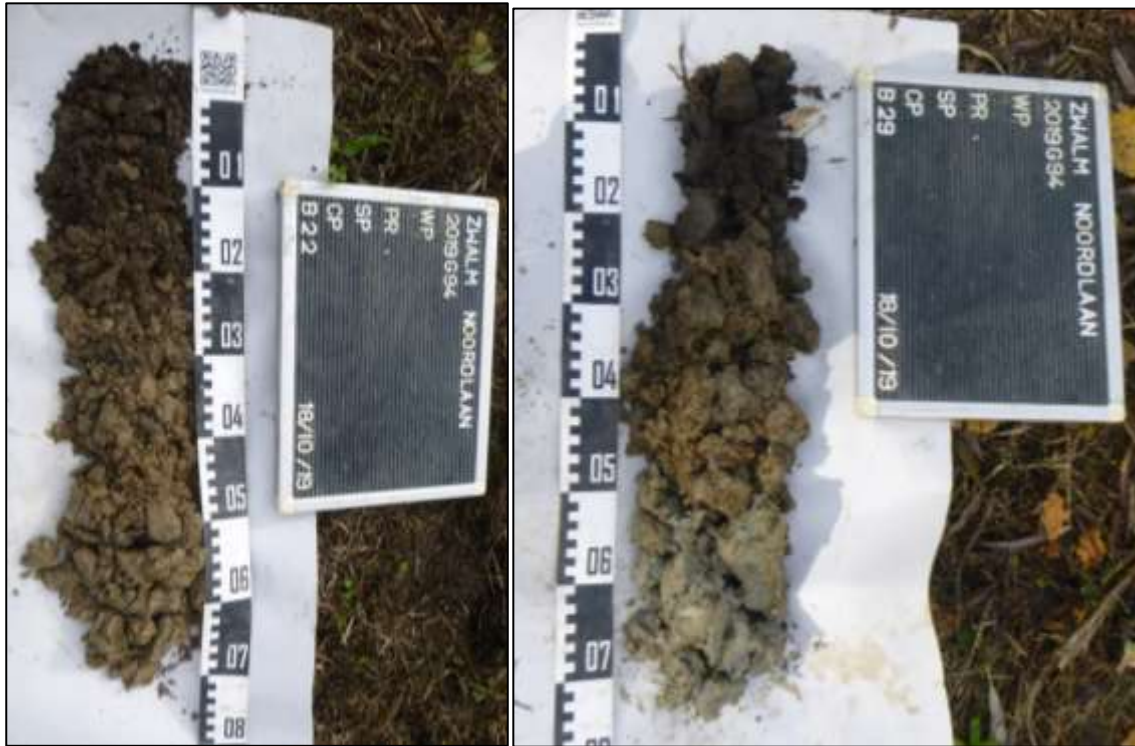
Boringen 22 en 29 vertonen een A-C profiel. Hierbij is de C-horizont zeer ondiep gelegen op een diepte van ca. 20-25cm-mv. De A-horizont heeft een donkerbruine tot bijna zwarte kleur en is vrij humeus met vrij veel bioturbatie. De C-horizont heeft een lichtgrijze tot blauwe kleur met een zeer kleiige textuur en vertoont bovenaan (20 – 50cm-mv) meer roestverschijnselen dan naar onderen toe. De ondiepe ligging van de C-horizont kan mogelijk verklaard worden door de hoge erosieve werking waarbij de A-horizont (en mogelijke onderliggende lagen) werden afgetopt.

**Figuur 25: Foto van boringen 22 en 29 (A-C-profiel) (ABO nv 2019)**

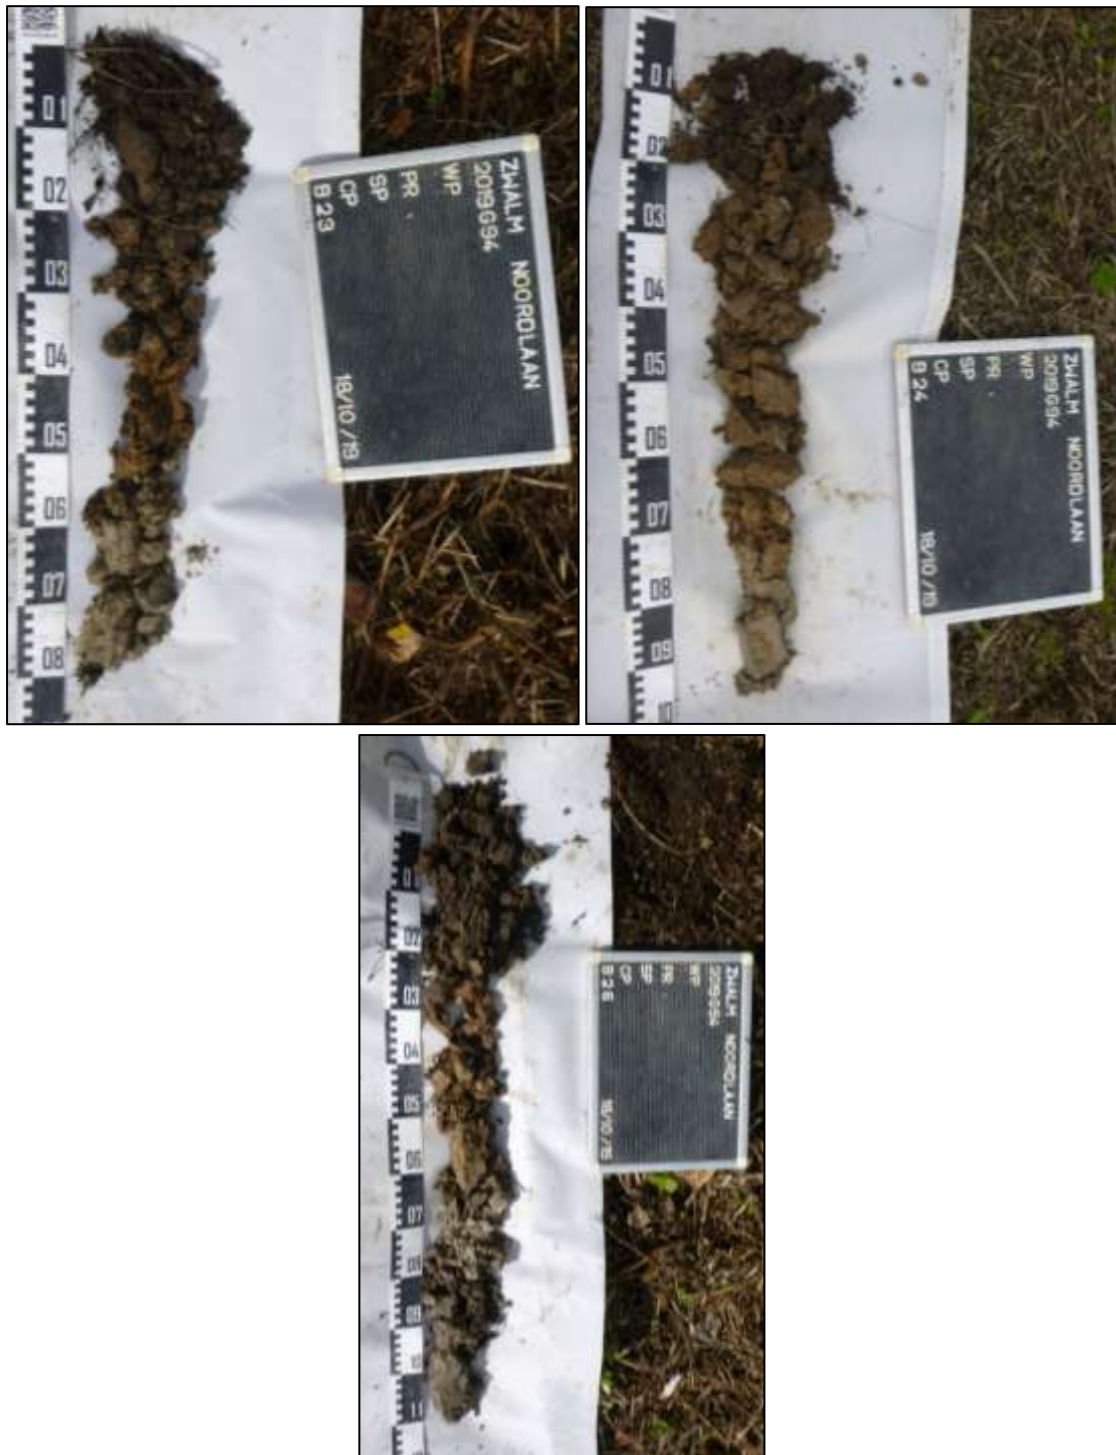
Boringen 23, 24 en 26 zijn de enige boorprofielen waarbij mogelijk nog archeologisch relevante lagen bewaard zijn gebleven. Deze boringen bevinden zich in het zuidwesten van zone 2, binnen de alluviale vallei van de Meesterbazenloop. De donkerbruine A-horizont heeft een lemige tot zandige textuur en is vrij dun (ca. 20cm). Daaronder wordt een mogelijke restant (verbrokkelde?) B-horizont aangetroffen waarbij de roestverschijnselen zeer sterk uitgesproken zijn (20 – 60cm-mv). Daaronder werd een lichtgrijze tot lichtblauwe kleiige C-horizont aangetroffen. Dit stemt overeen met Tertiaire sedimenten van het Lid van Aalbeke.

**Figuur 26: Foto van boringen 23; 24 en 26 (A-B-C) (ABO nv 2019)**

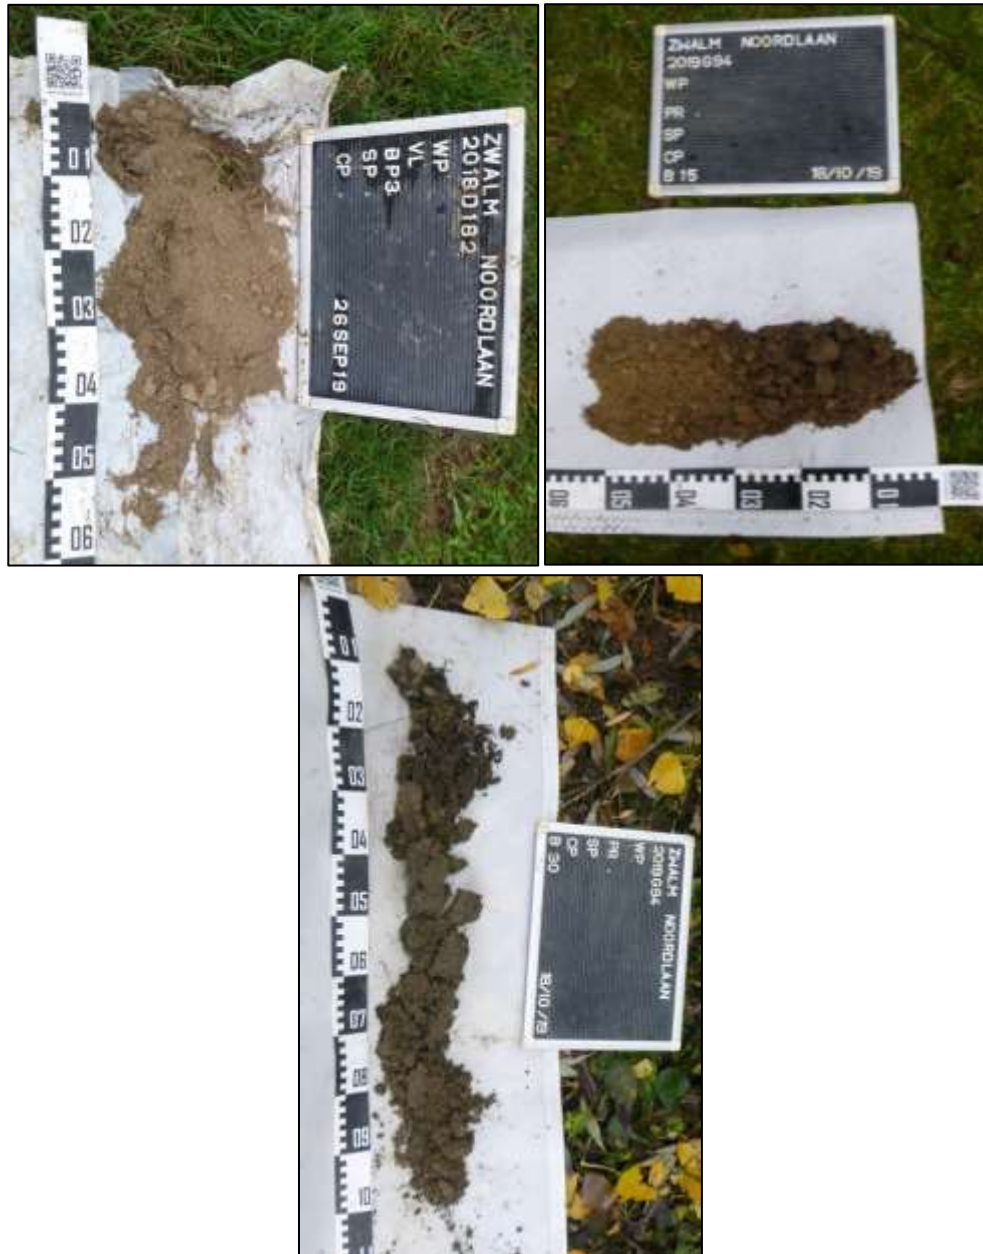
Boringen 3, 15 en 30 werden tijdens het veldwerk gestaakt omdat er op deze locaties op een ondoordringbare laag werd gestoten. De informatie die uit deze boringen kan afgeleid worden is dan ook beperkt. Mogelijk zijn er verhardingen aanwezig onderaan het bodemprofiel, duidend op een reeds geroerde bodemopbouw. In geen van deze boringen werden archeologisch relevante lagen aangetroffen.

**Figuur 28: Foto van gestaakte boringen (B3; 15 en 30) (ABO nv 2019)**

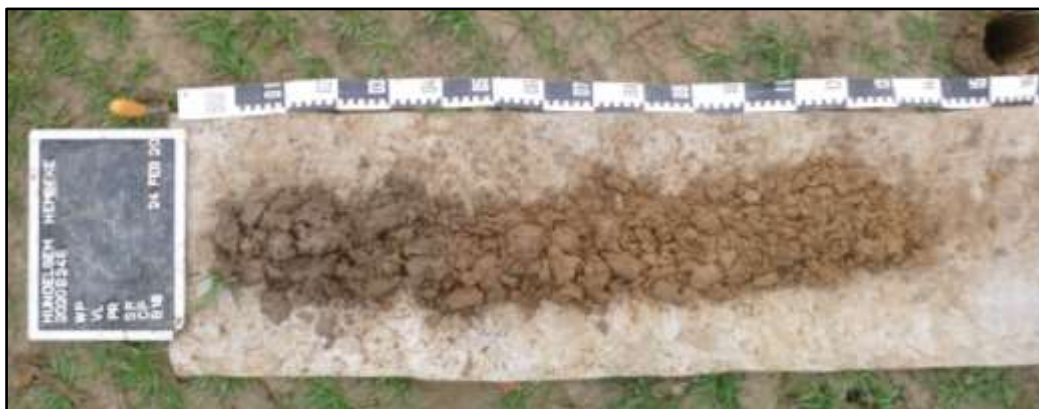
De boringen met een A-C bodemprofiel blijken allen te bestaan uit een bruinigrijze A-horizont van 30 à 50cm dik die direct rust op een bruinbeige C-horizont bestaande uit zandig leem. In de A-horizont komen baksteenbrokjes voor en soms aardewerk of ander meer recent materiaal dat niet is ingezameld. De boringen met een A-C-bodemprofiel zijn boring: 1 tot en met 7, 13 tot en met 21, 30 tot en met 38, 46 en 47.

Figuur 48: Boring 18 met een A-C-bodemprofiel (ABO nv 2020)

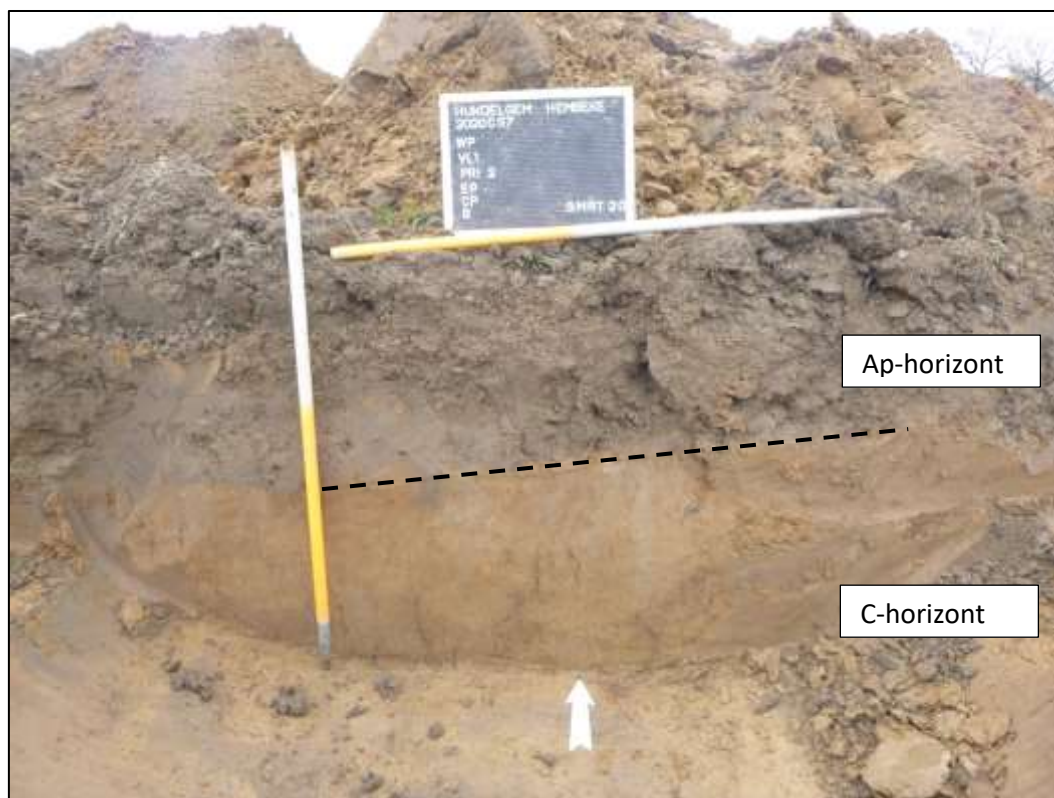
zuidoosten toe helt het terrein af en verdwijnt de B-horizont, resulterend in een A-C sequentie (Figuur 60).

**Figuur 60: Foto van profiel 1.2 (ABO nv 2020)**

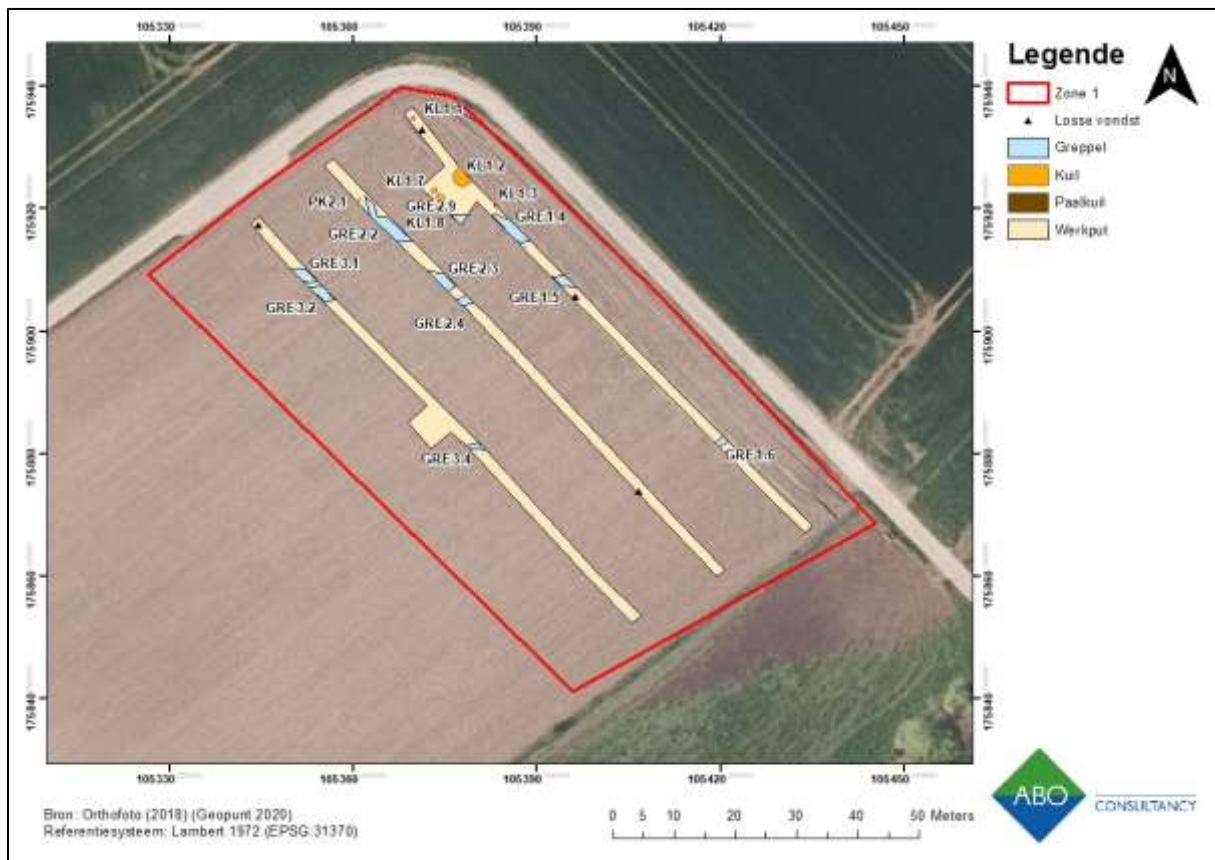
**Figuur 61: Sporenplan van de Romeinse grondsporen weergegeven op een orthofoto (2018) (ABO nv 2020)**

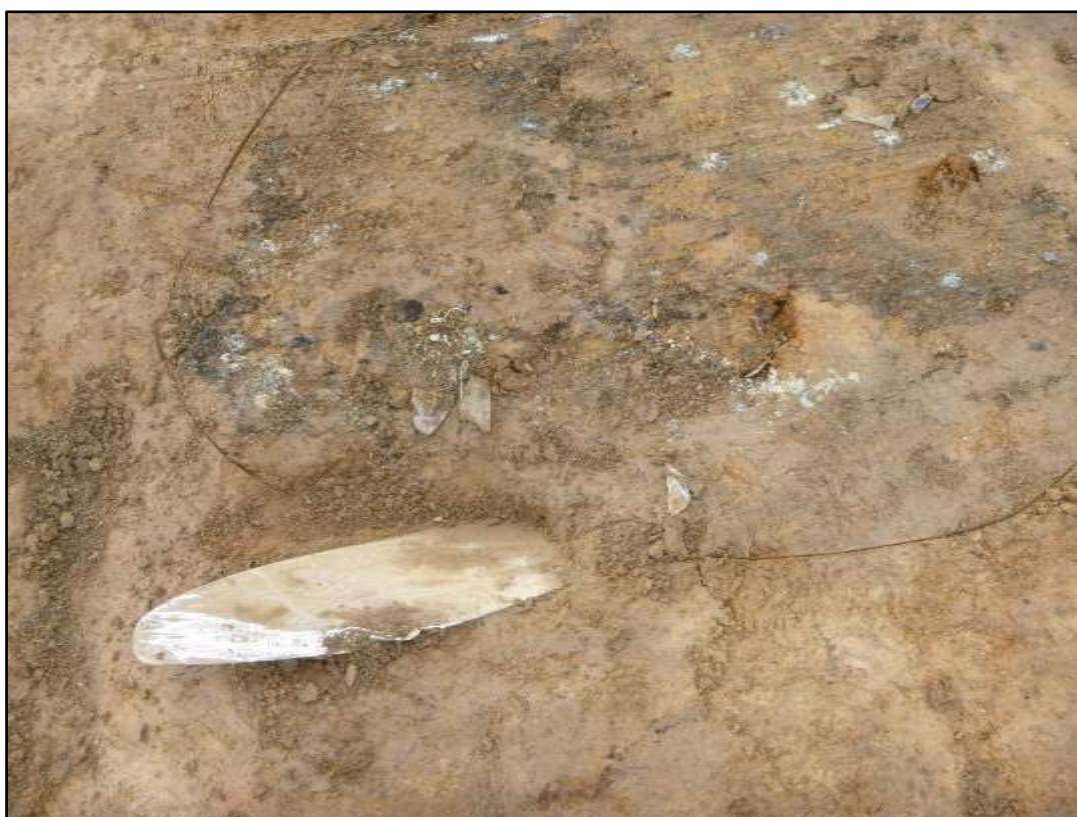
Het schroefblad werd in situ gelaten voor verder vervolgonderzoek in de vorm van een opgraving. Mogelijk bleef niet enkel de schroef (of deel ervan), maar mogelijk ook onderdelen van de propellermotor bewaard.

**Figuur 70: Detail van de mogelijke propellerschroef in spoor 3.3 (ABO nv 2020)**
