## NOTA: VERSLAG VAN RESULTATEN

### MEERHOUT, JAAGPAD

A. DEVROE, G. BERVOETS & W. ALAERTS

APRIL 2020

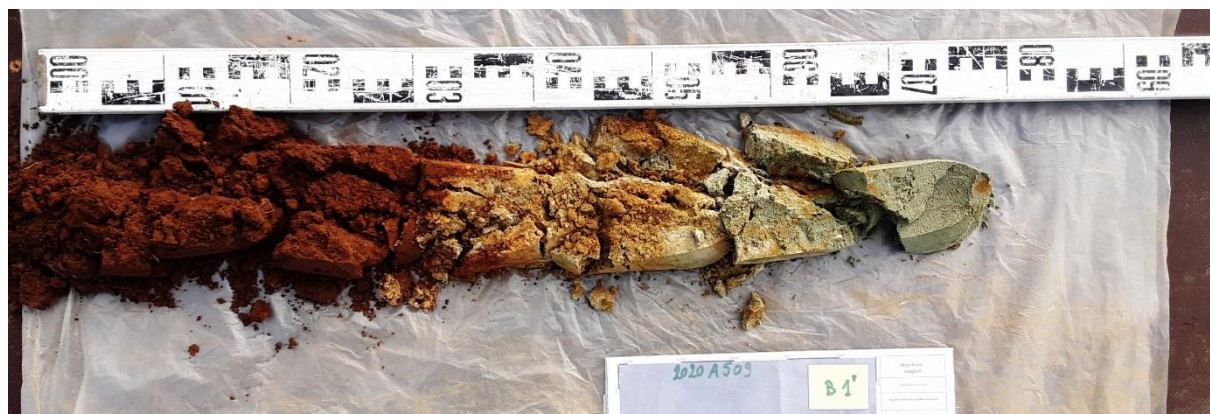
Figuur 6: Foto boring B1. © W. Alaerts 2020

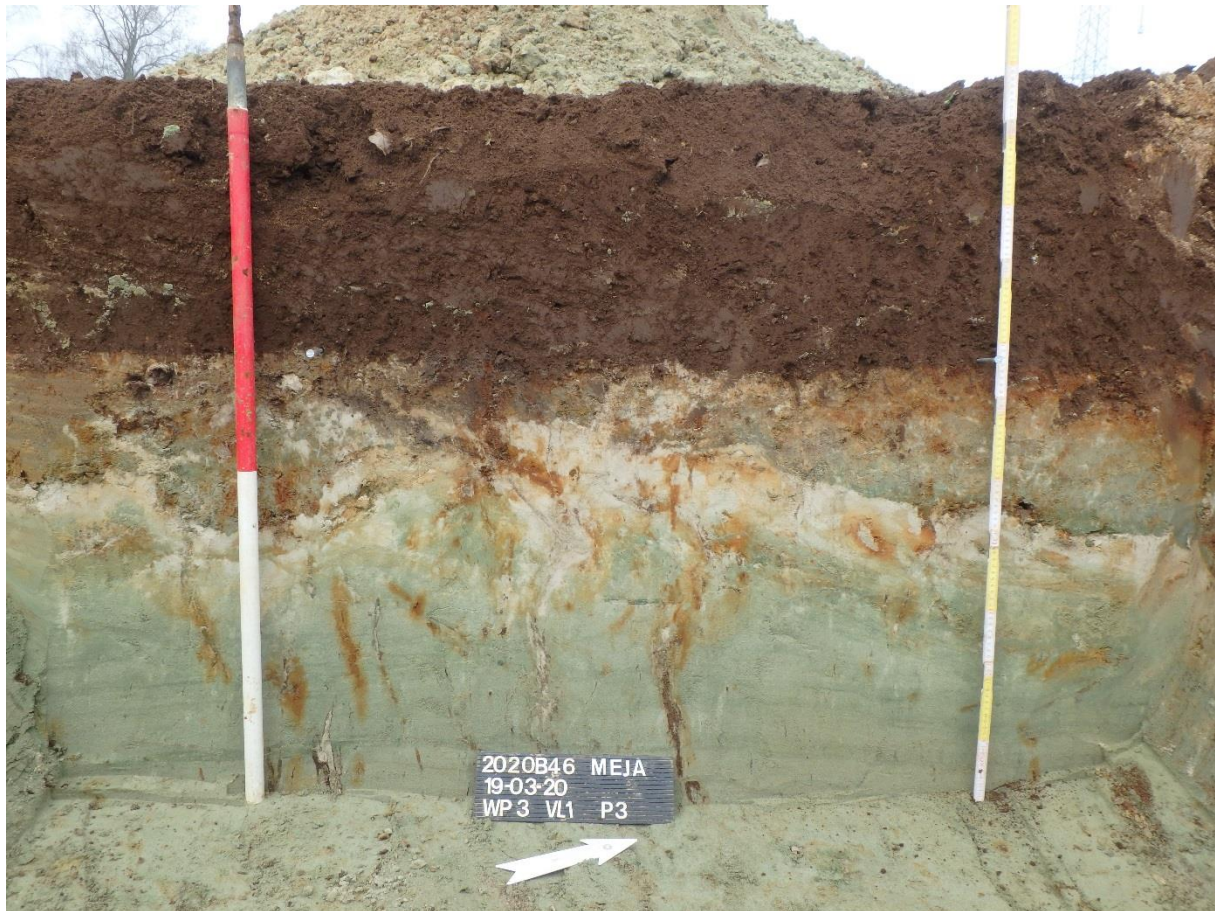
Figuur 52: Profiel P3AB toont eenzelfde beeld als profiel P2AB.

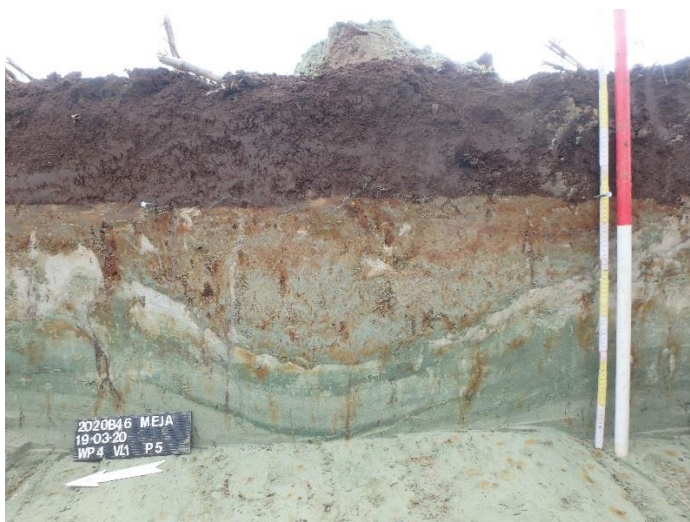
2020B46  
P5AB WP4 Vlak1  
19/03/2020 1:20 analoog

Figuur 54: P5AB toont eveneens een gecryoturbeerde moederbodem met een laag grijze klei die tot diep in de zandige C – horizont afgezet is. Tussen de C – horizont en Ap - horizont bevindt zich de overgang tussen de B en C – horizont waarin zich een grote hoeveelheid oranje roestvlekken gevormd hebben.

| Figuur 54: P5AB toont eveneens een gecryoturbeerde moederbodem met een laag grijze klei die tot diep in de zandige C – horizont afgezet is. Tussen de C – horizont en Ap - horizont bevindt zich de overgang tussen de B en C – horizont waarin zich een grote hoeveelheid oranje roestvlekken gevormd hebben. .... | 32 |

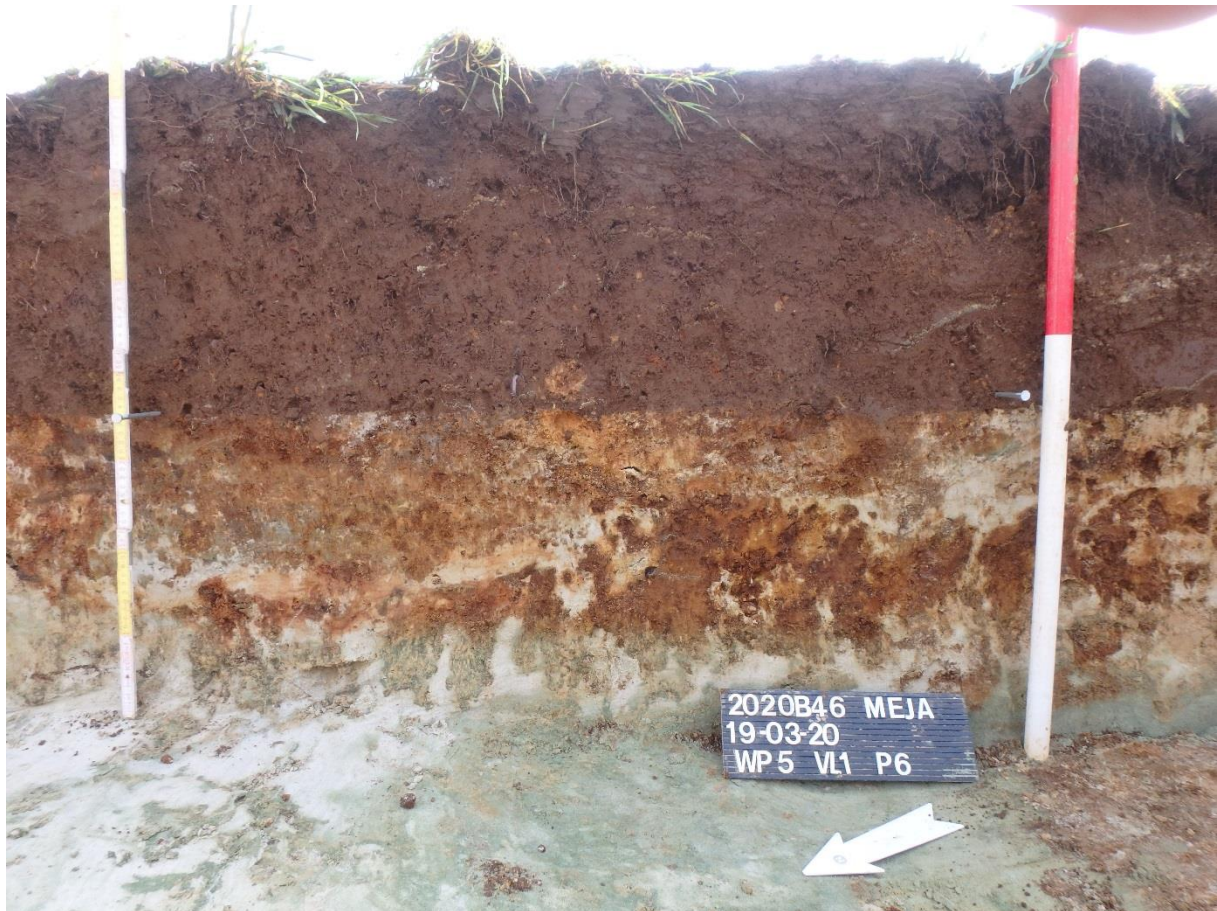
Figuur 55: Profiel P6AB toont een gelijkaardig beeld als profiel P4AB. De bovenzijde van de Bs – horizont is hier geraakt / verplaatst door machinale ploegsporen.

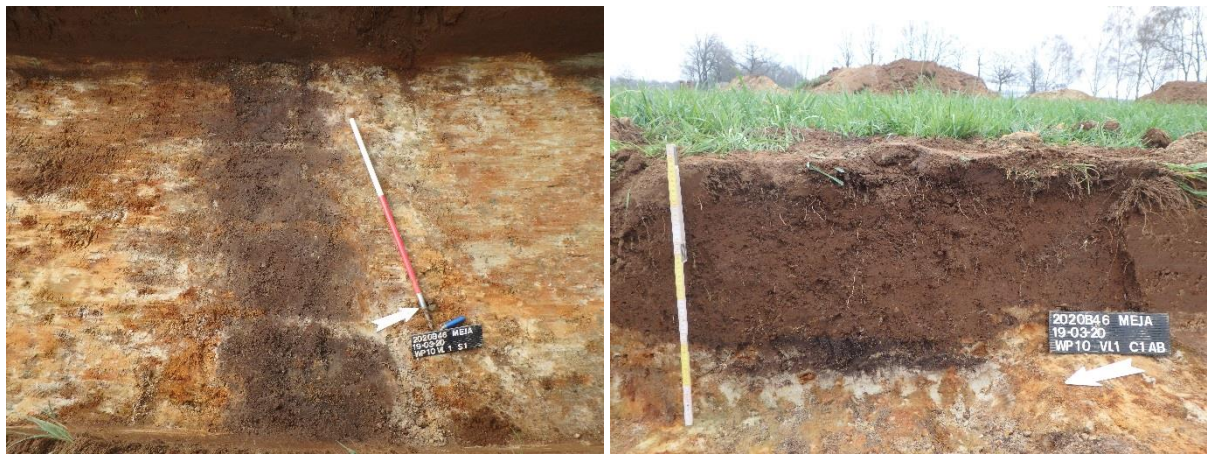
Figuur 62: Greppeel S1 in het vlak van WP10 (links) en een coupe op greppeel S1 in de oostelijke putwand oversneden door een donker bruine akkerlaag (rechts).

beide sporen met elkaar verbonden waren. De as tussen beide sporen (S2 in WP10 en S2 in WP11) en de as van het wegtracé lopen echter niet evenwijdig met elkaar. Hoogst waarschijnlijk staan de kuilen wel in relatie tot het in onbruik geraakt wegtracé dat aan beide zijden geflankeerd was met hoogstammige bomen.

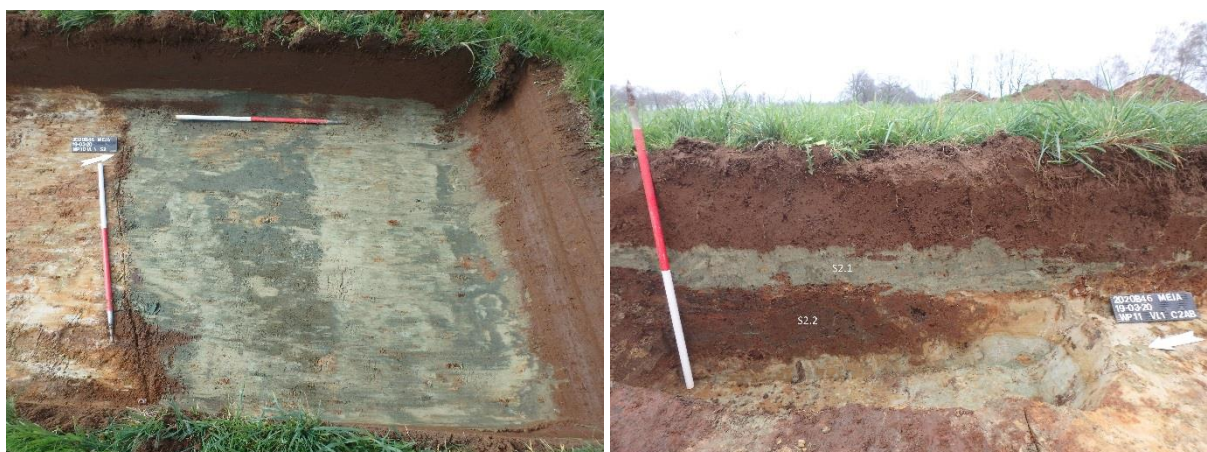
Figuur 64: Kuil S2 in het vlak van WP10 (links) en een coupe op kuil S2 in de oostelijke putwand van WP11 (rechts).

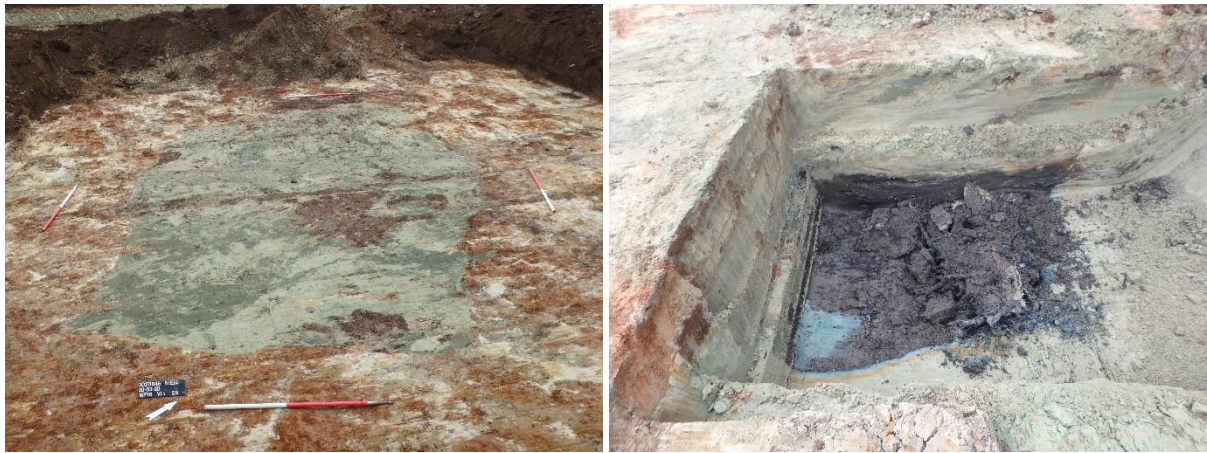
Figuur 67: Spoor S9 in het vlak van WP16 (links) en S9 op een diepte van 110 cm (rechts).

In het oosten van het projectgebied zijn 2 omvangrijke kuilen S9 en S10 gesitueerd. Kuil S10 is aangesneden in WP1. De noordelijke rand ervan is aangesneden in WP16. Ter hoogte van dit spoor is profiel P1AB geregistreerd (zie p29, fig. 50). Ter hoogte van S9 is een kijkvenster aangelegd. Het spoor meet 5,8 x 3,85 m in het vlak. Het spoor is deels met de kraan gecoupeerd tot op een diepte van 2,5 m (ZO kwadrant). De jongste vulling van de kuil bestaat, zoals deze van sporen S2 en S9, hoofdzakelijk uit licht grijsgroen zand. Op een diepte van 1 m onder het vlak bestaat de vulling van het spoor uit donker bruingrijze zandige klei. In deze vulling werden, behalve een brokje baksteen, een groot aantal boomwortels aangetroffen. De diepte van de kuil bedraagt minimaal 2,5 m. Omwille van de veiligheid (het opkomende grondwater en de onstabiele bovengrond) is het spoor enkel fotografisch geregistreerd en niet tot op de bodem gecoupeerd.
