## RAPPORT 333

### Archeologienota Merksplas, Boensberg - Uitbreiding kleiontginning

**ARON** bvba  
Archeologisch Projectbureau

Hanne De Langhe & Maxim Hoebreckx  
December 2016

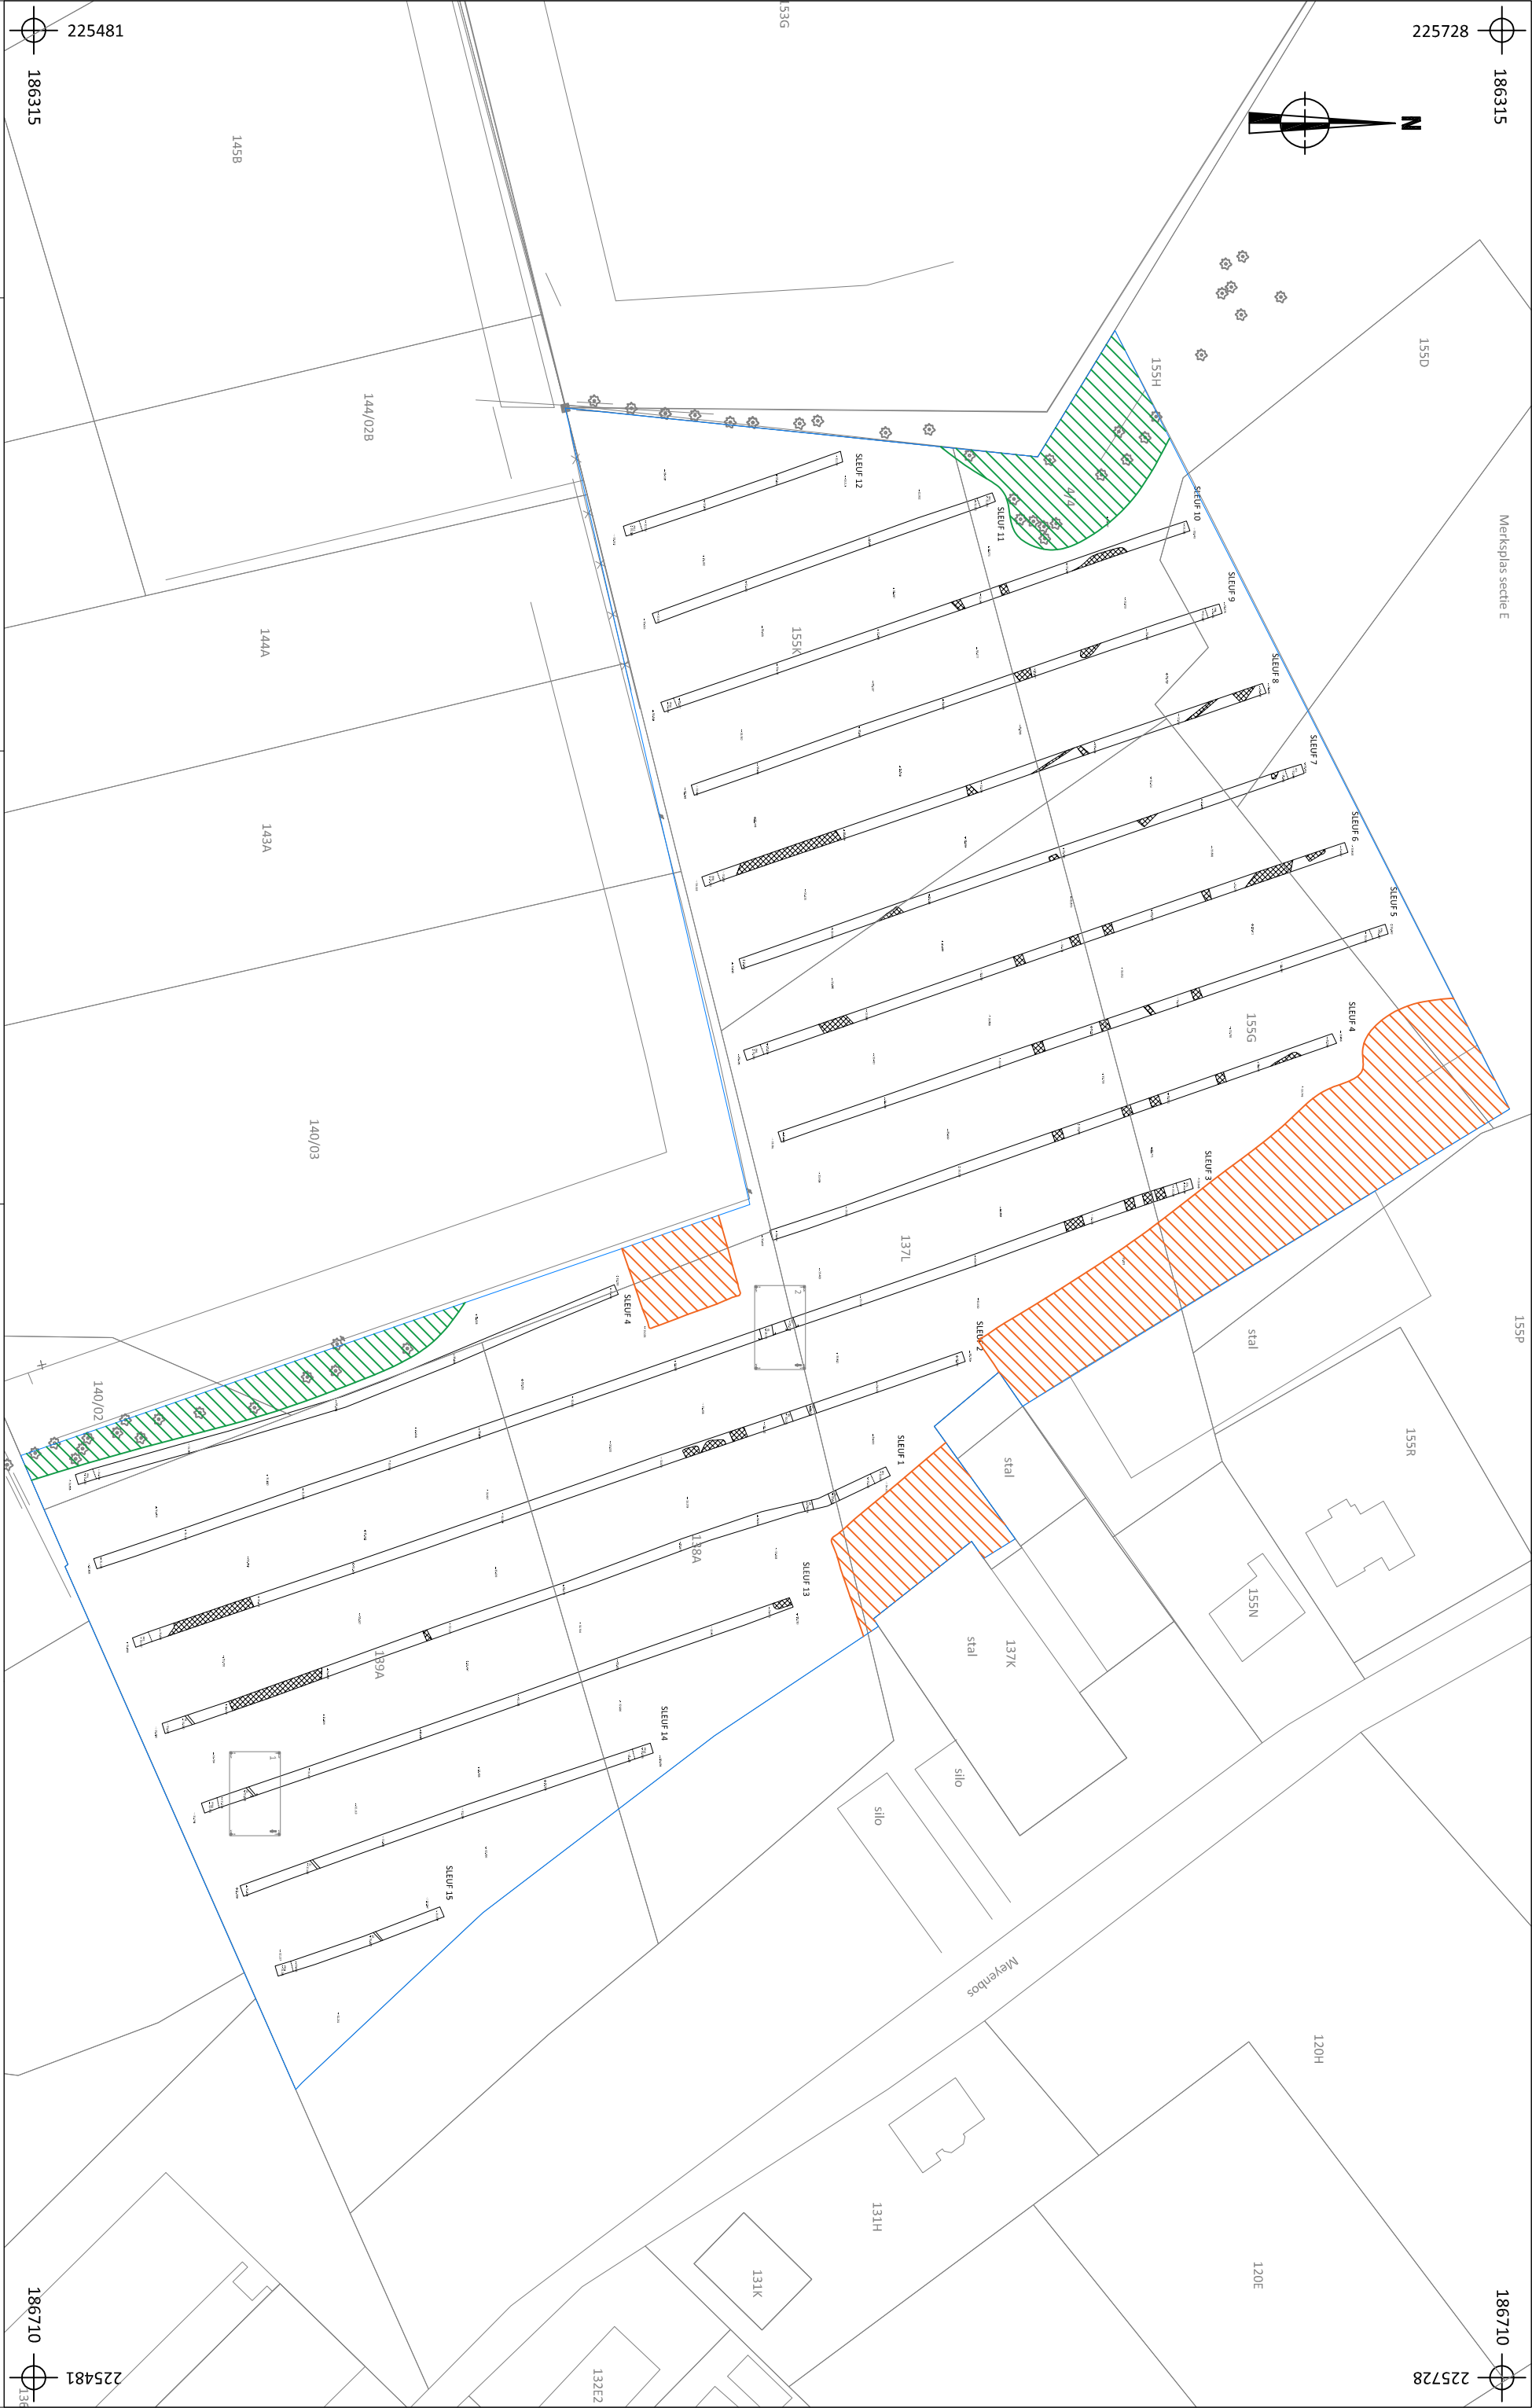
Overzichtsplan

# SLEUF 13

S1  
-:- 31.363
