# ARCHEOLOGISCHE EVALUATIE VAN HET BODEMARCHIEF TER HOOGTE VAN DE GEORGE FERRÉSTRAAT 14 TE MACHELEN (VLAAMS- BRABANT)

## NOTA

ABO Archeologische Rapporten 1182

Dossiernr.: 27373.R.01

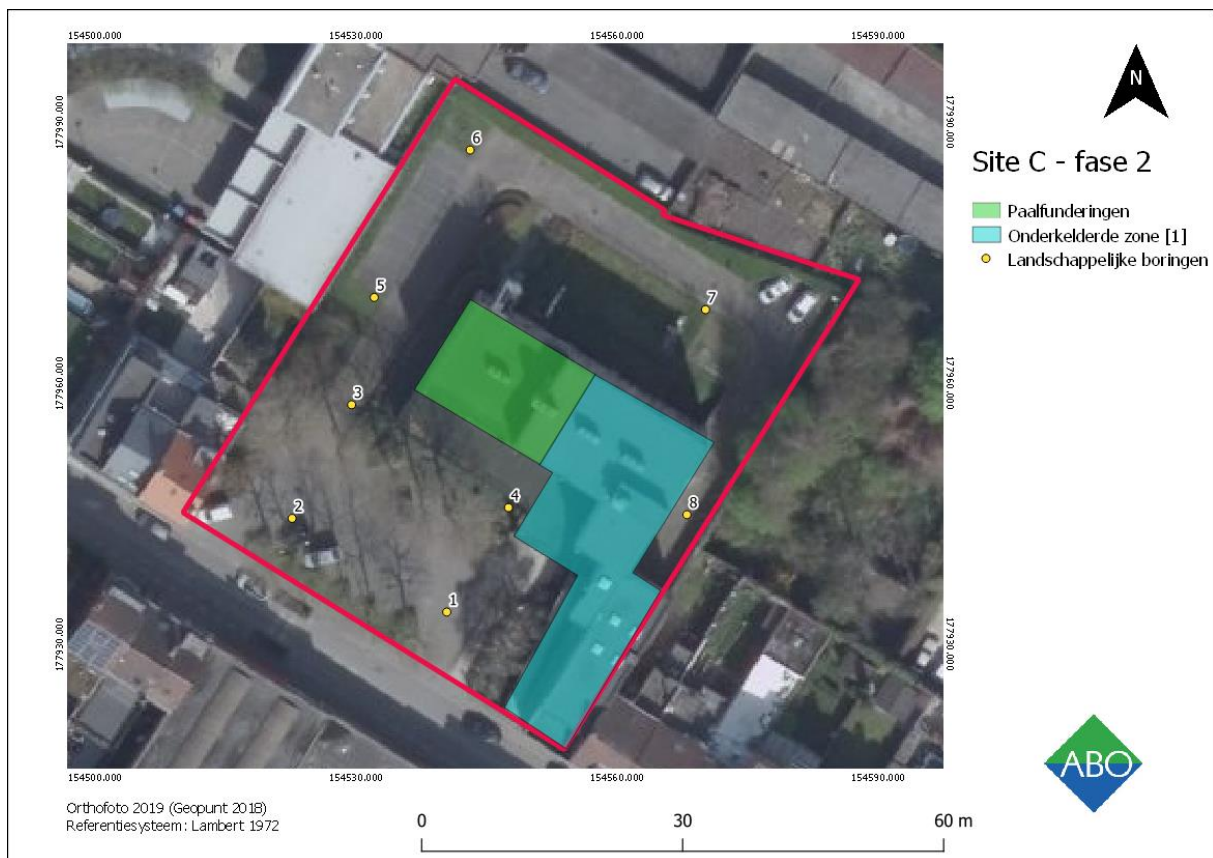
**Figuur 5: Locatie van de uitgevoerde boringen met boornummer weergegeven op een orthofoto uit 2019 (Geopunt 2020)**

Alle boringen werden uitgevoerd op een ondergrond met klinkerverharding. Na het manueel verwijderen van de klinker werd geboord met een Edelmanboor met een diameter van 7cm. Er werd steeds geboord tot de C-horizont bereikt werd zodat de volledige bodemopbouw in beschouwing kon genomen worden. De boorprofielen werden telkens gefotografeerd en geregistreerd. Van iedere boring is de locatie ingemeten met GPS.

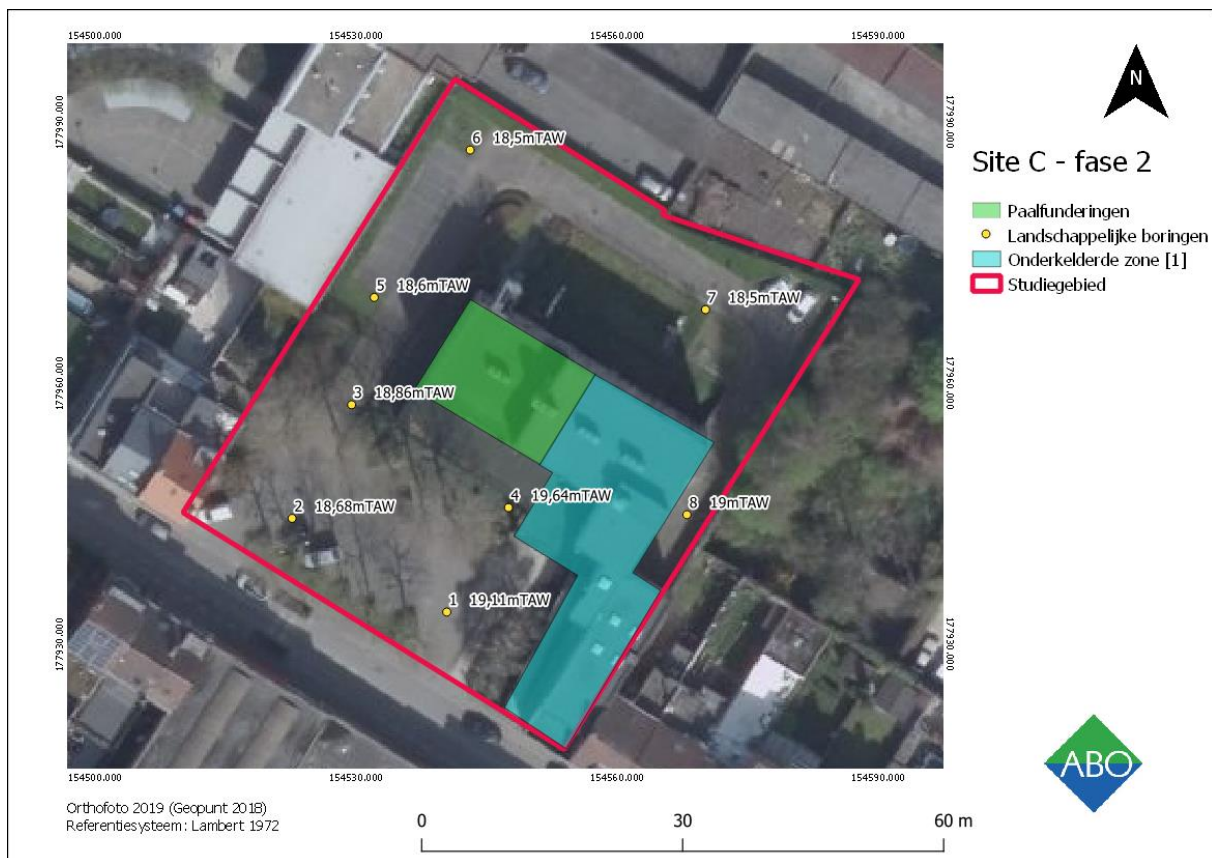
**Figuur 7: De boringen met de TAW-hoogtes van het maaiveld ter hoogte van de boring op een orthofoto uit 2019 (Geopunt 2020)**

Algemeen kan gesteld worden dat het terrein reeds onderhevig geweest is aan veranderingen in recente periodes. In 1973 werd het kinderdagverblijf op de zuidoostelijke helft van het terrein opgericht. Dit had ook een impact op de parkeerzone rondom het gebouw waarbinnen de boringen geplaatst werden.

Alle boringen vertonen een ophogingslaag gevolgd door de C-horizont. Nergens is de oorspronkelijke bodemopbouw bewaard gebleven. Het terrein is overal met minstens 1,2m opgehoogd. Deze ophogingslagen variëren in samenstelling maar bestaan meestal uit licht bouwpuin als dan niet in combinatie met bouwzand in de toplaag. Onder deze ophogingslagen komt de C-horizont voor. De ophogingslagen kunnen in verband gebracht worden met de bouwwerken voor het kinderdagverblijf in 1973. Het terrein is landschappelijk gezien iets hoger gelegen aan de rand van de Woluwe maar is lager gelegen dan de zone ten oosten hiervan. Om wateroverlast te vermijden werd het terrein vermoedelijk tijdens de werken in 1973 enkele meters opgehoogd. Wel is nog steeds te merken aan de TAW-waarden dat de oostelijke helft iets hoger ligt dan de westelijke, zoals te verwachten op basis van de landschappelijke ligging.

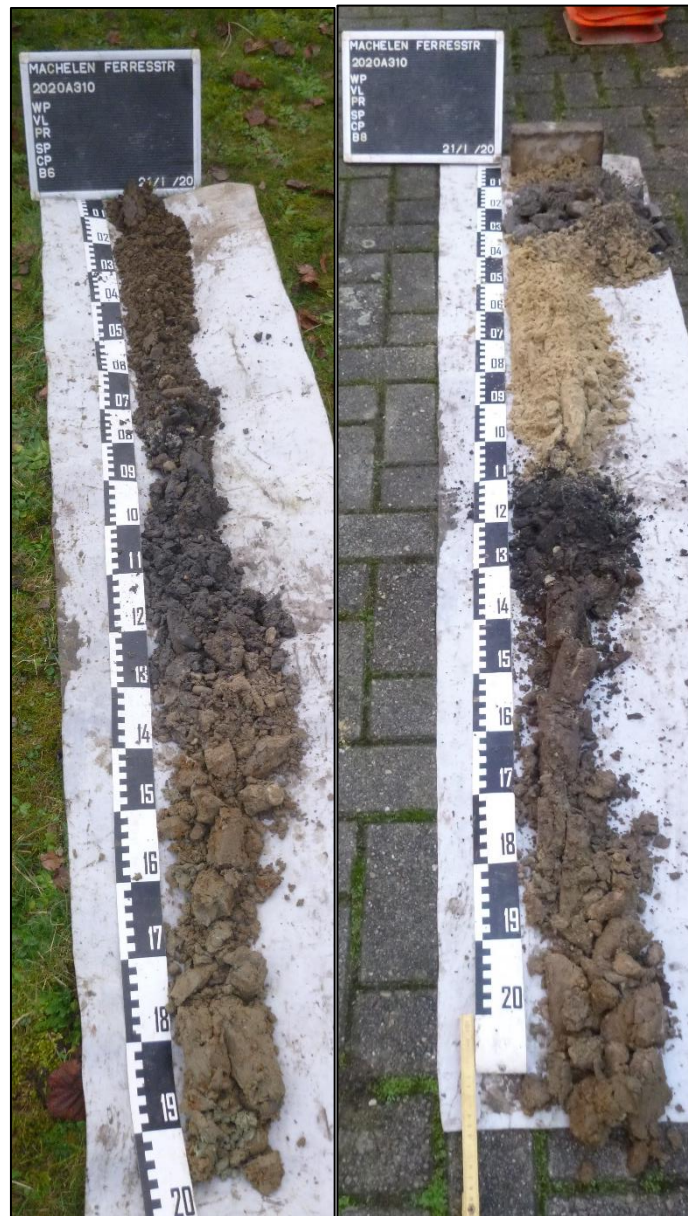
Deze boringen bestaan uit ophogingslagen gevolgd door een C-horizont die bestaat uit zandige klei. Het totale ophogingspakket is minimaal 1,5m dik. De C-horizont begint tussen de 1,5 en 1,9m-mv.

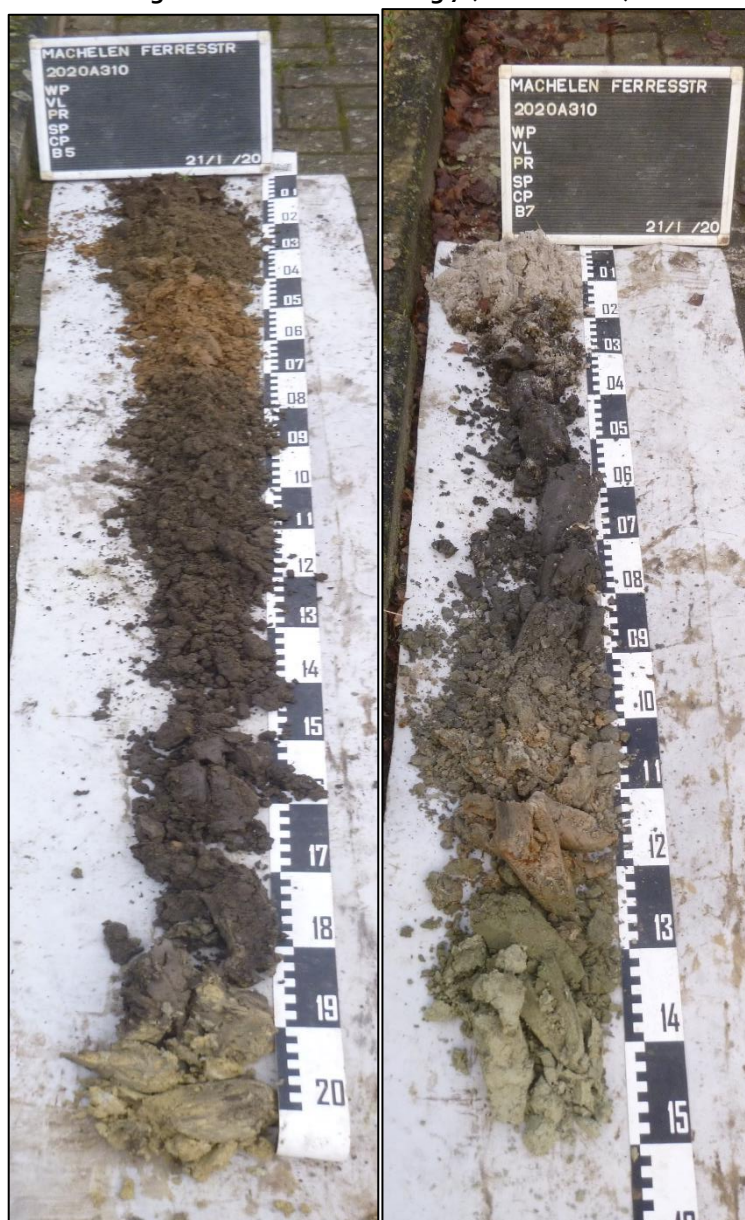
Deze twee boringen hebben ophogingslagen met daaronder een C-horizont die bestaat uit fijn zand. De totale dikte van het ophogingspakket bedraagt minimaal 1,2m. De C-horizont begint tussen de 1,2 en 1,8m-mv.
