EVALUATIE VAN HET BODEMARCHIEF TE VILVOORDE, INDRINGINGSWEG EN STREEKBAAN (VIL 3024, VIL 3033)

RAPPORTAGE LANDSCHAPPELIJKE BORINGEN

ABO Archeologische Rapporten 608

Dossiernr. 23701.R.01

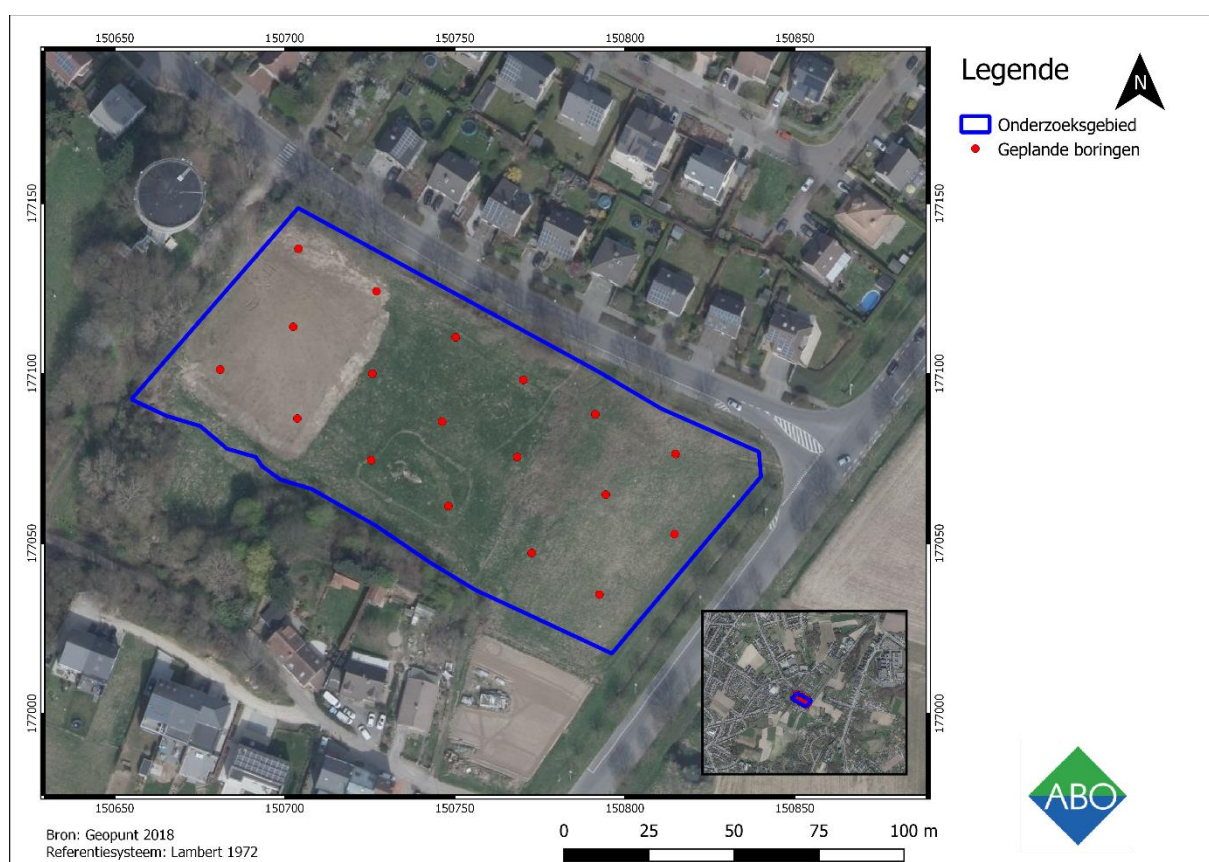
Figuur 1: Luchtfoto met aanduiding van het onderzoeksgebied en de boringen uit de oorspronkelijke archeologienota (bron: Geopunt 2018).

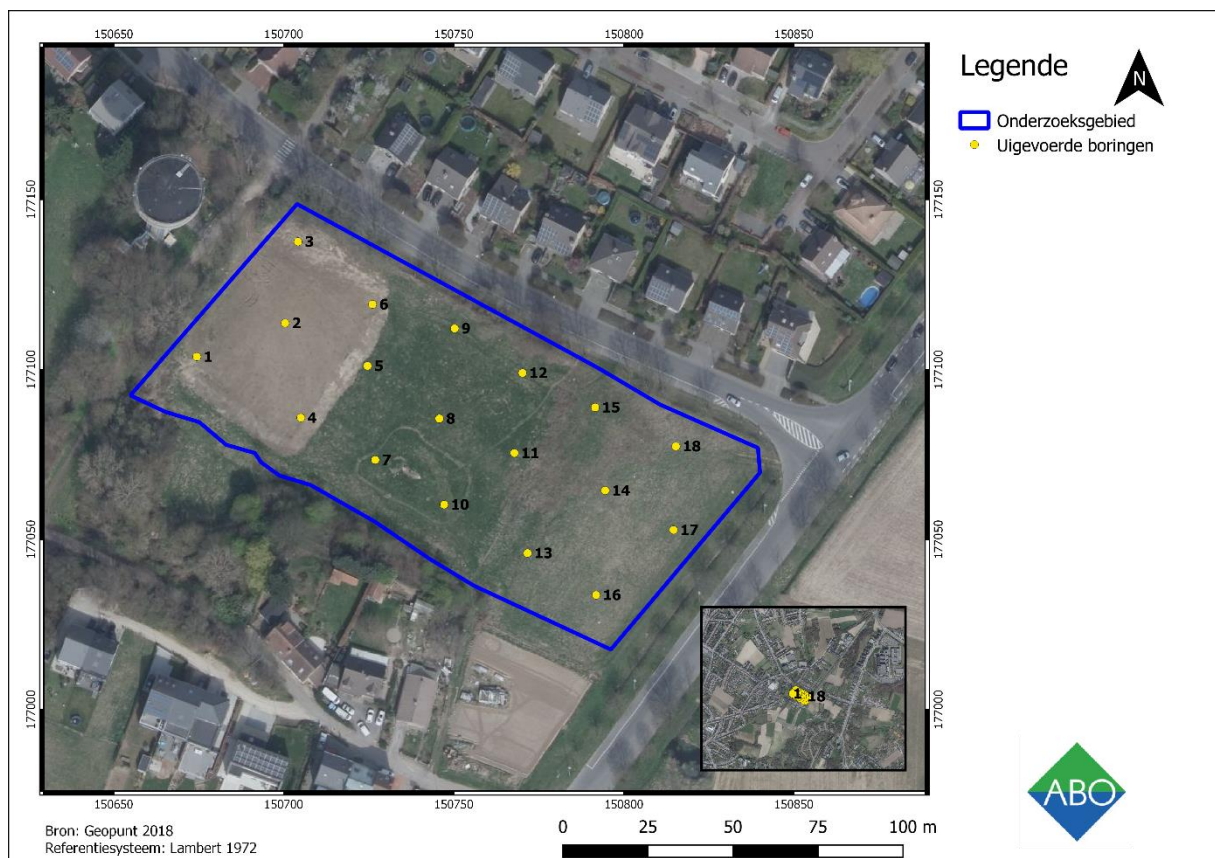
Figuur 2: Orthofoto met aanduiding van de uitgevoerde landschappelijke boringen (bron: ABO 2018)

De landschappelijke boringen werden in een verspringend driehoeksgrid van ca. 20m x 25m geplaatst door middel van een edelmanboor met diameter 7cm zoals gespecificeerd in het programma van maatregelen van de bekrachtigde archeologienota. De boorprofielen werden telkens gefotografeerd en geregistreerd. Alle boringen werden tot de C-horizont gezet.

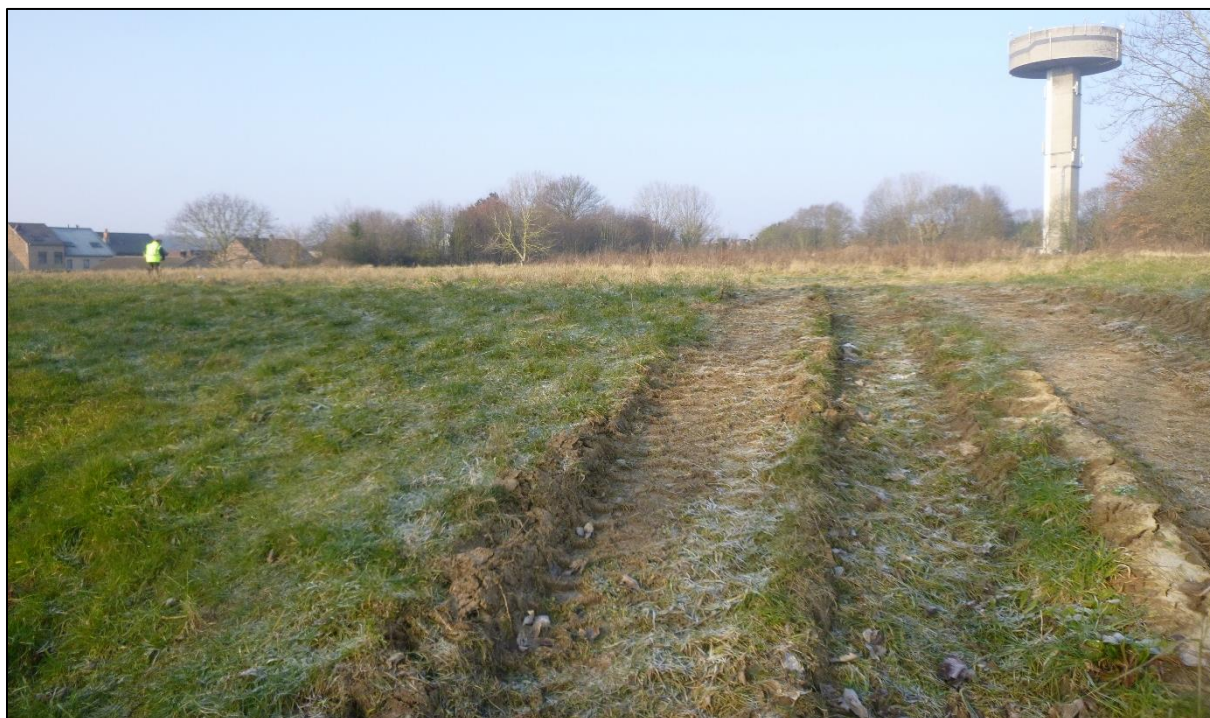
Figuur 3: De intacte oostzijde van het onderzoeksgebied. (bron: ABO nv 2018.)

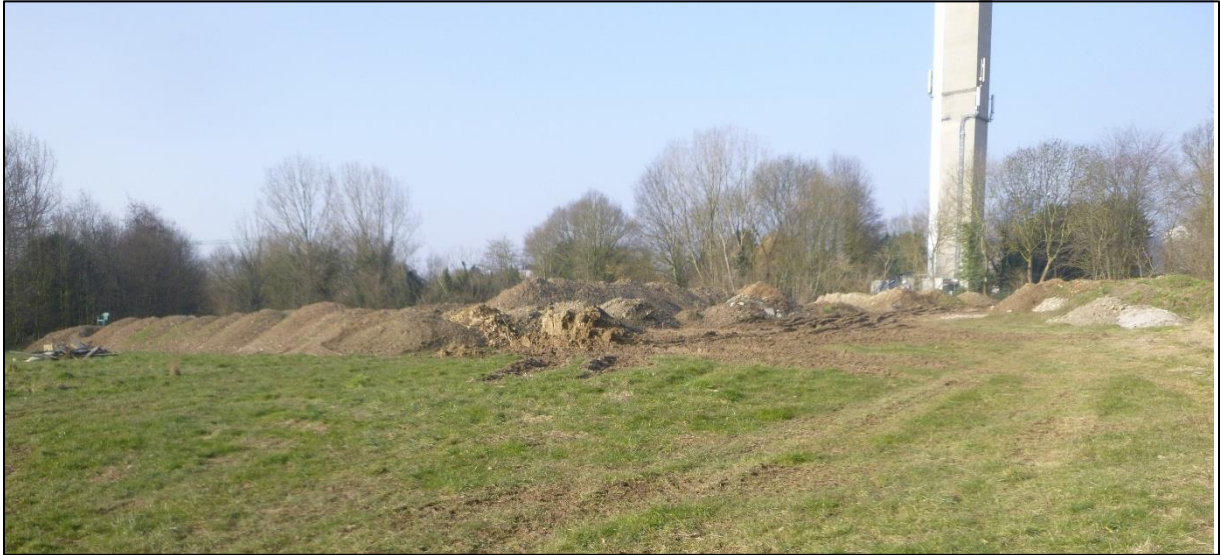
Figuur 4:Zicht op de westelijke zone van het onderzoeksgebied. (bron: ABO nv 2018.)

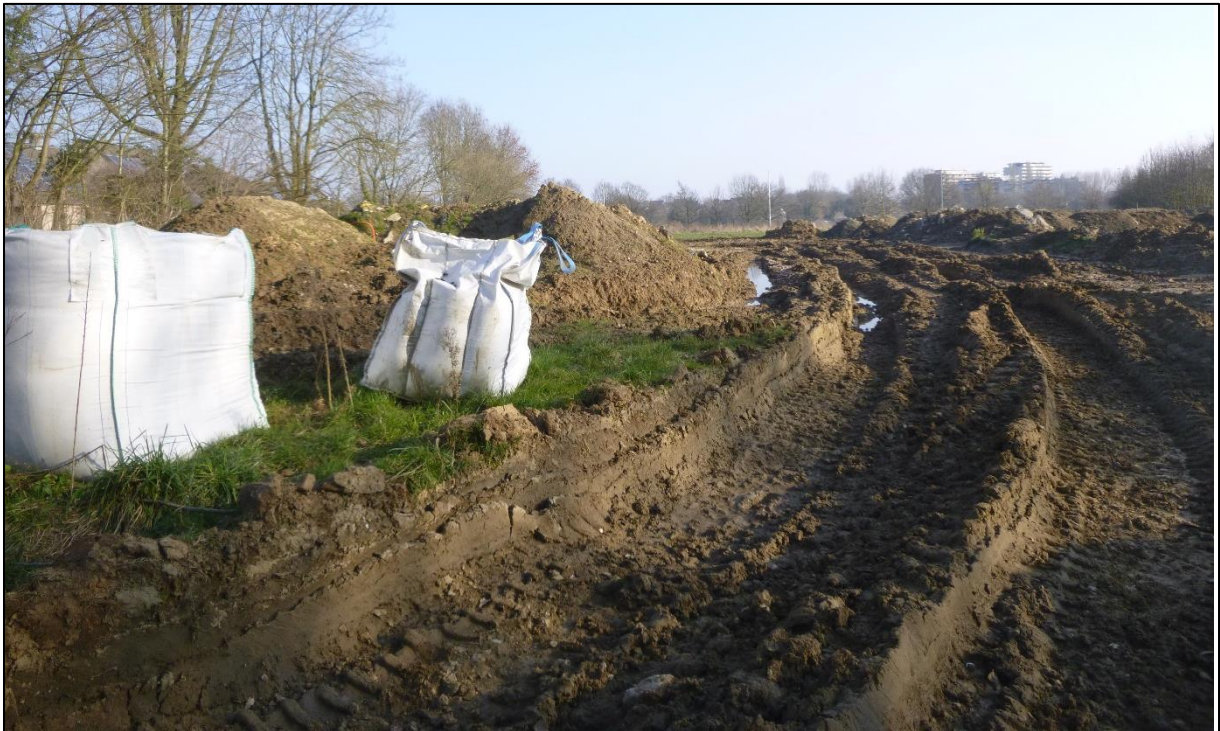
Het terrein was voorheen in gebruik als voetbalveld en werd in de loop van 2015-2016 volledig vrijgemaakt van de doelpalen, zijborden en kantine. Tijdens de bureaustudie is er –op basis van luchtfoto’s- uitgegaan van een open grasveld dat geschikt was voor verder onderzoek. De oostelijke helft van het terrein bevindt zich nog steeds in deze toestand, met halflang gras en enkele kleinere struiken. De westkant van het terrein is echter reeds in gebruik als stockageplaats voor zand, waardoor er tientallen zandhopen aanwezig zijn. Verder is in deze zone een duidelijk spoor van zware graafmachines zichtbaar, met een verstoorde A-horizont als resultaat. Omwille van de aanwezigheid van de zandhopen, moesten bepaalde boringen opgeschoven worden om aan het vereiste onderzoek te kunnen voldoen.

Figuur 5:De sporen van zware machines op het terrein. (bron: ABO nv 2018.)

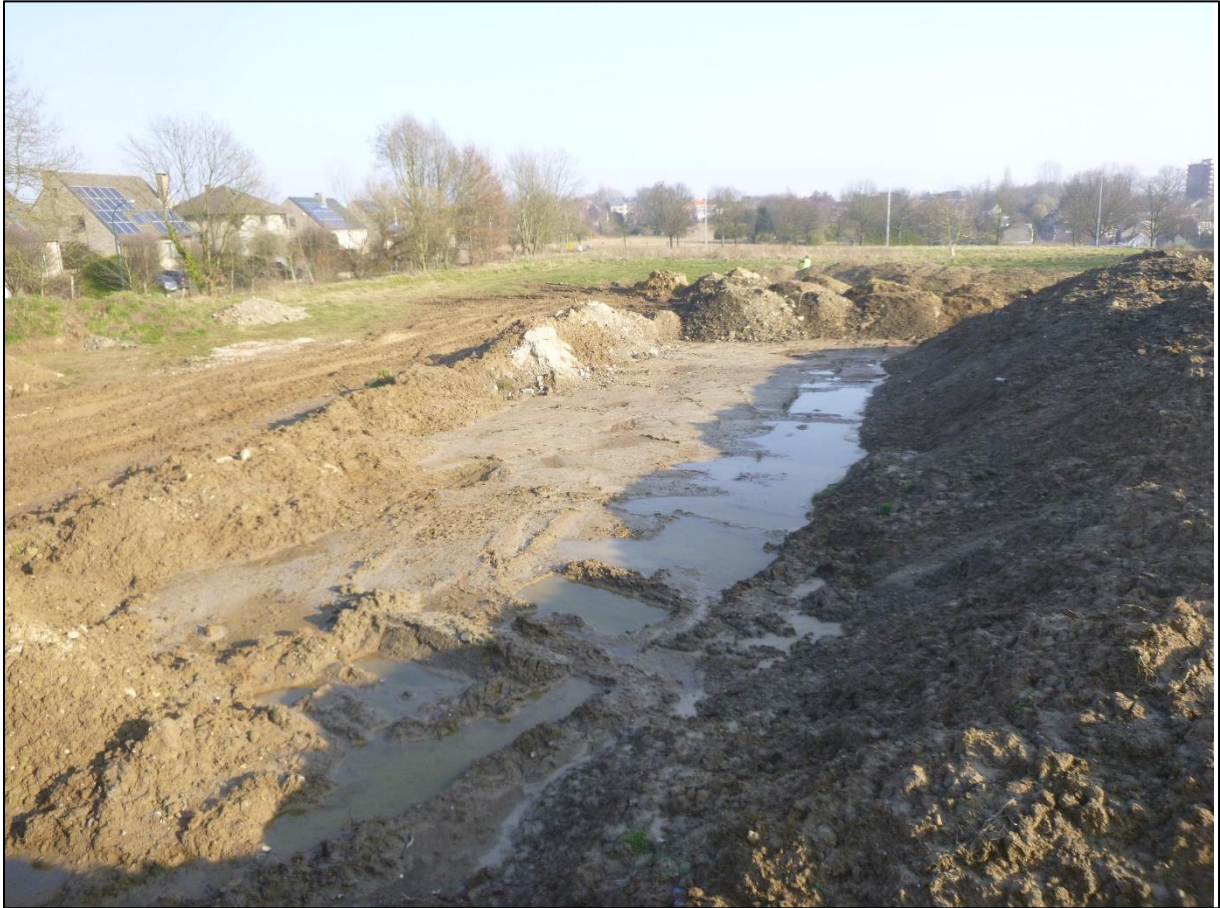
**Figuur 6: Zicht van op de zandheuvelds op het westelijk terrein. Het oostelijk deel is in de verte zichtbaar.
(Bron: ABO nv 2018.)**

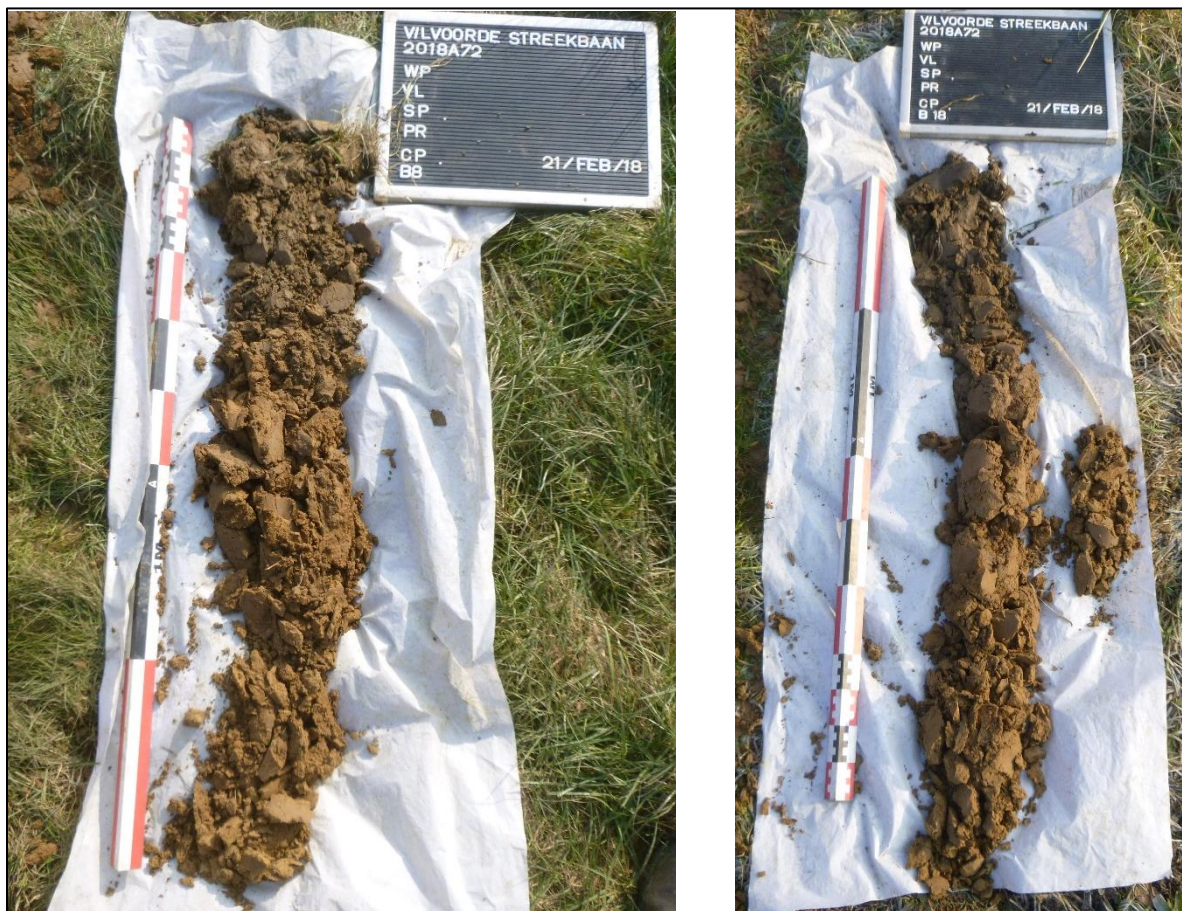
Over het algemeen werden de boorprofielen gekenmerkt door lemige horizonten die naarmate de C-horizont naderde meer zandig werden. Boringen 1, 3, 5, 7, 8, 9, 10, 11, 12, 14, 16, 17 en 18 vertoonden een bruine en egale A-horizont die een diepte tussen -25 en -40 cm-MV bereikte. De B-horizont heeft een meer rode of beigebruin kleur, vaak omwille van de aanwezigheid van roestverschijnselen. De aanwezigheid van houtskool werd hier meermaals opgemerkt. De B-horizont kwam meestal voor op een diepte tussen -30 en -80 cm-MV en kende een zeer lemige structuur in vergelijking met de meer zanderige A- en C-horizont. Vanaf een diepte van 75 tot 90 cm-MV kwam de C-horizont veelal voor met een bruin-beige kleur. De overgang van de B- naar de C-horizont was meestal vaag. Onderstaande foto's geven een voorbeeld van dergelijke boringen.

Figuur 8:Profiel van boring 8 en 18. (bron: ABO nv 2018.)

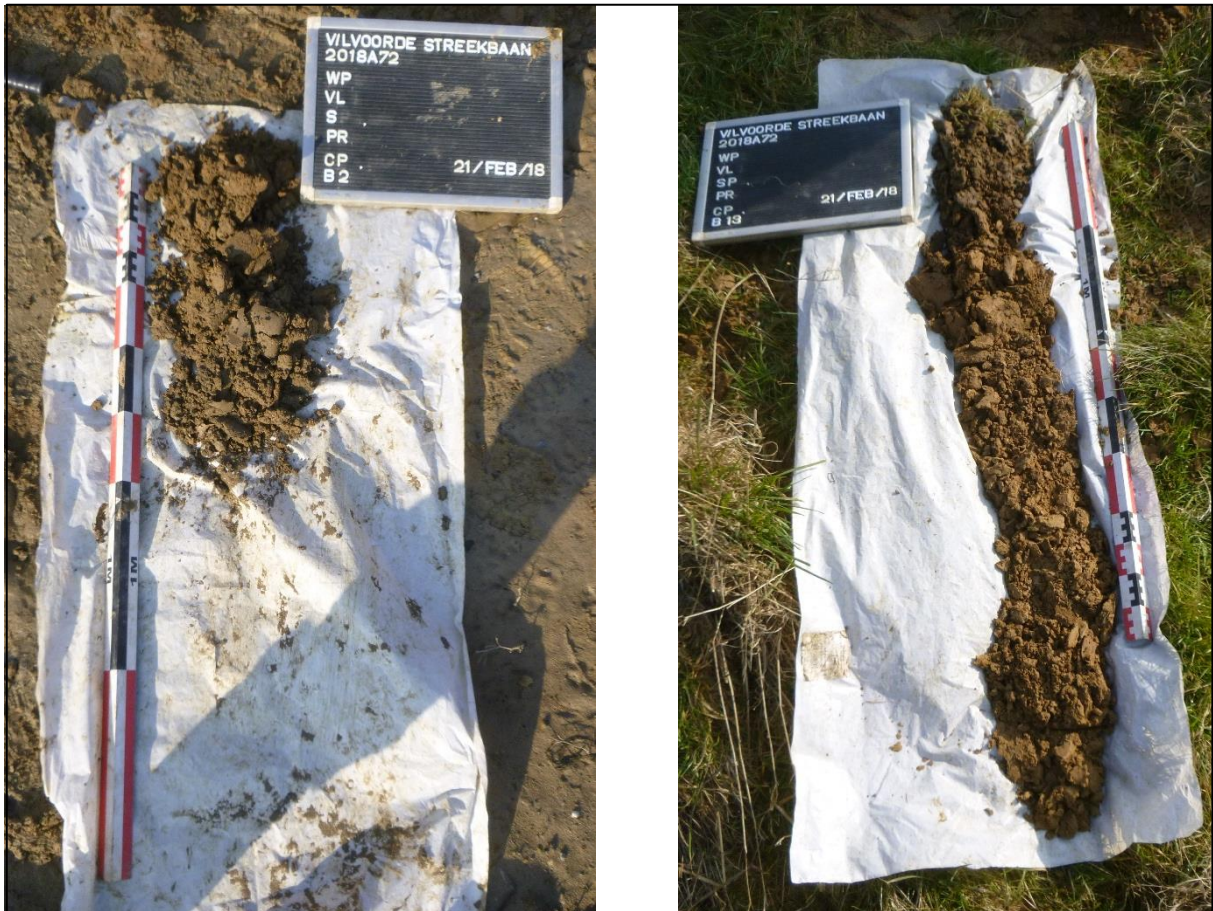
Boring 2 moest na het bereiken van de A-horizont gestaakt worden omwille van de aanwezigheid van te veel puin of een verharding in de grond. Ondanks verschillende pogingen was het mogelijk een diepte groter dan -40 cm-MV te bereiken. Bij boring 4 was er onder de A-horizont ook puin aanwezig, zij het in mindere mate. De B-horizont kwam hier tussen een diepte van -50 en -70 cm-MV voor. Ook boring 6 had in de eerste twee lagen tot een diepte van -50 cm-MV veel puin, baksteen, houtskool en andere inclusies. Vanaf de B-horizont verminderde de hoeveelheid puin drastisch. De C-horizont kwam hier vrij snel op een diepte van -65 cm-MV, al was de overgang vaag. Boring 13 was ook opvallend in die zin dat er onder de B-horizont tussen -54 en -100 cm-MV een ijzerrijke laag gelegen is met een korrelige en heel droge structuur. Boring 15 bleek in de buurt van de oude kantine te liggen. Dit werd duidelijk aan de grote hoeveelheid cement, houtskool, keien, baksteenblokjes, plastic en puin in de A- en A2-

horizont op een diepte tot -75 cm-MV. De zeer scherpe overgang met de C-horizont maakte een einde aan de aanwezigheid van de inclusies.

Figuur 10: Profiel van boring 2 en 13. (bron: ABO nv. 2018)

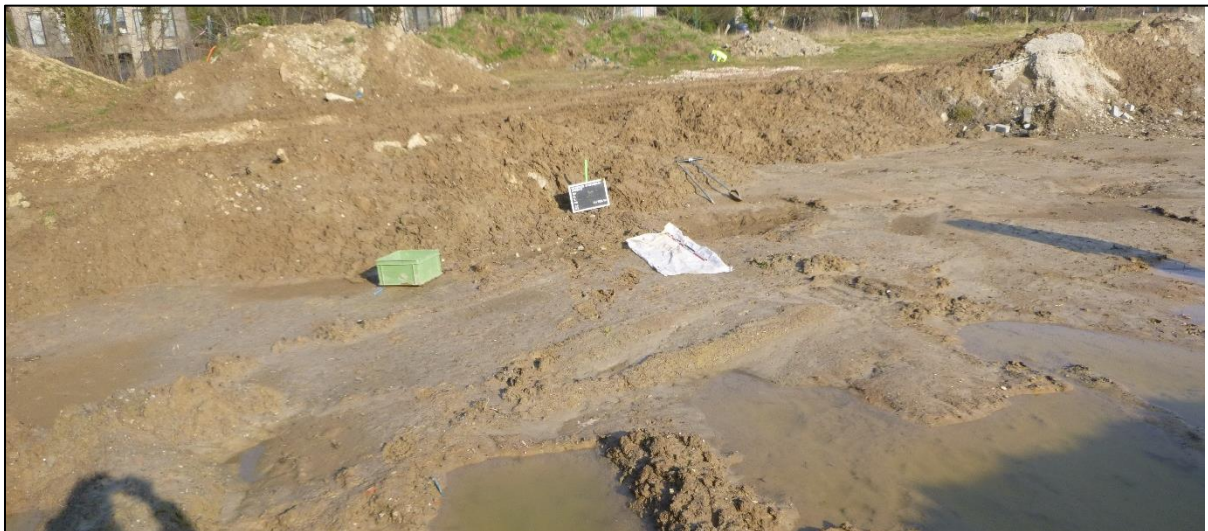
Figuur 9: Verstoorde locatie van boring 2. (bron: ABO nv 2018.)

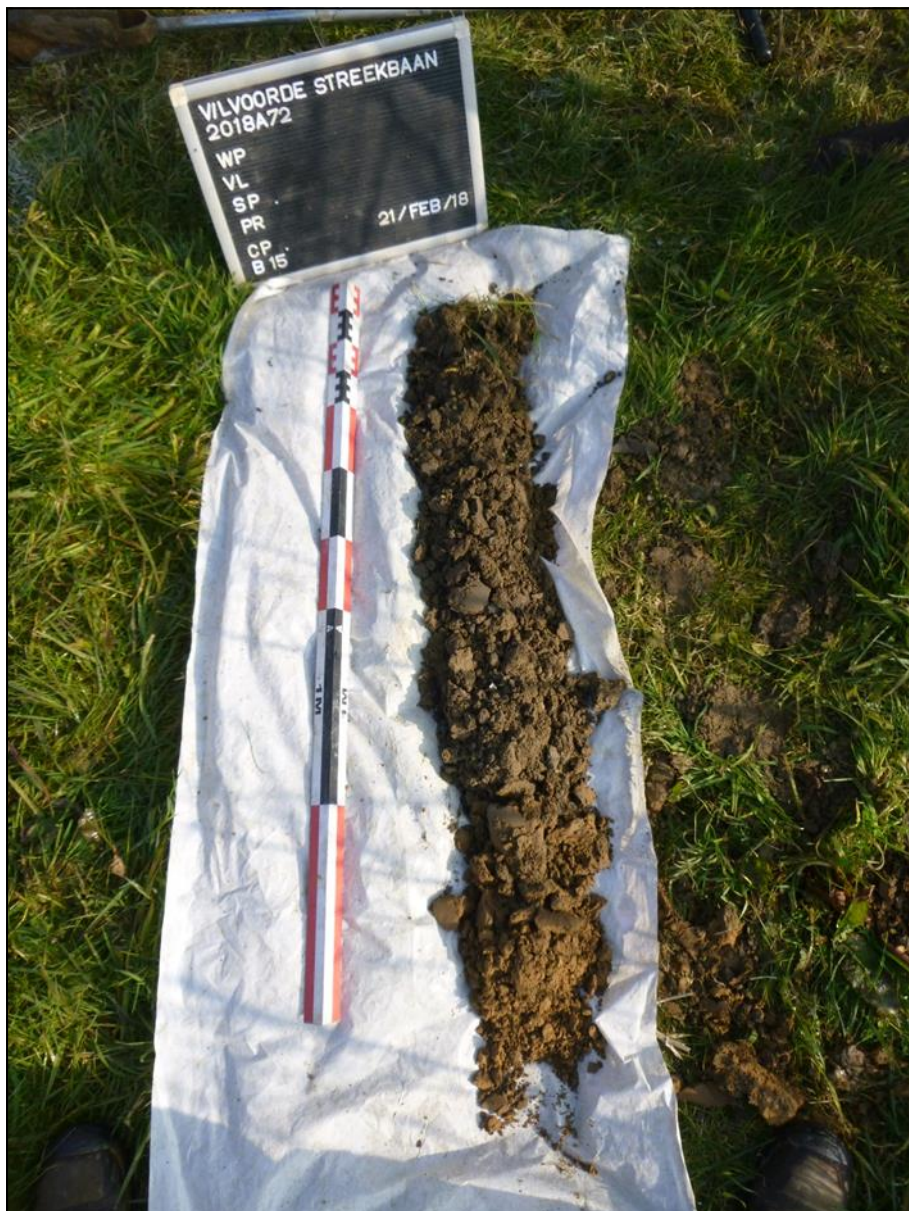
Figuur 11: Profiel van boring 15. (bron: ABO nv 2018.)

- **Zijn er tekenen van erosie?** neen
- **Zijn er tekenen van recente verstoring? (afgraving, ophoging, ...)** In het noordwestelijke gedeelte van het terrein werd tijdens het terreinonderzoek een grondopslagplaats en mogelijke sporen van zwaar verkeer waargenomen. De boringen tonen echter aan dat in deze zone de bodem toch relatief goed bewaard is. De verstoring heeft enkel lokaal een ingrijpende impact gehad, zoals bij boring 2. Ter hoogte van de voormalige kantine (rond boring 15) is tijdens de afbraakwerken de ondergrond verstoord.

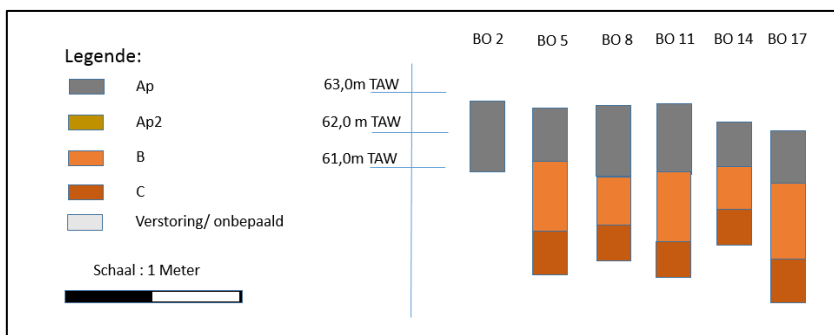
Figuur 16: Transect 2 met boringen 2, 5, 8, 11, 14 en 17 (bron: ABO nv 2018)

Langsheen transect 2 (fig.: 16) werden voornamelijk de **Aba** bodems waargenomen. Boring 2 is wegens de aanwezige puin gestaakt in de A – horizont op 50cm – MV en vertegenwoordigt een **Abp** bodem. Deze boring bevindt zich in het gedeelte van het terrein, wat als opslagplaats en door zwaar werfverkeer werd gebruikt. De resterende boringen vertonen een intacte bodemopbouw, waarbij de dikte van de A -horizont lichtjes varieert.

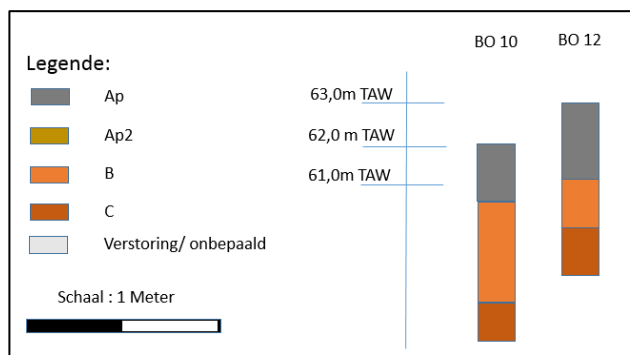
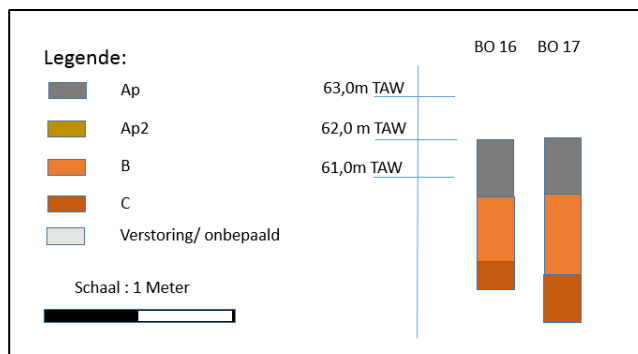
Figuur 17: Transect 3 met boringen 10 en 12 (bron: ABO nv 2018)

Figuur 18: Transect 4 met boringen 16 en 17 (bron: ABO nv 2018)

Transecten 3 en 4 (fig. 17-18) vertegenwoordigen ook **Aba** bodemprofielen, waarbij de A-B-C horizonten aanwezig zijn. De dikte van de A - horizont blijft stabiel, alsook de hoogte kent geen grote variatie.
