ARCHEOLOGIENOTA  
Parklaan, Aalst (Oost-Vlaanderen)  
ADEDE Archeologisch Rapport 528

# Archeologienota Parklaan, Aalst (Oost-Vlaanderen).

Projectcode	2020A287
Site	Parklaan, Aalst
Projectsigle ADEDE	AAL-PAR
Ligging	Parklaan 50A, 9300 Aalst
Kadaster	AALST 1 AFD Sect. B, nr. 468z, 468s, 469t, 469p
Soort onderzoek	Landschappelijk booronderzoek
Aard van de vervolgwerven	Nieuwbouw winkel met halfondergrondse parking
Uitvoerder	ADEDE bvba
Erkenningsnummer ADEDE bvba	2015/00058
Erkend archeoloog	Simon Claeys 2017/00184
Tijdelijke bewaarplaats archief	ADEDE bvba
Bibliografische referentie	Muller O., Vandenberghe, K., Janssens, D., 2020, nota Parklaan, Aalst (Oost-Vlaanderen), ADEDE Archeologisch Rapport 528, Gent.
Grootte projectgebied	Ca. 7774m <sup>2</sup>
Periode uitvoering	Januari – juni 2020
Thermen thesaurus Onroerend Erfgoed	Prospectie zonder ingreep in de bodem, Landschappelijk booronderzoek
Verstoorde zones	Bebouwing, verharding

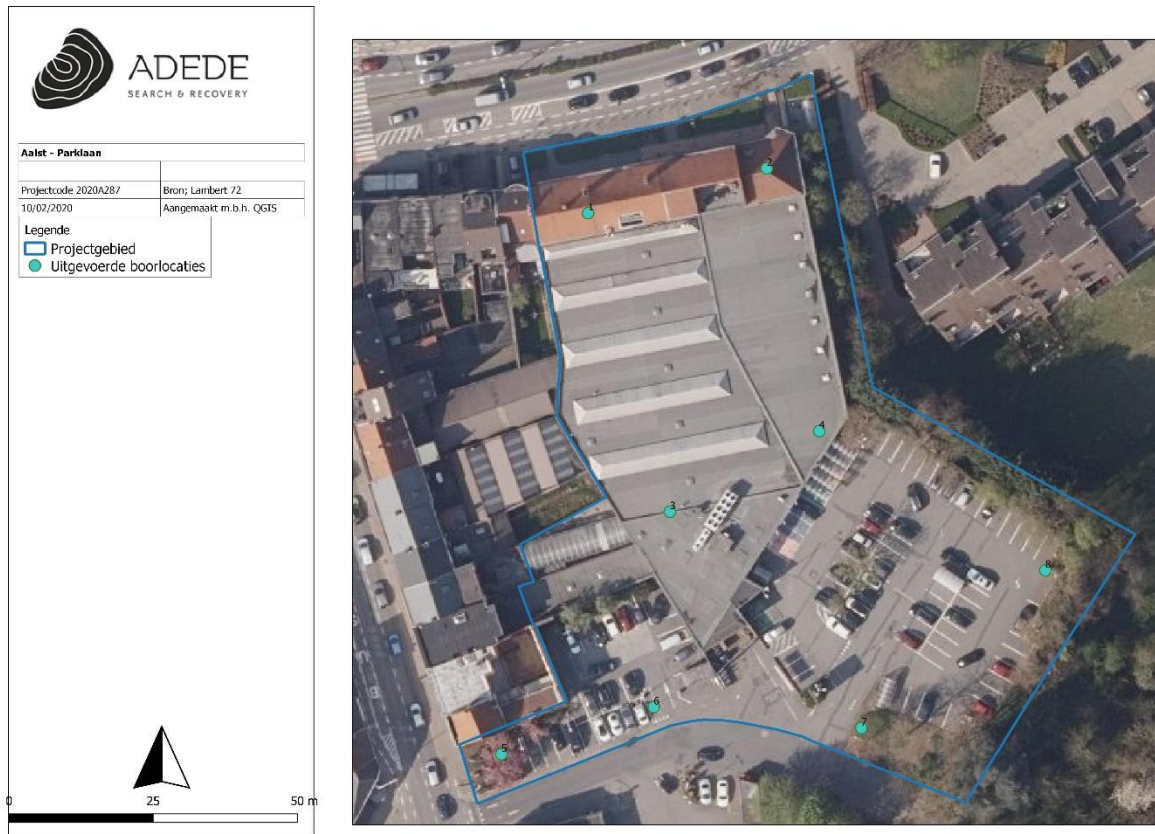
Figuur 2. Ortho van het projectgebied met aanduiding van de landschappelijke boringen, uitgevoerd op 31/01/2020.

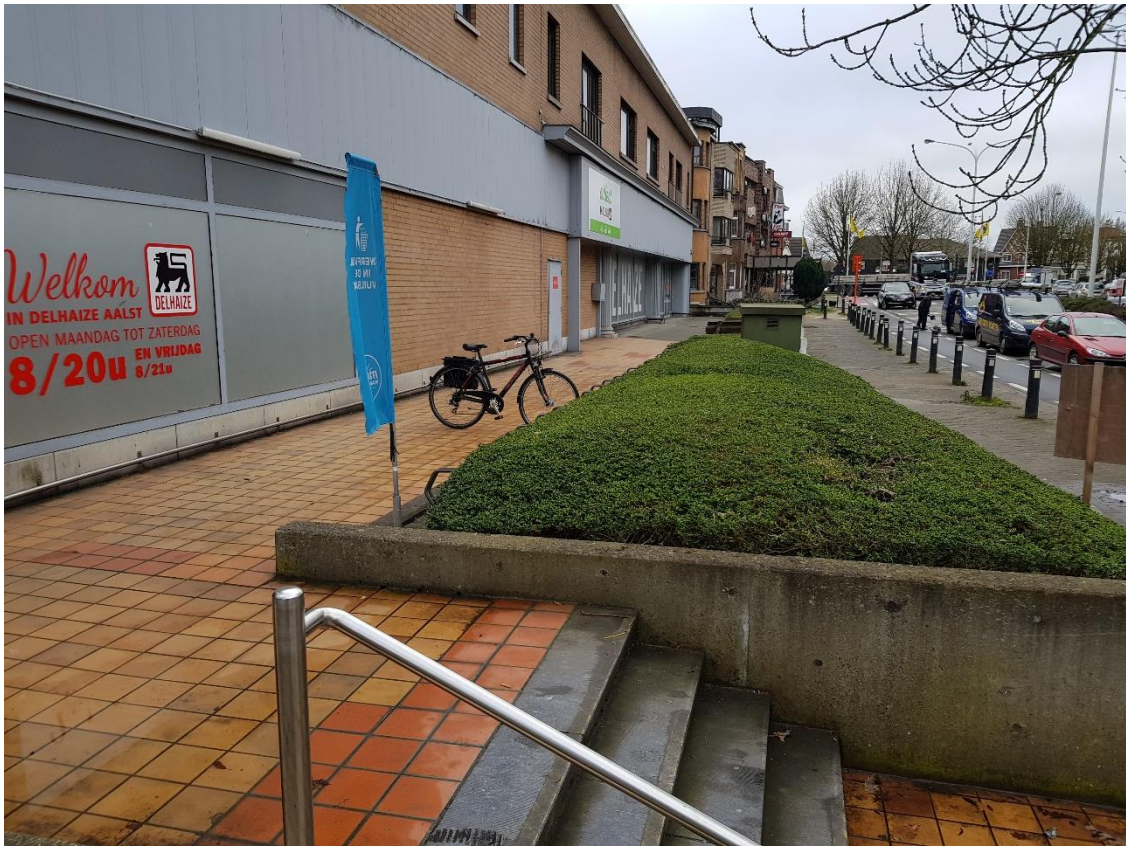
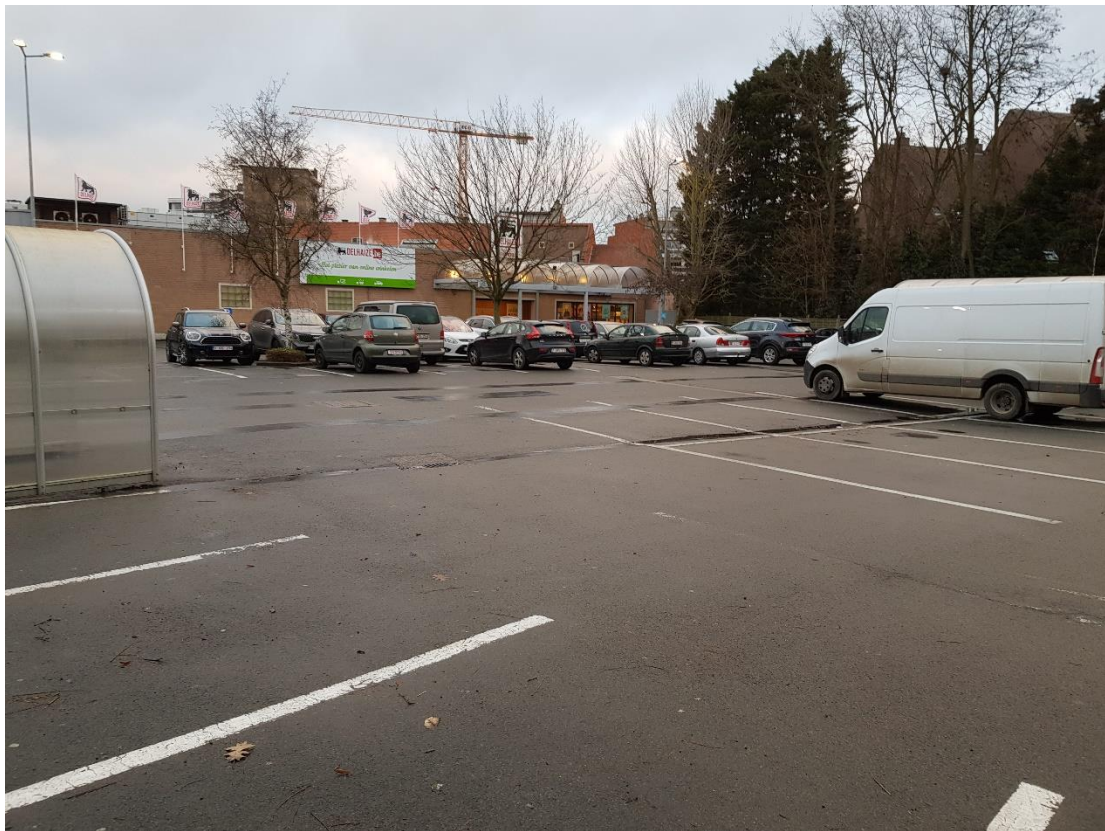
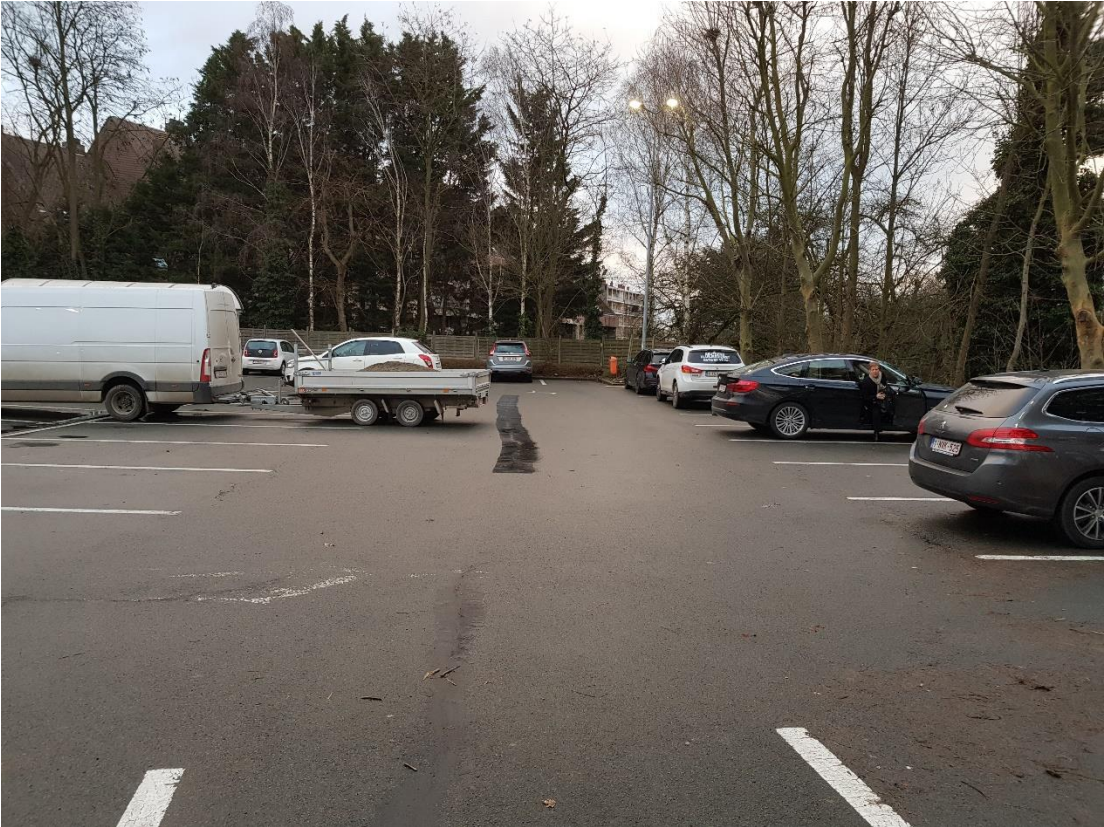
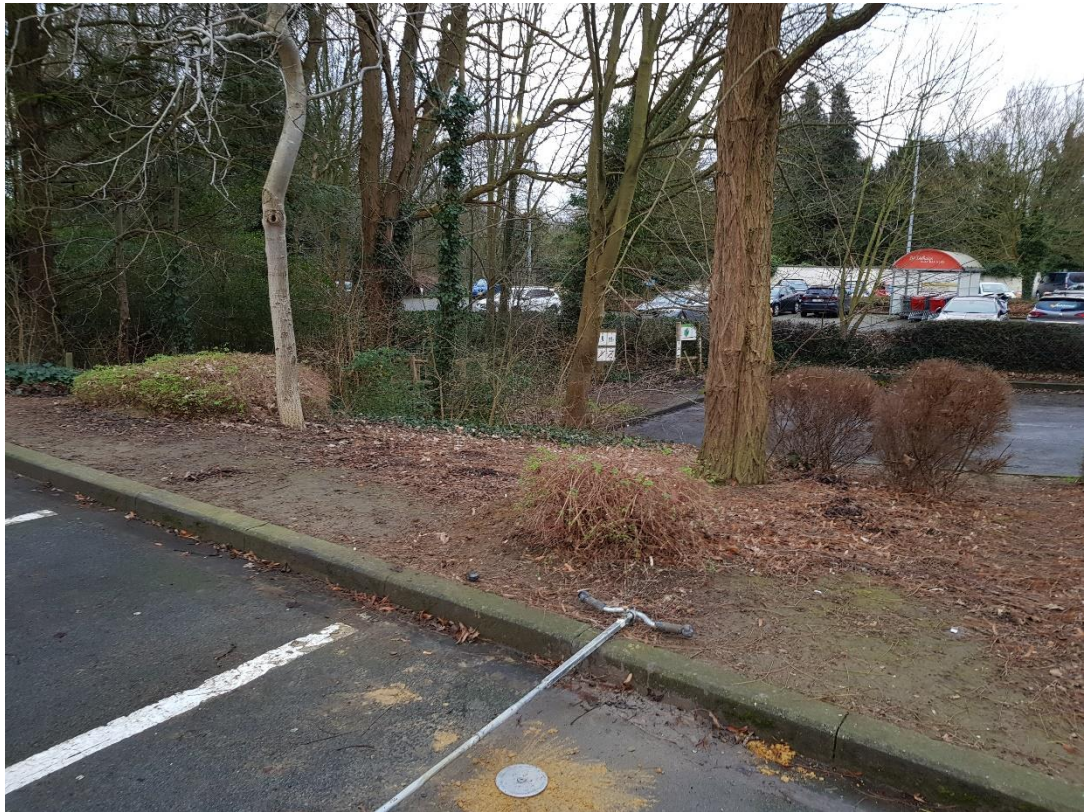
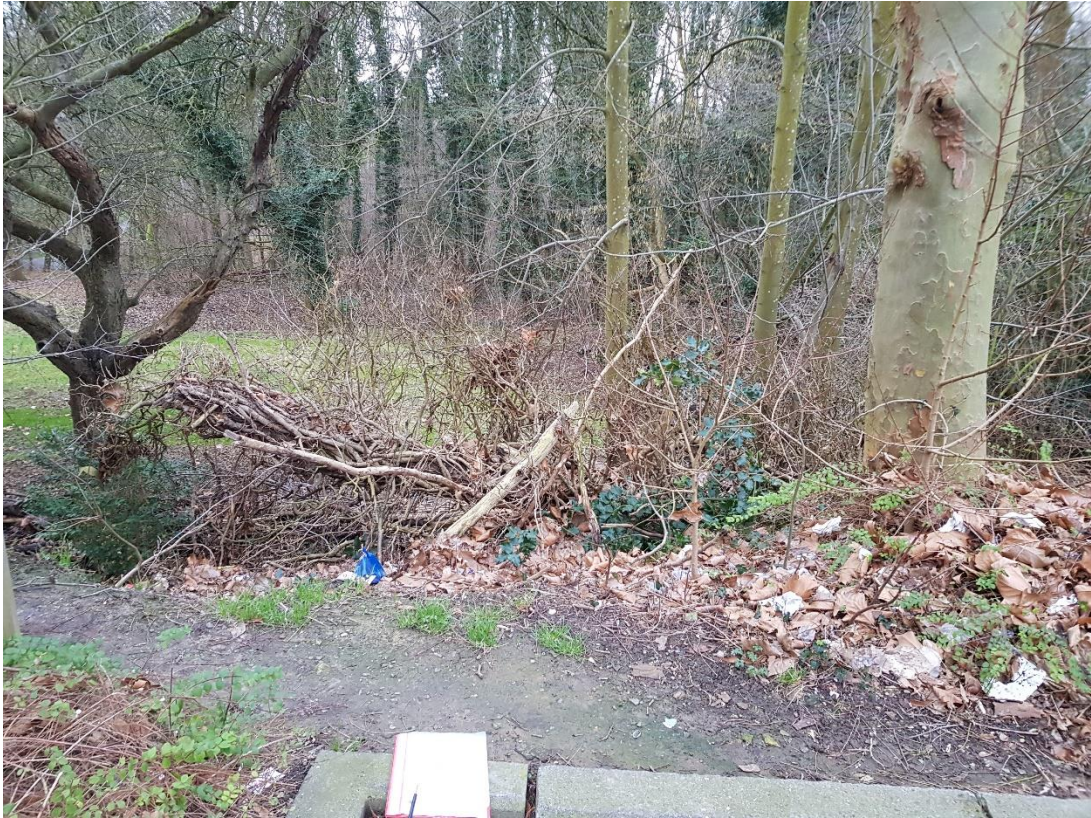
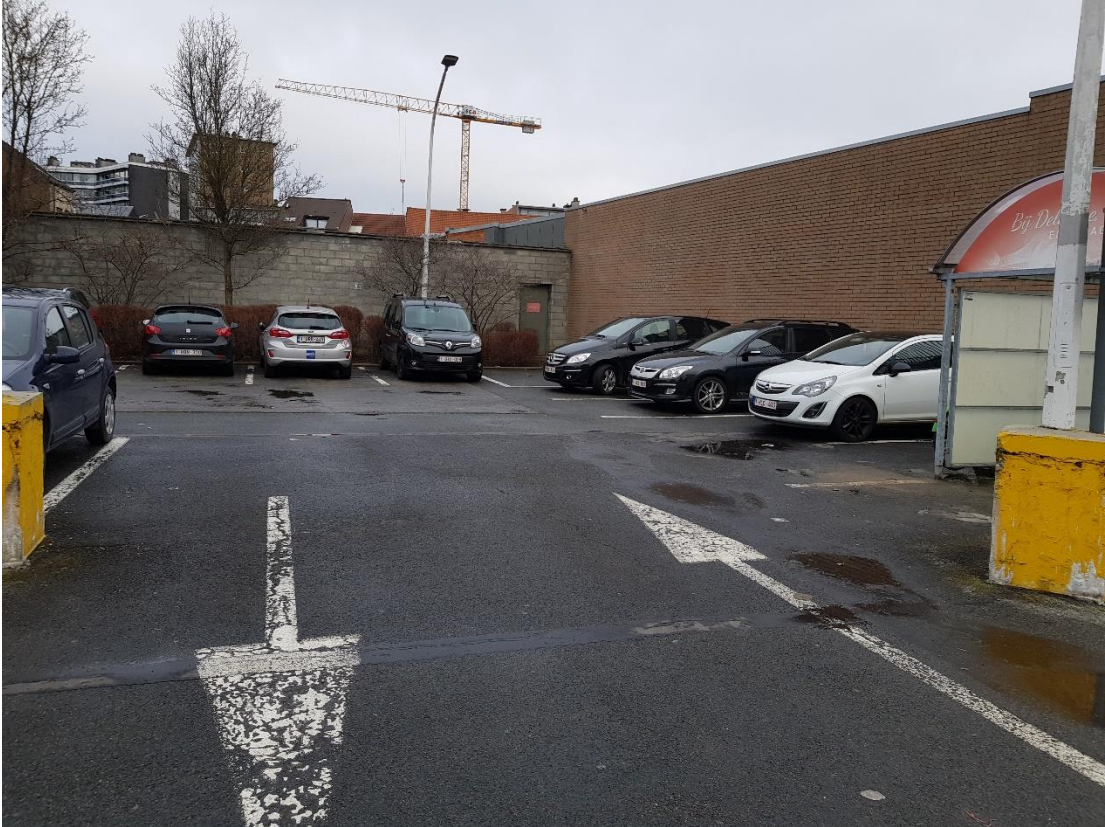
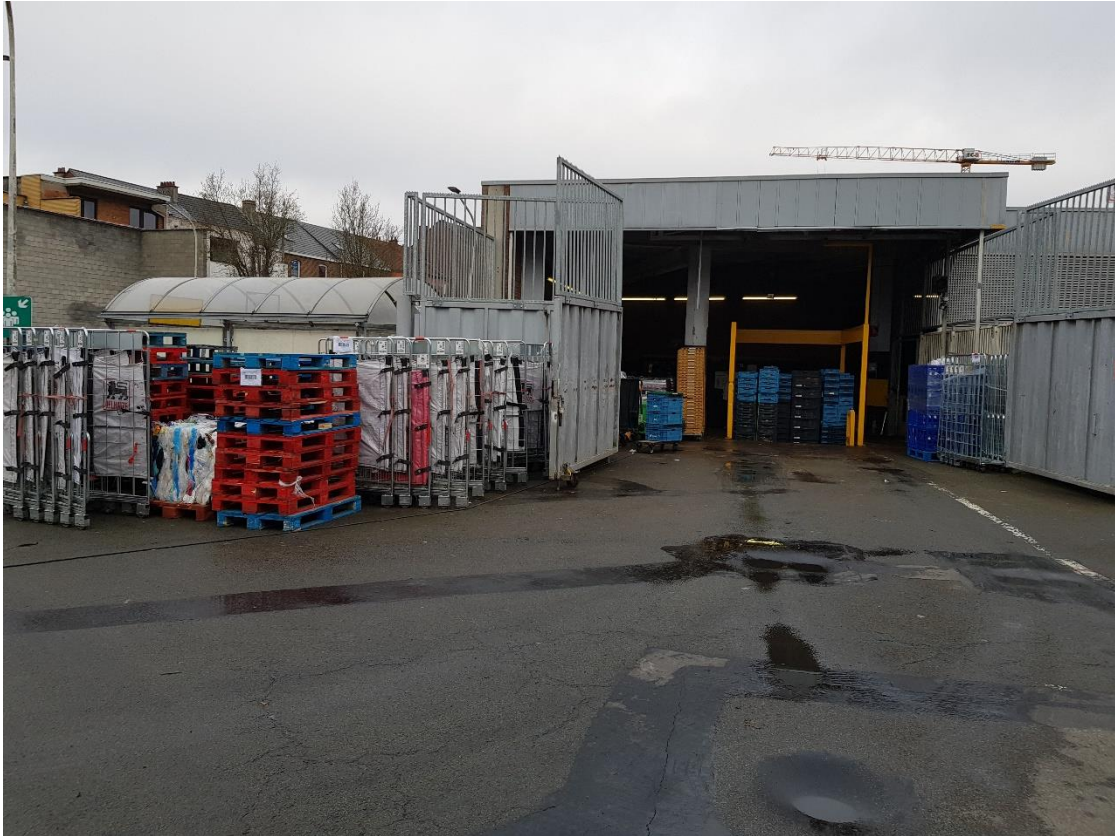
Het projectgebied bestaat uit een winkelruimte georiënteerd op de Parklaan alwaar eveneens de toegang tot de winkel zich bevindt. Hierachter bevindt zich een parking ten zuidwesten en zuidoosten van deze winkel die toegang verschaft vanaf de Lokerenveldstraat.

Figuur 3. Situatie van het projectgebied op het moment van de landschappelijke boringen.

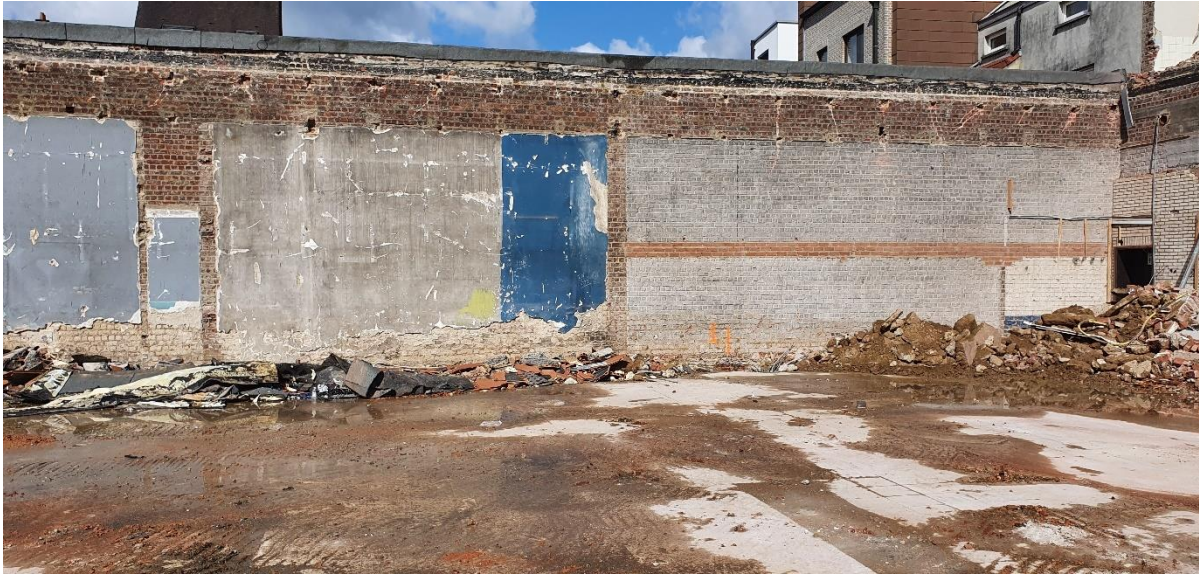
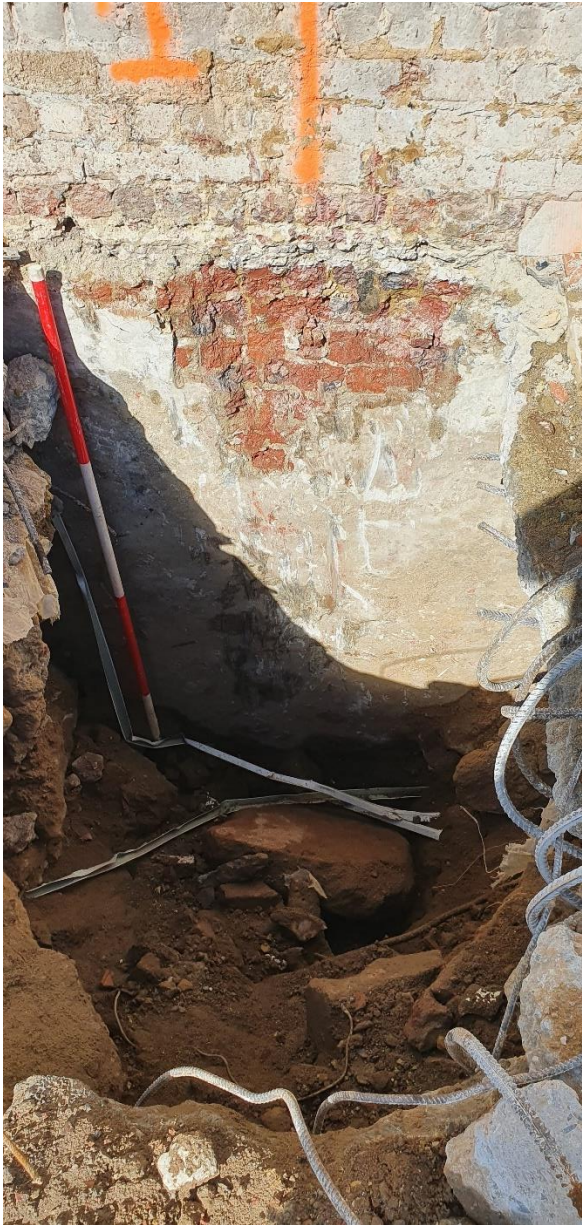
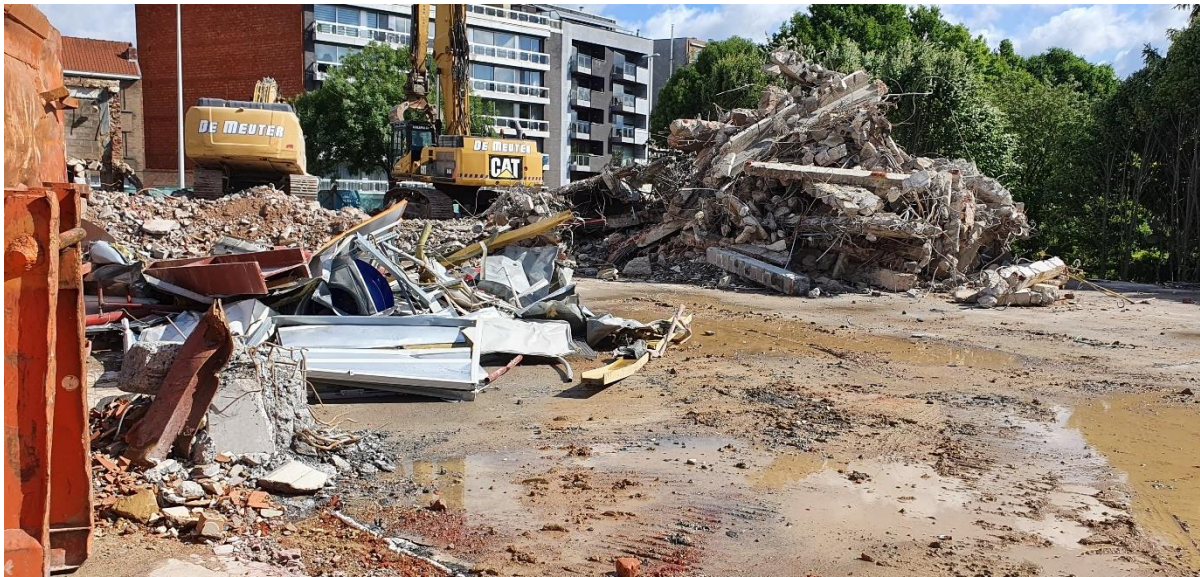
De gebouwen zijn deels gesloopt tot op het maaiveld. Bijkomend werd in het bijzijn van ADEDE een blik geworpen op de aanwezige funderingen die tot meer dan 2 meter diep reikten.

Figuur 4. Situatie projectgebied op 06/06/2020.

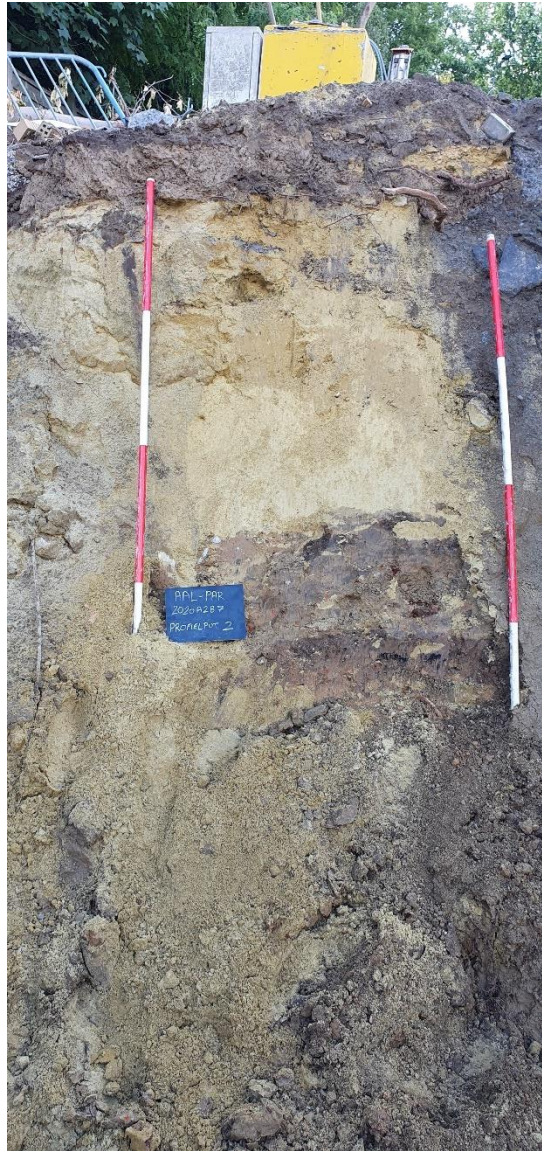
Figuur 6. Profielput 2 reikt tot 4 meter diep, maar werd aangedamd om alsnog te kunnen registreren

Zo ook ter hoogte van profielput 2, die omwille van stabiliteitsredenen aangedamd werd en opdat de bovenste twee meter kon geregistreerd worden. Hierin was geen originele bodemopbouw meer herkenbaar, enkel een sterk vergraven bodem.

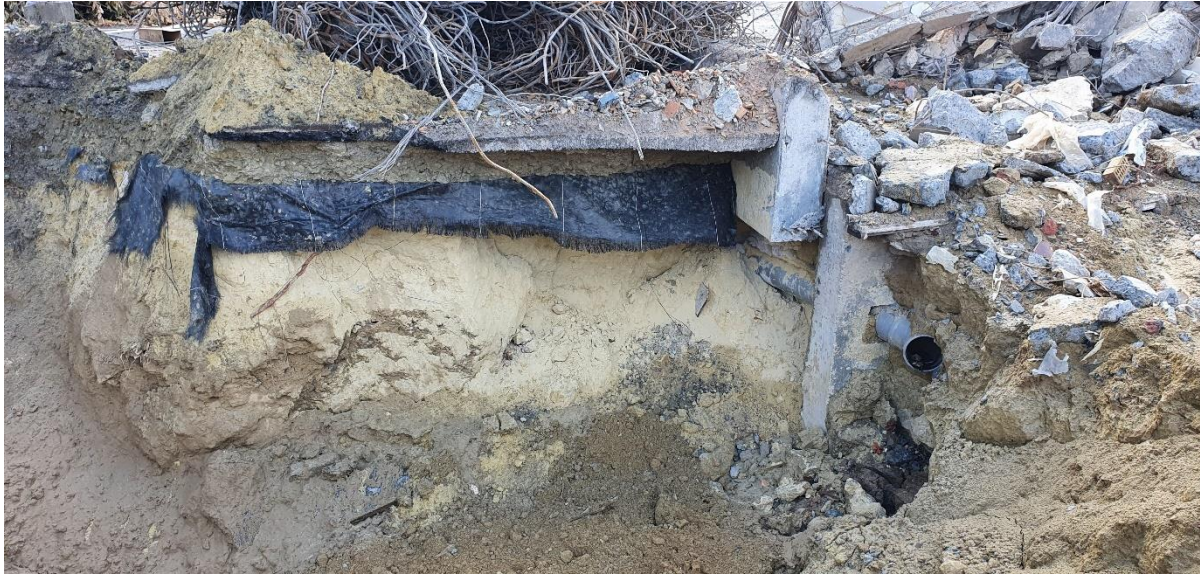
Figuur 7. Profielpit 3 werd stopgezet wegens inkalving

Profielput 3 ten slotte werd vroegtijdig stopgezet en niet geregistreerd wegens het inkalven van het stabiliserend zandpakket.

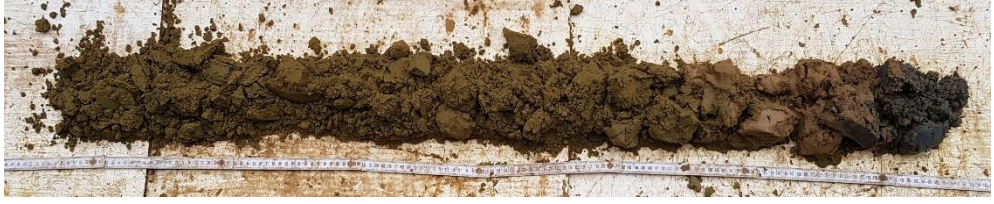
Nr.	Dieptes (cm)	Foto en beschrijving
BP 1	Ap1: 0-50cm Ap2: 50-150cm Ap3:150-170cm Ap4: 170-190cm

Ap1 Ap2 Ap3 Ap4	Asfalt Groen zand, stenen en gravel Natuurlijk bruin zand, stenen, grind Donker grijs zandleem, baksteen, stenen, grind
BP 2	Ap1: 0-50cm Ap2:50-95 cm Ap3: 95-110cm

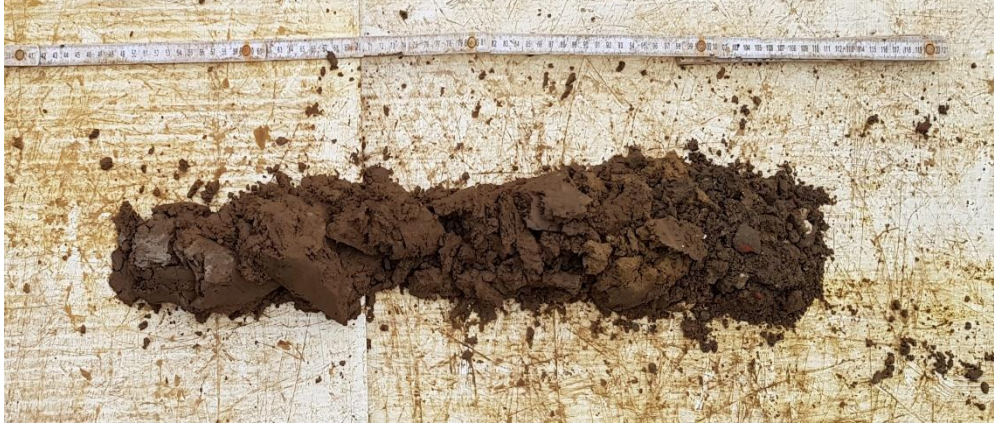
Ap1 Ap2 Ap3	Voorgeboord: Asfalt Bruin zandleem, stenen Geel bruin zandleem, Baksteen, stenen, grind, gestopt door grindlaag

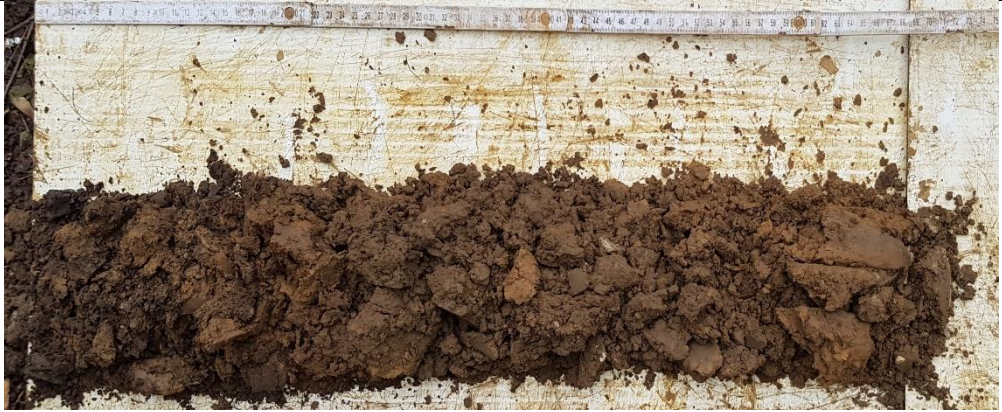
Ap1 Ap2	<p>Zwart-bruin zandleem Wortels, stenen, grind</p> <p>Bruin zandleem Baksteen, glas, stenen, grind Gestopt door harde laag</p>
BP 4	Ap1: 0-50cm Ap2: 50-110cm

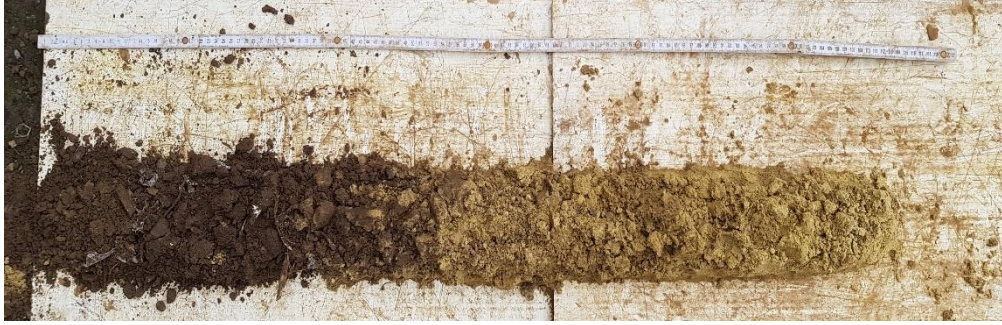
Ap1 Ap2	<p>Donker bruin zand Wortels, baksteen, plastic, stenen, grind</p> <p>Geel zand Stenen, Gestopt door harde laag</p>
BP 5	Ap1: 0-105cm Ap2: 105-400cm

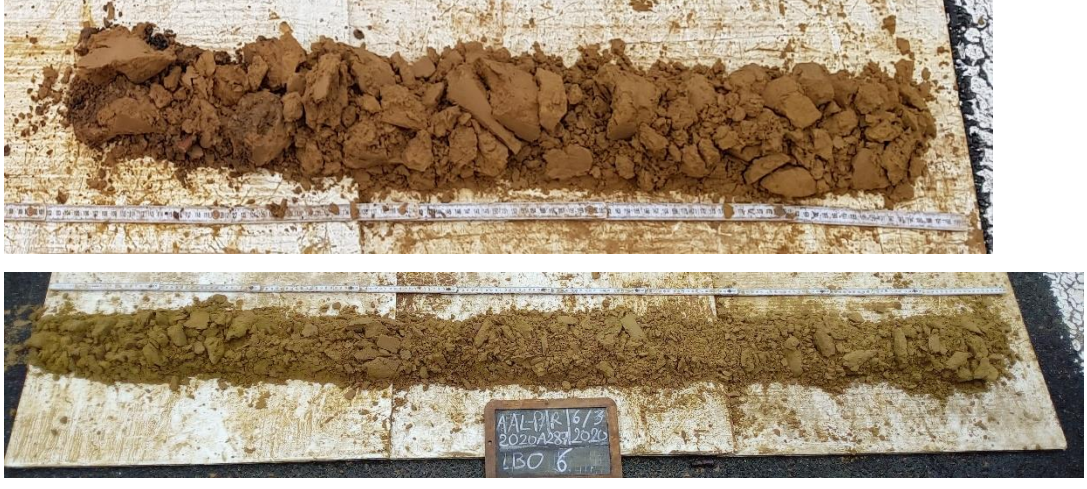
Ap1 Ap2	<p>Voorgeboord: Asfalt, wegverharding</p> <p>Geel bruin fijn zandleem</p>

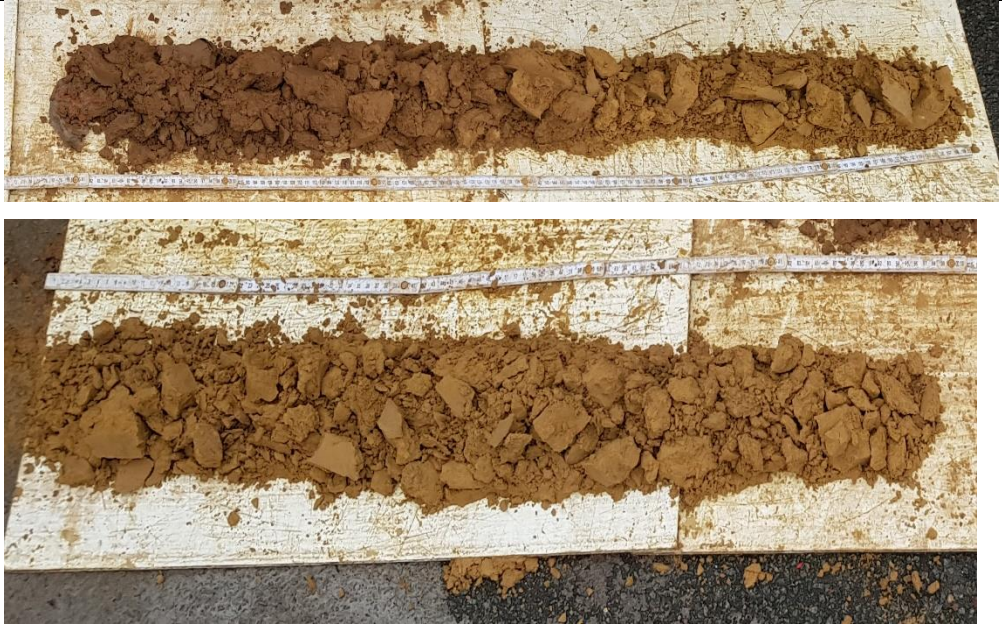
Ap1 Ap2 Ap3	<p>Voorgeboord: Asfalt</p> <p>Bruin leem</p> <p>Geel bruin fijn zandleem</p>
BP 7	Ap1: 0-70cm Ap2:70-160cm-

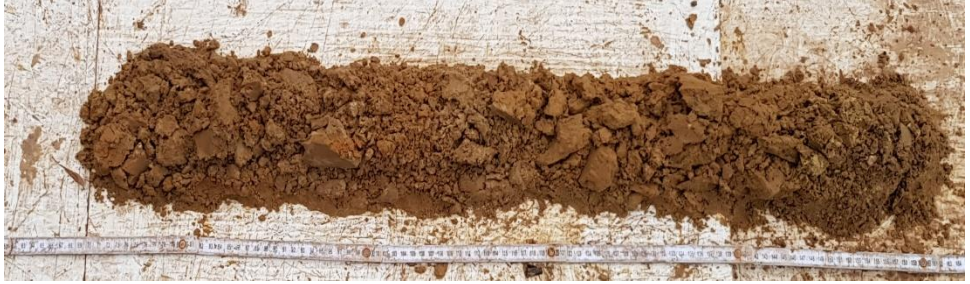
Ap1: Ap2:	<p>Voorgeboord: asfalt</p> <p>Geel-oranje zandlaag, gestopt door grindlaag</p>

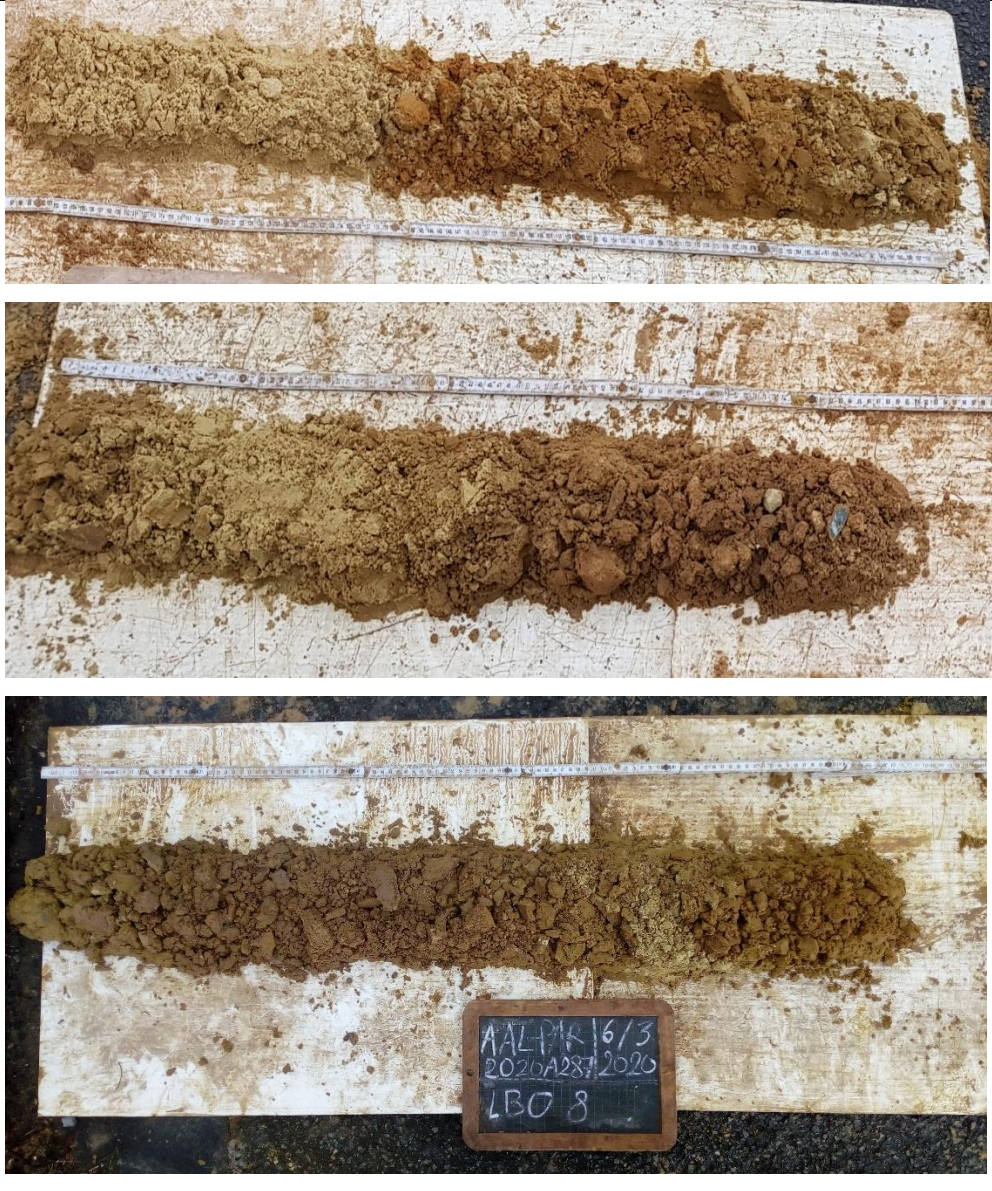
BP 8	Ap1: 0- 100cm Ap2:100- 140cm Ap3: 140- 190cm Ap4:190- 215cm Ap5:215- 240cm Ap6:240- 350cm Ap7: 350- 400cm

Ap1: Ap2: Ap3: Ap4: Ap5: Ap6: Ap7:	Vorgeboord: Asfalt, grind Wit beige zand Oranje zand Geel-geelbruin-bruin zandleem Geel zand Bruin zandleem, grind Geel zand

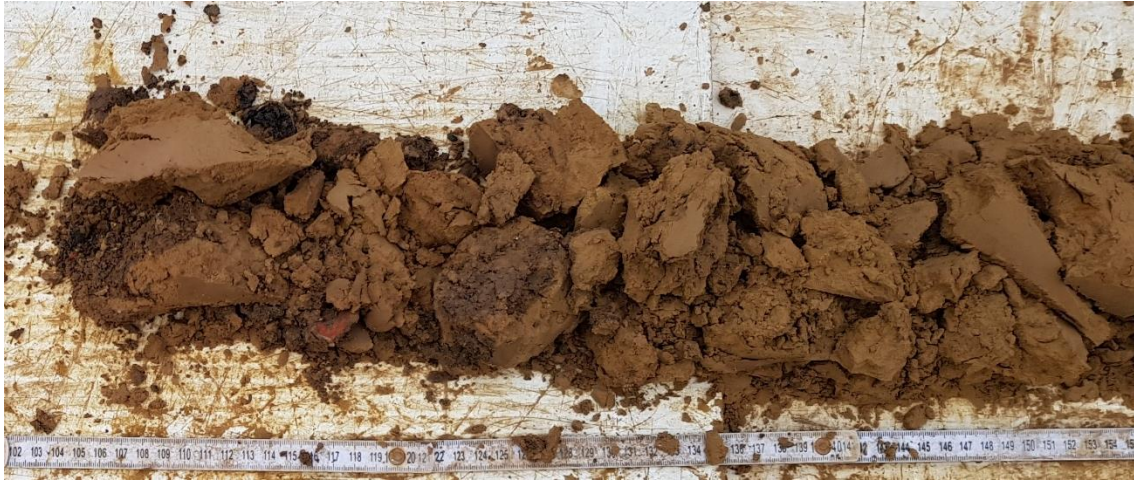
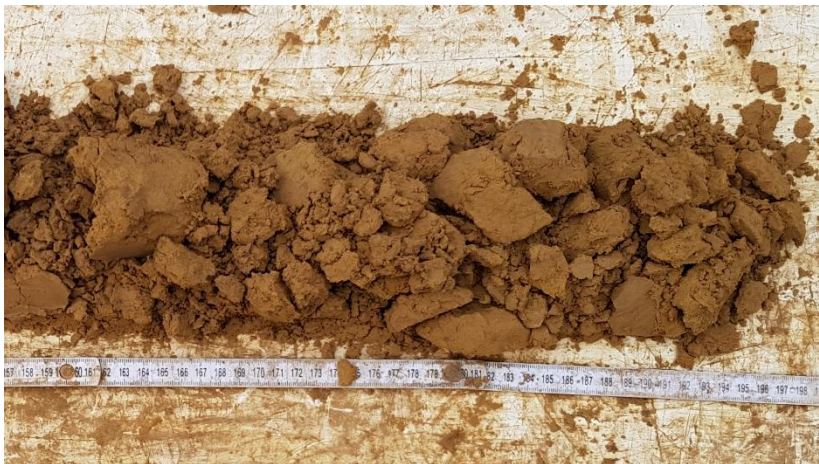
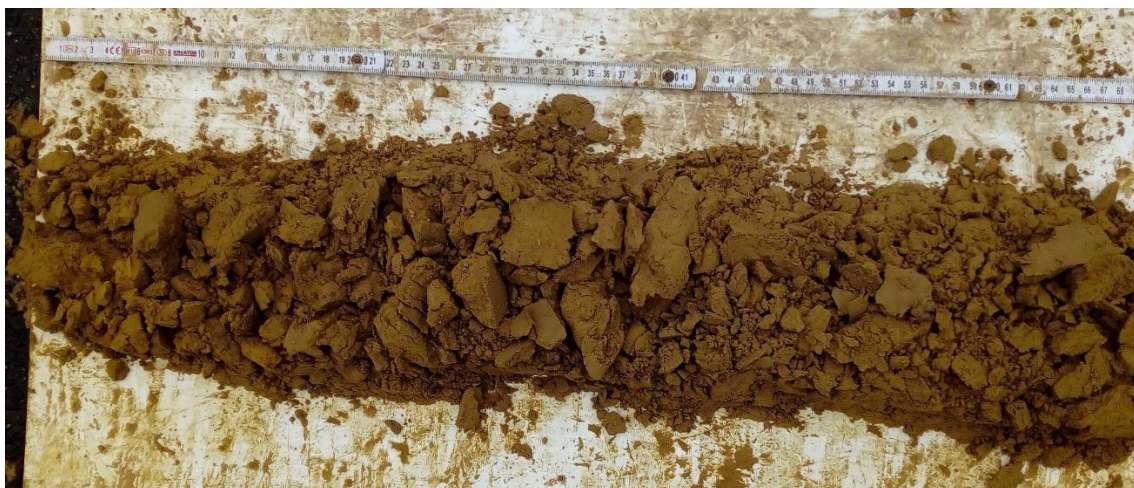
Figuur 10. Detailfoto's boring 5.

Bovenstaande detailfoto's tonen boring 5 en 8, beide boringen werden uitgevoerd tot een diepte van 4m. Beide bodems zijn opgebouwd uit afwisselende lagen zand en zeer fijn zandleem. Hier en daar zijn duidelijke verstoringen zichtbaar in de vorm van stenen en grind. De Bt horizont van het bodemtype Aba1 wordt hier niet in teruggevonden, aangezien dit een zware leembodem met 20% klei betreft. Helaas was het voor de overige boringen niet mogelijk om tot 4m te boren, dit door verstoringen in de bodem. Zo werden de dieptes van boringen 1, 2, 3, 4 en 7 immers bepaald door een ondoordringbare harde laag (vaak grind) die bij deze boringen zich op een variërende diepte bevond waardoor deze boringen dienden te worden gestaakt.

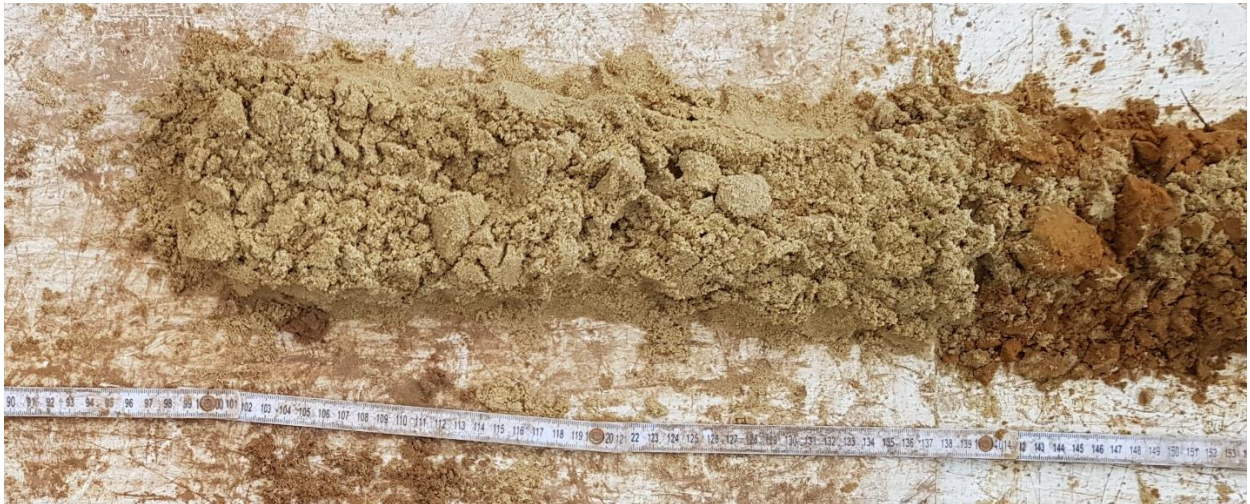
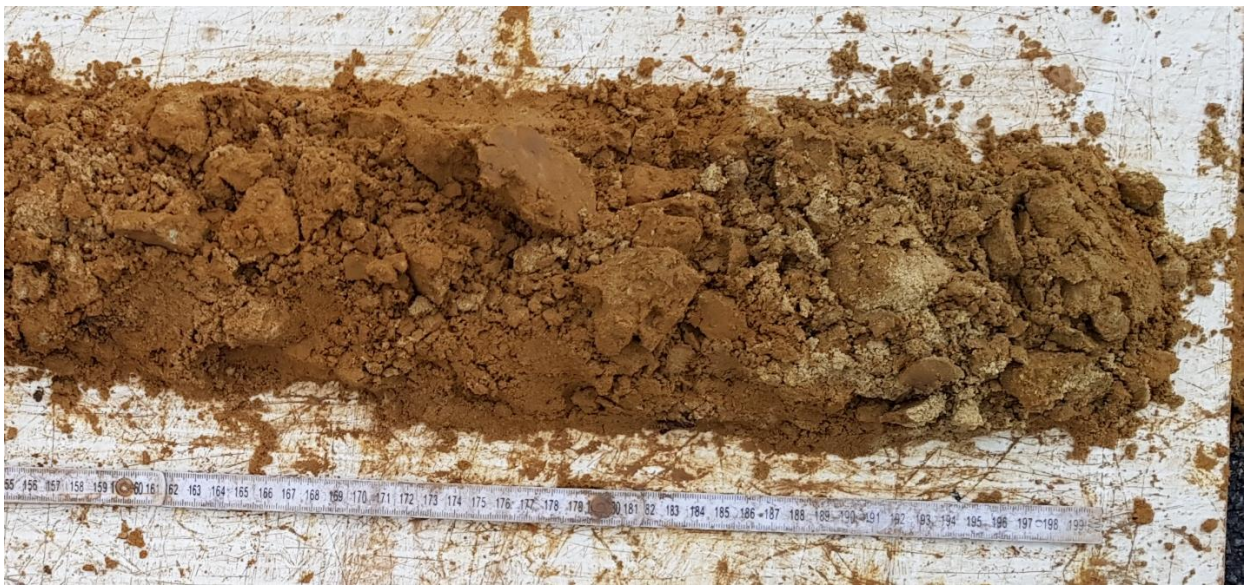
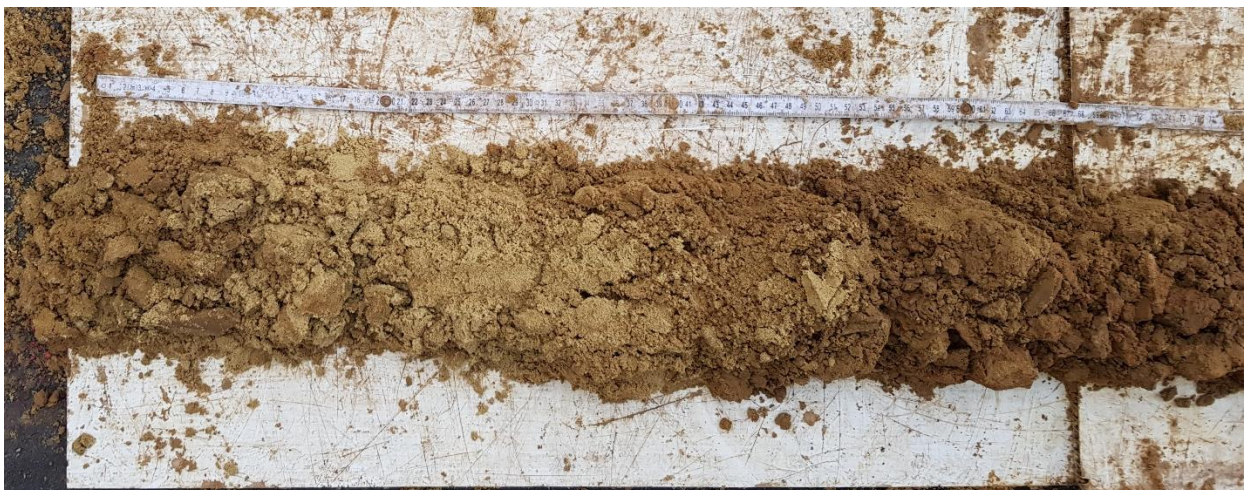
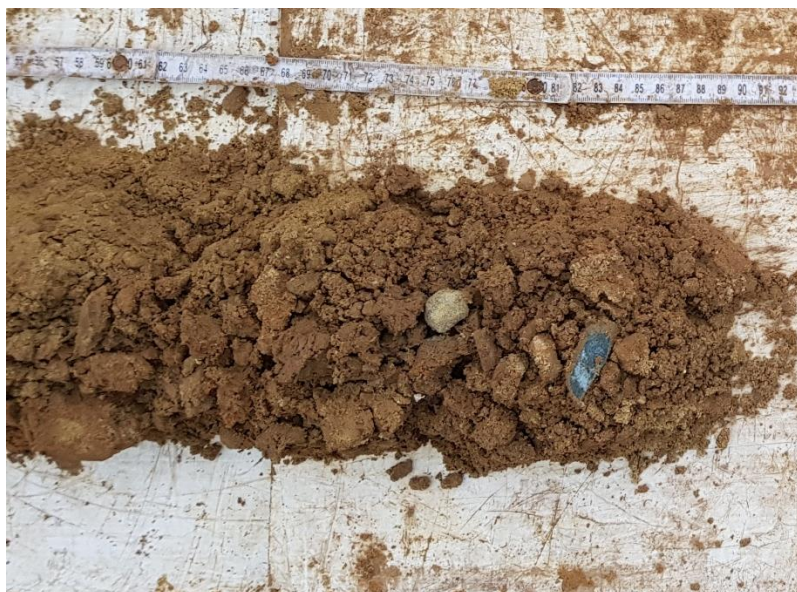
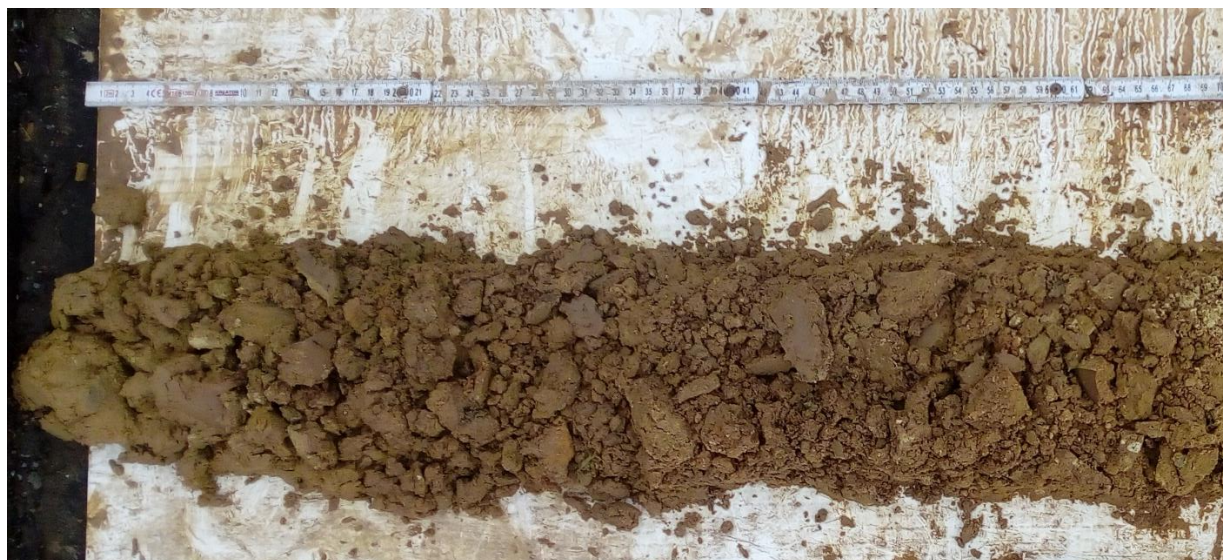
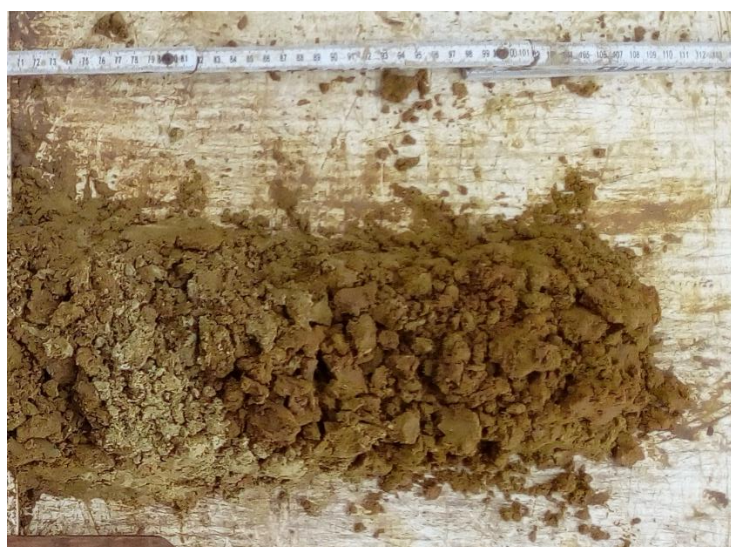
Figuur 11. Detailfoto's boring 8.
