# NOTA: VERSLAG VAN RESULTATEN

## MECHELEN, KRUISBAAN

A. DEVROE & W. ALAERTS  
JUNI 2020

Nota – Mechelen, Kruisbaan

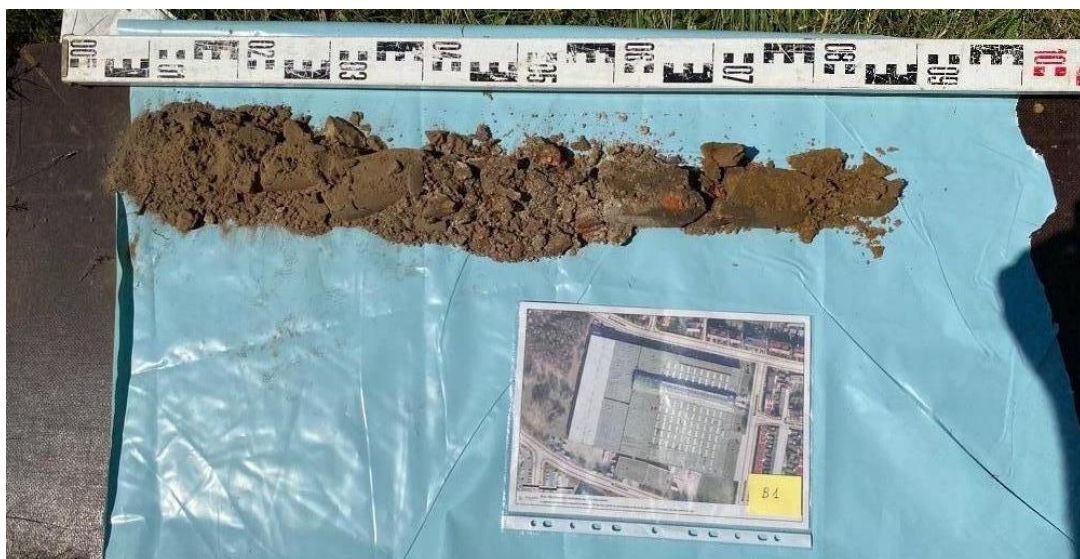
Figuur 4: Boring 1.

In bijna alle boringen werd (al dan niet onder een verharding) een geroerde laag aangetroffen tot 80 à 100 cm onder het maaiveld. Dit is het geval bij boringen B1, B3, B5, B8 t.e.m. B19 en B21 t.e.m. B23. In de geroerde laag zaten meestal baksteenbrokjes, maar ook glas en koolas.

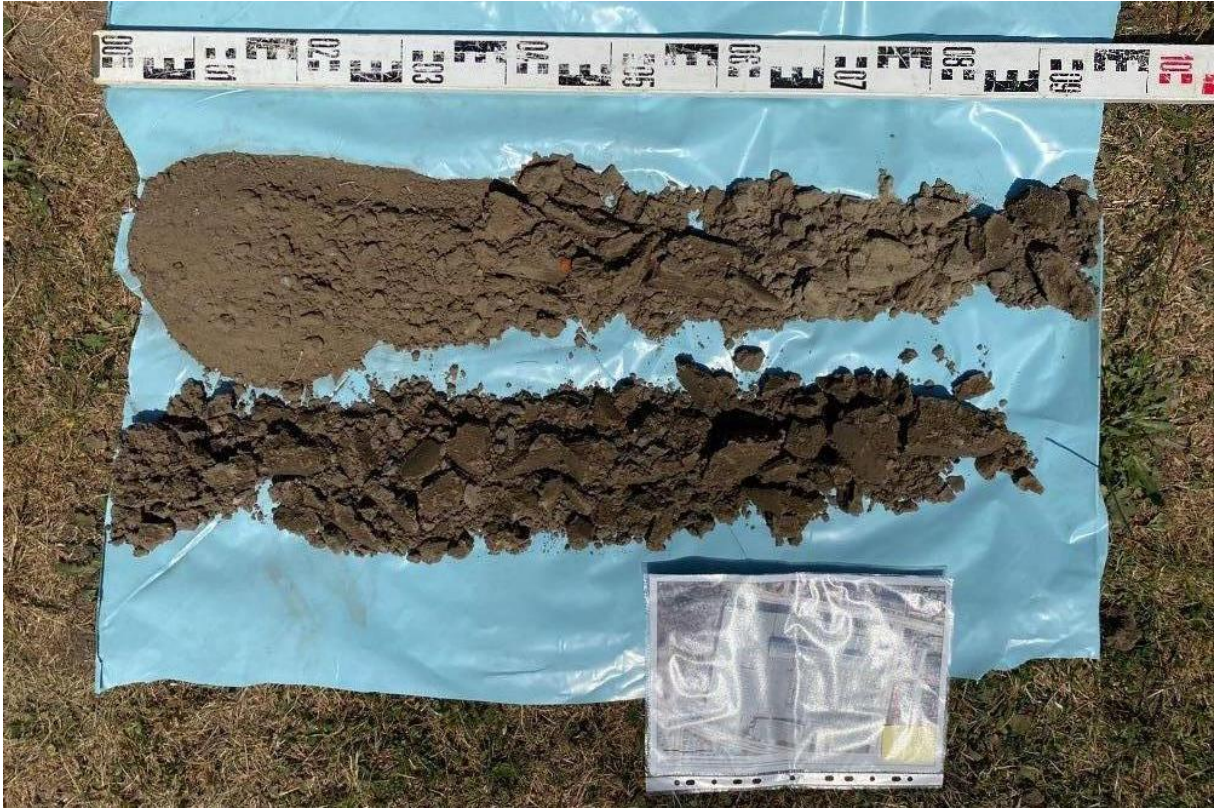
Figuur 7: Boring 2.

- boring B2, doorgezet tot 2m-mv en op die diepte gestaakt op een baksteen:
  - geroerd ophooglaag tot ca. 0,9m-mv,
  - antropogene A-horizont waarin boring gestaakt op 2m-mv op baksteen.
- boring B4, doorgezet tot 1,7m-mv:
  - geroerde ophooglaag tot 0,7m-mv,
  - antropogene A-horizont, tot 1,5m-mv,
  - C-horizont (eolisch dekzand).

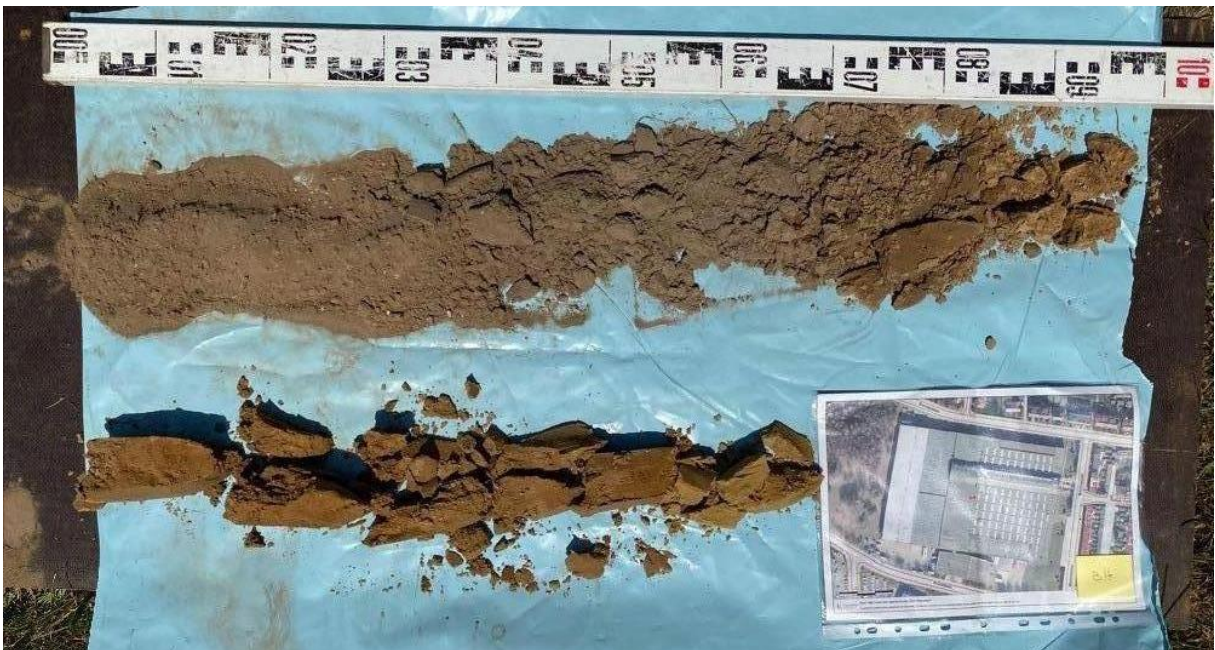
Figuur 8: Boring 4.

Algemeen kan men stellen dat bij de meeste boringen de bodemopbouw verstoord is tot minstens 80-100 cm -Mv. Bij boringen B6, B7 en B20 kan onder de recente verstoring/verharding meteen een C-horizont herkend worden. Enkel ter hoogte van boringen B4 lijkt nog een A horizont aanwezig.

- *Zijn er zones die verstoord zijn<sup>2</sup>? Zo ja, kunnen deze afgebakend worden? Heeft de verstoring het archeologisch niveau eveneens verstoord?*  
Bij de meeste boringen is een verstoorde/opgehoogde laag aanwezig. In het kader van de geplande werken die ca. 50 cm diep zullen gaan, werd besloten de boringen tot minimaal 80 cm diepte uit te voeren. In hoeverre het archeologisch niveau volledig verdwenen is, is dan ook onduidelijk. Er kan wel gesteld worden dat tot op de toekomstige verstoringsdiepte, incl. een buffer van minimaal 30 cm, geen archeologische resten verstoord zullen worden.  
Bij boringen B6, B7 en B20 is onder de verstoorde bouwvoor de C-horizont aanwezig. In hoeverre deze afgetopt is, is onduidelijk. Bij boring B4 is nog een A-horizont aanwezig boven de C-horizont. Bij deze boringen zouden nog archeologische resten aangetroffen kunnen worden. Bij boring B4 bevinden deze zich echter onder de toekomstige verstoringsdiepte.

In totaal werden 23 boringen verspreid over het terrein geplaatst. Op basis van de boringen kan men stellen dat de geplande werken zich grotendeels tot de verstoorde lagen zullen beperken en eventueel aanwezige archeologische sporen niet verstoord zullen worden. Ter hoogte van boring B4 is wel nog sprake van een A-horizont, maar ook hier is het archeologisch niveau onder de toekomstige verstoring gelegen. Ter hoogte van boringen B6, B7 en B20 is een A/C profiel aanwezig. In hoeverre dit profiel afgetopt is, is onduidelijk. Deze zone ligt iets lager waardoor er verondersteld kan worden dat minstens een deel van het bodemprofiel is verdwenen. Het gaat hierbij om een smalle, beperkte zone waar mogelijk nog archeologische resten aangetroffen kunnen worden. Gezien de hiermee gepaarde beperkte kenniswinst en de kosten-batenanalyse is er dan ook geen proefsleuvenonderzoek noodzakelijk.

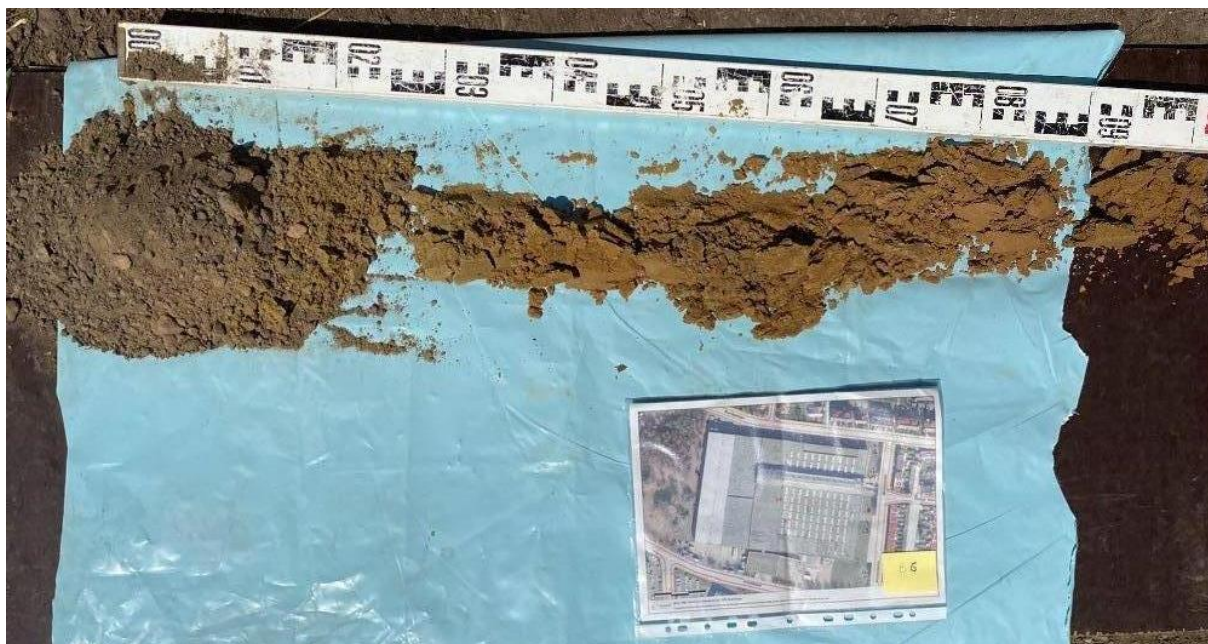
Figuur 9: Boring 6.

- boring B6 (idem B7/B20), doorgezet tot 1m-mv:
  - recente ophoging / puinverharding 0,3m dik,
  - A-horizont afwezig,
  - C-horizont (eolisch dekzand).

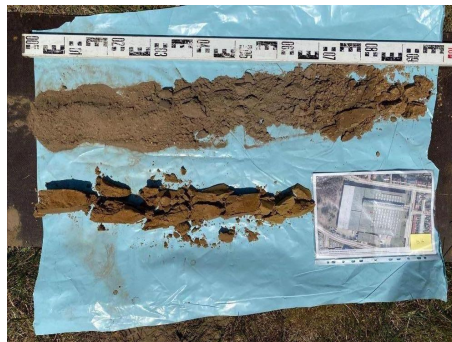
04

leem, sterk zandig, neutraal bruin, grijs, sporen baksteen, sporen kalk, edelman

zand, matig siltig, neutraal beige, bruin, edelman

zand, zwak siltig, neutraal geel, bruin, edelman

-70

-155

-170

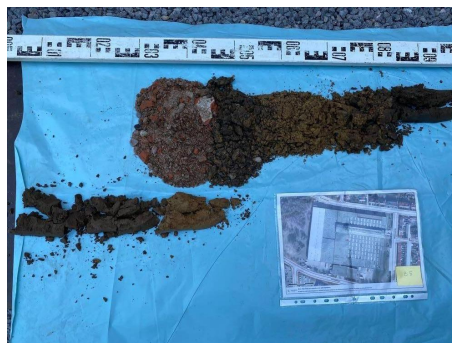
05

volledig leisteel Blauwe kiesel, schep

volledig asfalt Gebroken asfalt, schep

volledig puin/zand Onderaan baksteen, schep

zand, zwak siltig, neutraal bruin, oranje, sporen baksteen, edelman

zand, matig siltig, neutraal bruin, edelman

zand, zwak siltig, neutraal beige, edelman

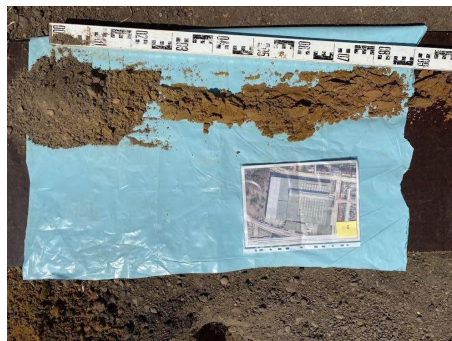
06

volledig puin/zand, schep

zand, zwak siltig, neutraal beige, bruin, edelman
