# EVALUATIE VAN HET BODEMARCHIEF OMGEVING KELBERGENSTRAAT EN STAPPERSESTRAAT TE DIEST (PROVINCIE VLAAMS-BRABANT) 22411V

## NOTA VERSLAG VAN RESULTATEN

**ABO Archeologische Rapporten 1283**

Evaluatie van het bodemarchief omgeving Kelbergenstraat-Stappersestraat te Diest (provincie Vlaams-Brabant) 22411V

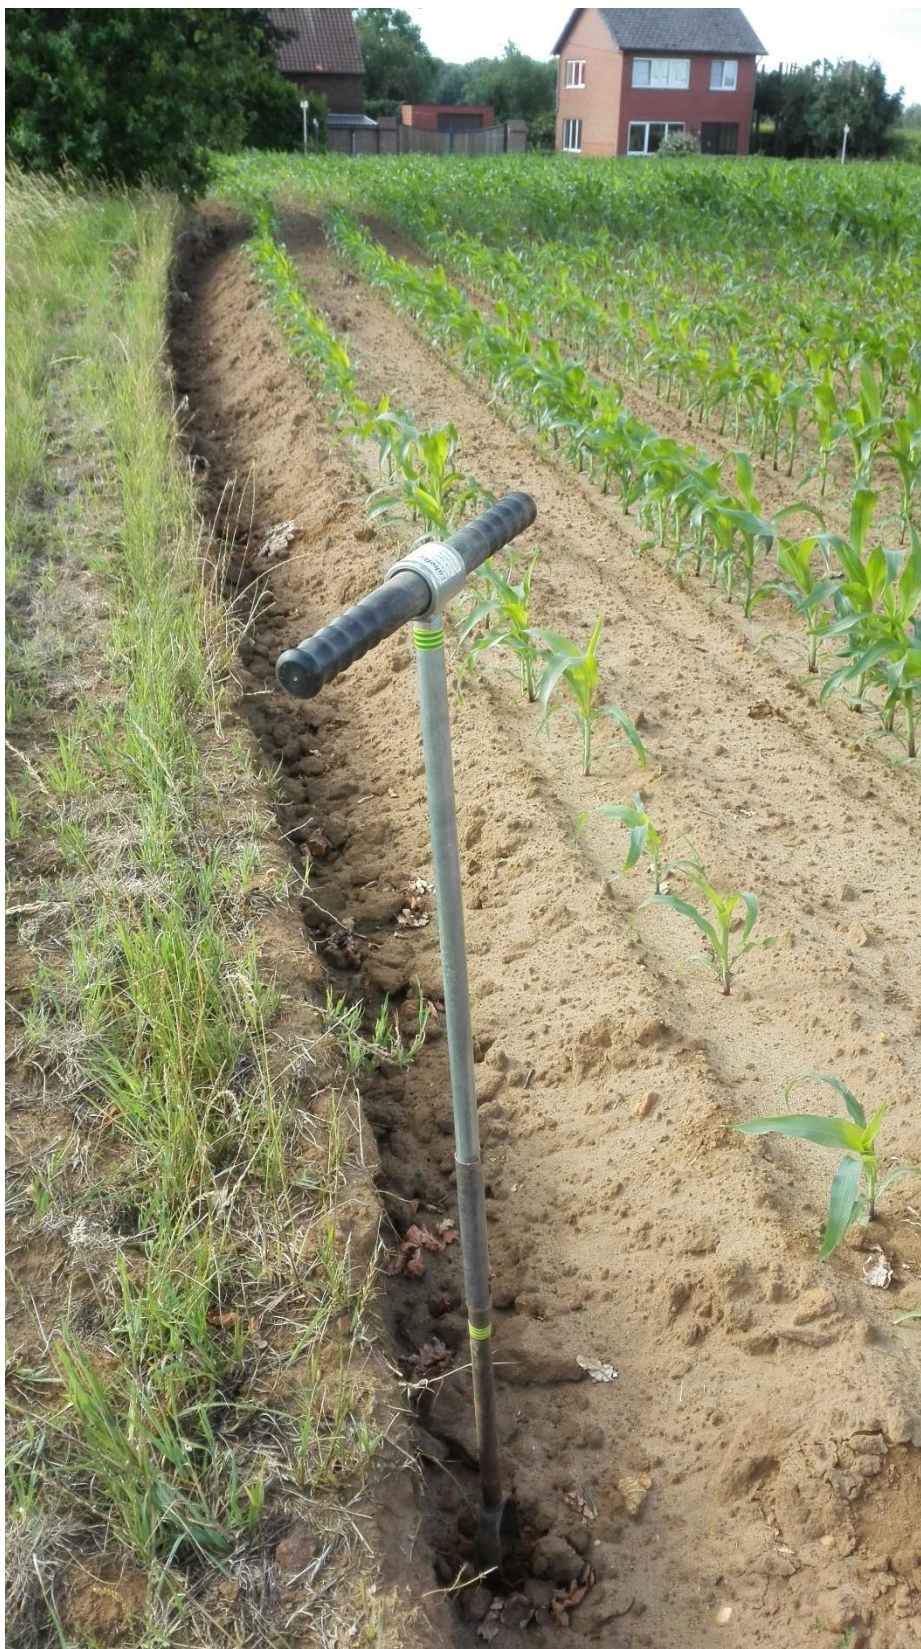
**Figuur 4:** Foto van terrein, met zicht naar het westen. Op de foto is de impact van het diepploegen goed te zien.

De 14 uitgevoerde boringen lijken te bevestigen dat het terrein in het verleden is verstoord, aangezien bij geen enkele boring een natuurlijke bodemopbouw werd vastgesteld. Wat direct opvalt is dat het terrein is gediëpploegd (zie observaties terrein in Figuur 4). Mogelijk heeft het diepploegen bijgedragen aan de versterking die binnen het terrein is vastgesteld.

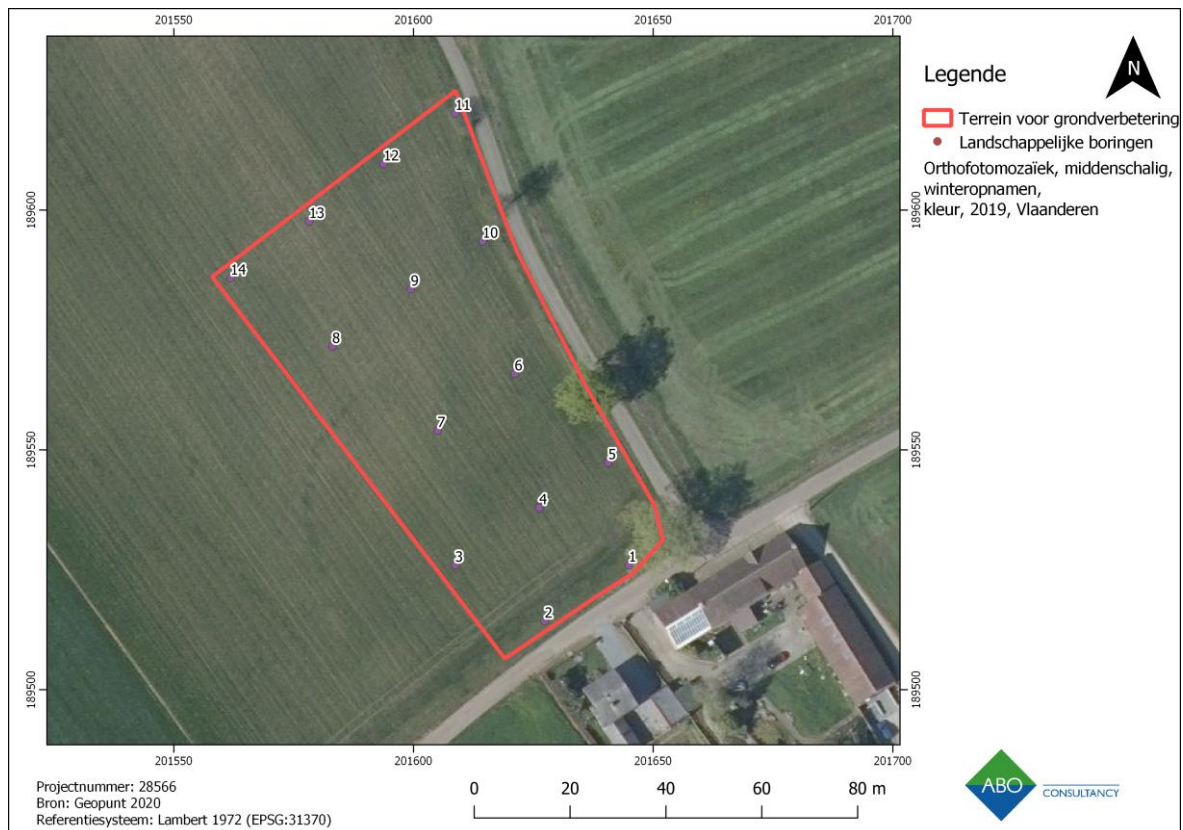
**Figuur 7: Locatie van de geplande landschappelijke boringen op het onderzoeksgebied.**

De landschappelijke boringen werden op 30 juni 2020 uitgevoerd door een erkend archeoloog van ABO nv. De weersomstandigheden waren bewolkt en droog. De 14 landschappelijke boringen werden op voorhand in een verspringend driehoeksgrid van ca. 20x24 meter uitgezet volgens onderstaande coördinaten.

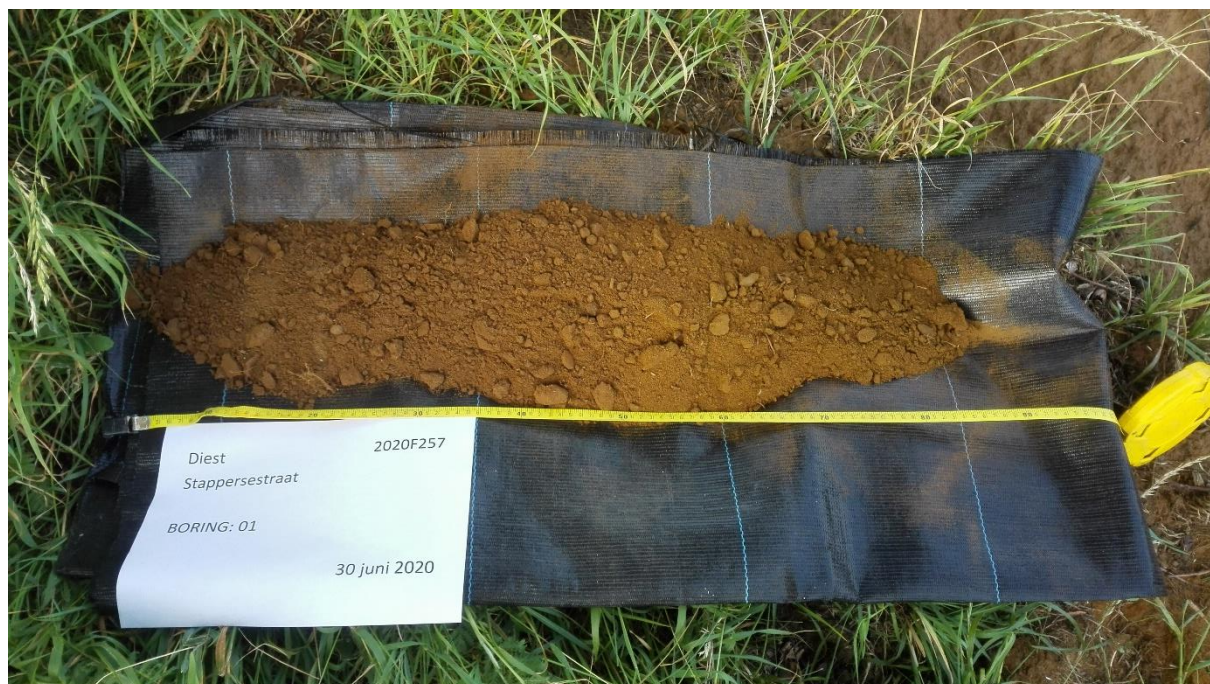
Figuur 8: Foto van boring 1.

Ter hoogte van boring 1 is de zandige bruine ploeglaag licht wortelhoudend en 30 cm dik. Tussen de 30 en 86 cm-MV komt een zeer fijne zandige gele laag voor. Mogelijk is hier het tertiaire zand vermengd met zeer fijn aangevoerd stabiliseer zand (Figuur 8 en Figuur 9).

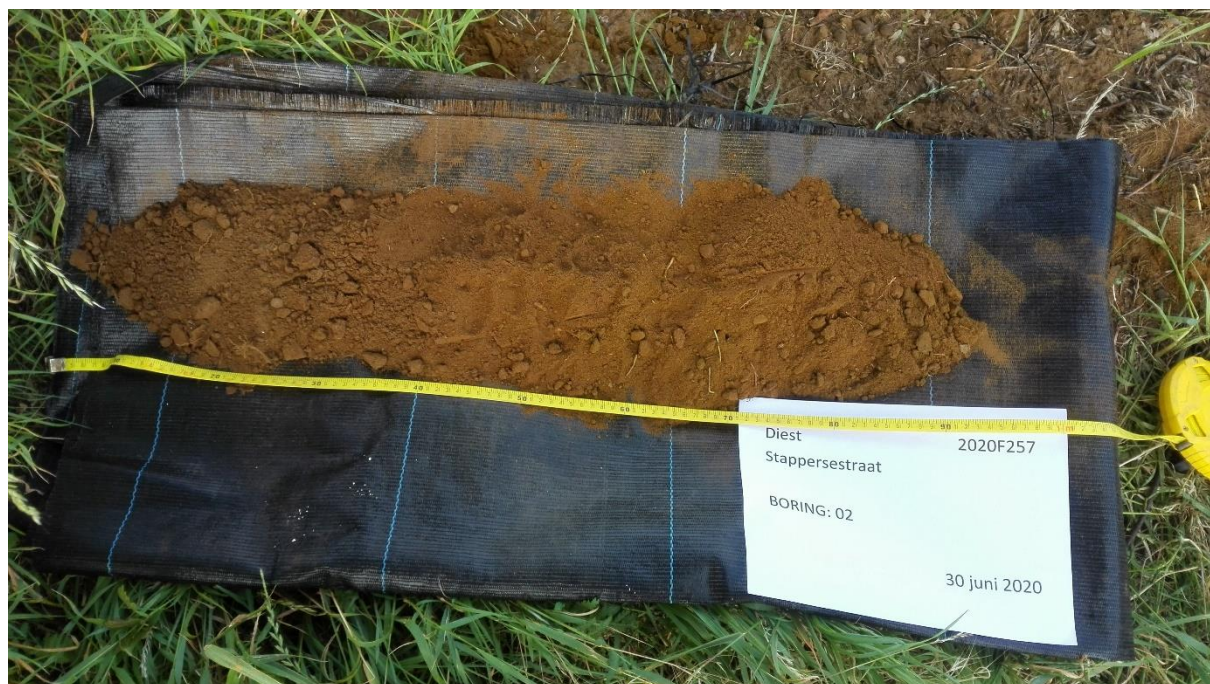
**Figuur 10: Foto van boring 2.**

Ter hoogte van boring 2 is de bruine zandige ploeglaag licht wortelhoudend en 34 cm dik (Figuur 10 en Figuur 11). Tussen de 34 en 82 cm-MV komt er een gele zeer fijne zandige laag voor. Net als bij boring 1 lijkt hier tertiair zand vermengd te zijn met mogelijk zeer fijn aangevoerd stabiliseer zand. Beide boringen bevinden zich dichtbij de straatzijde, waardoor dit aannemelijk zou kunnen zijn. In tegenstelling tot boring 1, bevindt zich onder de fijne zandige laag tot 86 cm-MV ter hoogte van boring 2, een blauwgroene kleiige plakkerige laag die kalkhoudend is. Dit betreft een kleiige tertiaire laag. Beide boringen tonen dus aan dat deze zone verstoord is.

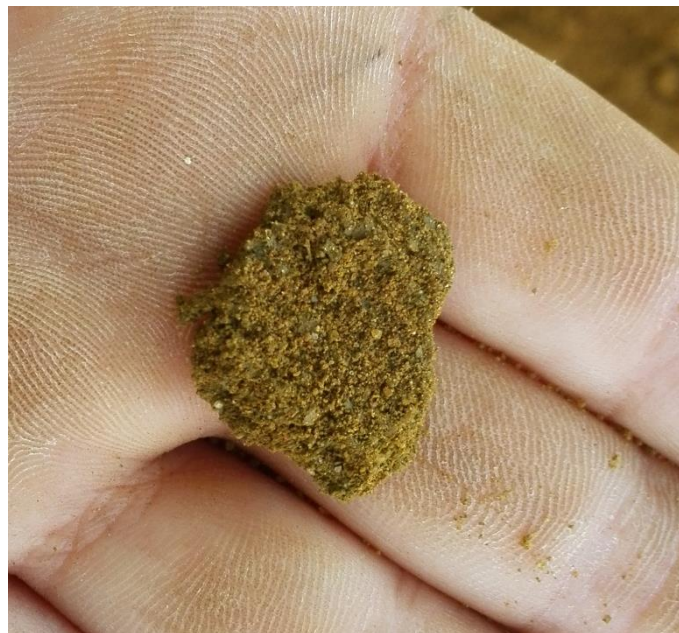
**Figuur 12: Detailfoto van een brok aangevoerd gestabiliseerd zand dat is vermengd met kalkhoudend tertiair zand (boring 2).**

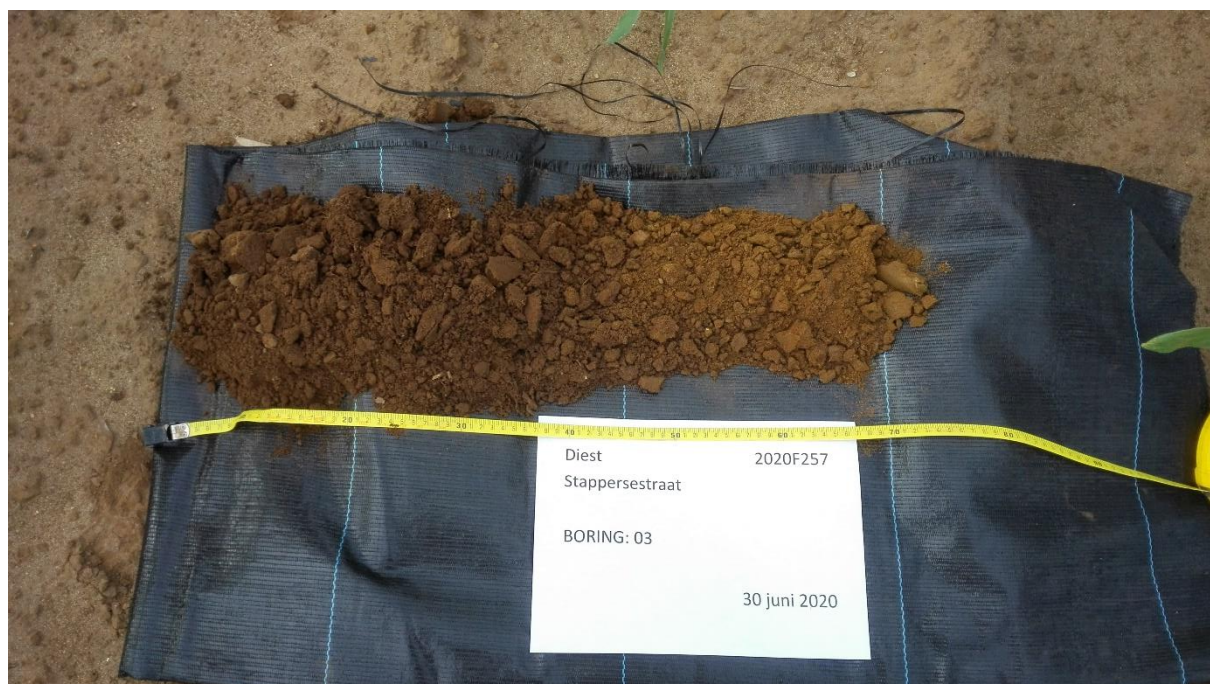
**Figuur 13: Foto van boring 3.**

Ter hoogte van boring 3 is tot 40 cm-MV een licht bruine zandige AP-horizont aangetroffen (Figuur 13 en Figuur 15). Hieronder is tussen de 40 en 60 cm-MV een groen tertiair zand aangetroffen dat uit zeer

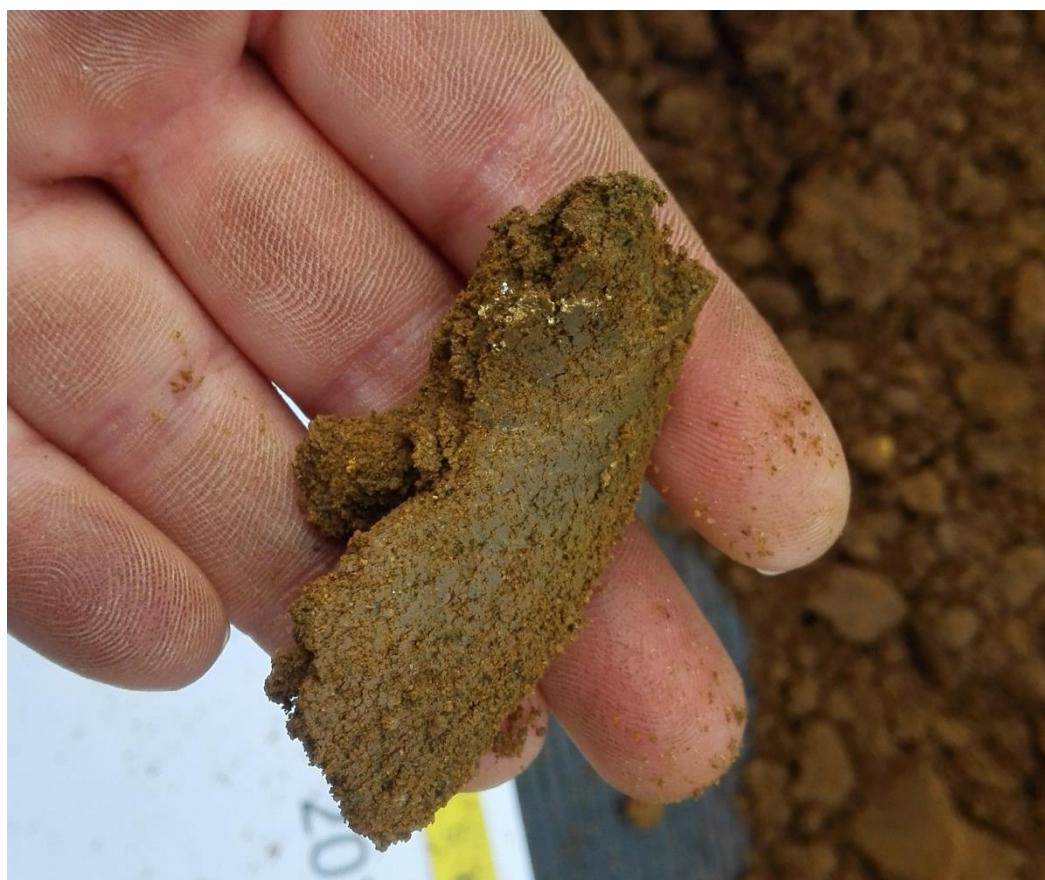
fijn zand bestaat. Tussen de 60 en 70 cm-MV is blauwgroen tertiaire klei aangetroffen (Figuur 14). Deze laag is plakkerig en kalkhoudend.

**Figuur 14: Detailfoto van de kleiige kalkhoudende tertiaire laag (boring 3).**

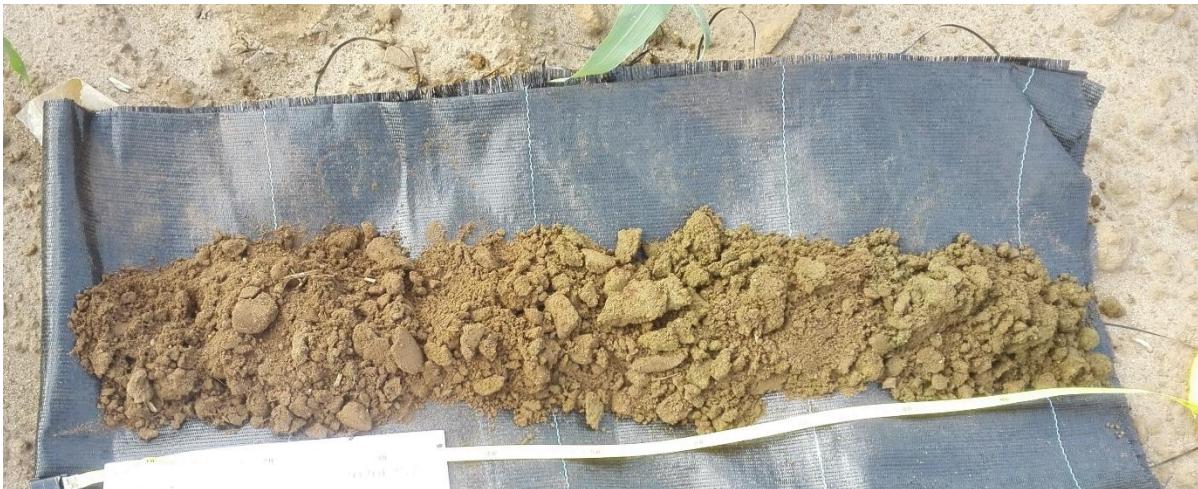
**Figuur 16: Foto van boring 7.**

Ter hoogte van boring 7 is een bruine zandige Ap-horizont aangetroffen van 46 cm dik (Figuur 16 tot en met Figuur 18). Tussen de 46 en 48 cm-MV komt een zeer fijne groene zandige laag voor die uit tertiair zand bestaat. Deze laag is tevens kalkhoudend. Tussen 64 en 86 cm-MV komt een blauwgroene kleiige tertiaire laag voor die kalkhoudend en plakkerig is.

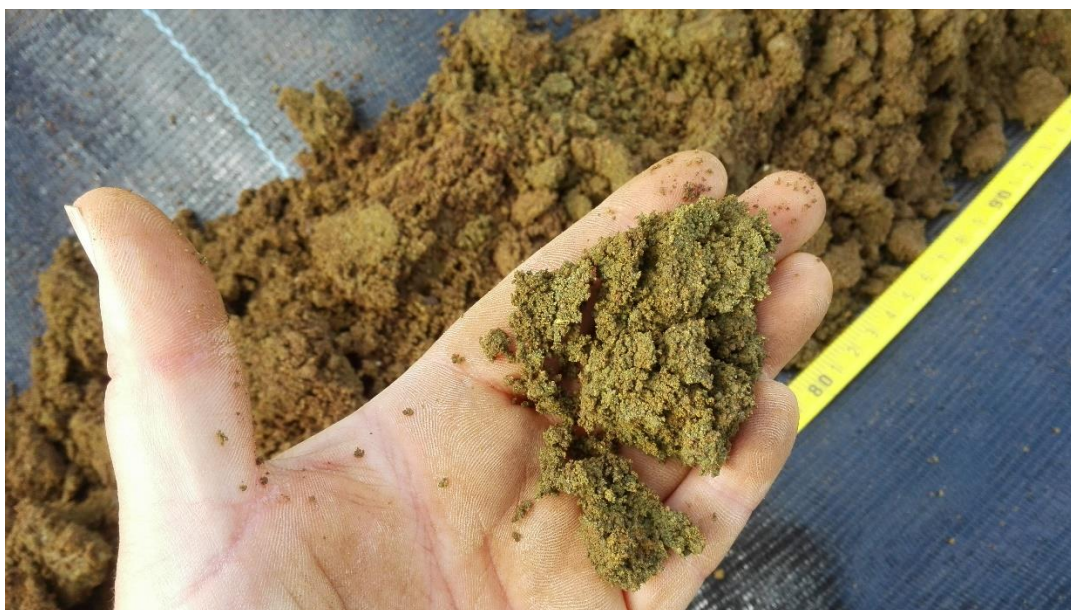
Figuur 17: Detailfoto van het groene tertiaire fijne zand (boring 7).

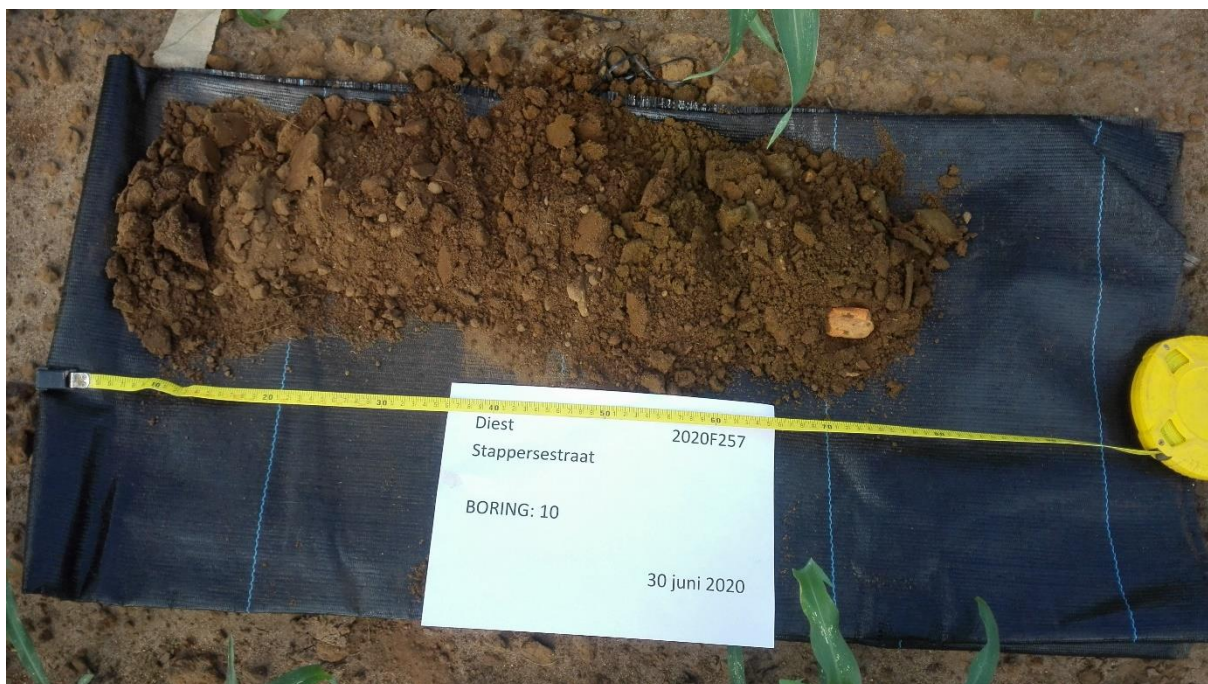
Figuur 19: Foto van boring 10

Ter hoogte van boring 10 is een bruine zandige Ap-horizont aangetroffen van 54 cm dik (Figuur 19 en Figuur 21). Tussen de 54 en 70 cm-MV is een groene zeer fijne zanderige tertiaire laag aanwezig die kalkhoudend is. Hieronder komt tussen de 70 en 90 cm-MV een blauwgroene tertiaire plakkerige kleiige laag voor. Binnen deze laag is een fragment van recent aardewerk aangetroffen (Figuur 20).

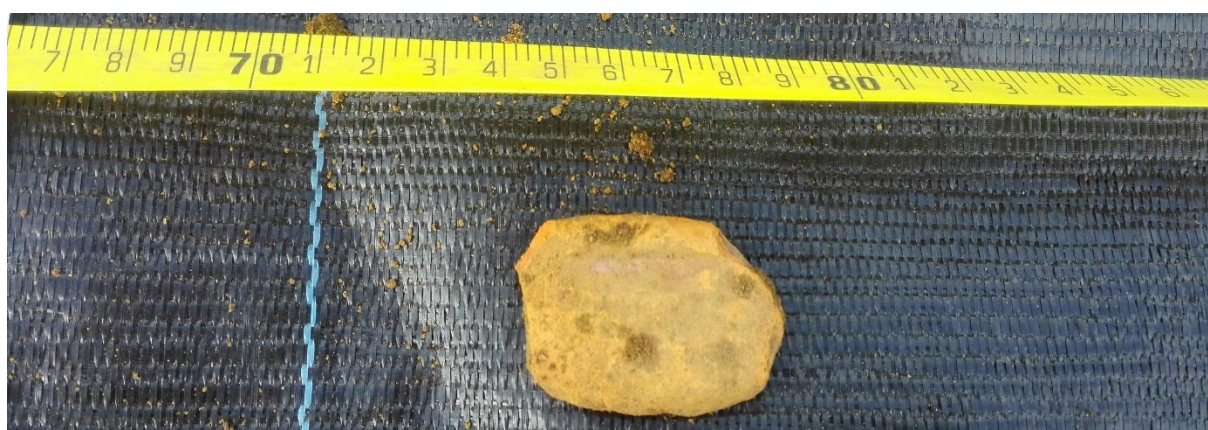
Figuur 20: Detailfoto van een aardewerken fragment (boring 10).
