Rapport Nr. 0381

## Proefsleuvenonderzoek

Nota Turnhout, Hertoginstraat 82: Verslag van Resultaten

Beerse, 10 juli 2020

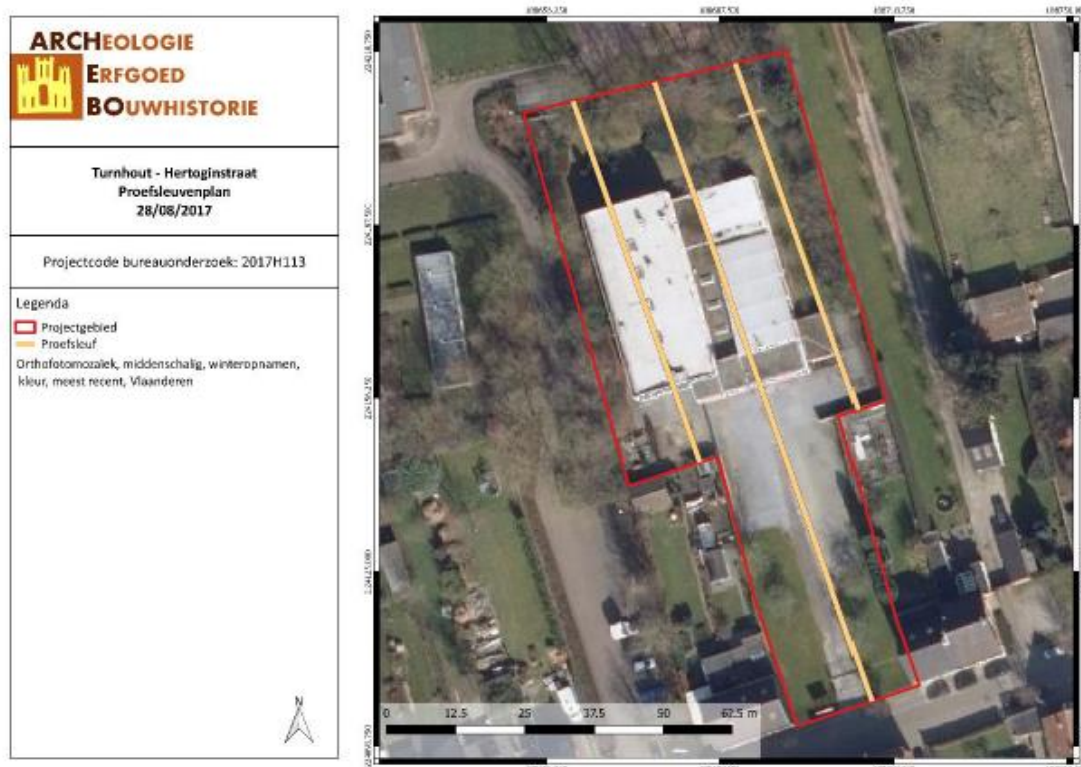
Figuur 5: Plangebied op kadasterkaart (GRB) met weergave van de geplande proefsleuven<sup>10</sup>

De proefsleuven worden zo aangelegd dat ze zo lang mogelijk zijn. Tijdens het proefsleuvenonderzoek dient de nodige aandacht te gaan naar de bodemopbouw in het plangebied. Tevens dient het aangelegde vlak alsook de storthopen met een metaaldetector op signalen gecontroleerd te worden. De proefsleuven worden zo ingeplant dat ze: verspreid over het projectgebied liggen en een hoek vormen met de straatzijde.<sup>9</sup>

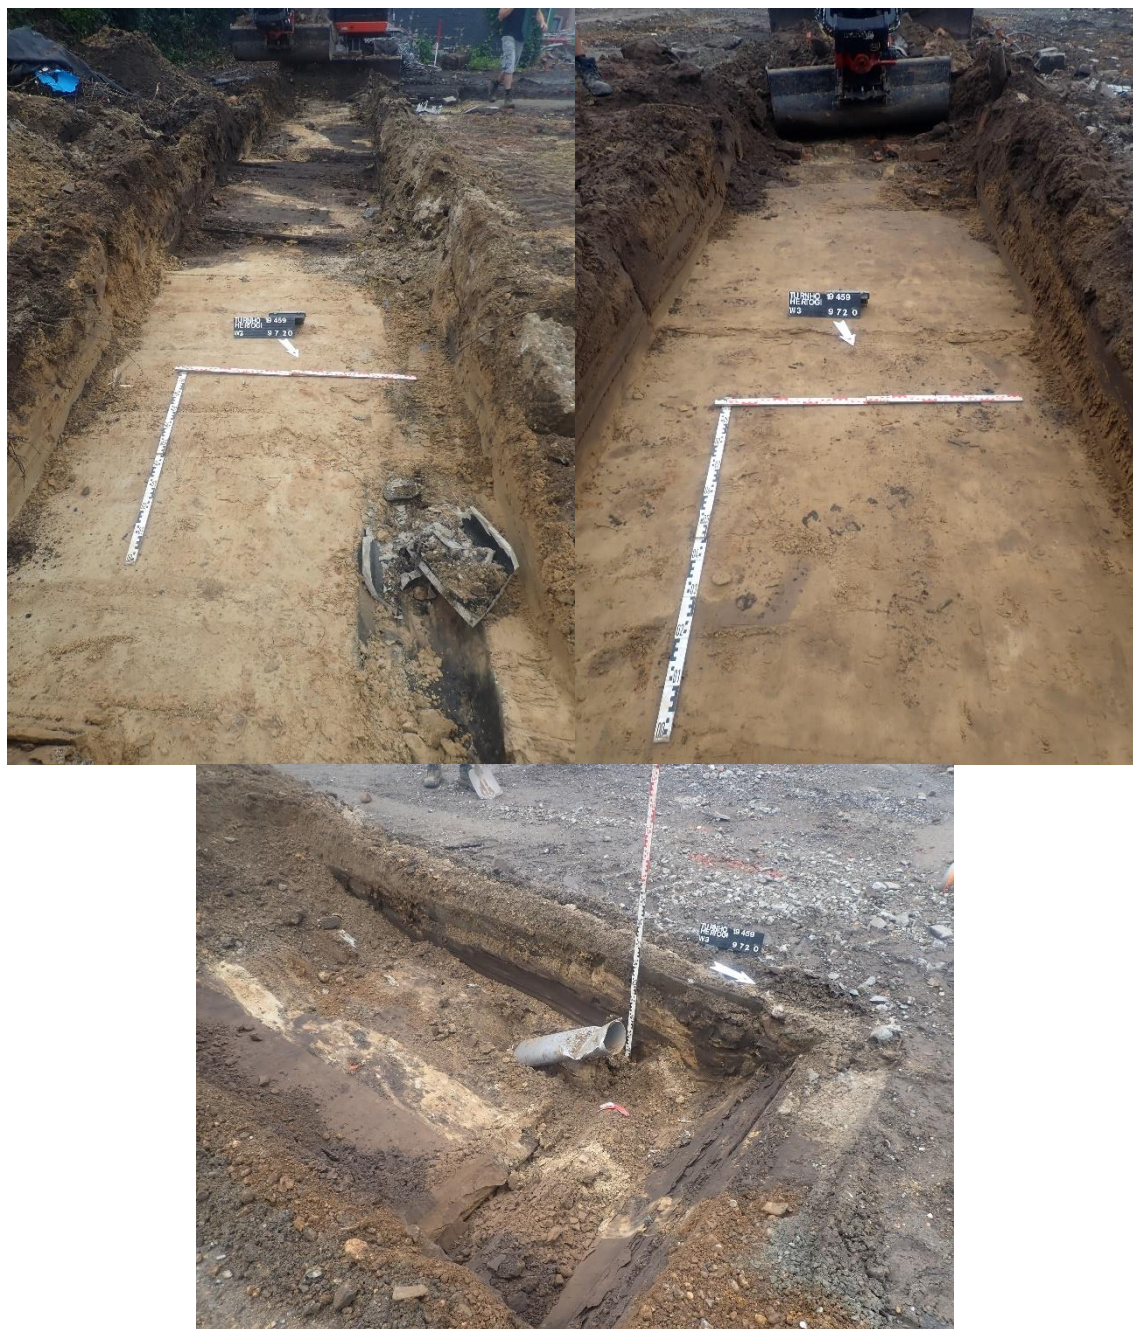
Het archeologisch vlak werd aangelegd op circa 29,2 à 29,3 m +TAW. Tijdens het proefsleuvenonderzoek zijn er duidelijk enkele verstoringen ingemeten, echter niet in die mate dat het plangebied als volledig verstoord kon worden opgegeven. Wel werden grotere verstoringen aangetroffen naar het zuiden van het plangebied toe. Zowel in werkput 2 als 3 werden daar diepere verstoringen aangetroffen waarin bouwpuin en leidingen/kabels vervat zaten. Daarom werd besloten om 10 m ten zuiden van werkput 3 nog een extra kijkput uit te graven om de bodem te evalueren. Tezamen met boringen 2 en 4 werd dan ook duidelijk dat het zuidelijk gedeelte van het terrein zwaarder verstoord was. De verstoringen op het noordelijk gedeelte van het terrein waren dan weer eerder beperkt en lokaal van aard.

Figuur 12: Verstoringen in werkput 2, 3 en de extra kijkput (© J. Verrijckt Bvba)

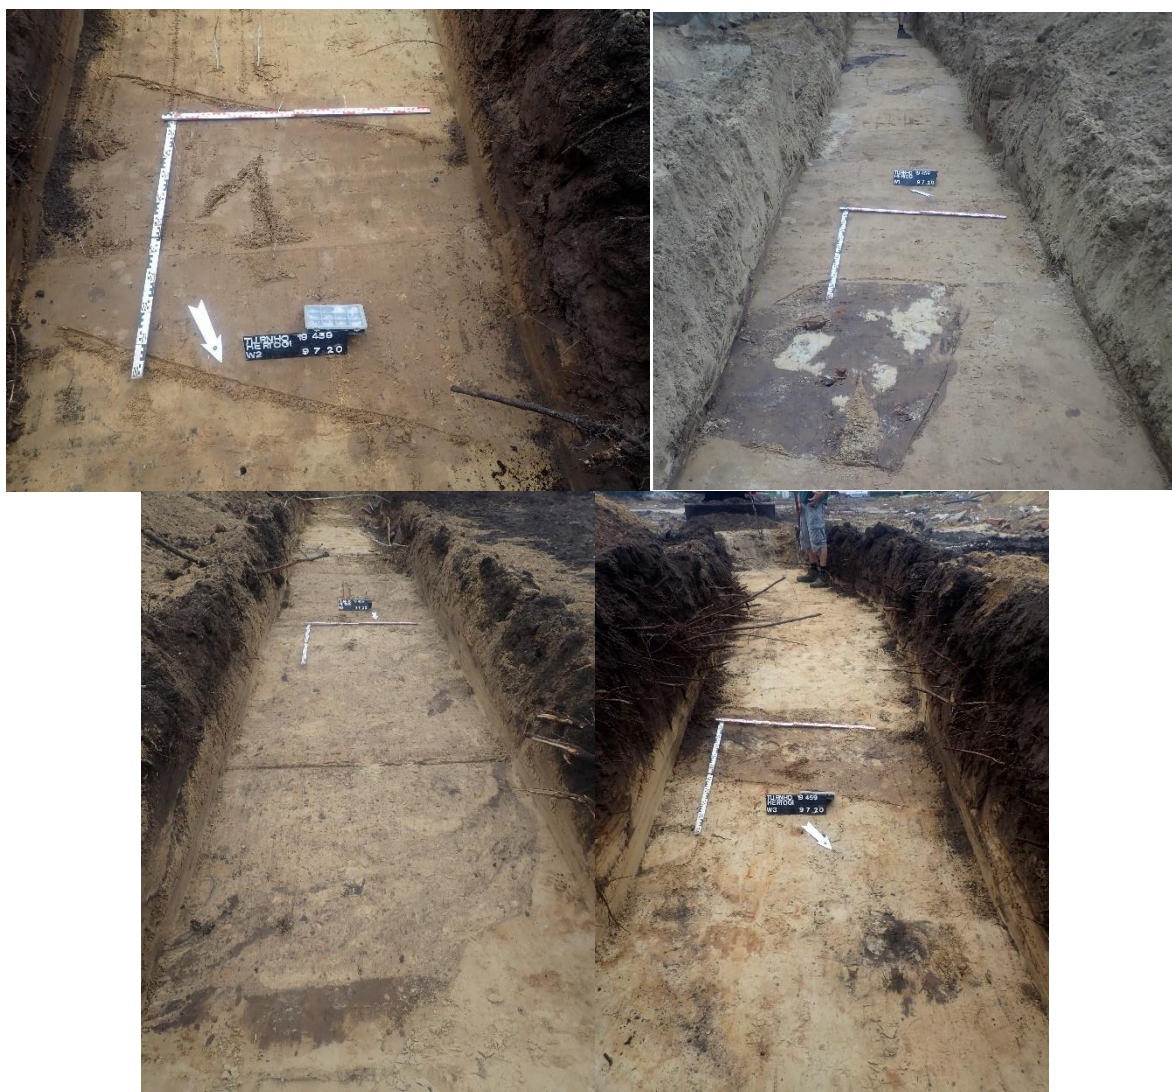
Het enige spoor dat werd aangetroffen is een oost-west georiënteerde greppel. In het vlak was ze zichtbaar als een lichtbruingrijs lineair spoor met een breedte van circa 1 m. In coupe had de greppel een komvorm met een diepte van circa 50 cm (fig. 8). Er werd geen vondstmateriaal in aangetroffen. De allesporenkaart werd geplot op de mid 19<sup>e</sup> eeuwse atlas der buurtwegen. De greppels konden daarop niet getraceerd worden en zijn vermoedelijk, de vulling in acht nemend, ouder te dateren. Mogelijk dateert de greppel in de late middeleeuwen en gaat ze terug op een perceelsgrens. De greppel is relatief goed bewaard en toont aan dat als er sporen aanwezig zouden geweest zijn binnen het terrein, deze ook tijdens het proefsleuvenonderzoek nog zouden moeten teruggevonden worden. Vermoedelijk is een archeologische site dan ook altijd afwezig geweest en was het terrein in gebruik als akker, zoals op historisch kaartenmateriaal eveneens te zien is.

Figuur 13: Zicht op het vlak. Linksboven: spoor 1 in werkput 2; rechtsboven: vlak 1 in werkput 1; linksonder: vlak 1 in werkput 2; rechtsonder: vlak 1 in werkput 3 (© J. Verrijckt Bvba)

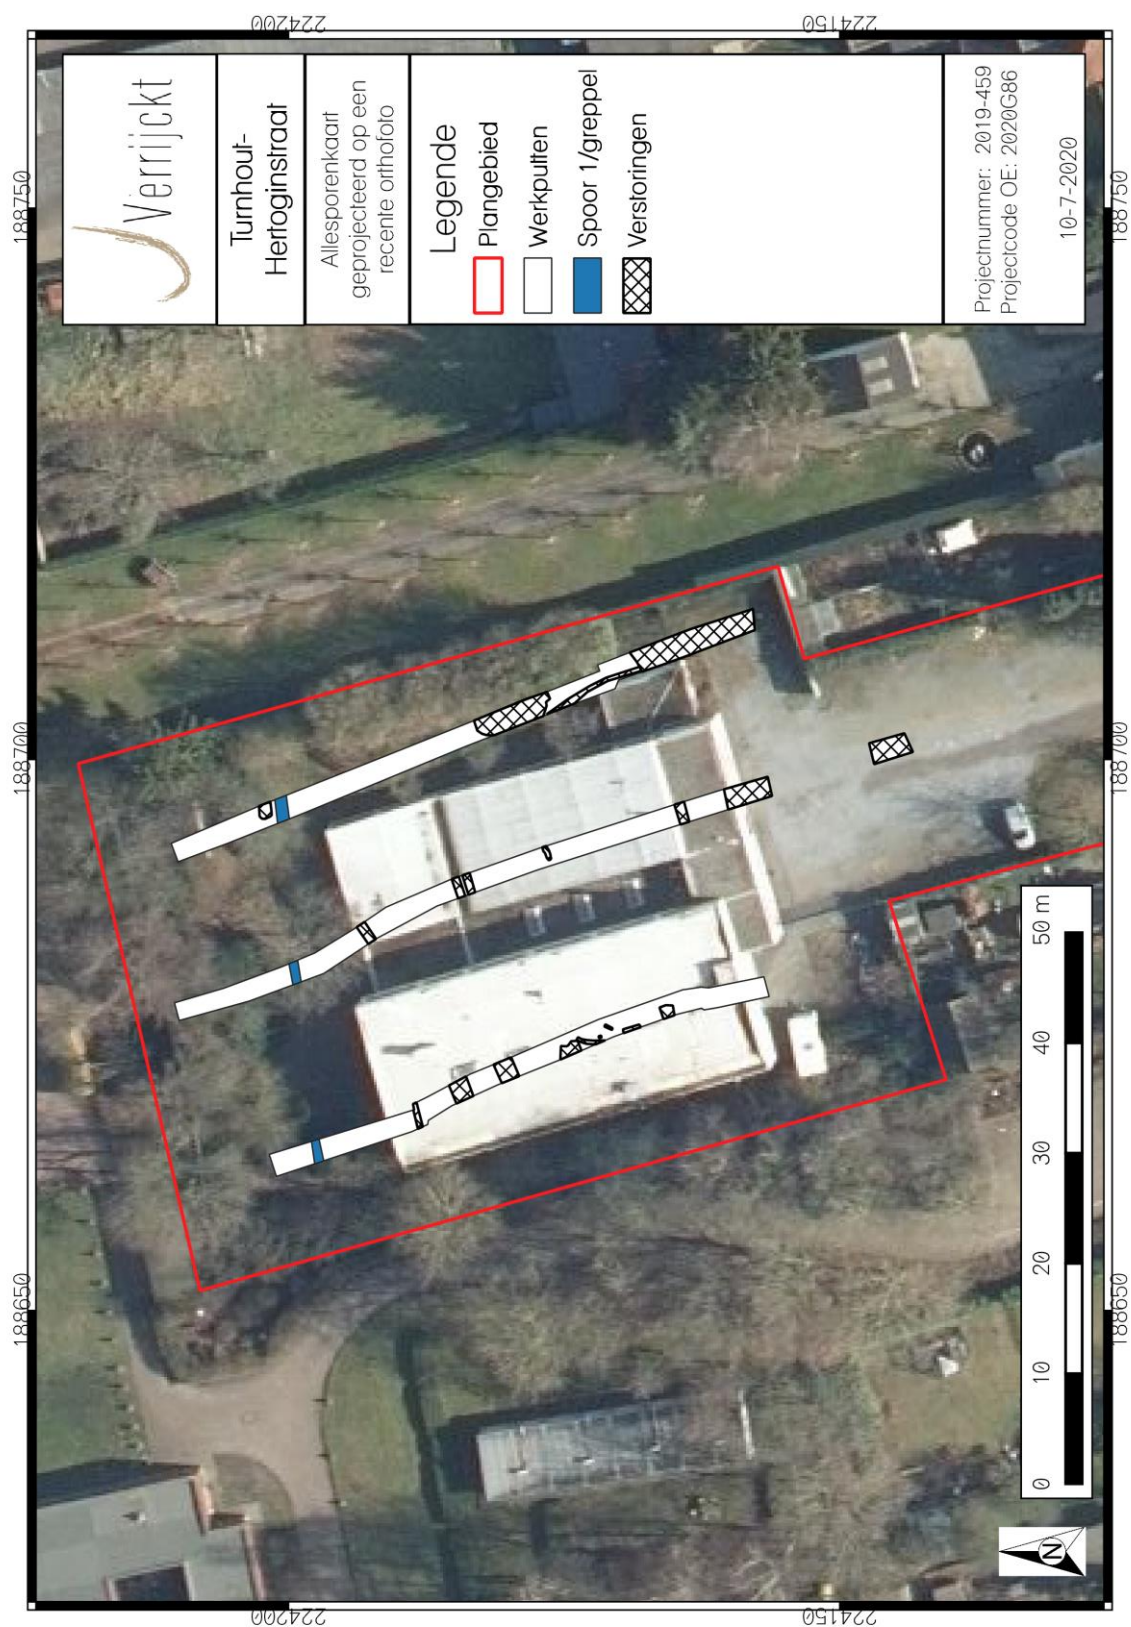
Figuur 15: Allesporenkaart geplot op een recente luchtfoto.<sup>16</sup>
