## Koordendraaiershoek (Houthulst, West-Vlaanderen)

November-December 2019

ARCHEOLOGIENOTA

LANDSCHAPPELIJK BODEMONDERZOEK (FASE 1)

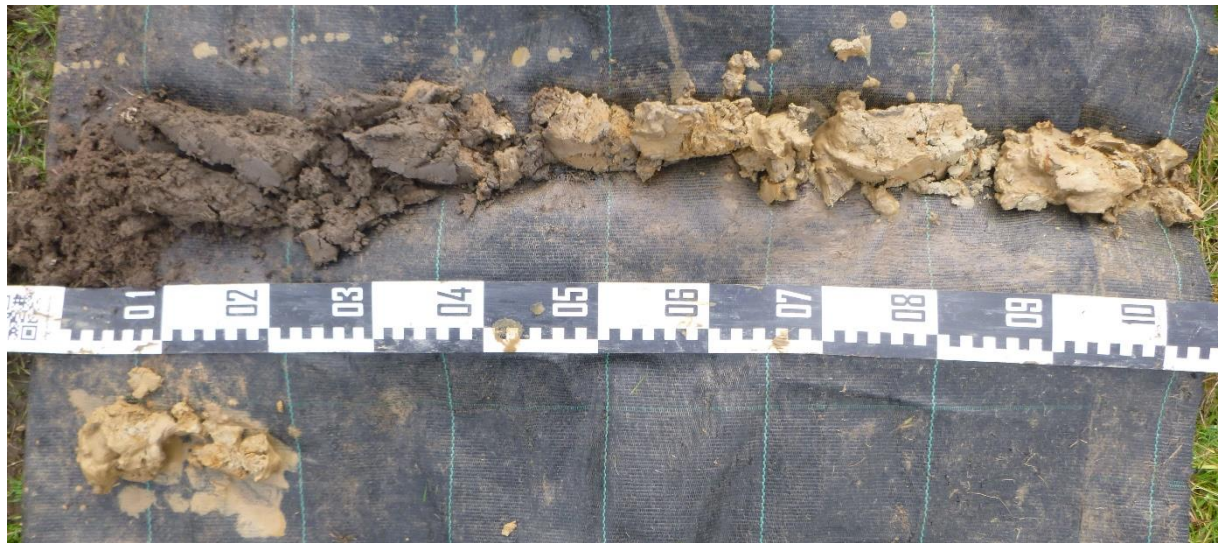
Tussen 0 en 40 à 60 cm-mv is een donkerbruine bouwvoor aanwezig. Het sediment bestaat uit zandleem met licht kleiige bijmenging, is humeus en vochtig. De laag bevat in boring BP1 tevens baksteenspikkels en plastic.

Vanaf 40 à 60 cm-mv wordt de onverstoorde moederbodem aangetroffen. Tussen 40 à 60 en 120 cm-mv kan de moederbodem omschreven worden als een pakket dat bestaat uit afwisselend lagen zandige klei en kleilig zand met fijne korrel. Het sediment heeft een beige kleur, is vochtig tot nat en vertoont bovenaan een sterke aanwezigheid van gley.

**Figuur 3:** Overzichtsfoto van boring BP2, uitgelegd van links naar rechts en van boven naar onder. Deze foto is representatief voor boringen BP1 en BP2.

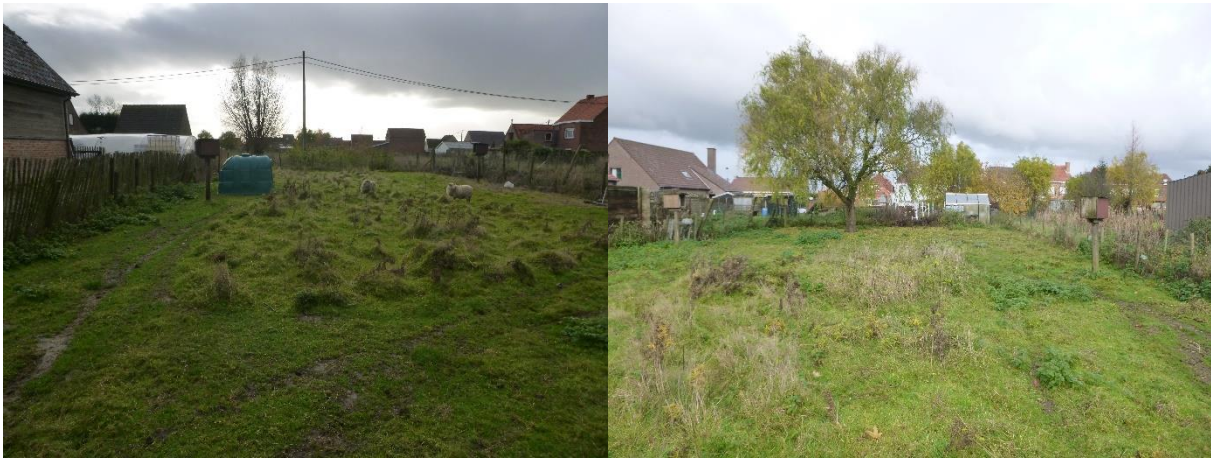
**Figuur 4:** Omgevingsfoto's ter hoogte van boorpunt BP1 in zuidelijke richting (links) en BP2 in noordelijke richting (rechts).

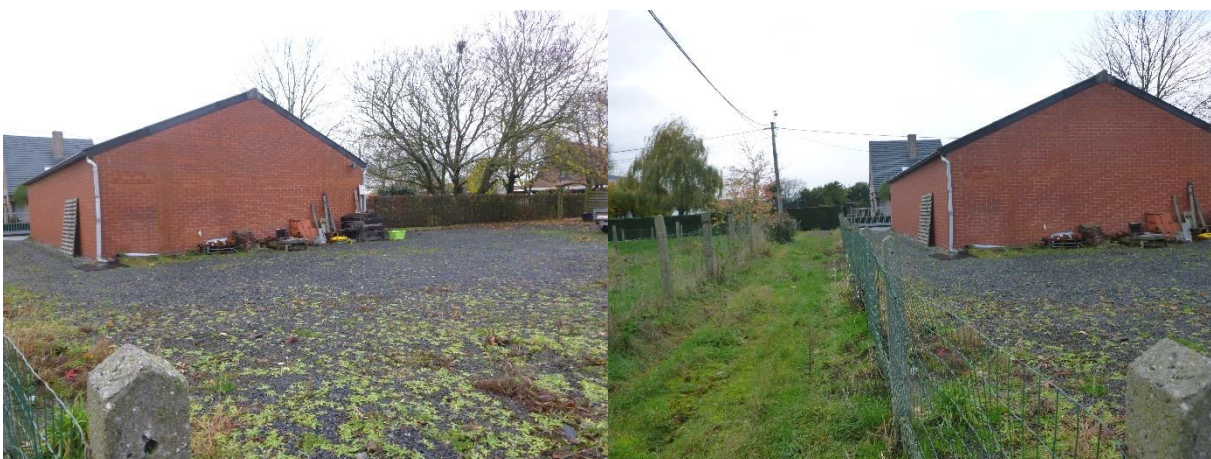
**Figuur 5:** Omgevingsfoto met zicht op de locatie van boorpunt BP3 in noordwestelijke richting (links) en zicht op verharde wandelweg tussen de percelen in westelijke richting (rechts).

Gelet op het feit dat er ter hoogte van boorpunt BP3 nog steeds verharding aanwezig was werd deze boring niet uitgevoerd (Figuur 5 en Figuur 6).

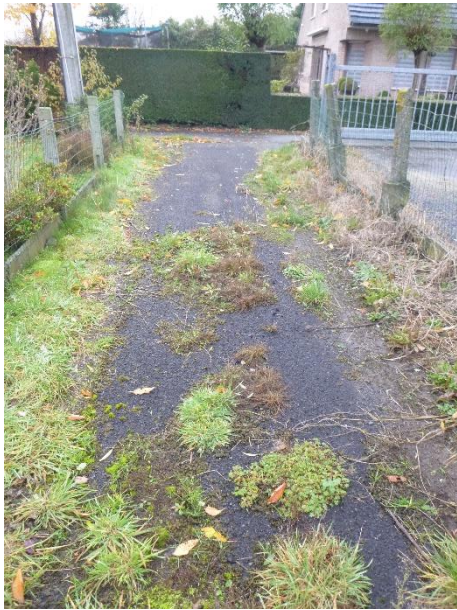
**Figuur 6: Detailfoto van het verharde wandelpad op de westelijke uitloper van het projectgebied.**

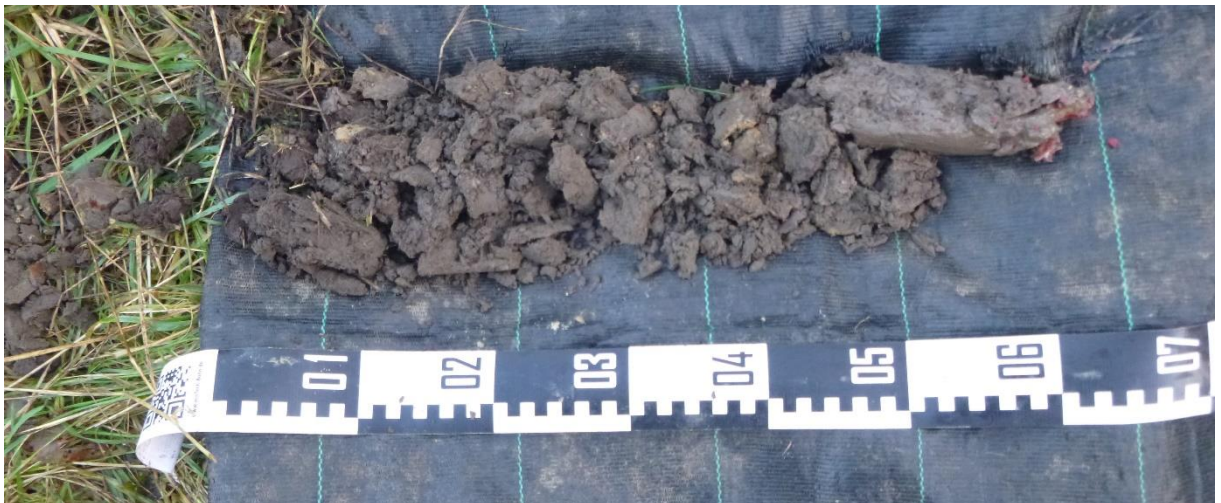
In boring BP8 () is er tussen 0 en 60 cm-mv een donkerbruine bouwvoor aanwezig. Het sediment bestaat uit kleiig zandleem en is humeus en nat. Onderaan deze laag zijn grote baksteenfragmenten aanwezig. Na het aanboren van deze bakstenen vulde het boorgat zich snel met water. De boring werd tot tweemaal toe opnieuw uitgevoerd in de dichte omgeving van boorpunt BP8, telkenmale met hetzelfde resultaat.

**Figuur 7: Overzichtsfoto van boring BP8, uitgelegd van links naar rechts.**

De bakstenen in boring BP8 en in de verzette boringen in de dichte omgeving ervan wijzen op antropogene ingrepen.

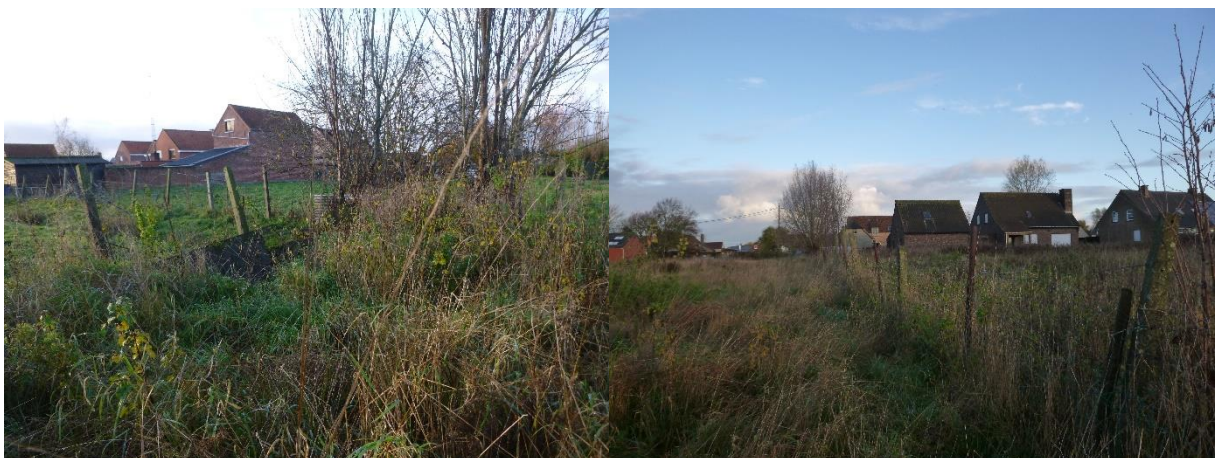
**Figuur 8: Omgevingsfoto's ter hoogte van boorpunt BP8 in westelijke (links) en noordelijke richting (rechts).**

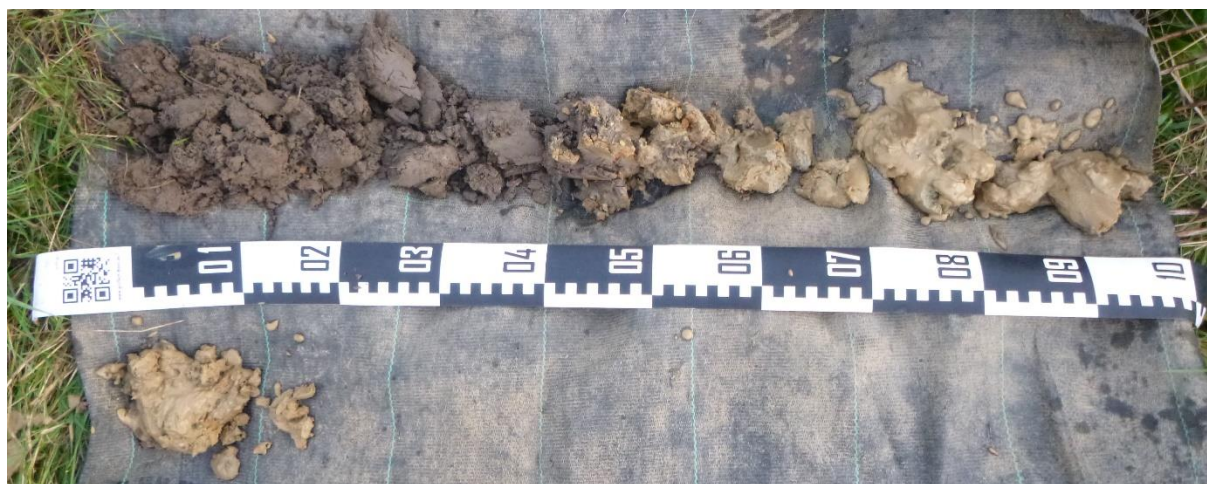
Tussen 0 en 45 à 50 cm-mv is een donkerbruine bouwvoor aanwezig die is opgebouwd uit zandleem. Het sediment is humeus, vochtig en vertoont sterke tot matige roest. In boringen BP4 en BP5 zijn tevens plastic, steenpuin en baksteenspikkels aangetroffen.

Vanaf 45 à 50 cm-mv wordt de onverstoorte moederbodem aangetroffen. Tussen 45 en 65 à 120 cm-mv kan de moederbodem in boringen BP4, BP5 en BP6 omschreven worden als zandleem. Het sediment heeft een beige(grijze) kleur, is vochtig en vertoont bovenaan sterke gleyverschijnselen. Hieronder bestaat het sediment uit een overgang van zandleem tot matig fijnkorrelig zand. Het sediment heeft een geelbeige kleur en vertoont sterke gley. In boringen BP7 en BP9 kan de moederbodem tussen 45 à 50 en 120 cm-mv omschreven worden als zandleem tot lemig, matig fijnkorrelig zand. Het sediment heeft een groengrijze tot grijsbeige kleur en vertoont een matige roestaanwezigheid.

**Figuur 9:** Overzichtsfoto van boring BP4, uitgelegd van links naar rechts en van boven naar onder. Deze foto is representatief voor boringen BP4, BP5 en BP6.

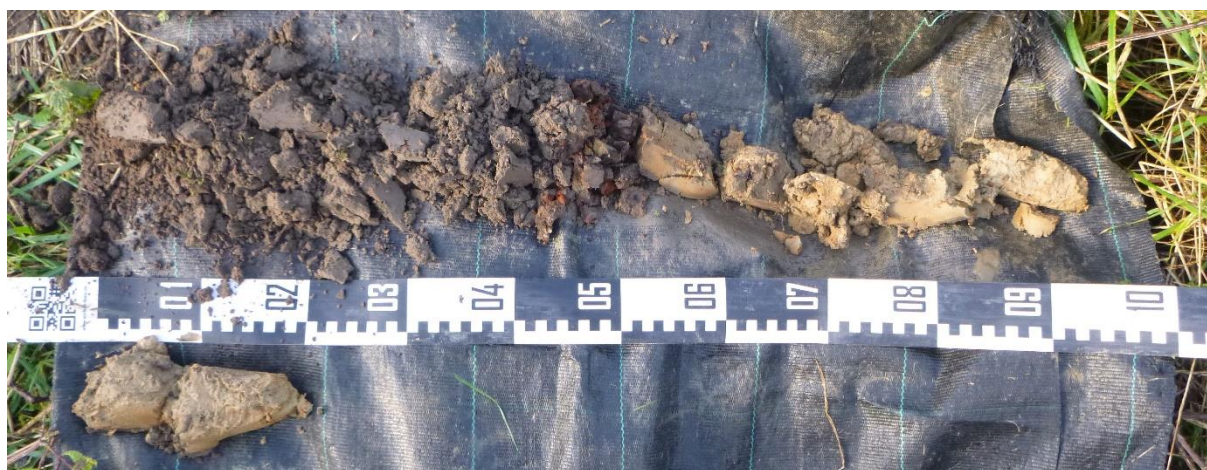
**Figuur 10:** Overzichtsfoto van boring BP7, uitgelegd van links naar rechts en van boven naar onder. Deze foto is representatief voor boringen BP7 en BP9.

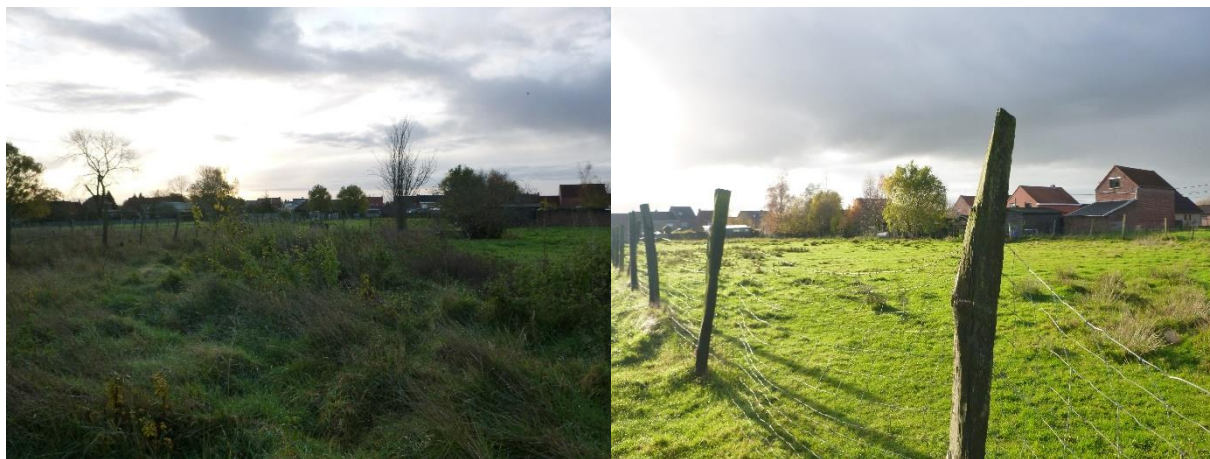
**Figuur 11:** Omgevingsfoto's ter hoogte van boorpunt BP6 in zuidelijke richting (links) en BP9 in zuidelijke richting (rechts).

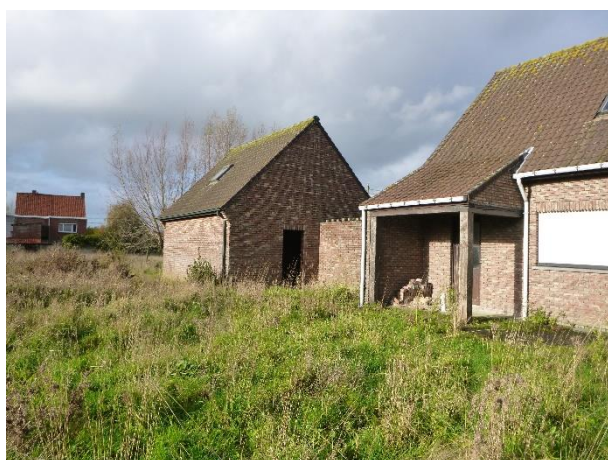
**Figuur 12:** Omgevingsfoto ter hoogte van boorpunt BP5 in noord(west)elijke richting.

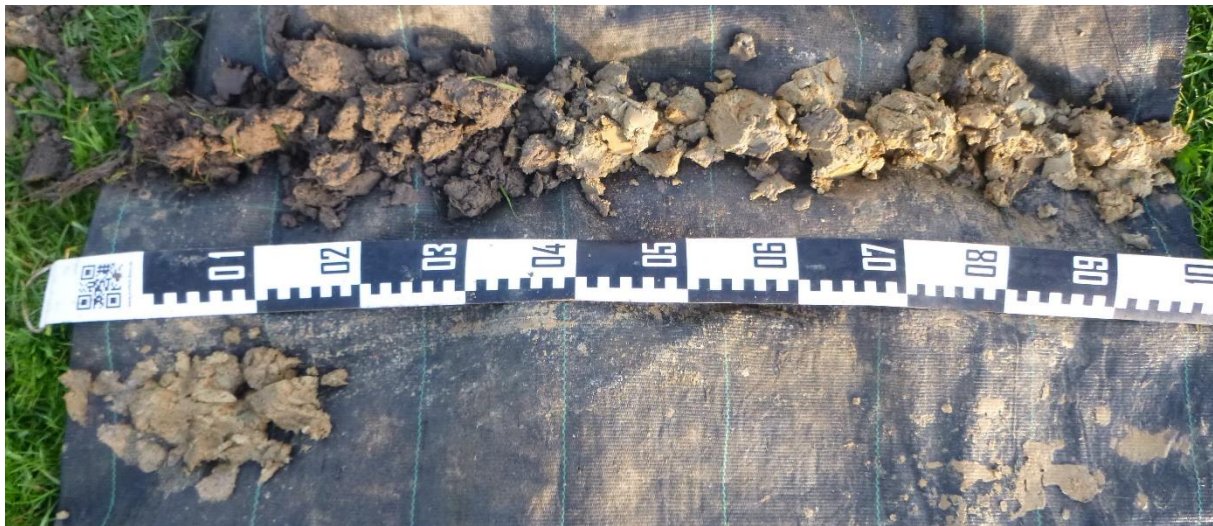
Tussen 0 en 30 à 35 cm-mv is een donkerbruine bouwvoor aanwezig. Deze laag is opgebouwd uit kleiige zandleem en is humeus en vochtig. In boring BP13 is er lichte roest te bemerken.

De onverstoorde moederbodem wordt aangetroffen vanaf 30 à 35 cm-mv. In boringen BP11, BP12 en BP13 kan de moederbodem tussen 30 en 60 à 120 cm-mv omschreven worden als een mengeling van klei en zandleem of zandlemige klei. Het sediment heeft een (bruin)beige kleur en vertoont een sterke roestaanwezigheid. Hieronder in boringen BP11 en BP13 tussen 60 en 120 cm-mv en in boring BP10 tussen 35 en 120 cm-mv wordt een laag zandleem/lemig zand aangeboord. Naar onder toe gaat de textuur van het sediment over tot lemig zand/zand met matig fijne korrel. Het sediment heeft een (grijs)beige kleur, is vochtig tot nat en vertoont een matige aanwezigheid van roest.

**Figuur 13: Overzichtsfoto van boring BP10, uitgelegd van links naar rechts en van boven naar onder.**

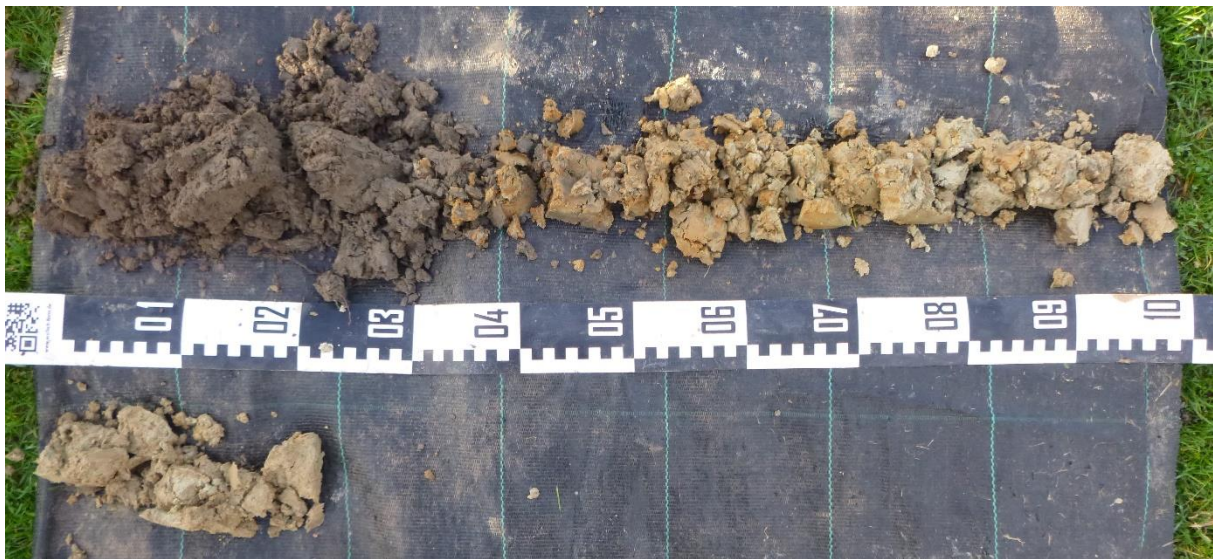
**Figuur 14: Overzichtsfoto van boring BP13, uitgelegd van links naar rechts en van boven naar onder. Deze foto is representatief voor boringen BP11 t.e.m. BP13.**

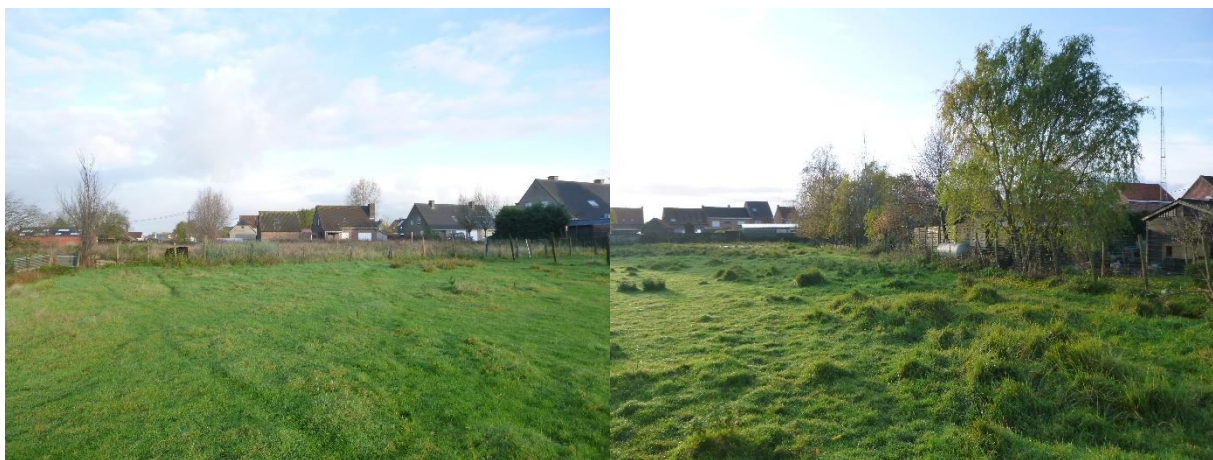
**Figuur 15: Omgevingsfoto's ter hoogte van boorpunt BP10 in noordelijke (links) en zuidelijke richting (rechts).**

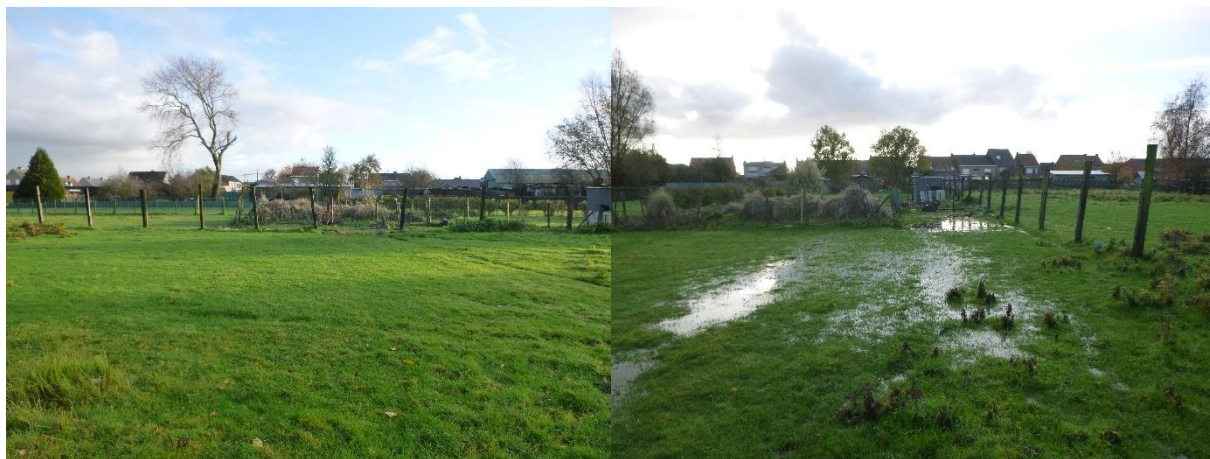
**Figuur 16:** Omgevingsfoto's ter hoogte van boorpunten BP12 in oostelijke richting (links) en BP11 in zuidelijke richting (rechts).
