## Kastanjestraat (Wielsbeke, West-Vlaanderen)

Projectcode bureauonderzoek: 2019C139

ARCHEOLOGIENOTA

LANDSCHAPPELIJK BODEMONDERZOEK (FASE 1)

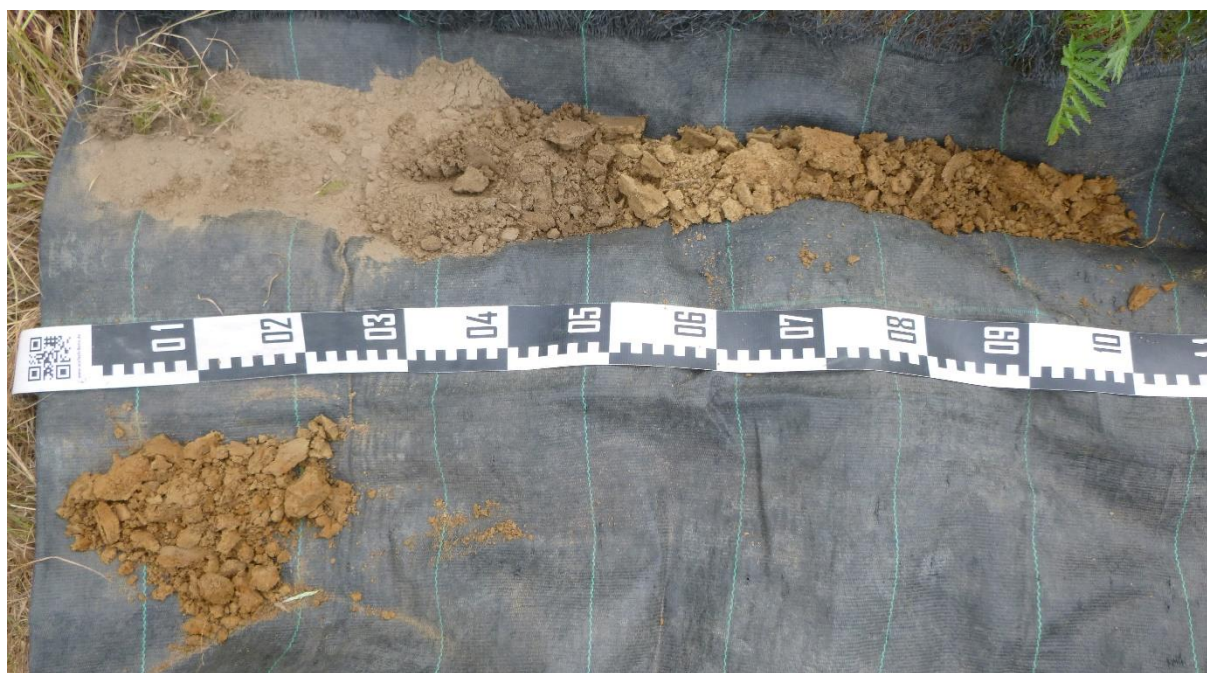
Tussen 0 en 30 à 35 cm-mv is er een beigebruine laag zand aanwezig. Het sediment is licht humeus, zeer los en droog en bevat enkele steentjes. Hieronder is er tussen 30 à 35 en 50 à 60 cm-mv een bruine laag lemig zand aangetroffen. Het sediment is humeus en behoorlijk droog.

Vanaf 50 à 60 cm-mv wordt de onverstoorte moederbodem aangetroffen. Tussen 50 à 60 en 70 à 95 cm-mv kan de moederbodem omschreven worden als een bruinbeige tot geelbeige laag lemig zand. In boringen BP3 en BP4 vertoont deze laag een lichte aanwezigheid van roest. Als laatste wordt er tussen 70 à 95 en 120 cm-mv een laag lemig zand tot zandleem met een bruinbeige tot oranjebruine kleur aangeboord. Het sediment vertoont een sterke aanwezigheid van roest en bevat een lichte inmenging van klei.

**Figuur 6; Overzichtsfoto van boring BP3, uitgelegd van links naar rechts en van boven naar onder.**

| BP3 | 1 | 0 | 30 | 14,76 | 14,46 | Ap | Z | zand | Z2 | zeer fijn zand | Beigebruin | Zeer droog | / | Licht humeus, los |
| | 2 | 30 | 50 | 14,46 | 14,26 | Ap2 | S | lemig zand | Z3 | fijn zand | Bruin | Droog | / | Humeus |
| | 3 | 50 | 70 | 14,26 | 14,06 | C | S | lemig zand | Z3 | fijn zand | Geelbeige | Droog | Lichte roest | |
| | 4 | 70 | 120 | 14,06 | 13,56 | Cg | L | zandleem/zandig<br>leem | Z3 | fijn zand | Bruinbeige | Vochtig | Sterke roest | Kleiaanrijking |

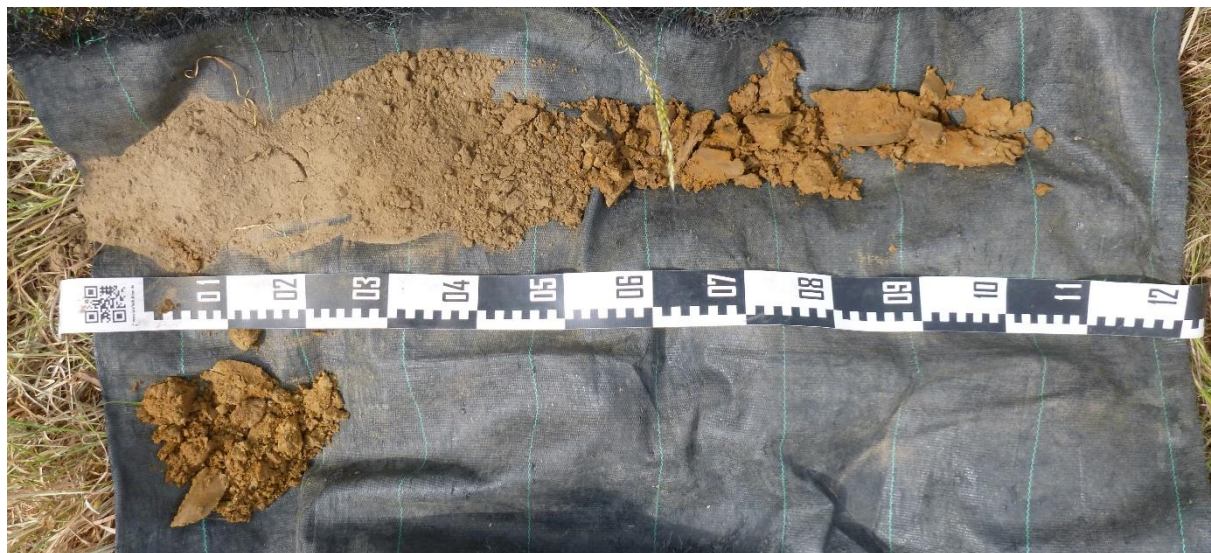
Tussen 0 en 20 cm-mv is er een beigebruine laag zeer fijn zand aanwezig. Het sediment is licht humeus, zeer los en droog. Hieronder is er tussen 20 en 50 cm-mv een lichtbruine laag lemig zand aangetroffen. Het sediment is humeus en behoorlijk droog.

Vanaf 50 cm-mv wordt de onverstoorde moederbodem aangetroffen. Tussen 50 en 90 cm-mv kan de moederbodem omschreven worden als een okerkleurige laag lemig zand tot zandleem. Het sediment bevat een lichte vermenging van kleilig materiaal en vertoont een zeer sterke aanwezigheid van roest. Als laatste wordt er tussen 90 en 120 cm-mv een laag zandleem met een geelbeige kleur aangeboord. Het sediment vertoont een sterke aanwezigheid van roest.

**Figuur 7:** Overzichtsfoto van boring BP5, uitgelegd van links naar rechts en van boven naar onder.

| BP5 | 1 | 0 | 20 | 14,76 | 14,56 | Ap | Z | zand | Z2 | zeer fijn zand | Beigebruin | Zeer droog | / | Licht humeus, los |
| | 2 | 20 | 50 | 14,56 | 14,26 | Ap2 | S | lemig zand | Z3 | fijn zand | Lichtbruin | Droog | / | Humeus, los |
| | 3 | 50 | 90 | 14,26 | 13,86 | Cg | S-L | lemig zand-<br>zandleem | Z3 | fijn zand | Oker | Droog | Zeer sterke roest | Bovenaan lichte kleiaanrijking |
| | 4 | 90 | 120 | 13,86 | 13,56 | Cg | L | zandleem/zandig<br>leem | Z3 | fijn zand | Geelbeige | Vochtig | Sterke roest/gley | |
