# Archeologienota met Beperkte Samenstelling

Antwerpen Scheldekaaien –  
Kaaimuurstabilisatie Nieuw Zuid Deel 2  
Deel 1: Verslag van Resultaten

Emmy Van Laere

BAAC Vlaanderen bvba  
OE/ERK/Archeoloog/2015/00020

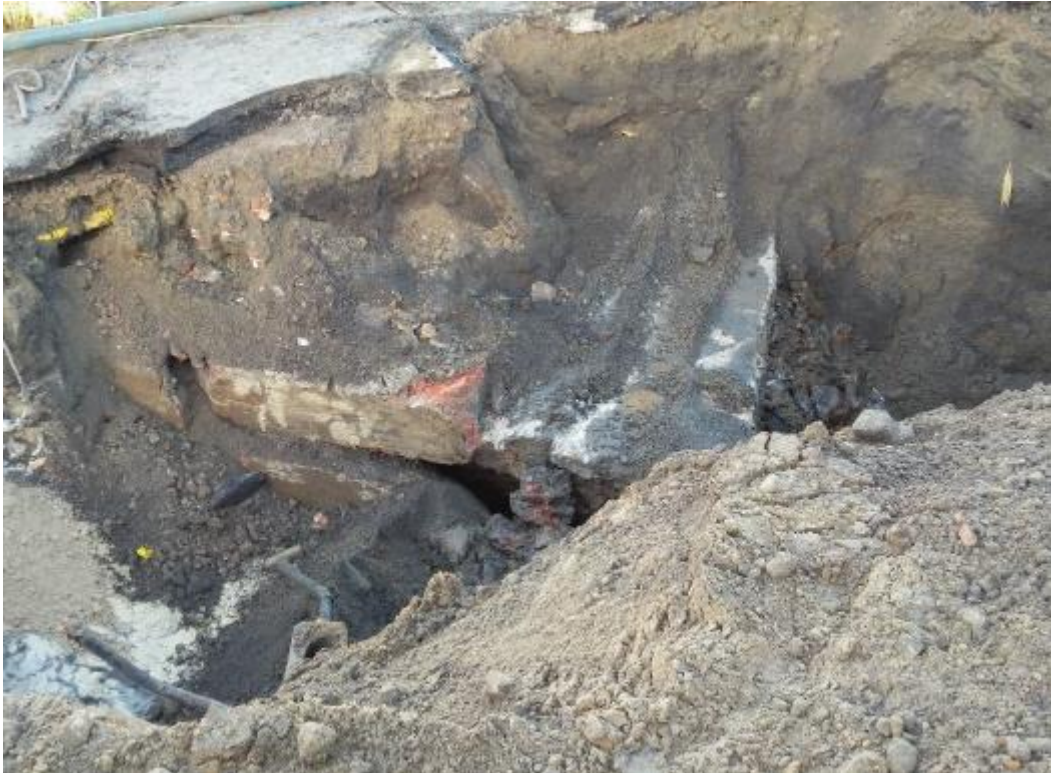
*Figuur 3: Foto van vrijgegraven hoek aan de IKV met grote openstaande scheur<sup>5</sup>*

Voor de werken aan de zone Nieuw Zuid bleek dat bij het gedeelte van de muur dwars op de Schelde een massief in zetsteen en beton aanwezig is. Bij het parallelle gedeelte was het massief er niet en werd de trap in de achterkant van de kaaimuur op +3 m TAW aangetroffen. Deze had een breedte van 0.5 m. In de hoek is er grote openstaande scheur aanwezig die in verbinding staat met de Schelde. Deze scheur is voorlopig gedicht.

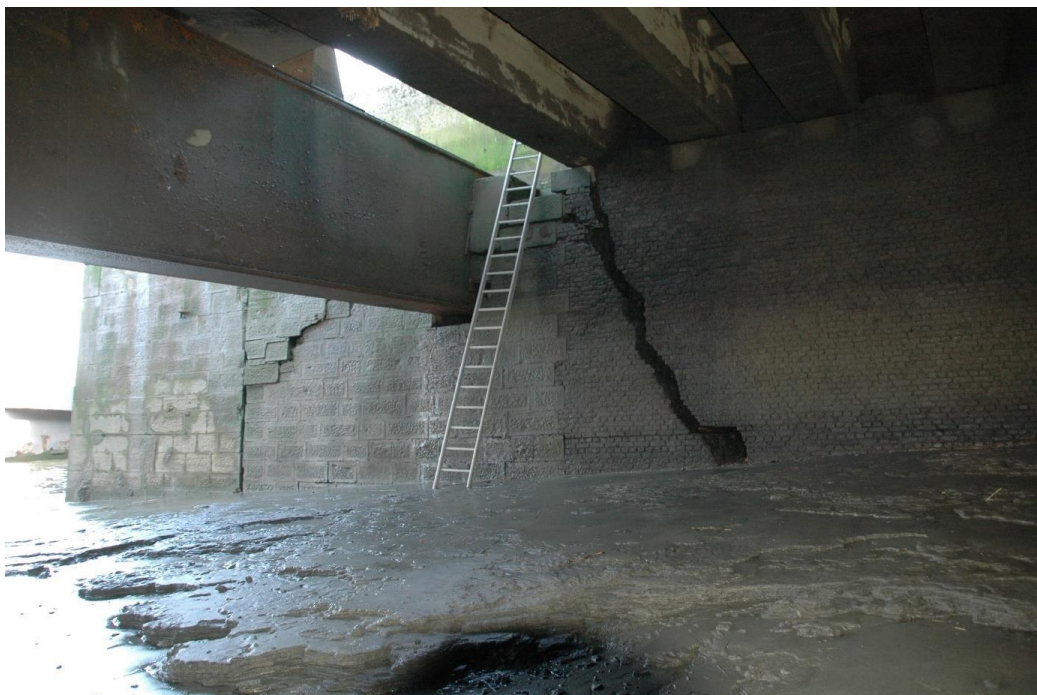
*Figuur 4: Kaaimuur van het Krijgskanaal met duidelijk aanwezige scheur<sup>6</sup>*

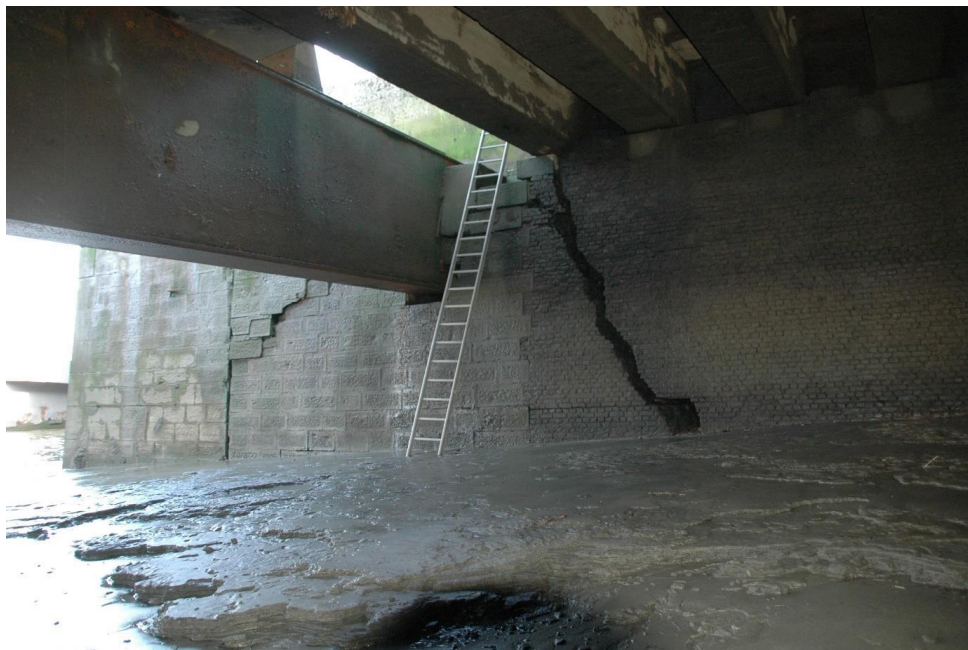
Figuur 11: Detail scheur in de kaaimuur van het krijgskanaal

De kaaimuur hier heeft aan de kant van de aanslibbing al grote schade opgelopen en verschillende scheuren zijn te zien in de kaaimuur.
